CHEVRON BRASIL PETRÓLEO Ltda.

Ref.: Relatório do Exercício Simulado de Resposta a Derramamento de Óleo no Mar (teórico e prático) / Operação e Manutenção Preventiva dos Equipamentos de Resposta, ocorrido no dia 9 de setembro de 2009 à bordo da embarcação CAMPOS CONTENDER (Baía de Guanabara, RJ).

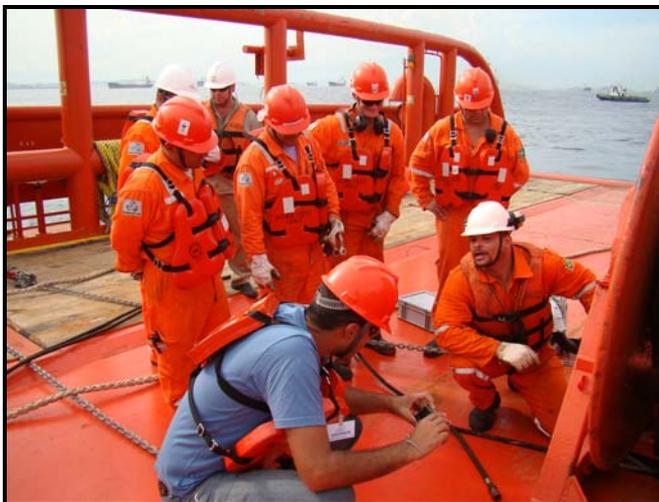
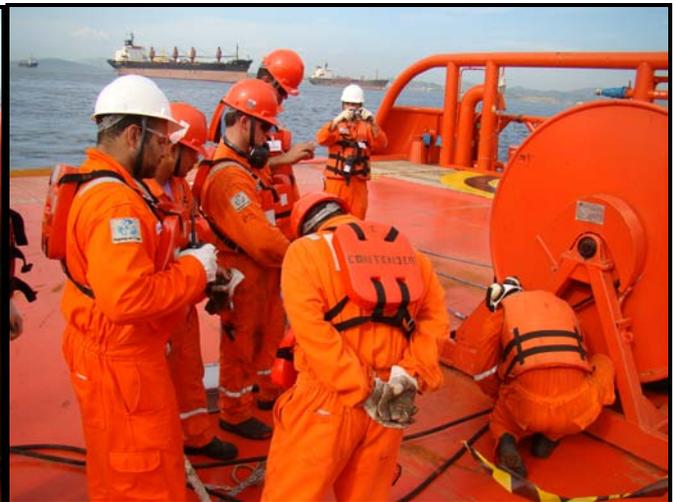
15:15 h	Familiarização com a barreira de contenção RO-boom 1500 e carretel. (Fotos 6 e 7)
---------	---

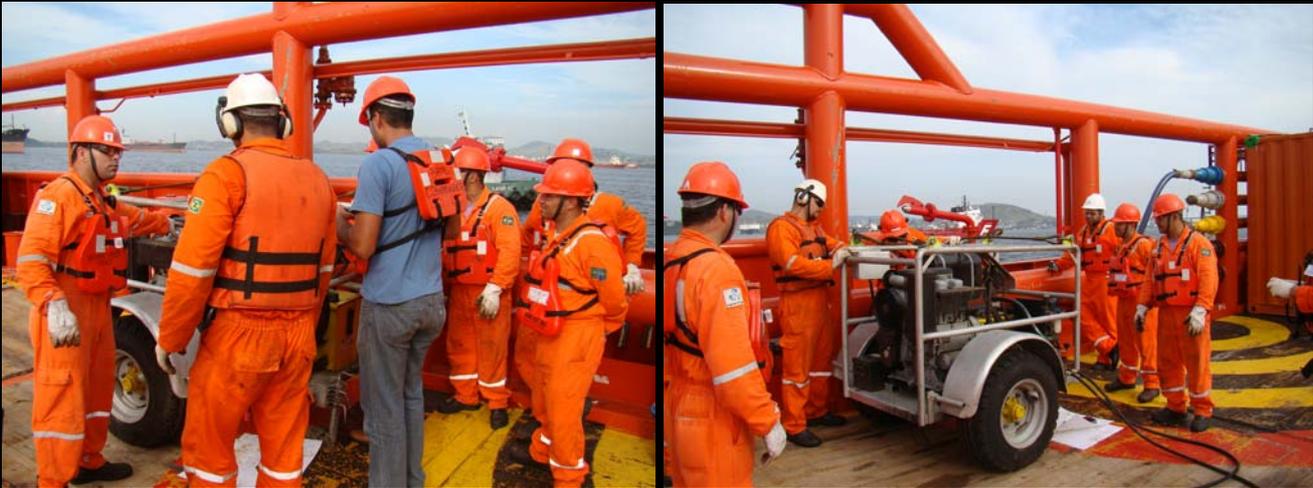
HORA	ATIVIDADES
15:23 h	Familiarização com os power pack 25. (Fotos 8 e 9)

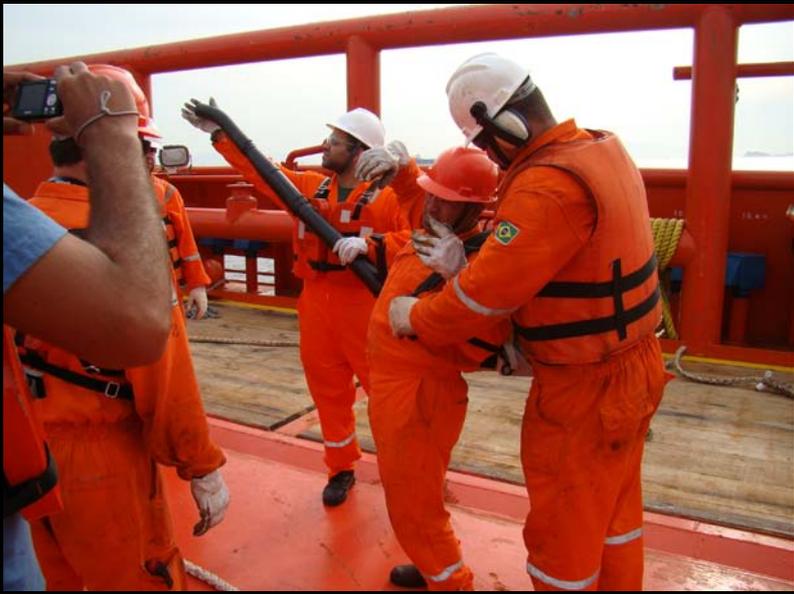
<p data-bbox="738 1821 855 1848">Foto 10</p>

<p data-bbox="438 1010 534 1037">Foto 8</p> <p data-bbox="1054 1010 1150 1037">Foto 9</p>	
15:31h	Familiarização com o soprador portátil. (Foto 10)

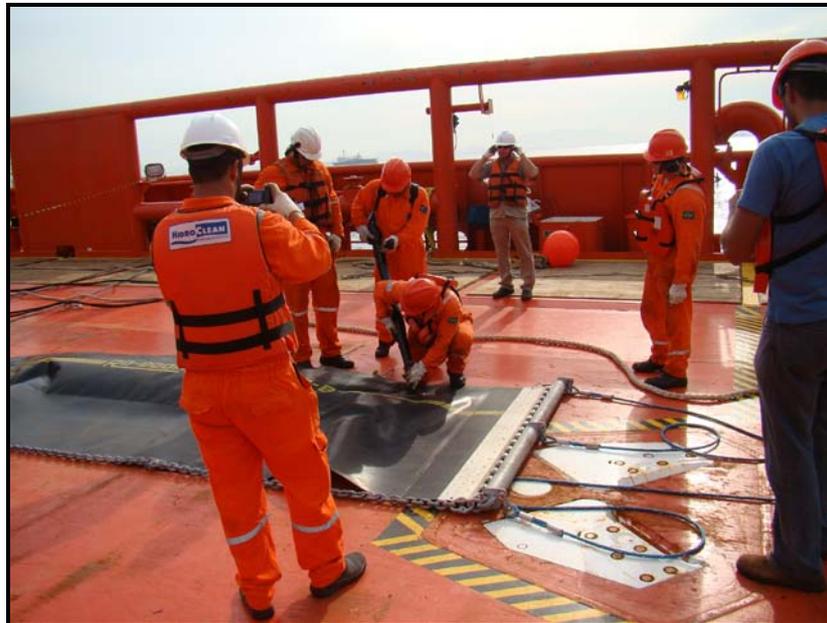
Foto 11

HORA	ATIVIDADES
15:40 h	Início do lançamento da barreira Ro-Boom 1500 (200m). (Foto 11)

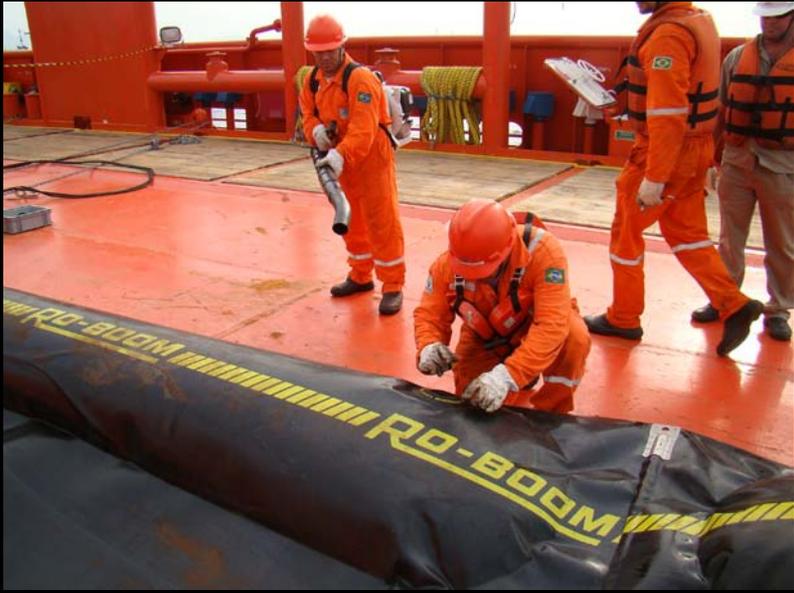
<p data-bbox="734 1892 861 1926">Foto 14</p>

<p data-bbox="734 1075 861 1108">Foto 13</p>	
15:46 h	2ª câmara sendo fechada para iniciar lançamento da barreira. (Foto 14)

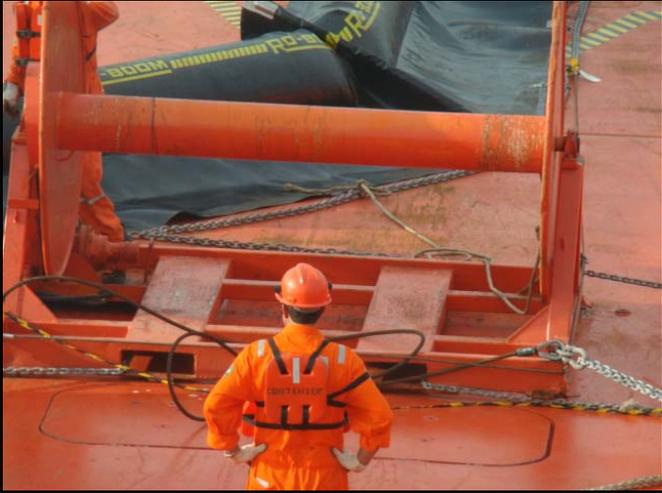
HORA	ATIVIDADES
16:21 h	Transferência da barreira do carretel para meio nau de bombordo. (Foto 17)
<div style="display: flex; justify-content: space-around;"> <div style="text-align: center;">

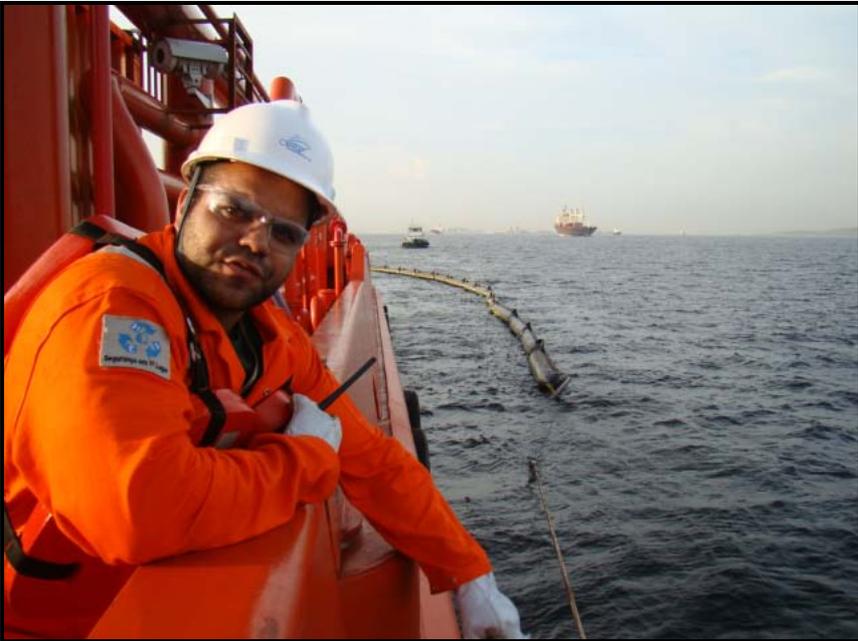
<p>Foto 19</p> </div>

<p>Foto 18</p> </div> </div>	
16:51 h	Barreira presa à meio nau. (Foto19)
<div style="text-align: center;">

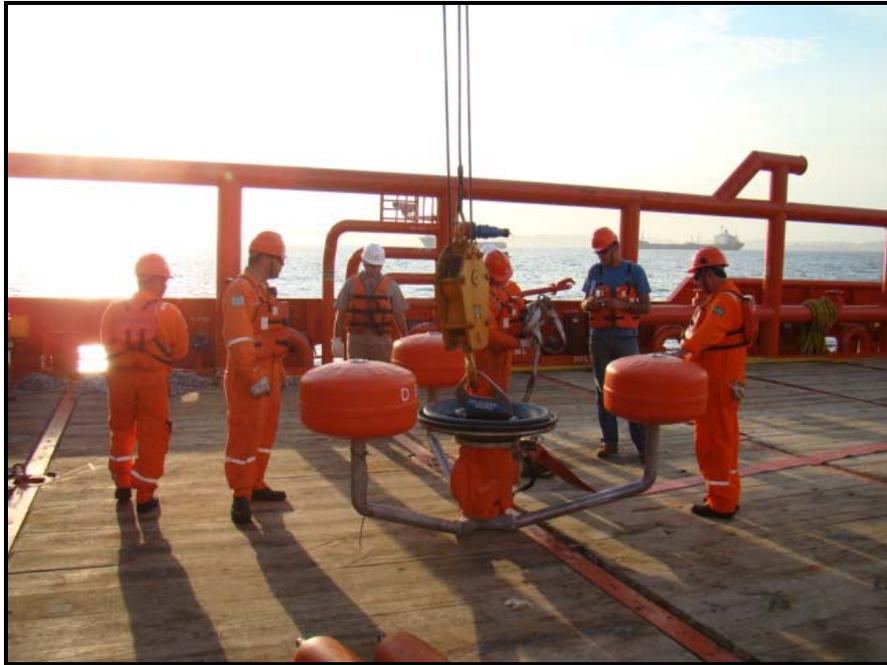
Foto 20

16:54 h	Preparação do Skimmer terminator para ser lançado ao mar. (Foto 20)
---------	---

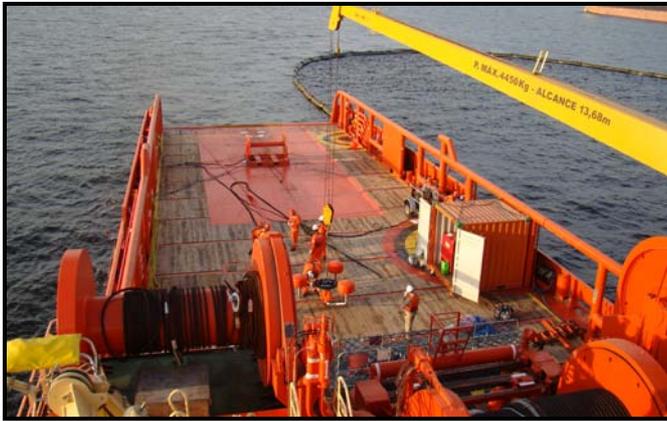
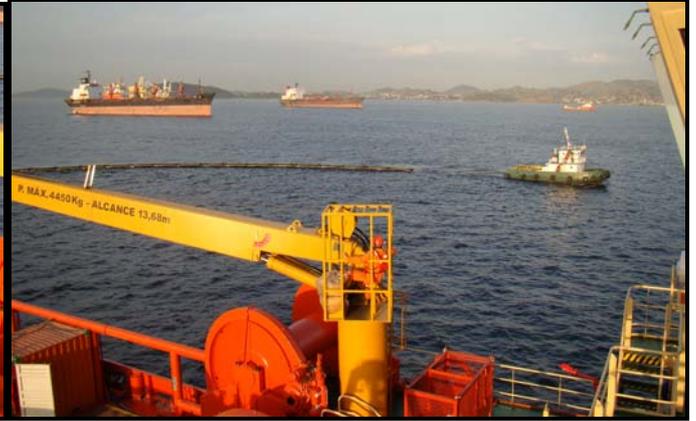
HORA	ATIVIDADES
17:03 h	Formação em U concluída. Skimmer preparado para o lançamento (Fotos 22 e 23).

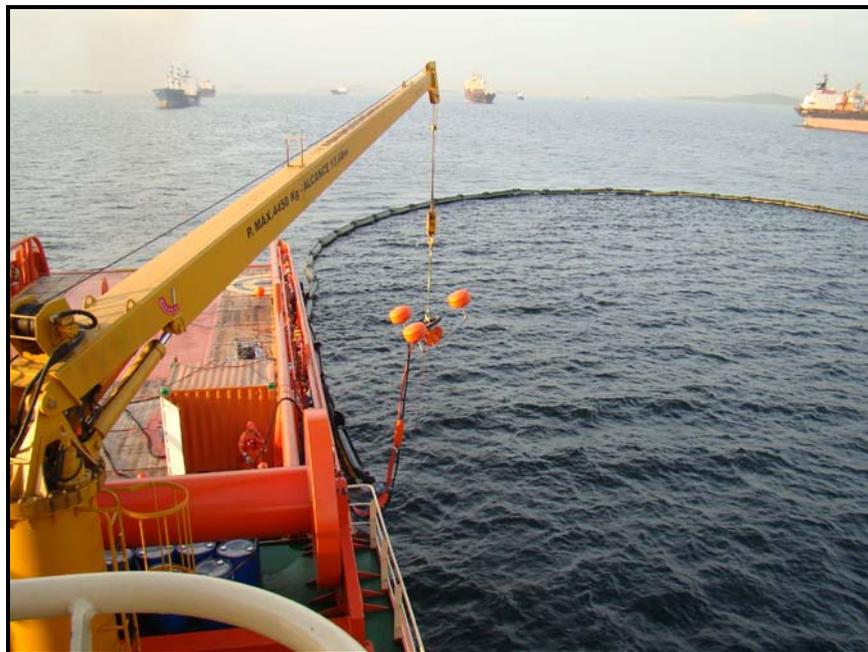
Foto 24

17:13 h	Lançamento do Terminator (skimmer) (Foto 24).
---------	--

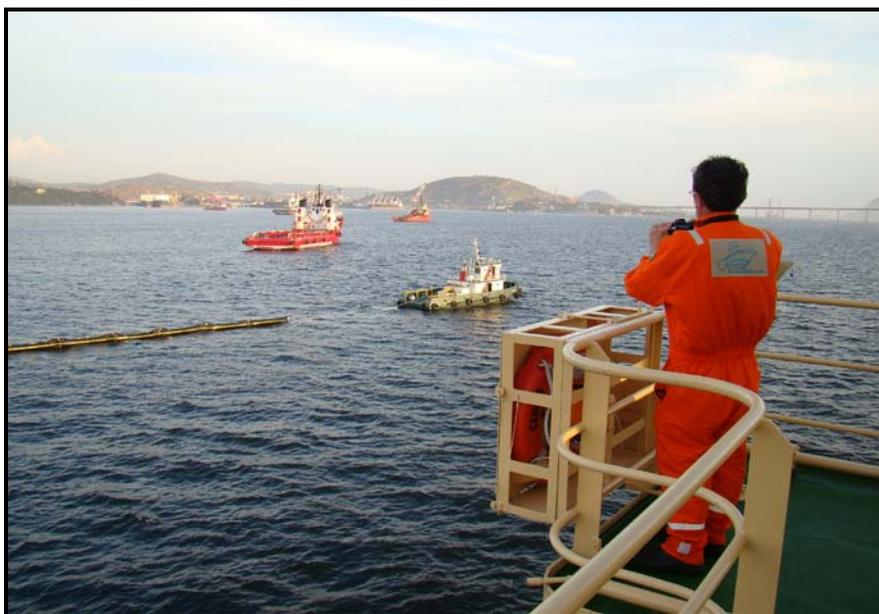
Foto 26

17:16 h	Formação em J concluída. (Foto 26)
---------	------------------------------------

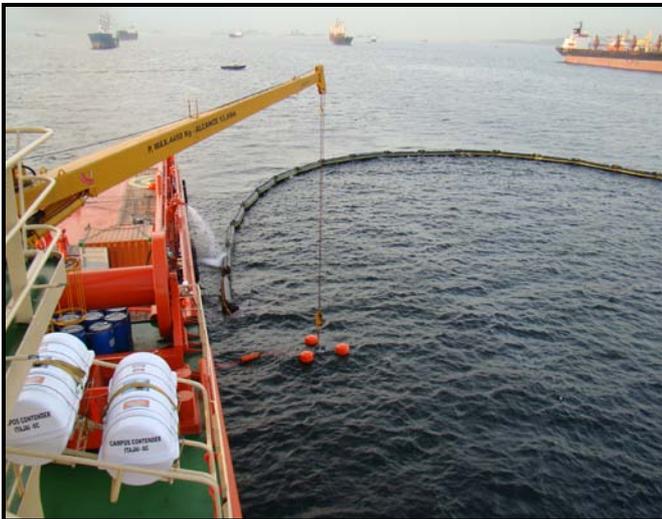
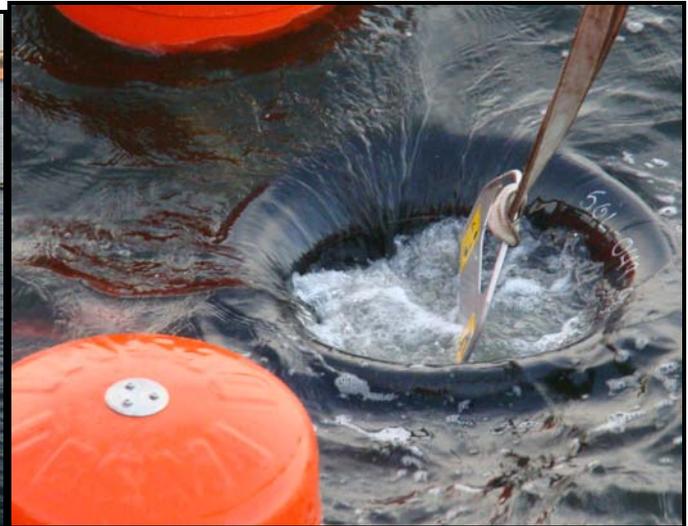
HORA	ATIVIDADES
17:21 h	Skimmer acionado. (Foto 27 e 28)

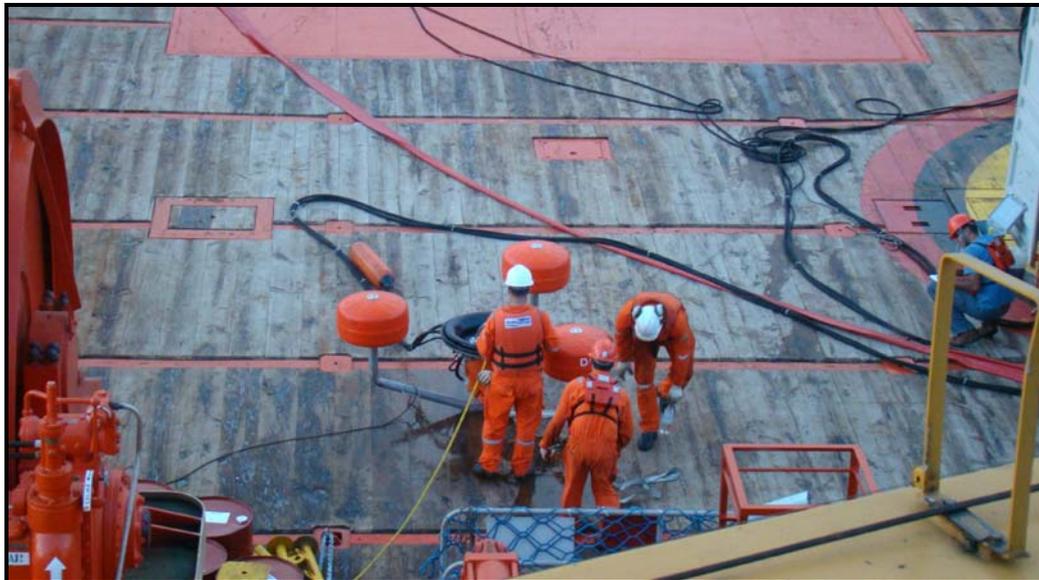
Foto 30

HORA	ATIVIDADES
17:33 h	Desmobilizando Skimmer para acondicionamento correto. (Foto 30)

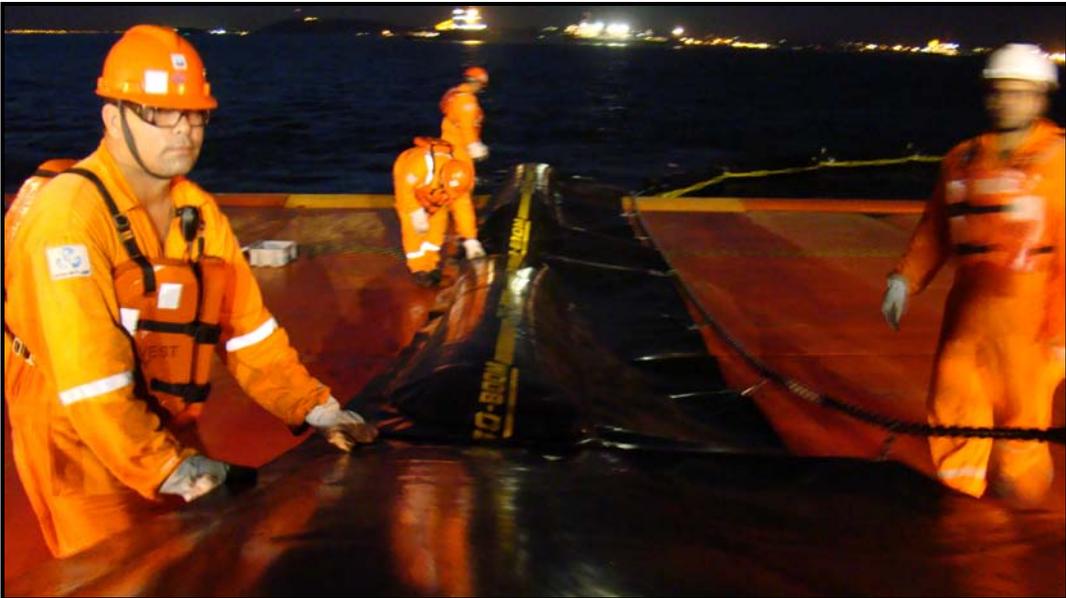
<p data-bbox="735 1771 855 1805">Foto 33</p>

<p data-bbox="735 981 855 1014">Foto 27</p>	
18:14 h	Tripulação auxiliando na centralização da barreira de contenção no carretel. (Foto 33)

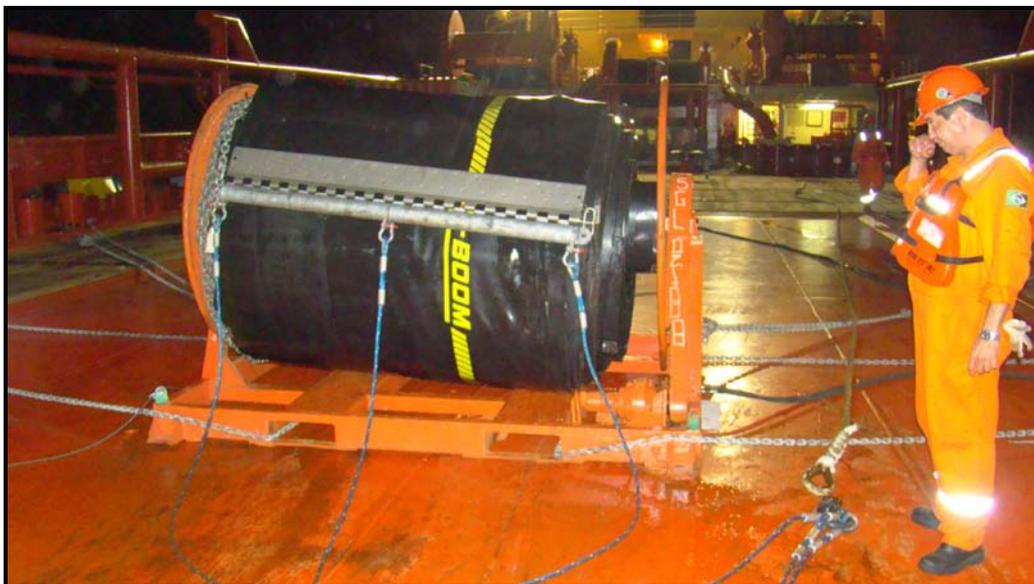
Foto 35

19:08 h	Barreira de contenção Ro-Boom 1500(200m)totalmente recolhida. (Foto 35)
---------	---

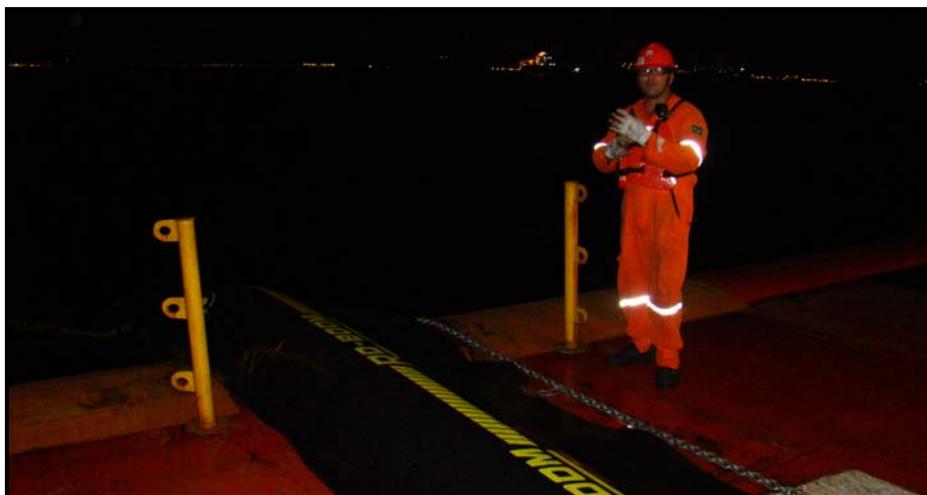
Foto 36

Destaque excepcional para o imediato Marcus C. Freitas que por diversas vezes teve ótimas idéias e soluções para as adversidades. O melhor exemplo foi a utilização das “traves” na popa para auxiliar na centralização da barreira (**Foto 36**).
