## II.6.5 Impactos cumulativos e sinérgicos sobre os bancos de corais de águas profundas

### II.6.5.1. Caracterização geral dos bancos de corais atualmente afetados pelas instalações existentes e situados no local das futuras instalações do campo de marlim

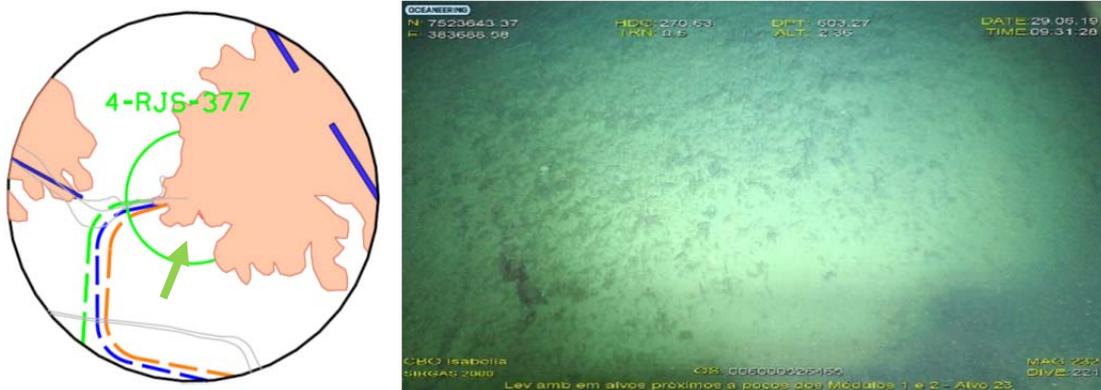
## Banco de coral número 1 (Figura II.6.5.1-1)

Trata-se de um banco de coral confirmado, constituído por esqueletos de corais formadores de banco de pequeno porte, localizado em LDA de 604 metros de profundidade, com 29.533 m<sup>2</sup> de área total, próximo da área investigada durante a caracterização ambiental do Campo denominada como Área B e cuja fração impactada acumulada (área impactada atual e futura) deverá representar 1,42% da área total do banco. Dentre os nove bancos encontrados nos corredores do arranjo atual, foram encontradas colônias de três espécies de corais formadores vivas (Anexo II.2.5-1). De acordo com a metodologia proposta no Anexo II.2.5-1, este banco foi classificado como representante do quadrante 1 (Q1) que inclui bancos grandes (> 250 m<sup>2</sup>), relativamente mais preservados e que representam reservas genéticas para fins de recuperação desse tipo de ecossistema tanto de forma local quanto nas adjacências

**Figura II.6.5.1-1** - Desenho esquemático e imagem submarina do banco de coral número 1 (seta verde), próximo do poço 4-RJS-377.

Este banco encontra-se efetivamente impactado pelas linhas de *gás lift* e de produção de óleo, que se encontram temporariamente abandonadas e que interligavam o poço produtor 4-RJS-377 a P-27, unidade que foi descomissionada em 2014. Neste banco, foram identificadas marcas de trincheira oriundas de dutos anteriormente removidos e de contato de sucatas, tendo sido estimada uma área de 30,8 m<sup>2</sup> já impactada. Este mesmo poço será interligado ao FPSO-1 da Revitalização de Marlim, com sobreposição do trecho de linhas próximo da cabeça do poço. Como trata-se de um poço perfurado no perímetro do banco n° 1, qualquer operação envolvendo o recolhimento das linhas antigas e o lançamento das linhas novas invariavelmente reimpactarão este banco, estimando-se, portanto, uma área de impacto acumulado equivalente a 410,51 m<sup>2</sup> (1,42% do banco). Cabe ressaltar que este grande aumento é decorrente da previsão do corredor de 20 m para todas as linhas de projeto (devido à imprecisão intrínseca ao lançamento), no entanto, infere-se que o impacto será menor após o assentamento, podendo este corredor ser efetivamente de 2 m.

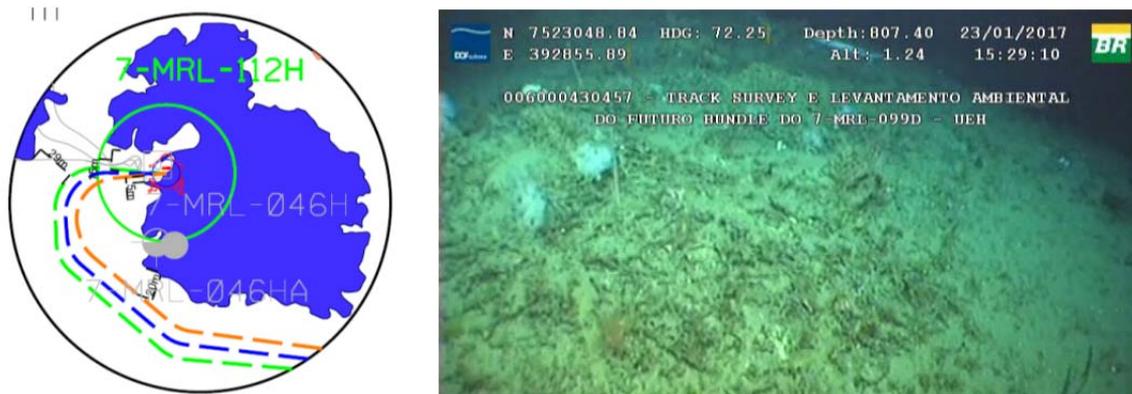
#### Banco de coral número 8 (Figura II.6.5.1-2)

Trata-se de um banco de coral confirmado, constituído por esqueletos de corais formadores de banco de pequeno porte, localizado em LDA de 808 metros de profundidade, com 26.071,6 m<sup>2</sup> de área total, próximo da área investigada durante a caracterização ambiental do Campo denominada como Área C e cuja fração impactada acumulada (área impactada atual e futura) deverá representar 1,74% da área total do banco. Dentre os nove bancos encontrados nos corredores do arranjo atual (Anexo II.2.5-1), foi considerado o banco com maior riqueza de táxons (morfotipos). De acordo com a metodologia proposta no Anexo II.2.5-1, este banco situado no quadrante 1 (Q1) que inclui bancos grandes (> 250 m<sup>2</sup>), relativamente mais preservados e que representam reservas genéticas para fins de recuperação desse tipo de ecossistema tanto de forma local quanto nas adjacências.

**Figura II.6.5.1-2** - Desenho esquemático e imagem submarina do banco de coral número 8, próximo do poço 7-MRL-112.

Este banco encontra-se próximo ao *bundle* das linhas do poço produtor 7-MRL-112 o qual encontra-se interligado a P-19, unidade que possui previsão de descomissionamento para julho de 2025. Neste banco, foram identificadas marcas de trincheira oriundas de dutos já removidos, tendo sido estimada uma área de 273,09 m<sup>2</sup> já impactada. Este mesmo poço será interligado ao FPSO-1 da Revitalização de Marlim, com sobreposição do trecho de linhas próximo da cabeça do poço. Como trata-se de um poço perfurado no perímetro do banco n° 8, qualquer operação envolvendo o recolhimento das linhas antigas e o lançamento das linhas novas invariavelmente reimpactarão este banco, estimando-se, portanto, uma área de impacto acumulado equivalente a 453,64 m<sup>2</sup> (1,74% do banco). Cabe ressaltar que este grande aumento é decorrente da previsão do corredor de 20m para todas as linhas de projeto (devido à imprecisão intrínseca ao lançamento), no entanto, infere-se que o impacto será menor após o assentamento, podendo este corredor ser efetivamente de 2m.

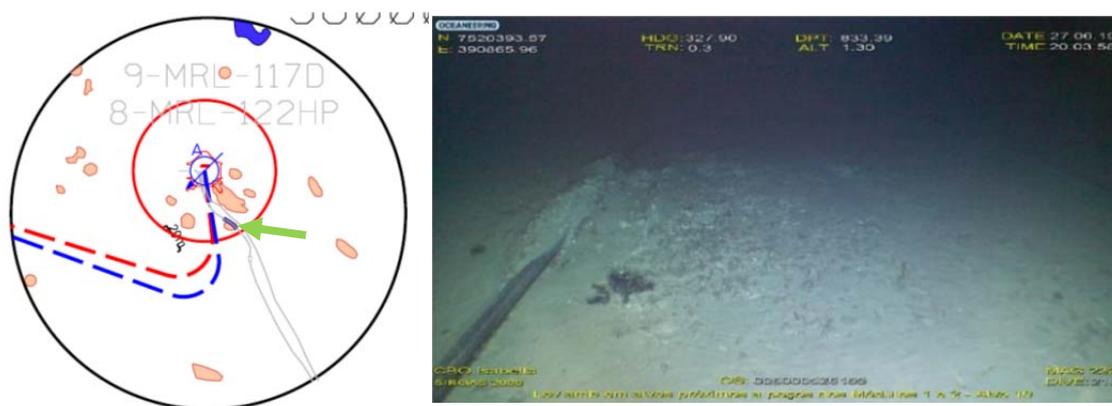
### Banco de coral número 5 (Figura II.6.5.1-3)

Trata-se de um banco de coral confirmado, constituído por esqueletos de corais formadores de banco de pequeno porte, localizado em LDA de 833 metros de profundidade, com 48,3 m<sup>2</sup> de área total, próximo da área investigada durante a caracterização ambiental do Campo denominada como Área F e cuja fração impactada acumulada (área impactada atual e futura) deverá representar 51,96 % da área total do banco. De acordo com a metodologia proposta no Anexo II.2.5-1, este banco é classificado no quadrante 4 (Q4) que inclui bancos pequenos (< 250 m<sup>2</sup>), com menor número de espécies e de interconexões interespecíficas, e, portanto, com menor resiliência esperada. Devido ao grau de perturbação atual (39% da área encontra-se impactada) quando comparado com os bancos de corais dos demais quadrantes, este banco específico poderia ser desconsiderado como de menor importância relativa, sendo conseqüentemente, menos crítico o lançamento e/ou recolhimento de linhas sobre ele.

**Figura II.6.5.1-3** - Desenho esquemático e imagem submarina do banco de coral número 5 (seta verde), próximo do poço 8-MRL-122.

Este banco encontra-se efetivamente impactado pela linha de injeção do poço 8-MRL-122HP, que se encontra interligado a P-35, Unidade com previsão de descomissionamento para junho de 2026. Há também a linha umbilical do mesmo poço posicionada a uma distância de um metro do mesmo banco, sendo considerado, portanto, a possibilidade de impacto no caso da retirada desta linha de controle. Neste banco, foram identificados trechos de soterramento dos dutos acima mencionados, tendo sido estimada uma área de 18,87 m<sup>2</sup> efetivamente impactada. Este mesmo poço será interligado ao FPSO-1 da Revitalização de Marlim, e suas linhas estão distantes o equivalente a 7 metros do banco, devendo, portanto, ser considerada a possibilidade de impacto no caso de lançamento do *bundle*. Como trata-se de um banco já impactado, com possibilidade de novo impacto pelo lançamento das linhas deste projeto, qualquer operação envolvendo o recolhimento das linhas antigas e o lançamento das linhas novas invariavelmente reimpactarão este banco, se considerado o corredor de 20 m desse lançamento, estimando-se, portanto, uma área de impacto acumulado equivalente a 25,09 m<sup>2</sup> (52% do banco).

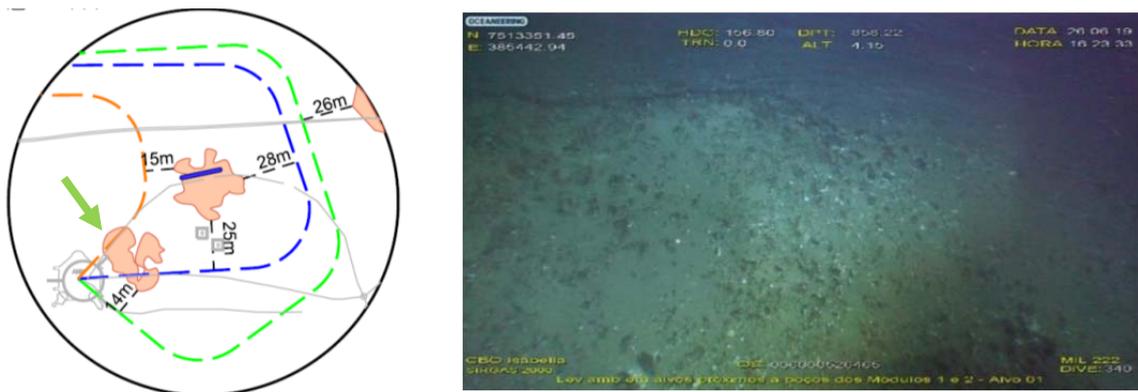
## Banco de coral número 6 (Figura II.6.5.1-5)

Trata-se de um banco de coral confirmado, constituído por esqueletos de corais formadores de banco de pequeno porte, localizado em LDA de 862 metros de profundidade, com 872,9 m<sup>2</sup> de área total, próximo da área investigada durante a caracterização ambiental do Campo denominada como Área G e cuja fração impactada acumulada (área impactada atual e futura) deverá representar 77,96 % da área total do banco. Foi um dos bancos com maior riqueza de octocorais. De acordo com a metodologia proposta no Anexo II.2.5-1, este banco situado no quadrante 2 (Q2) que inclui bancos grandes (> 250 m<sup>2</sup>), assim como os bancos do Q1, representam reservas genéticas consideráveis para fins de recuperação desse tipo de ecossistema. Entretanto, os bancos do Q2 possuem mais de 8% de sua área impactada, mas ainda assim, a prevenção de novos impactos significará permitir manter a sua capacidade reprodutiva e permitir sua recuperação, mesmo que de forma lenta.

**Figura II.6.5.1-5** - Desenho esquemático e imagem submarina do banco de coral número 6 (seta verde), próximo do poço 7-MRL-141.

Este banco encontra-se efetivamente impactado por duas linhas (UEH e GL) do poço 7-MRL-141HP o qual encontra-se interligado a P-37, Unidade que possui previsão de descomissionamento para julho de 2021. Os dutos estão em contato com o banco em questão, tendo sido identificada uma área já impactada de 58,68 m<sup>2</sup>. Há previsão de assentamento de duas linhas do novo projeto sobre este banco, uma de serviço e outra umbilical. Como trata-se de um banco já impactado pelo lançamento de linhas da P-37, qualquer operação envolvendo o recolhimento das linhas antigas e o lançamento das linhas novas invariavelmente reimpactarão este banco, estimando-se, portanto, uma área de impacto acumulado equivalente a 680,51 m<sup>2</sup> (78% do banco). Os dutos novos serão lançados na diretriz próxima aos dutos existentes, de modo a minimizar impactos em novas áreas do banco. Cabe ressaltar que este aumento de área impactada é decorrente da previsão do corredor de 20 m para todas as linhas de projeto (devido à imprecisão intrínseca ao lançamento), no entanto, infere-se que o impacto será menor após o assentamento, podendo este corredor ser efetivamente de 2m.

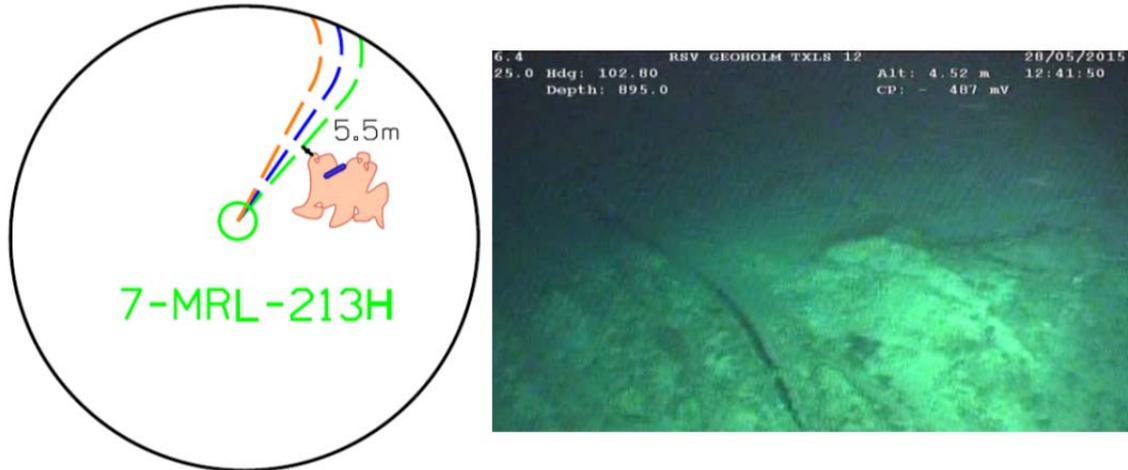
#### Banco de coral número 9 (Figura II.6.5.1-6)

Trata-se de um banco de coral confirmado, constituído por esqueletos de corais formadores de banco de pequeno porte, localizado em LDA de 900 metros de profundidade, com 762,8 m<sup>2</sup> de área total, próximo da área investigada durante a caracterização ambiental do Campo denominada como Área G e cuja fração impactada acumulada (área impactada atual e futura) deverá representar 1,39 % da área total do banco. De acordo com a metodologia proposta no Anexo II.2.5-1, este banco foi classificado no quadrante 1 (Q1) que inclui bancos grandes (> 250 m<sup>2</sup>), relativamente mais preservados e que representam reservas genéticas para fins de recuperação desse tipo de ecossistema tanto de forma local quanto nas adjacências.

**Figura II.6.5.1-6** - Desenho esquemático e imagem submarina do banco de coral número 9, próximo do poço 7-MRL-213

Não foi possível avaliar visualmente com ROV todos os impactos no Banco de Coral 09, devido à análise ter sido feita a partir de vídeo recuperados de inspeções rotineiras, o que limita a área investigada, motivo pelo qual a área impactada foi estimada de forma indireta (geoprocessamento). Este banco encontra-se efetivamente impactado pelo contato com a linha de produção do poço 7-MRL-213H o qual encontra-se interligado a P-37, Unidade que possui previsão de descomissionamento para julho de 2021. Foi estimada uma área de 10,57 m<sup>2</sup> já impactada. Há previsão de assentamento do *bundle* em distância inferior a 10 metros deste banco, motivo pelo qual considera-se que o mesmo poderá ser afetado, embora pouco provável. Como trata-se de um banco já afetado pelo lançamento de linhas da P-37, com previsão de novo impacto pelo lançamento das linhas novas (considerando o corredor de 20m), qualquer operação envolvendo o recolhimento das linhas antigas e o lançamento das linhas novas invariavelmente reimpactarão este banco, estimando-se, portanto, uma área de impacto acumulado equivalente a 10,60 m<sup>2</sup>.
