**Localidade:** Praia do Tinguá de Dentro

**Município:** Governador Celso Ramos

**Estado:** Santa Catarina

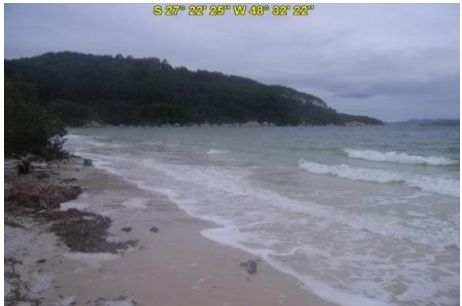
<p>S 27° 22' 25" W 48° 32' 22"</p> <p>Praia do Tinguá de Dentro</p>

<p><b>Substrato:</b> Misto</p> <p><b>Exposição:</b> Abrigada</p> <p><b>Amplitude de maré:</b> 87 cm</p> <p><b>Inclinação do substrato:</b> Baixa</p> <p><b>Largura da praia:</b> Estreita</p> <p><b>Ecossistema(s) predominante(s):</b> Praia</p> <p><b>Fisionomia(s) presente(s):</b> Rochas Costão rochoso</p> <p><b>Unidade de Conservação:</b> Área de Proteção Ambiental Anhantomirim</p> <p><b>Observações:</b> As extremidades da praia são caracterizadas pela presença de extensos costões rochosos com depósito de tálus, ambiente classificado com ISL6.</p>	
<p><b>Aspectos Socioeconômicos</b></p>	<p>Praia de areia fina a média, abrigada</p>
<p><b>Infraestrutura:</b> Sem infraestrutura</p>	
<p><b>Uso da área:</b> Residencial</p>	<p>4 C</p>
<p><b>Observações:</b> Baixo adensamento populacional.</p>	<p>Potencial Uso da Área</p>
<p><b>Índice de Sensibilidade do Litoral (ISL)</b></p>	<p>Uso a ser definido.</p>
