**Resposta ao IBAMA às solicitações de informações  
sobre tombamento ao mar de volumes (big bags)  
com resíduos sólidos, durante a atividade da  
embarcação de apoio Amadon Tide II, LPS –  
067/11**

Ref.: Resposta ao IBAMA referente as solicitações de informações adicionais  
sobre tombamento ao mar de volumes (Big Bags) com resíduos sólidos, durante  
atividade da embarcação de apoio “Amadon Tide II” - Atividade de Pesquisa  
Sísmica Marítima 4D na Bacia de Santos (Área do Pré-Sal) - LPS N° 067/11

Processo IBAMA n° 02022.000257/2011-08

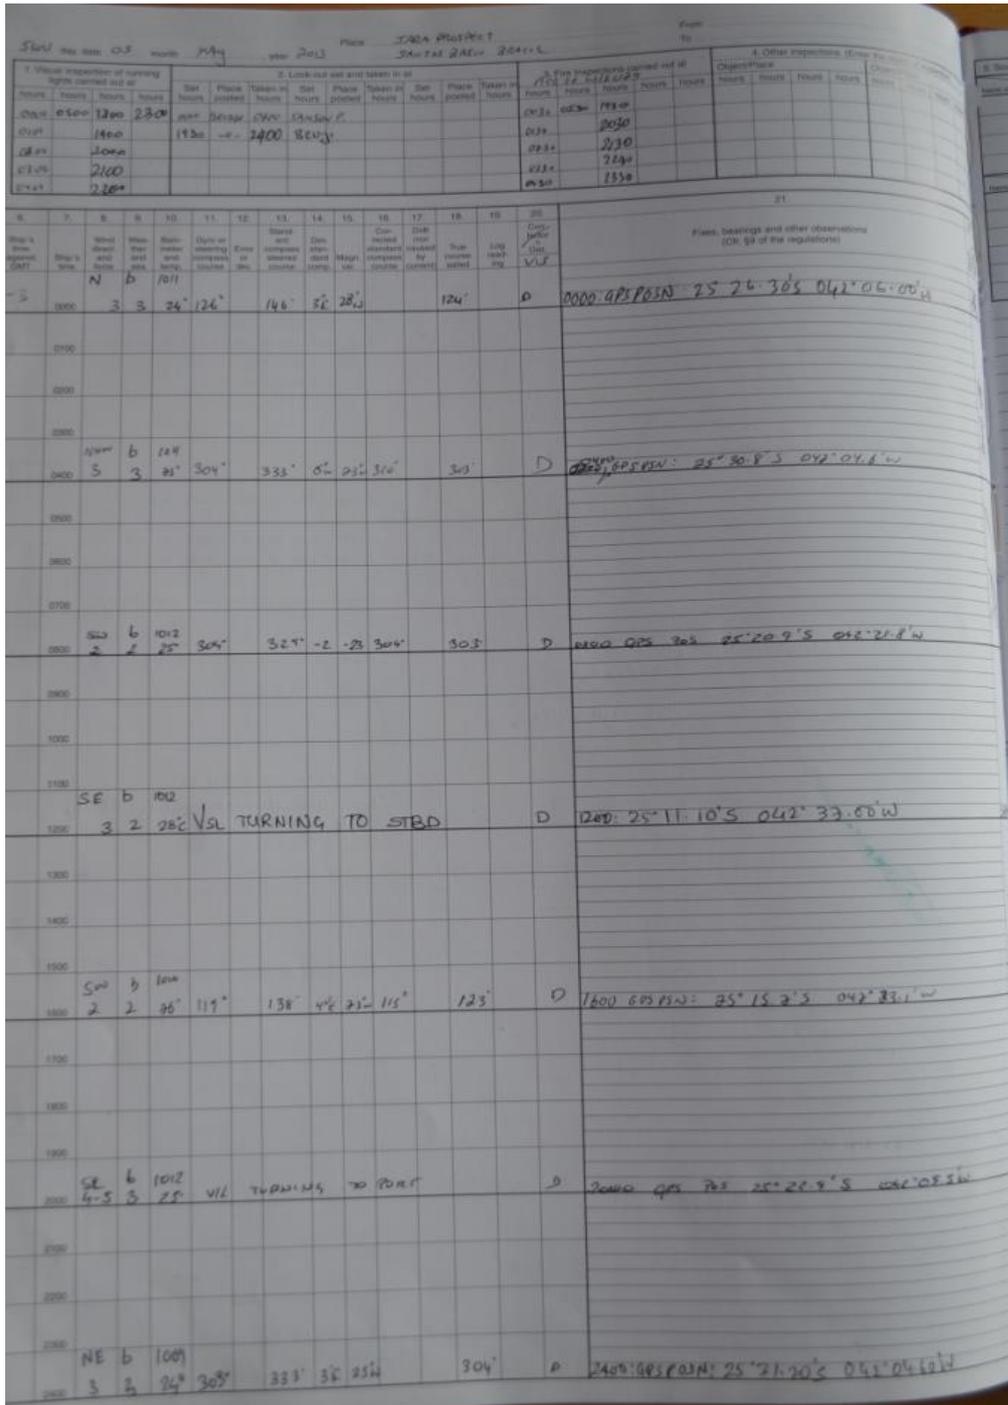
Figura 2 - Diário de bordo do navio Western Neptune contendo as condições climáticas.

Segue abaixo a Imagem do diário de bordo do Navio Western Neptune, contendo condições climáticas do dia 05/05/2013.

Time	Wind Speed	Wind Dir	Bar	Temp	Humid	Dir of Clouds	Clouds	Dir of Sea	Sea	Dir of Swell	Swells	Dir of Surf	Surf	Dir of Current	Current	Dir of Drift	Drift	Dir of Tides	Tides	
0000	3	N	1011	26	126	146	56	28	124											
0400	5	NW	3	21	304	335	6	23	310	303										
0800	6	SE	6	1012	25	304	329	-2	304	303										
1200	3	SE	2	28	110	VSL TURNING TO STBD														
1600	2	SE	2	26	119	138	46	21	115	123										
2000	6	SE	6	1012	25	VSL TURNING TO PORT														
2400	3	NE	3	24	308	333	38	23	304

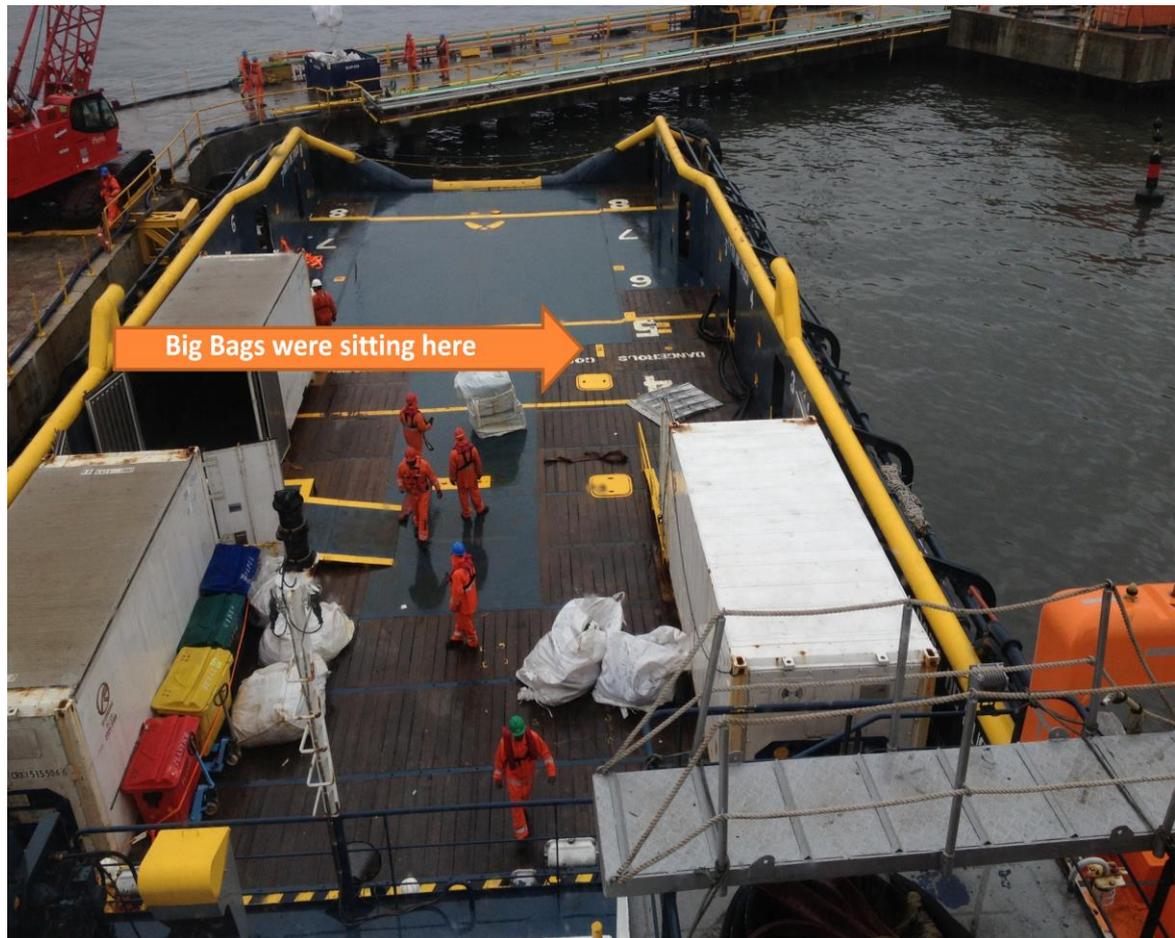
**Figura 6 - Localização dos Big Bags.**

Na figura abaixo, pode-se observar o local onde os Big Bags encontravam-se armazenados.

Big bags were sitting between the cargo deck area 04/05 and 06 – they were sitting straight on deck and fasted with yellow adjustable strap and rope as they usually does.

- . Place a **Half Height Offshore Containers** behind the container on port side or a open top container to storage garbage
- . Put 02 more chains along the vessel bow under the net to block the bags when deck is washed
- . Create a small platform to keep the big bags away from deck surface.

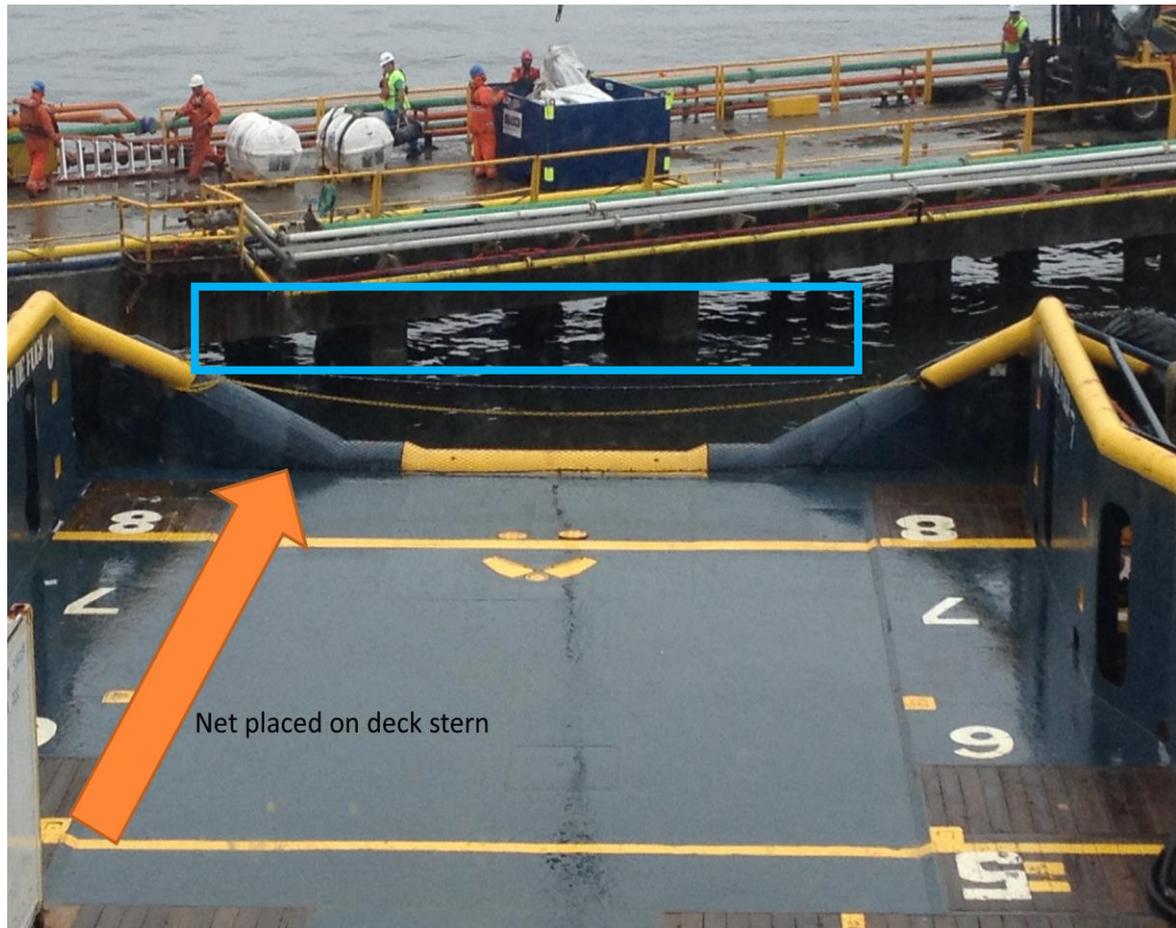
Figura 7 - Indicação do local onde os Big Bags tombaram no mar.

Na figura abaixo, pode-se observar o local por onde os Big Bags tombaram no mar.

One wave wash the cargo deck elevating the waste big bags and sucking 04 of them to the vessel bown even with the net placed there , big bag strap broken and then bags were pulled out from the vessel

A empresa informa que providenciará a instalação de um contêiner denominado “meia altura (10 pés)”, caçamba ou similar, com a possibilidade de cobertura por lona, a serem alocadas a bordo da embarcação “Amadon Tide II” para armazenamento prévio dos resíduos durante o transporte até a base de apoio em terra.

Acreditamos que desta forma iremos mitigar a possibilidade de que algum Big Bag seja arrastado para o mar futuramente.

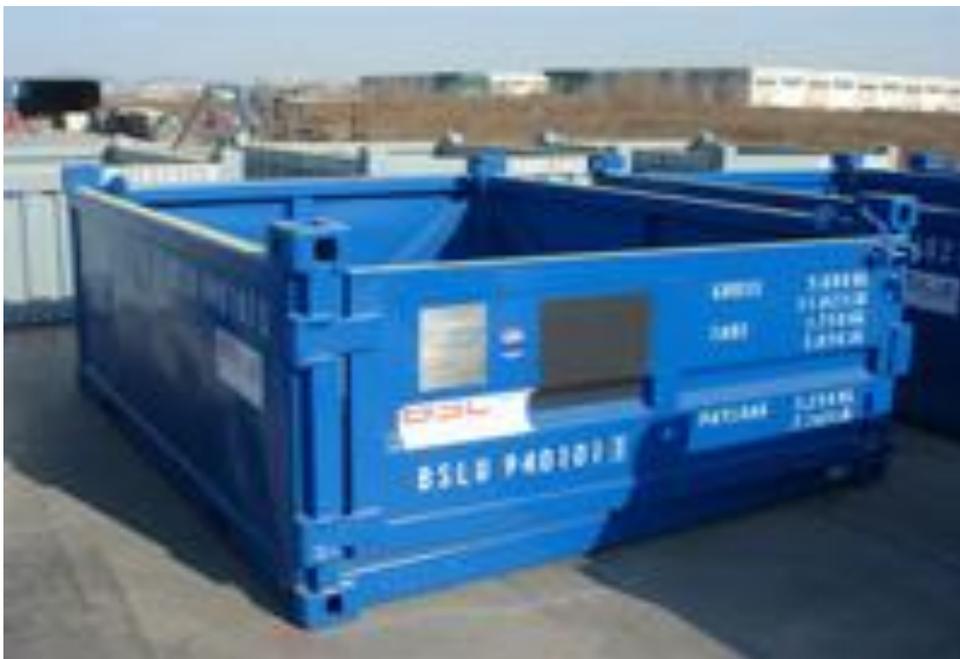
Figura 8 - Container "halfheight".

Na figura abaixo, pode-se observar o contêiner “halfheight” e suas características

10'x8'x4' Half Height Container  
Dimensões externas:: 2991mmx2438mmx1220mm  
Dimensões internas: 2764mmx2214mmx935mm  
Peso Tara: 1,750kg  
Peso Bruto: 5,000kg
