CONSOLIDAÇÃO DOS RESULTADOS SOBRE A AVALIAÇÃO DE IMPACTO DO LANÇAMENTO E PERMANENCIA DE DUTOS RÍGIDOS EM ÁREAS COM PRESENÇA DE ECOSSISTEMAS DE CORAIS DE ÁGUAS PROFUNDAS

Revisão 00
Janeiro/2014

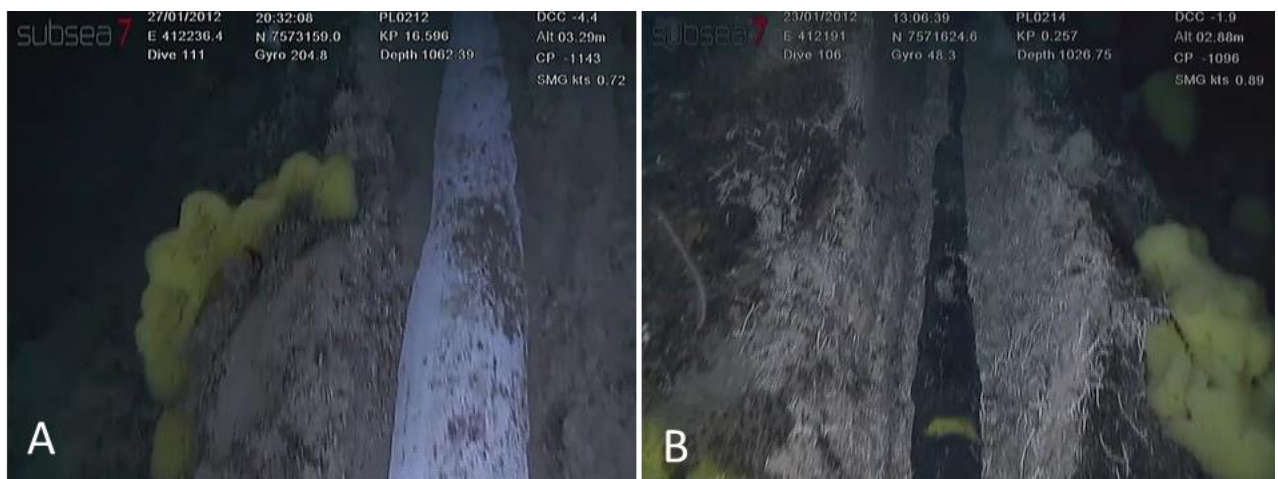
Figura 5. Exemplos de trincheiras formadas pelos dutos em contato com os bancos. Notar a presença de esponjas vivas (em amarelo) nas proximidades da região diretamente impactada pelo contato direto do duto durante a instalação. A) Duto da P-52; B) Duto da P-54. Notar a presença de corais, esponjas e equinodermos vivos nas proximidades do duto.

As análises confirmaram que 27 bancos foram atingidos durante o procedimento de instalação do duto P-52/PRA-1, enquanto que para o duto P-54/PRA-1 foram identificados quatro bancos interceptados. O principal impacto observado foi o esmagamento dos bancos nos trechos localizados sob os dutos por consequência de seu contato direto com as formações no momento de assentamento das estruturas no fundo. A estimativa de área impactada sob o duto P-52/PRA-1 foi de 678,14 m² enquanto que para o duto P-54/PRA-1 a área impactada foi estimada em 175,35 m². Dependendo das dimensões do banco (tamanho e altura) o processo de assentamento do duto no fundo pode formar trincheiras sobre a feição (Figura 5). As imagens mostraram que corais e esponjas, principais componentes da megafauna bentônica sésstil associada aos bancos, permaneceram vivos nas proximidades do duto (Figuras 4 e 5), quando não foram diretamente atingidos pelo duto durante o processo de instalação.

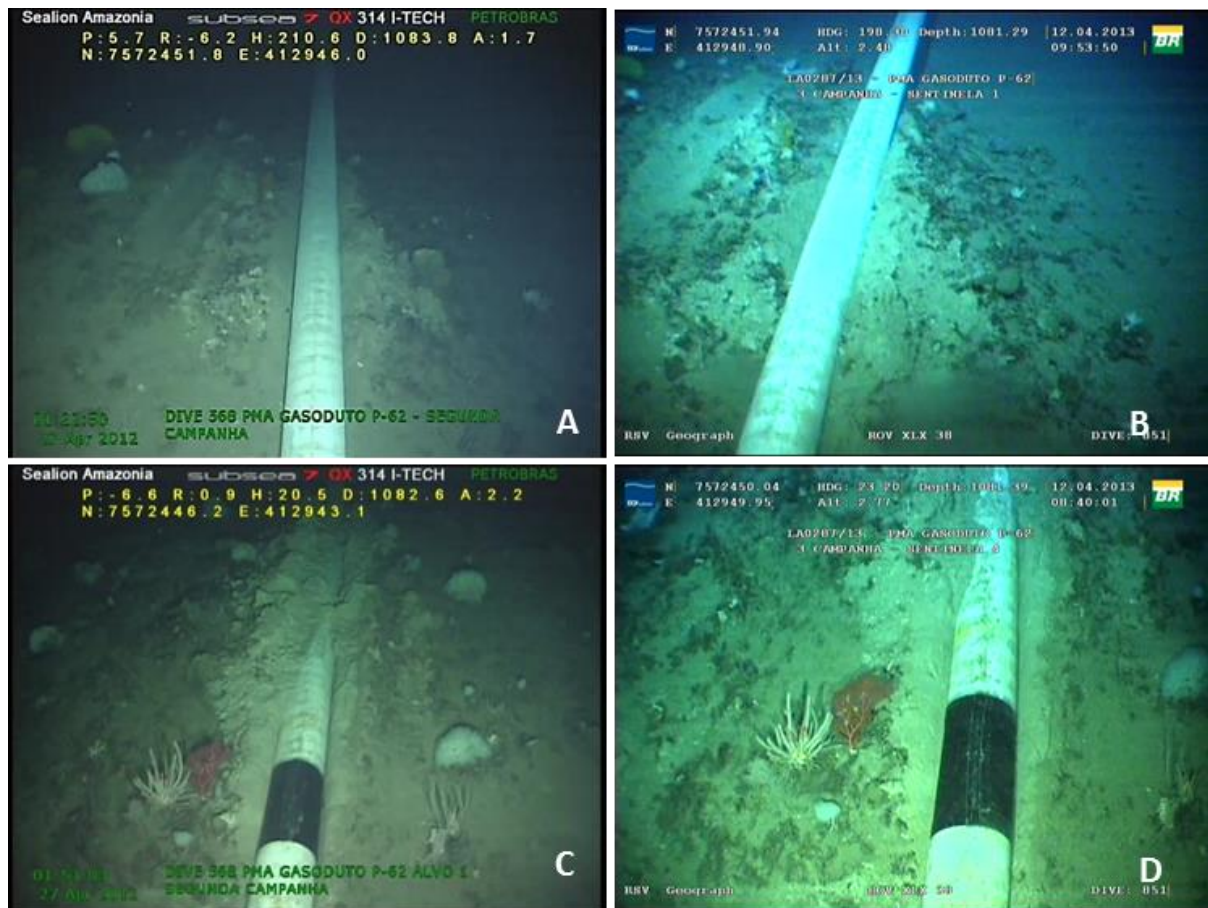
Figura 8. Imagens dos impactos observados sobre as formações corálicas atingidas pelo Gasoduto da P-62 durante seu processo de instalação. Observam-se trincheiras formadas pelo contato direto do gasoduto sobre as formações durante o processo de lançamento e acomodação no fundo marinho. A-B) Impacto observado três meses após o lançamento. C-D) Impacto observado um ano e três meses após o lançamento. Notar a presença de esponjas e corais vivos nas proximidades do duto.

Com relação especificamente ao Gasoduto da P-62 foram registrados cinco eventos de interação com os bancos três meses após seu lançamento, sendo que a estimativa de área total impactada foi de 43 m². Assim como observado para os outros dutos, este impacto se refere ao esmagamento dos bancos no trecho em que o duto toca as formações durante a instalação e processo de acomodação no fundo marinho (Figura 8A-B). Um ano e três meses após o lançamento não foi observada nenhuma evolução da área impactada (aumento ou diminuição), sugerindo que os impactos mapeados foram decorrentes do processo de lançamento e do assentamento do duto e não de sua permanência no fundo marinho (Figura 8C-D).
