Avaliação das Formações Carbonáticas Identificadas no Talude ao Longo da Rota do Gasoduto Sul Capixaba

PETROBRAS

Relatório Final

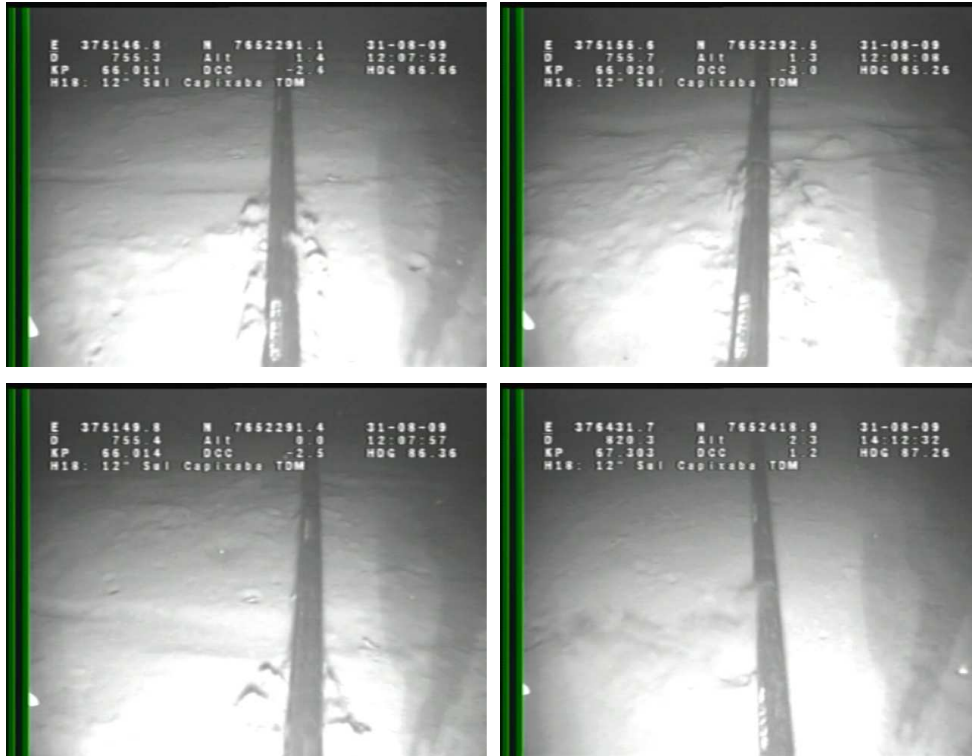
A figura IV-2 ilustra a ressuspensão de sedimento restrita à proximidade do gasoduto de 12" no momento do lançamento.

Figura IV-2 - Imagens obtidas durante o lançamento do duto.
