3 - CARACTERIZAÇÃO LOCAL

F - Caracterização local

Campo de Papa-Terra

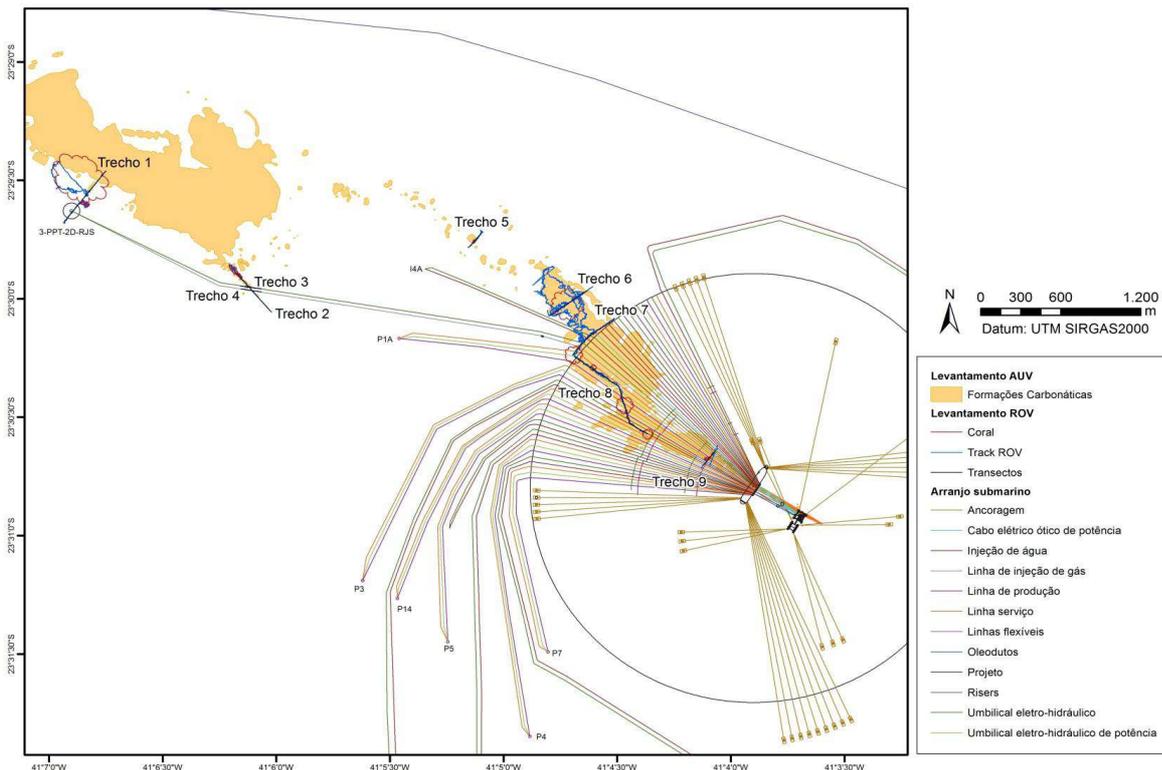
O levantamento compreendeu nove trechos selecionados (Figura 1), onde foram previamente identificados alvos refletivos pelos levantamentos geofísicos (sonar de varredura lateral e ecobatímetro multifeixe em veículo submarino autônomo (*Autonomous Underwater Vehicle* - AUV).

Figura 1 - Mapa com o registro da distância percorrida com ROV (tracking) sobre as formações carbonáticas, mapeadas através de levantamento geofísico, na região da P-63 (Fonte do arranjo submarino - DE-3553.00-1500-942-PMU-001_Rev.E.dgn).

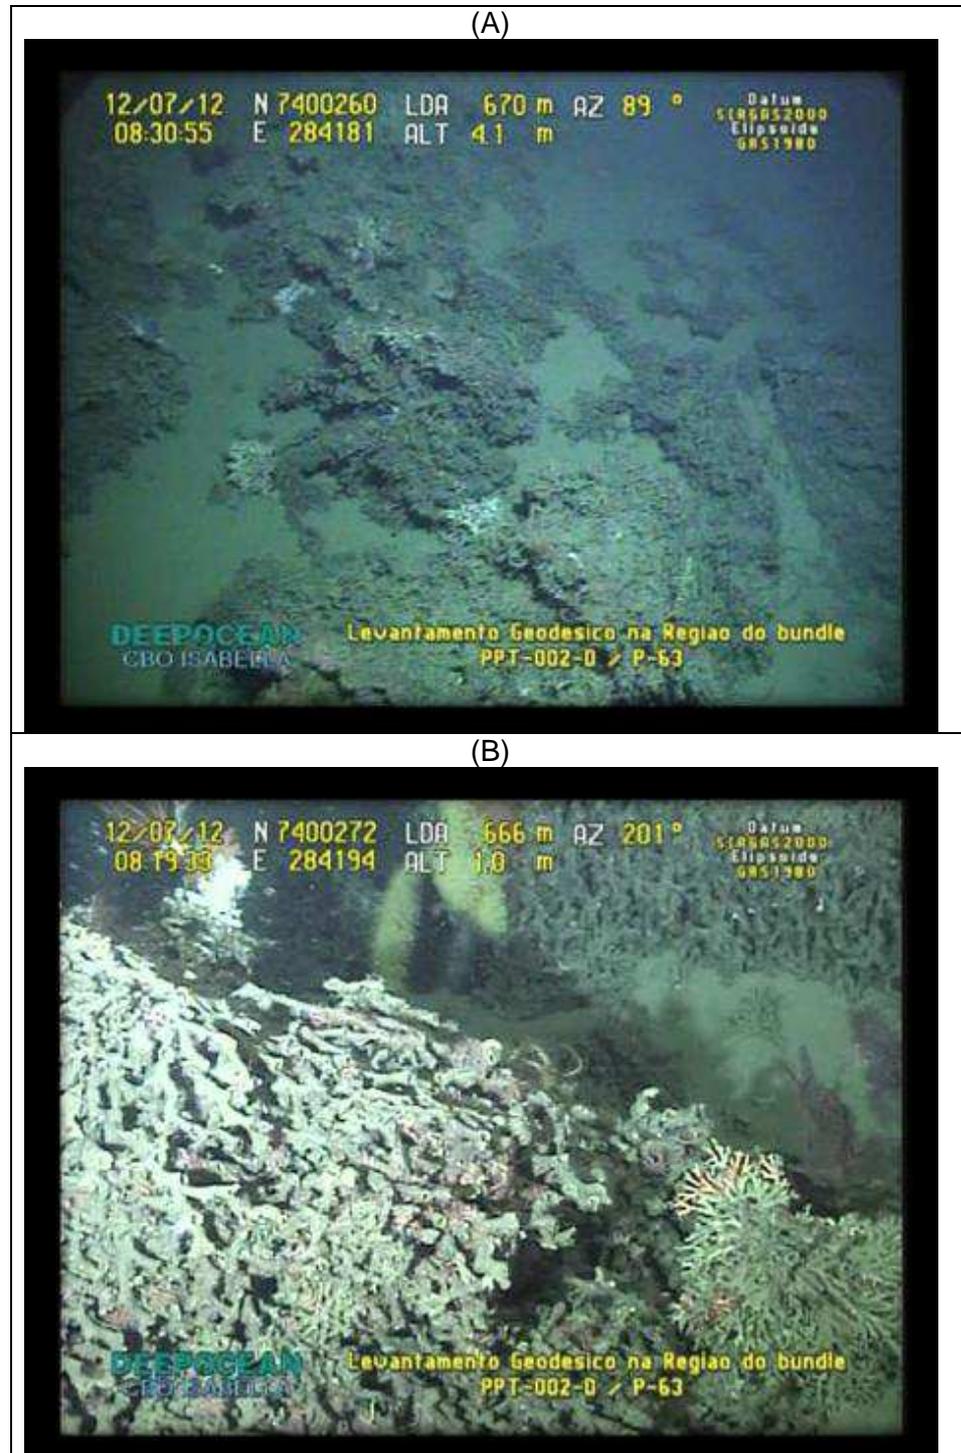
Figura 2 - A - Forma e distribuição de um dos bancos de corais mapeados ao longo do Trecho 1; B - Detalhe da composição do substrato (esqueletos de corais pétreos consolidados).

★ Os bancos de corais encontrados no Trecho 1 ocorrem a cerca de 90 m da região do 3-PPT-2D-RJS. Em relação ao arranjo da futura locação da P-63:

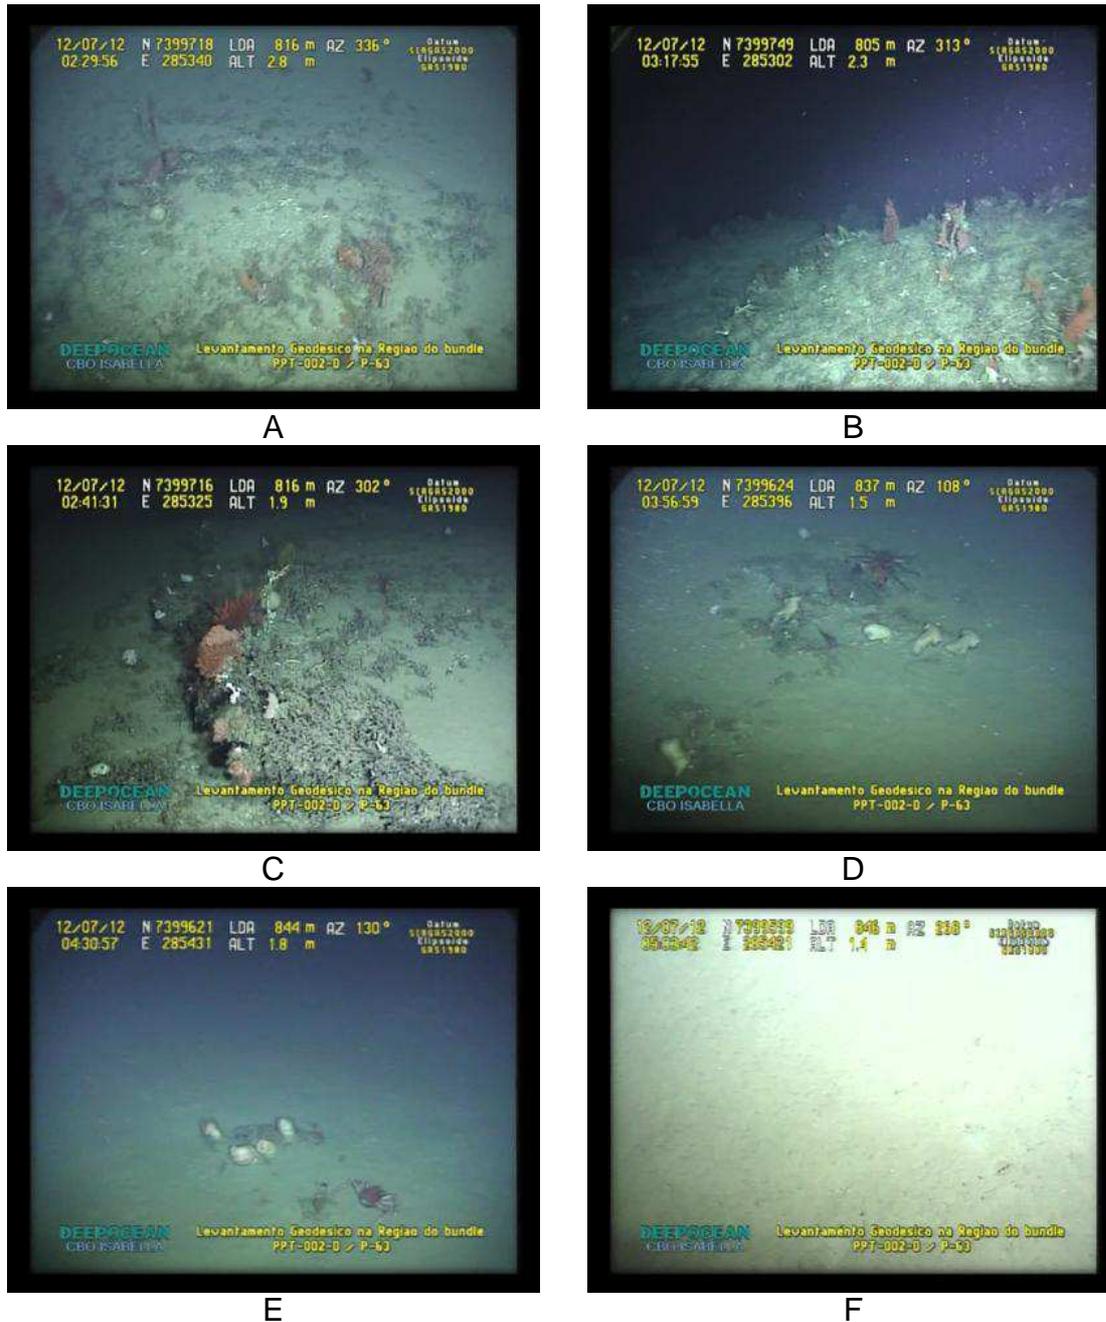
Figura 3 - Ambientes encontrados ao longo dos Trechos 2, 3 e 4. A e B - Distribuição dos bancos coralíneos mapeados no Trecho 2; C - Detalhe da composição do substrato formado por esqueletos de corais pétreos consolidados - Trecho 2; D e E - Pequenos agregados de esqueletos com alguns espécimes de anêmonas (*Actiniaria*) e caranguejos (*Lithodidae*); F - fundo composto por sedimento ao longo do Trecho 4.

↪ os bancos no Trecho 2 estão próximos de linhas do umbilical eletro-hidráulico, mas não são tocados por nenhuma estrutura submarina;

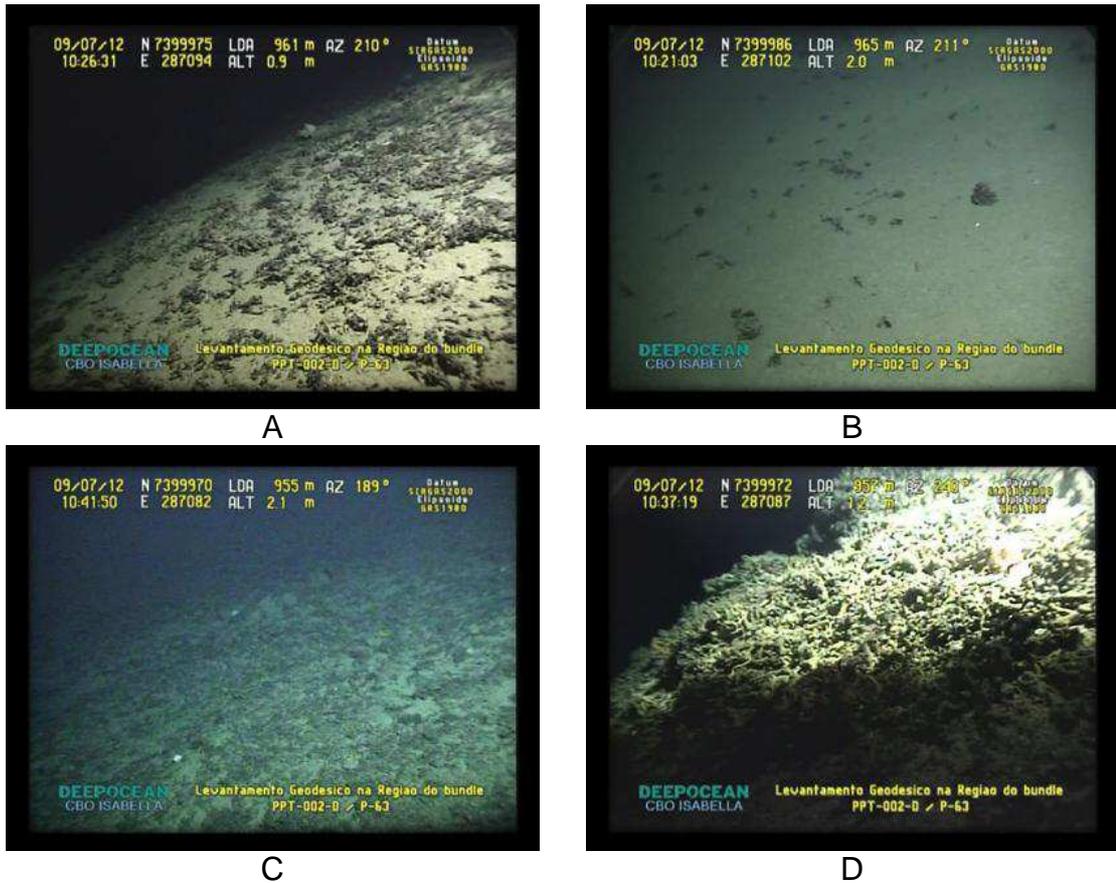
Figura 4 - Ambientes encontrados ao longo do Trecho 5. A, B e C – Banco de coral formado por cascalhos/esqueletos de corais pétreos em matriz de sedimento grosseiro; D – Topo do banco onde ocorrem blocos maciços de esqueletos de corais pétreos.

↪ os bancos mapeados nos Trechos 5 e 6 ficam próximos do arranjo, mas não são tocados por nenhuma estrutura submarina;

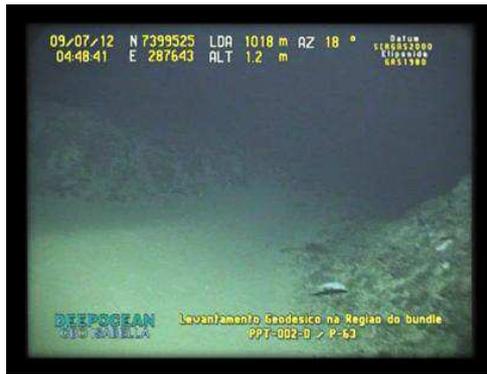
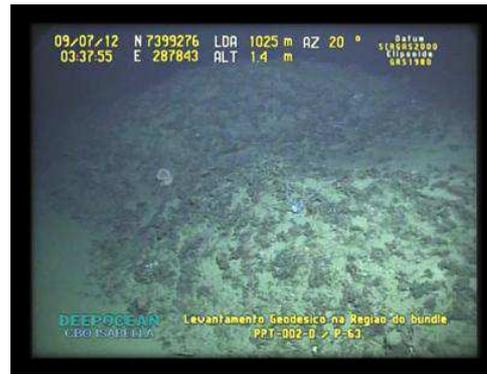
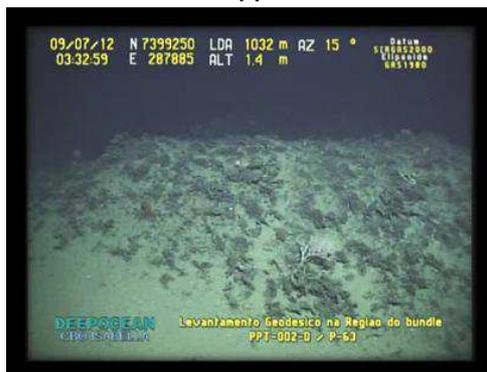
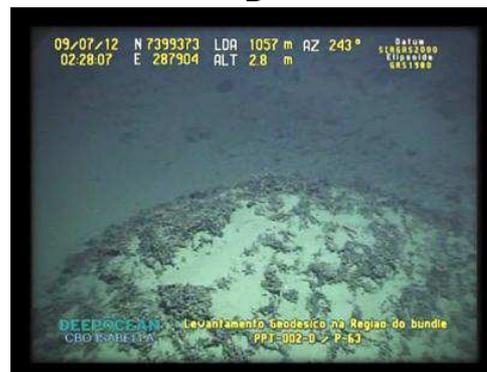
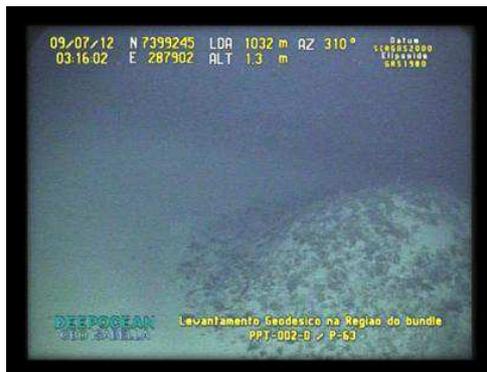
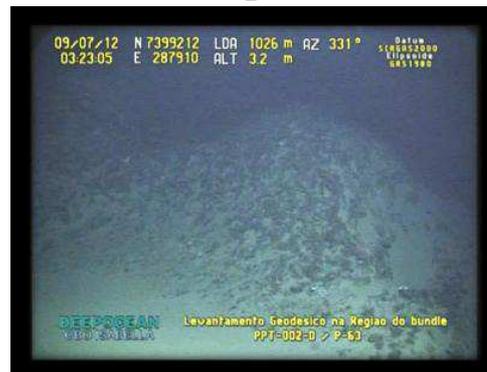
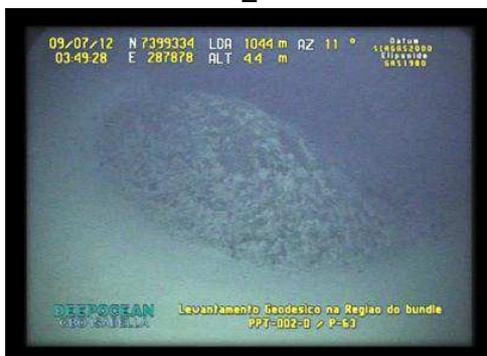
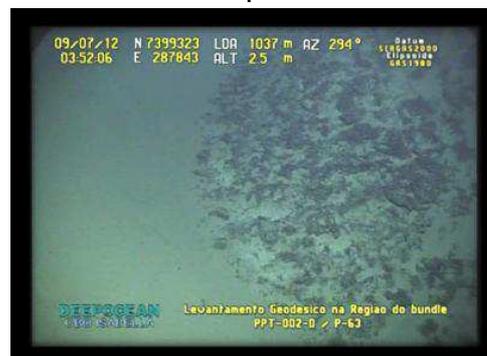
Figura 5 - Ambientes encontrados ao longo do Trecho 6. A e B - Bancos de coral distribuídos de forma irregular ao longo do fundo marinho; C e D - Bancos formados por esqueletos de coral pétreo em matriz sedimentar. E e H - Bancos arredondados com topos achatados e limites bem definidos.

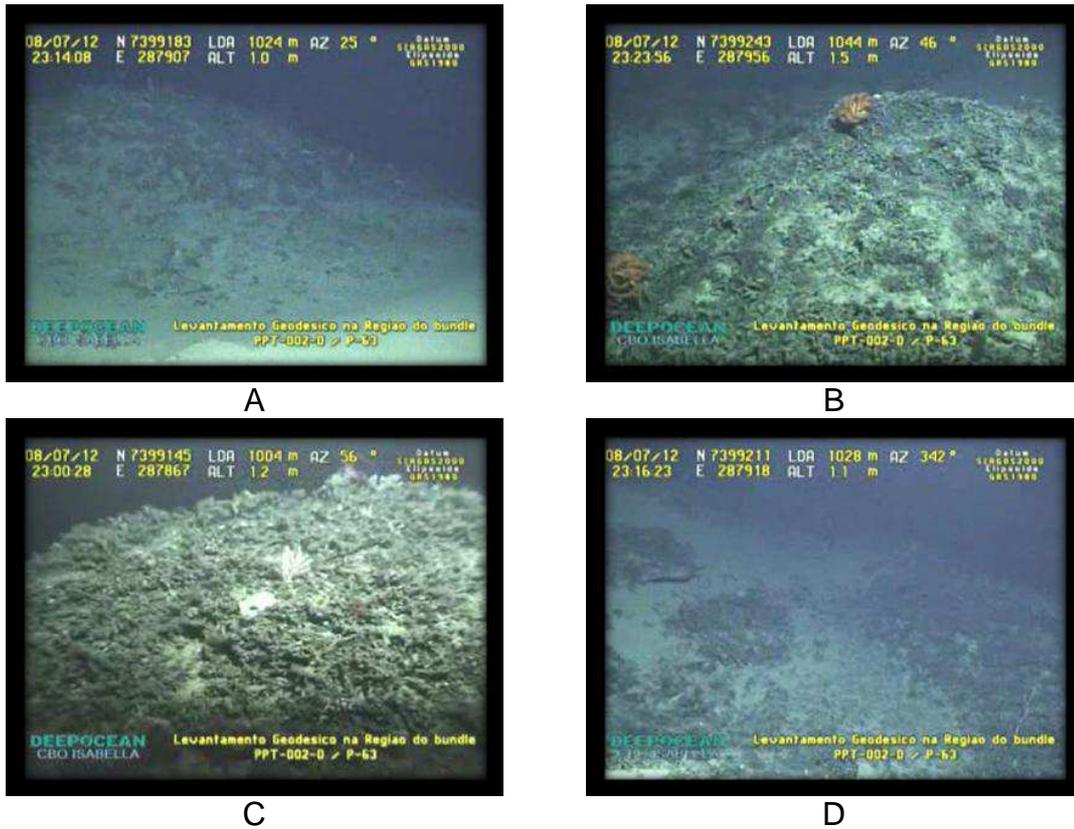
Figura 6 - Ambientes encontrados ao longo do Trecho 7. A, B, C e D - Bancos de coral formados por esqueletos de corais pétreos em matriz lamosa.

↪ os bancos de corais nos Trechos 7, 8 e 9 estão posicionados em área de instalação de linhas e umbilical.

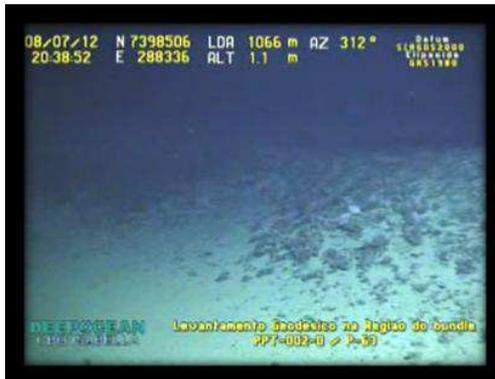
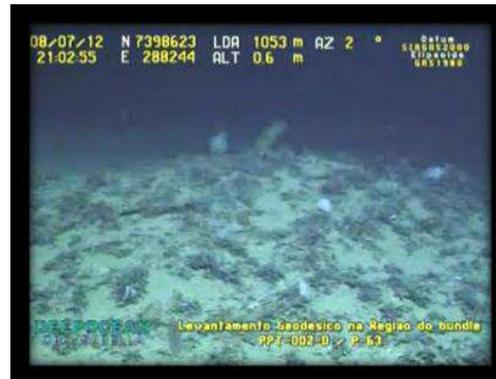
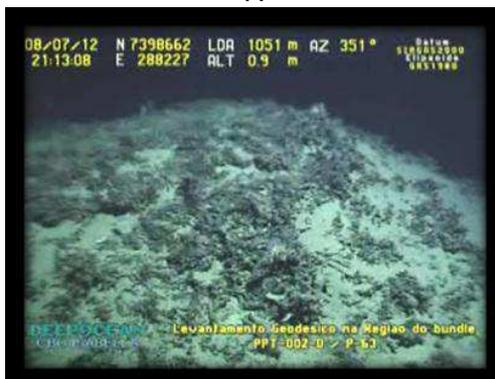
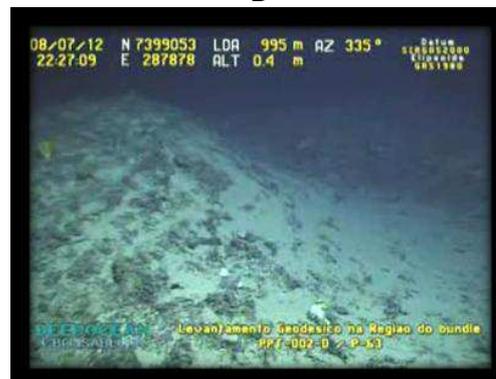
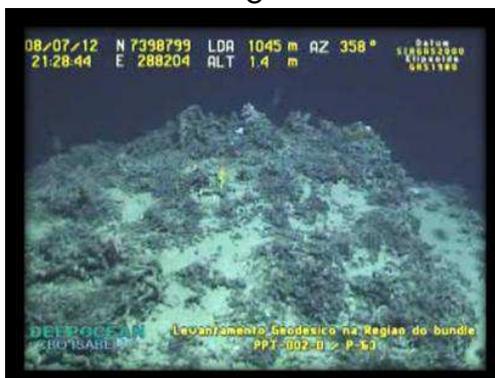
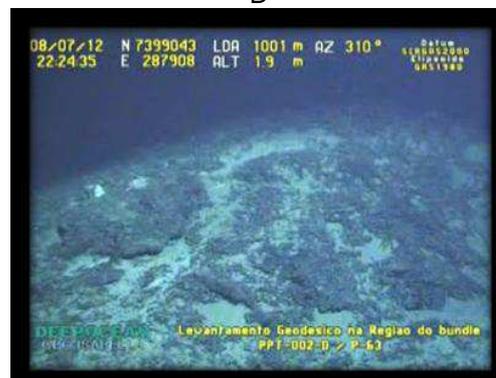
Figura 7 - Ambientes encontrados ao longo do Trecho 8. A à F - Bancos de corais formados por esqueletos de coral pétreo em matriz lamosa.

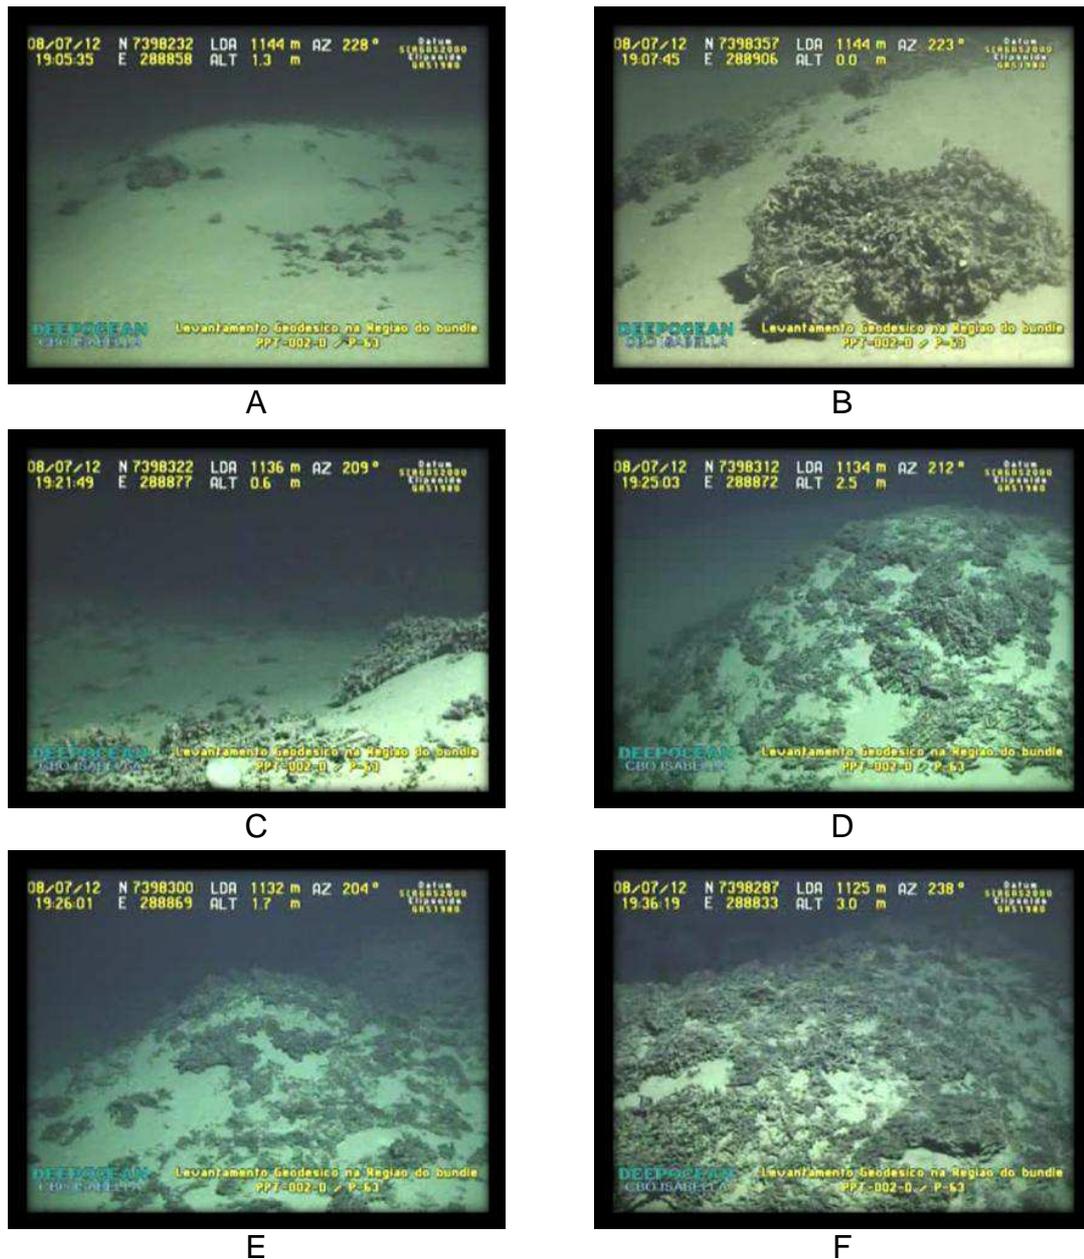
Figura 8 - Ambientes encontrados ao longo do Trecho 9. A, B, C, D, E e F - Bancos de corais formados por esqueletos de coral pétreo em matriz lamosa.
