**PROJETO DE MONITORAMENTO AMBIENTAL DAS
FORMAÇÕES CARBONÁTICAS PRÓXIMAS AOS
CORREDORES DE LINHAS FLEXÍVEIS DA P-63,
CAMPO DE PAPA-TERRA, BACIA DE CAMPOS**

RT AMA 003/2016

Relatório final

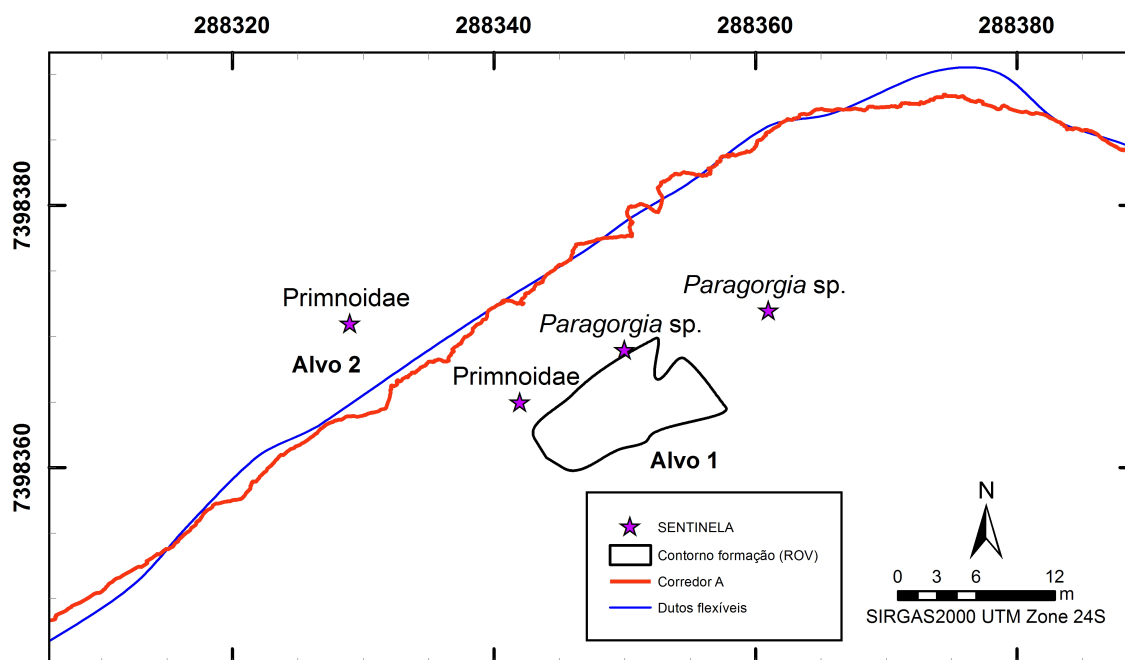
Figura 5. Alvos e sentinelas do Corredor A. O alvo 2 não possui contorno por se tratar de um alvo pontual.

No corredor A foram monitorados, a aproximadamente 1060 m de profundidade, os Sentinelas 1 (*Paragorgia* sp.), Sentinela 2 (*Paragorgia* sp.), Sentinela 3 (Primnoidae) e Sentinela 4 (Primnoidae), sendo que os três primeiros, pertencem ao Alvo 1, e o quarto ao Alvo 2 (alvo pontual) (Figura 5).

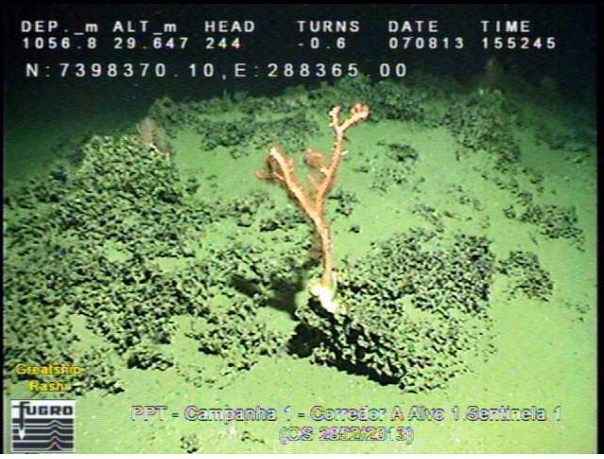
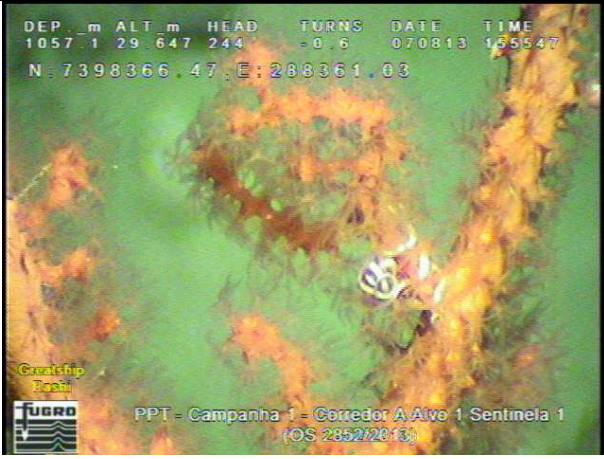
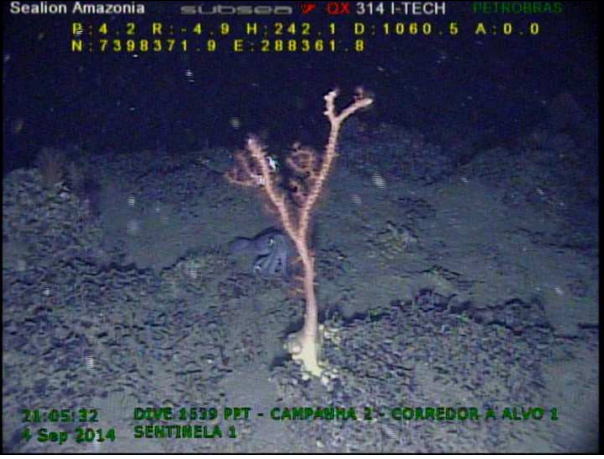
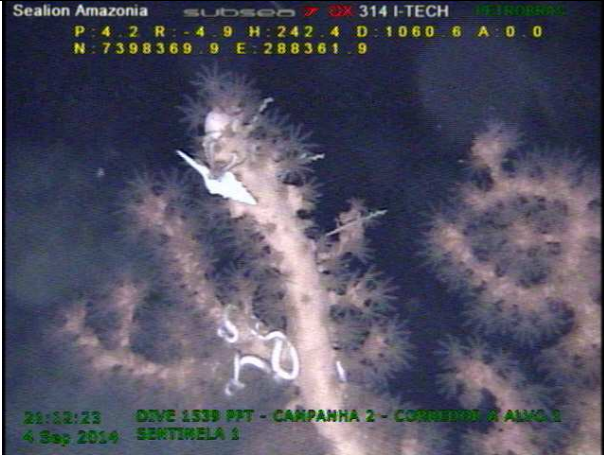
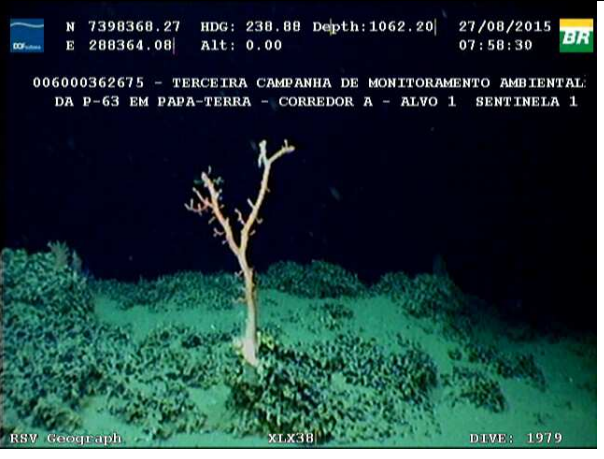
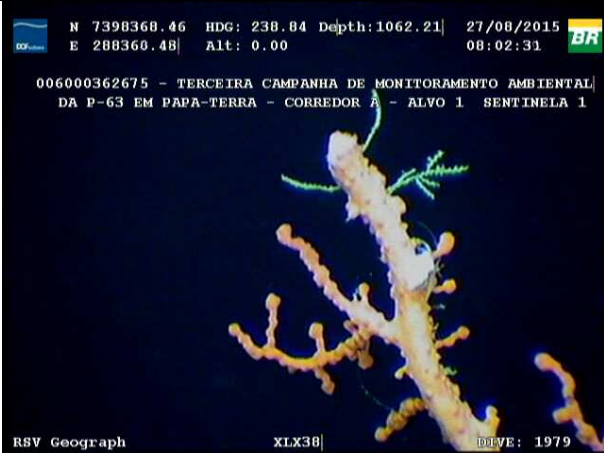
Figura 6. Fotos panorâmica e com zoom do Sentinela 1, *Paragorgia* sp. nas Campanhas 1, 2 e 3.

O Sentinela 1 corresponde a *Paragorgia* sp.. Na figura 6 são apresentadas as imagens deste octocoral nas 3 campanhas. Fauna associada (ofiúros e gastrópodes) foram verificados nas três ocasiões.

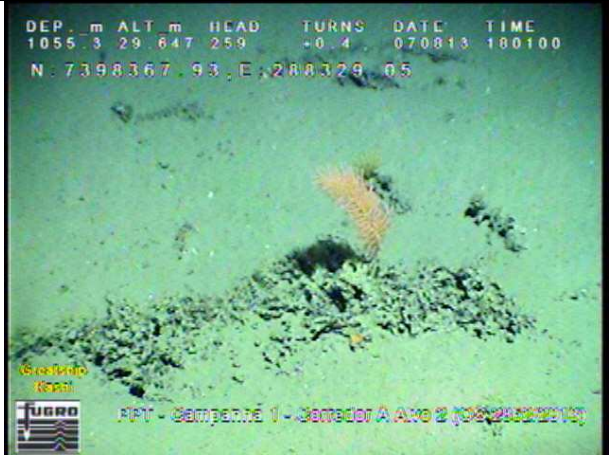
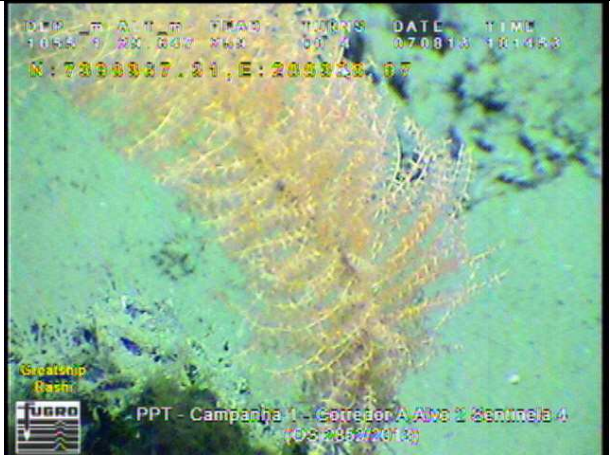
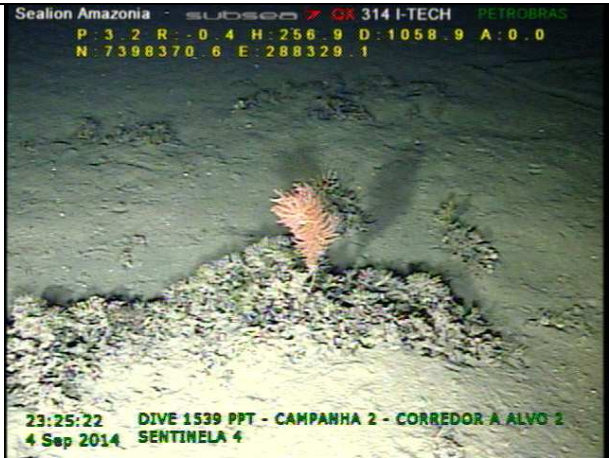
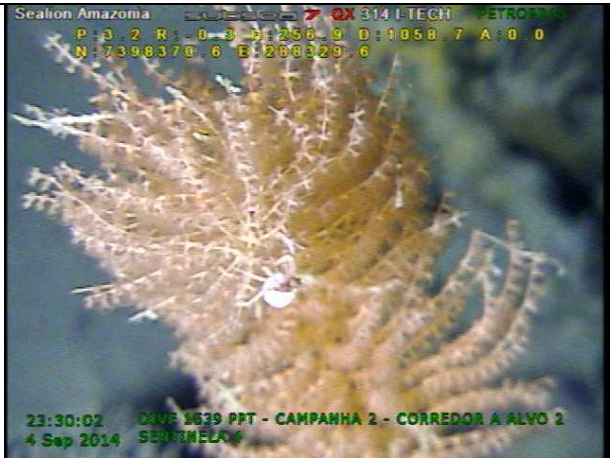
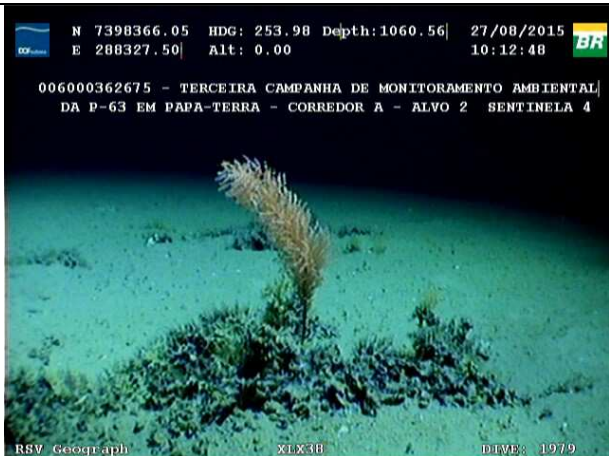
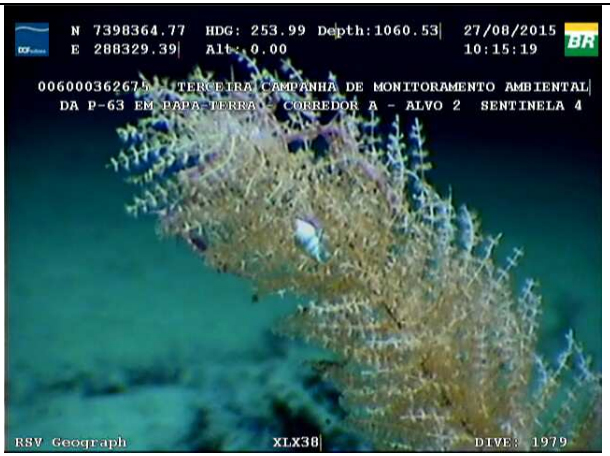
Figura 9. Fotos panorâmica e com zoom do Sentinela 4, Primnoidae, nas Campanhas 1, 2 e 3.

O Sentinela 4, último do Corredor A, também é um octocoral da família Primnoidae em banco pontual (Figura 9).

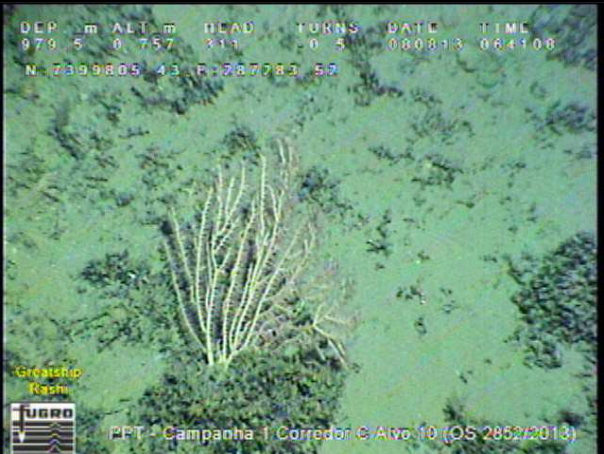
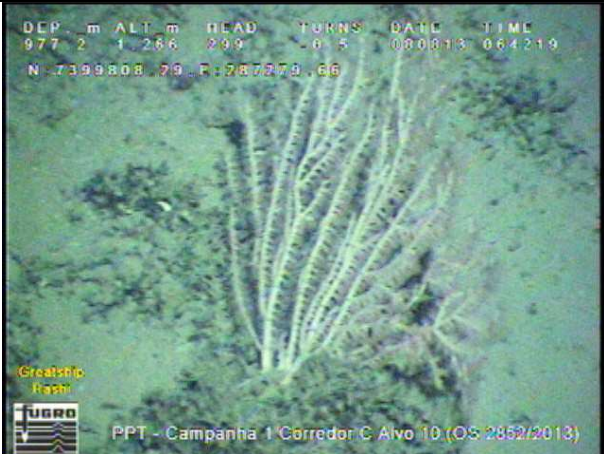
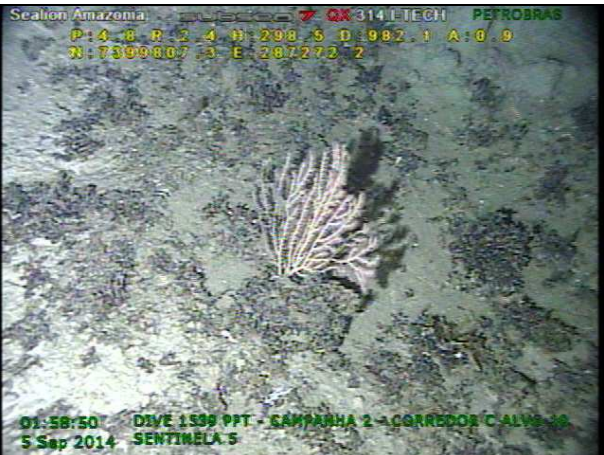
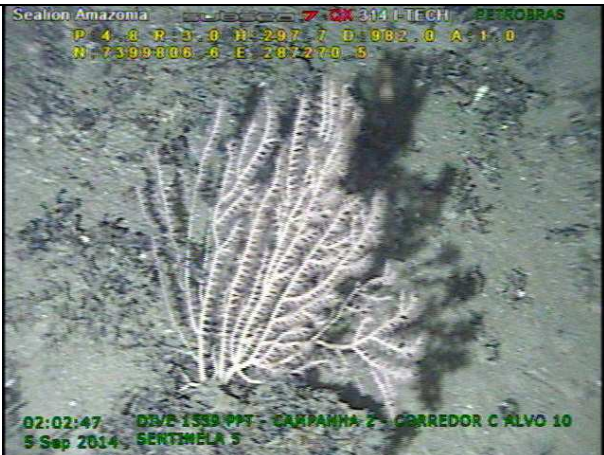
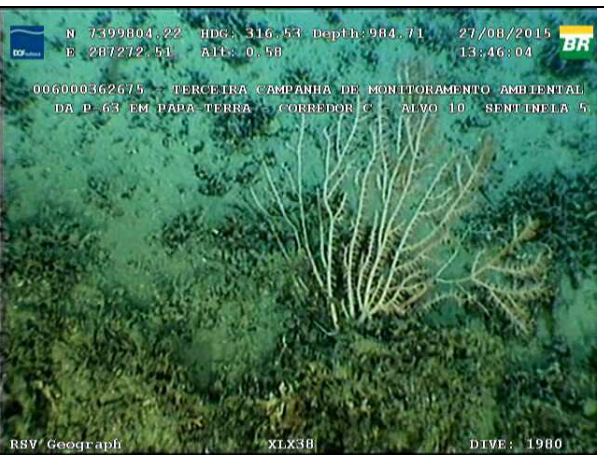
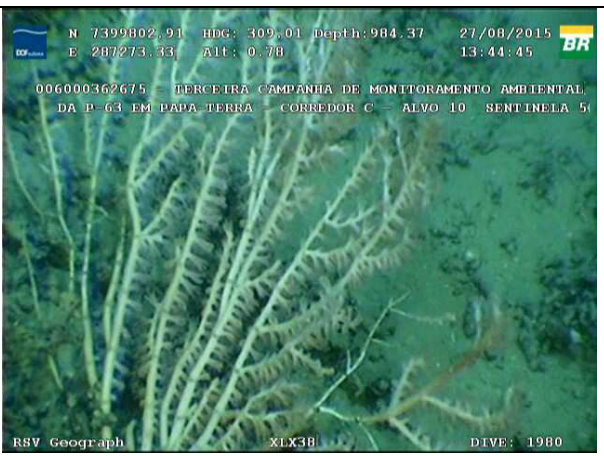
Figura 11. Fotos panorâmica e com zoom do Sentinela 5, Isididae, nas Campanhas 1, 2 e 3.

O sentinela 5 é um Octocoral da família Isididae (Figura 11).

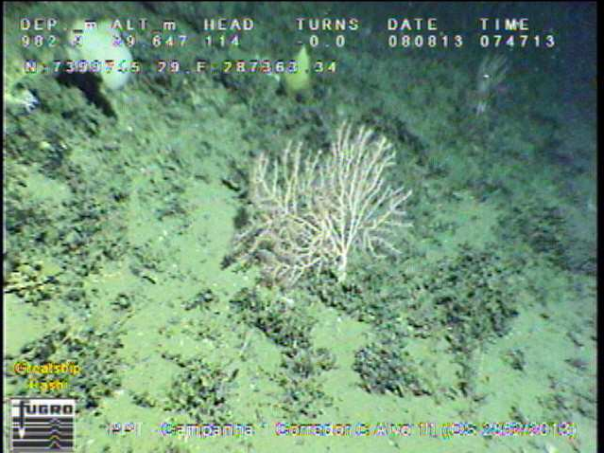
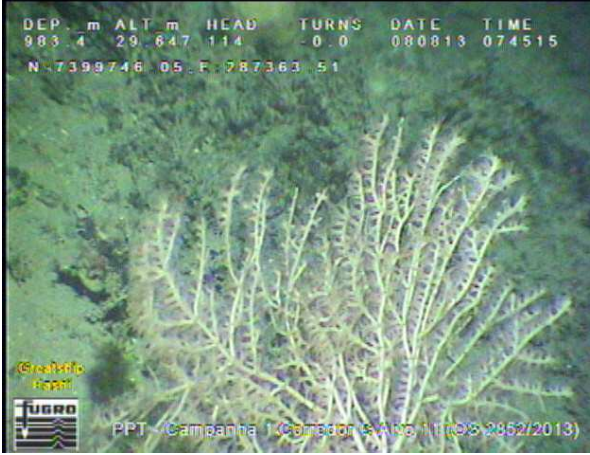
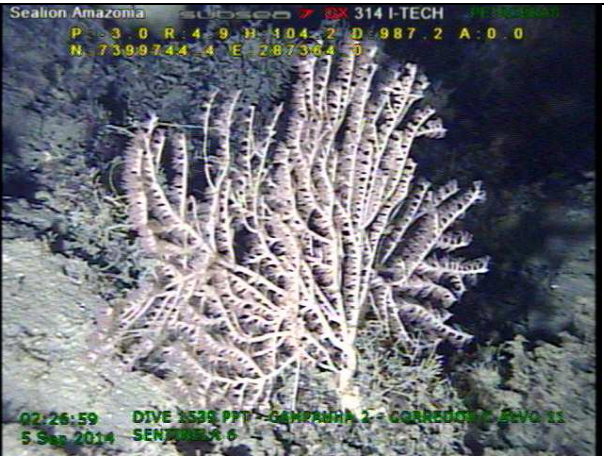
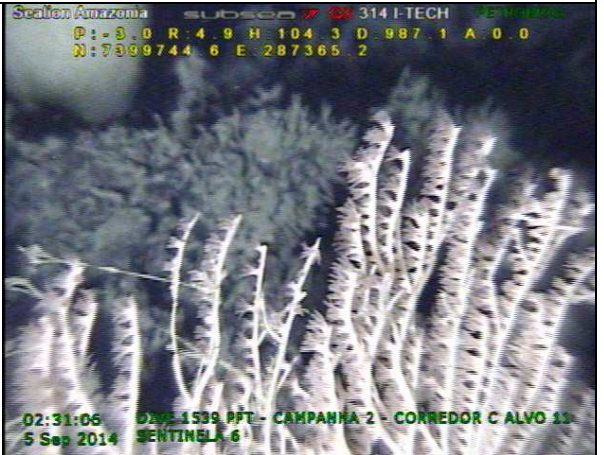
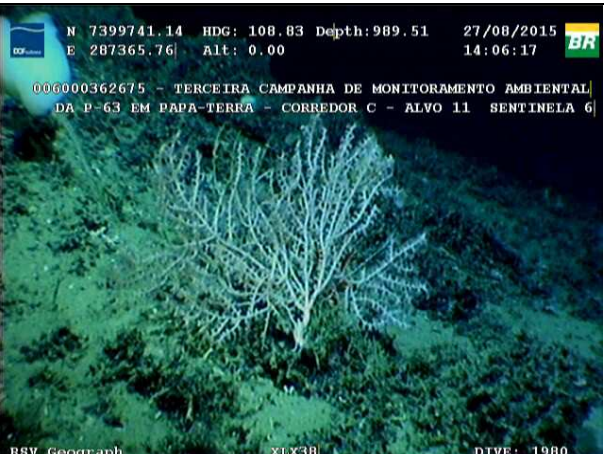
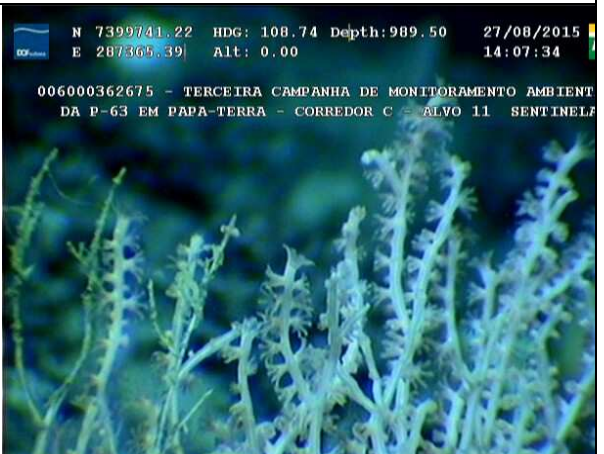
Figura 12. Fotos panorâmica e com zoom do sentinela 6.

O Sentinela 6 também é um octocoral da família Isididae (Figura 12). As imagens foram feitas com o veículo em voo. Houve alteração do *heading* para obtenção de melhor ângulo.

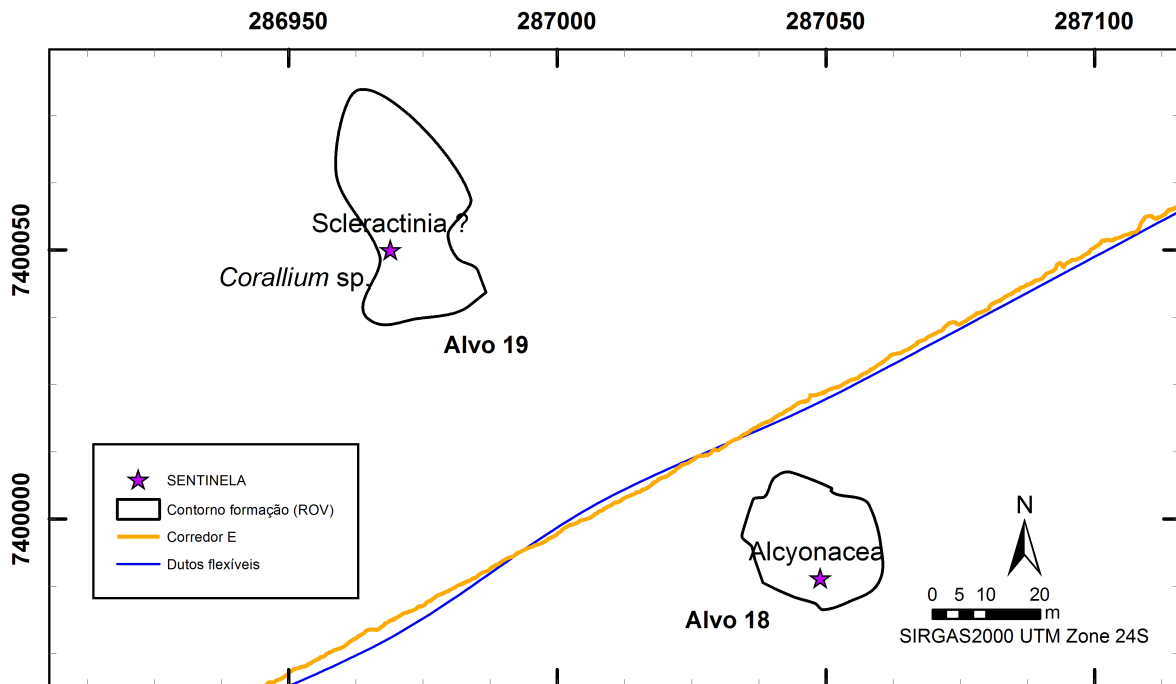
Figura 13. Alvos e sentinelas do Corredor E.

No corredor E foram visitados, em LDA aproximada de 950 m, os Sentinelas 7 (Alcyonacea) pertencente ao Alvo 18 e os Sentinelas 8 (*Corallium* sp.) e 9 (Scleractinia?), ambos no Alvo 19 (Figura 13).

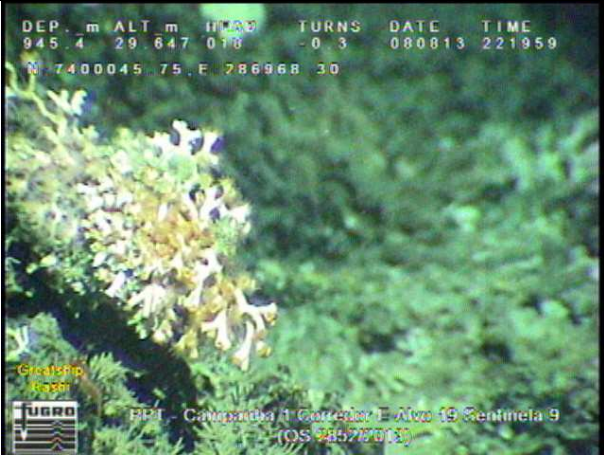
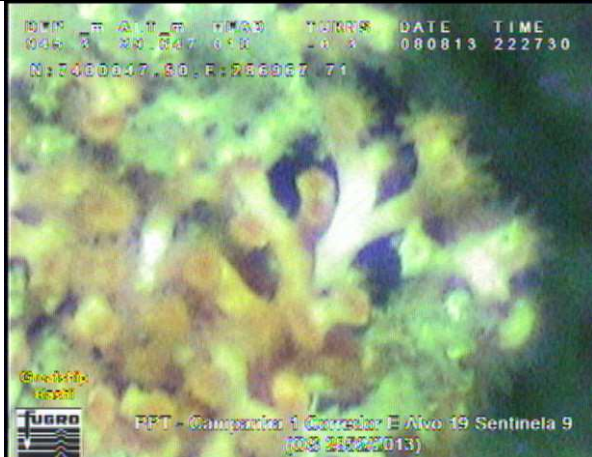
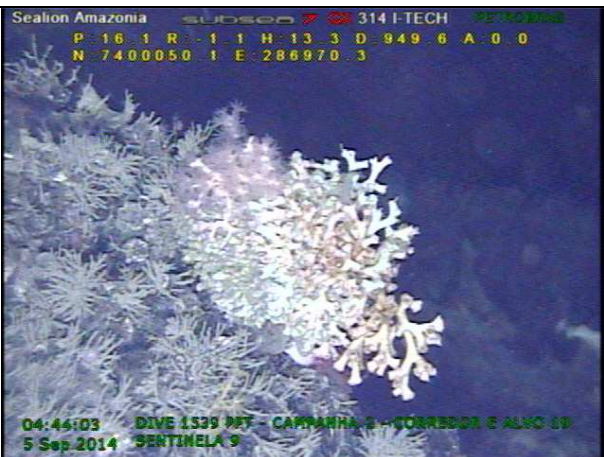
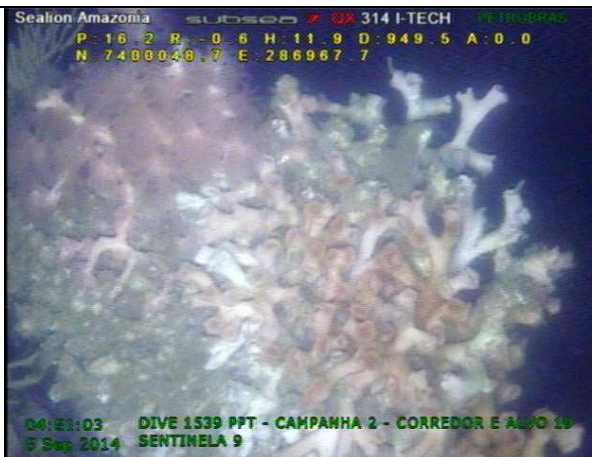
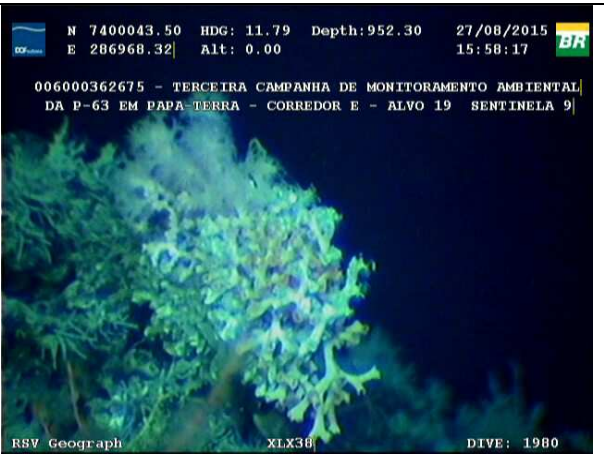
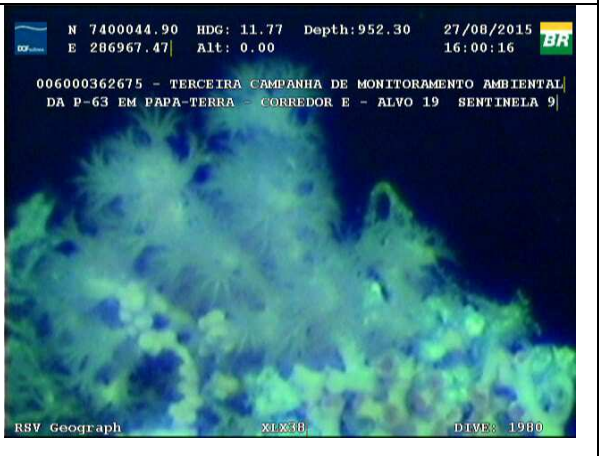
Figura 16. Fotos panorâmica e com zoom do Sentinela 9.

Em algumas partes vivas da colônia do Sentinela 9 (Scleractinia?), os pólipos estavam retraídos (Figura 16).

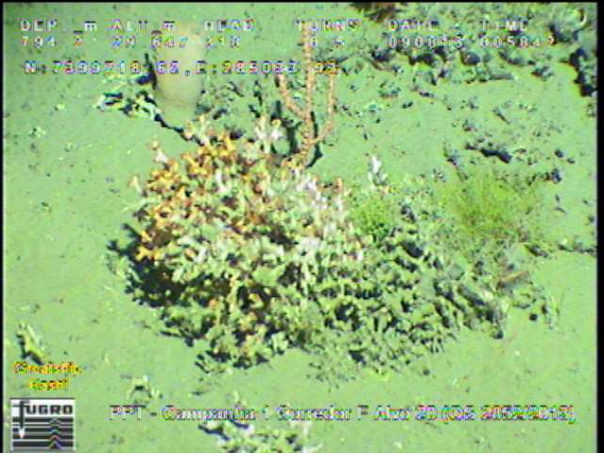
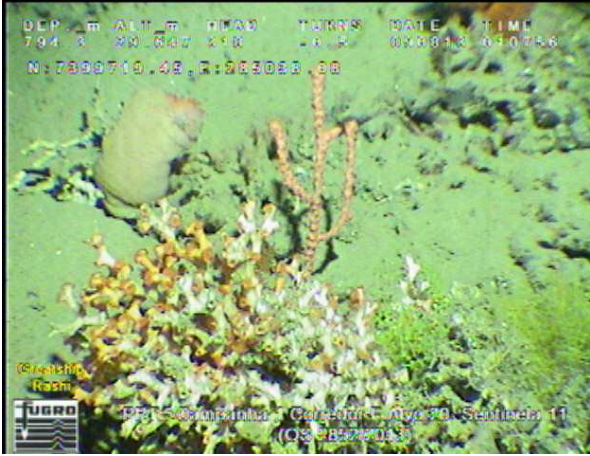
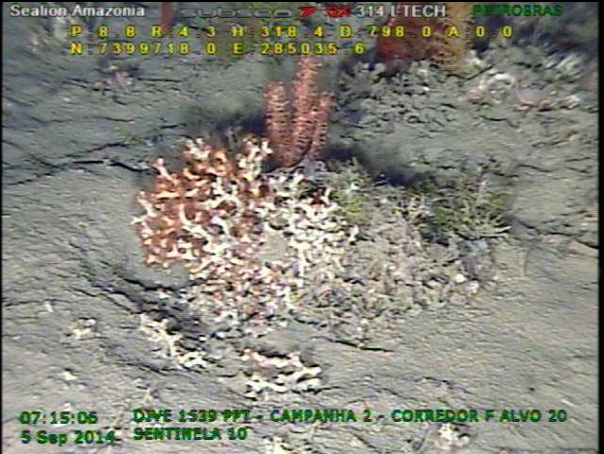
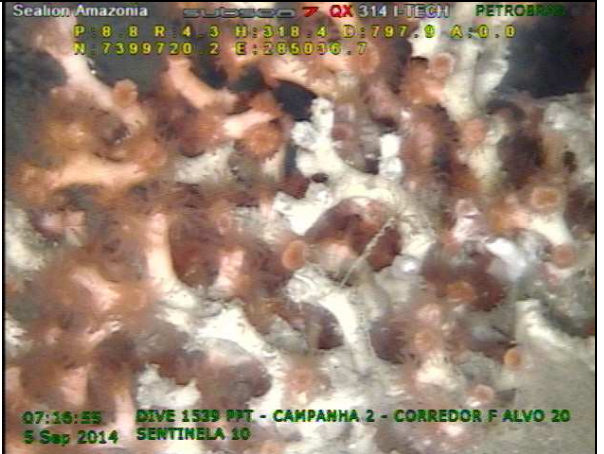
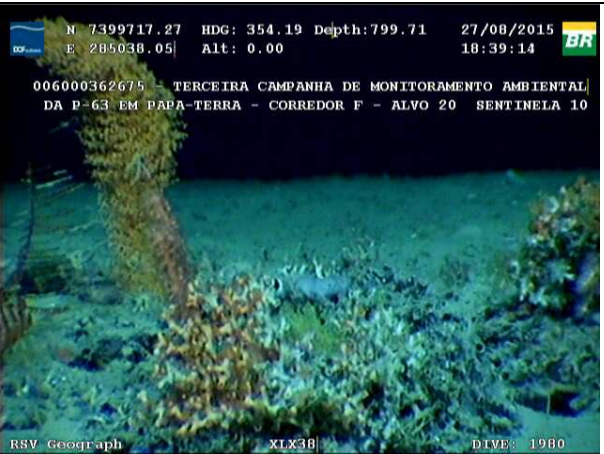
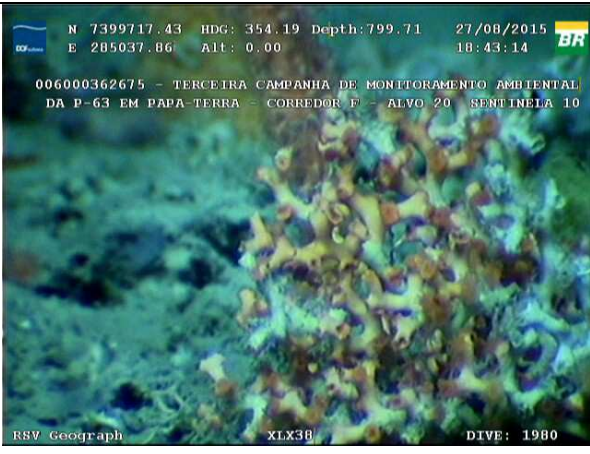
Figura 16. Fotos panorâmica e com zoom do Sentinela 10.

O Sentinela 10 é uma colônia de *Solenosmilia variabilis* (Figura 16).

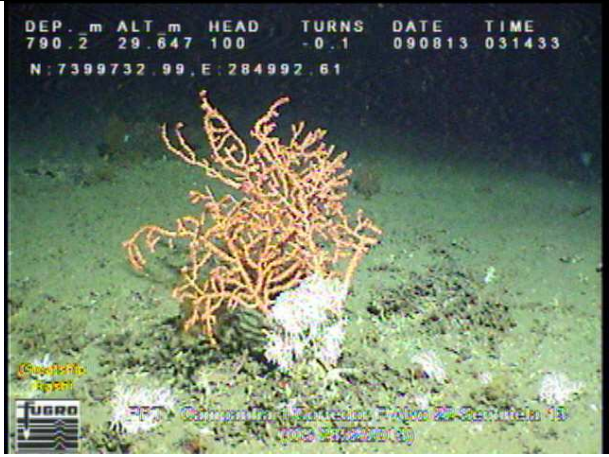
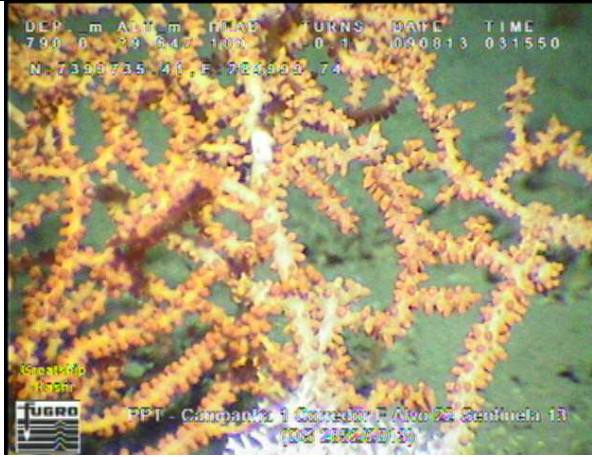
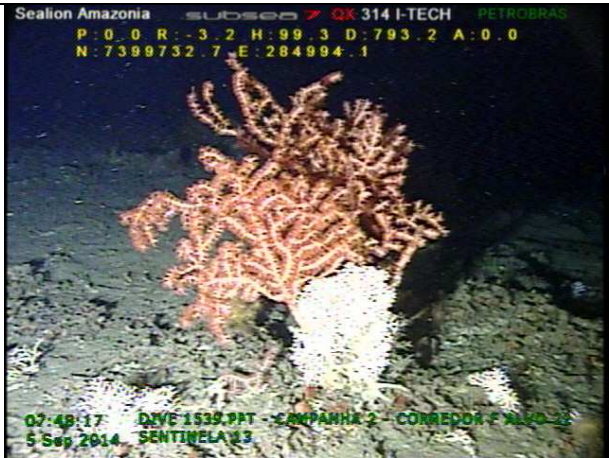
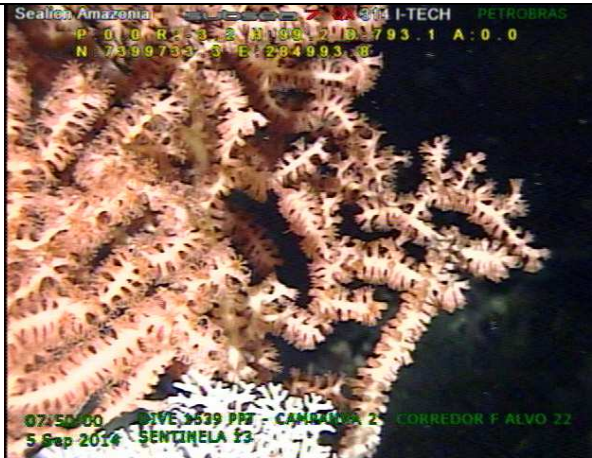
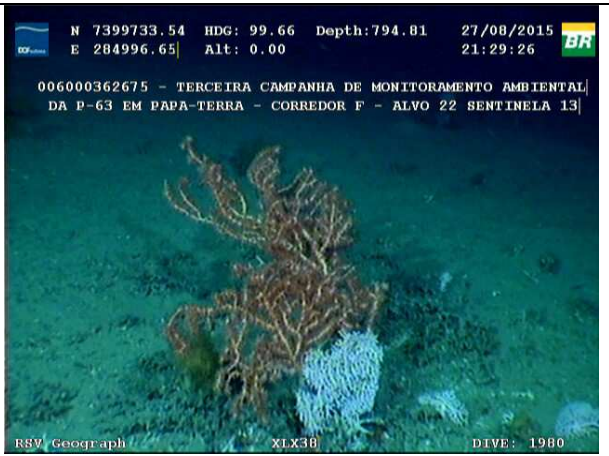
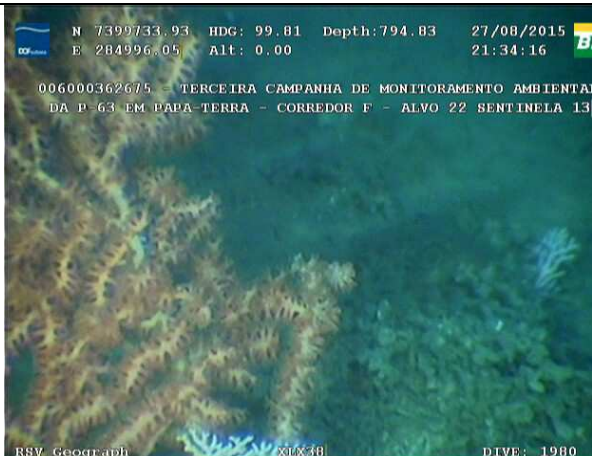
Figura 19. Fotos panorâmica e com zoom do Sentinela 13.

O Sentinela 13 (Alcyonacea), não apresenta alterações ao longo das três campanhas (Figura 19). As colônias de *Errina* na base do octocoral não apresentam sinais de efeitos do lançamento.

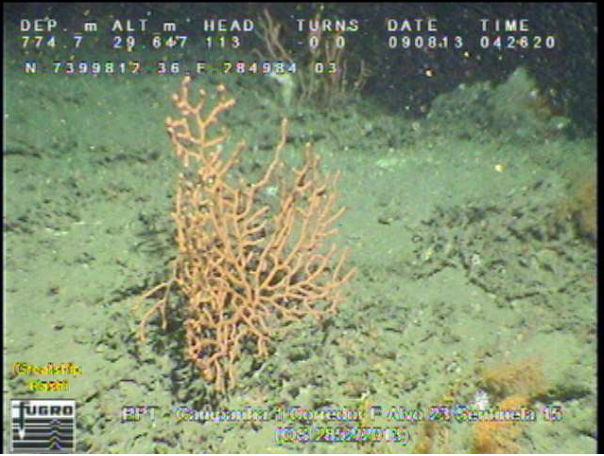
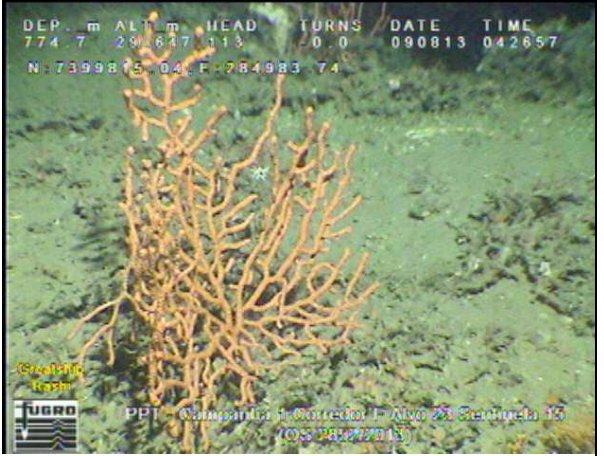
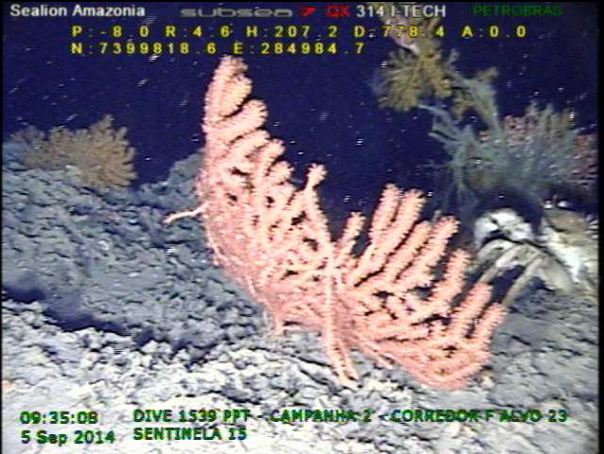
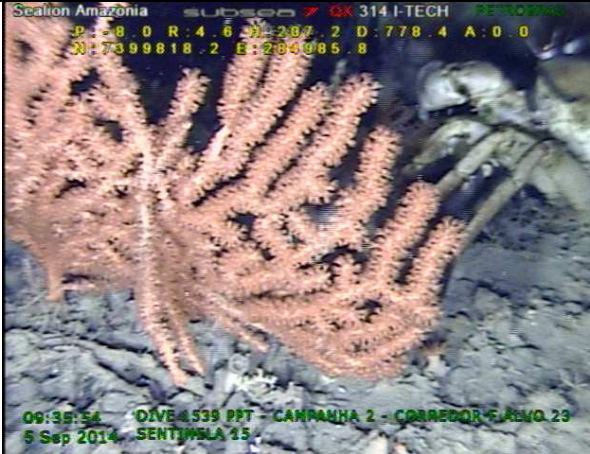
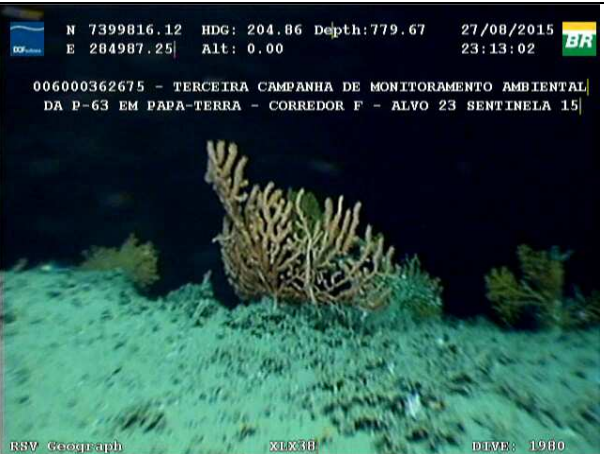
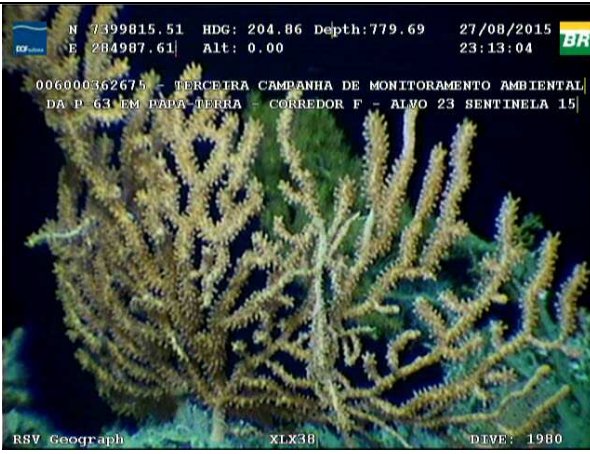
Figura 21. Fotos panorâmica e com zoom do Sentinela 15.

O Sentinela 15 corresponde a um octocoral (Alcyonacea) (Figura 21).
