# **Sistema de Produção e Escoamento de Gás Natural e Petróleo no Pólo Uruguá (Bloco BS-500) - Bacia de Santos -**

**Relatório do Projeto de Monitoramento e Avaliação de  
Impacto Ambiental sobre as formações carbonáticas  
Condicionante nº 2.7 da LI 645/2009**

**Relatório de Integração dos Resultados**

# PROJETO DE MONITORAMENTO AMBIENTAL DAS FORMAÇÕES CARBONÁTICAS AO LONGO DA ROTA DO GASODUTO URUGUÁ-MEXILHÃO

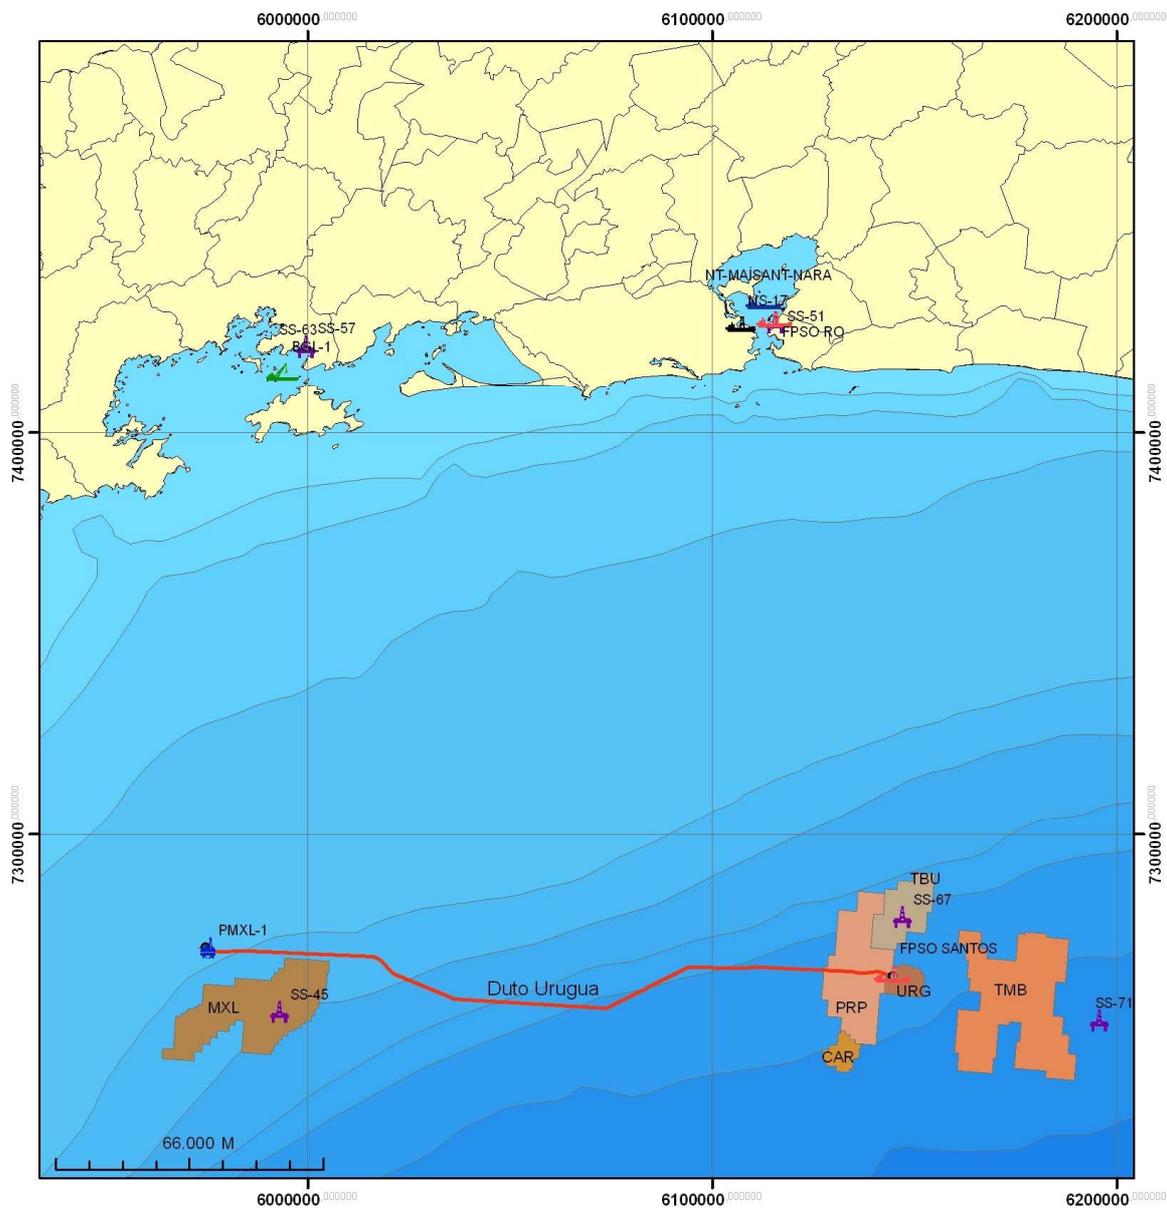
**Figura III. 1-1. Localização do Gasoduto Uruguá-Mexilhão.**

O Gasoduto Uruguá-Mexilhão é parte integrante do sistema de exportação de gás dos Campos produtores do Bloco BS-500 para o tratamento e processamento em terra. Trata-se de um gasoduto rígido de aproximadamente 174 km que se estende entre o PLET (*Pipeline End Termination*) posicionado próximo ao Campo de Uruguá, na profundidade de 1280 m e a Plataforma de Mexilhão em aproximadamente 170 m de lâmina d'água (LDA) (Figura III-1.1).

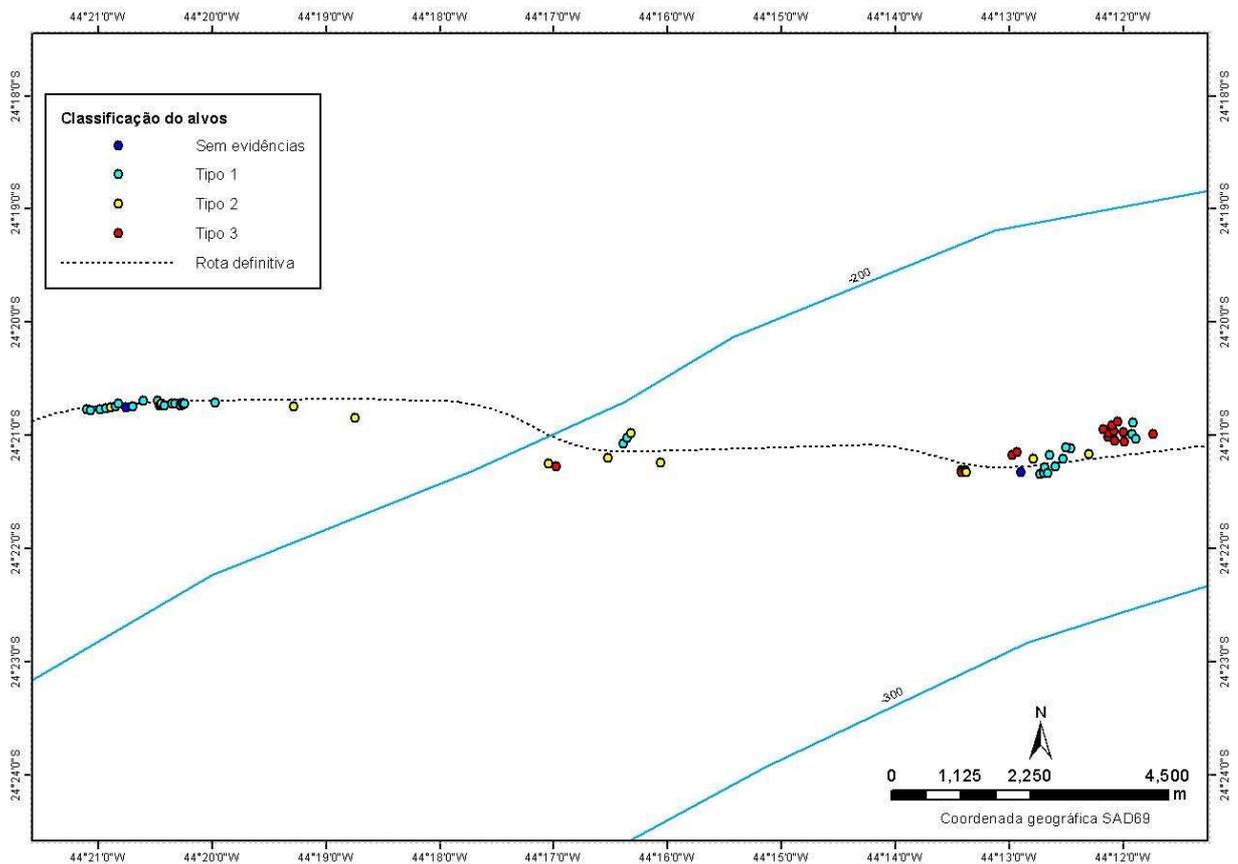
**Figura III. 2-1- Formações carbonáticas definidas como alvo para caracterização e avaliação ambiental.**

Foram visitadas 64 feições carbonáticas identificadas por levantamento acústico (ecosonda multifeixe e sonar de varredura lateral) entre 175 e 255m de profundidade (Figura III. 2-1).

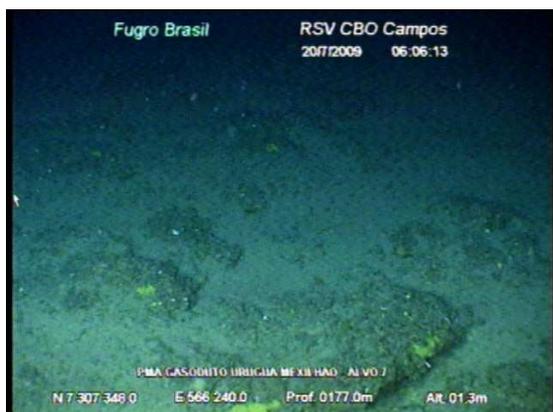
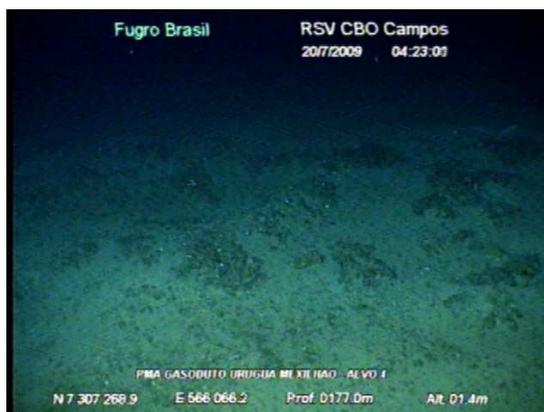
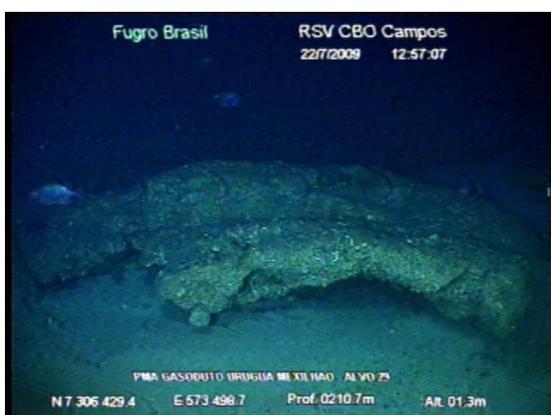
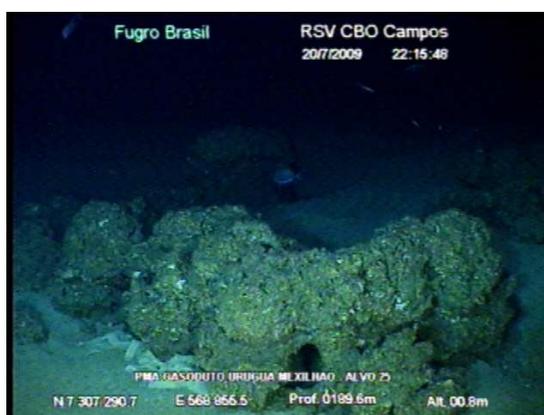
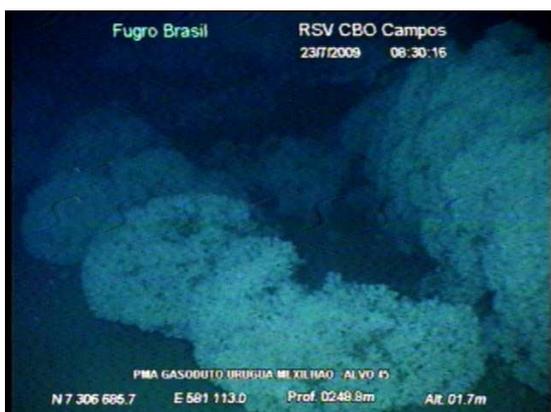
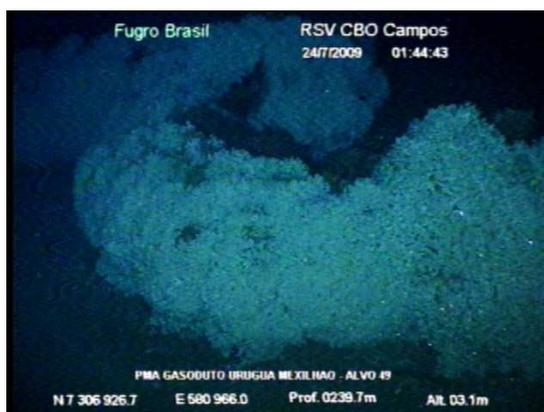
Figura IV. 1 - Imagens dos diferentes tipos de formações encontradas ao longo da inspeção na área do Gasoduto Uruguá-Mexilhão.

- **Tipo 1.** (n=30) bioconstruções classificadas como *Framestones/Bindstones* (estruturas incrustantes com formas colunares e alongadas consecutivamente), constituídas por lama carbonática, pouco síltica, com bioclastos, intensamente bioturbada (Análise Petrográfica - CENPES). Ocorrem soltas ou ancoradas no sedimento, com alturas menores que 1 m, compondo um mosaico quase que contínuo sem limites definidos. São colonizados, principalmente, por fauna bentônica incrustante e perfurante (esponjas, poliquetas tubículas, corais solitários).

- **Tipo 2.** (n=16) bioconstruções classificadas como *Framestones/Bindstones* (estruturas incrustantes com formas colunares e alongadas consecutivamente), constituídas por lama carbonática, pouco síltica, com bioclastos, intensamente bioturbada (Análise Petrográfica - CENPES). Distingue-se das formações Tipo 1 por serem maiores em tamanho, largura e altura (média de 1,30 m). Maior complexidade morfológica, formando “micro-habitats” como fendas e tocas, favorecendo desta forma a presença de outros organismos, como algumas espécies de peixes e crustáceos (de elevado interesse comercial) e corais pétreos coloniais.

- **Tipo 3.** (n=14) formações carbonáticas formadas por grandes colônias de *Lophelia pertusa* (coral pétreo), com porções vivas e mortas e alturas de até 5 m.

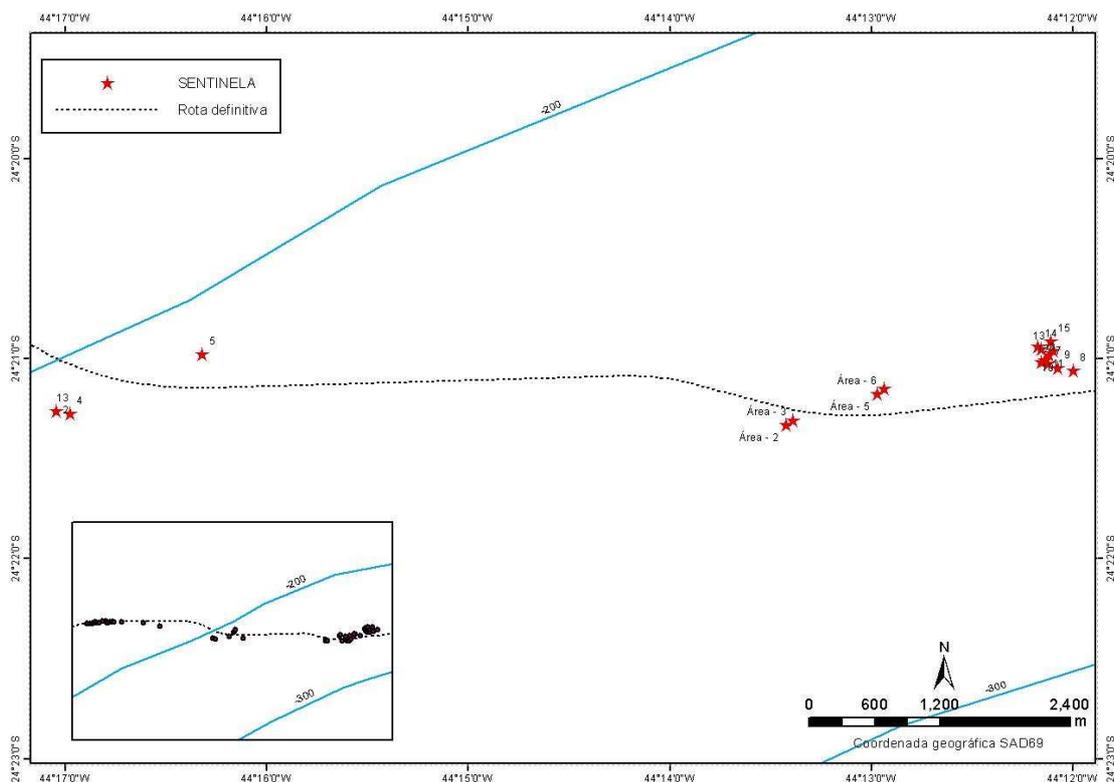
**Figura IV. 2 - Posição dos organismos sentinelas monitorados após o lançamento do Gasoduto Uruguá-Mexilhão. Datum SAD 69.**

De um total de 19 espécimes sentinelas (Figura IV-2) pré-selecionados apenas um (sentinela 14) não foi localizado durante a segunda campanha. Esta dificuldade de localização pode estar relacionada ao fato destas colônias não possuírem particularidades que permitam a diferenciação dentro das formações estudadas. Já durante a terceira campanha todos os organismos selecionados foram encontrados.

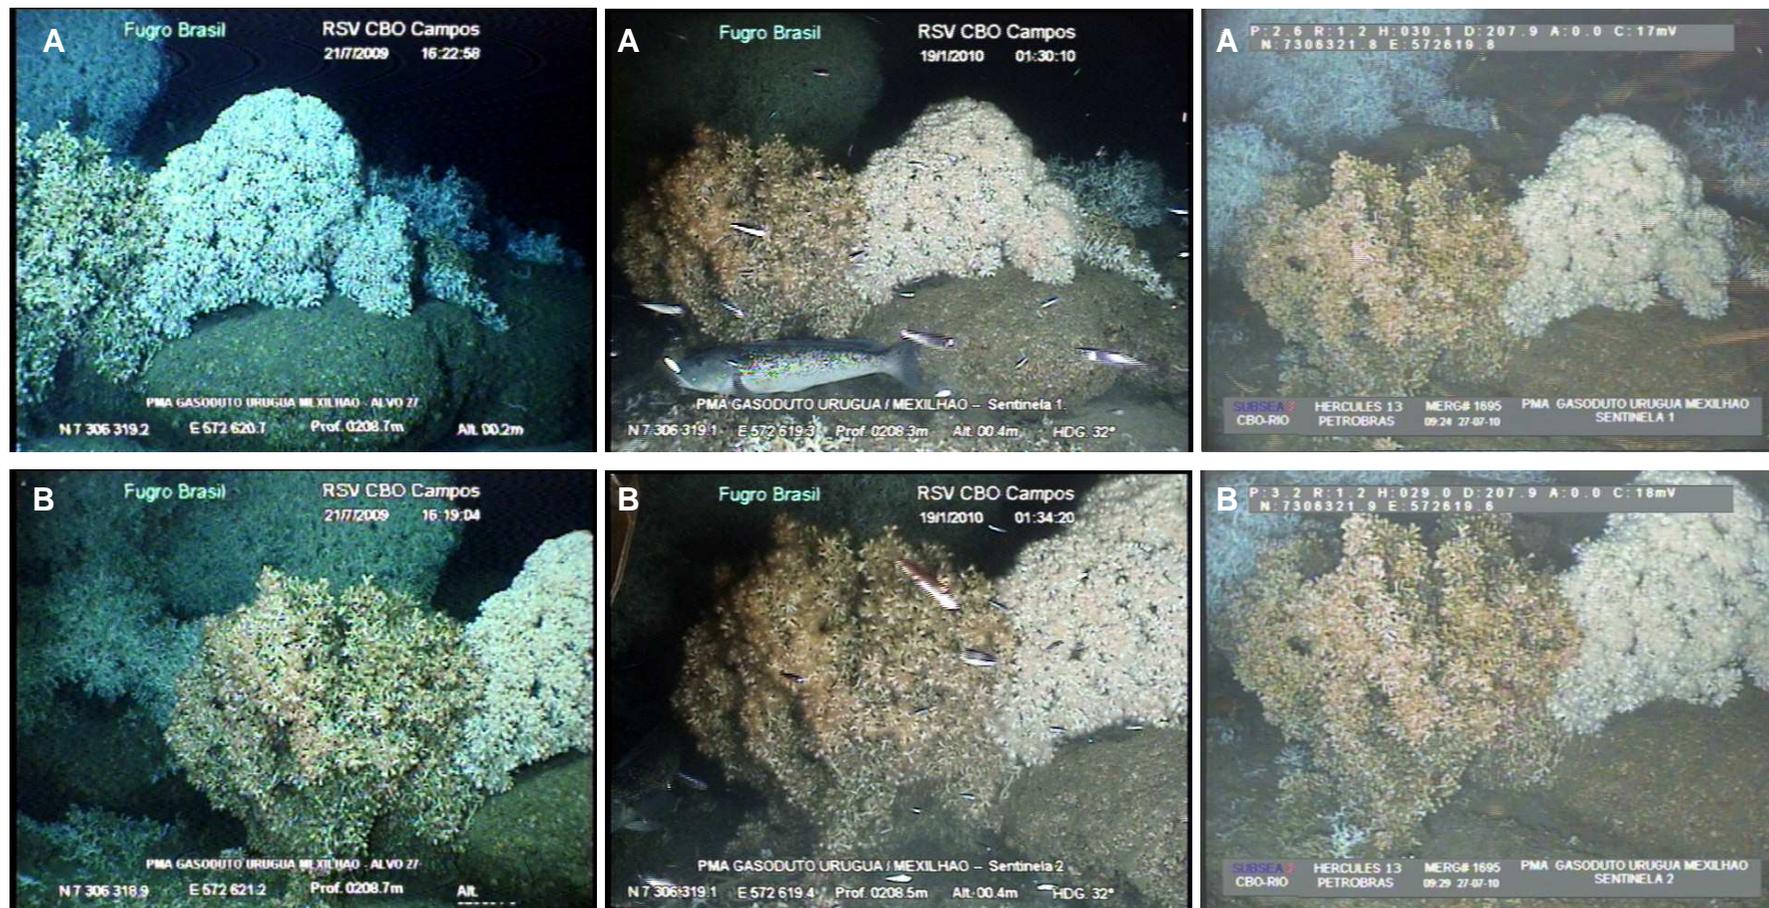
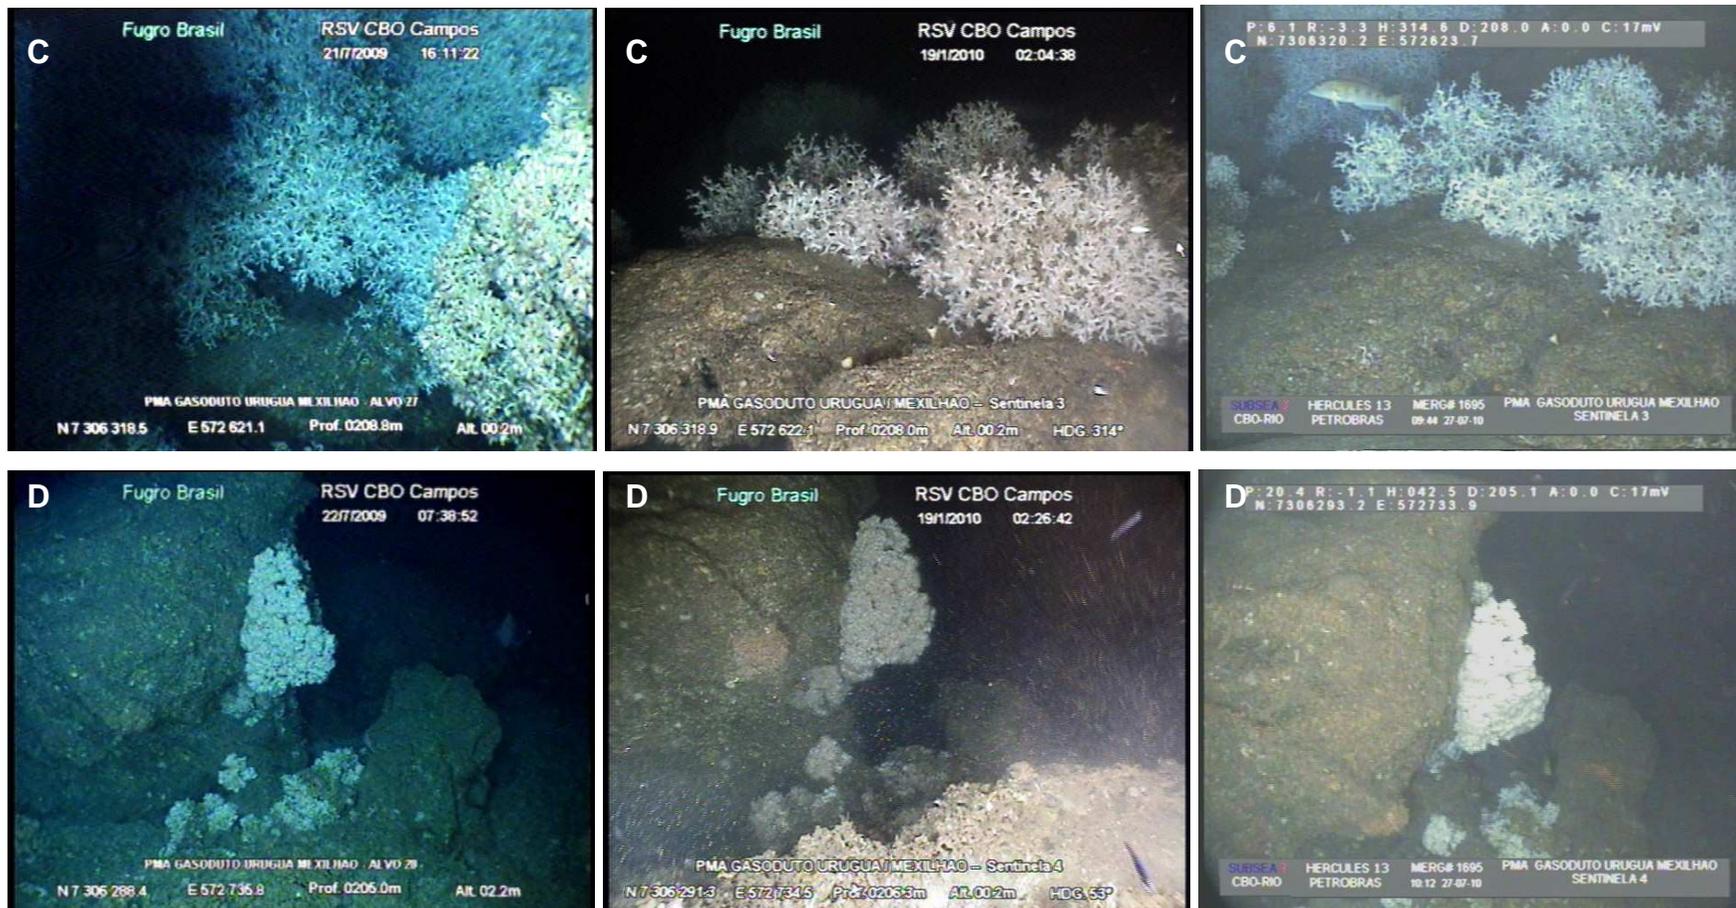
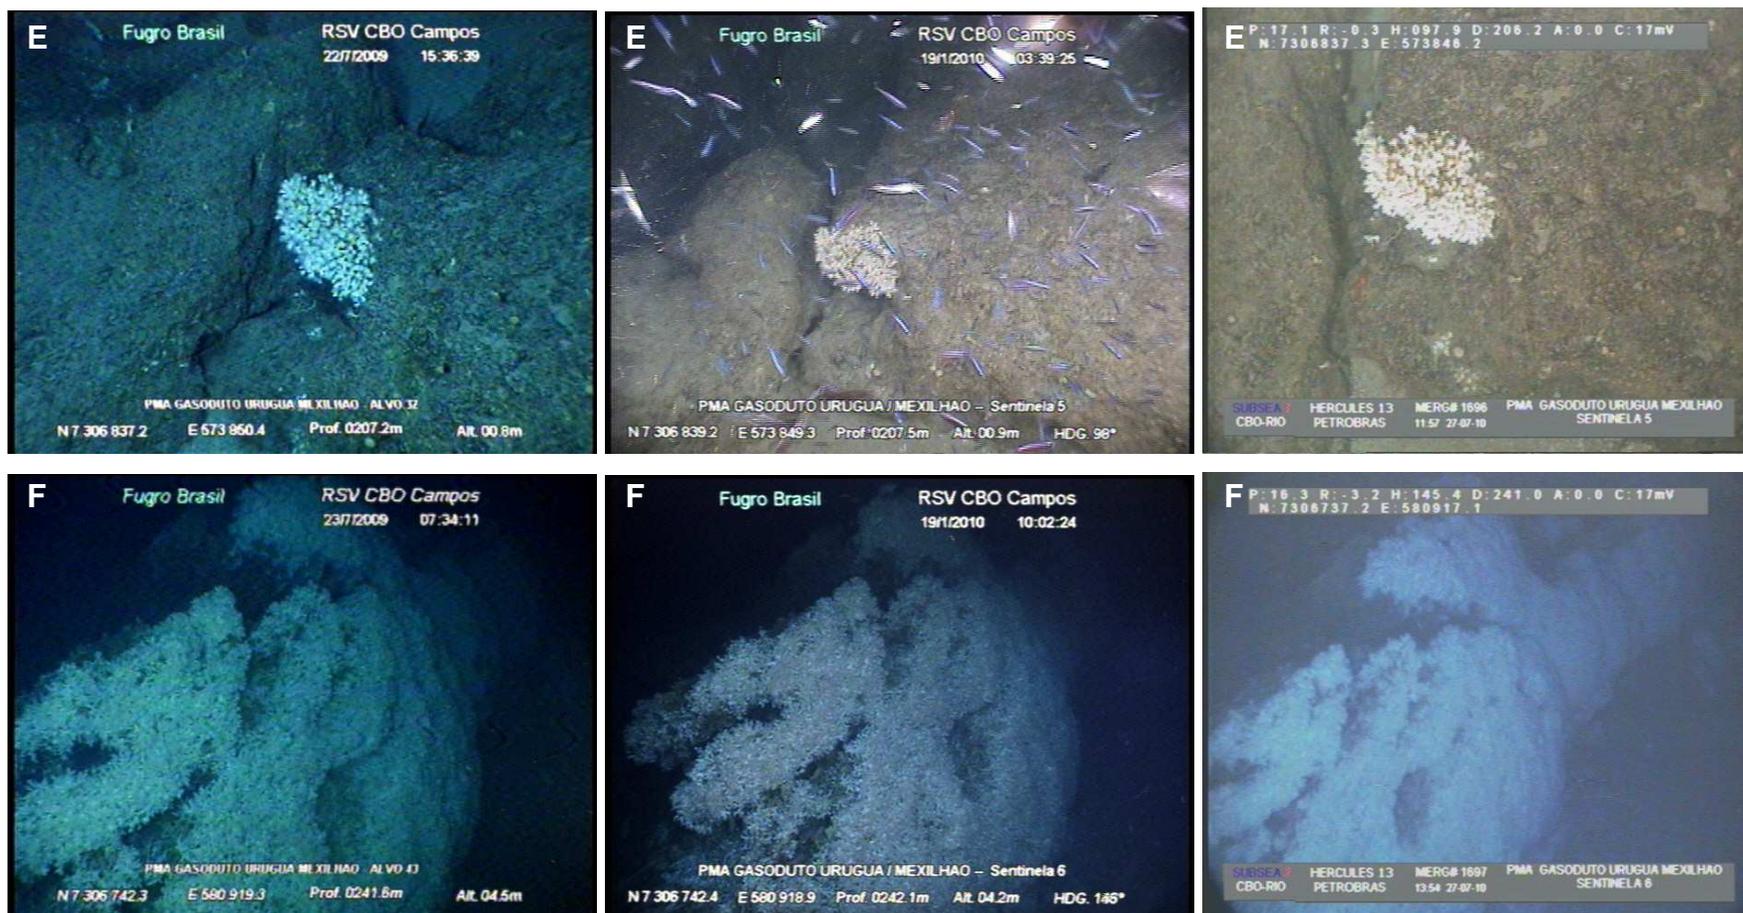
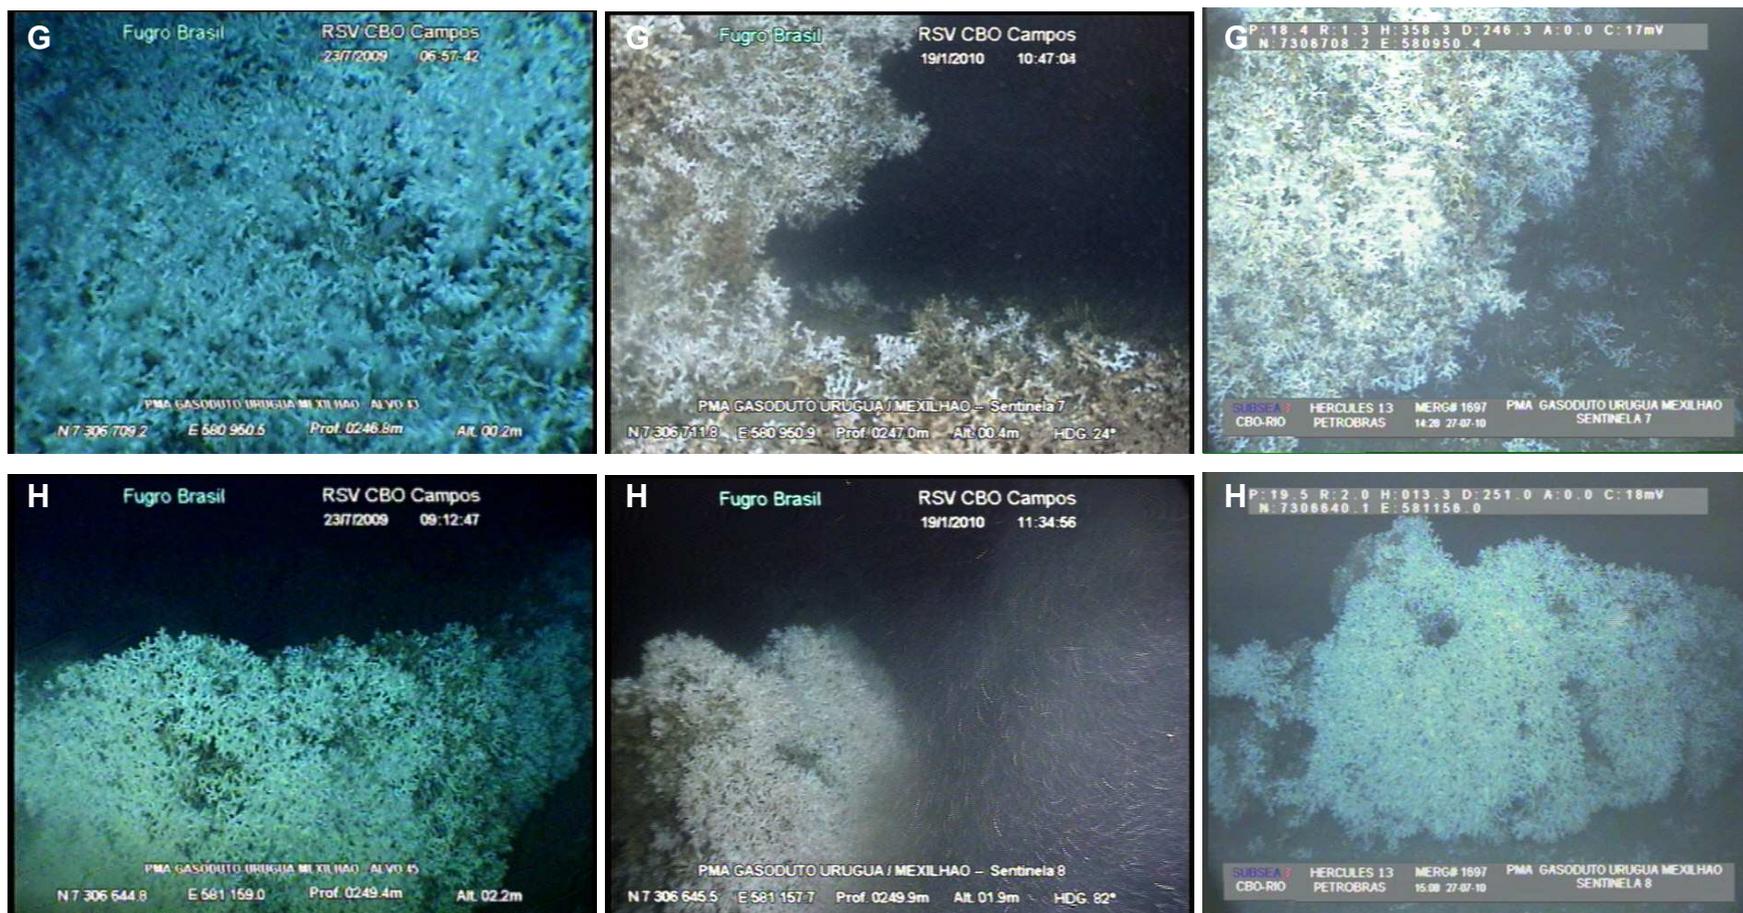
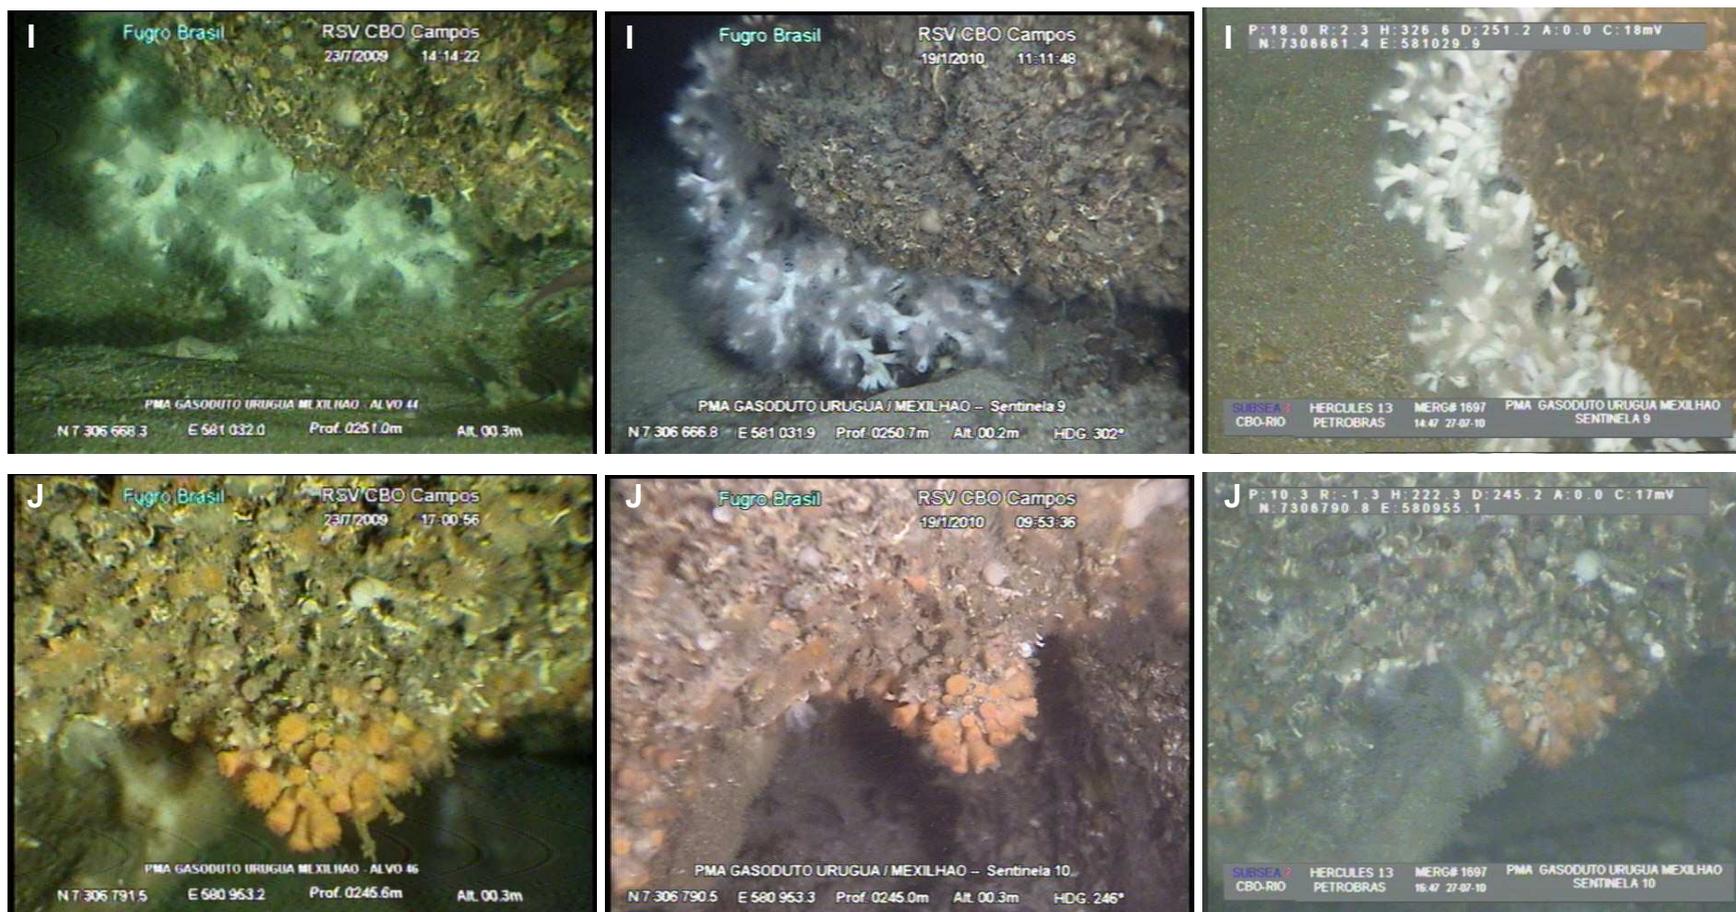
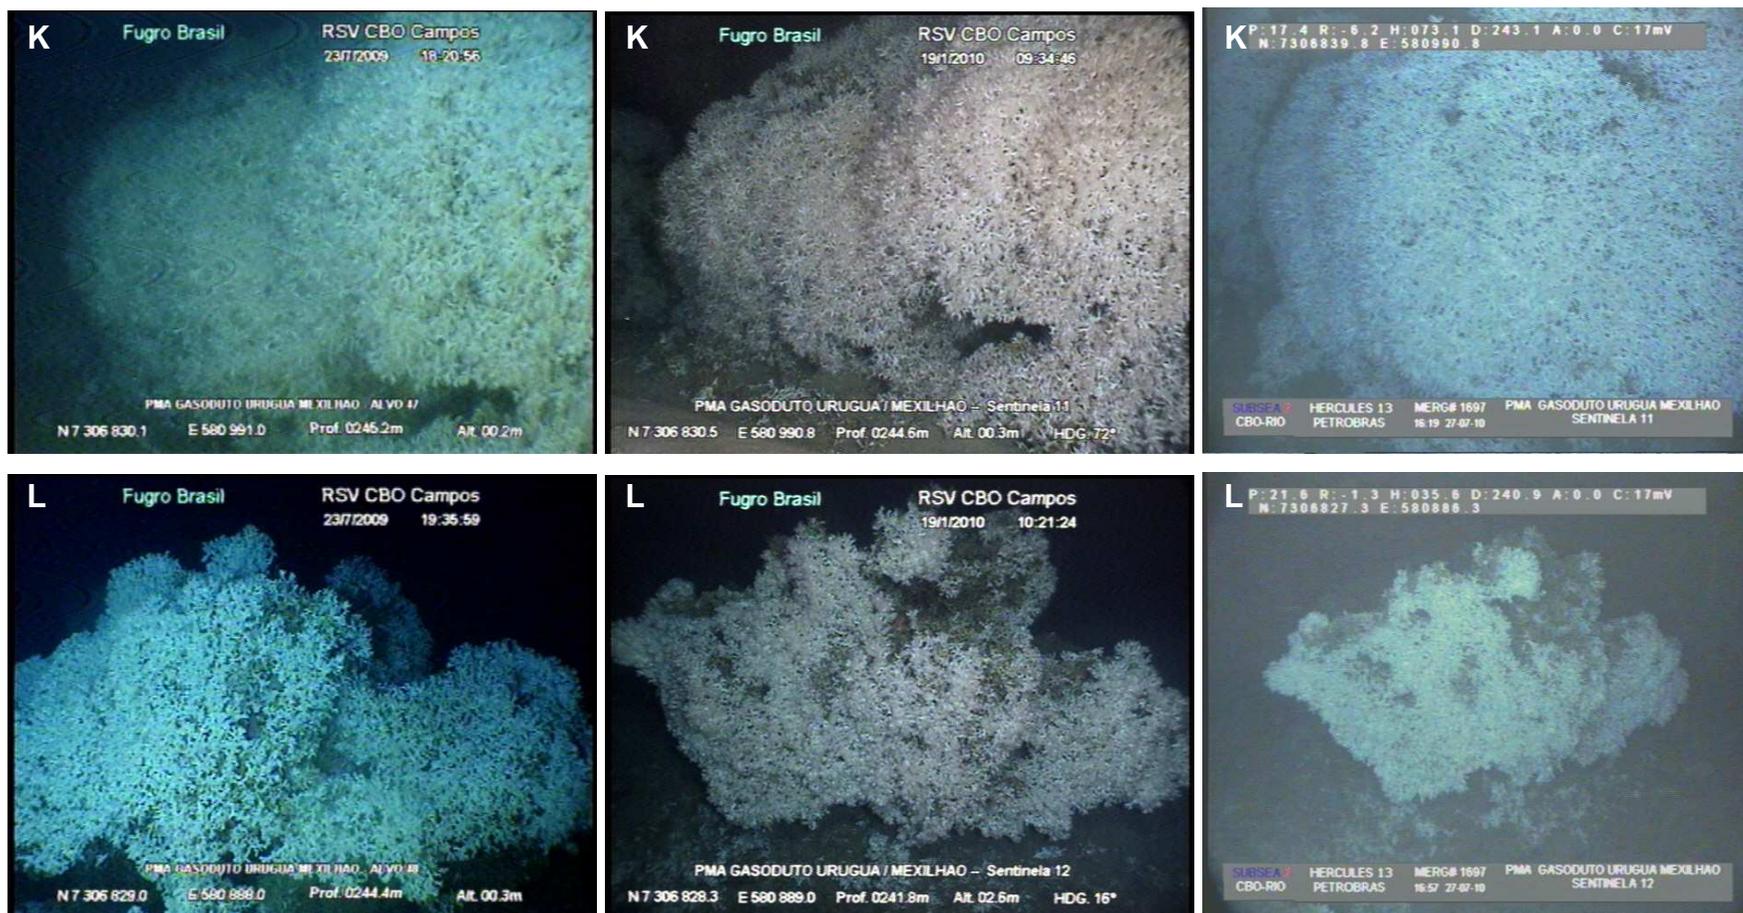
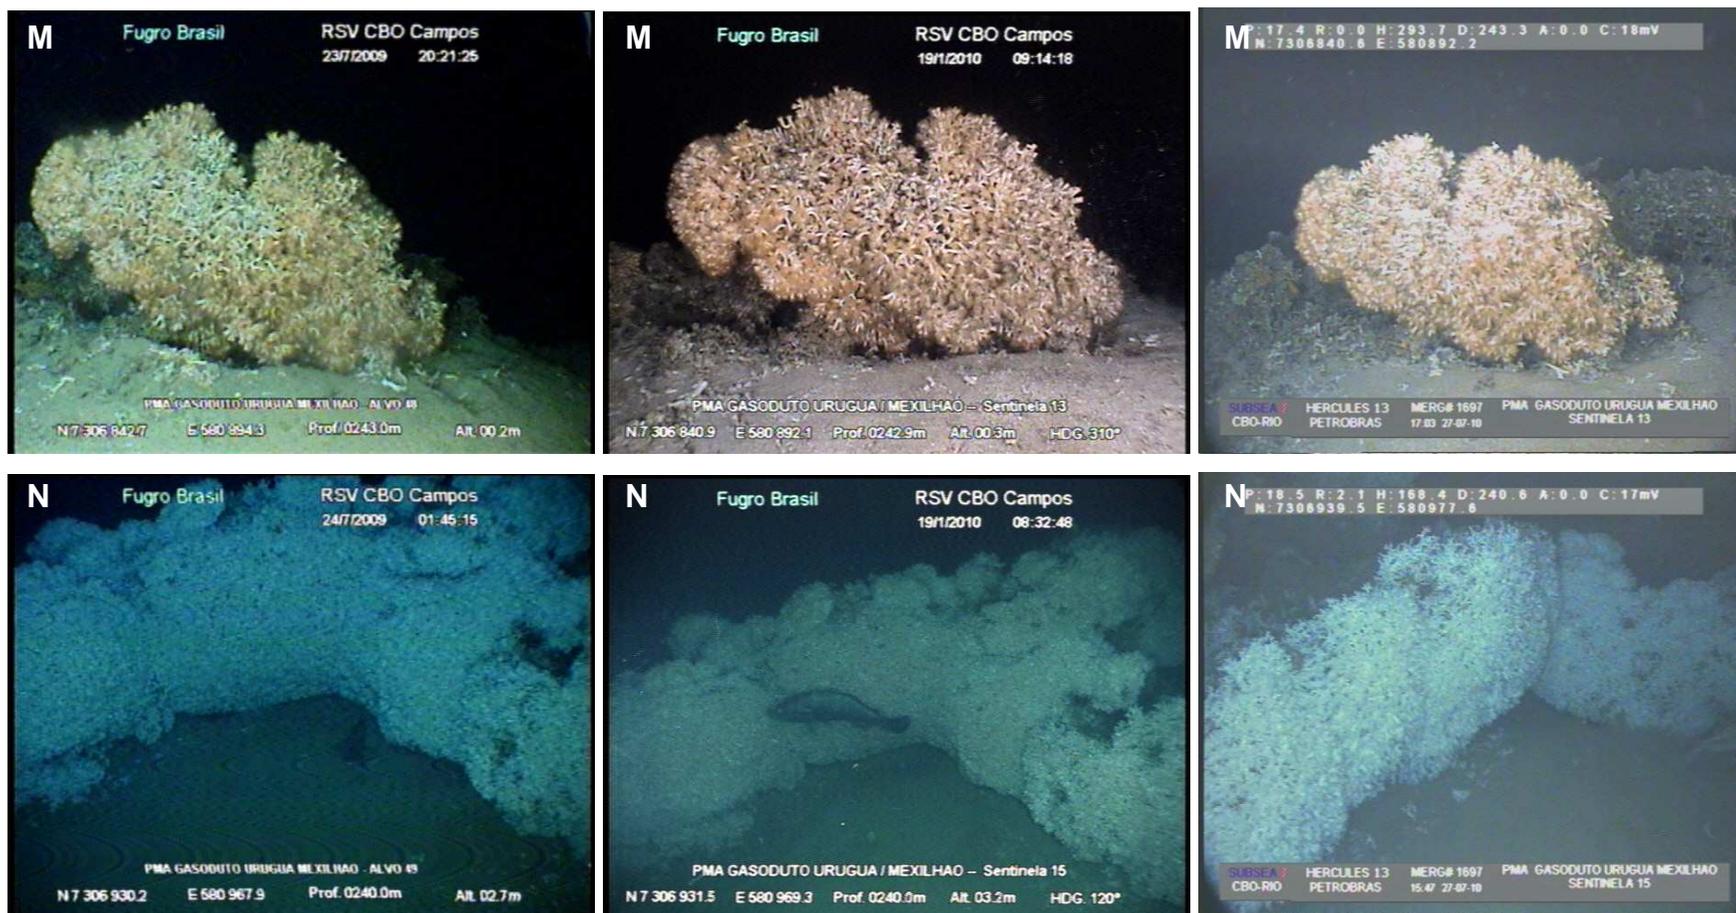
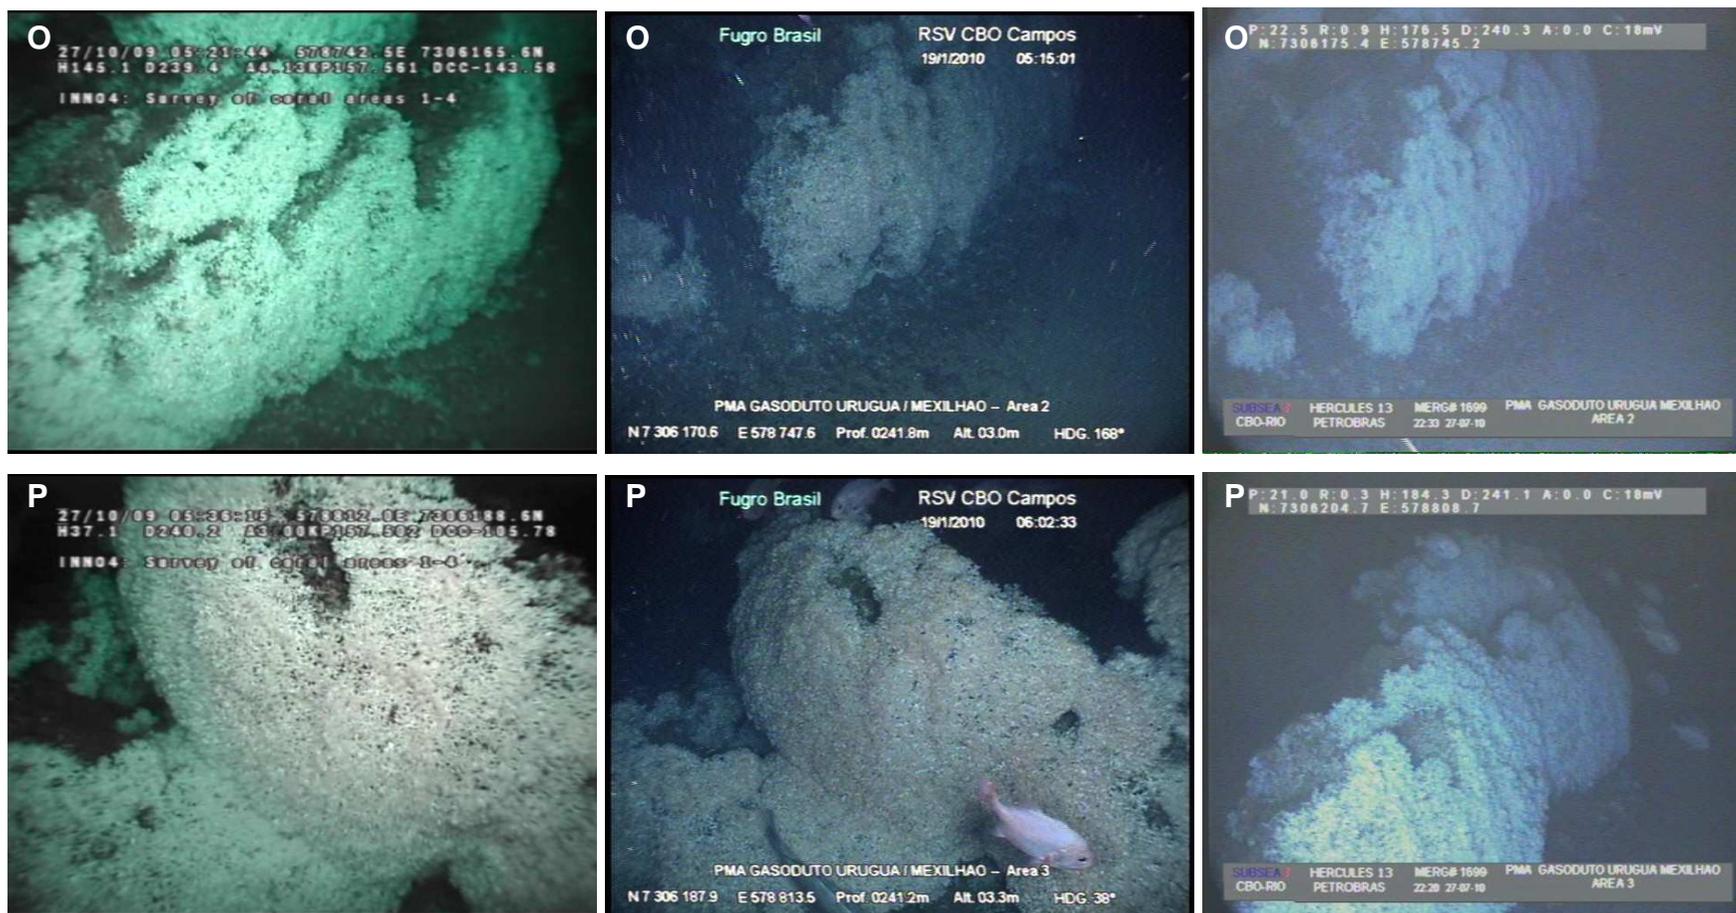
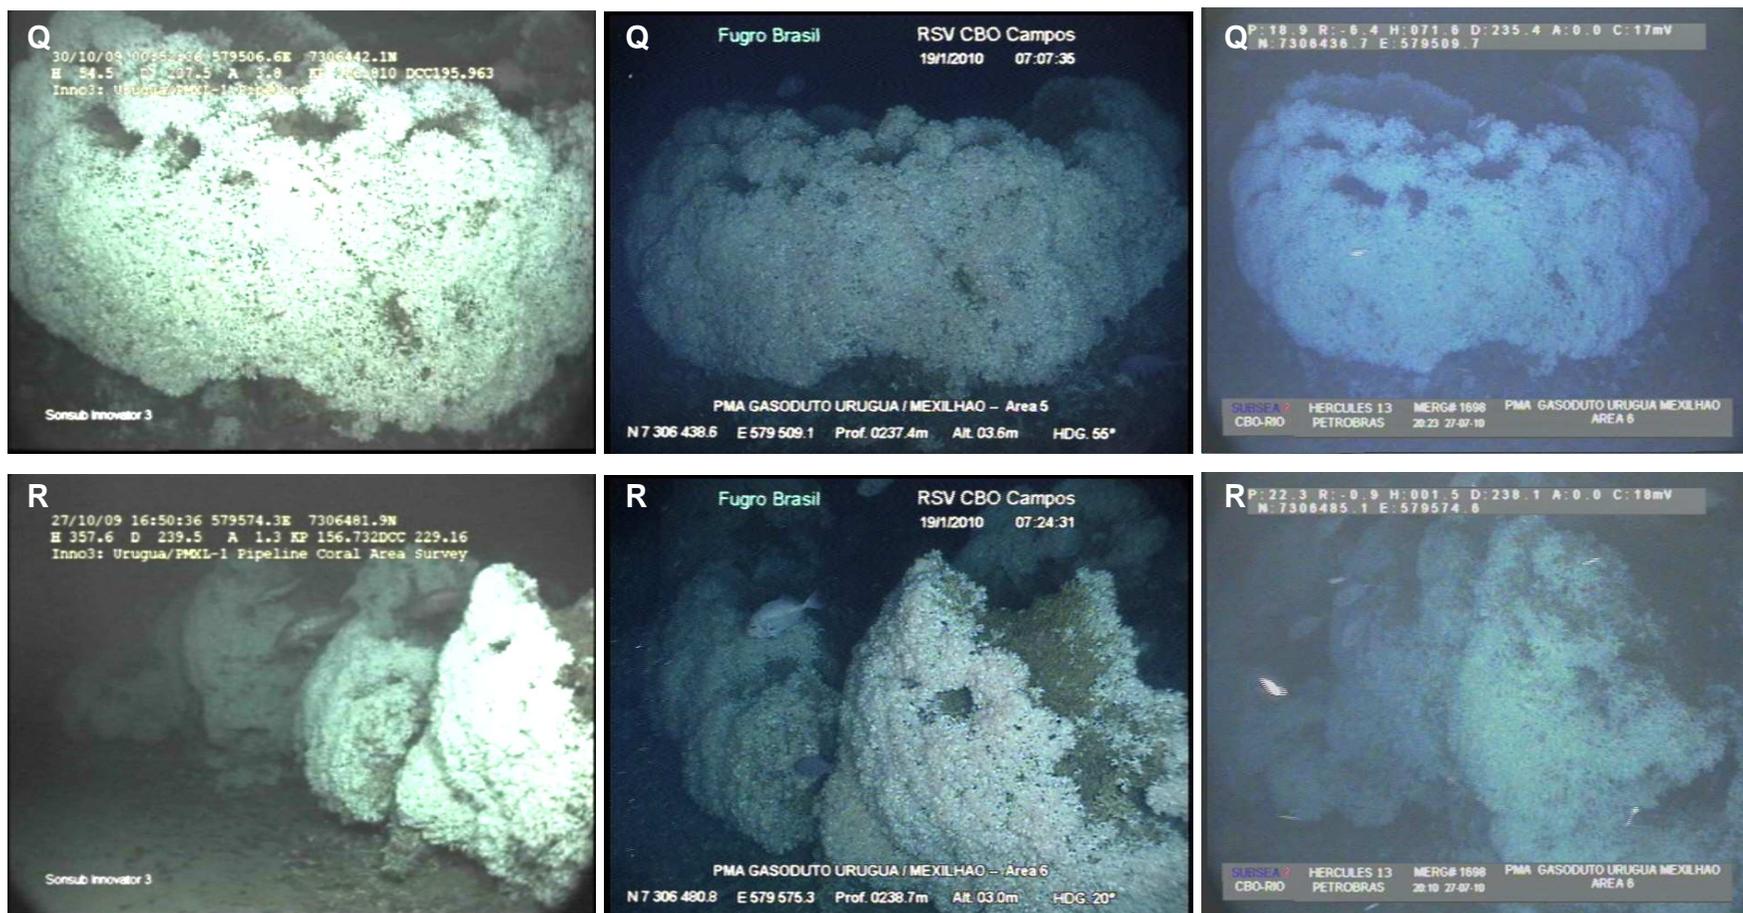
Após o lançamento do gasoduto os sentinelas não mostraram sinais de alterações morfológicas ou indícios de soterramento, apresentando as mesmas características observadas durante todas as campanhas. A seguir, na figura IV-3, são apresentadas imagens de todos os organismos sentinelas monitorados antes e após o lançamento do gasoduto. As imagens da esquerda correspondem à Campanha 1 as do centro à Campanha 2 e as da direita à Campanha 3.

Figura IV. 2 - Imagens dos sentinelas sendo, A) Sentinela 1: *Lophelia pertusa*; B) Sentinela 2: *Lophelia pertusa*. À esquerda imagens da primeira campanha, ao centro imagens da segunda campanha e a direita imagens da terceira campanha (as duas últimas após o lançamento do duto).

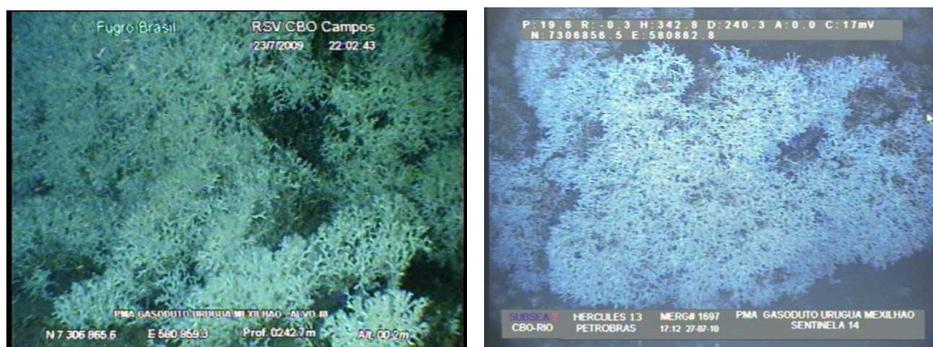
Figura IV. 3 cont. - Imagens do sentinel 14: *Lophelia pertusa*. À esquerda imagem da primeira campanha e a direita imagem da terceira campanha. Durante a segunda campanha a porção da colônia escolhida como sentinel 14 não foi identificada.

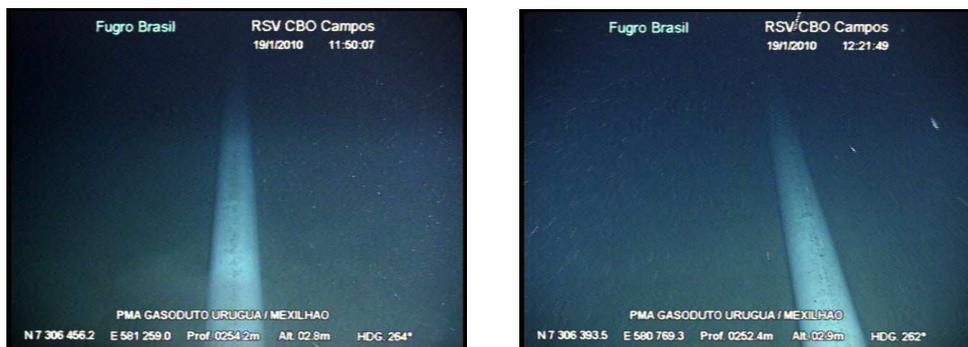
Figura IV. 4 - Imagens do fundo próximas ao duto e seu entorno após o seu lançamento.

Além da avaliação dos alvos e sentinelas, também foi percorrida uma distância de aproximadamente 500 m ao longo do duto e não foram observadas perturbações no fundo decorrentes do lançamento e instalação do gasoduto (ex. trincheiras) (Figura IV-4).
