PROJETO DE MONITORAMENTO E AVALIAÇÃO DE IMPACTO AMBIENTAL SOBRE AS FORMAÇÕES CARBONÁTICAS IDENTIFICADAS AO LONGO DA ROTA DO GASODUTO TUPI- MEXILHÃO

RELATÓRIO DE INTEGRAÇÃO

Rio de Janeiro
19 de abril de 2011

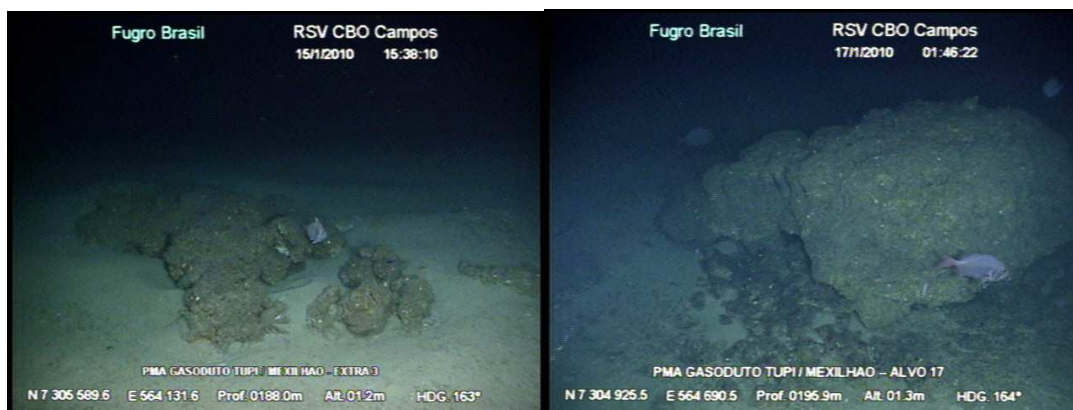
As formações carbonáticas encontradas nas áreas 1 e 2, durante a campanha, foram classificadas em 2 tipos de acordo com suas características físicas e ecológicas, seguindo os padrões utilizados anteriormente na caracterização das formações ao longo do duto Uruguá-Mexilhão (**Figura IV.1.1.1**).

Figura IV.1.1.1. Formações carbonáticas tipo 1 (ex. Alvo extra 3) e tipo 2 (ex. Alvo 17).

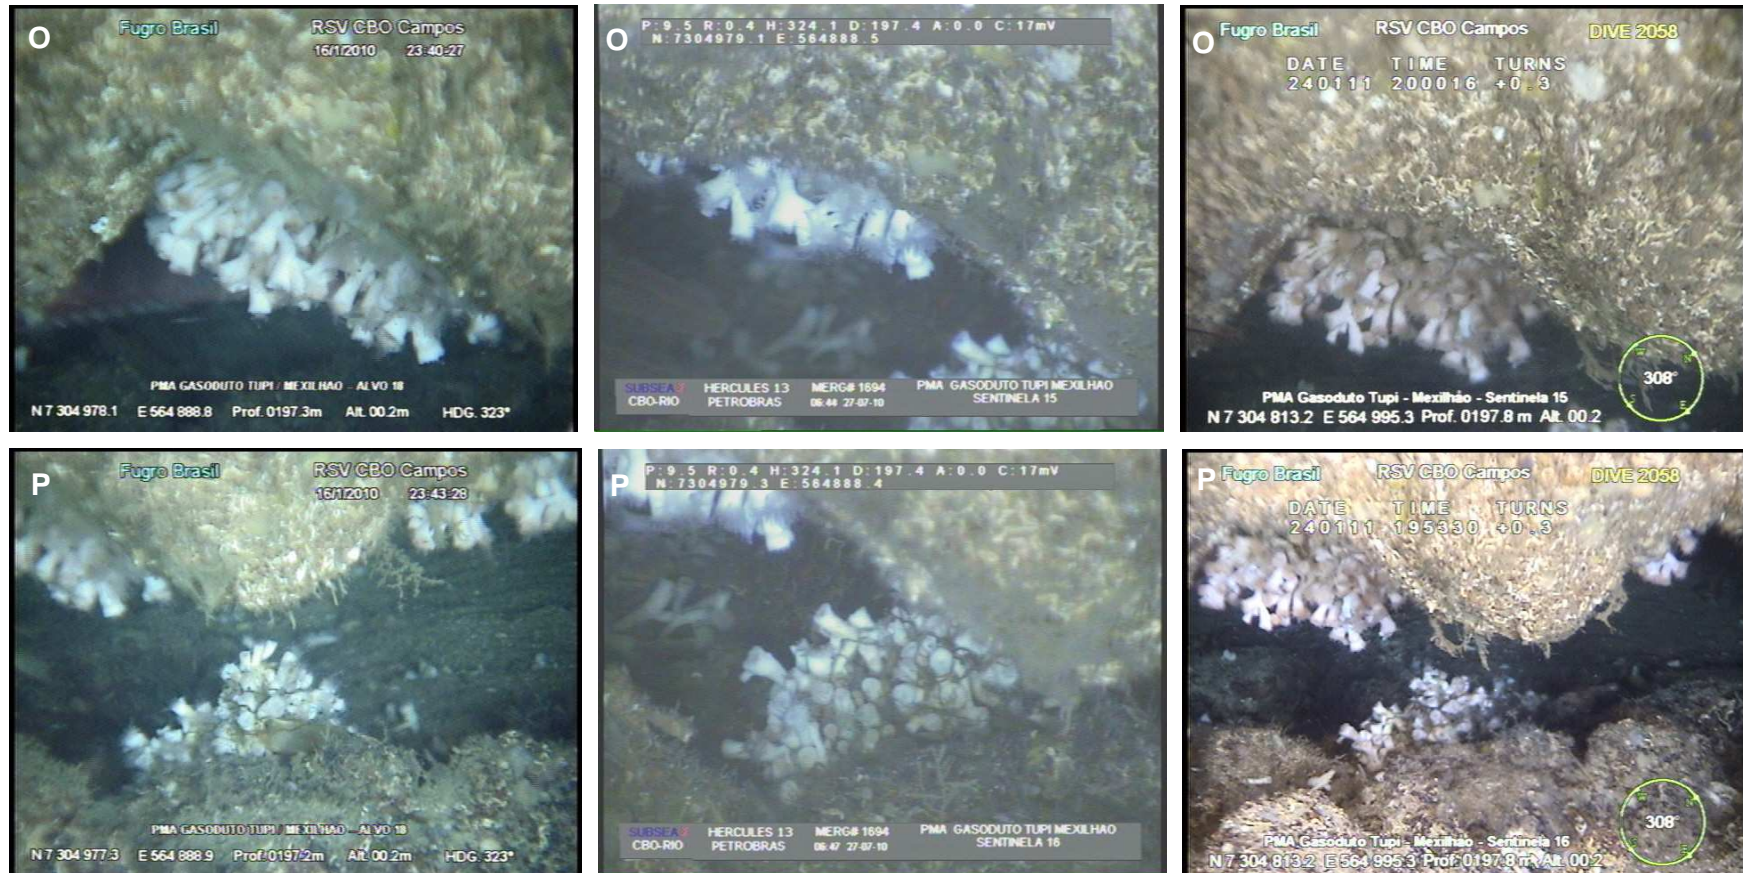
Figura IV.2.8. Imagens dos sentinelas sendo, O) Sentinela 15: Dendrophylliidae?; P) Sentinela 16: Dendrophylliidae?. À esquerda imagens da primeira campanha, ao centro imagens da segunda campanha e a direita imagens da terceira campanha (as duas últimas após o lançamento do duto).

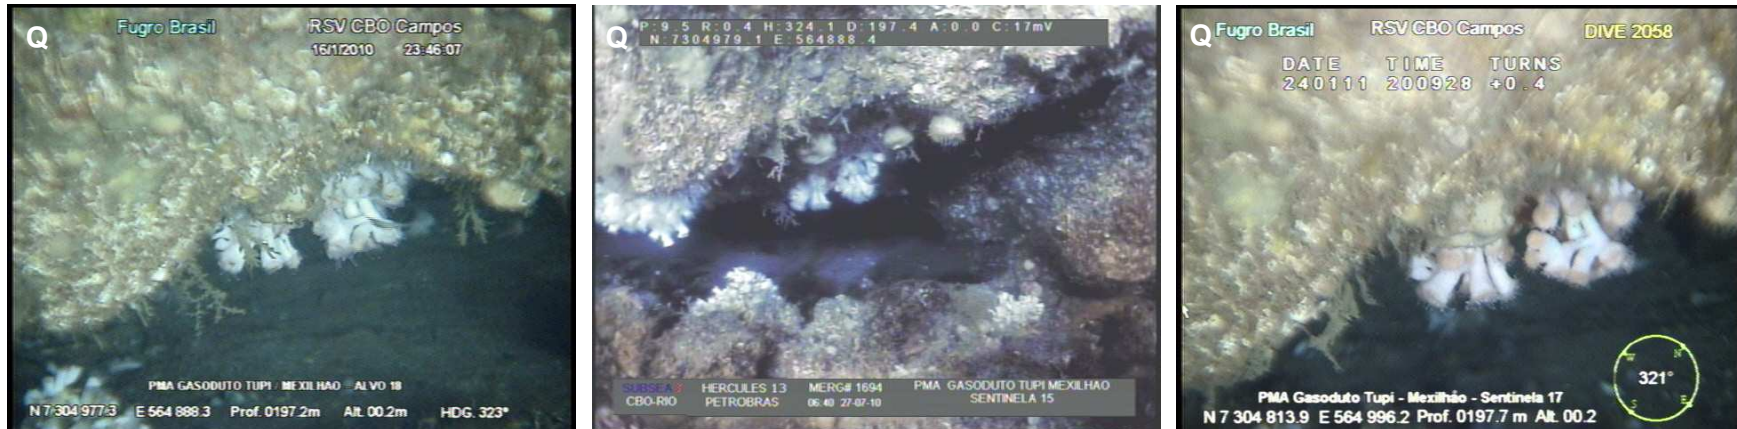
Figura IV.2.9. Imagens dos sentinelas sendo, Q) Sentinela 17: Dendrophylliidae?. À esquerda imagens da primeira campanha, ao centro imagens da segunda campanha e a direita imagens da terceira campanha (as duas últimas após o lançamento do duto).
