**LEVANTAMENTO TOPOBATIMÉTRICO
SONOGRAFIA E COLETA DE SEDIMENTOS
EM BARRA DO RIACHO, ES**

**ESTUDOS PARA O TERMINAL PORTUÁRIO DE USO MÚLTIPLO DA
NUTRIPETRO**

Julho de 2011

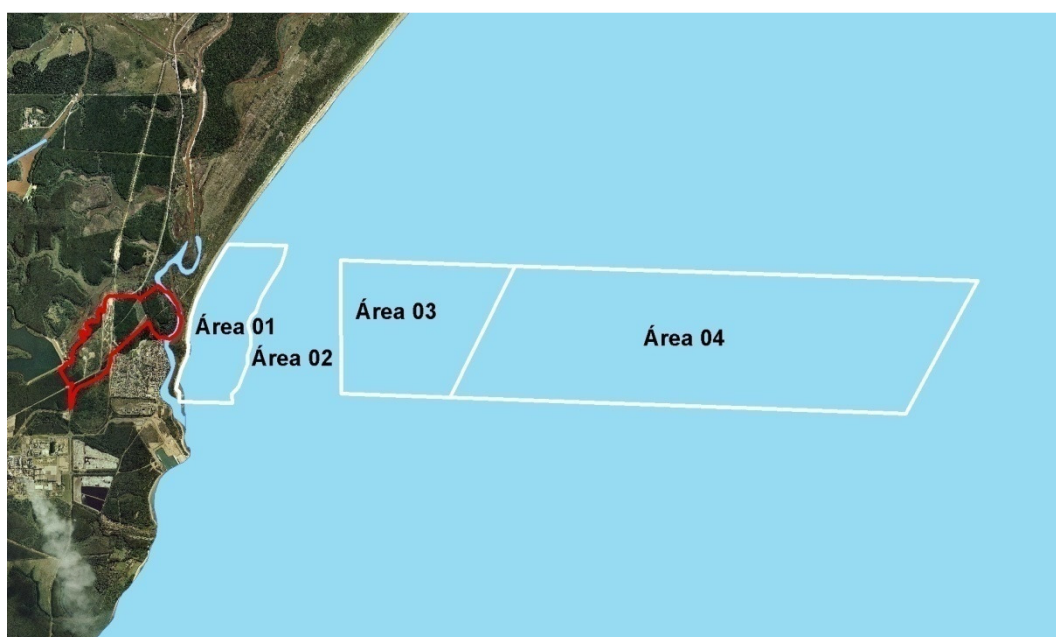
Figura 1. Localização das áreas de estudo.

O presente relatório descreve a metodologia e os resultados do levantamento topobatimétrico, da sonografia e da coleta de amostras de sedimento em Barra do Riacho, ES. A figura 1 indica as áreas onde foram realizados os levantamentos e as coletas de sedimento.

Foram realizados estudos em 3 das 4 áreas de acordo com o que foi solicitado pela contratante. A descrição de cada uma das áreas segue-se abaixo:

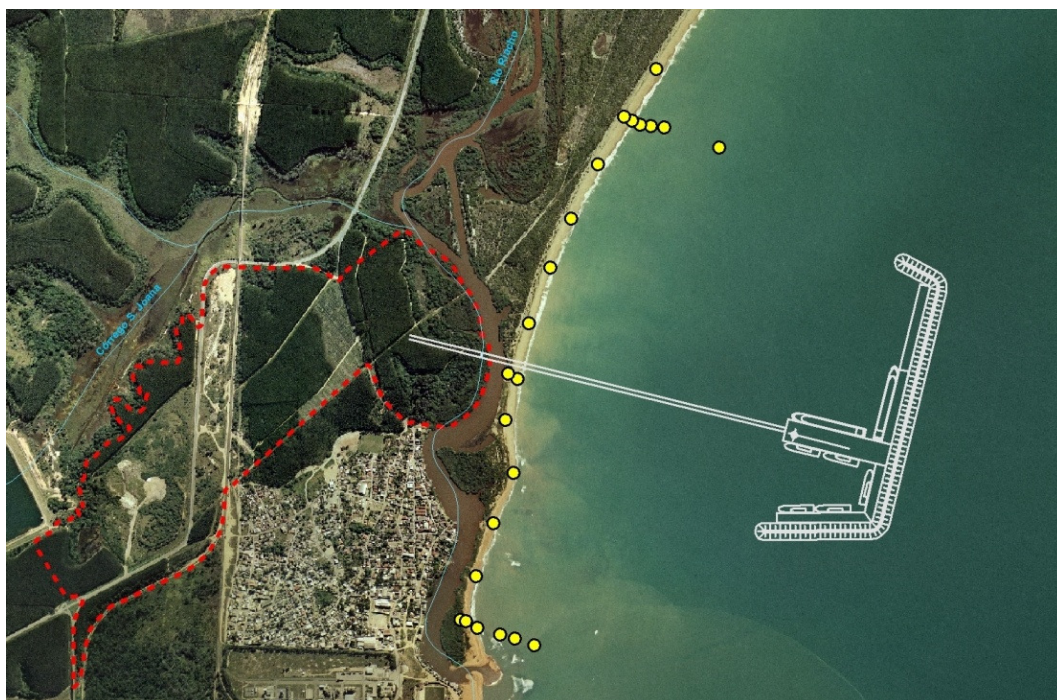
Figura 2. Localização dos pontos de coleta de sedimento.

Foram coletadas amostras de sedimentos com aproximadamente 200 g em dois eixos:

- Ao longo da linha 0m (DHN), espaçadas de 200m ao longo da costa (13 amostras);
- No eixo da ponte (8 amostras) e em 2 seções a 1 km do eixo da ponte ao norte e ao sul (18 amostras). Portanto 3 seções ao todo (24 amostras), sendo que para cada seção as amostras foram coletadas nas cotas +2,0m, +1,0 m, -1,0 m, -2,0 m, -3,0 m, -4,0 m, -5,0 m e -6,0 m, totalizando 24 amostras.

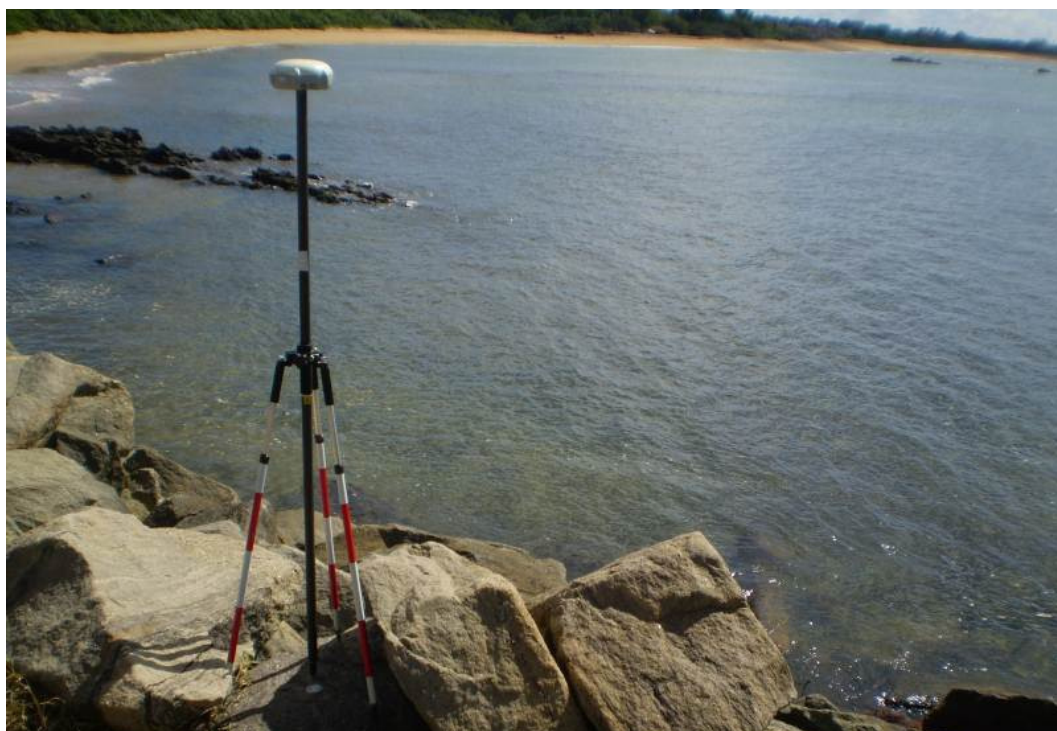
Figura 6 – GPS de precisão L1L2 posicionado na área de estudo (Marco M01)

A transferência das coordenadas foi realizada através de uma dupla de GPS L1L2 instalados simultaneamente na RN4 e em cada um dos marcos da área de estudo (Figura 6). O tempo de rastreamento para cada ponto foi maior do que 30 minutos. Após o devido tempo de aquisição, os dados de ambos GPS foram baixados e processados para se obter as novas coordenadas.

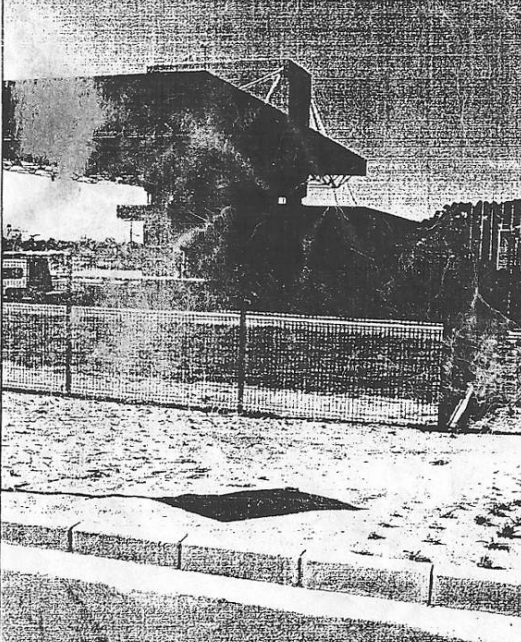
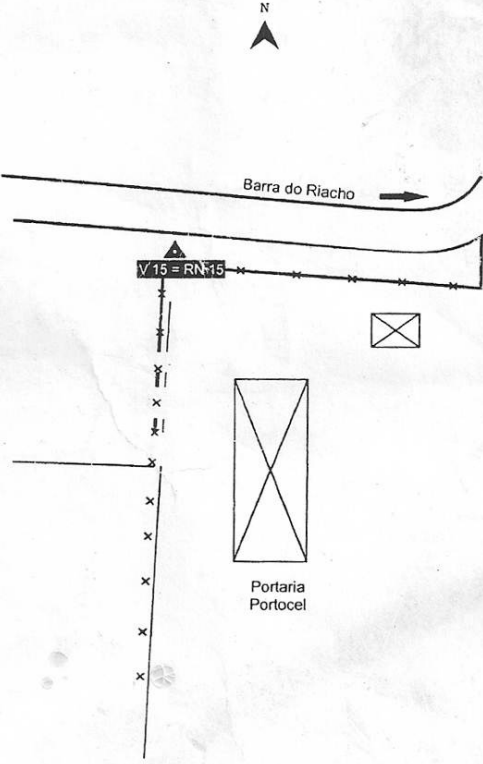
<p>A Estação V 15=RN 15 está localizada no canteiro próxima a cerca, situada a direita da portaria do Portocel.</p> <p>* Altitude obtida por nivelamento geométrico</p>	
MARCOS INTERVISÍVEIS		FOTO

Figura 7 - Ficha do Marco V15 – RN15

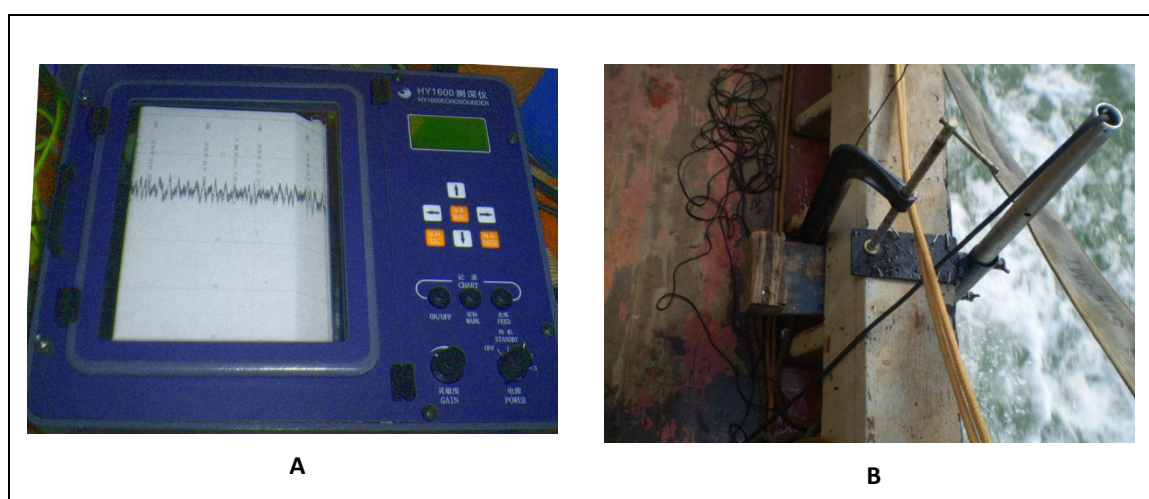
Figura 9 - Ecobatímetro (A) e montagem do transdutor (B).

Para realizar a batimetria foi utilizado o ecobatímetro HY1600 *Echo Sounder*, operando em frequência de 200KHz (Figura 9). O posicionamento foi realizado por DGPS Trimble (Figura 10). Para a aquisição e processamento dos dados foi utilizado o software HYPACK.

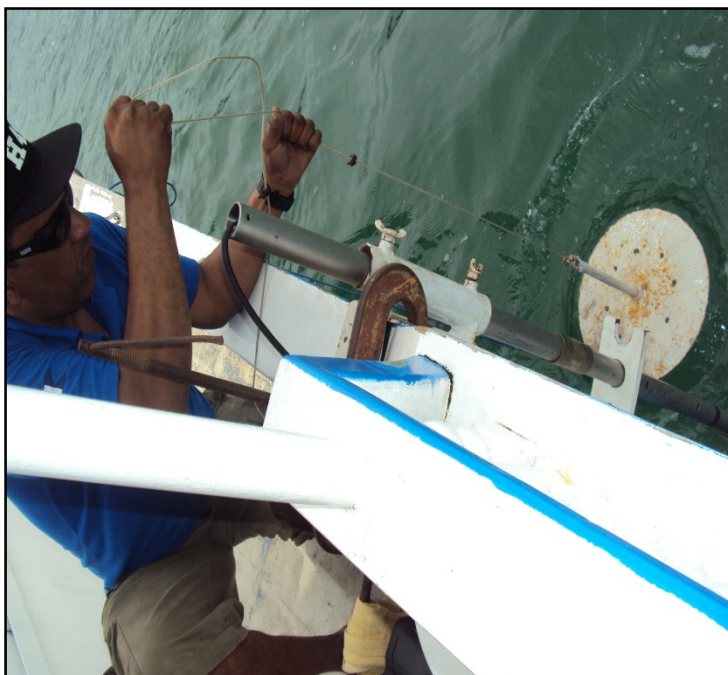
Figura 11 - Placa de Calibração.

Todos os dias, antes e após os levantamentos foram realizadas calibrações do ecobatímetro com uso de uma placa de calibração (Figura 11).

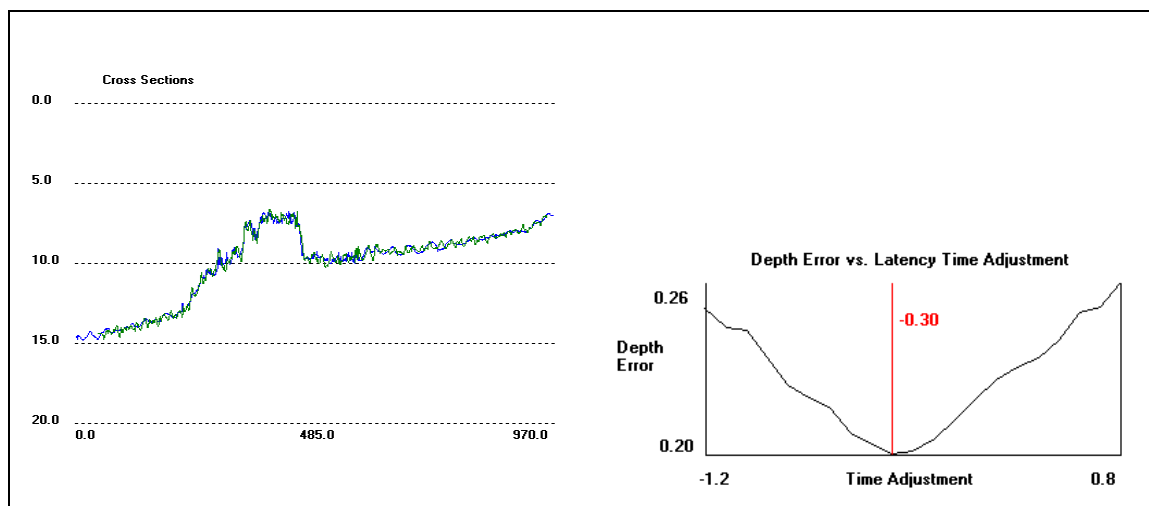
Figura 12 - Resultados do teste de latência.

Foram medidas todas as distâncias entre a posição do transdutor do ecobatímetro e o GPS (“offsets”) antes do início das atividades. O tempo de latência entre os aparelhos também foi calculado, os resultados são mostrados nas figuras 9 e 10.

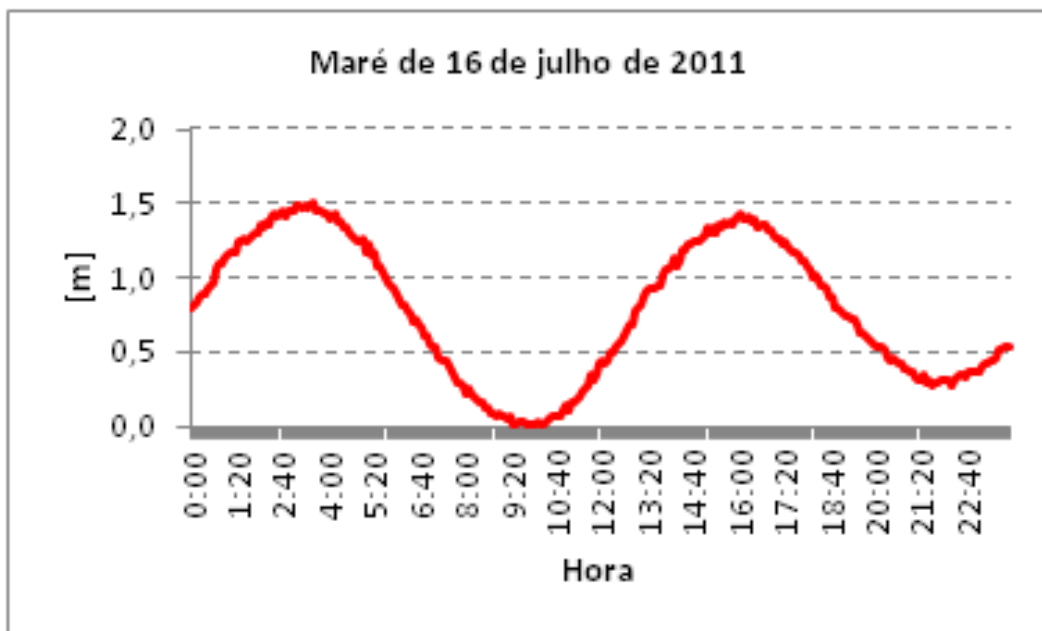
Figura 15 - Leituras de maré do marégrafo Portocel

Foram realizadas leituras de maré em intervalo de 5 minutos para a correção do nível de redução da batimetria (Tabela 3). As leituras foram feitas através do marégrafo da Portocel. Para garantir que os dados do marégrafo estivessem representando corretamente a maré, foi feita uma leitura da régua antes do resgate dos dados, para posterior comparação (Figuras 14 e 15).

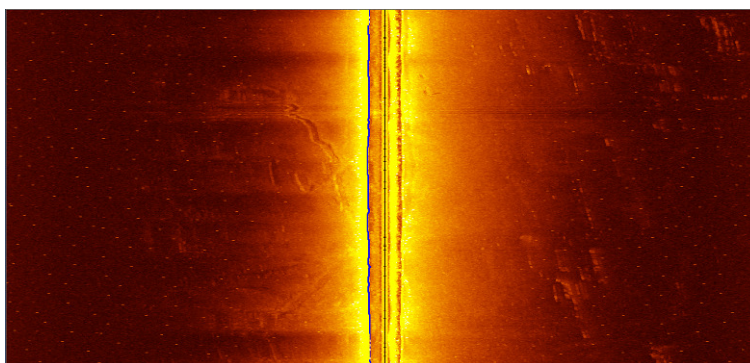
Figura 18 - Digitalização do fundo.

O Segundo passo foi a detecção do fundo para correção do ângulo. Para isto o fundo foi digitalizado através de ferramentas de detecção do fundo do software Sonarwiz5 (Figuras 18 e 19).

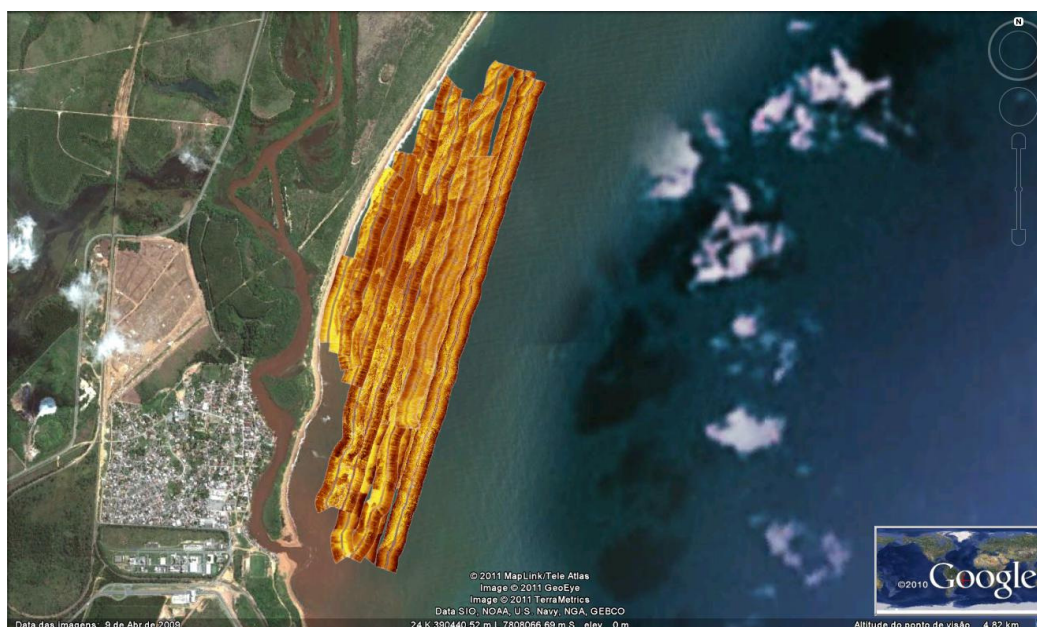
Figura 21 - Mosaico no Google Earth / Google Earth Mosaic

O quarto passo foi reduzir a faixa hidrografada do fundo do mar para 60 m, com o objetivo de melhorar a visualização. Quanto mais longe do peixe, menor a intensidade do backscatter, dificultando a visualização de objetos. O último passo foi montar o mosaico e exportar as imagens para o Google Earth e Autocad (Figura 21).

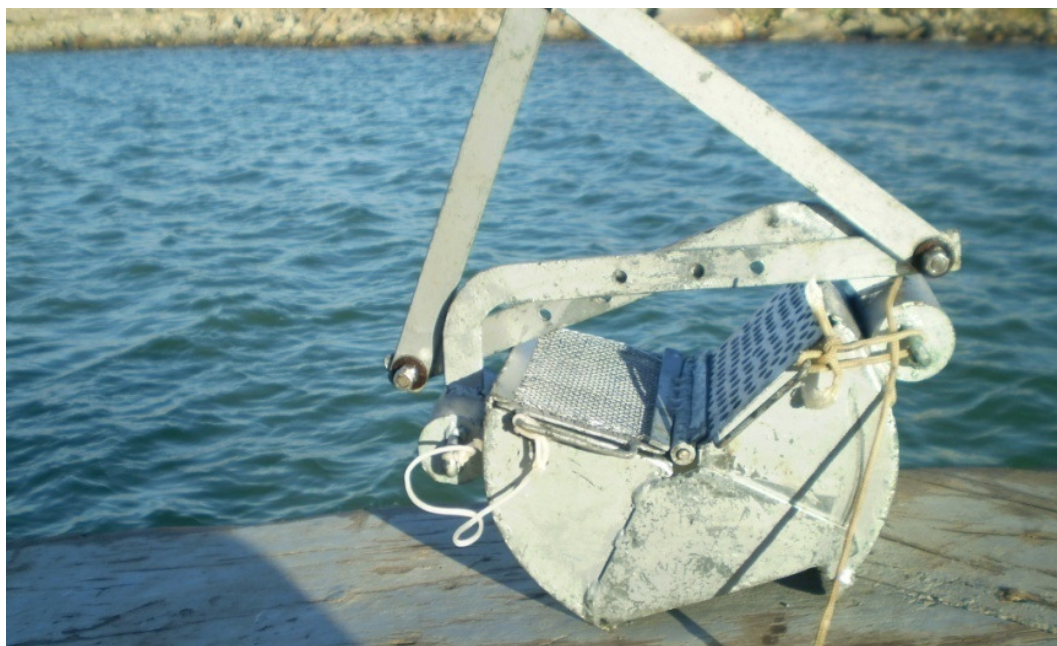
Figura 22 - Amostrador de sedimentos *petite ponar*

Foram realizadas 37 coletas de sedimento localizadas de acordo com a Tabela 5. Para a coleta na praia submersa foi utilizada um amostrador de sedimentos do tipo *Petite Ponar* (Figura 22 e 23).

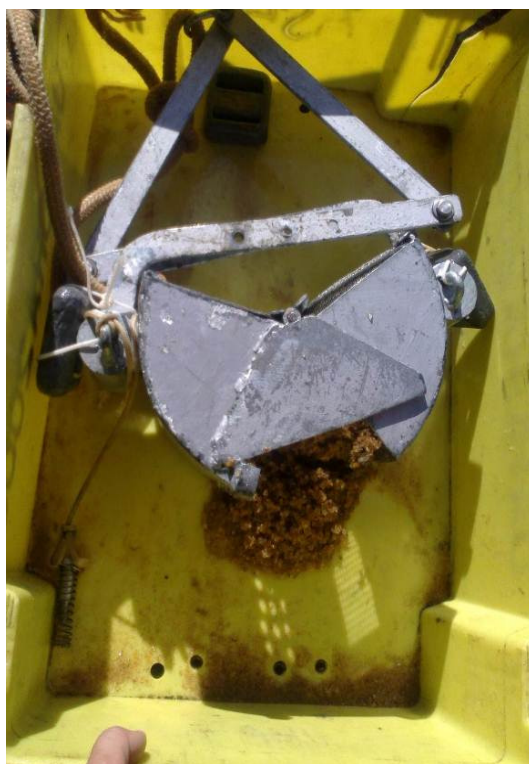
Figura 23 - Amostrador de sedimentos *petite ponar*

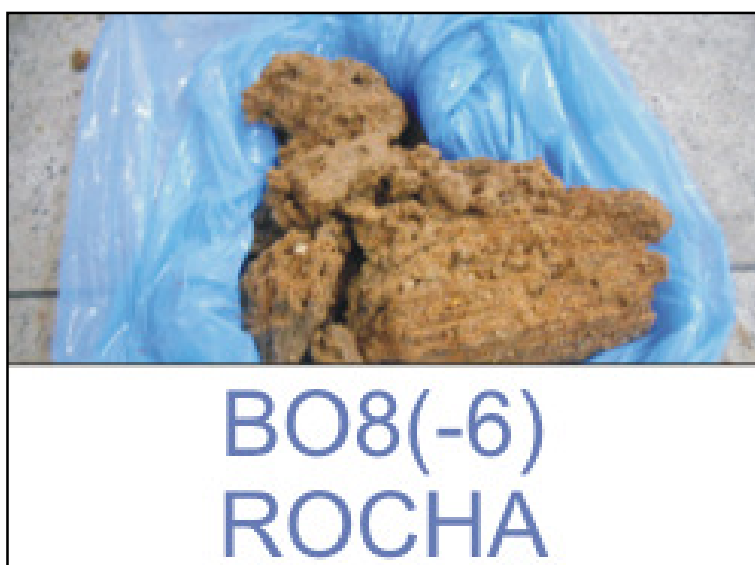
Substrato predominantemente rochoso, podendo conter pequenas regiões com cobertura de areia. É composto por formações areníticas do Grupo Barreiras, podendo conter também algas calcárias e formação de origem biogênica (Figura 24).

Figura 24 – Exemplo de substrato predominantemente rochoso

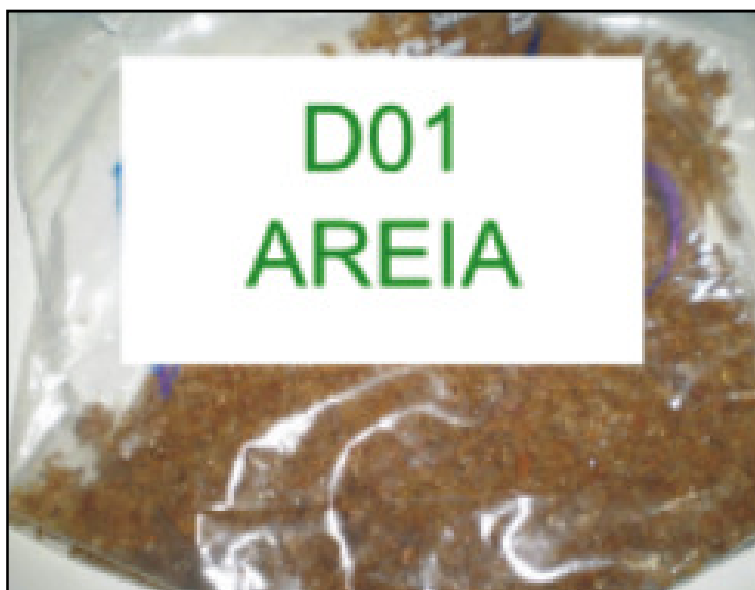
Substrato predominantemente arenoso, podendo ocorrer formações rochosas. É composto por areia média a grossa, podendo apresentar biodetritos (Figura 25).

Figura 25 – Exemplo de substrato predominante arenoso
