Complexo Porto Sul Projeto Conceitual Preliminar Ilhéus/ Bahia

Relatório Extraordinário Relatório Preliminar para Fornecimento de Rocha

Dezembro / 2011

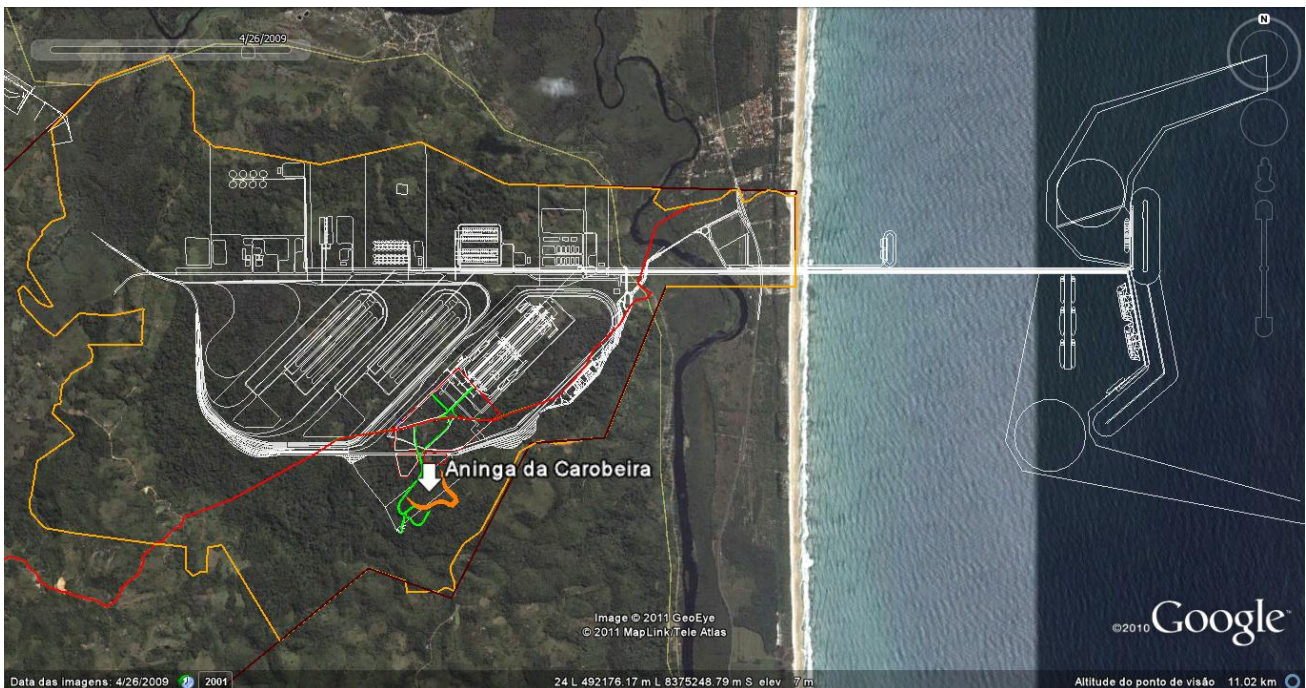
Figura 02 – Posição da Pedreira Aninga da Carobeira em relação ao empreendimento

A pedra Aninga da Carobeira, localizada dentro da poligonal de desapropriação do empreendimento, deverá fornecer a maior parte do material necessário à construção do quebra-mar, bem como o volume de brita necessário à construção do TUP BAMIN e do Porto Público. A Figura 02 ilustra a posição da pedra Aninga da Carobeira em relação ao Empreendimento.

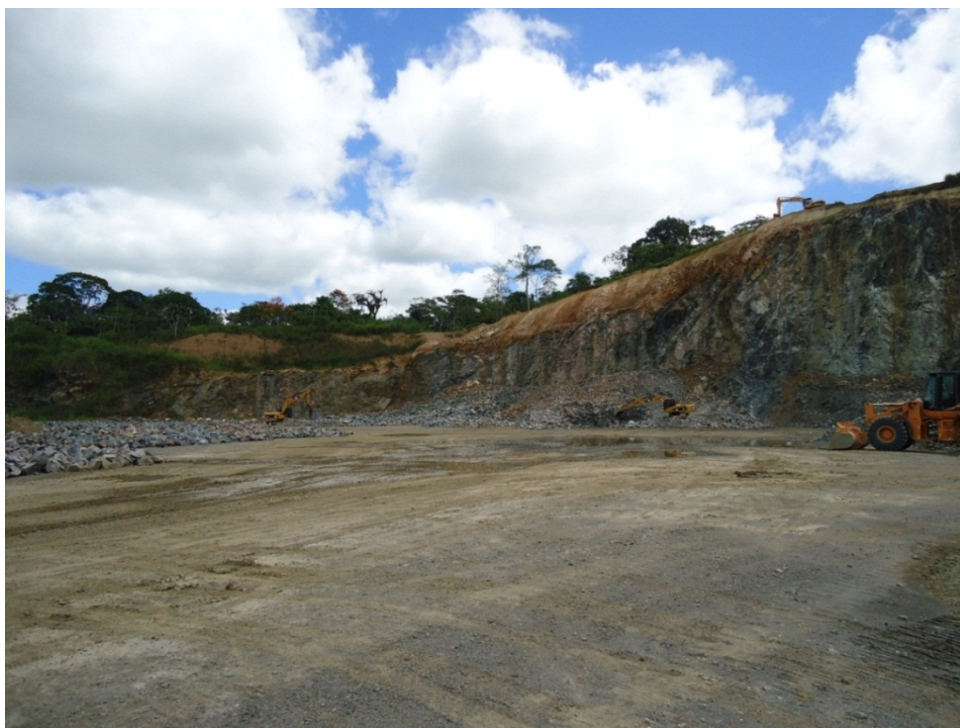
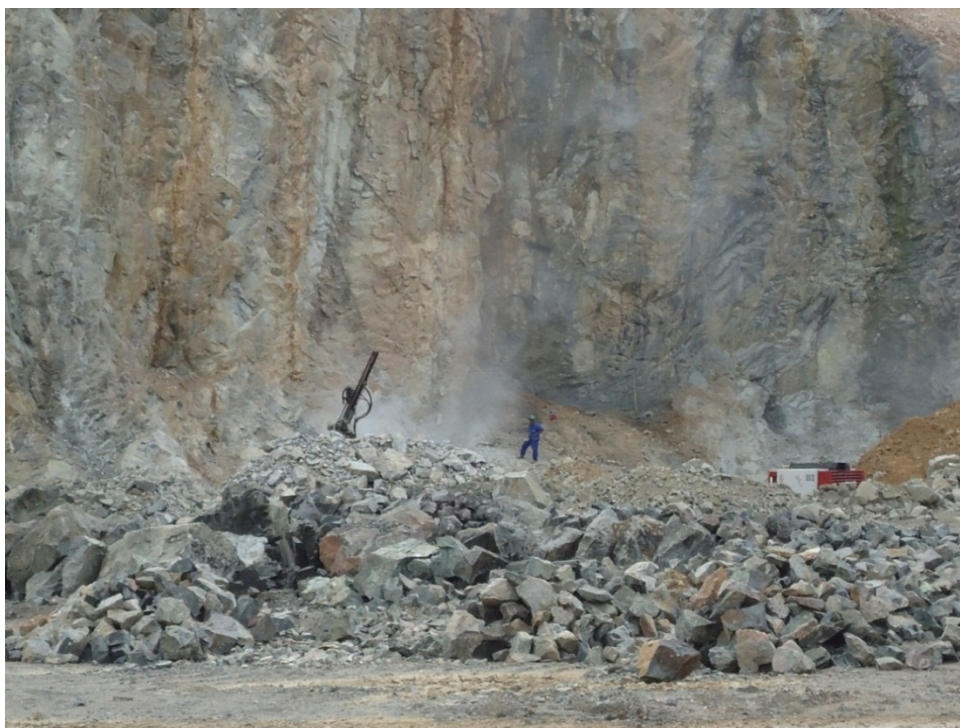
- Acessos: BA 415 – 11 km, BA 101 – 33 km, BA 262 – 32 km, Estrada do Itariri – 9 Km. Total de 85 km.
- Licença: Licença Ambiental Simplificada da Prefeitura Municipal de Itabuna Nº 008/2009 com vencimento em 17/06/2012 (Anexo 1).
- DNPM:
 - Processo 871.004/1985
 - Titular: Pedreira União Ltda.
 - Município: Itabuna
 - Área: 50 ha.
 - Substância: Granulito.
 - Fase: Licenciada.
- Características do material: Produz atualmente brita de diversas granulometrias e pode produzir blocos de grandes dimensões (10 t)

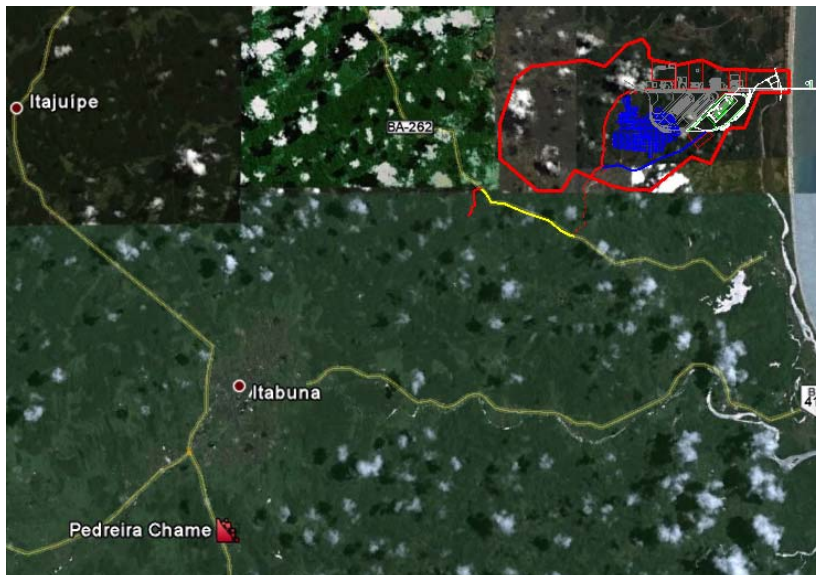
Figura 09 – Localização da pedreira Chame em relação ao Porto Sul

- Localização – Rodovia BR 101 km 512, Fazenda Thayla Chame, Itabuna, BA (Figura 3 e 4).

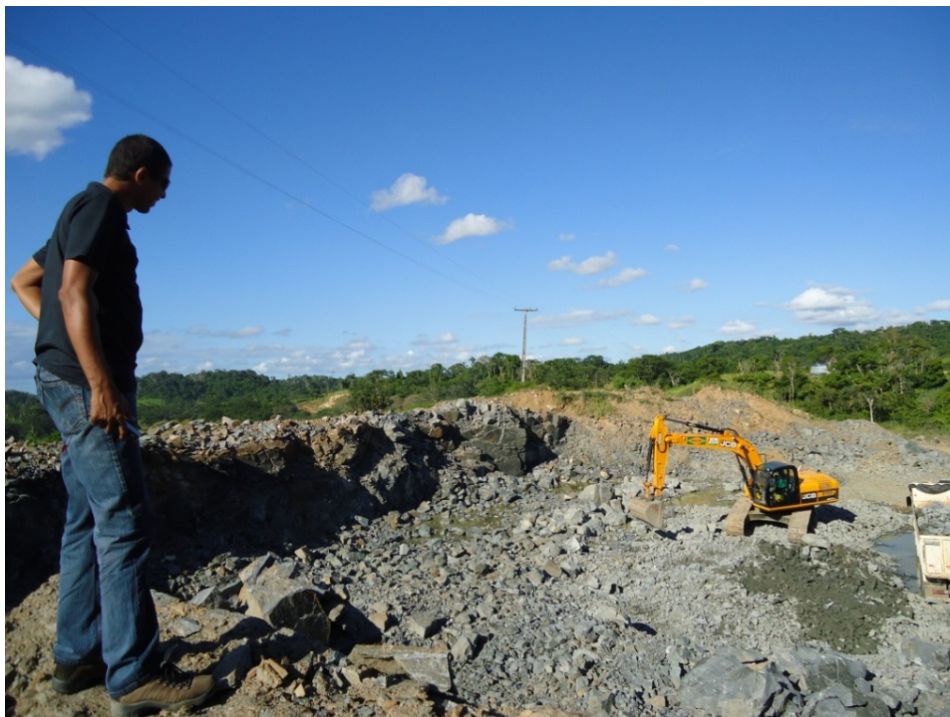
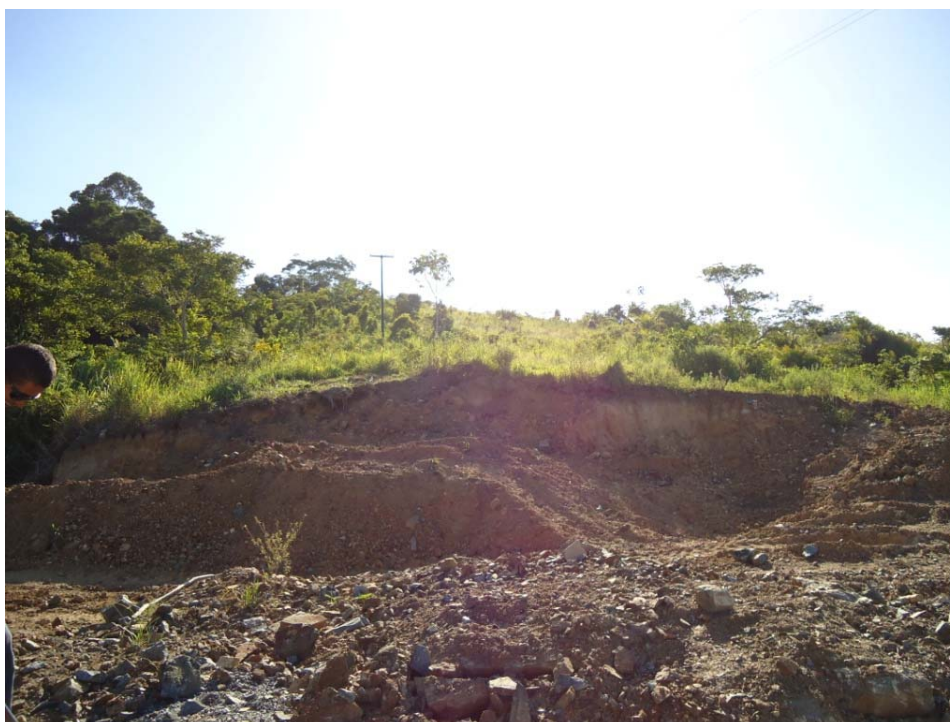
- Acessos: BA 101 – 37 km, BA 262 – 32 km, Estrada do Itariri – 9 km. Total de 78 km.
- Licença – Licença Ambiental Simplificada da Prefeitura Municipal de Itabuna Nº 010/2008 com vencimento em 17/12/2011(Anexo 2).
- DNPM:
 - Processo 871.034/2008
 - Titular: Chame Pedreira Ltda.
 - Município: Itabuna
 - Área: 15 ha.
 - Substância: Granito.
 - Fase: Licenciada.
- Características do material: Brita e blocos de grandes dimensões.

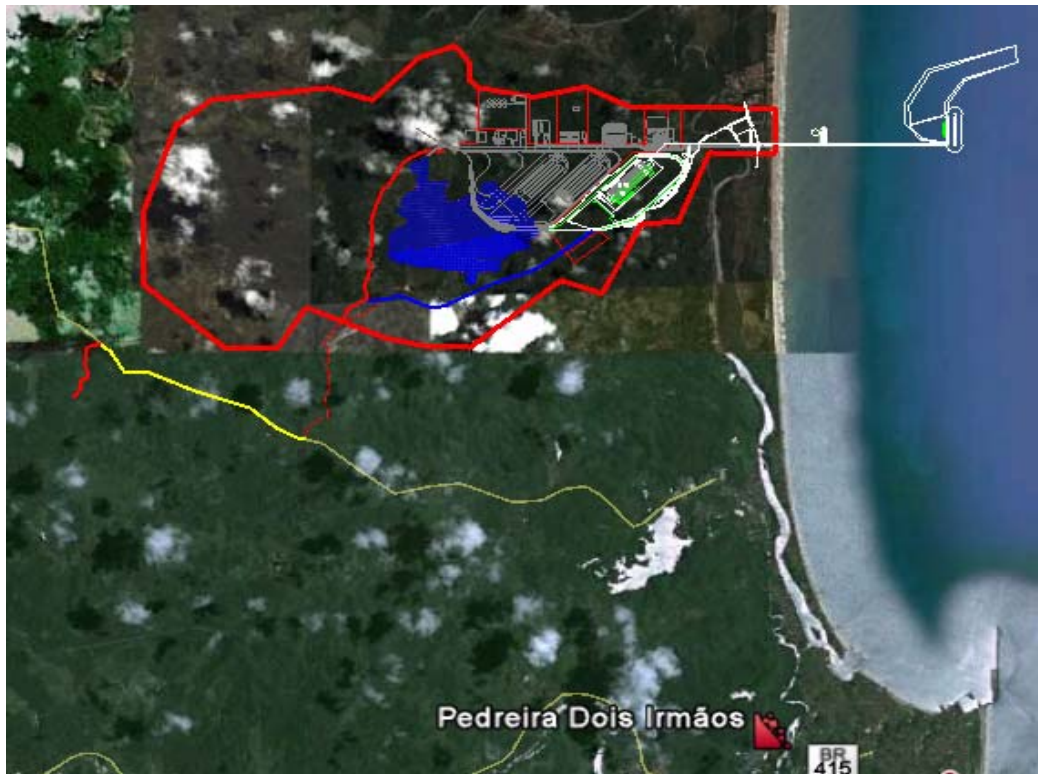
Figura 11 - Localização da pedreira Dois Irmãos em relação ao Porto Sul

- Localização – Antiga Rodovia Ilhéus Itabuna, km 5, Ilhéus – BA.

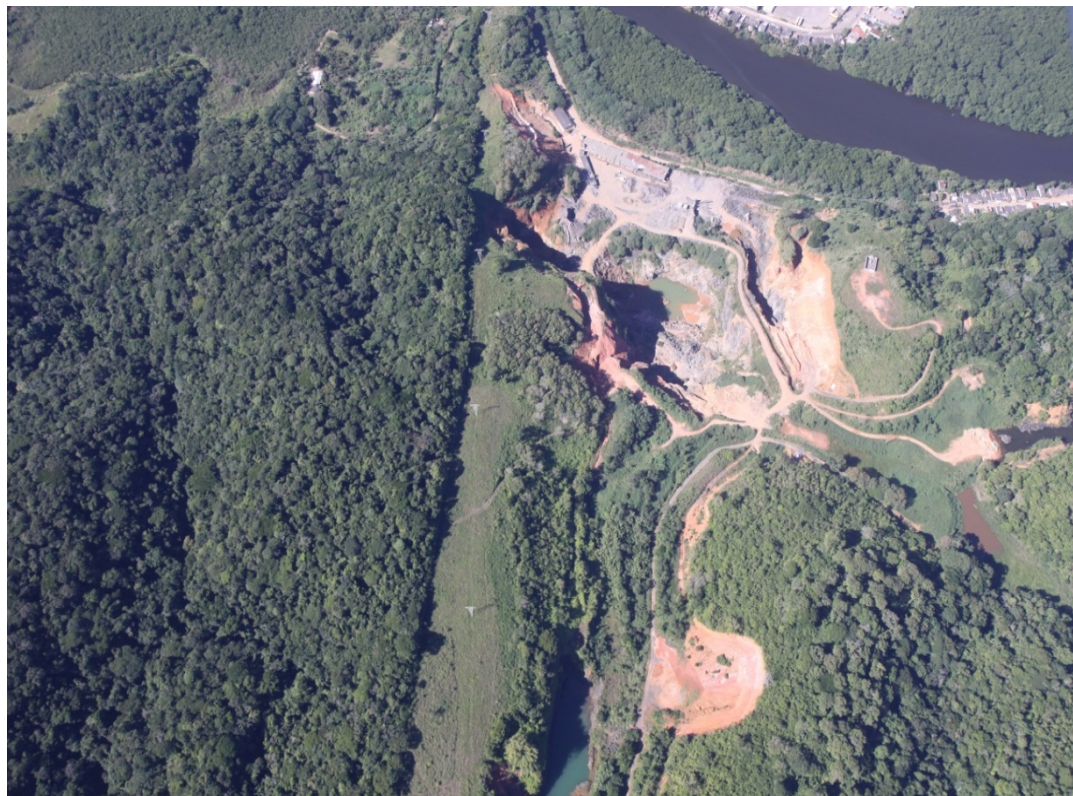
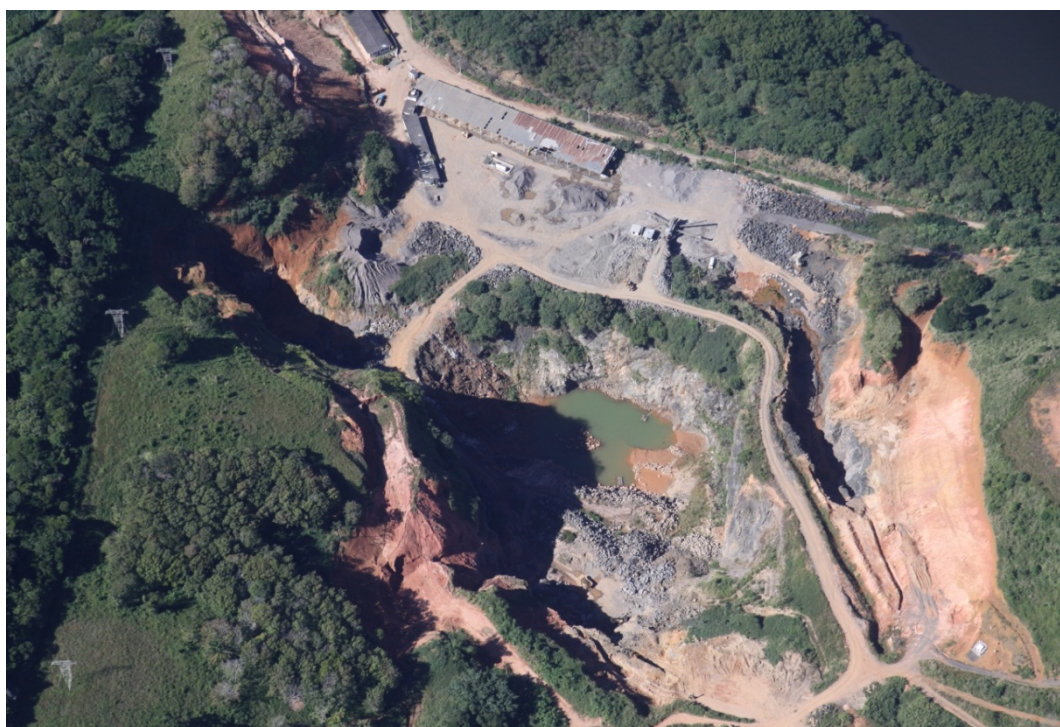
Trata-se da pedreira de maior porte na região de Ilhéus e encontra-se em atividade. A rocha exposta na pedreira é de composição gnáissica, mostrando médio grau de fraturamento. Exibem intensa deformação e migmatização com neossomas /paleossomas ora máficos, ora félsicos.

- Acessos: Área Urbana de Ilhéus (Iguape) – 5 km, BA-262 - 11 km Estrada do Itariri - 9 km. Total de 25 km.
- Licença – Licença Ambiental Nº 013/2008 da Prefeitura Municipal de Ilhéus, com vencimento em abril/2011 e renovada até abril/2012. Em 25/11/11, foi realizada Audiência Pública para novo licenciamento da pedra, junto a SEMA e COMDEMA de Ilhéus – BA (Anexo 3).
- DNPM: A Pedreira Dois Irmãos envolve dois processos DNPM cujo titular é Pedreira Dois Irmãos Ltda.
 - Processo 870.575/1979
 - Município: Ilhéus.
 - Área: 27,23 há.
 - Substância: Gnaise.
 - Fase: Licenciada.
 - Processo 870.125/2000
 - Município: Ilhéus.
 - Área: 19,17 há.
 - Substância: Gnaise.
 - Fase: Requerimento de Lavra, protocolizado em 28/03/02. Retificação da aprovação do Relatório Final em 10/07/09.
- Características do material: Brita e blocos de grandes dimensões.

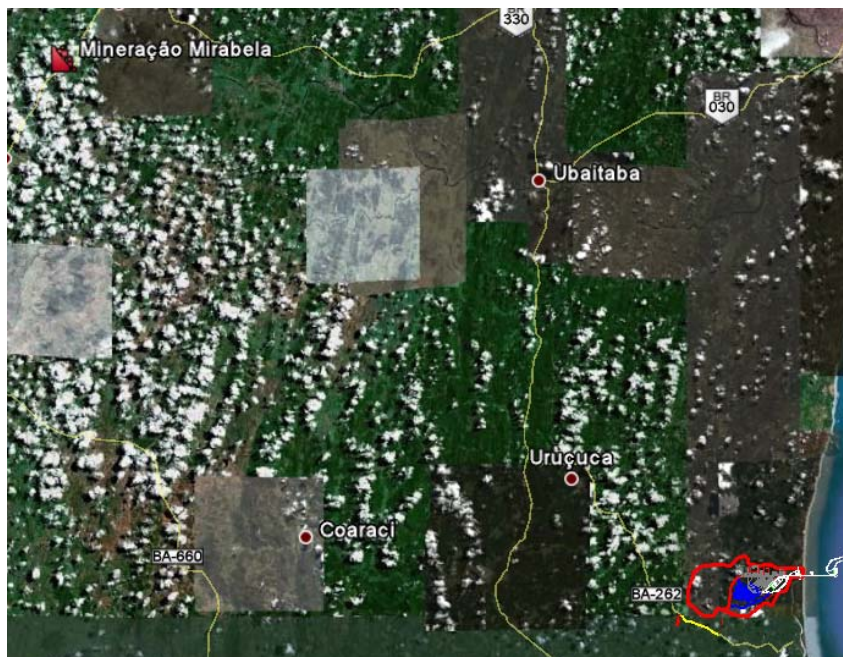
Figura 13 - Localização da Mineração Mirabela em relação ao Porto Sul

- Localização: Fazenda Santa Rita, s/n Zona Rural, Itagibá/BA, a 8 km de Ipiaú e 140 km de Ilhéus.

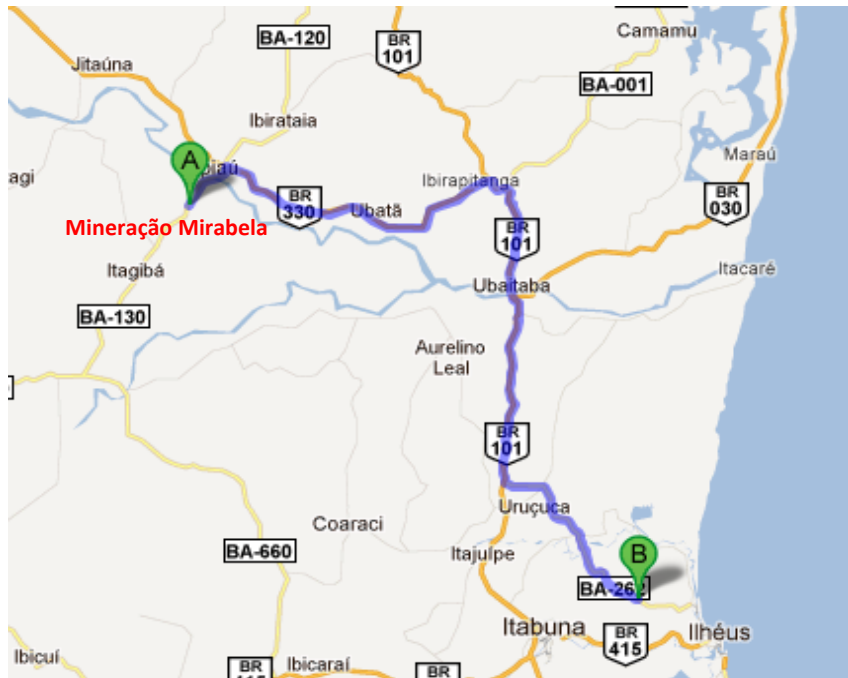
Figura 14 - Acessos da Mineração Mirabela ao Porto Sul

- Acessos: BA-130 – 6 km, BR-330 - 47 km, BR-101 – 53 km, BA-262 - 32 km, Estrada do Itariri – 9 km. Total de 147 km.
- Licença. A Mineração Mirabela obteve a Licença de Operação em 2009. Exporta o Concentrado de Níquel pelo Porto do Malhado em Ilhéus e seu transporte é feito por caminhões em boa parte do acesso descrito acima. Está previsto para janeiro/2012 a obtenção do Adendo da Licença Ambiental junto ao INEMA e do Adendo da Concessão de Lavra junto ao DNPM, para a comercialização do estéril.
- Potencial de produção: Já possui um estoque de 30.000.000 m³ de material estéril, constituído de rocha em diversas granulometrias, inclusive blocos de grandes dimensões.
- Características do material. Além de finos, toda a granulometria necessária a construção do Quebra-mar do Porto Sul.

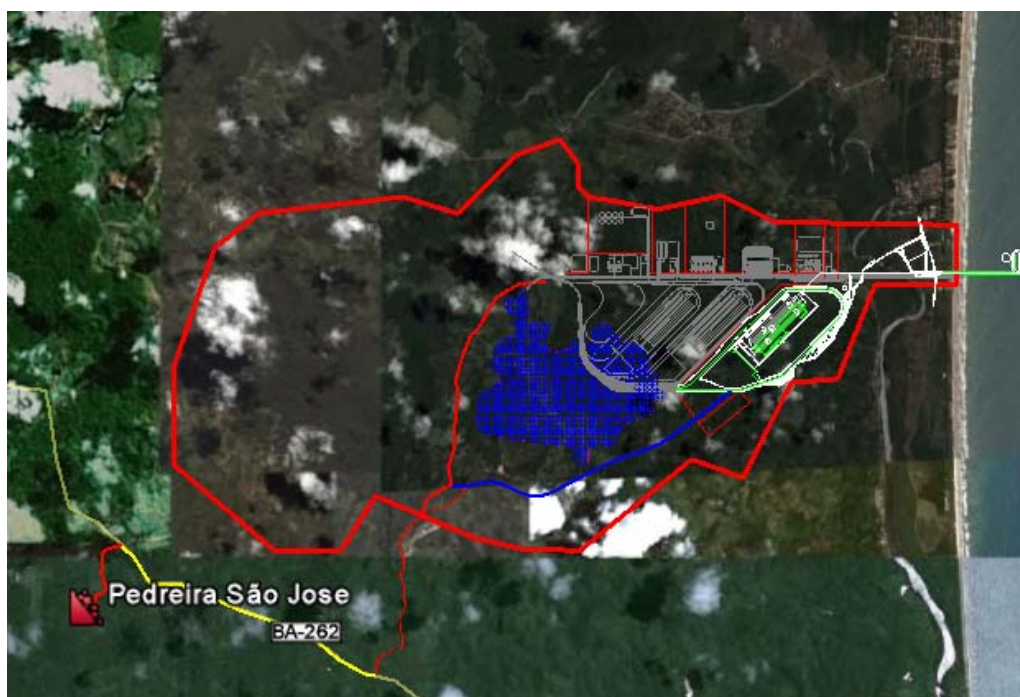
Figura 15 - Localização da pedreira São José em relação ao Porto Sul

- Localização: Fazenda São José, a 2 km do km 19 da BA 262 no sentido Ilhéus – Uruçuca

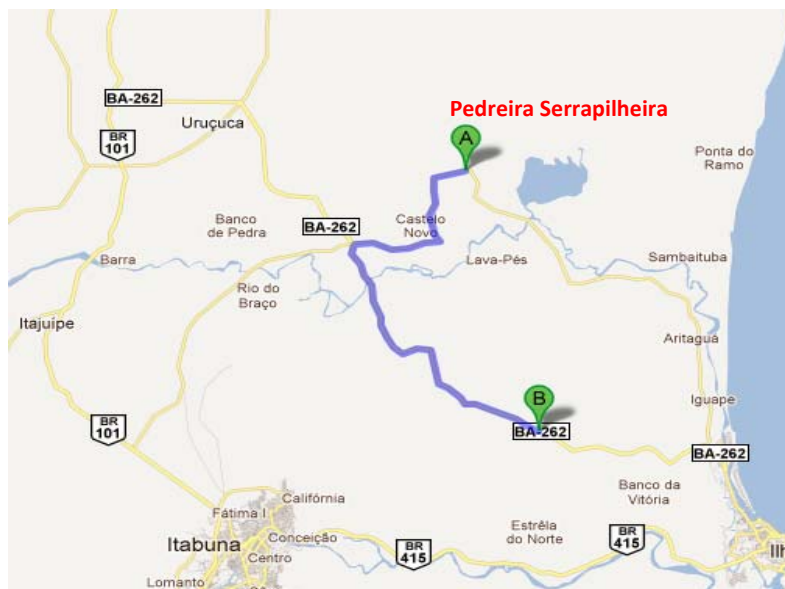
Figura 19 - Acessos da pedreira Serrapilheira ao Porto Sul

- Acessos: Acesso em terra – 20 km, BA-262 – 16 km, Estrada do Itariri – 9 km. Total de 45 km.
- Licença: A licenciar para a produção de 1.000.000 m3/ano
- DNPM: Insere-se em 6 processos de titularidade de Newton Leal Bezerra, localizados no Município de Ilhéus. Todos os seis processos têm área de 49,06 ha para a substância diorito e estão em fase de Autorização de Pesquisa. Os seis processos são: - 871.126/2009; 871.127/2009; 871.128/2009; 871.129/2009; 871.130/2009 e 871.131/2009. Esses processos marcaram prioridade para este titular no ano de 2009, quando foram protocolizados os Requerimentos de Pesquisa.
- Características do material: Brita e blocos de grandes dimensões.
- Unidades de Conservação:

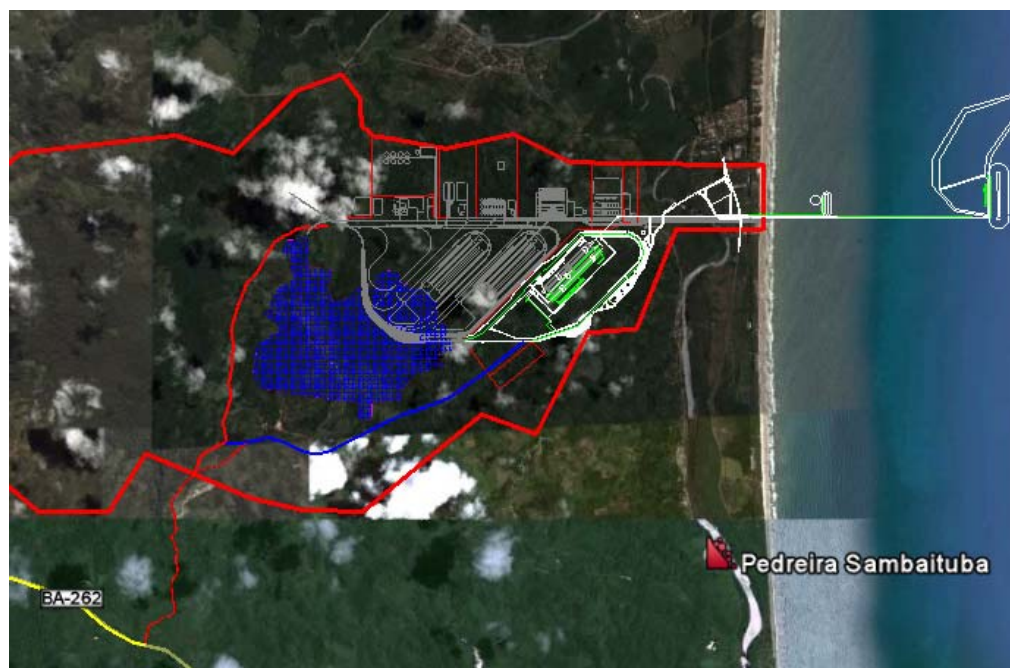
Figura – 20 – Localização da pedreira Sambaituba em relação ao Porto Sul

- Localização: Rodovia Centenária, a 6 km da retroárea.

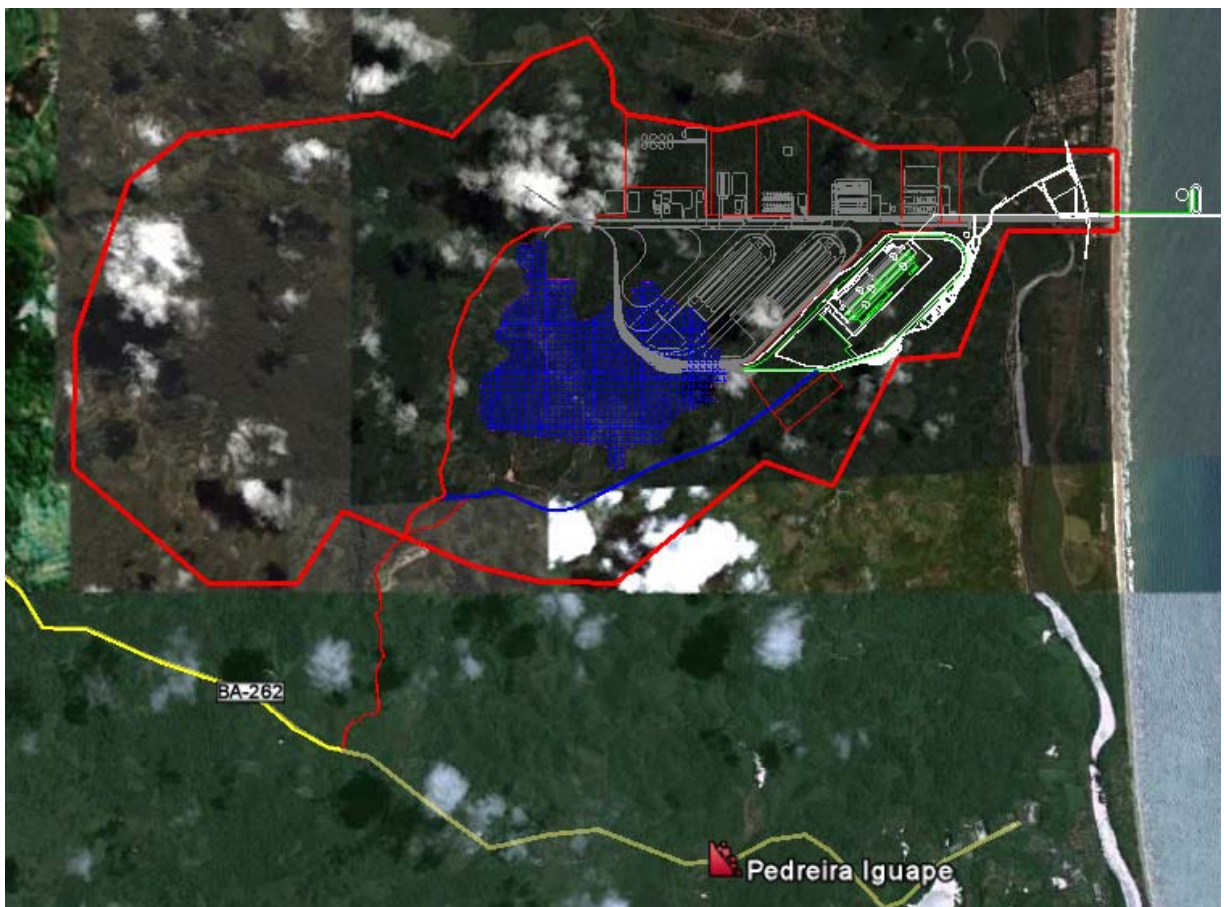
Figura – 22 – Localização da pedreira Iguape em relação ao Porto Sul

- Localização: Fazenda Nova Aurora, km 10 da BA 262 no sentido Ilhéus – Uruçuca.

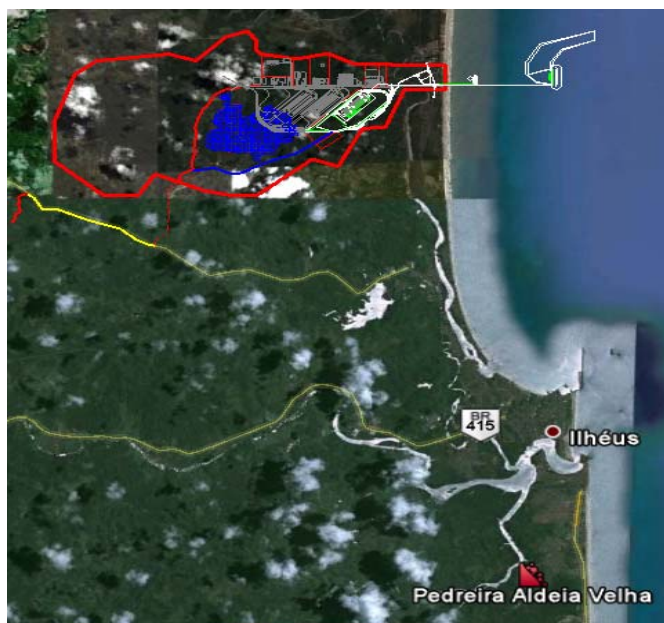
Figura – 24 – Localização da pedreira Aldeia Velha em relação ao Porto Sul

- Localização: As margens da BR-251, 9 km ao sul de Ilhéus.

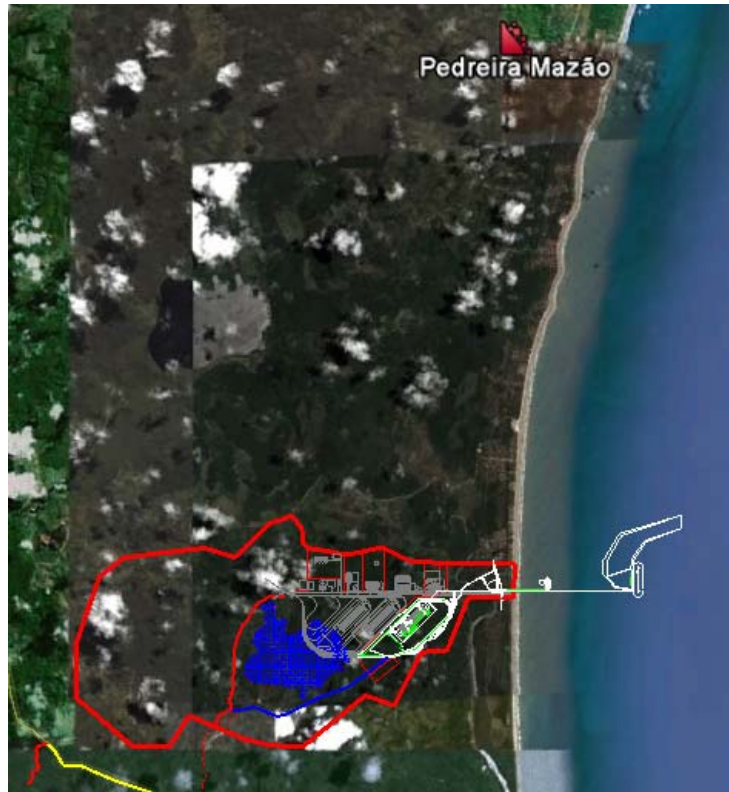
Figura – 26 – Localização da pedreira Mazão em relação ao Porto Sul

- Localização: A 6 km da BA-001, por estrada de terra e 16 km ao norte da retroárea pela BA-001.

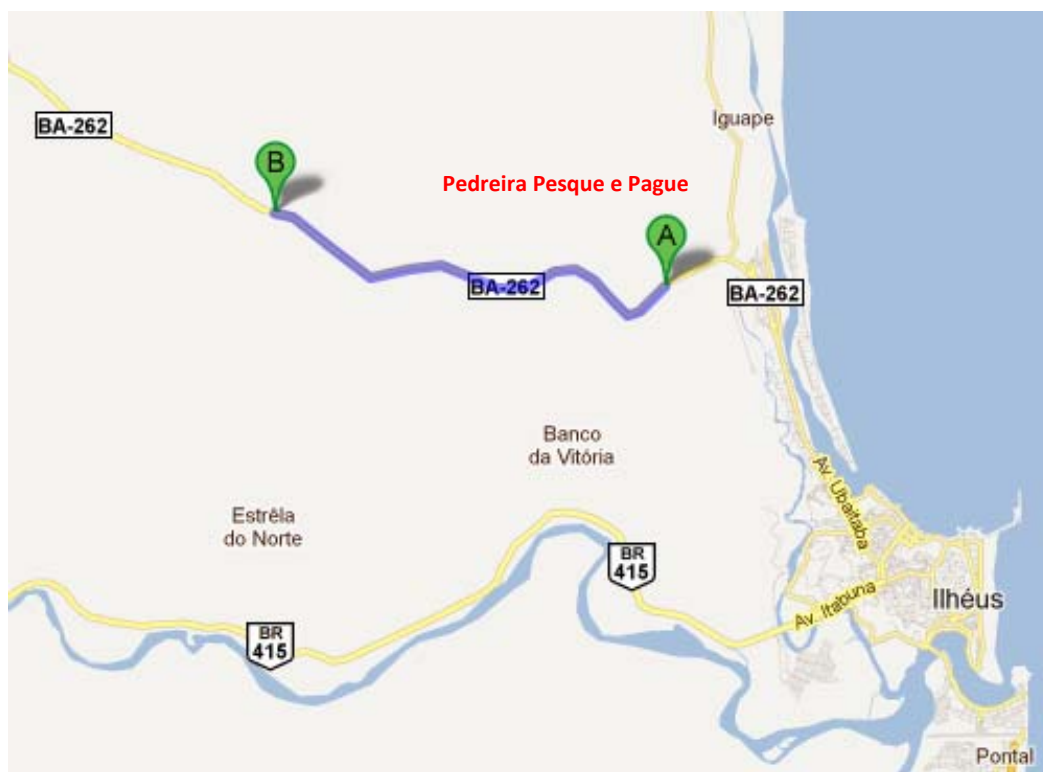
Figura 28 - Acessos da pedreira Pesque e Pague ao Porto Sul

- Acessos: BA-262 – 8 km, Estrada do Itariri – 9 km. Total de 17 km.
- Licença: Não dispõe.
- DNPM:
 - Processo DNPM 871.334/2004,
 - Titular: Brita Bahia Ltda
 - Município: Ilhéus.
 - Área: 50 ha.
 - Substância: Gnaisse.
 - Fase: Requerimento de Lavra protocolizado em 06/01/10. O Processo não apresenta pendências.
- Características do material: Brita e blocos de pequenas dimensões.

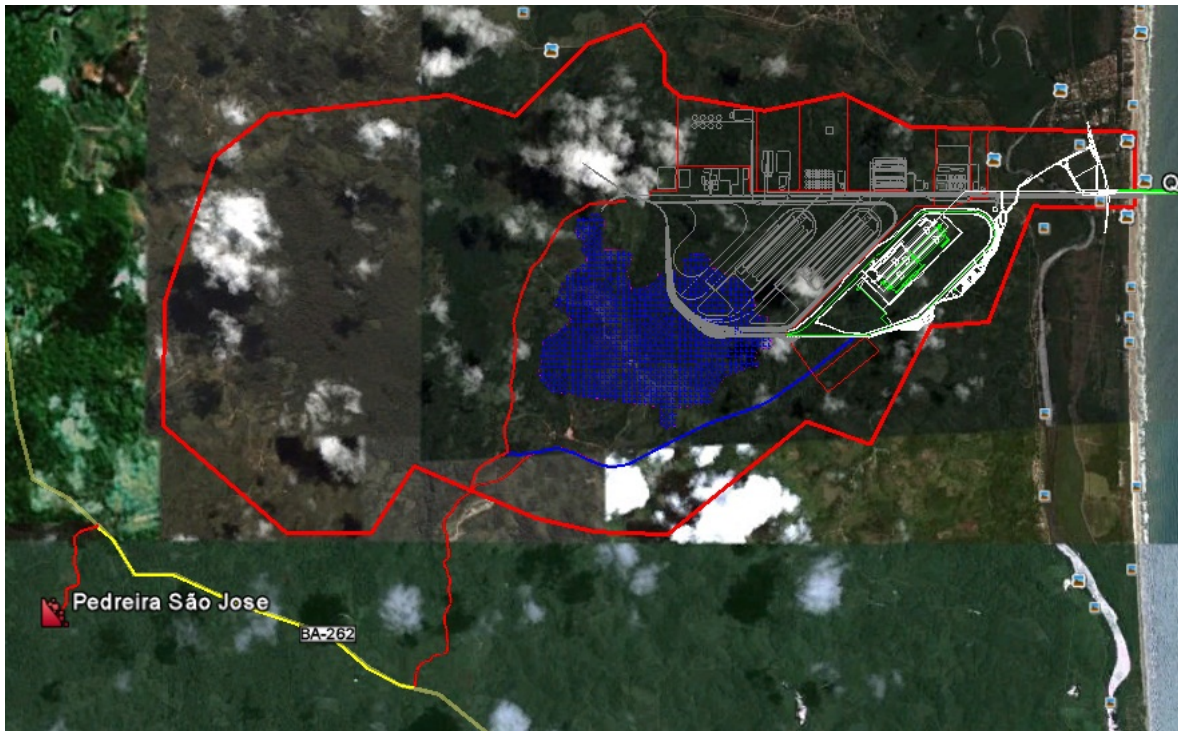
Das oito pedreiras licenciadas, em licenciamento ou a licenciar, sete delas utilizam a BA-262. Em um trecho de 5 km entre Ilhéus e Uruçuca, somam-se o fluxo de caminhões de varias pedreiras, sendo este trecho o de maior intensidade de tráfego. Ver traçado na cor amarelo no mapa abaixo:

Figura 29 – Trecho da BA-262 com maior densidade de fluxo

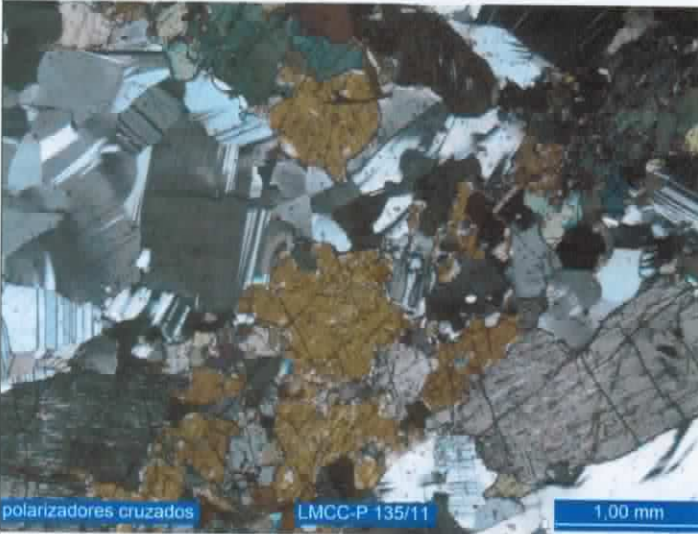
Plagioclásio (labradorita)	40	
Augita	20-25	
Hiperstênio	20-25	
Microclínio	5-10	
Quartzo	<5	
Biotita	<5	
Acessórios: zircão, apatita, carbonato, opacos, muscovita	<5	
Secundários: sericita/muscovita, hidróxido de ferro.		
TEXTURA: granular hipidiomórfica a granoblástica		
NATUREZA: ígnea / metamórfica		
GRANULAÇÃO: Fina (<0,5 mm) a média (1,5 mm a 3,0 mm), predominantemente média. Pequena parte dos cristais de feldspato e augita apresentam granulação fina.		
GRAU DE ALTERAÇÃO: Rocha pouco alterada intempericamente. Ocasionalmente, centro e/ou bordas de piroxênios acham-se alterados em hidróxidos de ferro.

GRAU DE MICROFISSURAMENTO: Moderado, com fraco fraturamento intergranular e fraturamento intragranular intenso nos piroxênios e fraco nos feldspatos. Preenchimento por sericita e muscovita.		
CLASSIFICAÇÃO: Jotunito / Hiperstênio monzogabro

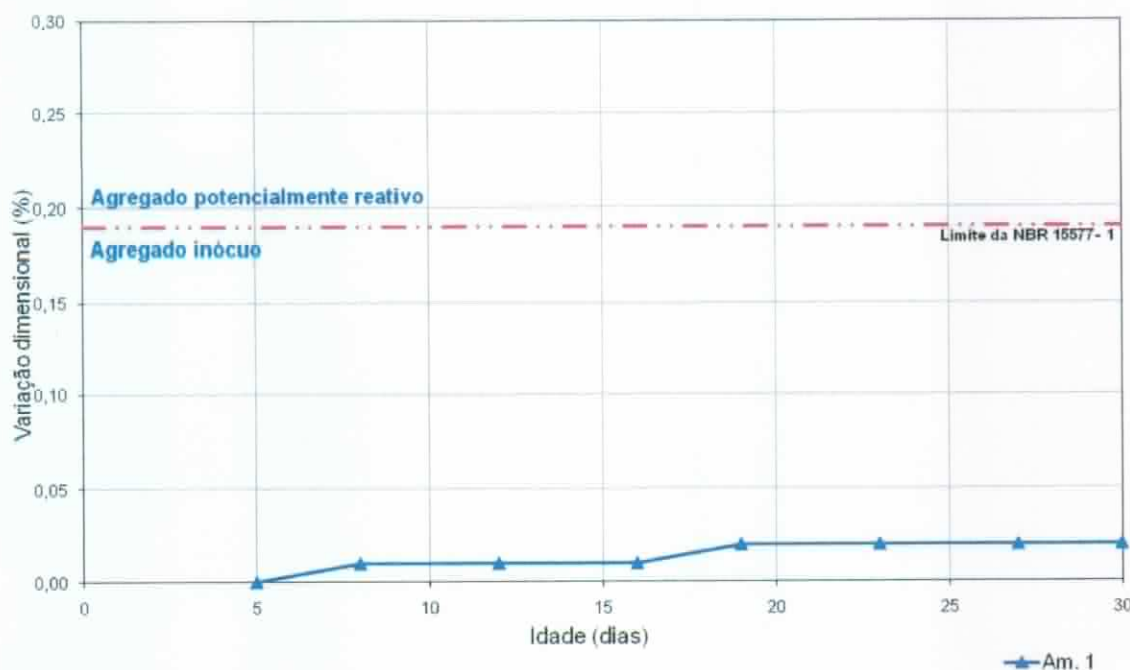
Idade (dias)	Varição Dimensional (%)
	Amostra 1 – Banco 130 – Cava Norte
5	0,00
8	0,01
12	0,01
16	0,01
19	0,02
23	0,02
27	0,02
30	0,02

Figura 1 – Representação da variação dimensional (expansão) com a idade (NBR 15577-4)

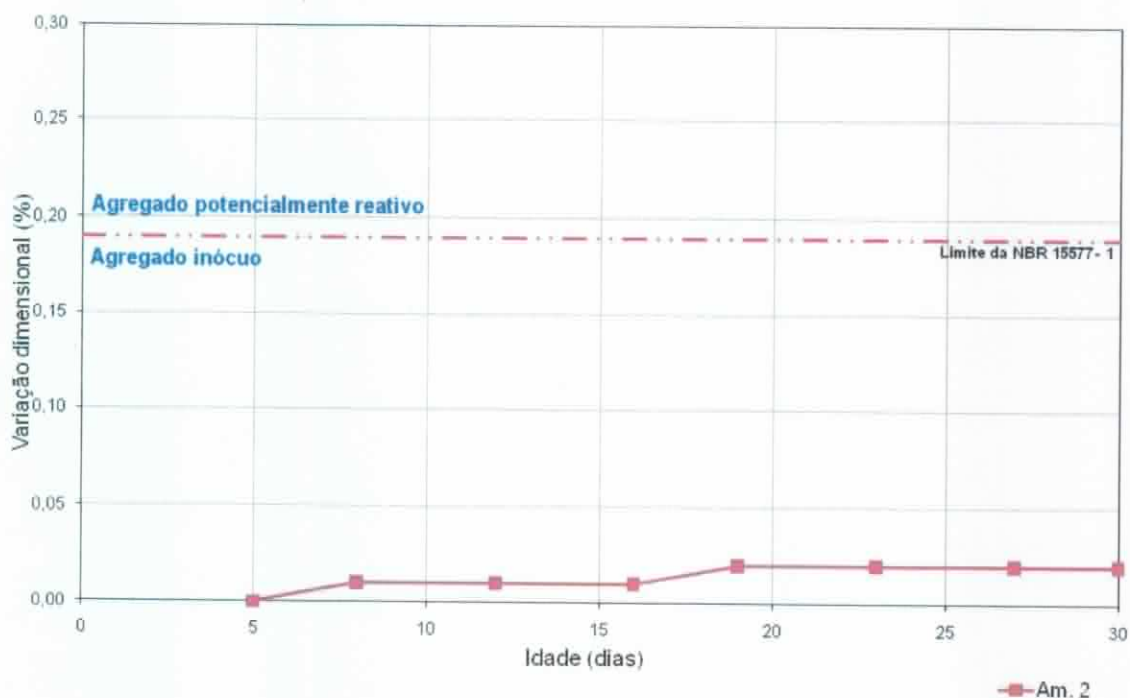
Idade (dias)	Varição Dimensional (%)
	Amostra 2 – Banco 130 – Cava Norte
5	0,00
8	0,01
12	0,01
16	0,01
19	0,02
23	0,02
27	0,02
30	0,02

Figura 1 – Representação da variação dimensional (expansão) com a idade (NBR 15577-4)

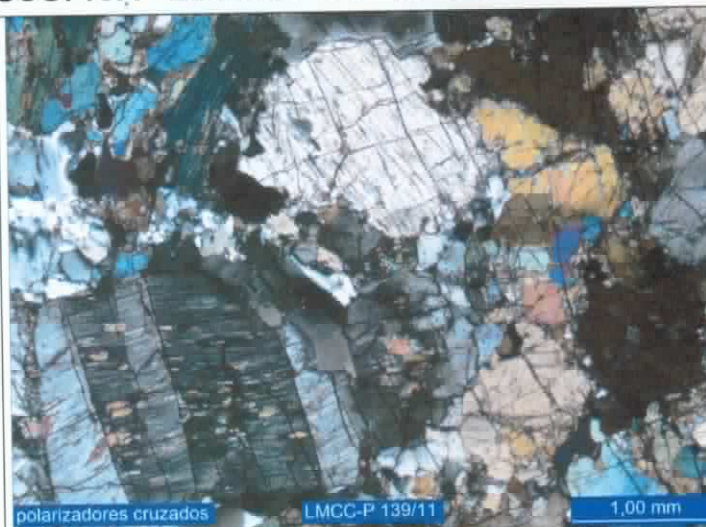
Plagioclásio (labradorita)	40
Augita	25
Hiperstênio	25
Feldspato alcalino	5-10
Quartzo	<5
Acessórios: zircão, apatita, biotita.	tr
Secundários: sericita, hidróxido de ferro.	-

TEXTURA: inequigranular hipidiomórfica a granoblástica

GRAU DE MICROFISSURAMENTO: Moderado. Fraturamento intergranular e transgranular fracos e fraturamento intragranular intenso nos piroxênios e feldspatos. Preenchimento por sericita.
