LAUDO TÉCNICO DE AVALIAÇÃO

NOME DA PROPRIEDADE: Fazenda Boa Vista

SUPERFICIÁRIOS DO PORTO SUL

AVALIAÇÃO DE PROPRIEDADES

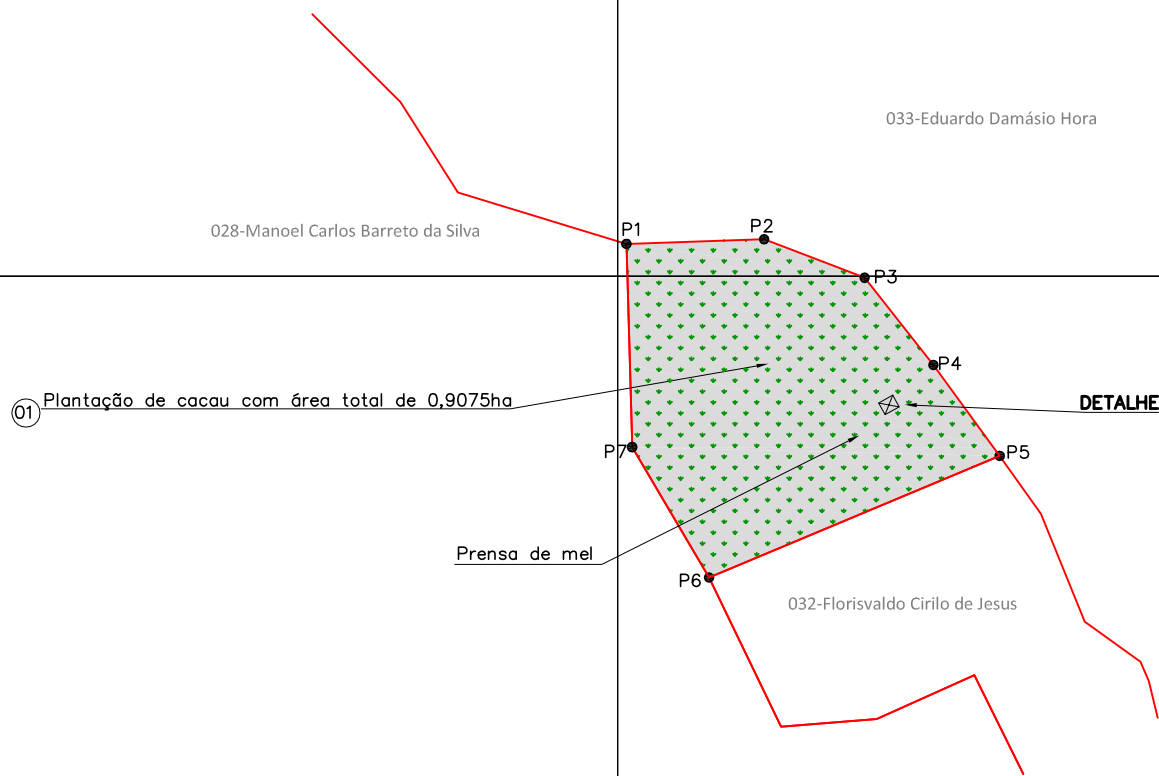
DETALHE DO TERRENO E PROPRIETÁRIO

01 Plantação de cacau com área total de 0,9075ha

Área coberta de telha de amianto com área de 23,32m²

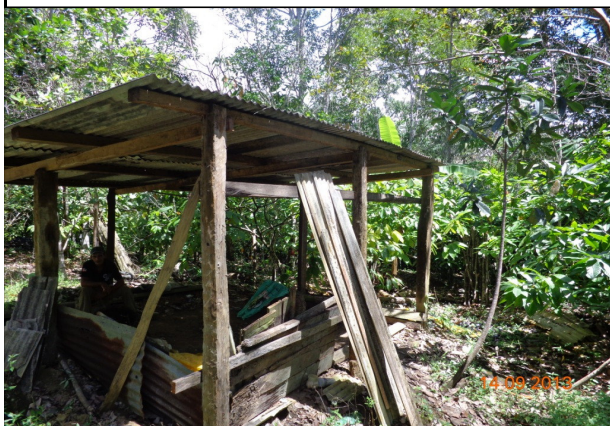
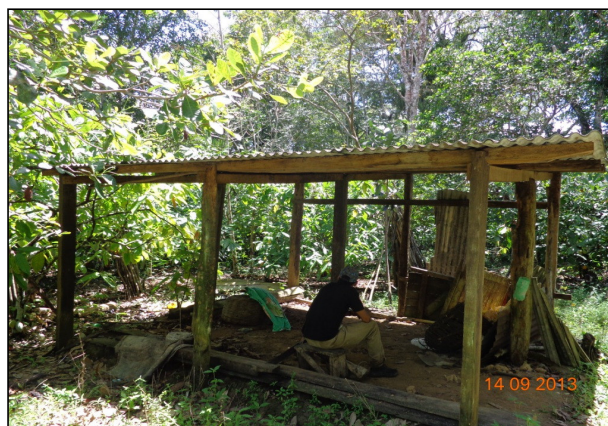
NÚMERO DE IDENTIFICAÇÃO NO CROQUI: 02

DESCRIÇÃO DA BENFEITORIA

Área coberta com telha de amianto e área de 23,32m²
ESTADO DE CONSERVAÇÃO E CARACTERÍSTICAS

Nº Croqui	Tipo	Unid.	Quantidade	Valor Unitário (R\$)	Depreciação	Valor Total (R\$)
02	Área coberta	m²	23,32	R\$ 135,12	0,575	R\$ 1.811,82
Total						R\$ 1.811,82

OBSERVAÇÃO
Relatório de Custo de Reprodução*
BENFEITORIA - Área coberta
DIMENSÃO = 23,32 m²
ORÇAMENTO - PLANILHA DE PREÇOS E QUANTITATIVOS ESTIMADOS
