## LAUDO TÉCNICO DE AVALIAÇÃO

**NOME DA PROPRIEDADE:** Fazenda Boa União

**MUNICÍPIO:** Ilhéus/ BA

**DATA:** 17 de outubro de 2013

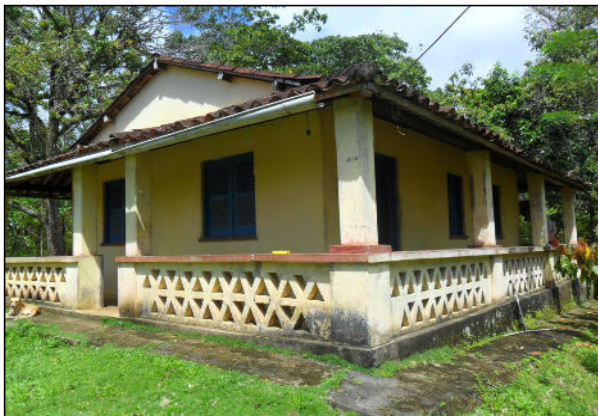
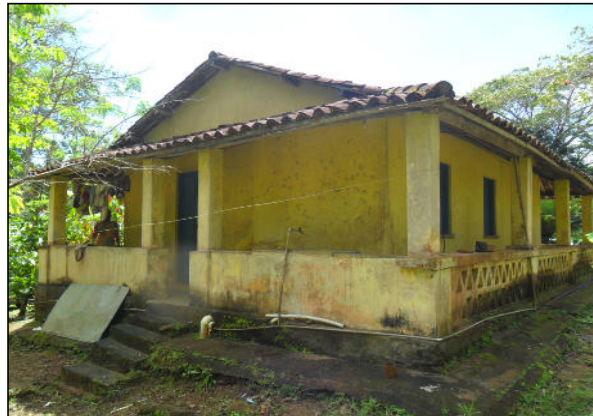
NÚMERO DE IDENTIFICAÇÃO NO CROQUI: 07

Edificação com área de 45,58m<sup>2</sup> + varanda de telha colonial com área de 36,02m<sup>2</sup>, totalizando 81,60m<sup>2</sup>
**ESTADO DE CONSERVAÇÃO E CARACTERÍSTICAS**

| <input type="checkbox"/> Novo | <input type="checkbox"/> Entre novo e regular | <input checked="" type="checkbox"/> Entre reparos simples e importantes | <input type="checkbox"/> Reparos simples |

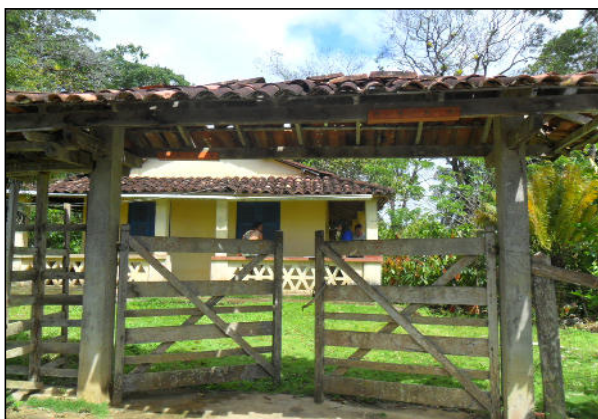
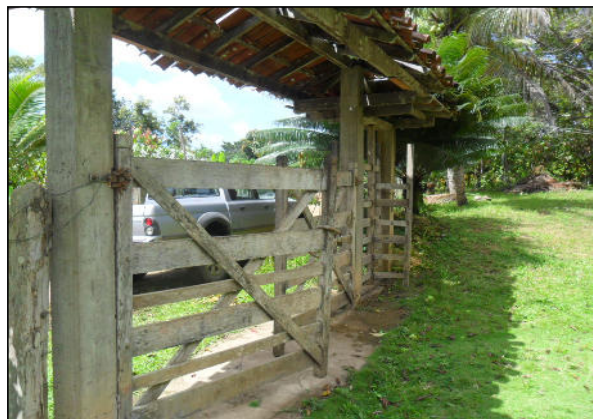
NÚMERO DE IDENTIFICAÇÃO NO CROQUI: 03

Área coberta de telha colonial com área de 8,97m<sup>2</sup>
**ESTADO DE CONSERVAÇÃO E CARACTERÍSTICAS**

| <input type="checkbox"/> Novo | <input type="checkbox"/> Entre novo e regular | <input type="checkbox"/> Entre reparos simples e importantes | <input checked="" type="checkbox"/> Reparos simples |

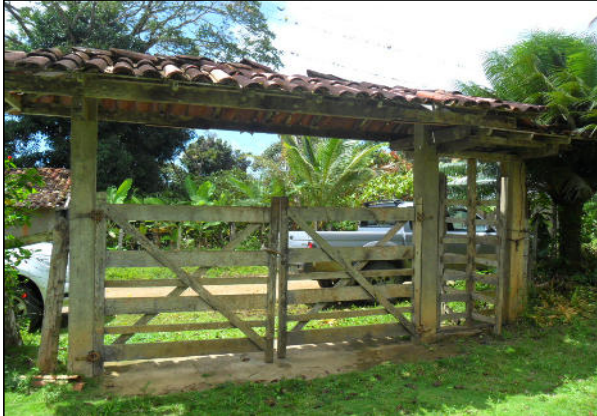
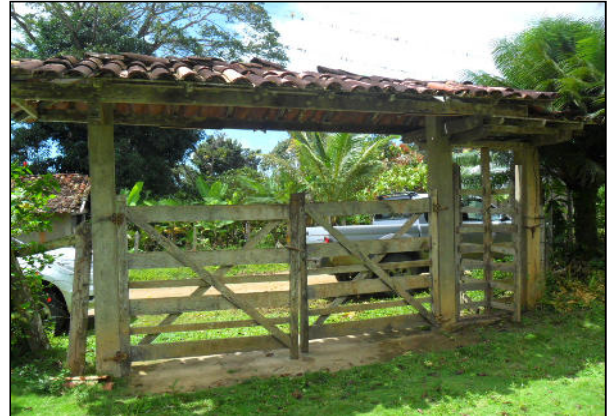
NÚMERO DE IDENTIFICAÇÃO NO CROQUI: 04

Porteira de madeira com comprimento de 4,60m, altura de 2,80m e área de 12,88m<sup>2</sup>
**ESTADO DE CONSERVAÇÃO E CARACTERÍSTICAS**

| <input type="checkbox"/> Novo | <input type="checkbox"/> Entre novo e regular | <input type="checkbox"/> Entre reparos simples e importantes | <input checked="" type="checkbox"/> Reparos simples |

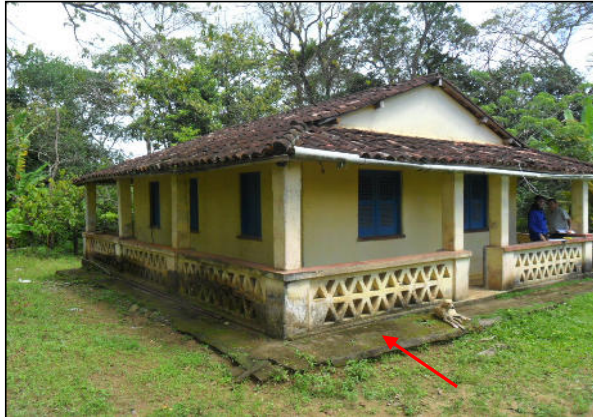
NÚMERO DE IDENTIFICAÇÃO NO CROQUI: 05

Piso cimentado com área de 40,40m<sup>2</sup>
**ESTADO DE CONSERVAÇÃO E CARACTERÍSTICAS**

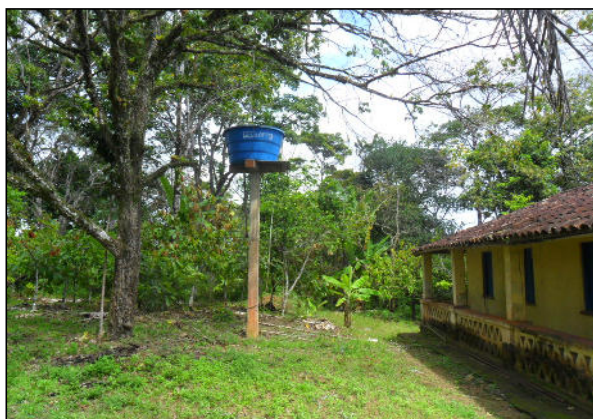
NÚMERO DE IDENTIFICAÇÃO NO CROQUI: 06

Pilar de concreto para caixa d'água com dimensões de 0,50 m x 0,50 m x 4,00 m (méd.) e volume de 1,00 m³

| <input type="checkbox"/> Novo | <input type="checkbox"/> Entre novo e regular | <input type="checkbox"/> Entre reparos simples e importantes | <input checked="" type="checkbox"/> Reparos simples |
