## LAUDO TÉCNICO DE AVALIAÇÃO

**NOME DA PROPRIEDADE:** Fazenda Boa Sorte

**MUNICÍPIO:** Ilhéus/ BA

**DATA:** 05 de novembro de 2013

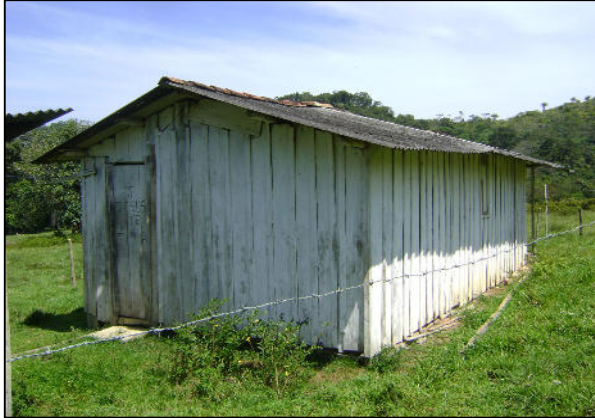
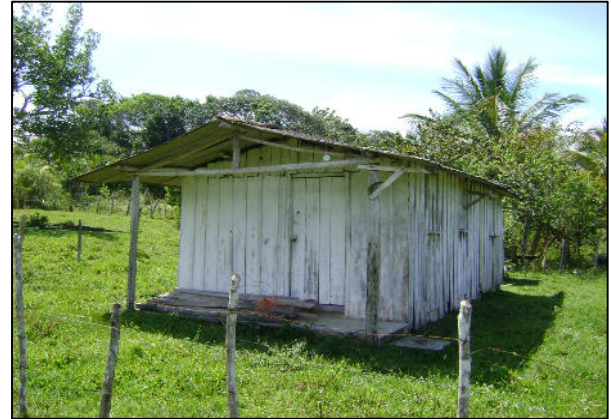
NÚMERO DE IDENTIFICAÇÃO NO CROQUI: 01

Edificação 01 com área de 29,41m<sup>2</sup>
**ESTADO DE CONSERVAÇÃO E CARACTERÍSTICAS**

| <input type="checkbox"/> Novo | <input type="checkbox"/> Entre novo e regular | <input checked="" type="checkbox"/> Entre reparos simples e importantes | <input type="checkbox"/> Reparos simples |

PAREDES	COBERTURA	PISO	REVESTIMENTO	ESQUADRIA	
<input type="checkbox"/> Tijolo/Bloco <input checked="" type="checkbox"/> Madeira <input type="checkbox"/> Metálica <input type="checkbox"/> Tijolo aparente <input type="checkbox"/> Outro	<input type="checkbox"/> Sem cobertura <input type="checkbox"/> Metálica <input type="checkbox"/> Cerâmica <input checked="" type="checkbox"/> Amianto <input type="checkbox"/> Outro	<input type="checkbox"/> Madeira <input checked="" type="checkbox"/> Cimento <input type="checkbox"/> Cerâmica <input type="checkbox"/> Chão batido <input type="checkbox"/> Outro	<input type="checkbox"/> Sem revestimento <input type="checkbox"/> Pintura <input type="checkbox"/> Reboco <input type="checkbox"/> Cerâmica <input checked="" type="checkbox"/> Outro	Metal <input type="checkbox"/> Porta externa <input type="checkbox"/> Porta interna <input type="checkbox"/> Janela <input type="checkbox"/> Outro	Madeira <input checked="" type="checkbox"/> Porta externa <input checked="" type="checkbox"/> Porta interna <input checked="" type="checkbox"/> Janela

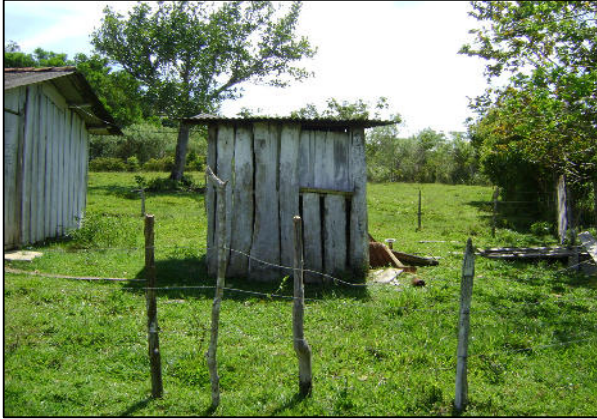
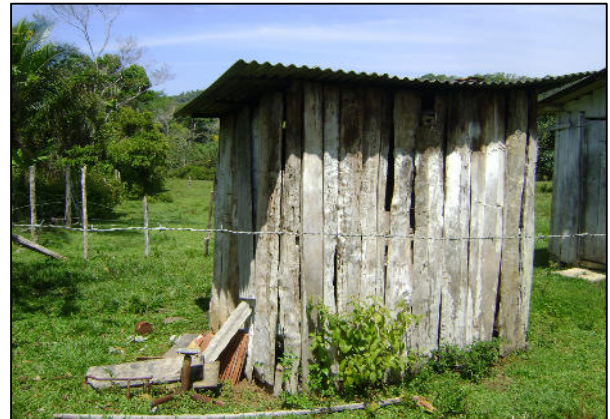
NÚMERO DE IDENTIFICAÇÃO NO CROQUI: 02

Edificação 02 com área de 4,00m<sup>2</sup>
**ESTADO DE CONSERVAÇÃO E CARACTERÍSTICAS**

| <input type="checkbox"/> Novo | <input type="checkbox"/> Entre novo e regular | <input checked="" type="checkbox"/> Entre reparos simples e importantes | <input type="checkbox"/> Reparos simples |

PAREDES	COBERTURA	PISO	REVESTIMENTO	ESQUADRIA	
<input type="checkbox"/> Tijolo/Bloco <input type="checkbox"/> Madeira <input type="checkbox"/> Metálica <input checked="" type="checkbox"/> Tijolo aparente <input type="checkbox"/> Outro	<input type="checkbox"/> Sem cobertura <input type="checkbox"/> Metálica <input type="checkbox"/> Cerâmica <input checked="" type="checkbox"/> Amianto <input type="checkbox"/> Outro	<input type="checkbox"/> Madeira <input type="checkbox"/> Cimento <input type="checkbox"/> Cerâmica <input checked="" type="checkbox"/> Chão batido <input type="checkbox"/> Outro	<input type="checkbox"/> Sem revestimento <input type="checkbox"/> Pintura <input type="checkbox"/> Reboco <input type="checkbox"/> Cerâmica <input checked="" type="checkbox"/> Outro	Metal <input type="checkbox"/> Porta externa <input type="checkbox"/> Porta interna <input type="checkbox"/> Janela <input type="checkbox"/> Outro	Madeira <input checked="" type="checkbox"/> Porta externa <input type="checkbox"/> Porta interna <input checked="" type="checkbox"/> Janela

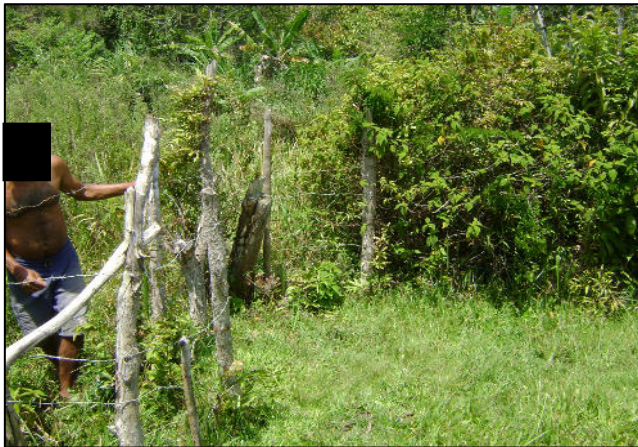
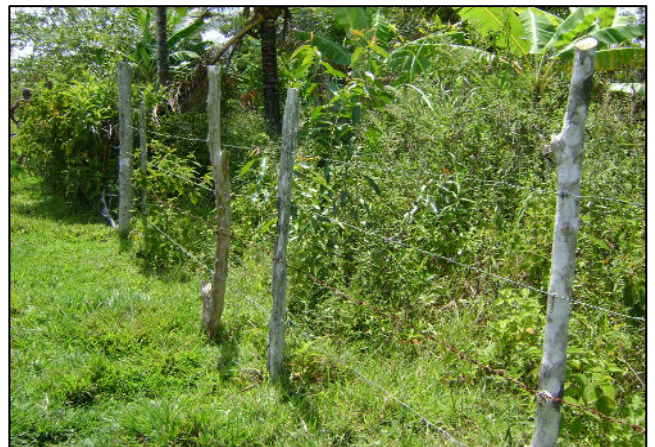
NÚMERO DE IDENTIFICAÇÃO NO CROQUI: 03

Cerca com 4 fios de arame farpado e mourões de madeira com extensão de 257,98m

| <input type="checkbox"/> Novo | <input type="checkbox"/> Entre novo e regular | <input type="checkbox"/> Entre reparos simples e importantes | <input checked="" type="checkbox"/> Reparos simples |
