LAUDO TÉCNICO DE AVALIAÇÃO

NOME DA PROPRIEDADE: Fazenda São Luiz

MUNICÍPIO: Ilhéus/ BA

DATA: 05 de novembro de 2013

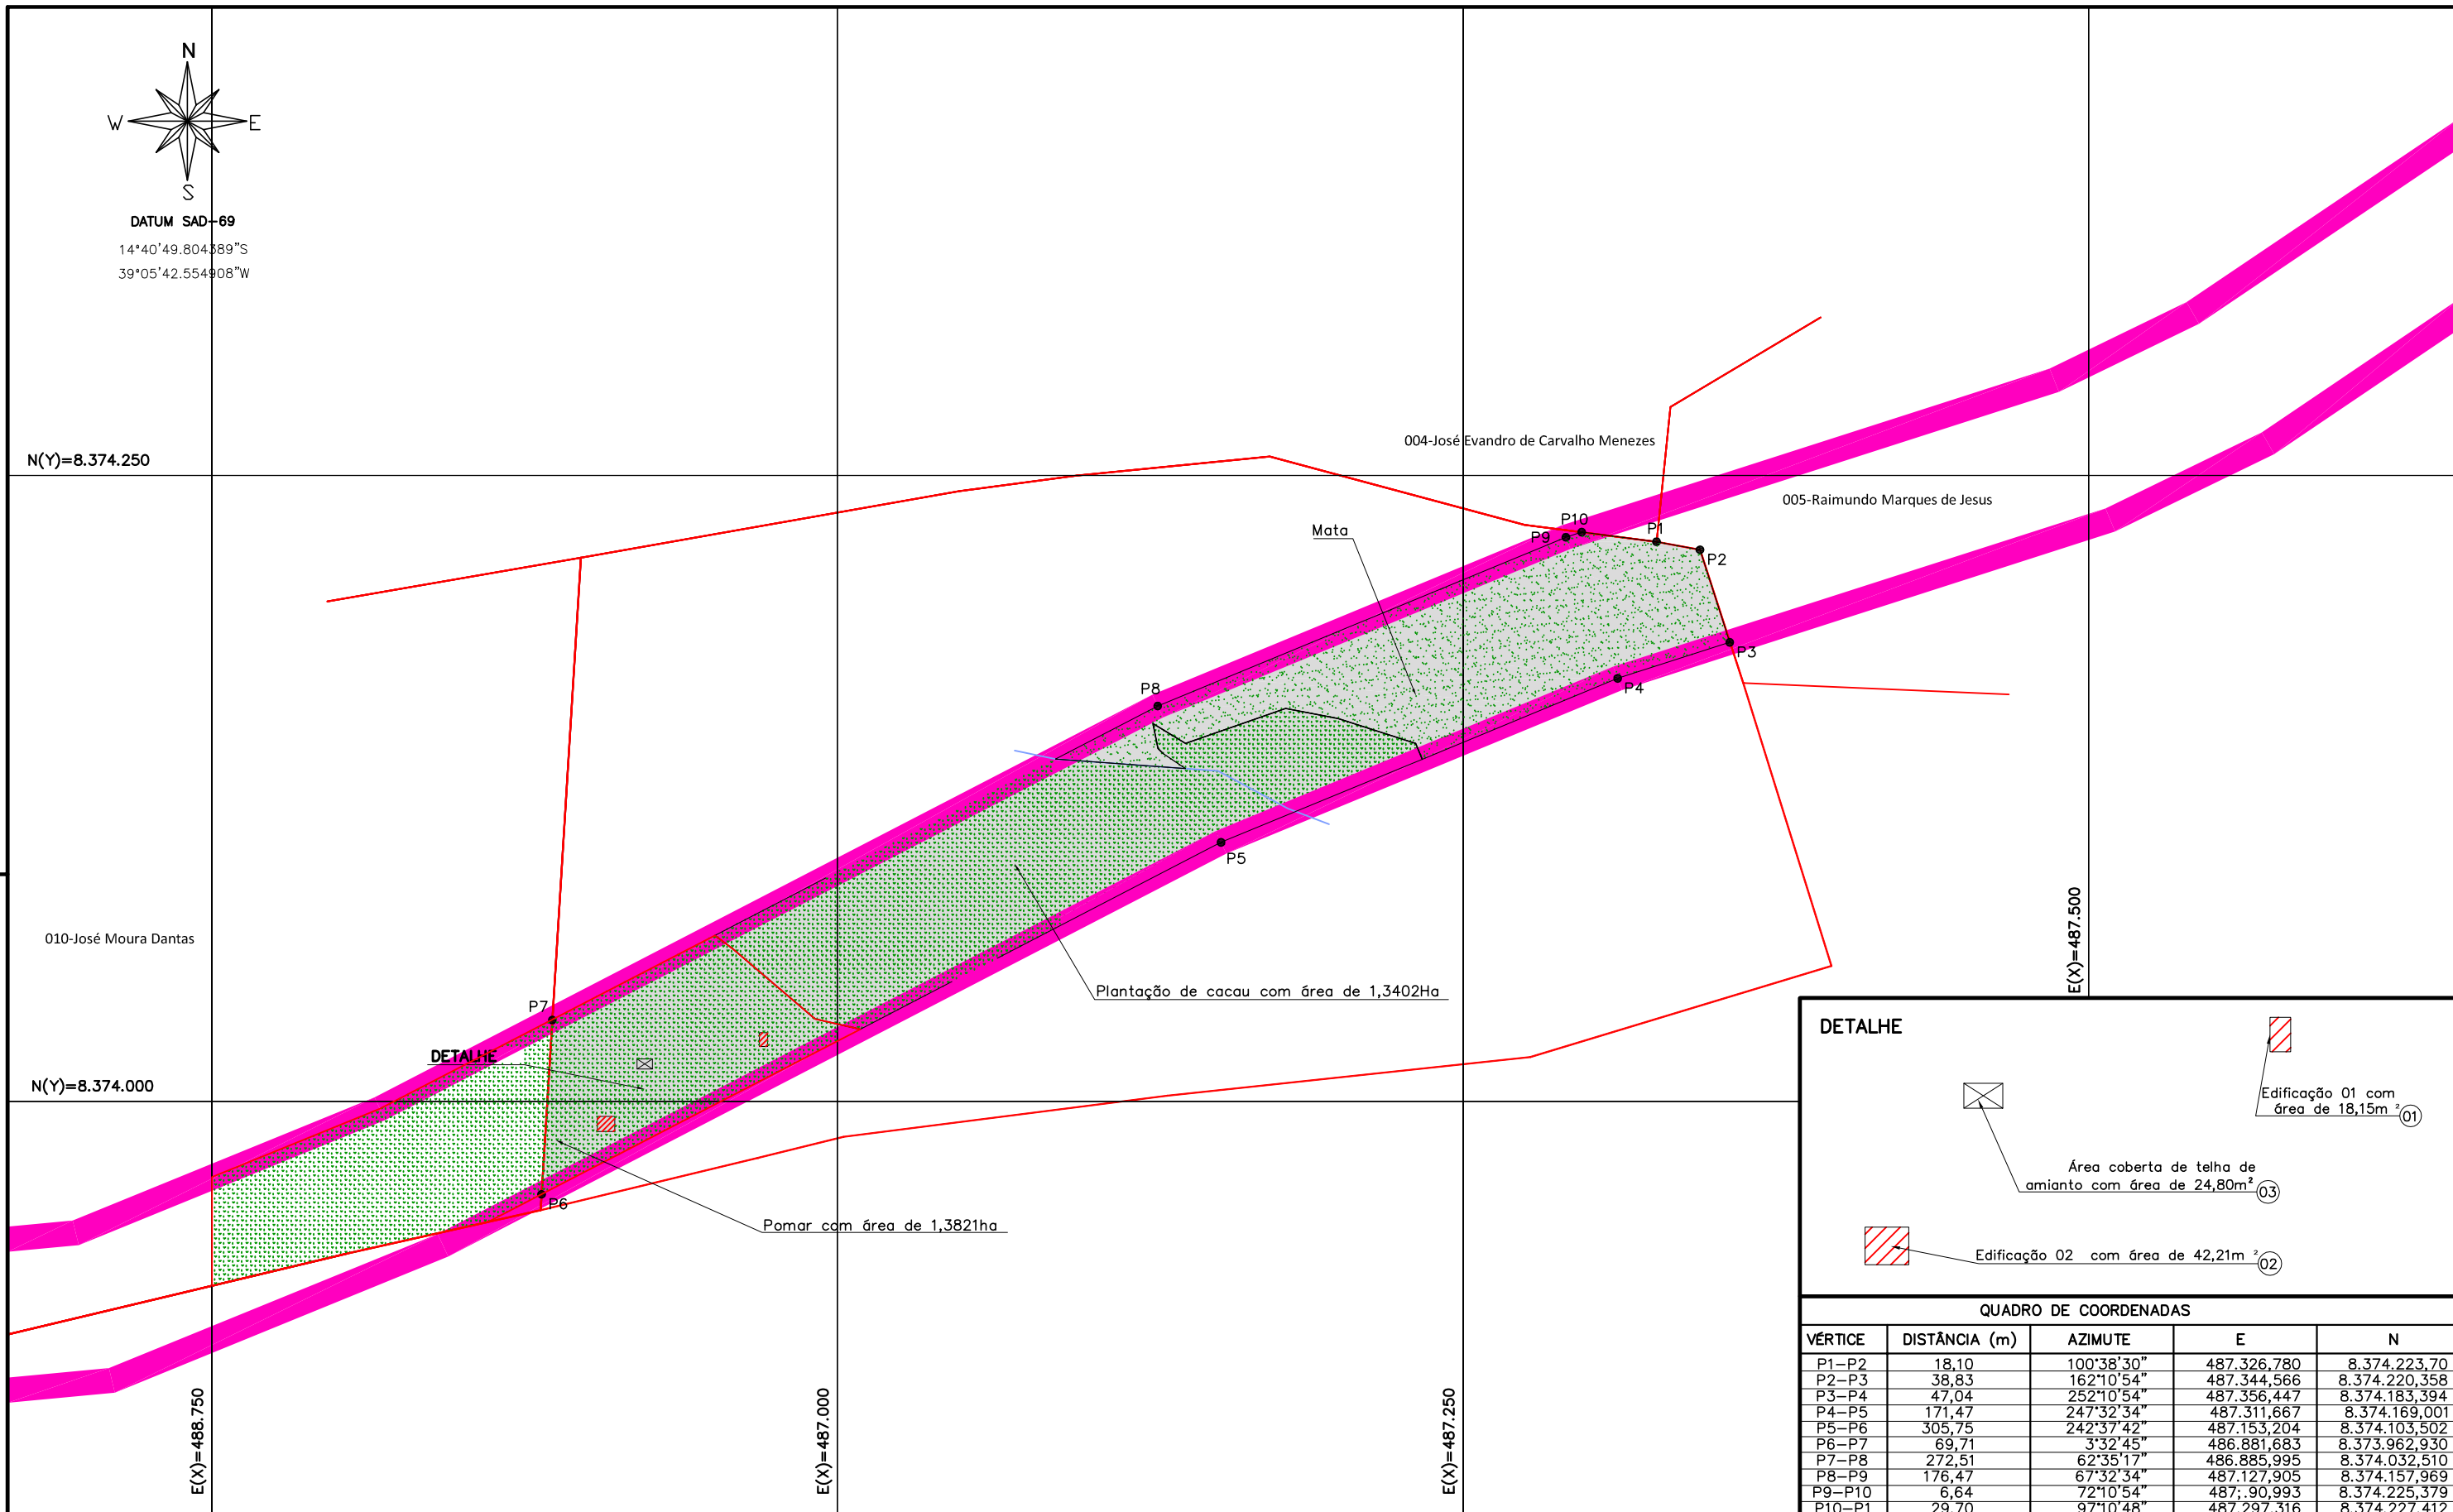
DETALHE

A área é demarcada pela seguinte linha perimétrica, partindo-se do vértice P1 com coordenadas E=487.326,780 e N=8.374.223,700, seguindo com azimute 100°38'30" e distância 18,10m chega-se ao vértice P2 com coordenadas E=487.344,566 e N=8.374.220,358. Deste com azimute de 162°10'54" e distância 38,83m chega-se ao vértice P3 com coordenadas E=487.356,447 e N=8.374.183,394. Deste com azimute de 252°10'54" e distância 47,04m chega-se ao vértice P4 com coordenadas E=487.311,667 e N=8.374.169,001. Deste com azimute de 247°32'34" e distância 171,47m chega-se ao vértice P5 com coordenadas E=487.153,204 e N=8.374.103,502. Deste com azimute de 242°37'42" e distância 305,75m chega-se ao vértice P6 com coordenadas E=486.881,683 e N=8.373.962,930. Deste com azimute de 3°32'45" e distância 69,71m chega-se ao vértice P7 com coordenadas E=486.885,995 e N=8.374.032,510. Deste com azimute de 62°35'17" e distância

272,51m chega-se ao vértice P8 com coordenadas E=487.127,905 e N=8.374.157,969. Deste com azimute de 67°32'34" e distância 176,47m chega-se ao vértice P9 com coordenadas E=487.290,993 e N=8.374.225,379. Deste com azimute de 72°10'54" e distância 6,64m chega-se ao vértice P10 com coordenadas E=487.297,316 e N=8.374.227,412. Deste com azimute de 97°10'48" e distância 29,70m chega-se ao vértice P1, ponto origem deste memorial e fim da poligonal que circunscreve a área representada pelo croqui anexo. Área=3,0209ha.

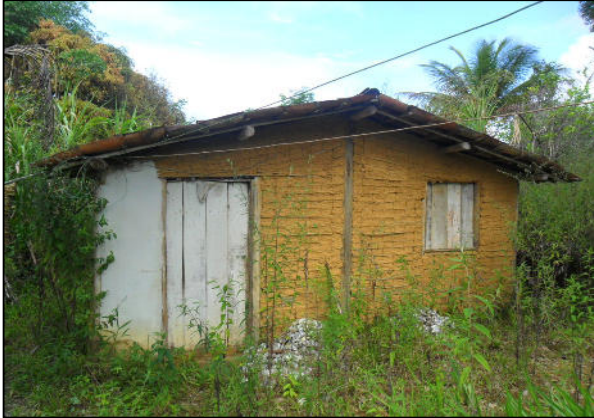
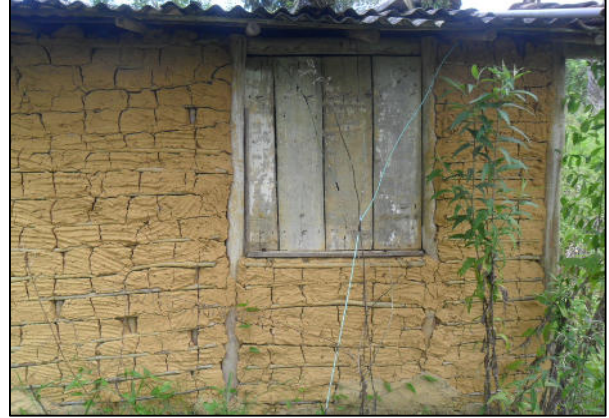
NÚMERO DE IDENTIFICAÇÃO NO CROQUI: 01

Edificação 01 com área de 18,15m²
ESTADO DE CONSERVAÇÃO E CARACTERÍSTICAS

| <input type="checkbox"/> Novo | <input type="checkbox"/> Entre novo e regular | <input checked="" type="checkbox"/> Entre reparos simples e importantes | <input type="checkbox"/> Reparos simples |

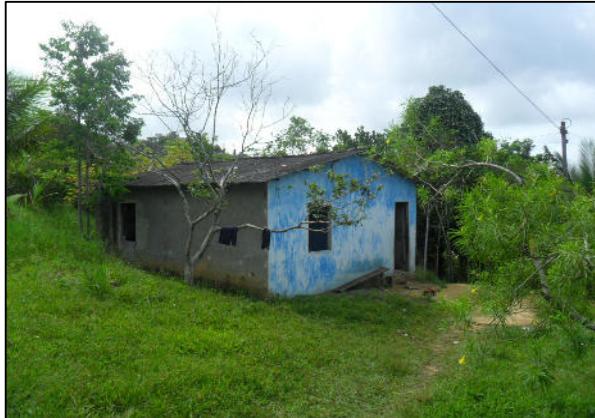
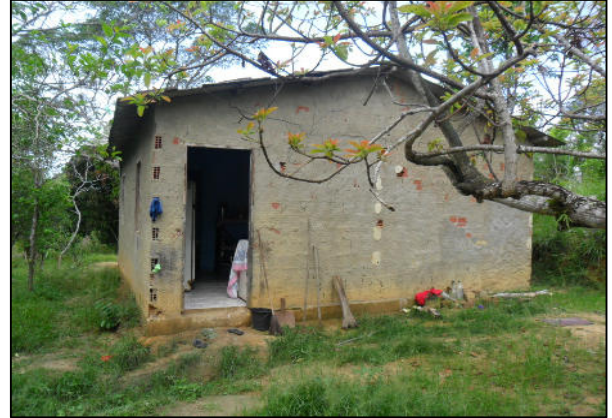
NÚMERO DE IDENTIFICAÇÃO NO CROQUI: 02

Edificação 02 com área de 42,21m²

| <input type="checkbox"/> Novo | <input type="checkbox"/> Entre novo e regular | <input checked="" type="checkbox"/> Entre reparos simples e importantes | <input type="checkbox"/> Reparos simples |

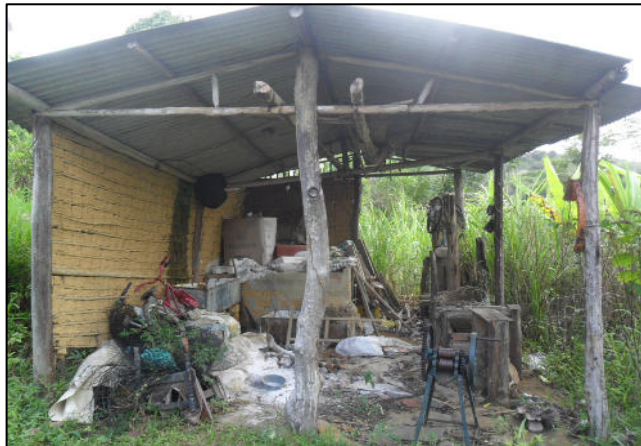
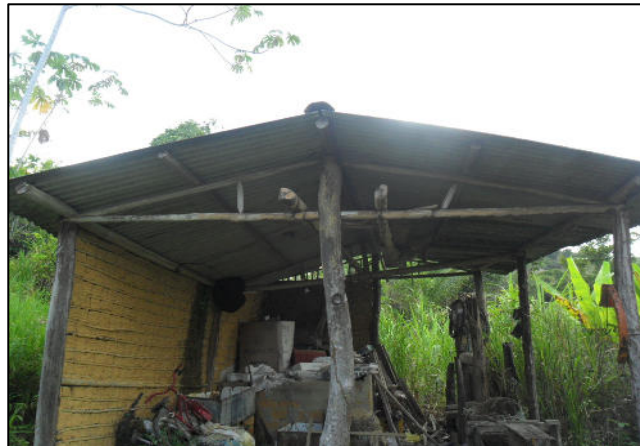
NÚMERO DE IDENTIFICAÇÃO NO CROQUI: 03

Área coberta de telha de amianto com área de 24,80m²
ESTADO DE CONSERVAÇÃO E CARACTERÍSTICAS

| <input type="checkbox"/> Novo | <input type="checkbox"/> Entre novo e regular | <input checked="" type="checkbox"/> Entre reparos simples e importantes | <input type="checkbox"/> Reparos simples |
