LAUDO TÉCNICO DE AVALIAÇÃO

PROPRIETÁRIO PRESUMIDO: Shirley Seixas Lins Dias

NÚMERO DO LOTE: 111

NOME DA PROPRIEDADE: Fazenda Monte Belo

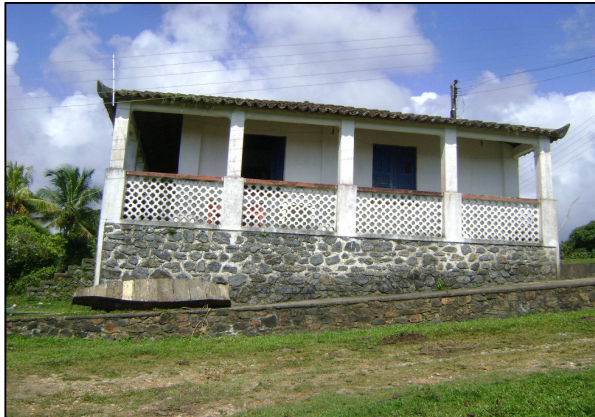
NÚMERO DE IDENTIFICAÇÃO NO CROQUI: 01

Casa de funcionários 01 com área de 145,97m²
ESTADO DE CONSERVAÇÃO E CARACTERÍSTICAS

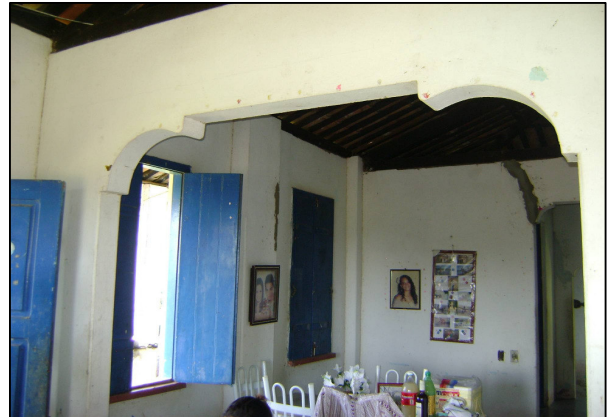
| <input type="checkbox"/> Novo | <input type="checkbox"/> Entre novo e regular | <input checked="" type="checkbox"/> Entre reparos simples e importantes | <input type="checkbox"/> Reparos simples |

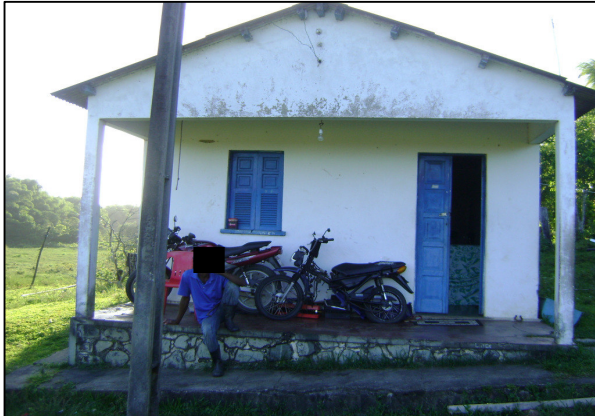
NÚMERO DE IDENTIFICAÇÃO NO CROQUI: 02

Casa de funcionários 02 com área de 73,47m²
ESTADO DE CONSERVAÇÃO E CARACTERÍSTICAS

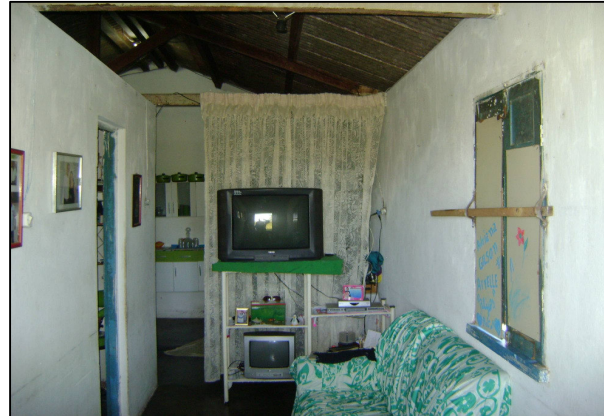
| <input type="checkbox"/> Novo | <input type="checkbox"/> Entre novo e regular | <input checked="" type="checkbox"/> Entre reparos simples e importantes | <input type="checkbox"/> Reparos simples |

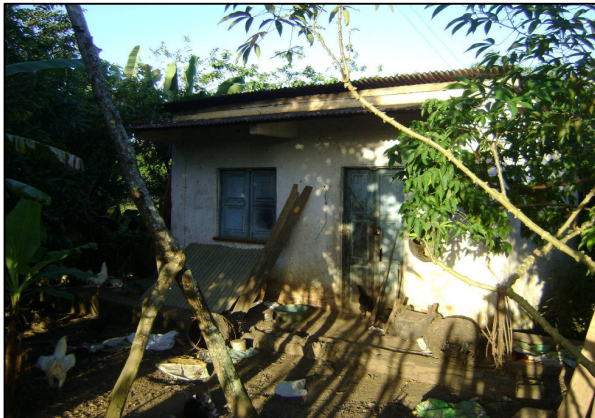
NÚMERO DE IDENTIFICAÇÃO NO CROQUI: 03

Casa de funcionários 03 com área de 34,28m²
ESTADO DE CONSERVAÇÃO E CARACTERÍSTICAS

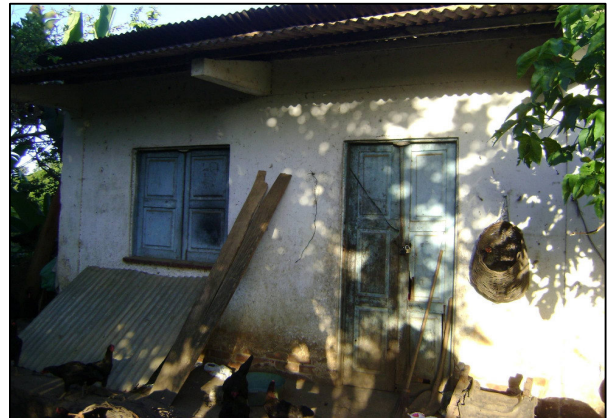
| <input type="checkbox"/> Regular | <input type="checkbox"/> Entre regular e reparo simples | <input type="checkbox"/> Entre reparos importantes e s/ valor | <input checked="" type="checkbox"/> Reparos importantes |

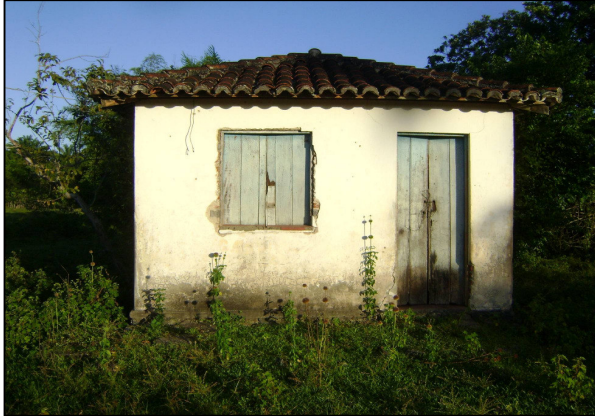
NÚMERO DE IDENTIFICAÇÃO NO CROQUI: 04

Casa de funcionários 04 com área de 31,47m²
ESTADO DE CONSERVAÇÃO E CARACTERÍSTICAS

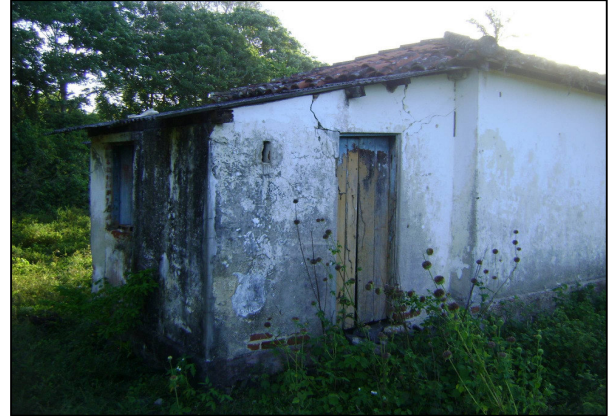
| <input type="checkbox"/> Regular | <input type="checkbox"/> Entre regular e reparo simples | <input type="checkbox"/> Entre reparos importantes e s/ valor | <input checked="" type="checkbox"/> Reparos importantes |

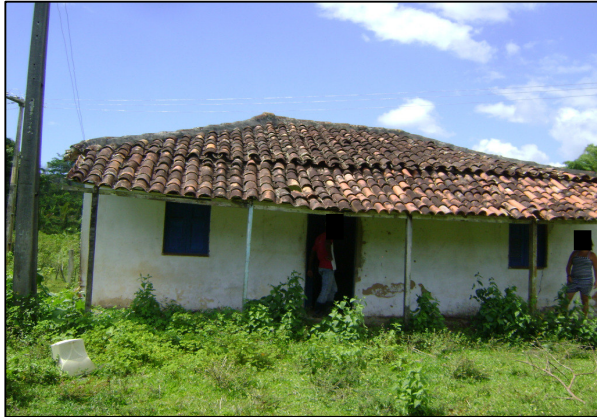
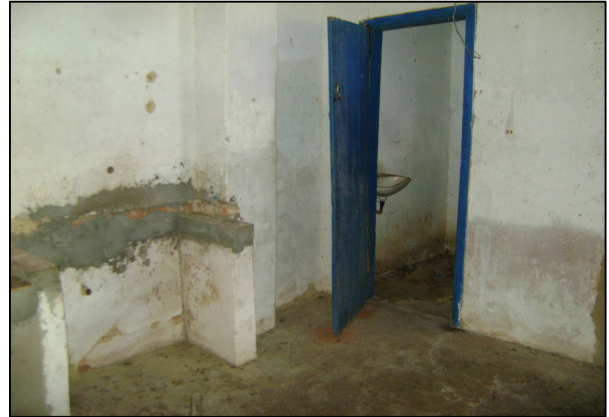
NÚMERO DE IDENTIFICAÇÃO NO CROQUI: 05

Casa de funcionários 05 com área de 68,71m²
ESTADO DE CONSERVAÇÃO E CARACTERÍSTICAS

| <input type="checkbox"/> Novo | <input type="checkbox"/> Entre novo e regular | <input checked="" type="checkbox"/> Entre reparos simples e importantes | <input type="checkbox"/> Reparos simples |

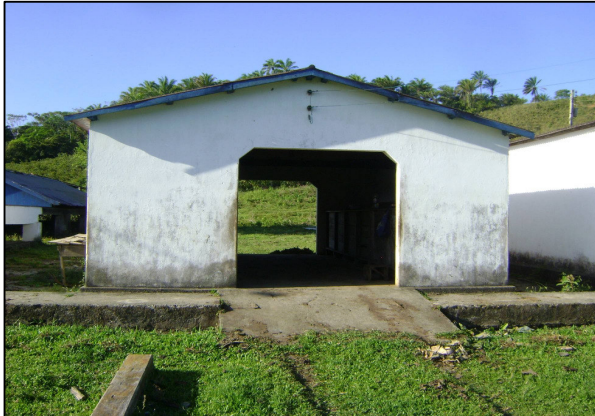
NÚMERO DE IDENTIFICAÇÃO NO CROQUI: 06

Edificação destinada ao cocho de cacau com área de 42,69m²
ESTADO DE CONSERVAÇÃO E CARACTERÍSTICAS

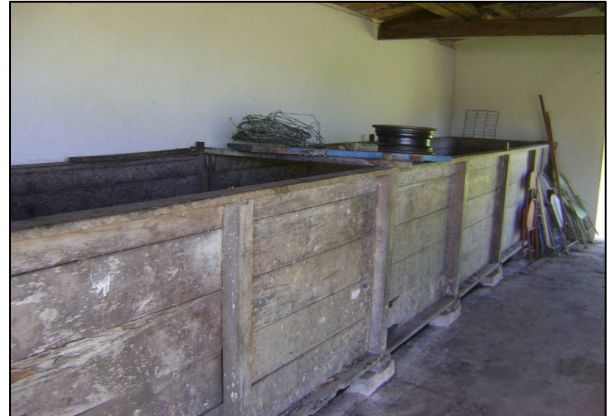
| <input checked="" type="checkbox"/> Regular | <input type="checkbox"/> Entre regular e reparo simples | <input type="checkbox"/> Entre reparos importantes e s/ valor | <input type="checkbox"/> Reparos importantes |

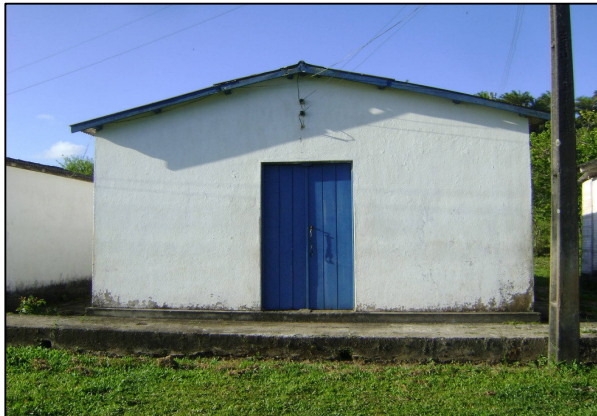
NÚMERO DE IDENTIFICAÇÃO NO CROQUI: 07

Depósito 01 com área de 43,96m²
ESTADO DE CONSERVAÇÃO E CARACTERÍSTICAS

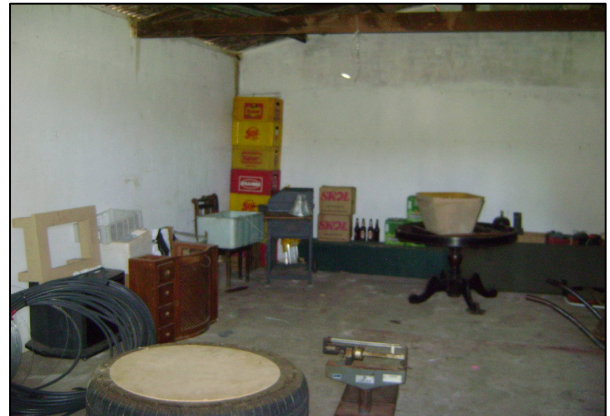
| <input checked="" type="checkbox"/> Regular | <input type="checkbox"/> Entre regular e reparo simples | <input type="checkbox"/> Entre reparos importantes e s/ valor | <input type="checkbox"/> Reparos importantes |

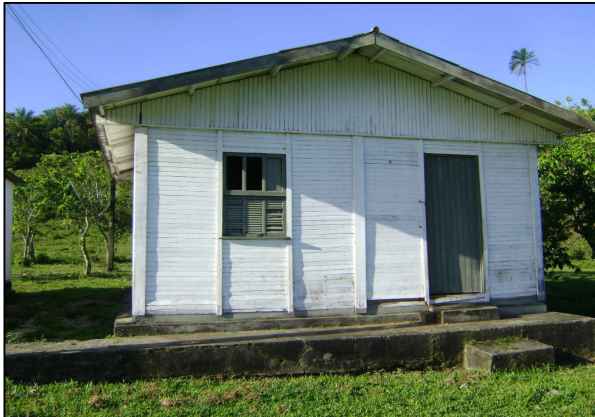
NÚMERO DE IDENTIFICAÇÃO NO CROQUI: 08

Edificação de madeira com área de 44,29m²
ESTADO DE CONSERVAÇÃO E CARACTERÍSTICAS

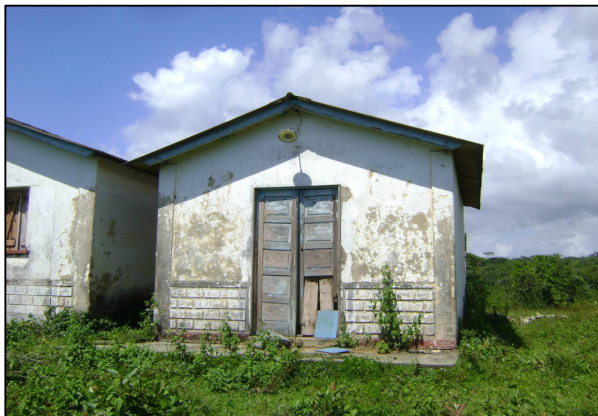
NÚMERO DE IDENTIFICAÇÃO NO CROQUI: 09

Depósito 02 com área de 21,73m²
ESTADO DE CONSERVAÇÃO E CARACTERÍSTICAS

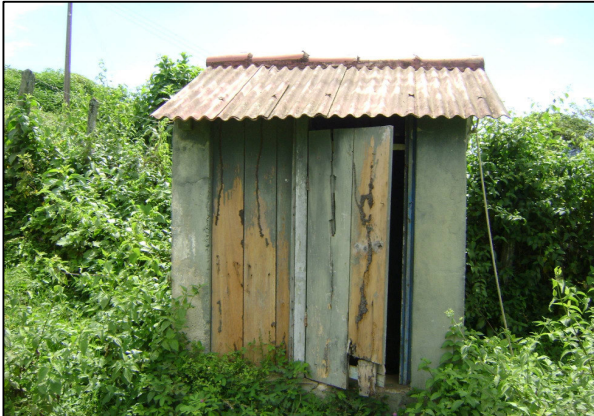
NÚMERO DE IDENTIFICAÇÃO NO CROQUI: 10

Edificação destinada à proteção da cisterna 01 com área de 1,32m²
ESTADO DE CONSERVAÇÃO E CARACTERÍSTICAS

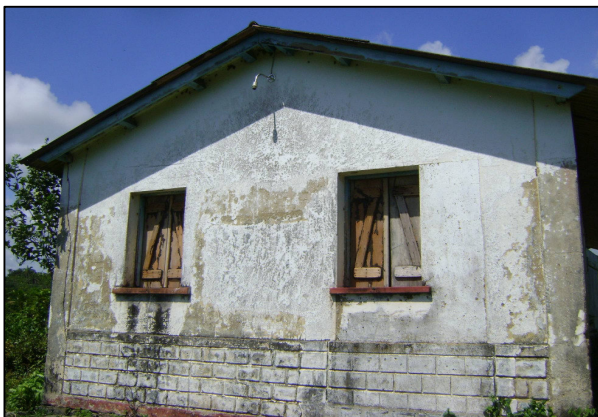
NÚMERO DE IDENTIFICAÇÃO NO CROQUI: 11

Depósito 03 com área de 53,50m²
ESTADO DE CONSERVAÇÃO E CARACTERÍSTICAS

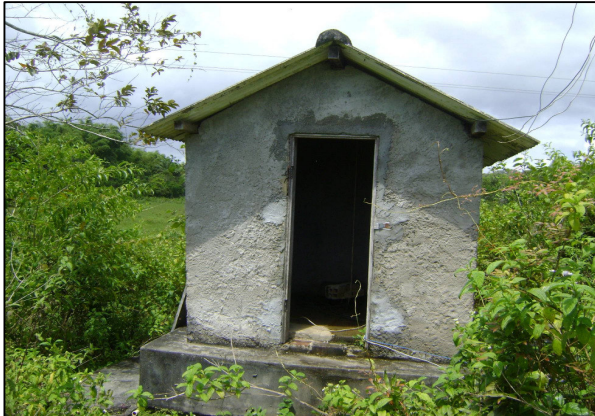
NÚMERO DE IDENTIFICAÇÃO NO CROQUI: 12

Edificação destinada à proteção da cisterna 02 com área de 6,00m²
ESTADO DE CONSERVAÇÃO E CARACTERÍSTICAS

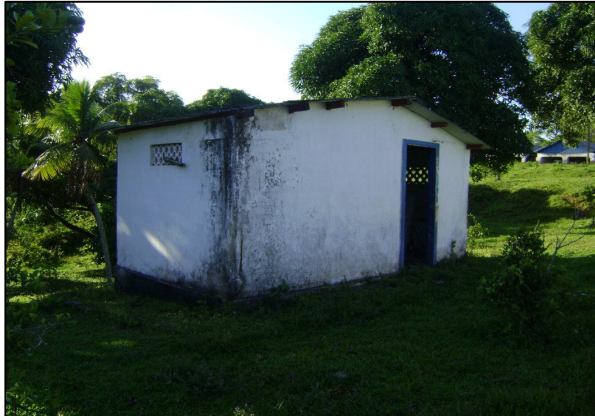
NÚMERO DE IDENTIFICAÇÃO NO CROQUI: 13

Edificação (Baia) com área de 16,75m²
ESTADO DE CONSERVAÇÃO E CARACTERÍSTICAS

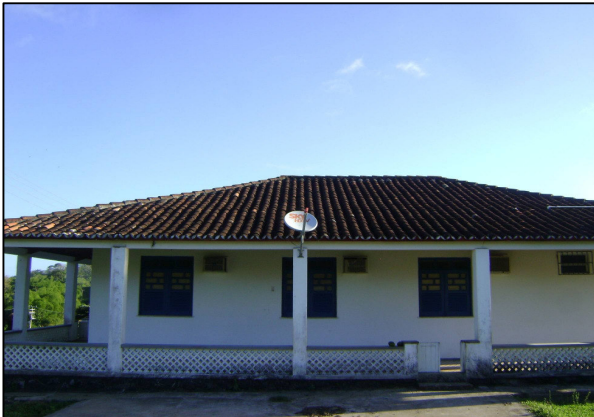
NÚMERO DE IDENTIFICAÇÃO NO CROQUI: 14

Casa sede com área de 270,15m²
ESTADO DE CONSERVAÇÃO E CARACTERÍSTICAS

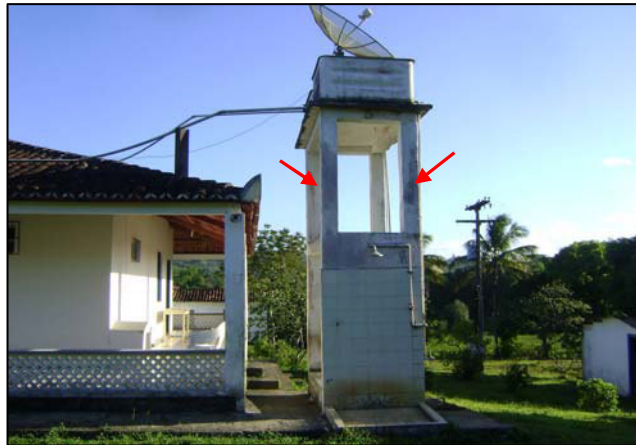
NÚMERO DE IDENTIFICAÇÃO NO CROQUI: 15

04 pilares de concreto de 0,25mx0,25mx5,40m e volume total de 1,35m³

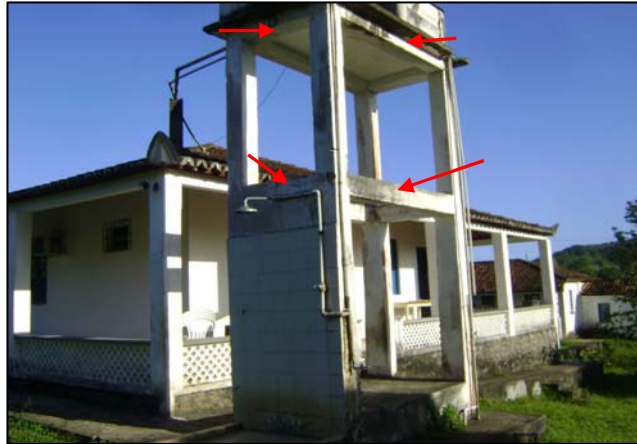
NÚMERO DE IDENTIFICAÇÃO NO CROQUI: 15

08 vigas de concreto, sendo que 04 vigas apresentam dimensões de 0,25mx0,20mx2,20m e as demais 0,25mx0,20mx0,85m, totalizando volume de 0,61m³

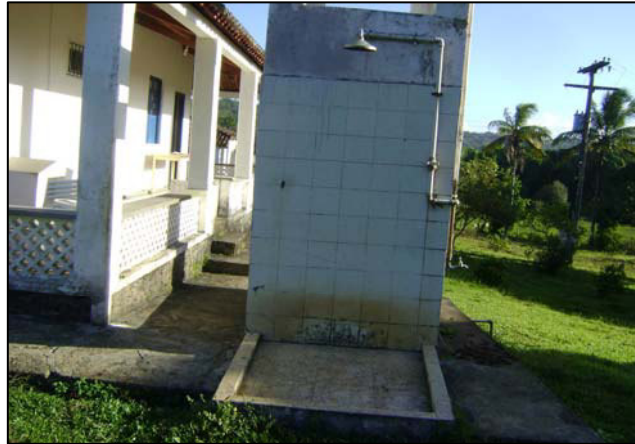
NÚMERO DE IDENTIFICAÇÃO NO CROQUI: 15

Parede de alvenaria de 0,85mx2,10m com área de 1,79m²
ESTADO DE CONSERVAÇÃO E CARACTERÍSTICAS

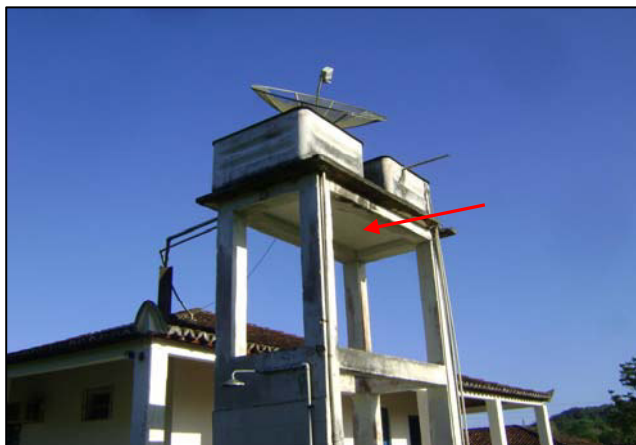
NÚMERO DE IDENTIFICAÇÃO NO CROQUI: 15

Laje de 2,70mx1,35mx0,15m e volume de 0,55m³.

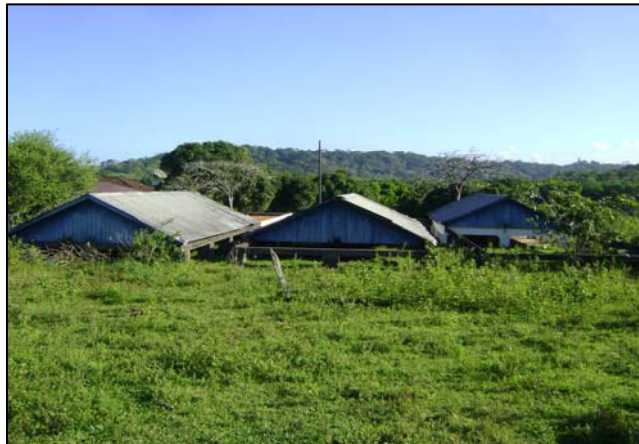
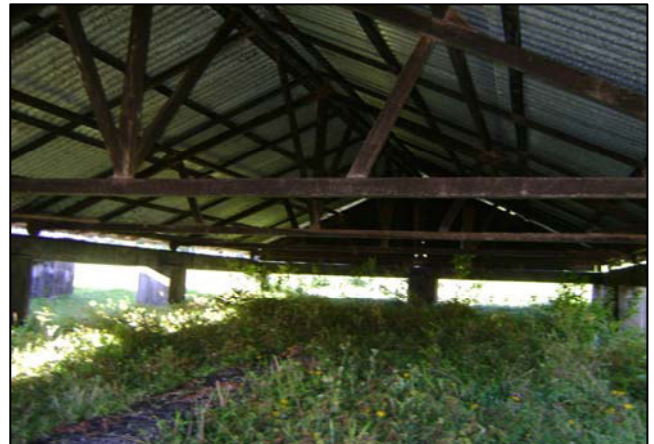
NÚMERO DE IDENTIFICAÇÃO NO CROQUI: 16

03 barcaças idênticas com área individual de 58,71m²
ESTADO DE CONSERVAÇÃO E CARACTERÍSTICAS

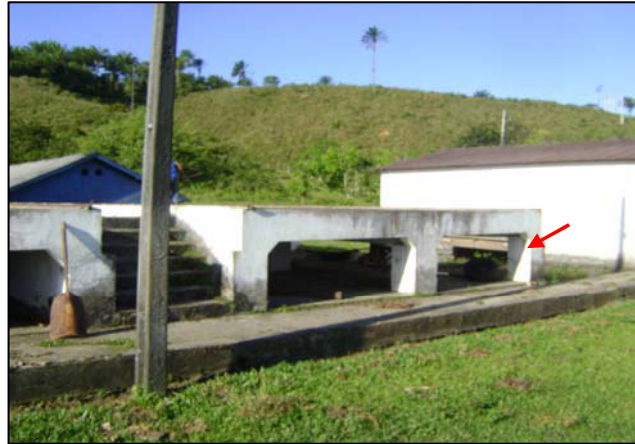
NÚMERO DE IDENTIFICAÇÃO NO CROQUI: 16

15 pilares de concreto de 0,42mx0,42mx0,70m e volume total de 1,85m³

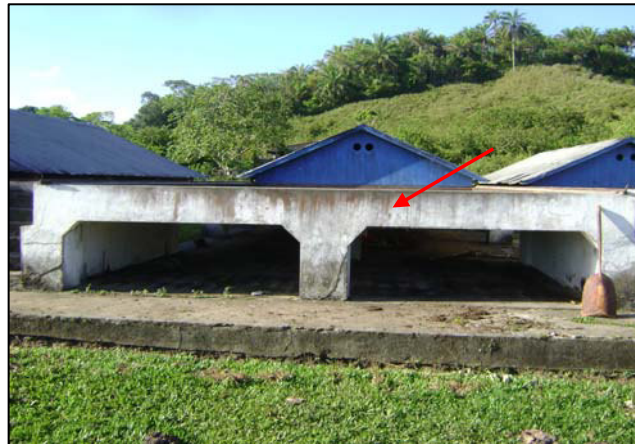
NÚMERO DE IDENTIFICAÇÃO NO CROQUI: 16

09 vigas de concreto, sendo que 06 vigas apresentam dimensões de 0,15mx0,48mx12,60m e as demais dimensões de 0,15mx0,48mx5,70m, totalizando 6,67m³

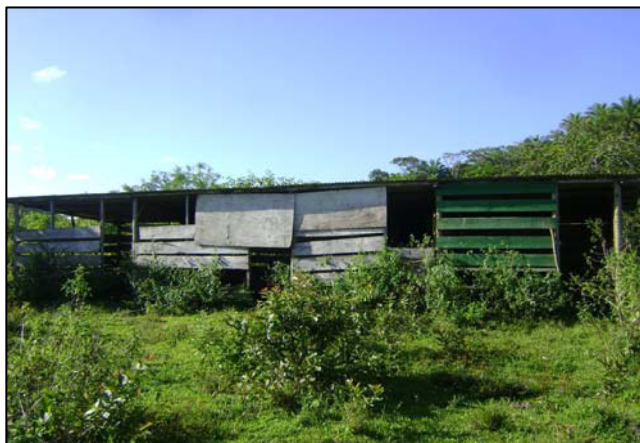
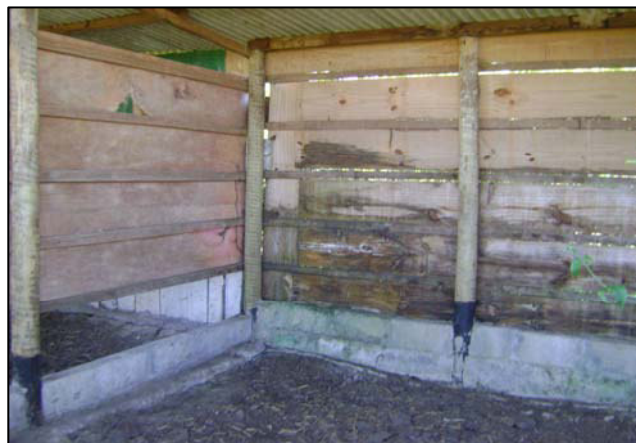
NÚMERO DE IDENTIFICAÇÃO NO CROQUI: 17

Baia de madeira coberta com telha de amianto com área de 61,42m²
ESTADO DE CONSERVAÇÃO E CARACTERÍSTICAS

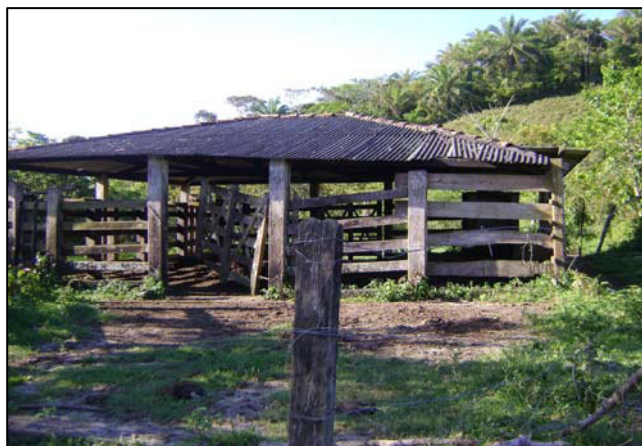
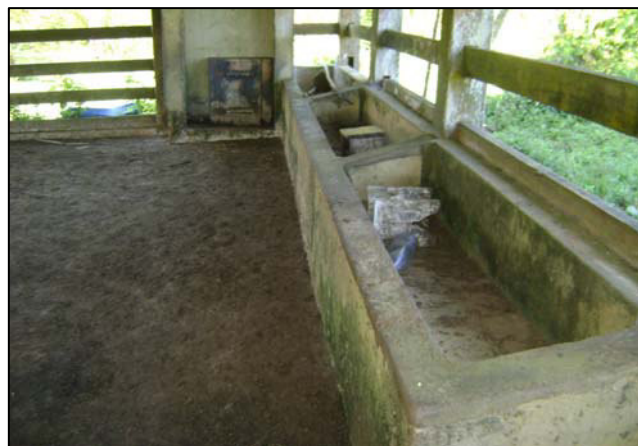
NÚMERO DE IDENTIFICAÇÃO NO CROQUI: 18

Curral coberto com telha de amianto com área de 79,38m²

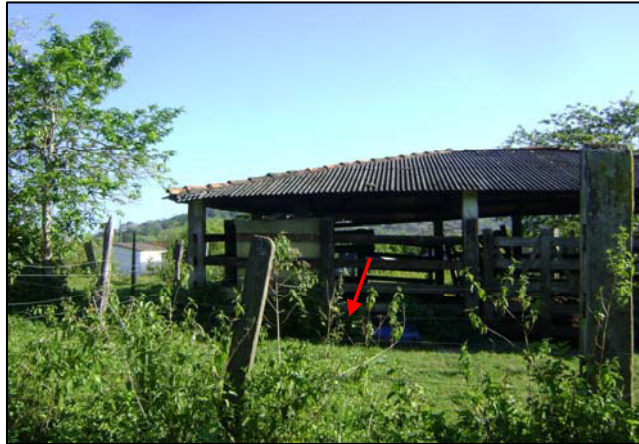
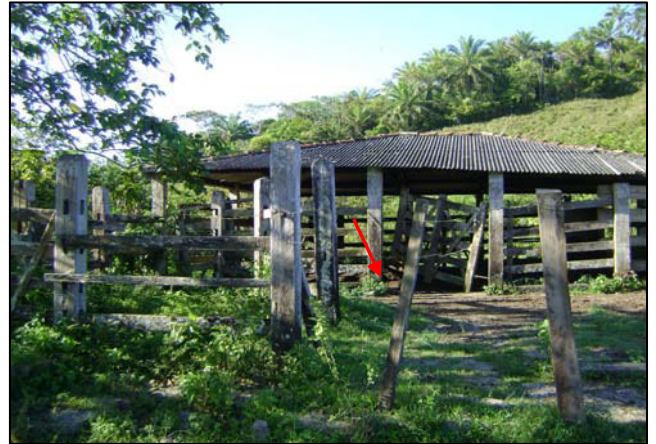
NÚMERO DE IDENTIFICAÇÃO NO CROQUI: 19

Cerca com 04 fios de arame liso e mourões de madeira com extensão de 46,60m

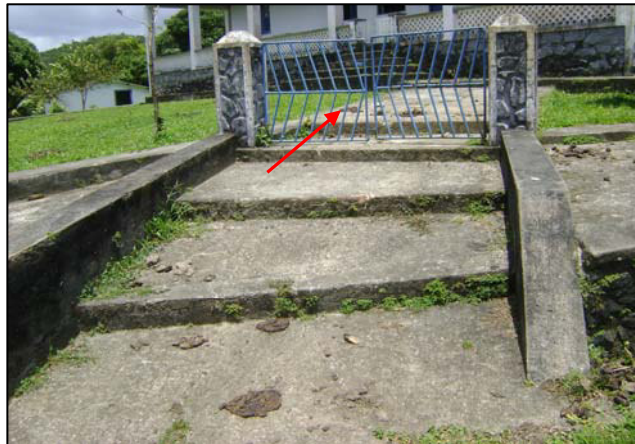
NÚMERO DE IDENTIFICAÇÃO NO CROQUI: 20

Portão de grade de metalon com 1,94m de comprimento, 0,95m de altura e área de 1,84m²
ESTADO DE CONSERVAÇÃO E CARACTERÍSTICAS

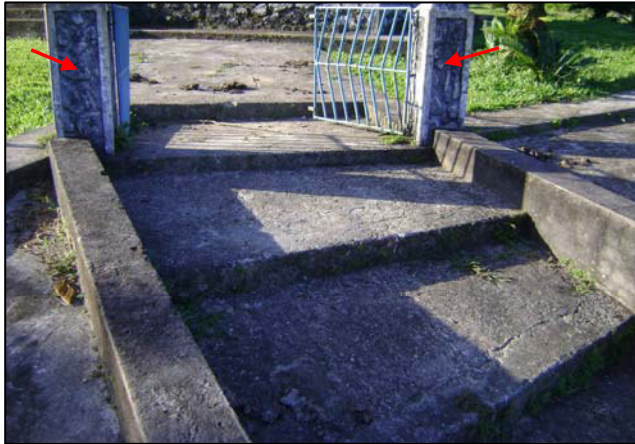
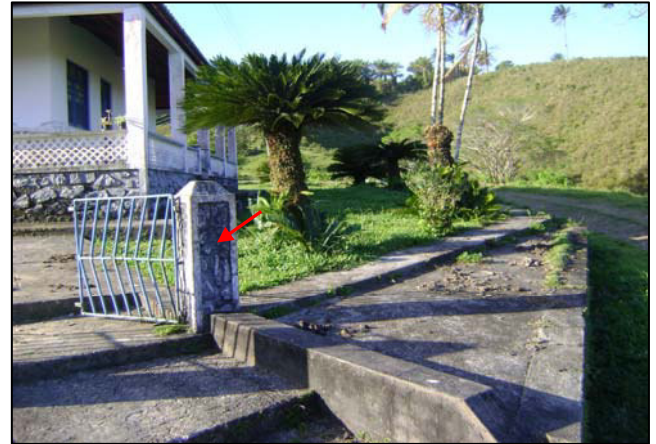
NÚMERO DE IDENTIFICAÇÃO NO CROQUI: 20

02 pilares de concreto de 0,36mx0,36mx0,95m e volume total de 0,25m³

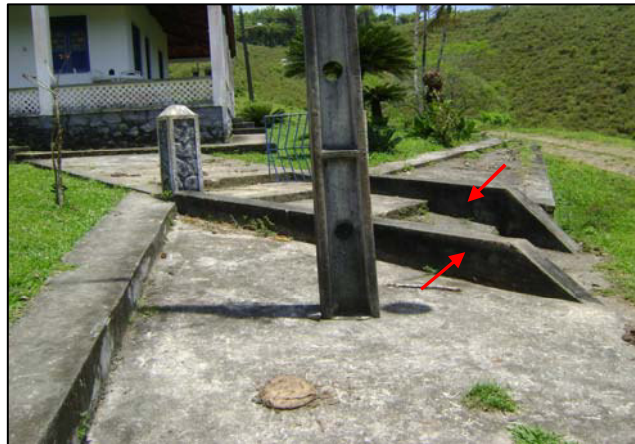
NÚMERO DE IDENTIFICAÇÃO NO CROQUI: 21

02 muretas de alvenaria com 9,09m de comprimento total, 0,35m de altura média e área total de 3,18m²
ESTADO DE CONSERVAÇÃO E CARACTERÍSTICAS

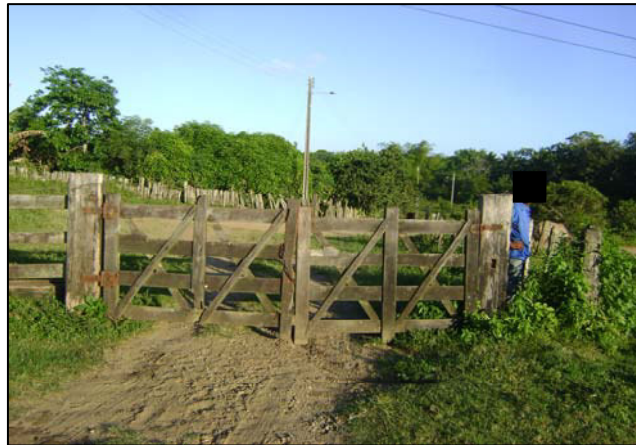
NÚMERO DE IDENTIFICAÇÃO NO CROQUI: 23

Porteira de madeira com 3,55m de comprimento, 1,40m de altura e área de 4,97m²
ESTADO DE CONSERVAÇÃO E CARACTERÍSTICAS

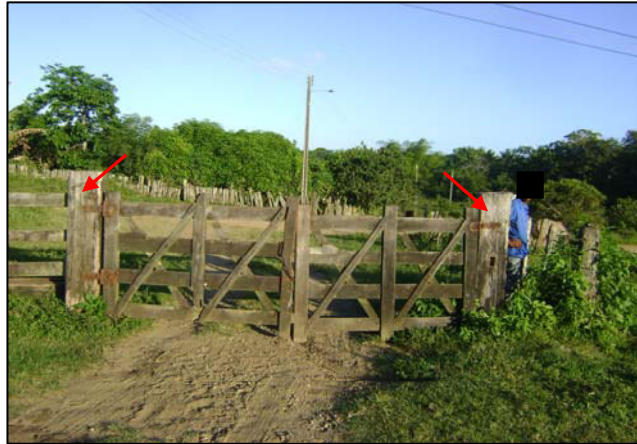
NÚMERO DE IDENTIFICAÇÃO NO CROQUI: 23

02 mourões de madeira

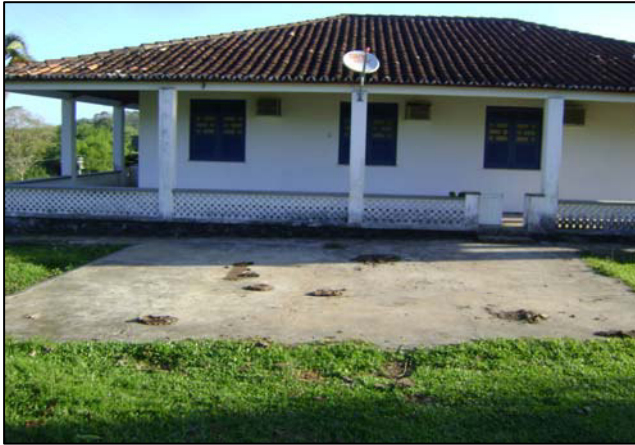
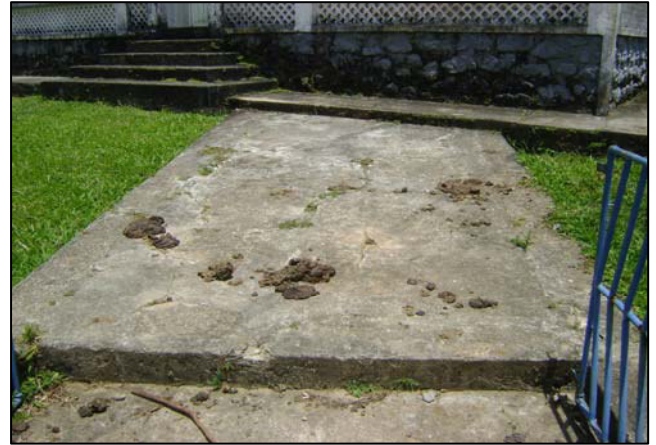
NÚMERO DE IDENTIFICAÇÃO NO CROQUI: 24

Piso cimentado com área de 297,09m²
ESTADO DE CONSERVAÇÃO E CARACTERÍSTICAS

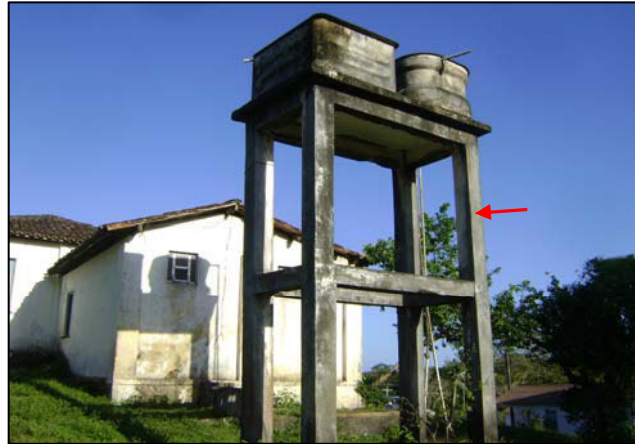
NÚMERO DE IDENTIFICAÇÃO NO CROQUI: 25

04 pilares de concreto de 0,25mx0,25mx3,95m e volume total de 0,99m³

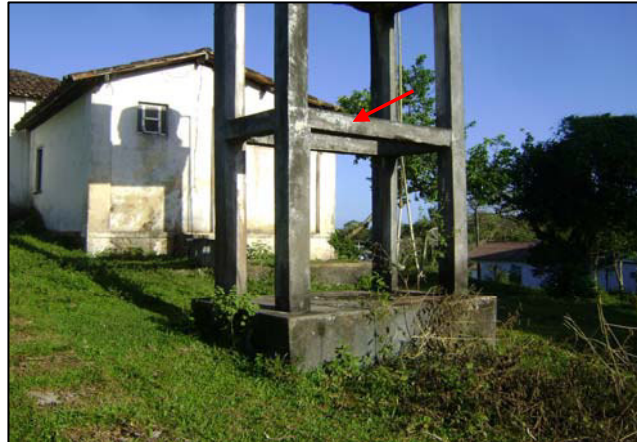
NÚMERO DE IDENTIFICAÇÃO NO CROQUI: 25

08 vigas de concreto, sendo que 4 vigas com dimensões de 0,25mx0,20mx1,95m e as demais com 0,25mx0,20mx0,85m, totalizando 0,56m³

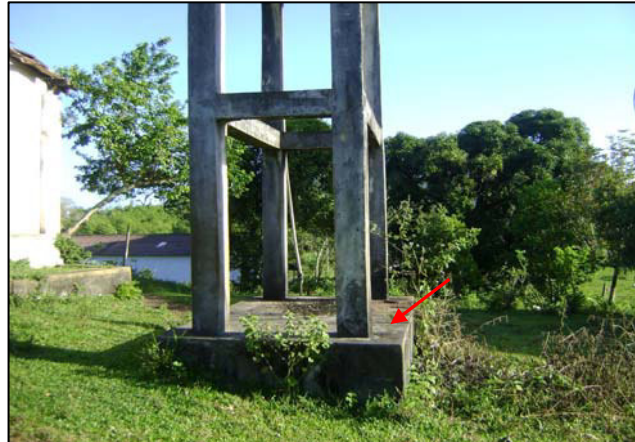
NÚMERO DE IDENTIFICAÇÃO NO CROQUI: 25

Patamar de alvenaria com 0,50m de altura média e área de 5,46m²
ESTADO DE CONSERVAÇÃO E CARACTERÍSTICAS

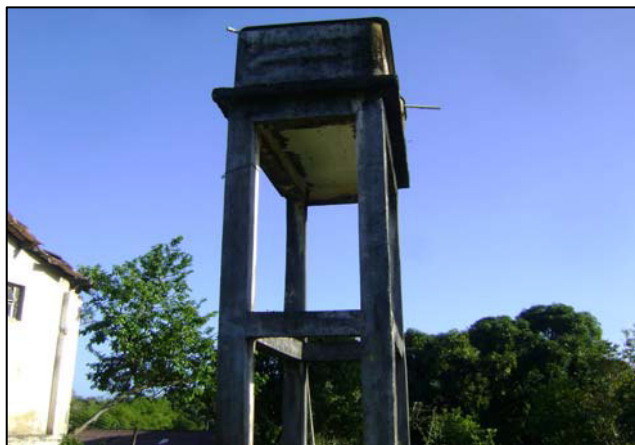
NÚMERO DE IDENTIFICAÇÃO NO CROQUI: 25

Laje com dimensões de 2,70mx1,35mx0,15m e volume de 0,50m³
ESTADO DE CONSERVAÇÃO E CARACTERÍSTICAS

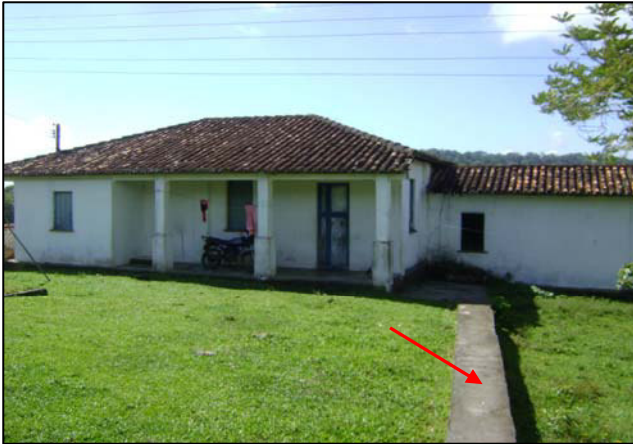
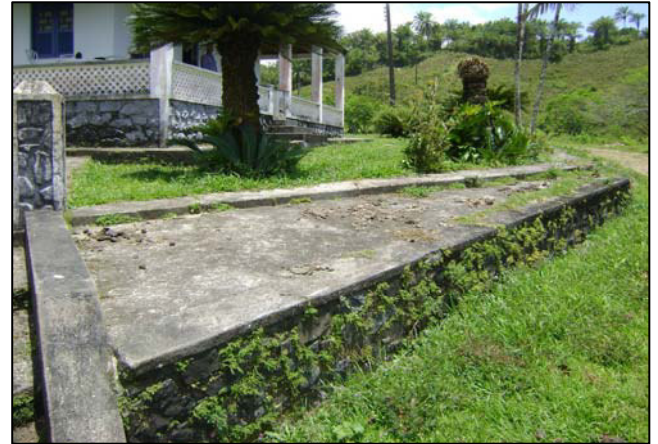
NÚMERO DE IDENTIFICAÇÃO NO CROQUI: 26

03 patamares de alvenaria e pedra argamassada com 0,40m de altura média e área total de 72,82m²
ESTADO DE CONSERVAÇÃO E CARACTERÍSTICAS

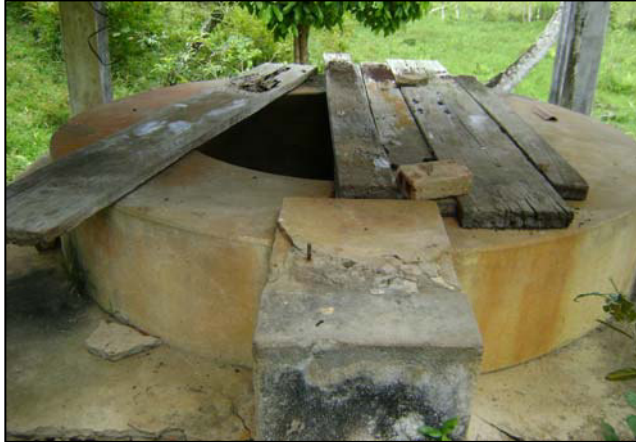
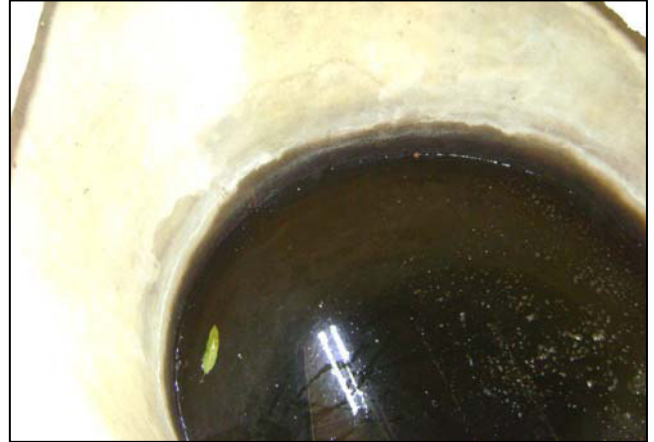
NÚMERO DE IDENTIFICAÇÃO NO CROQUI: 27

Cisterna com paredes de alvenaria com 10,00m de profundidade

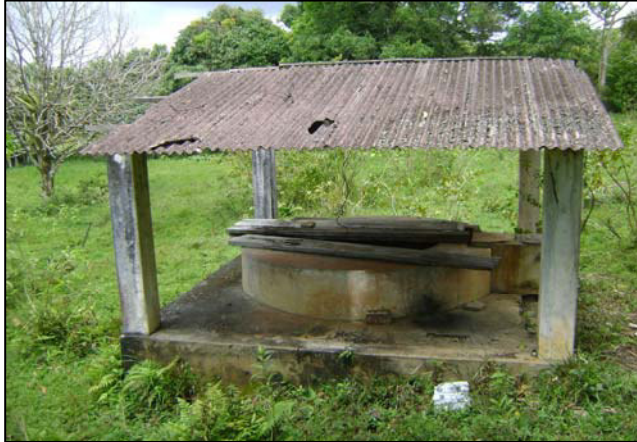
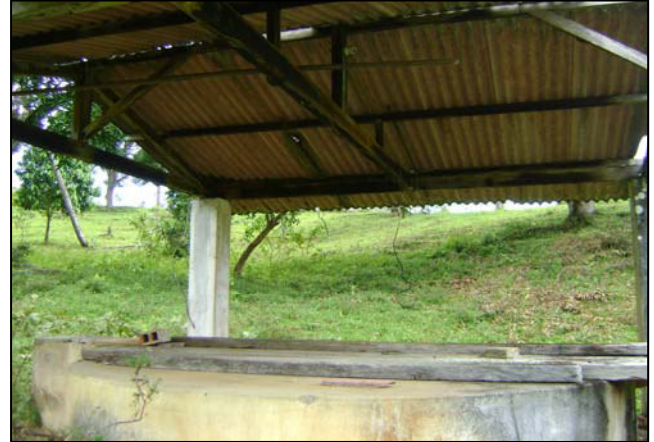
NÚMERO DE IDENTIFICAÇÃO NO CROQUI: 27

Área coberta de telha de amianto para proteção da cisterna com área de 9,61m²
ESTADO DE CONSERVAÇÃO E CARACTERÍSTICAS

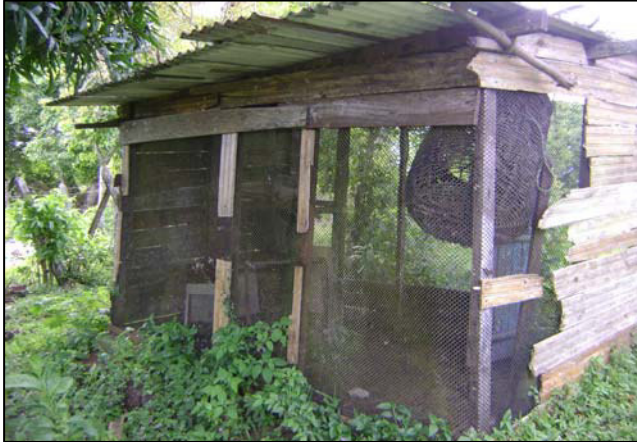
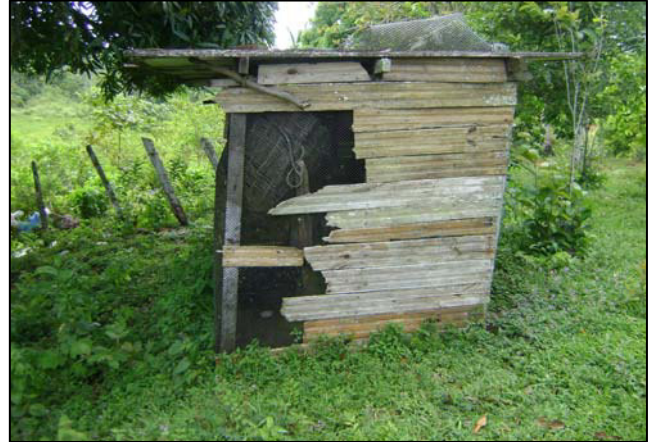
NÚMERO DE IDENTIFICAÇÃO NO CROQUI: 28

Galinheiro coberto com telha de amiantocom com área de 4,80m²

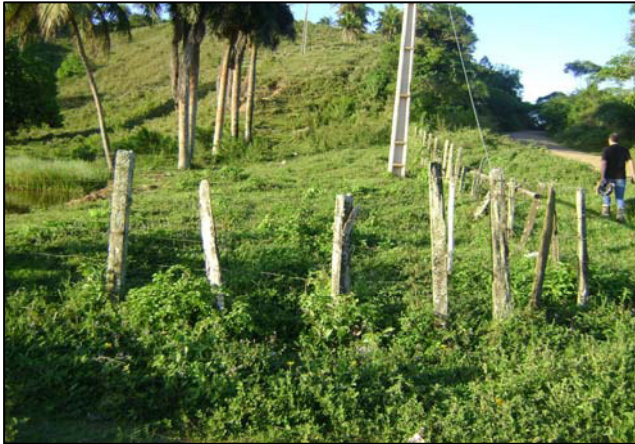
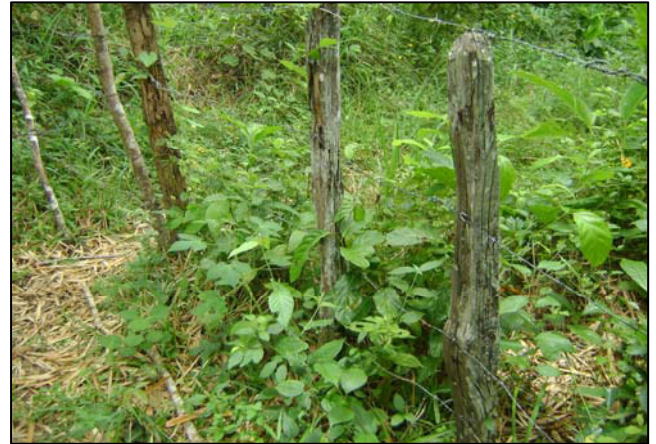
NÚMERO DE IDENTIFICAÇÃO NO CROQUI: 29

Cerca com 4 fios de arame farpado e mourões de madeira com extensão de 1.119,10m

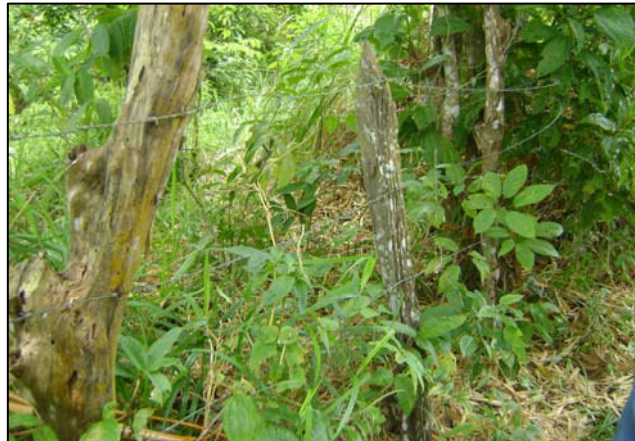
NÚMERO DE IDENTIFICAÇÃO NO CROQUI: 30

Cerca com 03 fios de arame farpado e mourões de madeira com extensão de 2.968,33m

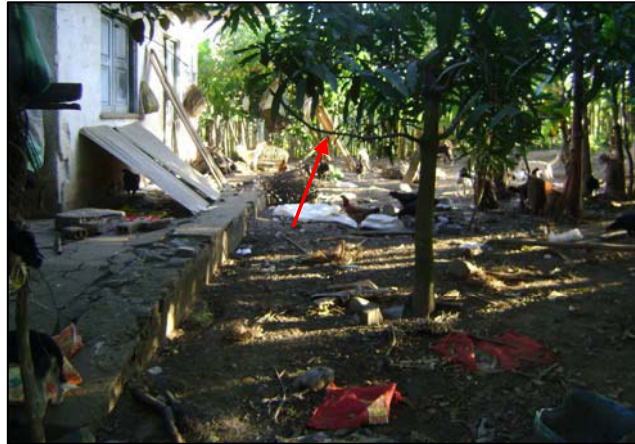
NÚMERO DE IDENTIFICAÇÃO NO CROQUI: 31

Cerca de madeira com extensão de 86,49m

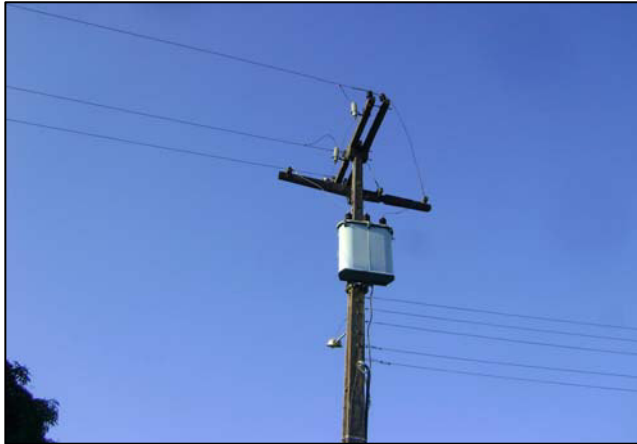
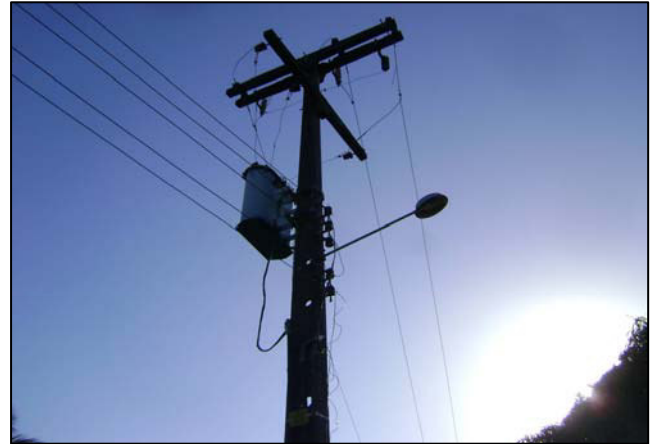
NÚMERO DE IDENTIFICAÇÃO NO CROQUI: 32

Transformador

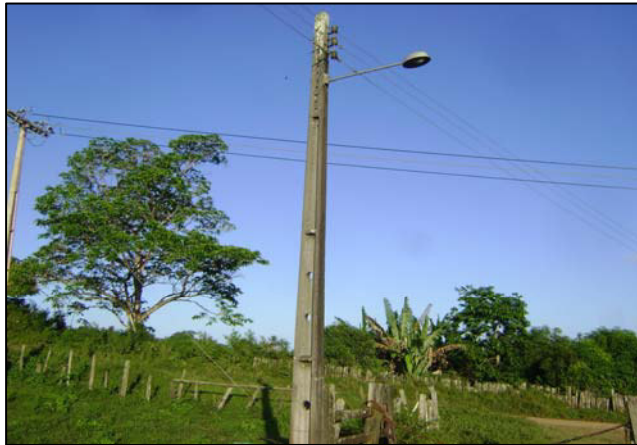
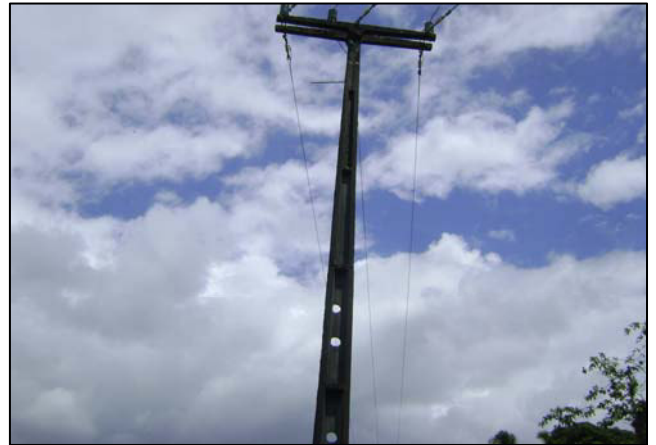
NÚMERO DE IDENTIFICAÇÃO NO CROQUI: 33

Postes de iluminação
