LAUDO TÉCNICO DE AVALIAÇÃO

NOME DA PROPRIEDADE: Fazenda Santa Bárbara

MUNICÍPIO: Ilhéus/ BA

DATA: 17 de outubro de 2013

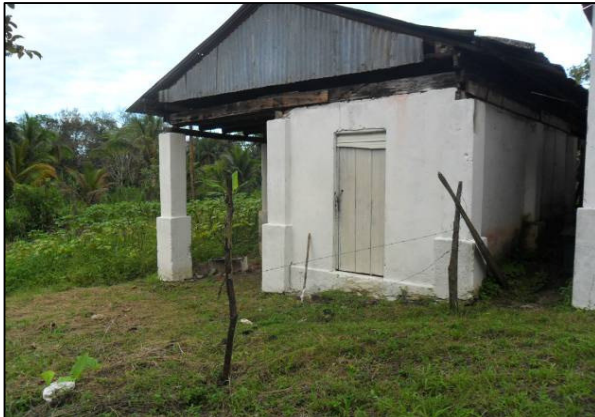
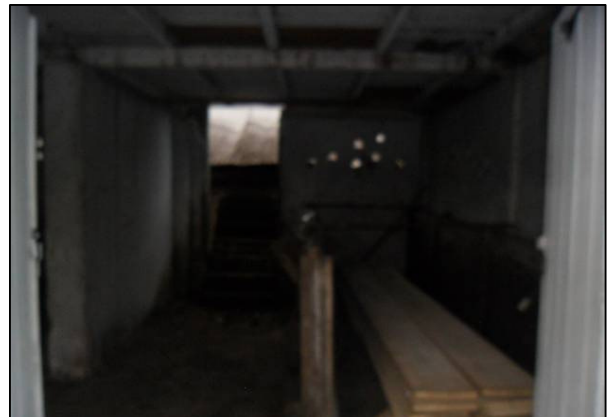
NÚMERO DE IDENTIFICAÇÃO NO CROQUI: 01

Barcaça com área coberta de 71,83m²
ESTADO DE CONSERVAÇÃO E CARACTERÍSTICAS

| <input type="checkbox"/> Regular | <input checked="" type="checkbox"/> Entre regular e reparo simples | <input type="checkbox"/> Entre reparos importantes e s/ valor | <input type="checkbox"/> Reparos importantes |

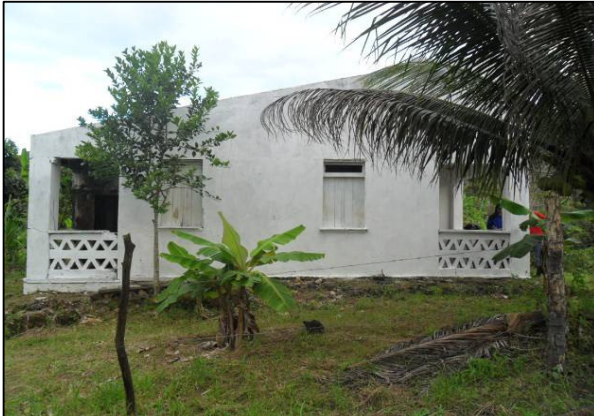
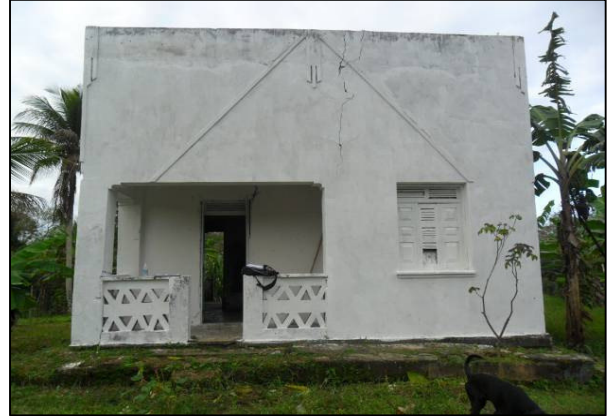
NÚMERO DE IDENTIFICAÇÃO NO CROQUI: 02

Edificação 01 com área total de 43,55m² + varanda com área de 10,72m², totalizando 54,27m²
ESTADO DE CONSERVAÇÃO E CARACTERÍSTICAS

| <input type="checkbox"/> Regular | <input checked="" type="checkbox"/> Entre regular e reparo simples | <input type="checkbox"/> Entre reparos importantes e s/ valor | <input type="checkbox"/> Reparos importantes |

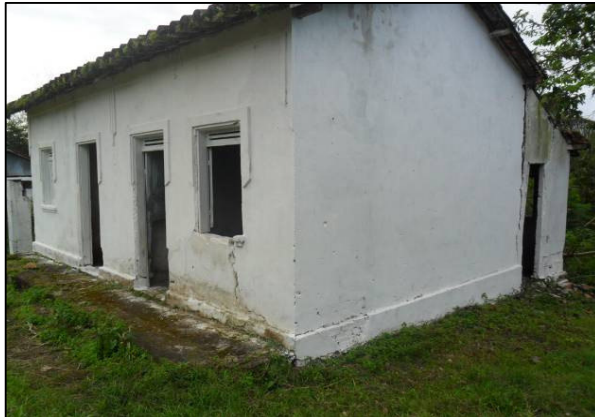
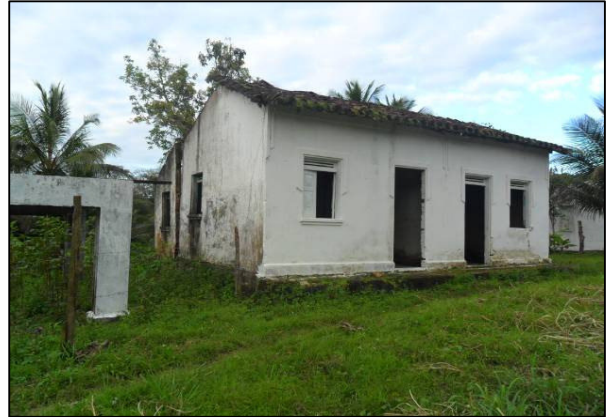
NÚMERO DE IDENTIFICAÇÃO NO CROQUI: 03

Edificação 02 com área de 51,48m²
ESTADO DE CONSERVAÇÃO E CARACTERÍSTICAS

| <input type="checkbox"/> Regular | <input checked="" type="checkbox"/> Entre regular e reparo simples | <input type="checkbox"/> Entre reparos importantes e s/ valor | <input type="checkbox"/> Reparos importantes |

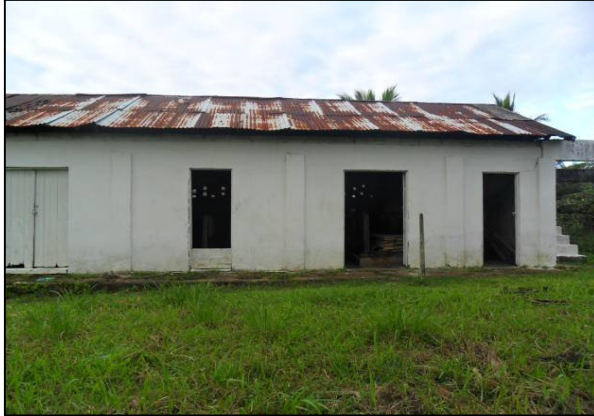
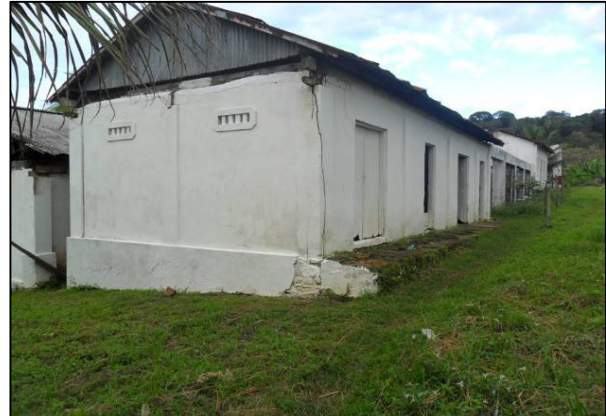
NÚMERO DE IDENTIFICAÇÃO NO CROQUI: 04

Barcaça 02 com área coberta de 69,43m²
ESTADO DE CONSERVAÇÃO E CARACTERÍSTICAS

| <input type="checkbox"/> Regular | <input checked="" type="checkbox"/> Entre regular e reparo simples | <input type="checkbox"/> Entre reparos importantes e s/ valor | <input type="checkbox"/> Reparos importantes |

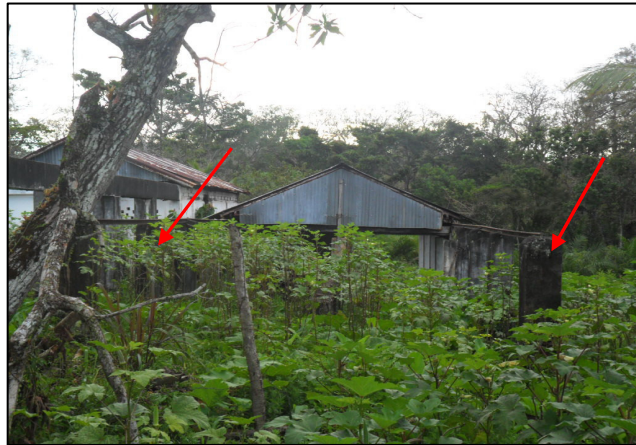
NÚMERO DE IDENTIFICAÇÃO NO CROQUI: 01

04 pilares de concreto com volume total de 1,70m³ e dimensões de 0,45mx0,45mx2,10m

| <input type="checkbox"/> Novo | <input type="checkbox"/> Entre novo e regular | <input checked="" type="checkbox"/> Entre reparos simples e importantes | <input type="checkbox"/> Reparos simples |

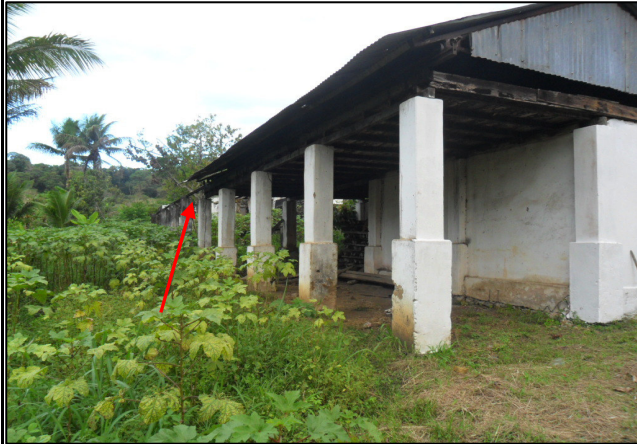
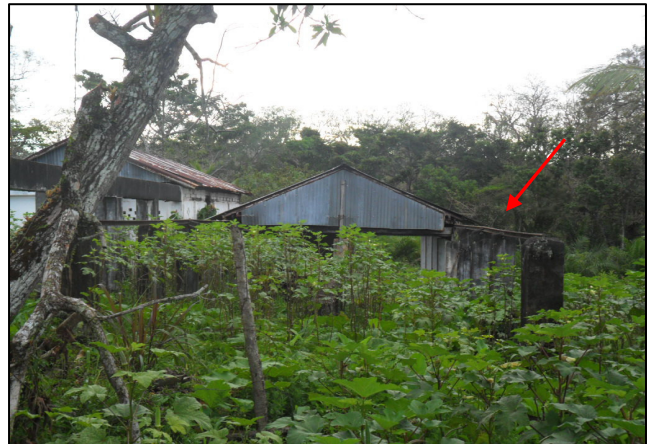
NÚMERO DE IDENTIFICAÇÃO NO CROQUI: 01

02 trilhos de ferro com 25,00m de comprimento cada

| <input type="checkbox"/> Regular | <input checked="" type="checkbox"/> Entre regular e reparo simples | <input type="checkbox"/> Entre reparos importantes e s/ valor | <input type="checkbox"/> Reparos importantes |

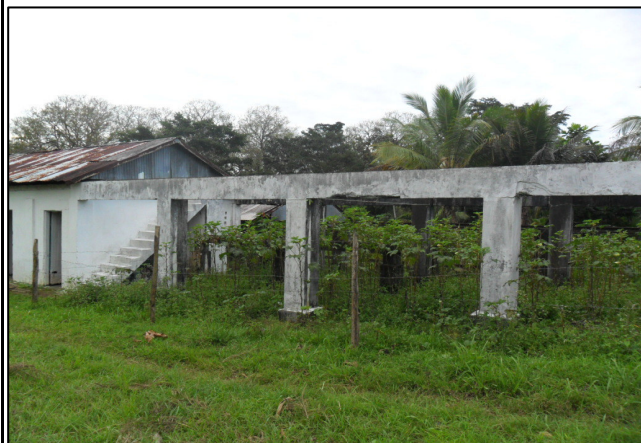
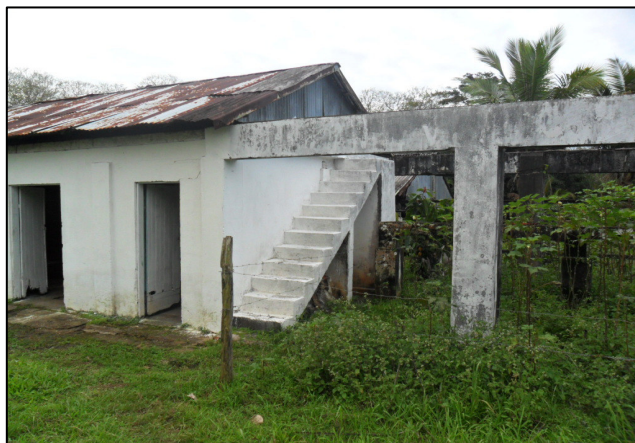
NÚMERO DE IDENTIFICAÇÃO NO CROQUI: 04

04 pilares de concreto com volume total de 1,70m³ e dimensões de 0,45mx0,45mx2,10m

| <input type="checkbox"/> Regular | <input checked="" type="checkbox"/> Entre regular e reparo simples | <input type="checkbox"/> Entre reparos importantes e s/ valor | <input type="checkbox"/> Reparos importantes |

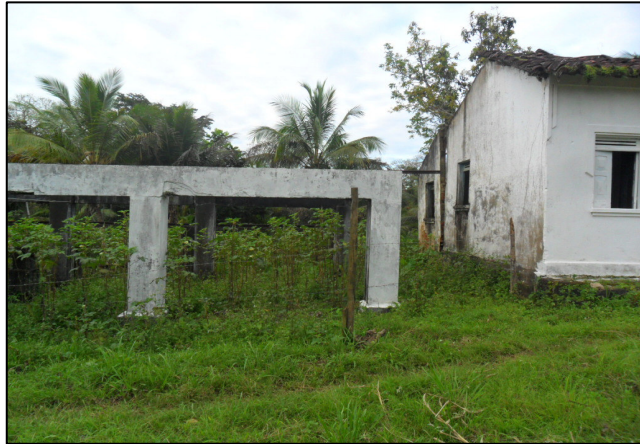
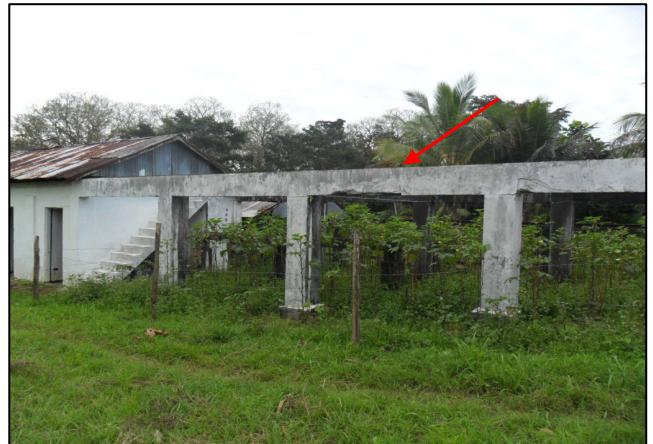
NÚMERO DE IDENTIFICAÇÃO NO CROQUI: 04

02 vigas de concreto com volume total de 9,36m³ e dimensões de 0,80mx0,45mx13,00m

| <input type="checkbox"/> Regular | <input checked="" type="checkbox"/> Entre regular e reparo simples | <input type="checkbox"/> Entre reparos importantes e s/ valor | <input type="checkbox"/> Reparos importantes |

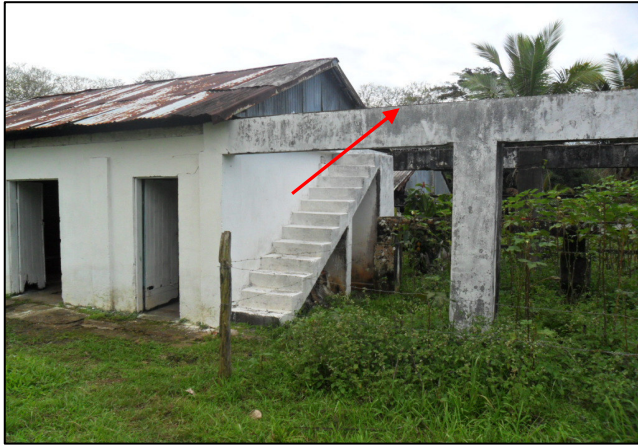
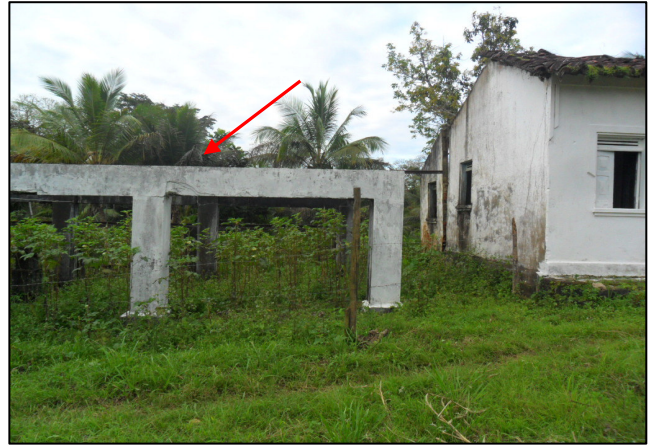
02 trilhos de ferro com comprimento de 25m/cada, totalizando 50m
