## 4. DIAGNÓSTICO AMBIENTAL DAS ÁREAS DE INFLUÊNCIA

Para a realização dos estudos que compõem o Diagnóstico Ambiental do presente Plano de Controle Ambiental – PCA do Porto de São Sebastião foram consideradas as seguintes áreas de influência:

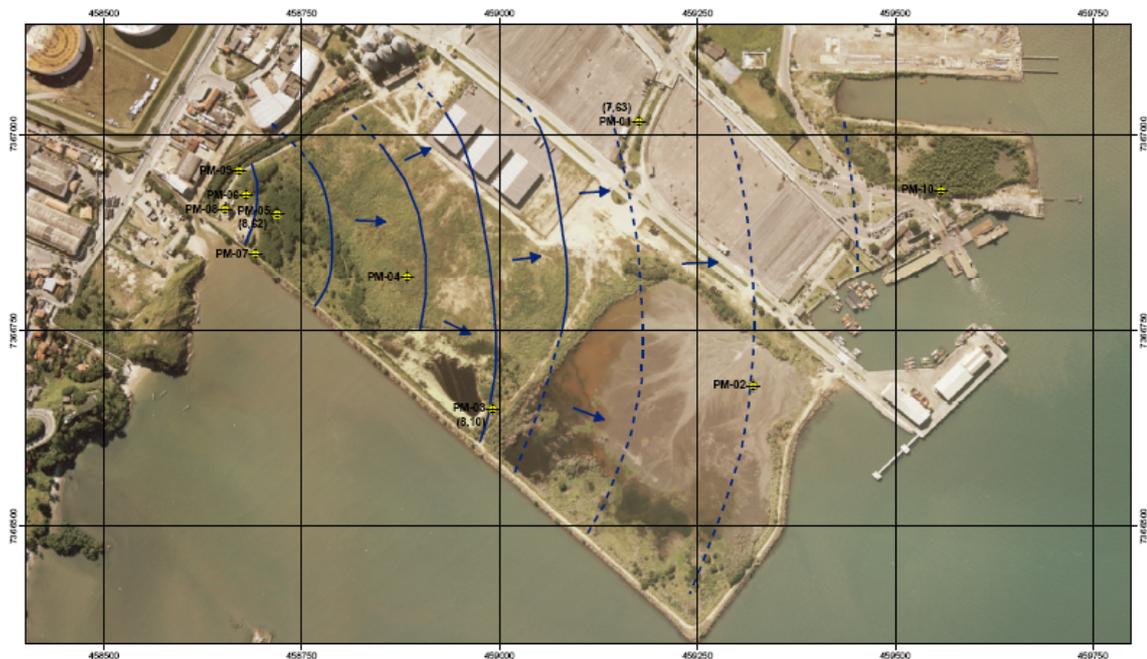
Figura 4.1.2-1. Mapa potenciométrico do Porto de São Sebastião

- As águas subterrâneas fluem preferencialmente na direção oeste (O) para leste (E), no sentido do canal de São Sebastião, localizado no limite da propriedade;
- Há provavelmente interferências localizadas no sentido do fluxo subterrâneo causadas pela disposição de sedimentos de dragagem, entulhos de construção e disposição de lixo na área;

- O gradiente hidráulico entre um poço de montante (PM-01) e um de jusante (PM-03) é compatível com a topografia plana e o perfil geológico predominante da área de estudo. O gradiente hidráulico calculado é de 0,002.

Com base nos dados provenientes dos mapas potenciométricos e nos coeficientes de condutividade hidráulica, foi calculada a velocidade média da água subterrânea para o aquífero raso avaliado, utilizando-se para tanto a seguinte equação:

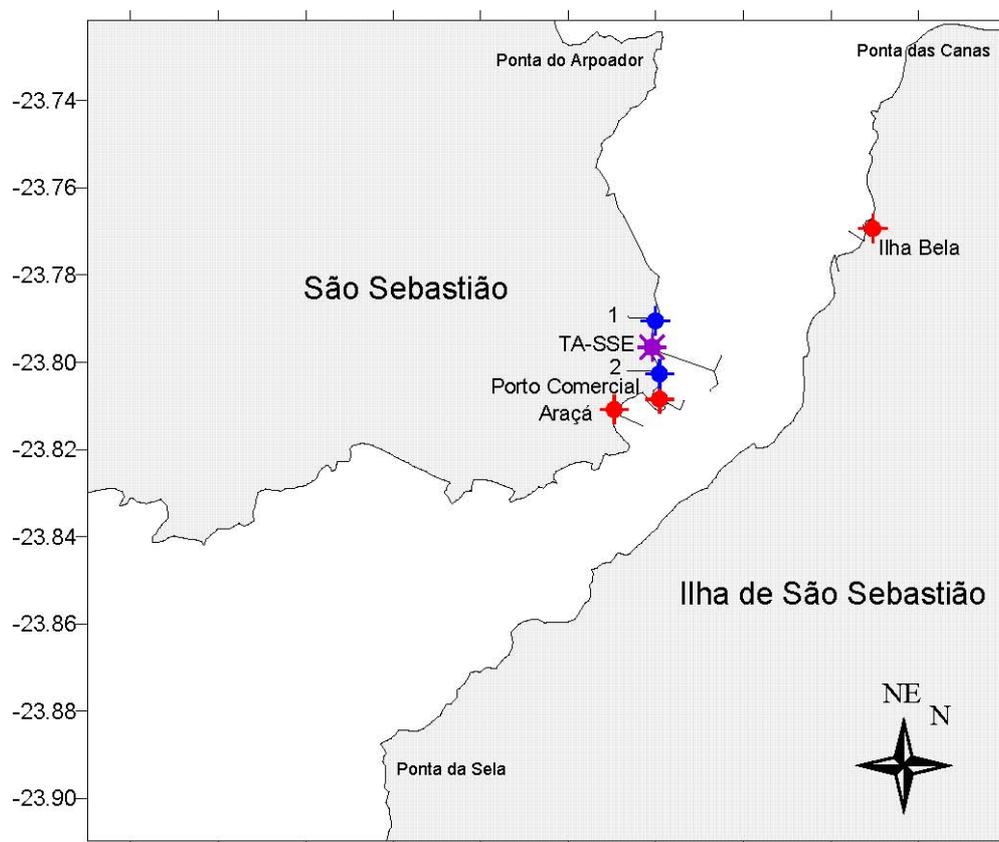
Figura 4.1.6-1. Principais fontes de efluentes domésticos no Canal de São Sebastião

- ◆ 1- Foz do Córrego Outeiro, que deságua na aterrada praia de São Sebastião (região central da cidade)
- ◆ 2- Foz do Córrego Guaiamú- OBS: 1 e 2 - identificados como fontes difusas ( Zamboni, 1993)
- Fontes de efluentes domésticos.
- ★ TA-SSE- efluentes industriais. Altas concentrações de N-amoniacal, nitrato e nitrito- efluente tratado de água de produção de petróleo (Cattena, 2003)

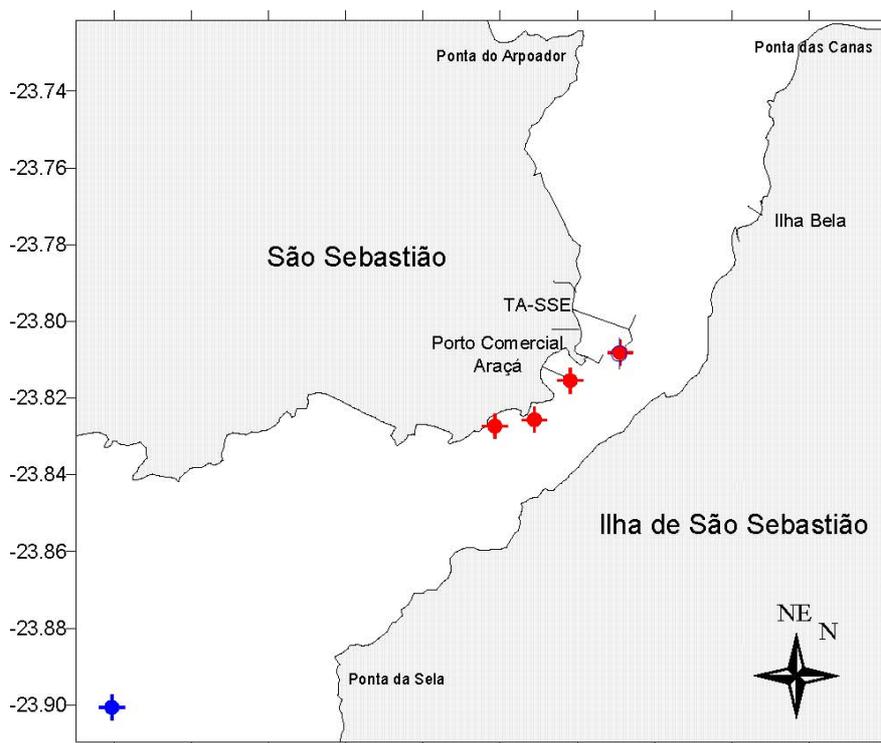
Eventuais derramamentos de petróleo (que geralmente foram registrados na porção central do canal) e lançamentos não oficiais de efluentes (FUNDESPA, 2000; CORNET-ARNALOT, 2002)

Operações de lavagem dos tanques de navios petroleiros, fundeados em áreas externas ao canal (Weber et al., 1998)

Weber *et al.* (1998), considerando as concentrações de hidrocarbonetos acima de 2 ug/L, indicam as seguintes fontes de hidrocarbonetos de petróleo dissolvidos ou dispersos nas águas (HPDD) do Canal de São Sebastião (Figura 4.1.6-2): entrada sul do Canal e Costa Oceânica da Ilha de São Sebastião, devido às operações de lavagem dos tanques de navios petroleiros fundeados na área e nas proximidades da Baía do Araçá, hidrocarbonetos provenientes de esgoto urbano, marinas e atividades de navegação. Tanto na área interna do Canal quanto na Plataforma interna de São Sebastião, apresentaram concentrações de HPDD abaixo de 1 ug/L. Valores de HPDD menores do que 5 ug/L são considerados baixos para águas costeiras (Law, 1981). Estes mesmos autores quantificaram a concentração de HPDD após o derramamento de petróleo de 1994, nas proximidades de Baraqueçaba, sendo que neste evento as regiões afetadas apresentaram concentrações máximas de 84,72 ug/L. A principais fontes de HPDD no canal de São Sebastião estão apresentadas na Figura 4.1.6-2 a seguir, cujas informações foram obtidas de Weber *et al.* (1988), FUNDESPA (2000) e Cornet-Arnalot (2002).

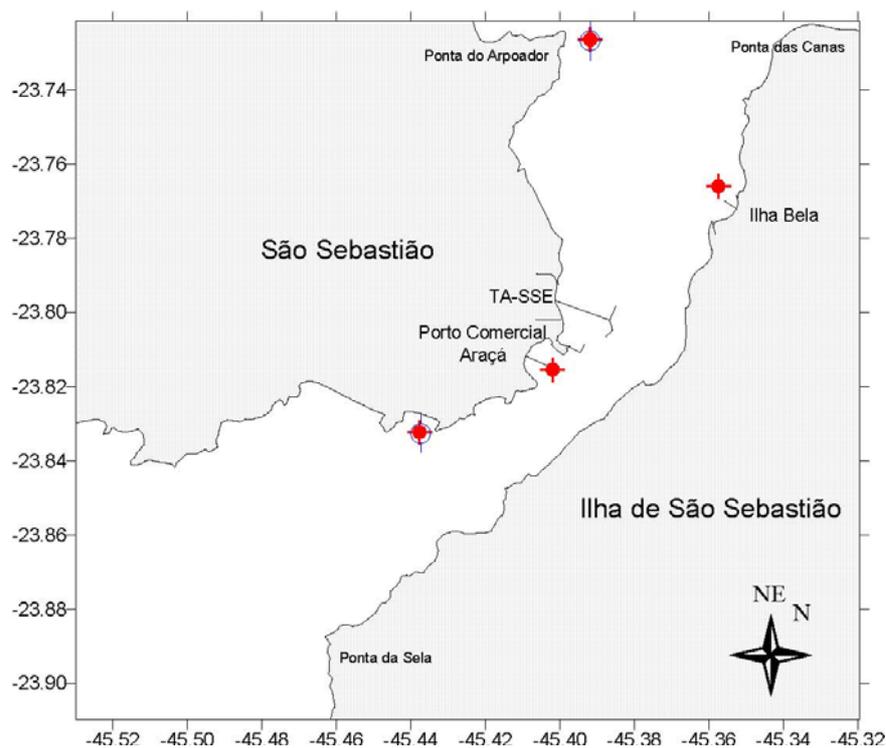
Figura 4.1.6-3. Principais fontes de efluentes domésticos no Canal de São Sebastião.

◆ Fontes de OCs- sedimento- efluentes domésticos- Araçá, Cidade de Ilha Bela, Ponta do Arpoador. Fontes de PCBs- Efluentes domésticos- Baía do e Ponta do Arpoador

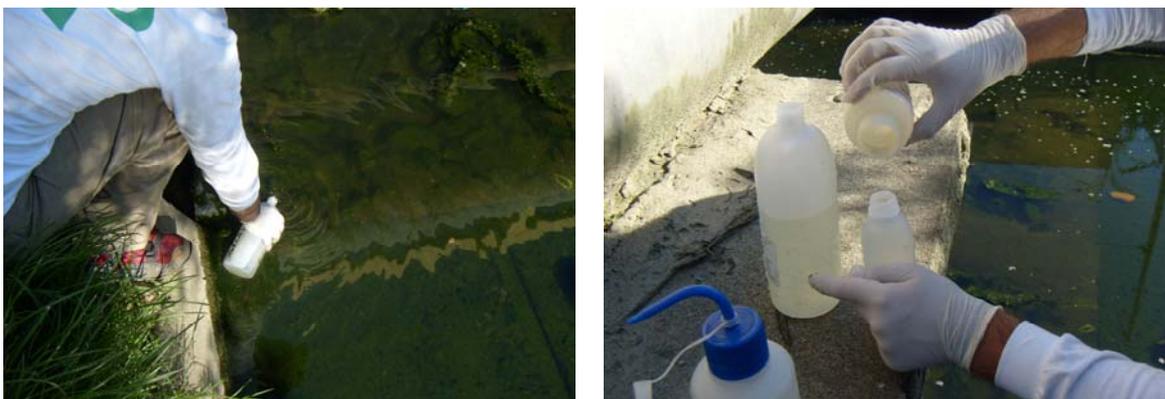
Figura 4.1.6-4. Amostragem de água da camada superficial, através da imersão direta de um frasco sem preservante no corpo de água, com posterior transferência para os frascos contendo preservante.

A amostragem de água na camada superficial foi realizada através da imersão direta dos frascos sem preservantes no corpo de água, a cerca de 0,1 m de profundidade, com posterior transferência destes para os frascos contendo preservantes, seguindo os procedimentos internos da Consultoria Paulista, conforme exibido na Figura 4.1.6-4 a seguir.

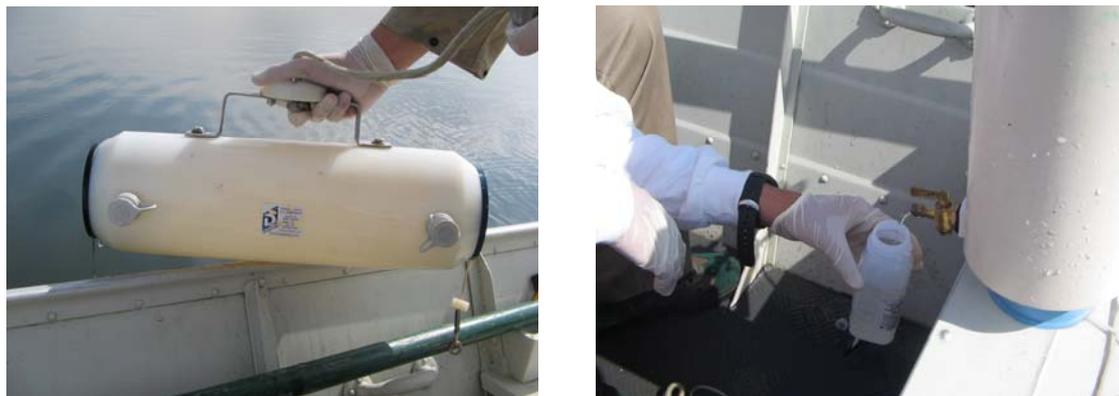
Figura 4.1.6-5. Garrafa do tipo *van Dorn* utilizada para coleta de água em sub-superficial.

Para a coleta das amostras de água em profundidade, foi utilizada uma garrafa do tipo *van Dorn* (Figura 4.1.6-5), cujo funcionamento consiste na abertura da garrafa a bordo da embarcação, com conseqüente desarmamento na profundidade desejada, por meio de um peso de metal (mensageiro).

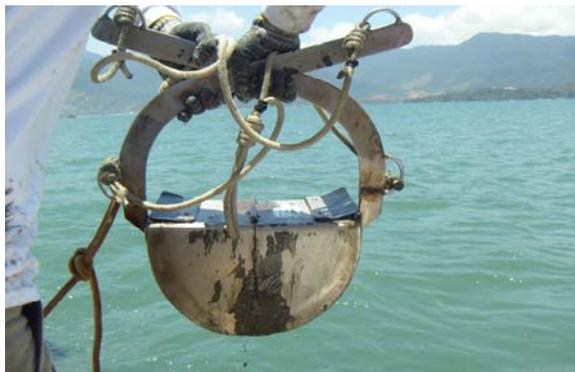
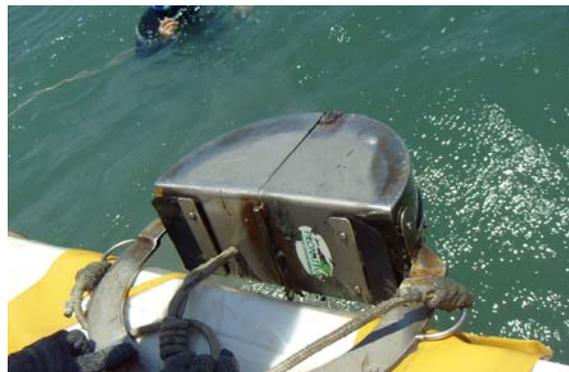
Figura 4.1.7-2. Draga do tipo *van Veen* utilizada para coleta de sedimento superficial.

Os sedimentos superficiais foram coletados com auxílio de um pegador de fundo tipo van Veen (Figura 4.1.7-2), construído em aço inoxidável, com capacidade para coletar no máximo 25 cm de profundidade, sendo que para este trabalho, a fração coletada foi correspondente a 15 cm de profundidade.

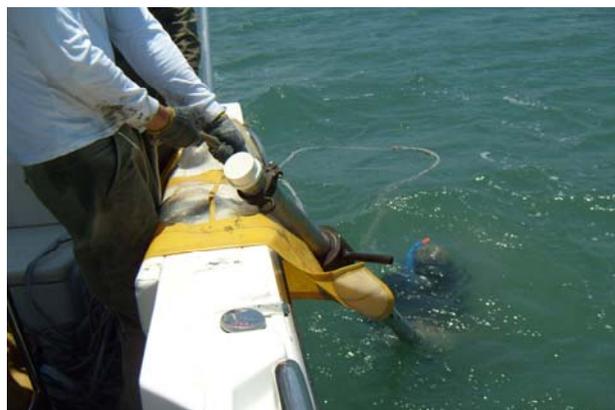
Figura 4.1.7-3. Retirada do tubo de alumínio por um mergulhador contendo o sedimento coletado.

As coletas de sedimento sub-superficial foram realizadas com um testemunhador, o qual permite a coleta de colunas indeformadas do material. Em quatro pontos amostrais (PS-2, PS-3, PS-4 e PS-5) a amostragem foi realizada por meio da inserção de um tubo de alumínio no sedimento por um mergulhador até a profundidade desejada, sendo então o mesmo retirado e trazido até a superfície (Figura 4.1.7-3).

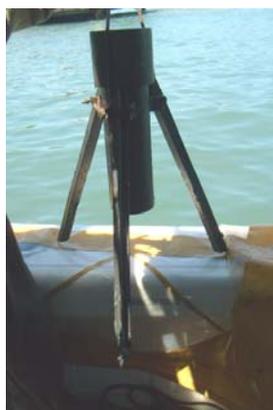
Figura 4.1.7-4. Equipamento utilizado para fixação do tubo de alumínio no sedimento.

Para o ponto amostral PS-1, pelo fato do mesmo apresentar uma grande quantidade de pedras e material mais grosso, como por exemplo conchas, foi utilizada uma estrutura (Figura 4.1.7-4) para auxiliar na inserção do tubo de alumínio no sedimento.

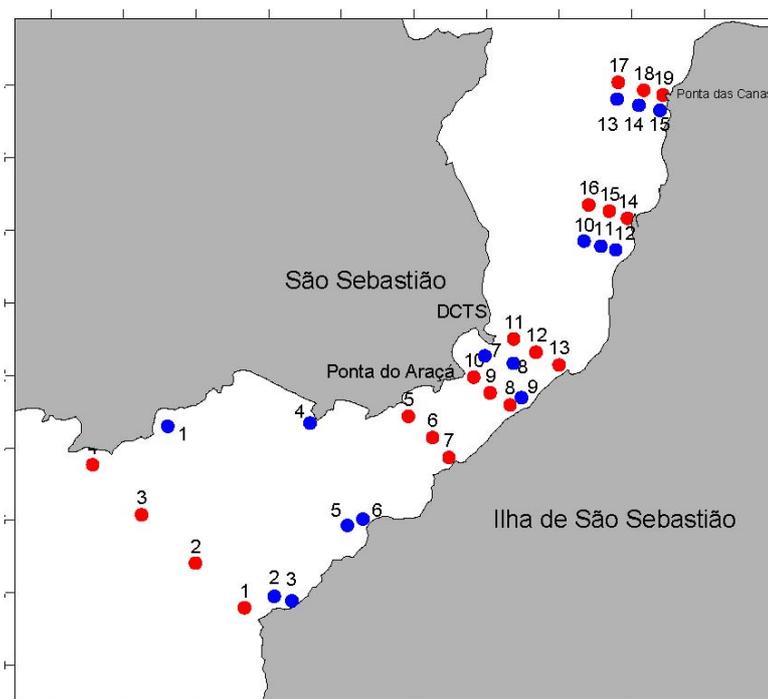
Figura 4.2.2-2. Malha amostral de macrofauna bêntica dos projetos LOESS (em vermelho) e OPISS (em azul). Adaptadas de Heitor (2002) e Arasaki (1997), respectivamente.

A malha de estações desenvolvida nestes dois projetos se encontra na figura 4.2.2-2. Tanto Arasaki (1997) quanto Heitor (2002) notaram a diminuição da macrofauna benthica, quanto à densidade e diversidade, nas proximidades do emissários de efluentes domésticos do Araçá e no TA-SSB. Estes autores relacionam este fato à interferência antrópica nestes locais.
