Porto do Forno

Programa de levantamento e recuperação
de passivos ambientais

**COMPANHIA MUNICIPAL DE ADMINISTRAÇÃO PORTUÁRIA
PORTO DO FORNO
ARRAIAL DO CABO – RJ**

**PROGRAMA DE LEVANTAMENTO E RECUPERAÇÃO DE PASSIVOS
AMBIENTAIS**

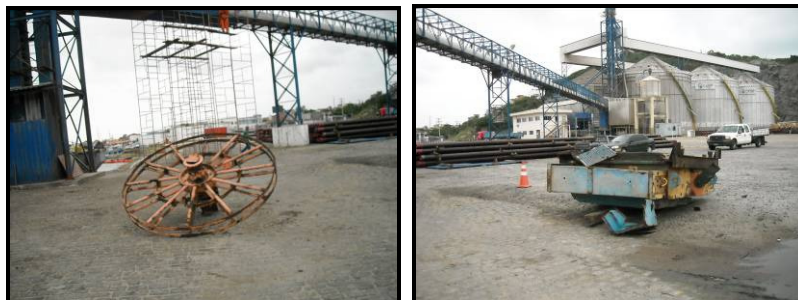
Figura 3 - Sucata ferrosa em processo de desmonte

1) Sucata ferrosa em processo de desmonte, armazenada na área do porto.

Conforme informado pela gerência do porto, o desmonte dos guindastes faz parte de processo administrativo nº 2009.007 junto à CDRJ – Companhia Docas do Rio de Janeiro, e se faz necessário tendo em vista o estado de conservação dos equipamentos e sua superação tecnológica, já que a capacidade de carregamento é insuficiente para atendimento das demandas atuais. Neste contexto, o porto tem empregado os guindastes dos próprios navios para descarregamento de carga, com apoio de guindastes rodoviários e outros equipamentos.

No referido processo, consta autorização da CRDJ para o desmonte dos guindastes, bem como, também é apresentada solicitação da COMAP à CDRJ para a devida retirada e destinação do material (anexo).

1) Sucata ferrosa em processo de desmonte armazenada, na área do porto

Proceder com a devida armazenagem da sucata ferrosa desmontada, em local adequado, com acompanhamento do processo administrativo existente para a devida destinação da mesma, priorizando a reciclagem do material.

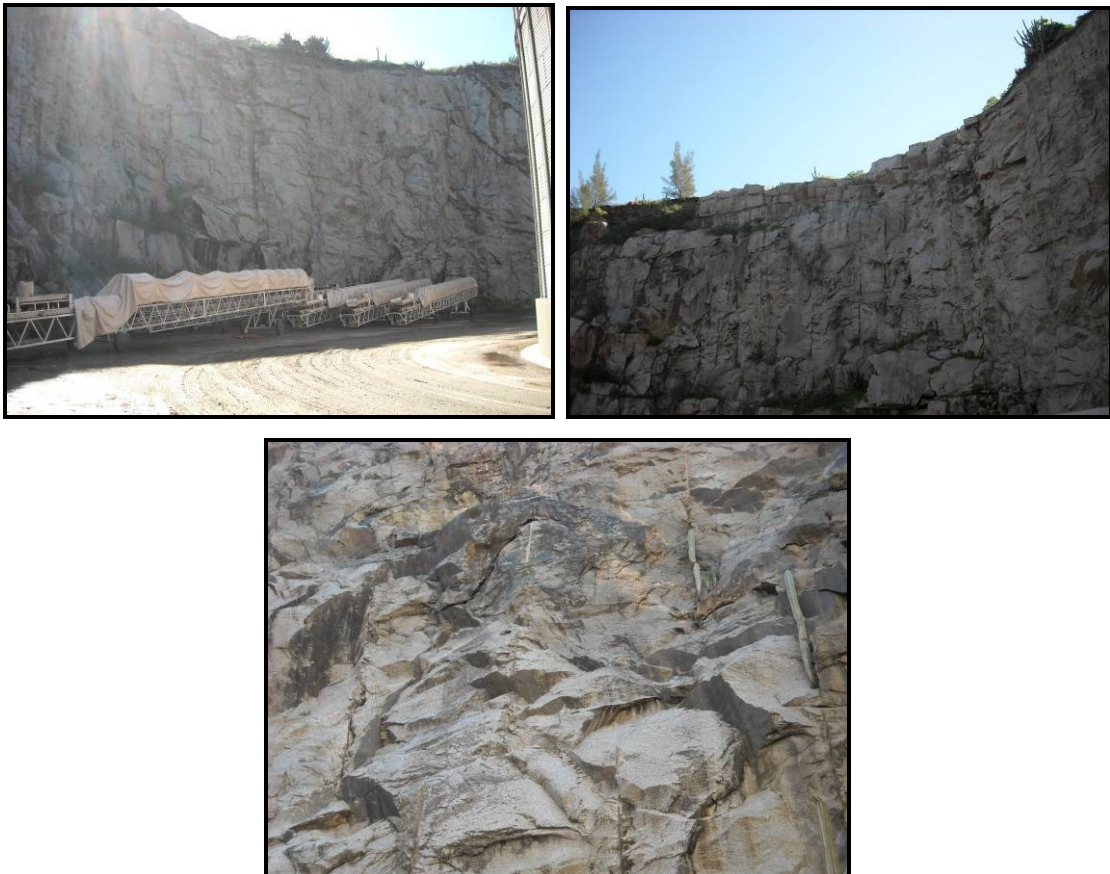
Figura 5 - Imagens da escarpa nua da pedreira, atrás dos silos de malte

Cabe ainda ressaltar a existência de pedreira inativa nas divisas do porto. A sua exploração foi realizada há muitas décadas, para a construção do quebra-mar do porto, prioritariamente, e desde então a extração de rocha não é mais realizada. A parede rochosa e de grande altura compõe uma bela paisagem aos fundos do porto, porém há lascas de material que poderiam apresentar algum risco de queda.

Ao lado do maior paredão estão instalados os silos de malte, aproveitando um espaço criado durante a exploração da pedreira.

3) Pedreira

Conforme destacado no próprio EIA/RIMA, há necessidade de inspeções mensais da escarpa nua, verticalizada e fraturada da pedreira, no sentido de retirar blocos soltos ou em vias de, e avaliar eventuais rachaduras existentes no sentido de preservar a integridade física dos trabalhadores portuários que atuam na zona abaixo e do patrimônio próximo, pelo risco de rolamento de rochas da escarpa. Sugere-se uma avaliação mais

detalhada da situação atual da área por profissional tecnicamente habilitado (geólogo), para a definição de medidas adequadas.

Também é adequado que seja efetuado o plantio de árvores nativas, nos locais possíveis, no entorno do local, objetivando a integração da paisagem.
