ANEXO 2

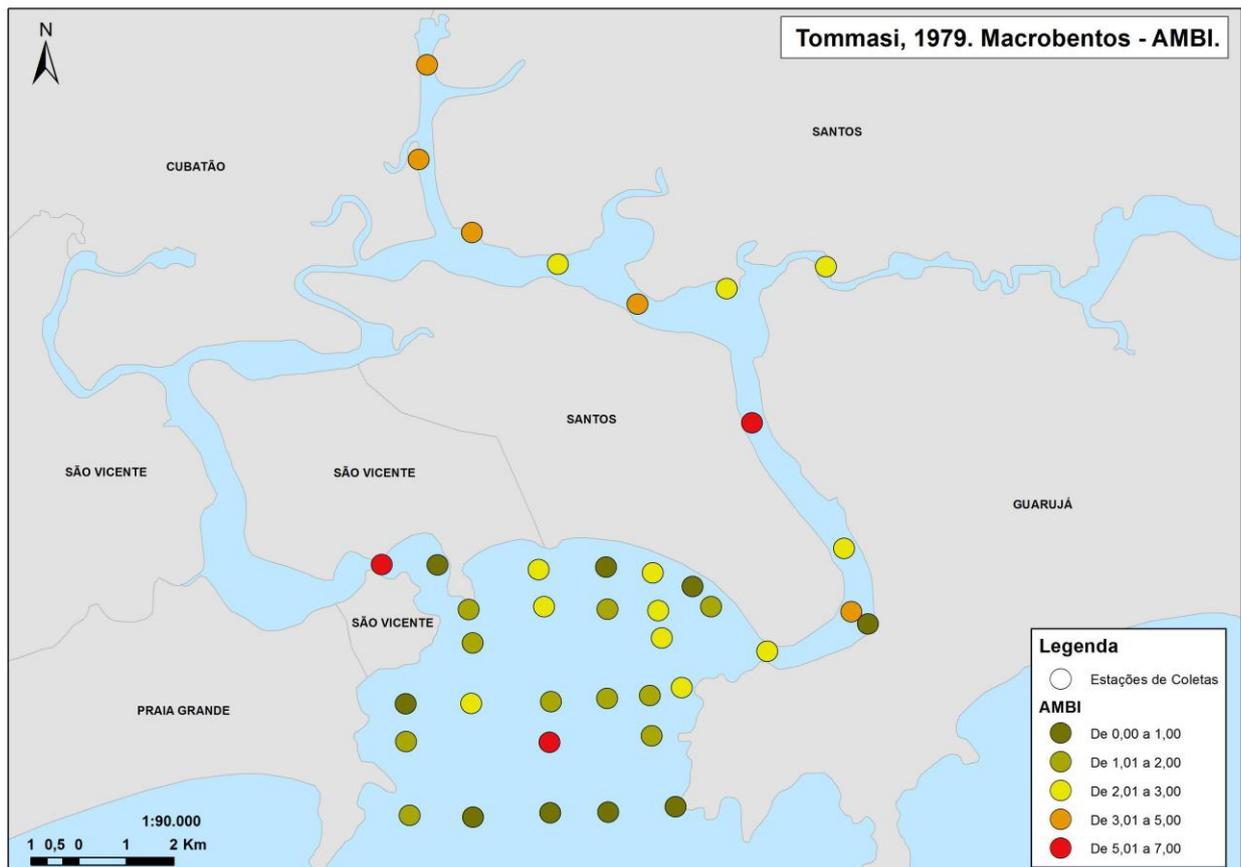
Figura 1: Mapa indicativo do índice ecológico AMBI para o estuário e Baía de Santos. Fonte: Tommasi (1979).

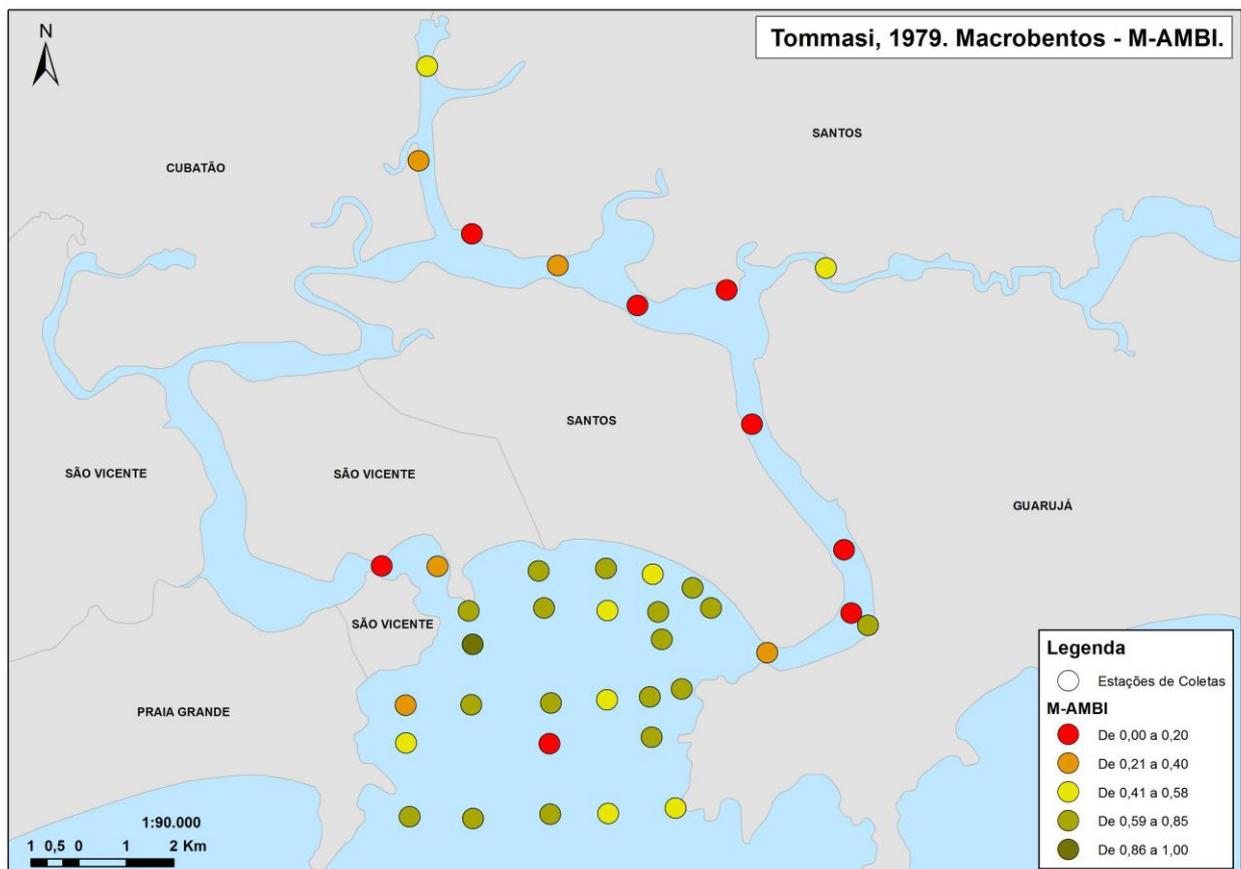
Figura 2: Mapa indicativo do índice ecológico M-AMBI para o estuário e Baía de Santos. Fonte: Tommasi (1979).

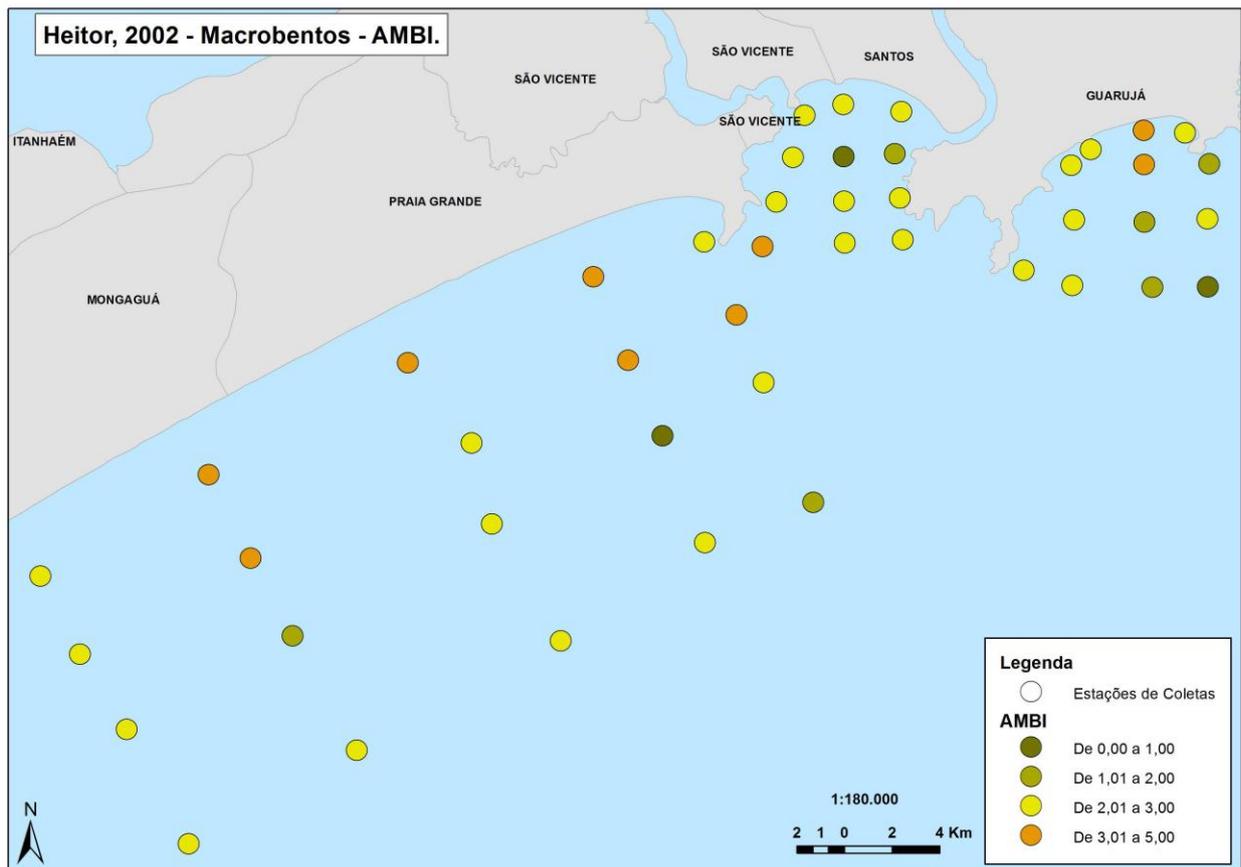
Figura 3: Mapa indicativo do índice ecológico AMBI para zona costeira e Baía de Santos. Fonte: Heitor (2002).

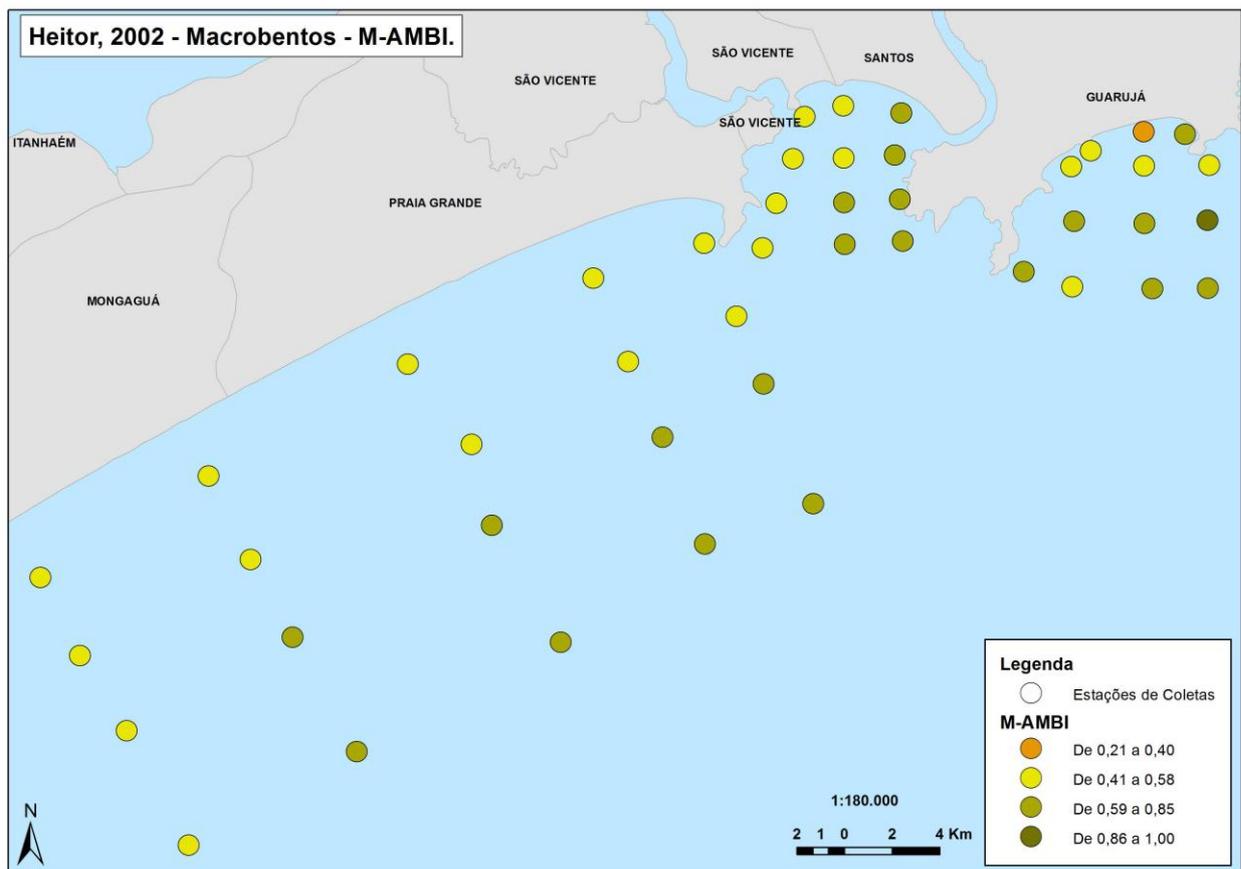
Figura 4: Mapa indicativo do índice ecológico M-AMBI para zona costeira e Baía de Santos. Fonte: Heitor (2002).

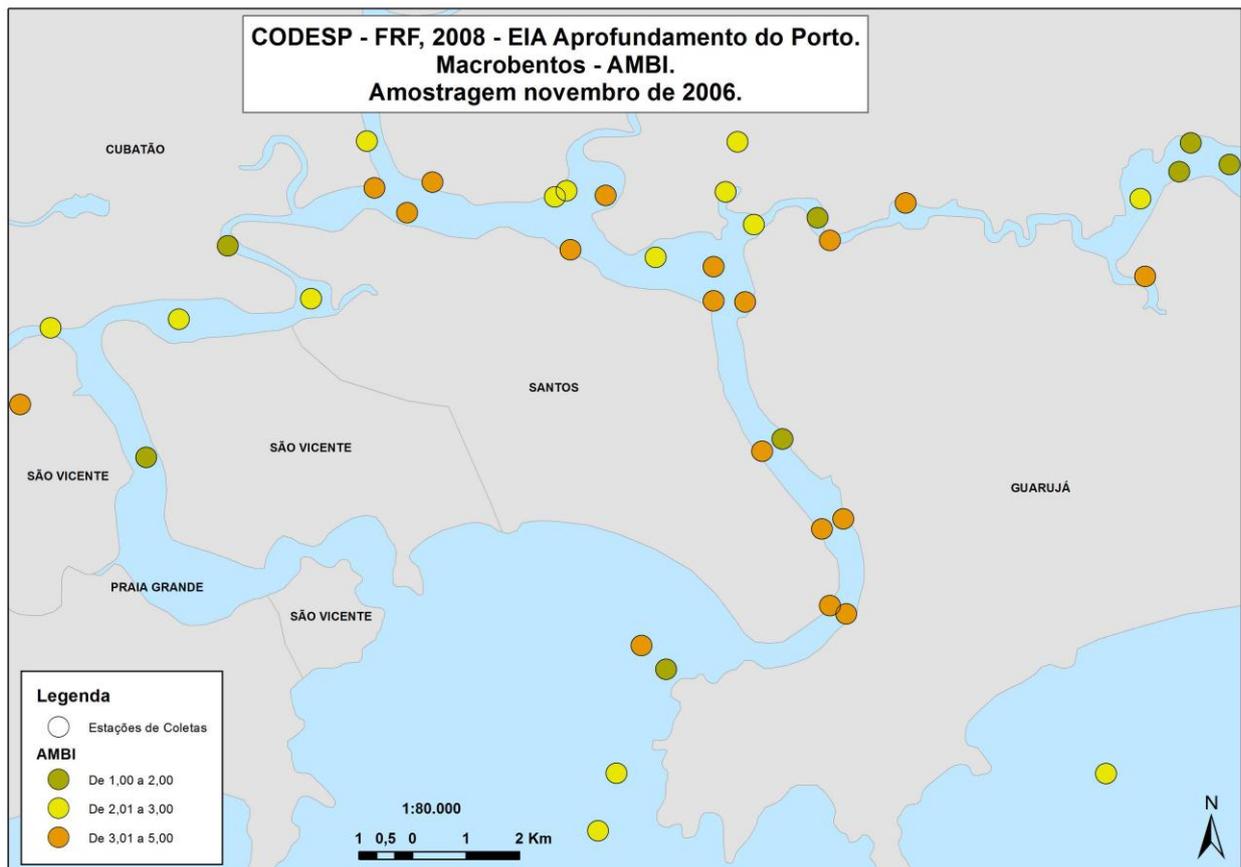
Figura 5: Mapa indicativo do índice ecológico AMBI para estuário. Fonte: EIA-RIMA da Dragagem de Aprofundamento do Canal e Bacias de Evolução do Porto Organizado de Santos (Codesp-FRF, 2008).

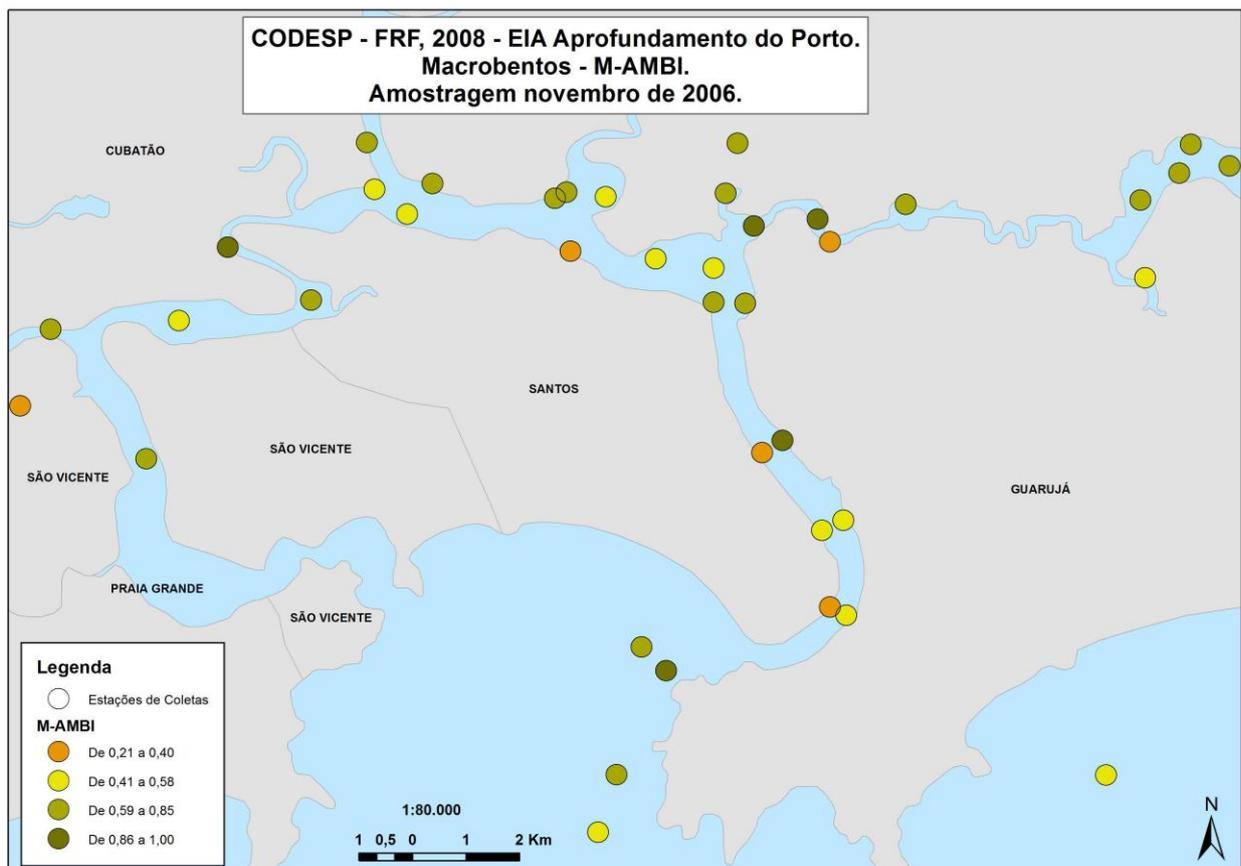
Figura 6: Mapa indicativo do índice ecológico M-AMBI para estuário. Fonte: EIA-RIMA da Dragagem de Aprofundamento do Canal e Bacias de Evolução do Porto Organizado de Santos (Codesp-FRF, 2008).

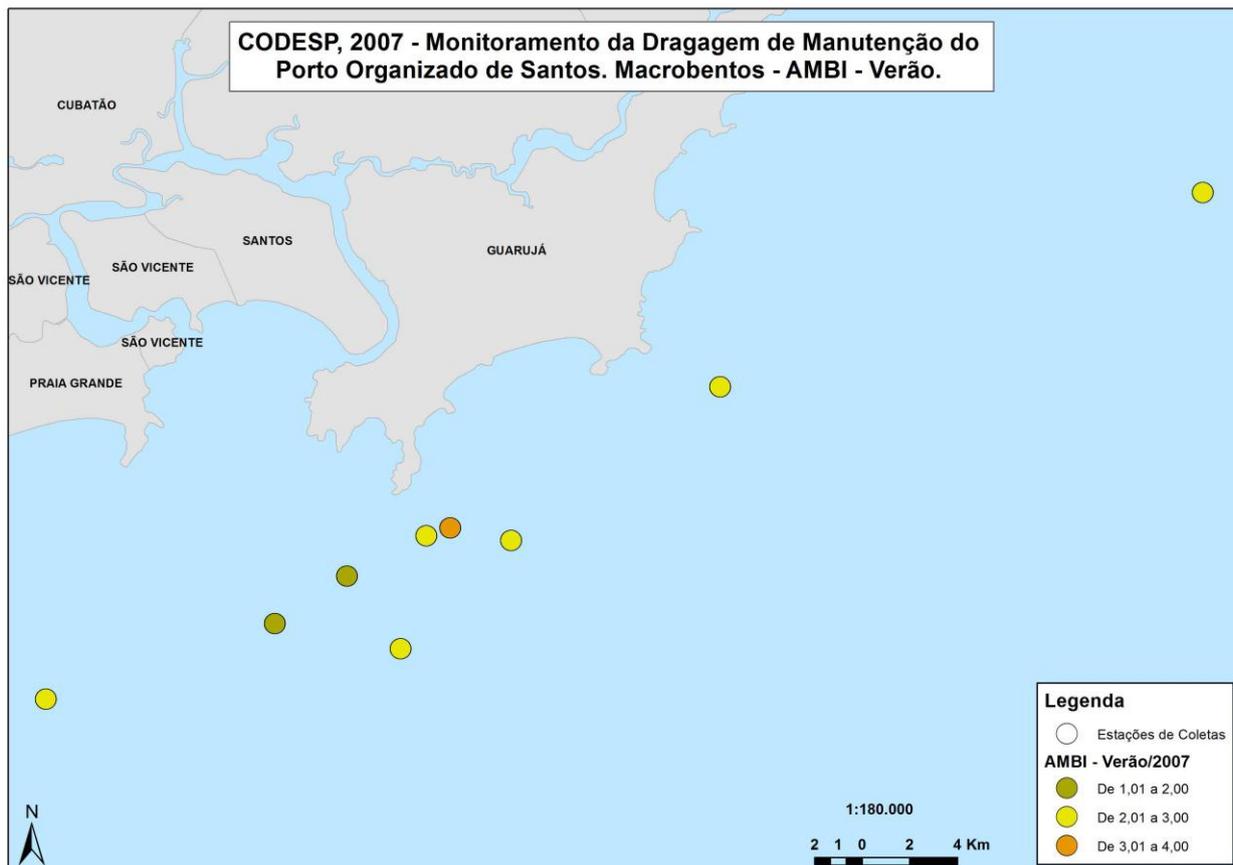
Figura 7: Mapa indicativo do índice ecológico AMBI para área externa, para o período de 2007. Fonte: Monitoramento da Dragagem de Manutenção do Porto de Santos, desenvolvido em 2007 (Codesp-DTA Engenharia, 2007-2010).

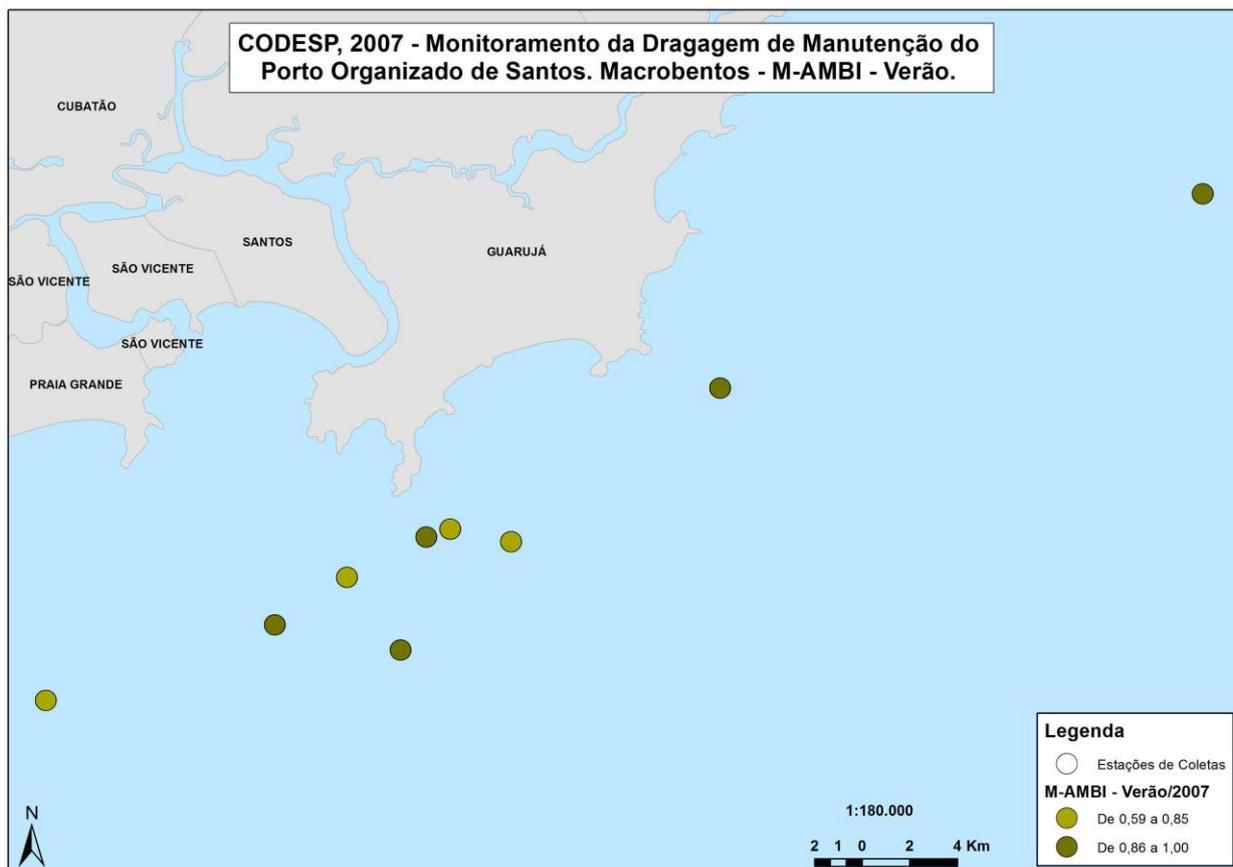
Figura 8: Mapa indicativo do índice ecológico M-AMBI para área externa, para o período de 2007. Fonte: Monitoramento da Dragagem de Manutenção do Porto de Santos, desenvolvido em 2007 (Codesp-DTA Engenharia, 2007-2010).

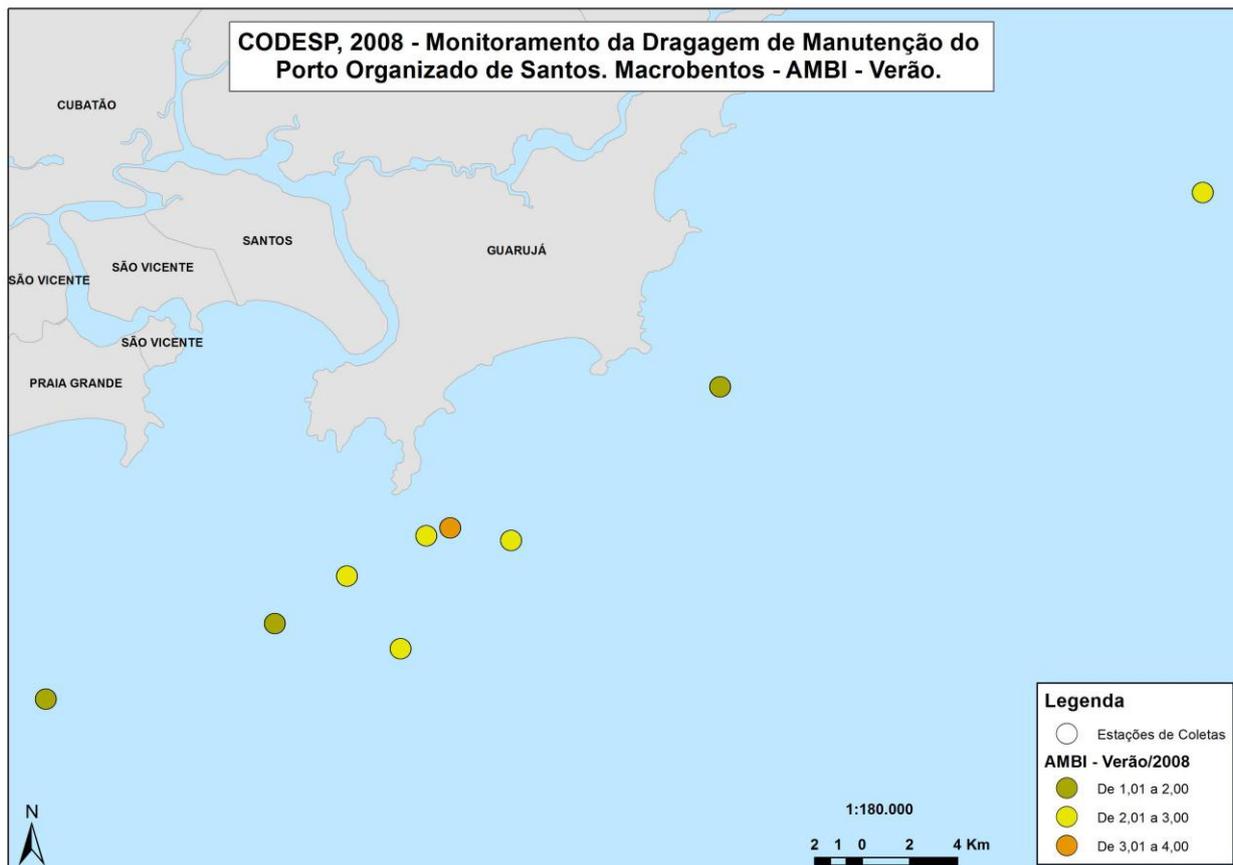
Figura 9: Mapa indicativo do índice ecológico AMBI para área externa, para o período de 2008. Fonte: Monitoramento da Dragagem de Manutenção do Porto de Santos, desenvolvido em 2008 (Codesp-DTA Engenharia, 2007-2010).

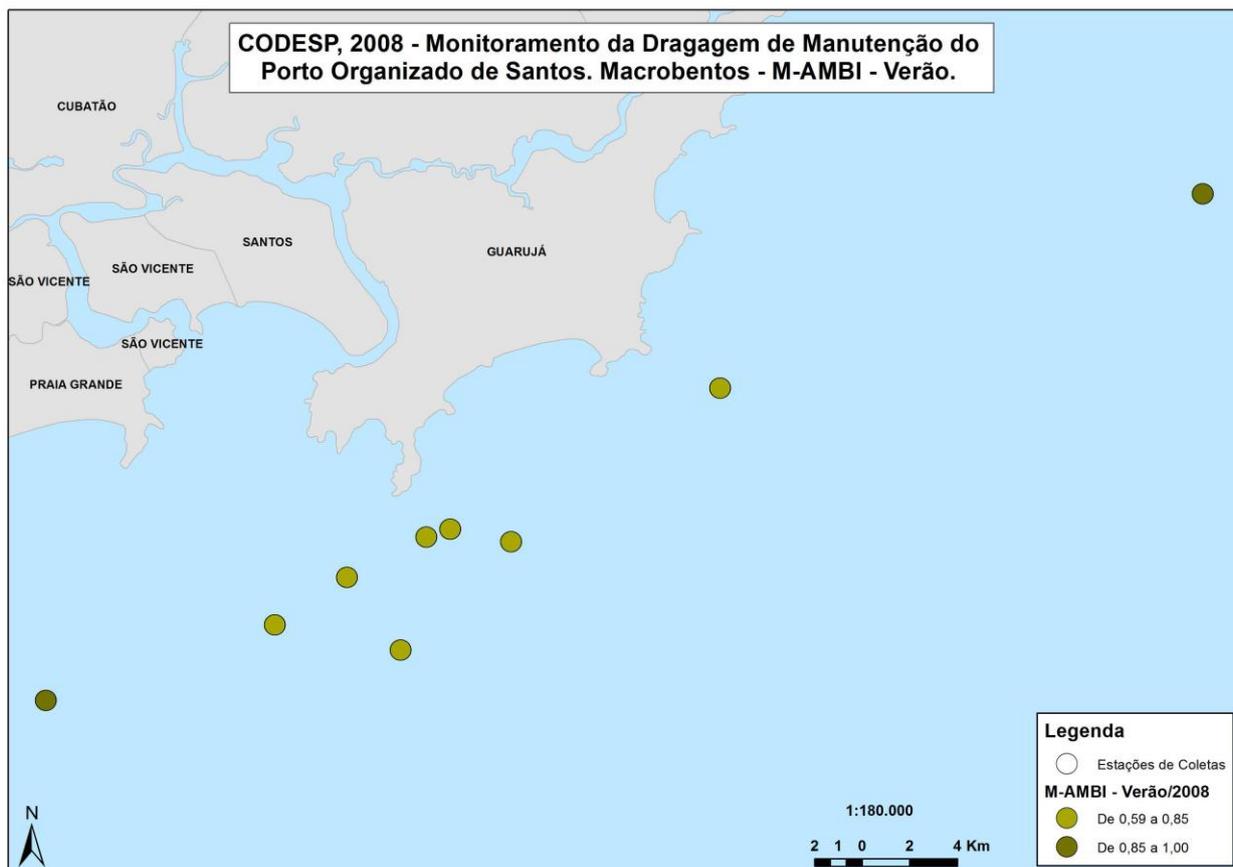
Figura 10: Mapa indicativo do índice ecológico M-AMBI para área externa, para o período de 2008. Fonte: Monitoramento da Dragagem de Manutenção do Porto de Santos, desenvolvido em 2008 (Codesp-DTA Engenharia, 2007-2010).

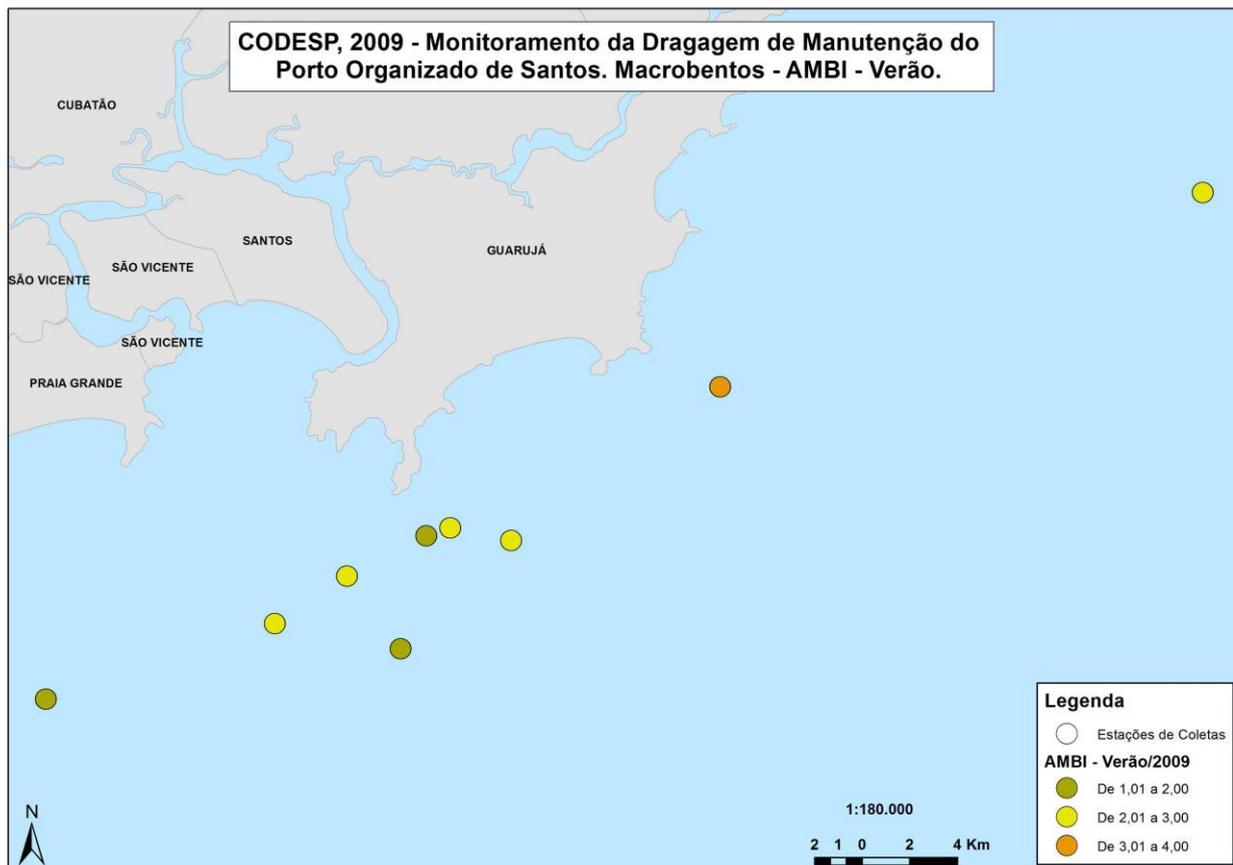
Figura 11: Mapa indicativo do índice ecológico AMBI para área externa, para o período de 2009. Fonte: Monitoramento da Dragagem de Manutenção do Porto de Santos, desenvolvido em 2009 (Codesp-DTA Engenharia, 2007-2010).

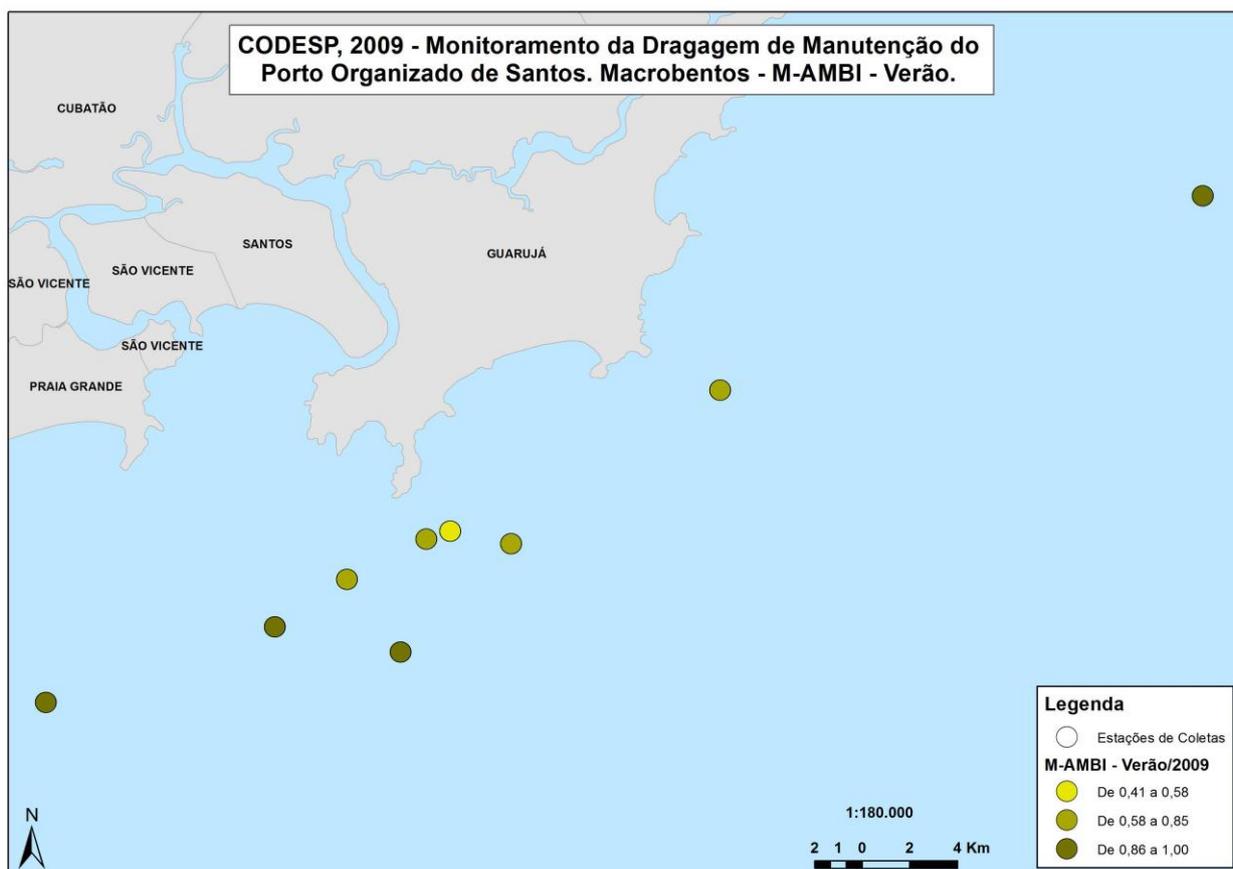
Figura 12: Mapa indicativo do índice ecológico M-AMBI para área externa, para o período de 2009. Fonte: Monitoramento da Dragagem de Manutenção do Porto de Santos, desenvolvido em 2009 (Codesp-DTA Engenharia, 2007-2010).

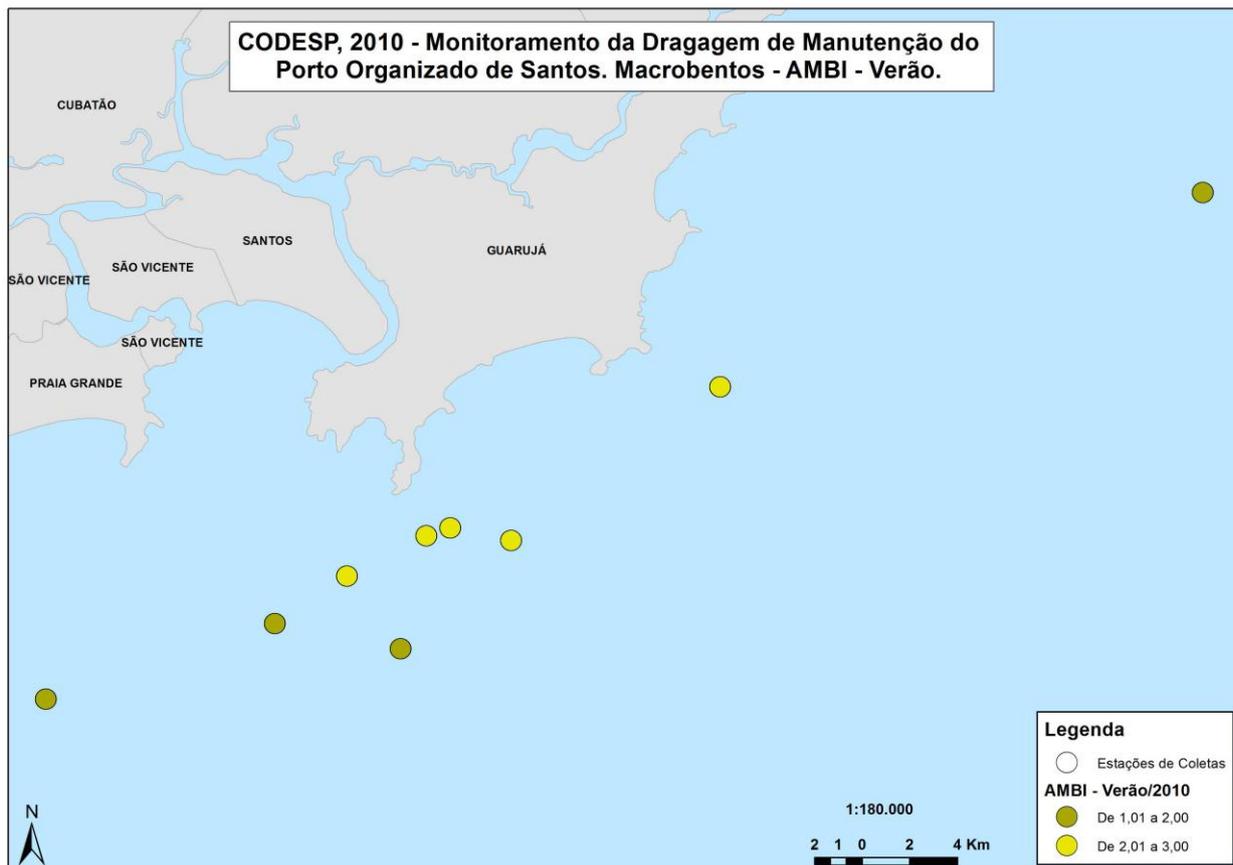
Figura 13: Mapa indicativo do índice ecológico AMBI para área externa, para o período de 2010. Fonte: Monitoramento da Dragagem de Manutenção do Porto de Santos, desenvolvido em 2010 (Codesp-DTA Engenharia, 2007-2010).

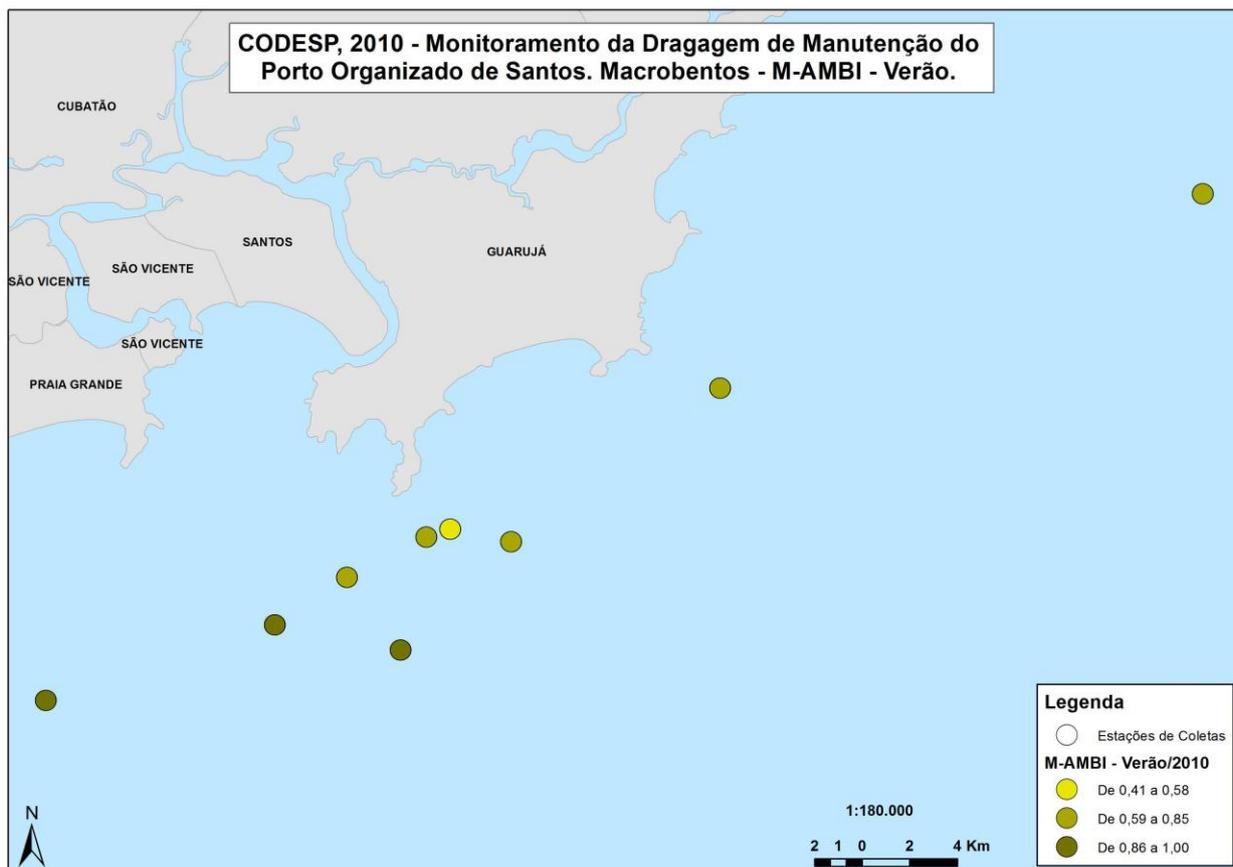
Figura 14: Mapa indicativo do índice ecológico M-AMBI para área externa, para o período de 2010. Fonte: Monitoramento da Dragagem de Manutenção do Porto de Santos, desenvolvido em 2010 (Codesp-DTA Engenharia, 2007-2010).

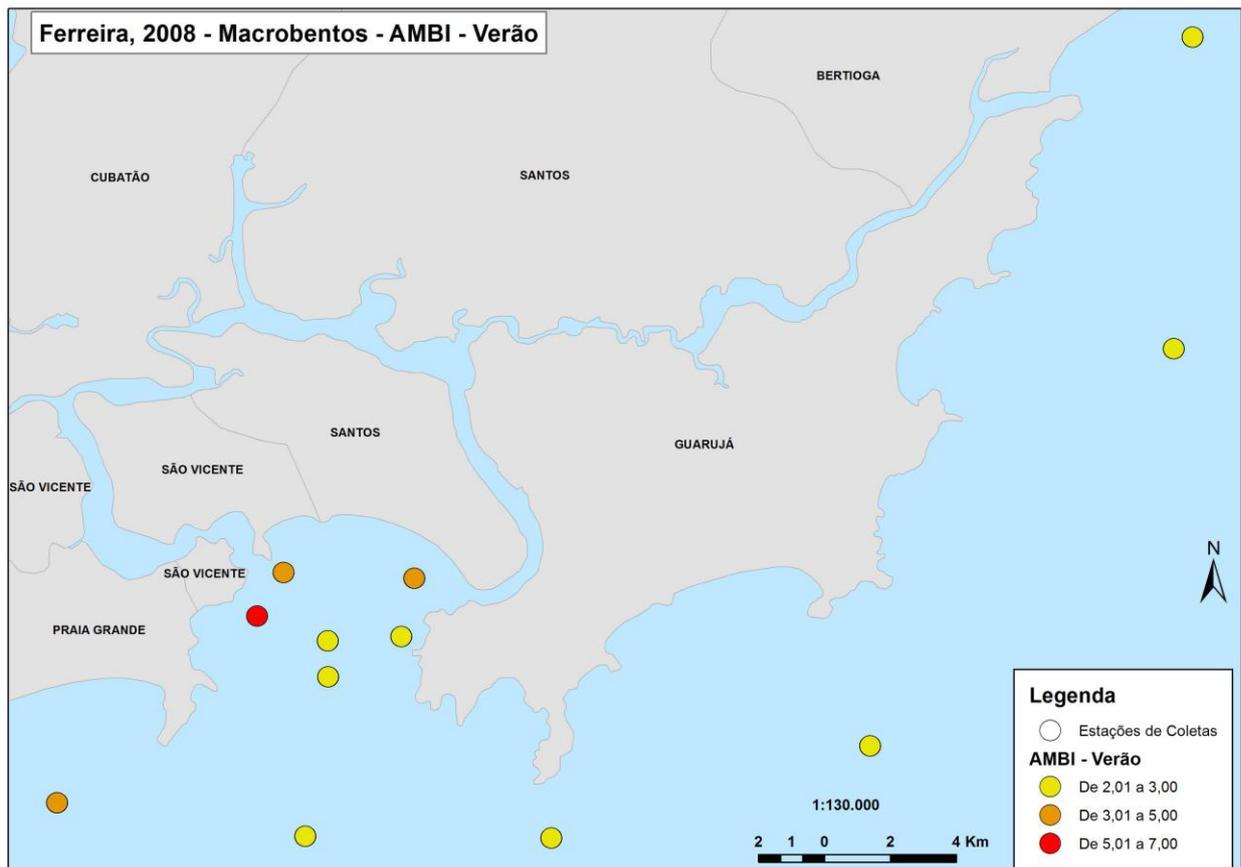
Figura 15: Mapa indicativo do índice ecológico AMBI para a Baía de Santos e zona costeira. Fonte: Ferreira (2008).

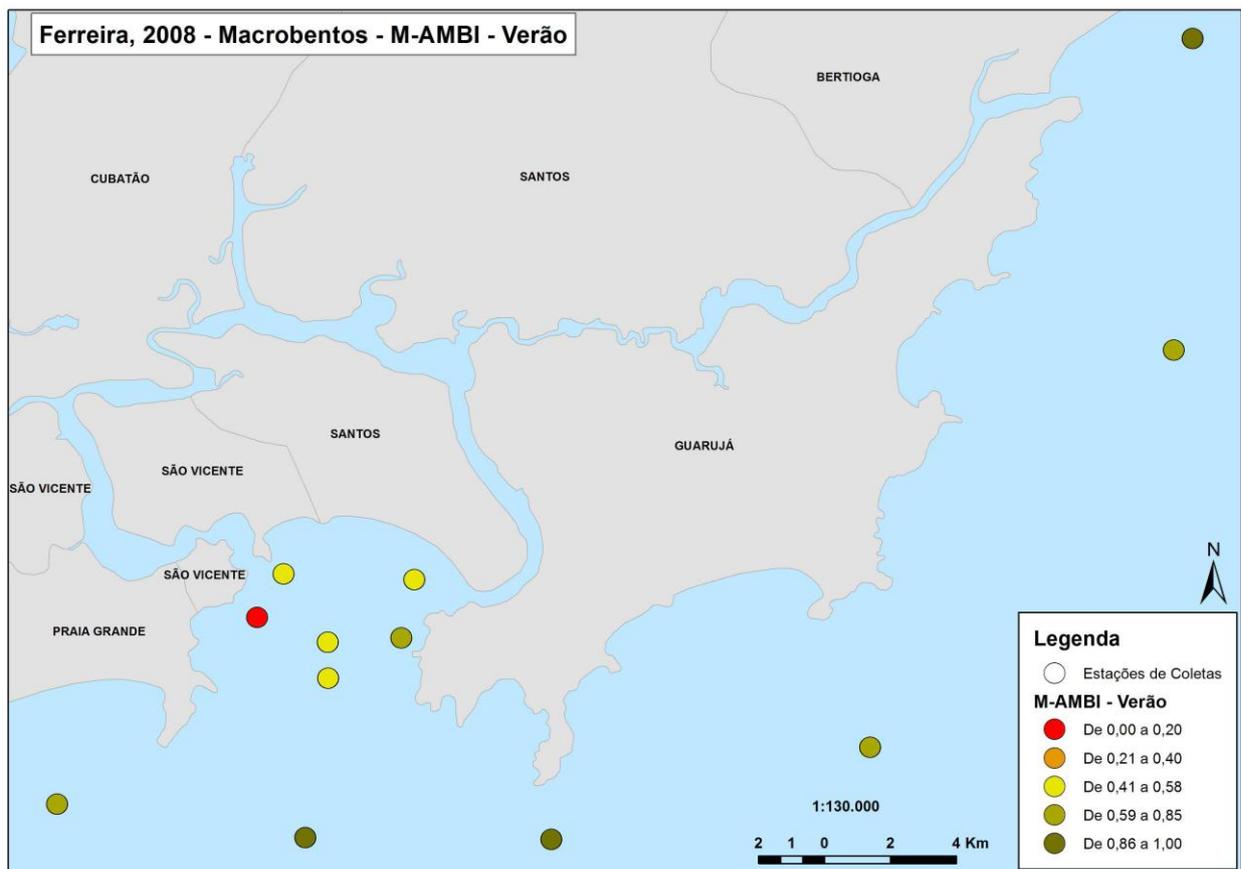
Figura 15: Mapa indicativo do índice ecológico M-AMBI para a Baía de Santos e zona costeira. Fonte: Ferreira (2008).
