**Atendimento à Condicionante
Nº 06 da Licença de Operação
Nº 439/2010**

**Relatório Técnico Semestral da
Caracterização e Monitoramento
Físico-Químico e Biológico do Sedimento
Marinho e Estuarino da Área de Influência
do Terminal Norte Capixaba**

**Revisão 00
Maio/ 2013**

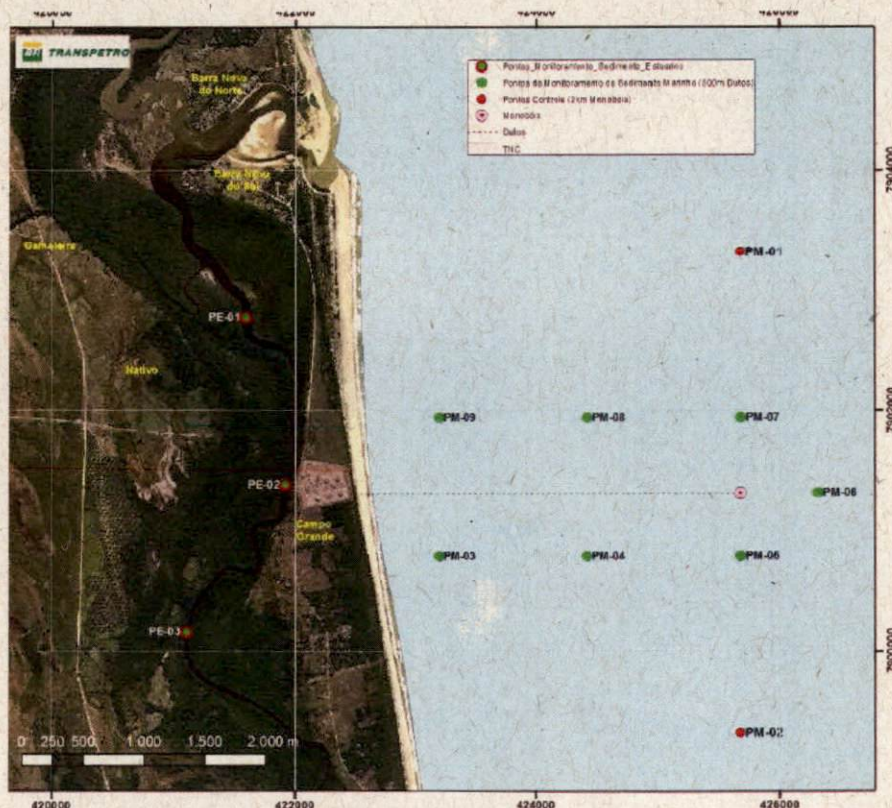
Figura III.1-1: Localização dos pontos de amostragem do sedimento estuarino e marinho.

A coleta de sedimento para análises físico-químicas (granulometria, metais pesados e HTP *finger print*) e biológicas (zoobentos), foi realizada em três pontos de amostragem no estuário do rio Barra Nova (PE-01, PE-02, PE-03) e em nove pontos de amostragem localizados no ambiente marinho (PM-01 a PM-09), conforme Figura III.1-1.

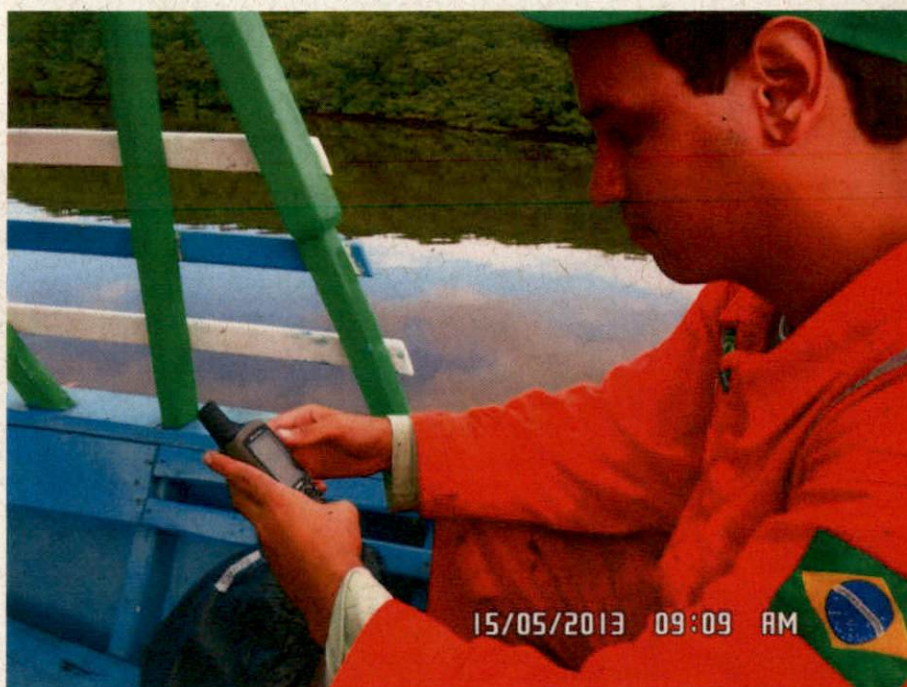
Figura III.1-2: Localização da posição geográfica dos pontos amostrais com auxílio de GPS.

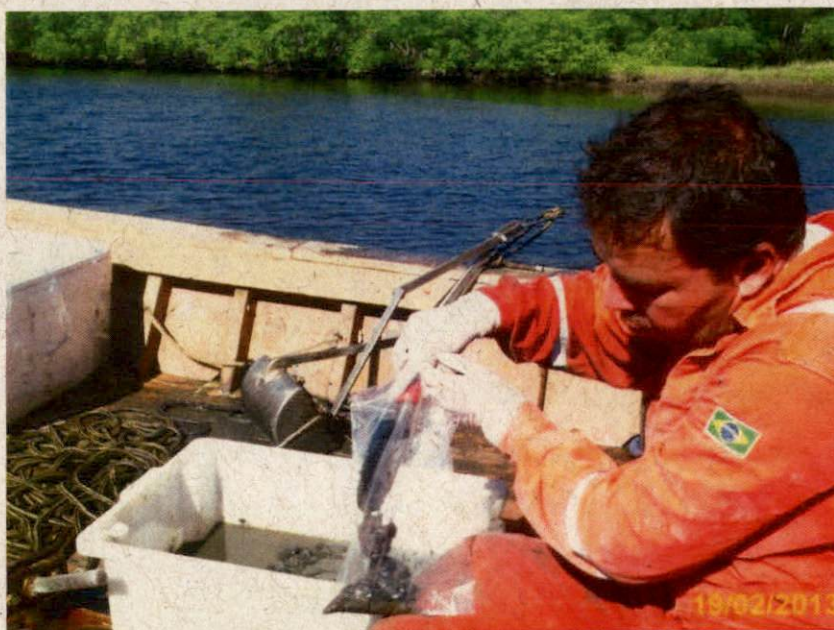
Figura III.2-1: Coleta de sedimento em ponto estuarino para análise de granulometria

Para análise do parâmetro granulometria, as amostras foram transferidas para sacos zip-lock (Figura III.2-1) rotulados com os dados de campo, acondicionadas para transporte e, posteriormente, enviadas ao laboratório.

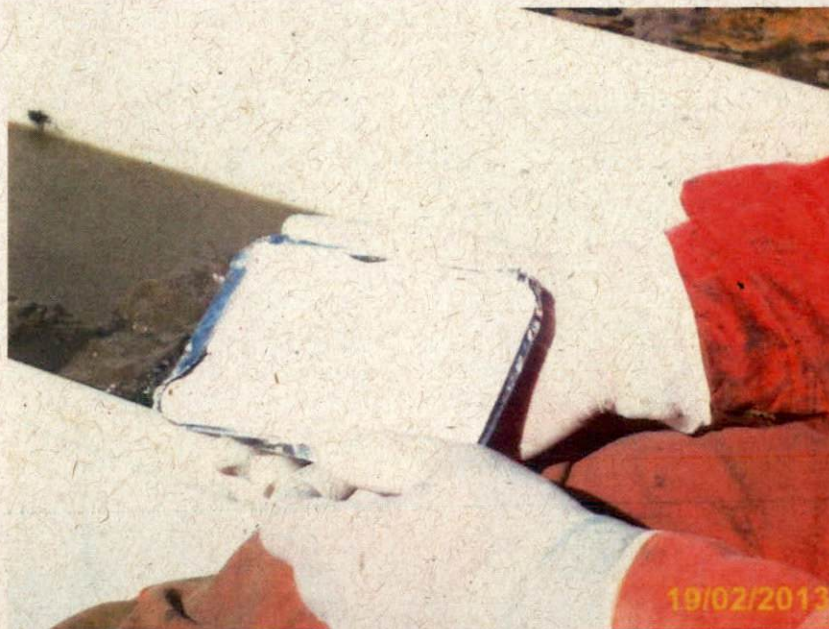
Figura III.2-3: Coleta de sedimento para análise de HTP.

Quanto ao parâmetro HTP *finger print*, o sedimento coletado foi acomodado, com auxílio de espátula de metal, em marmitta de alumínio descartável rotulada com os dados de campo (Figura III.2-3), de acordo com o procedimento de coleta para análise de hidrocarbonetos em amostras ambientais (CT AMA 040/2005 – Novembro/2005). Após isso, foi acondicionado para transporte e enviado ao laboratório INNOLAB do Brasil Ltda, o qual é acreditado na ABNT-NBR ISO/IEC 17025:2005.

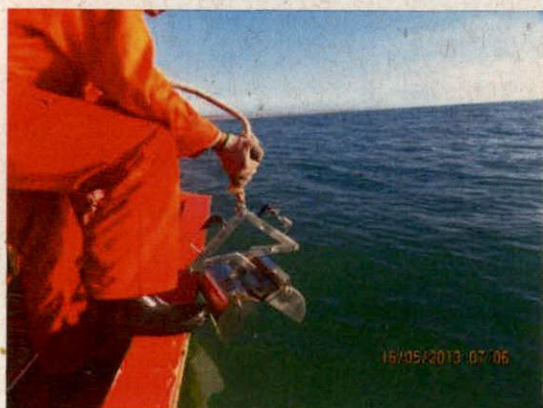
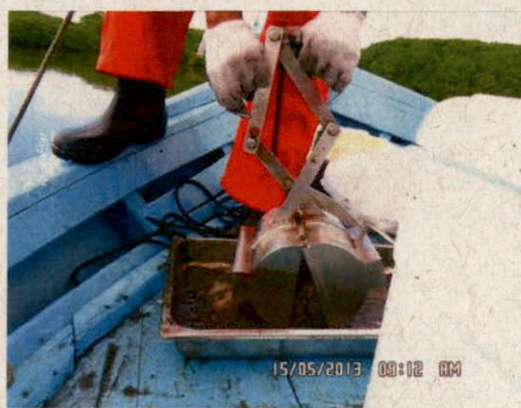
Figura III.2-4: Coleta de sedimentos com o amostrador do tipo Van Venn.

Para a caracterização da segunda campanha, procedeu-se de forma semelhante à primeira. Sendo que após coletado, o material foi disposto em bandeja de inox e transferido, com auxílio de colher de inox, para recipientes etiquetados para identificação da amostra (Figura III.2-4 e Figura III.2-5), de forma que o material destinado à análise granulométrica foi disposto em recipientes plásticos e, o destinado à análise de metais pesados e HTP *finger-print*, disposto em recipientes de vidro (Figura III.2-6). Posteriormente, tais recipientes foram acondicionados em caixas de isopor com gelo e transportados ao laboratório para análise.

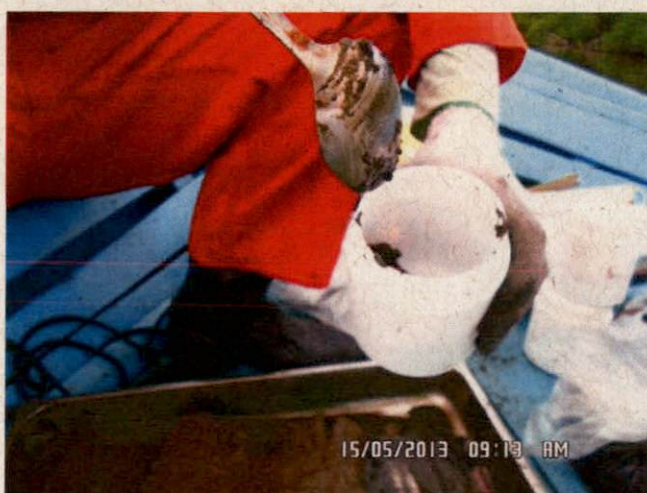
Figura III.2-5: Acondicionamento de material coletado em recipiente para análise de granulometria.

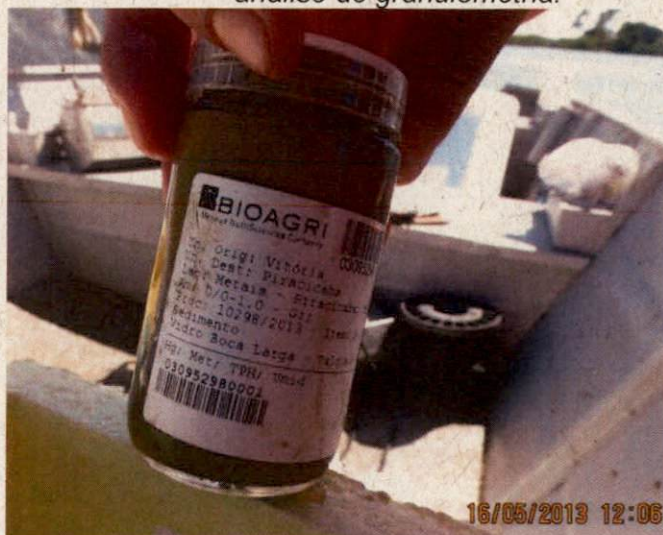
Figura III.2-6: Material coletado acondicionado em recipiente para análise de metais pesados e HTP Finger Print.

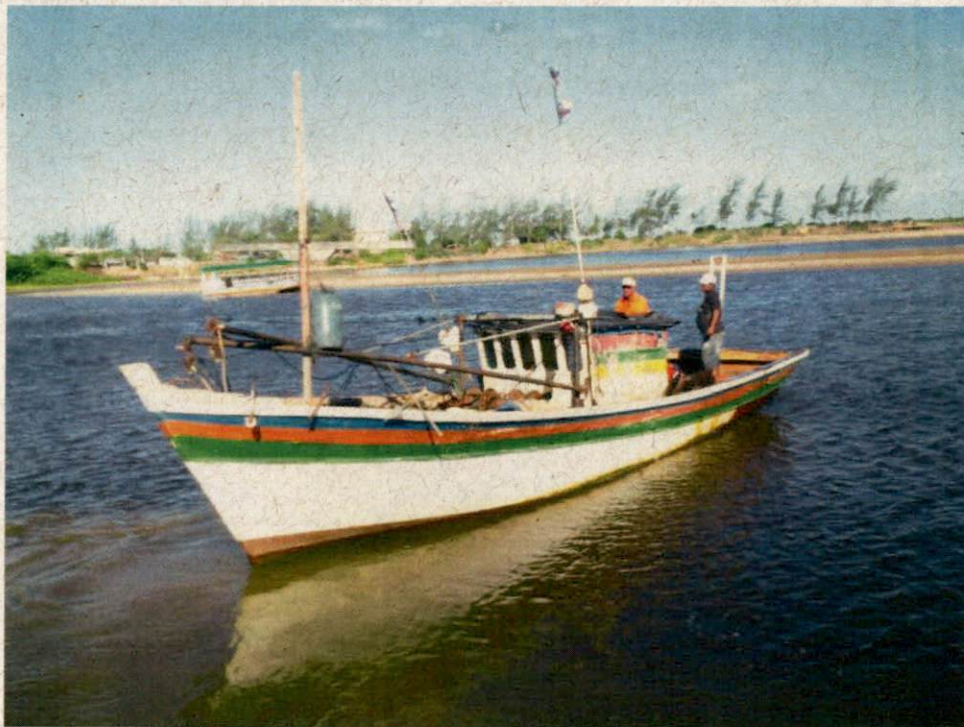
Figura III.3-1: Embarcação utilizada para a coleta de sedimento.

Para a caracterização biológica, tanto em ambiente marinho quanto estuarino, as coletas foram realizadas com um amostrador (busca-fundo) do tipo Van Veen de modo que, para cada ponto, foram coletadas três réplicas de amostras de sedimento, totalizando três amostras por estação amostral. A figura a seguir mostra foto da embarcação utilizada para a coleta (Figura III.3-1).

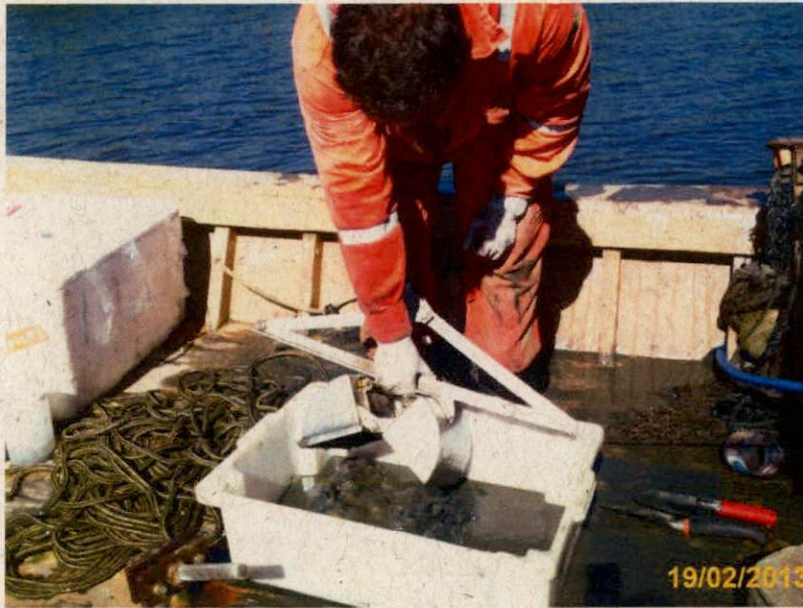
Figura III.3-2: Coleta de sedimento com draga de Van Venn.

As amostras obtidas foram pesadas, com balança (dinamômetro), os organismos fixados em álcool a 70%, rotulados com os dados de campo, acondicionados para transporte e, posteriormente, enviados ao laboratório Scitech Consultoria Ambiental Ltda para lavagem, triagem e identificação taxonômica (Figuras III.3-2, III.3-3 e III.3-4).

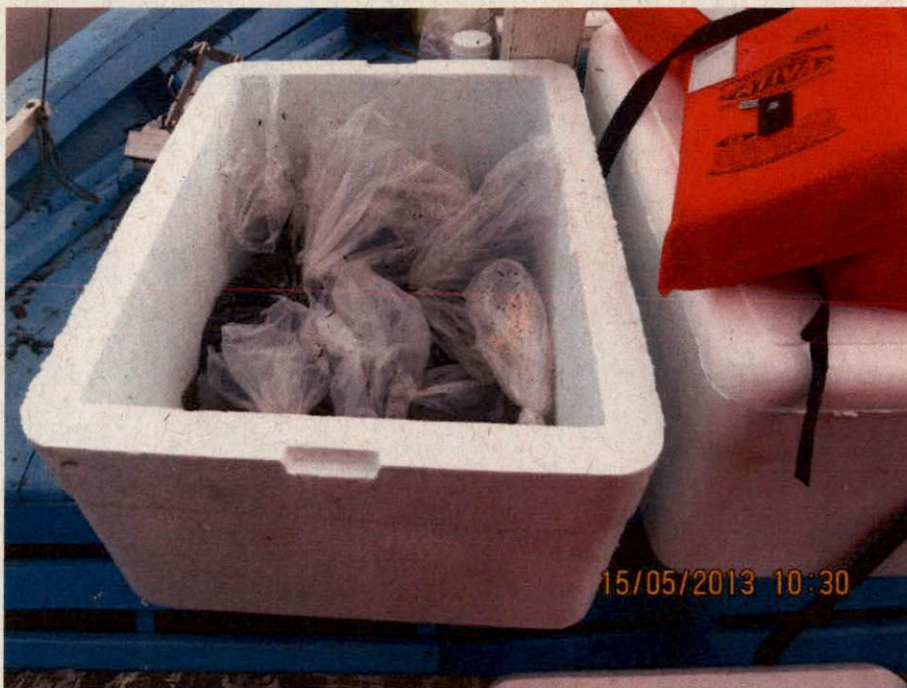
Figura III.3-5: Amostras coletadas para caracterização biológica acondicionadas em caixa de isopor.

Para a caracterização da segunda campanha, procedeu-se de forma semelhante à primeira. Sendo que, após coletado, o material foi disposto em bandeja de inox e transferido para sacos plásticos etiquetados com identificação do ponto amostral, com capacidade de 5L cada, os quais foram acondicionados em caixas de isopor (Figura III.3-5) com gelo e transportados ao laboratório para lavagem, triagem e identificação taxonômica.

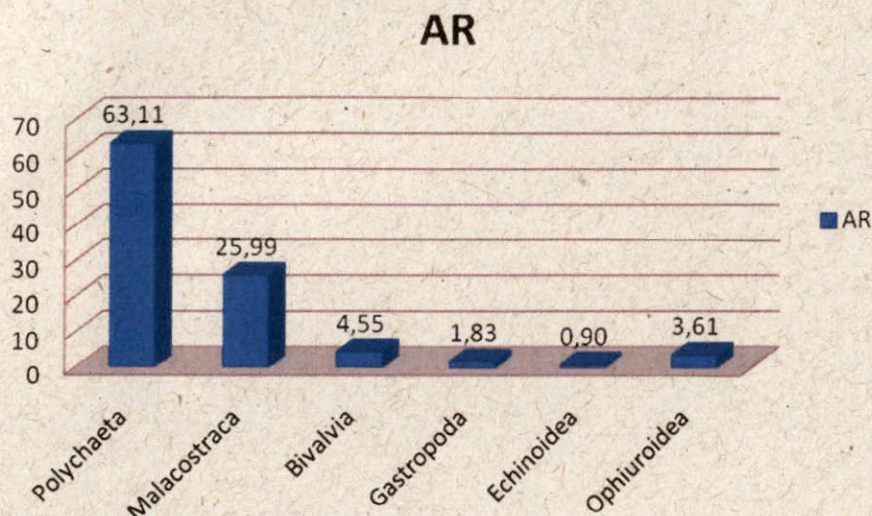
A Figura IV.2-1 mostra a abundância relativa de cada classe durante a campanha de fevereiro de 2013. Percebe-se que a classe mais abundante foi Polychaeta, seguida por Malacostraca. As classes Bivalvia, Ophiuroidea, Gastropoda e Echinoidea apresentaram menor representatividade.

Figura IV.2-1: Abundância relativa (AR), por classe, durante a campanha de fevereiro de 2013.

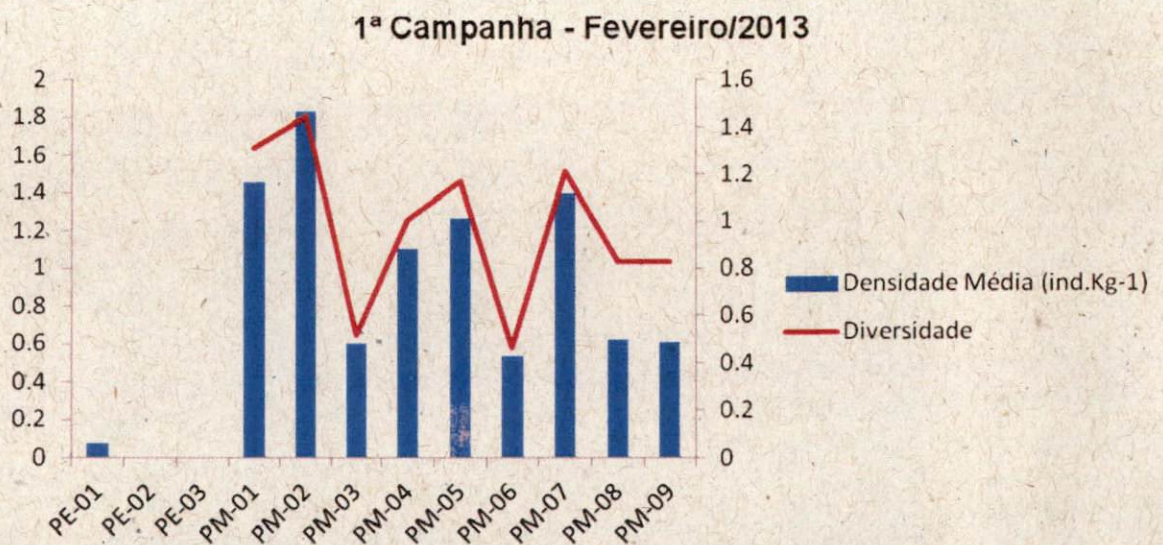
A Figura IV.2-2 mostra a variação de densidade e diversidade em cada ponto amostral. Apesar de os pontos controle apresentarem médias de densidade e

diversidade maiores que os pontos localizados próximos ao duto e monobóia, não é possível afirmar que há influência do empreendimento sobre a população de zoobentos. De acordo com Pearson (1970), é possível que ocorra variação na densidade de organismos uma vez que a macrofauna bentônica responde às mudanças físicas e químicas do ambiente, tais como correntes, estações do ano, granulometria do sedimento, aumento de nutrientes, entre outros fatores.

Figura IV.2-2: Variação de densidade e diversidade ao longo dos pontos amostrais.

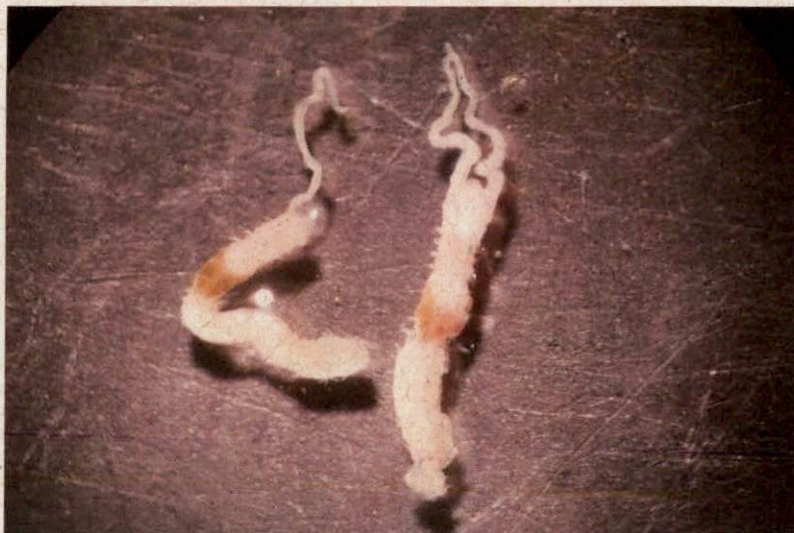
Figura IV.2-3: Táxons da Família Spionidae encontrados durante a análise de macrofauna.

As Figuras IV.2-2 e IV.2-3, a seguir apresentam fotos dos principais táxons encontrados nesta campanha de monitoramento.
