**Atendimento a condicionante
09 da Licença 439/2010**

**Diagnóstico da Iluminação do
Terminal Norte Capixaba**

Volume 1

2011

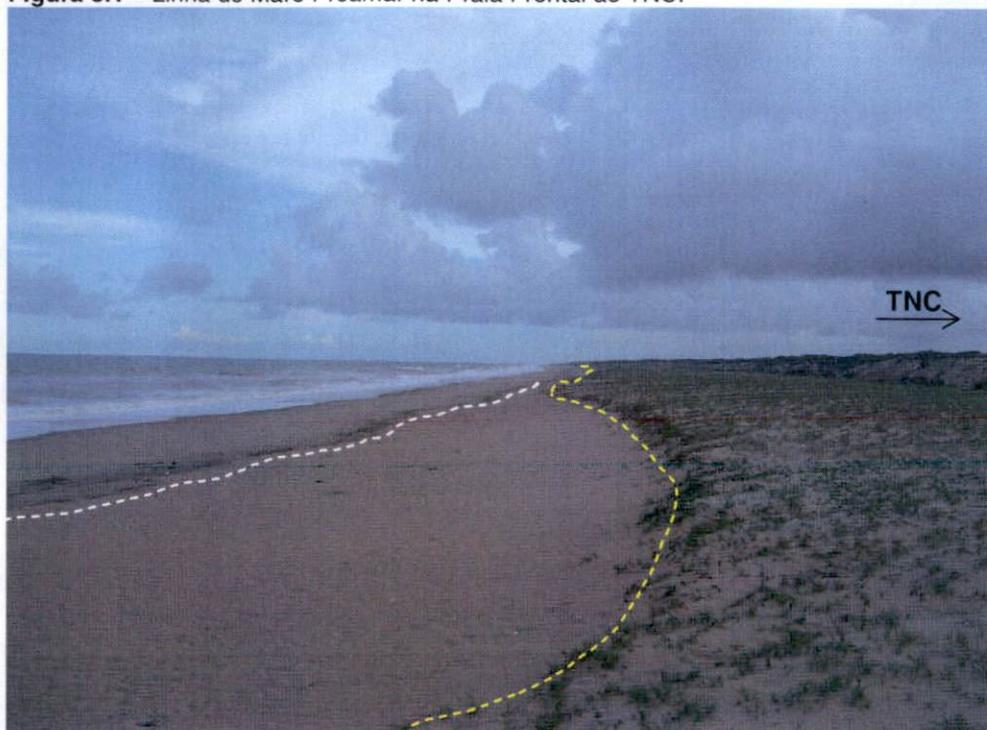
Figura 3.1 – Linha de Maré Preamar na Praia Frontal ao TNC.

A Figura 3.1 apresenta imagem da praia localizada exatamente em frente do TNC, fotografada por volta das 16:30 horas no dia do monitoramento, onde se pode ter evidências do alcance das maiores marés ao longo do ano na região de interesse.

A linha tracejada em cor branca na figura acima indica o alcance da maré de 1,6 metros do dia 18 de fevereiro de 2011, enquanto a linha amarela tracejada aponta o limite do início da vegetação que se adensa à proporção que se encaminha em direção ao Terminal Norte Capixaba. Ressalta-se que por não haver vegetação na areia da praia em direção ao mar após a linha de cor amarela indicada na figura acima, pode-se inferir que as marés mais altas (maré de sizígia) registradas na região da praia frontal ao TNC possuem o limite máximo de alcance exatamente onde se inicia a vegetação apresentada na Figura 3.1, evidência esta também confirmada por pescadores consultados no local.

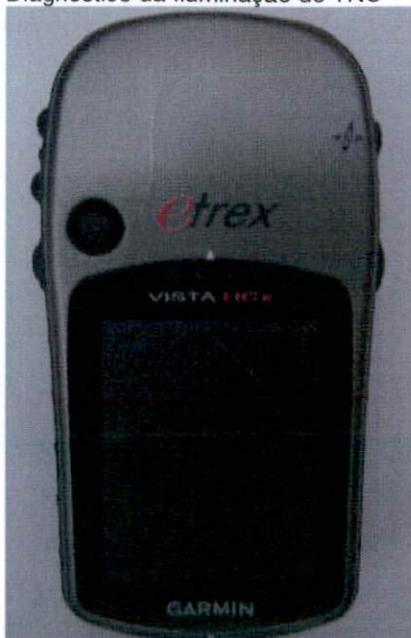
Figura 3.2 – GPS Utilizado no Diagnóstico da Iluminação do TNC

Após determinação da linha de maré de sizígia na praia frontal ao TNC, delimitou-se um ponto, cuja coordenada em UTM e datum SAD 69 possui X: 422.555m e Y: 7.901.618m e que a partir do qual seria necessário demarcar os 50m em direção ao continente, determinando-se assim um dos limites estabelecidos pela portaria do Ibama como área de proteção para a desova e eclosão dos ovos de tartarugas marinhas. Para o levantamento das coordenadas de interesse utilizou-se o GPS modelo Etrex Vista HCx da Garmin Ltd (Figura 3.2) cuja precisão das coordenadas durante o presente monitoramento foi de ± 3 metros.

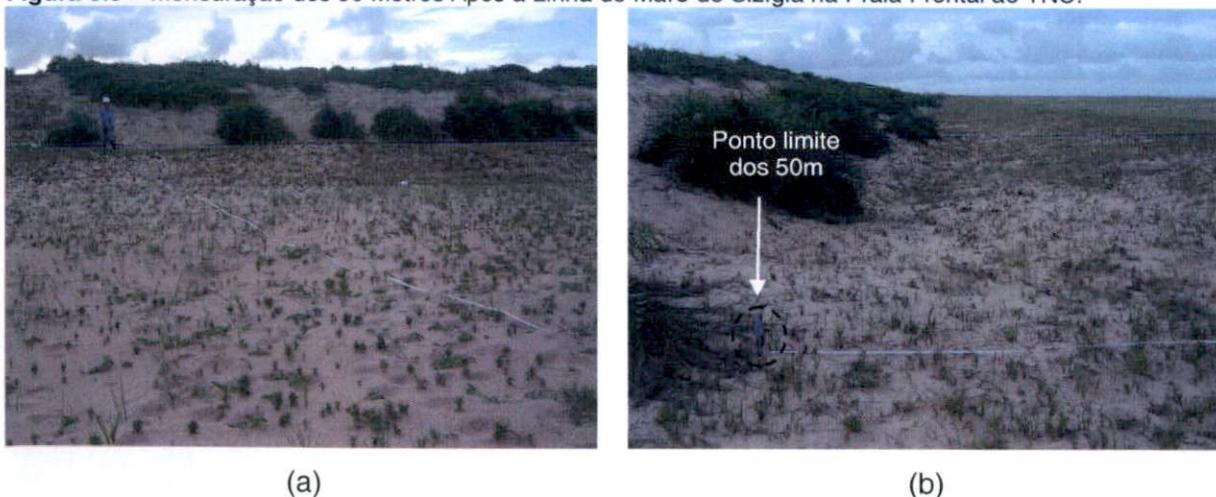
Figura 3.3 – Mensuração dos 50 Metros Após a Linha de Maré de Sizígia na Praia Frontal ao TNC.

Com o auxílio de uma trena graduada, foi realizada a demarcação dos 50 metros que estabeleceram o limite mais próximo ao TNC onde o monitoramento da iluminação deveria ocorrer. A Figura 3.3 apresenta imagens desta etapa de demarcação necessária ao diagnóstico, sendo que a Figura 3.3 (a) apresenta a trena sobre a vegetação no sentido praia/TNC e a Figura 3.3 (b) apresenta exatamente o ponto onde foi delimitada a distância de 50 metros após a linha de alcance da maré de sizígia. Ressalta-se que a coordenada desse ponto em UTM e datum SAD 69 possui X: 422.497m e Y: 7.901.614m.

Conforme Figura 3.3 acima, o limite mais próximo ao TNC da área delimitada para a elaboração do presente diagnóstico (50m após a linha de maré de sizígia), não ultrapassa a formação de dunas existente na praia em frente ao terminal e que atua como uma barreira de proteção natural dessa faixa de praia, já que possui cerca de 4 metros de elevação acima do limite da área de interesse desse estudo (veja Figura 3.4).

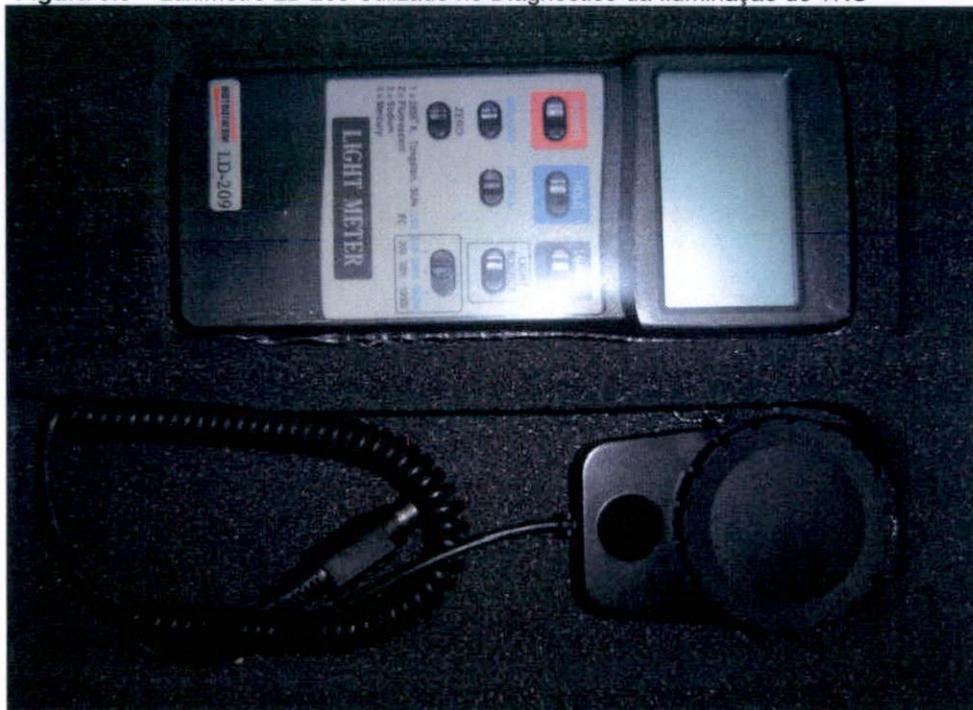
Figura 3.6 – Luxímetro LD 209 Utilizado no Diagnóstico da Iluminação do TNC

Para o monitoramento da iluminância nos 20 pontos previstos, necessários à elaboração do Diagnóstico da Iluminação do TNC, utilizou-se o Luxímetro modelo LD 209 fabricado pela Instrutherm Instrumentos de Medição Ltda. A Tabela 3.1 apresenta as especificações técnicas deste instrumento, enquanto a Figura 3.6 apresenta o luxímetro utilizado em campo.

Parâmetro	Descrição
Escala	0 a 100.000 lux em 3 faixas
	0 a 10.000 Fc em 3 faixas
Precisão	± 5% + 2 dígitos
Tipo de Sonda Foto-Sensora	Separada do aparelho construída em foto diodo de silício com filtro de correção de cor
Ajuste de zero?	sim
Luzes Seleccionáveis	Tungstênio, fluorescente, sódio, lâmpada de mercúrio
Temperatura de operação	0 a 50°C
Umidade de operação	Máximo 80% RH

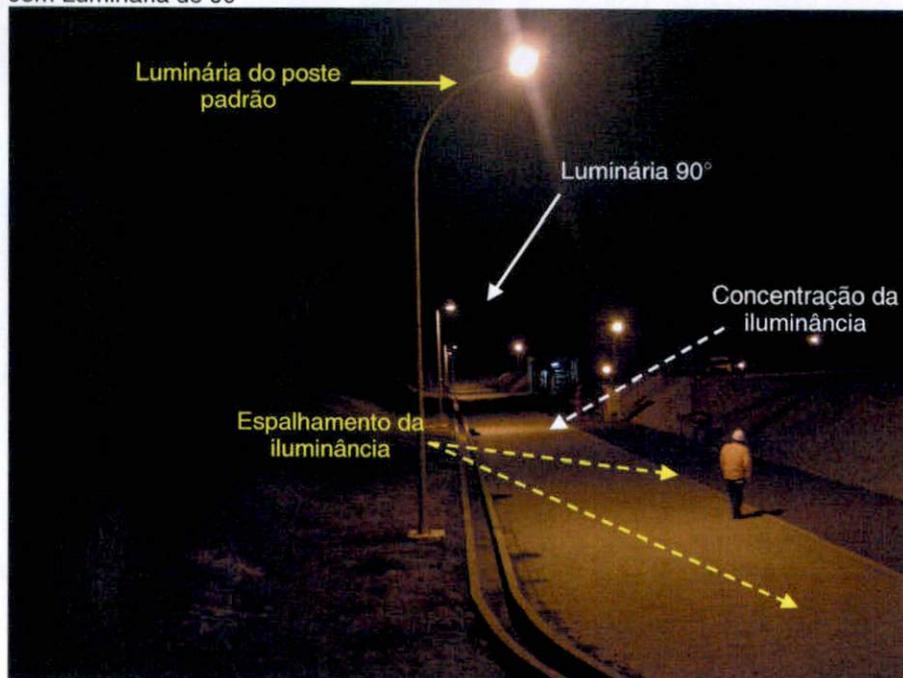
Figura 5.3 – Diferenças da Iluminação Provocada Pelo Poste Padrão e Pelo Poste com Luminária de 90°

Durante a avaliação realizada no TNC ficou notória a diferença na iluminação emitida pelos diferentes postes analisados (veja Figura 5.3). No entanto, vale ressaltar que o poste padrão, apesar de espalhar um pouco mais a luz por ele emitida, não oferece risco de emitir iluminância para a área protegida pela portaria do Ibama, fato este constatado com o monitoramento em campo da iluminância ao seu redor.

Este monitoramento também demonstrou que a iluminância da luminária 90° é de fato mais concentrada que a do poste convencional, fato este já percebido visualmente (Figuras 5.3 e 5.4). Esta afirmação é baseada em medições de iluminância realizadas a uma distância de 3m a frente das duas luminárias (centro da via interna do TNC), sendo que diante da mais nova (90°) detectou-se 85 lux, enquanto a outra proporcionou uma medição 26% inferior com 63 lux, apresentando uma melhor eficiência de iluminação à luminária do poste recentemente instalada.

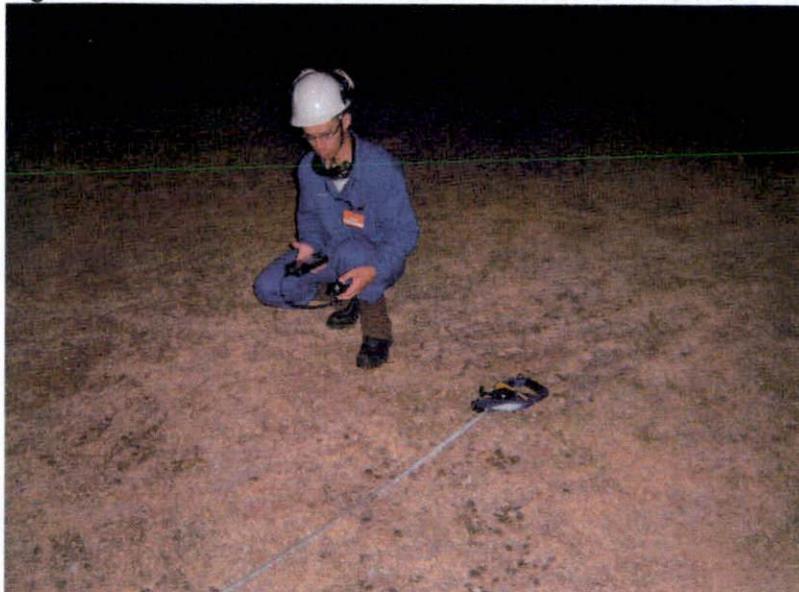
Figura 5.5 – Monitoramento da Iluminância na Área Interna do TNC

O primeiro monitoramento foi realizado nas imediações de um poste convencional, onde foi possível constatar, em diferentes distâncias da fonte de luz, qual a iluminância registrada próximo ao solo. Dessa forma foi possível determinar os locais de maior presença de luz, bem como o alcance em metros da luz emitida pelos postes ali instalada. A Figura 5.5 apresenta o técnico no momento em que realizava tal medição.
