Assunto: Atendimento à Condicionante N° 10 da Licença de Operação  
439/2010 e AUTO DE INTIMAÇÃO N° 9755  
Referência: Processo n° 22218939

SMSOP - RAM - 001/2011

RELATÓRIO FOTOGRÁFICO - DERRAMAMENTO PETROLEO ESSA TNC  
REPOSICIONAMENTO DE AMARRAS DA MONOBOIA

Durante o reposicionamento da monoboia do TNC, devido a perda de posicionamento em função de condições meteoceanográficas adversas, foi detectado dano na linha de mangote Norte da lanterna chinesa.

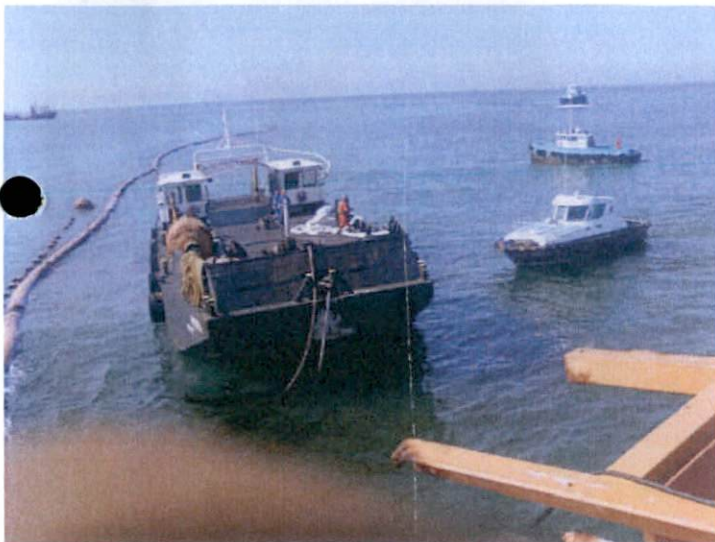
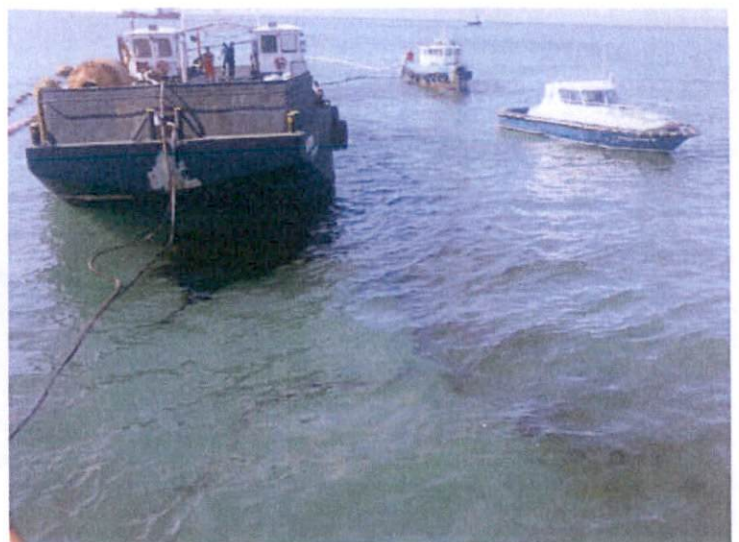
Local da ocorrência – 21/06/2011 - Detalhe: balsa Hydra Port

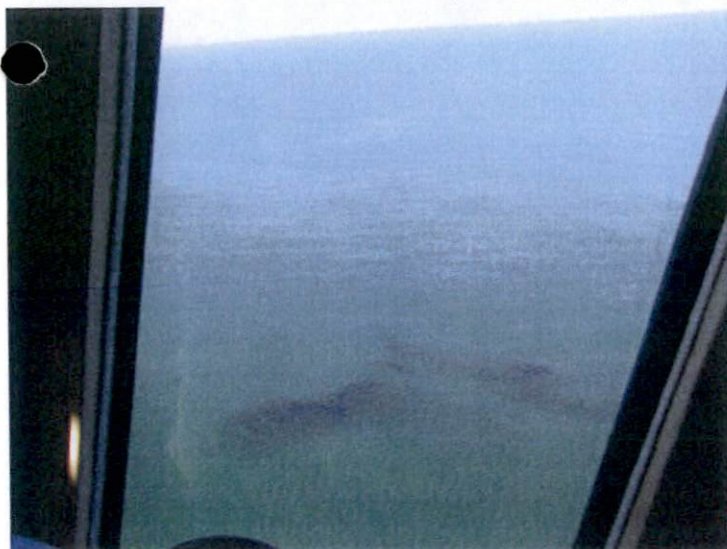
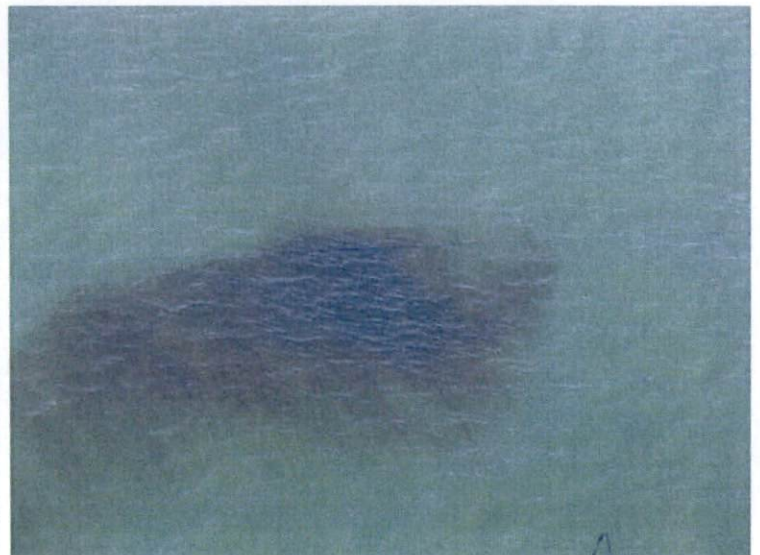
Sobrevôo - Mancha de óleo (21/06/2011)

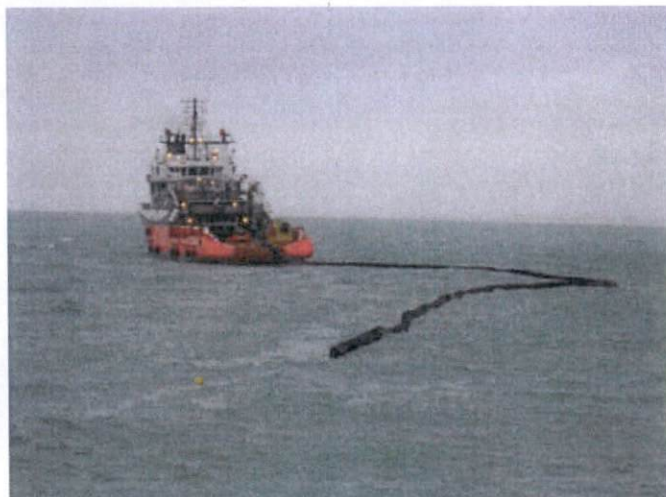
**CBO CHIARA – Cerco com barreiras**

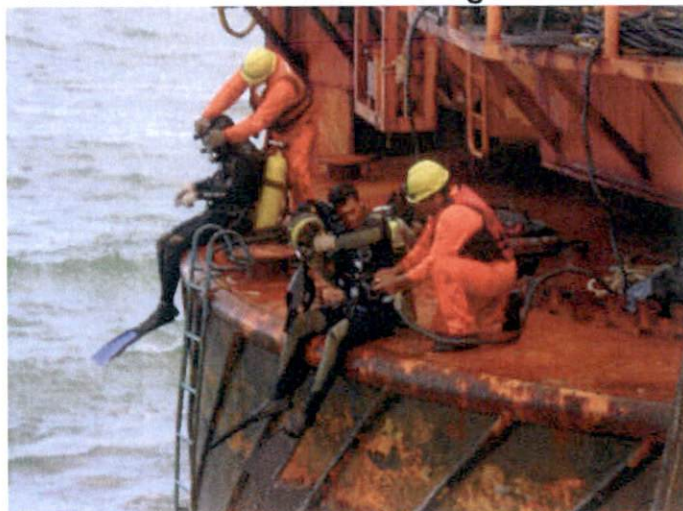
**Monoboia – Atividade de Mergulho**

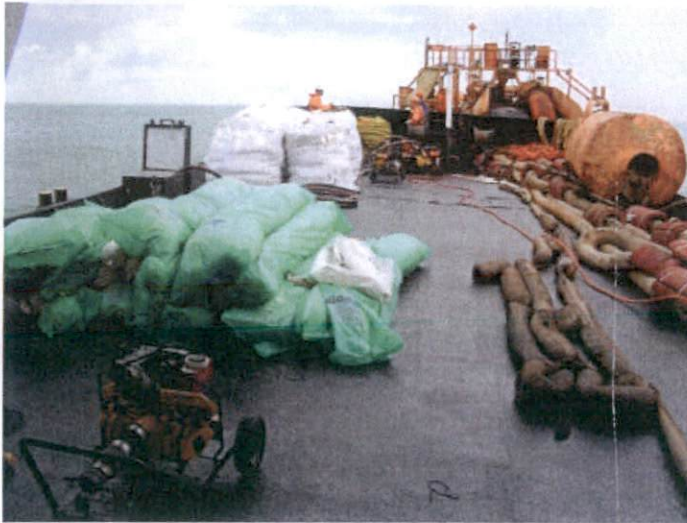
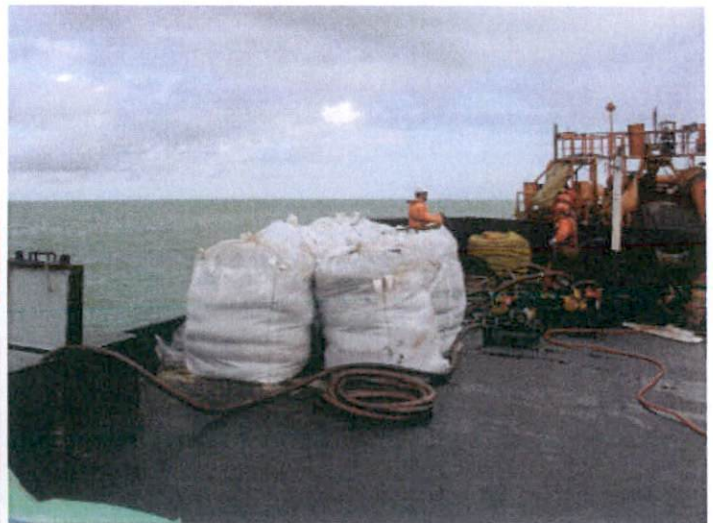
Convés Rd Fiel – Barreiras Absorventes disponíveis – Big Bag com resíduos recolhidos

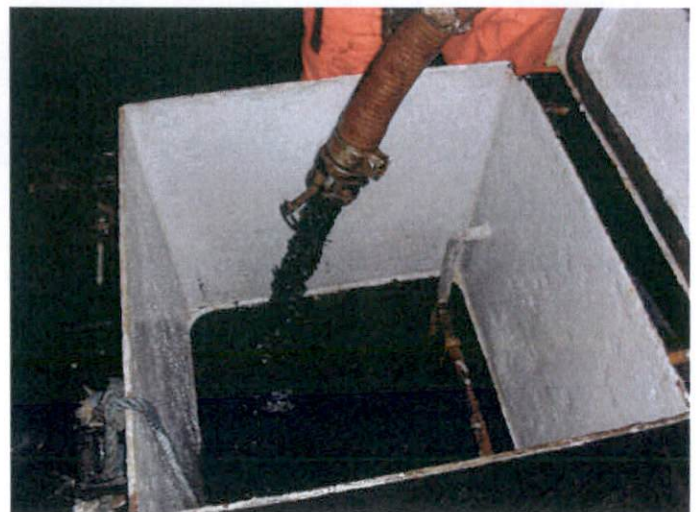
Balsa Hydra Port – Limpeza interna dos mangotes com bomba diafragma

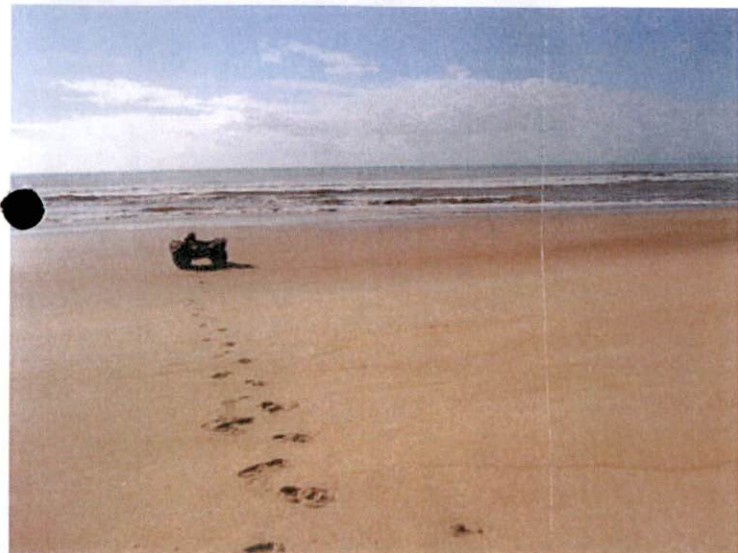
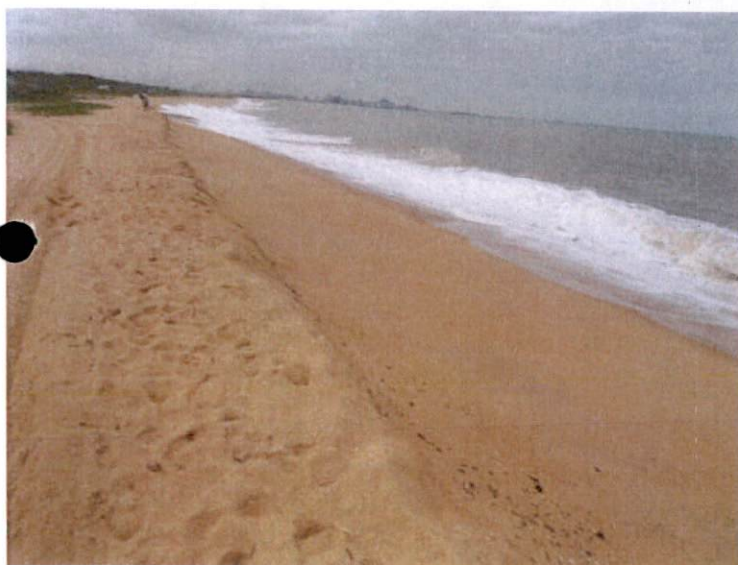
Inspeção de 30/06/2011 a 03/07/2011 – Praia sem óleo

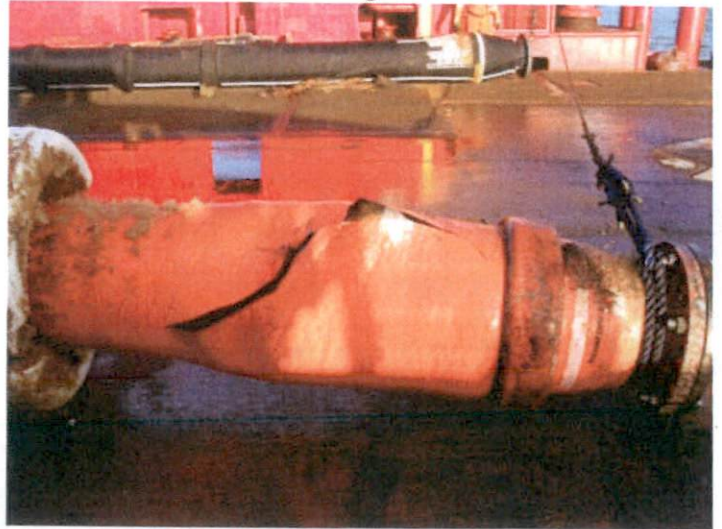
**Lanterna Chinesa Mangote Norte - Avaria**

Ao desembarcamos no Terminal, por volta das 12:30h, as informações passadas foram de que a monobóia havia sofrido um deslocamento de aproximadamente 8 metros, esse deslocamento teria causado o rompimento do mangote flexível. O vazamento foi identificado às 08:00h, dando início ao acionamento do plano de emergência. Como o mangote estava cheio de produto, foi realizada a operação de esgotamento dos mangotes com início às 08:30h e término às 13:30h. O volume de produto vazado dos mangotes pode variar de 500 L a 1000 L segundo informações passadas pelos representantes da empresa, e no momento da identificação do vazamento não estava ocorrendo nenhum tipo de manutenção na monobóia e nem movimentação de navio.

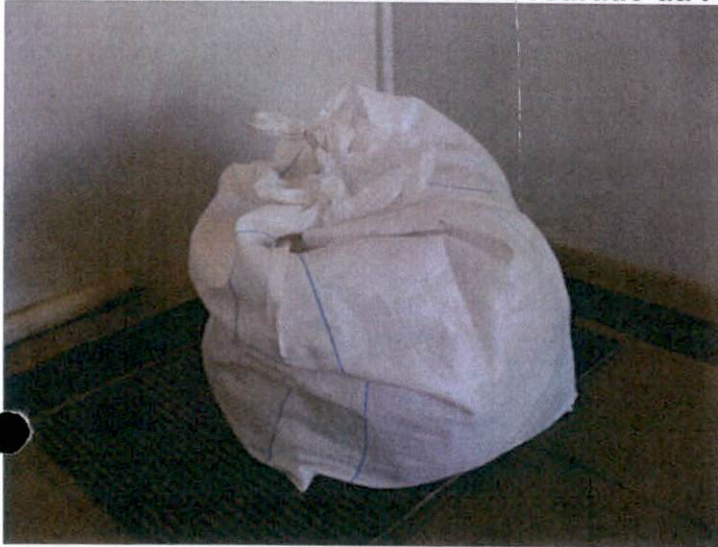
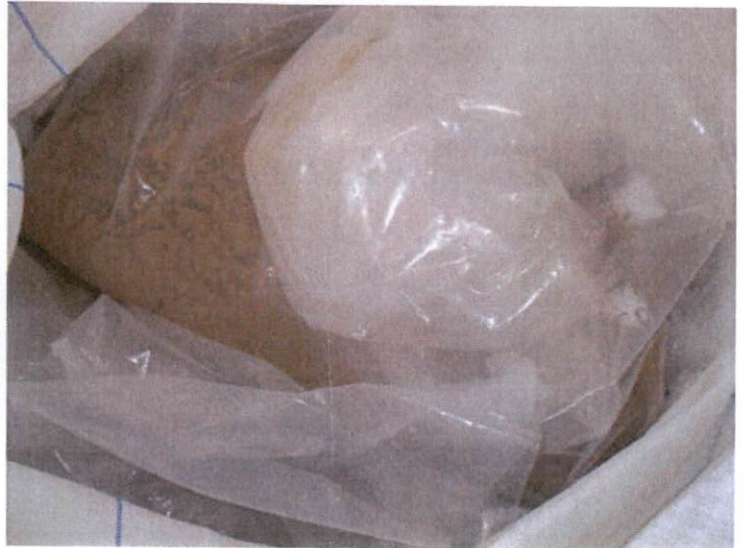
**Área de Resíduos TNC - Resíduo retirado da Praia**

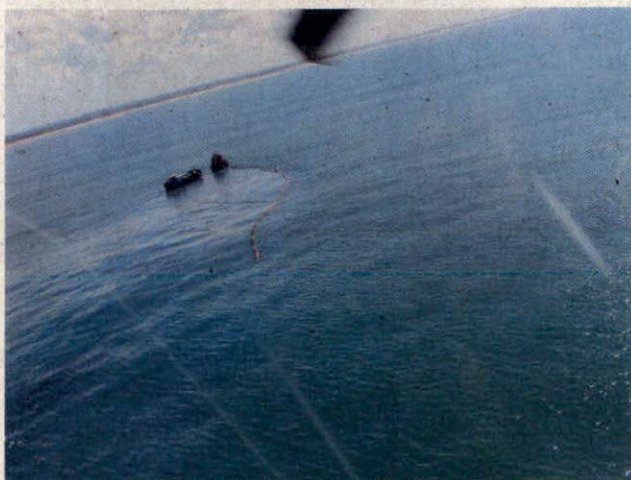
Fotos 1 e 2 – Monoboia e embarcação de apoio realizando esgotamento dos mangotes. Cerco de contenção feito com o mangote flexível e barreiras de absorção. Fuga da mancha de óleo pela barreira de absorção.

barreiras absorventes, era visível que a medida adotada não era satisfatória, pois se observou a fuga de manchas por baixo da barreira.

Apesar do relato da empresa de ter identificado rapidamente o vazamento e dado início a operação de esgotamento dos mangotes, a inércia em dispor recursos materiais para contenção do óleo derramado teve influência direta na intensidade do impacto.

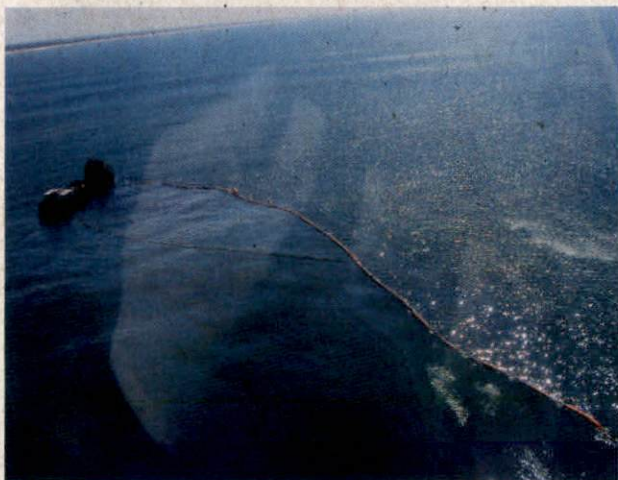
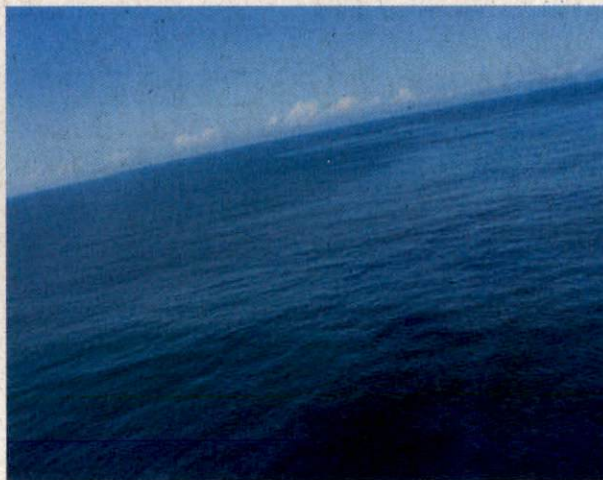
Fotos 3 e 4 – Manchas de coloração marrom fora do cerco de barreiras de absorção.

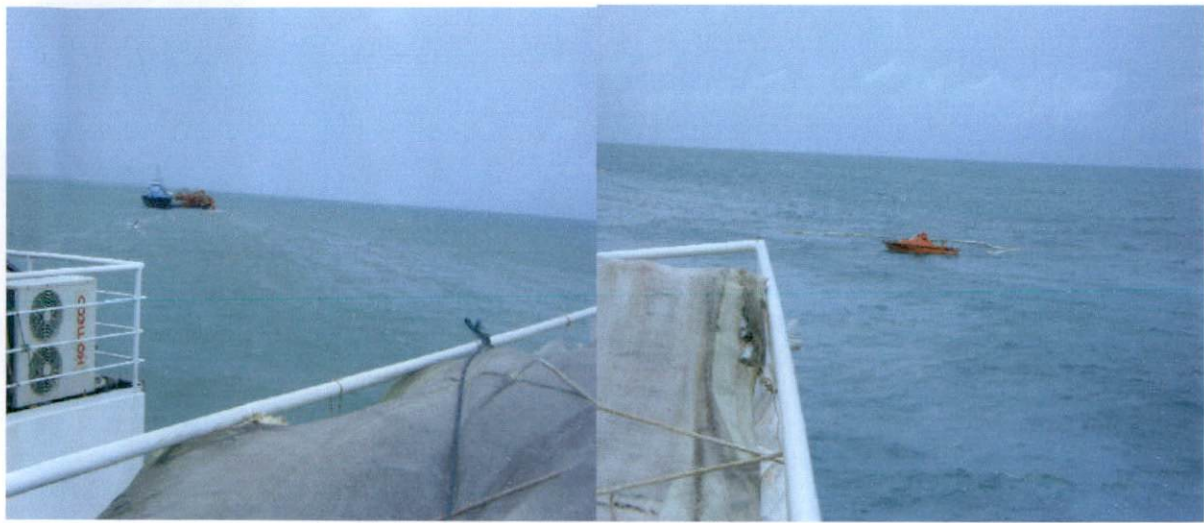
MOMENTO EM QUE O FILME DE ÓLEO DISPERSOU E TAMBÉM SENDO ABSORVIDO POR BARREIRA,

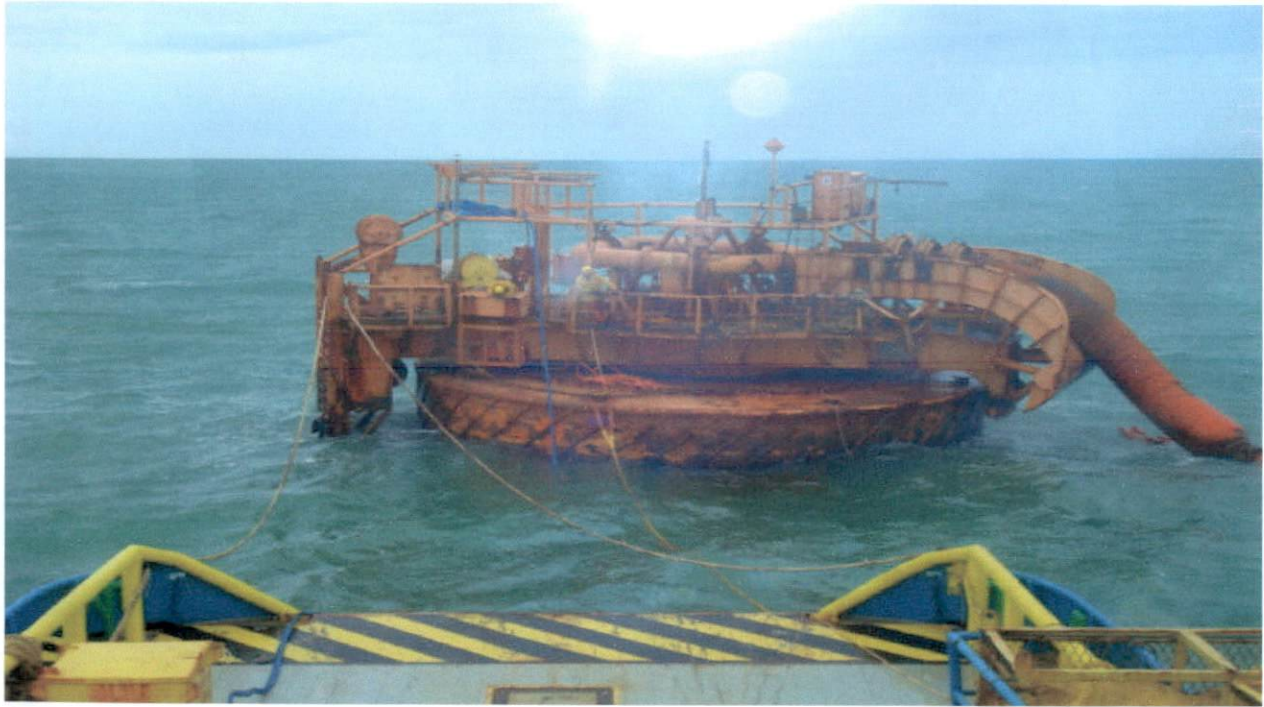
FOTO DA MONOBÓIA APÓS A APLICAÇÃO DE BARREIRA ABSORVENTE

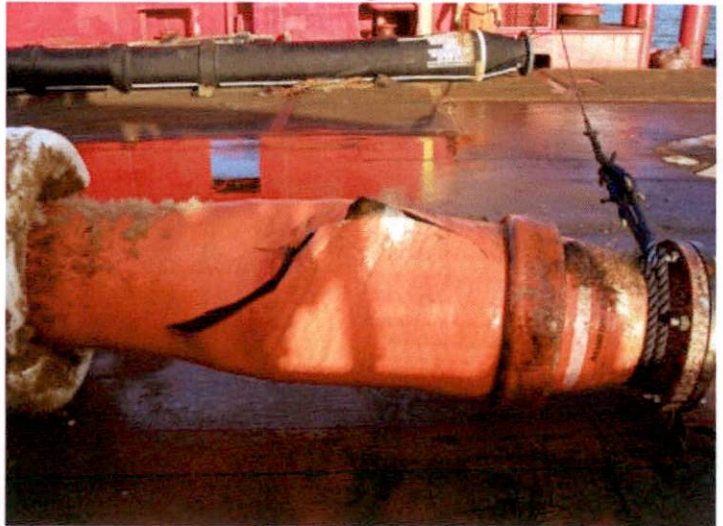
**Lanterna Chinesa Mangote Norte - Avaria**

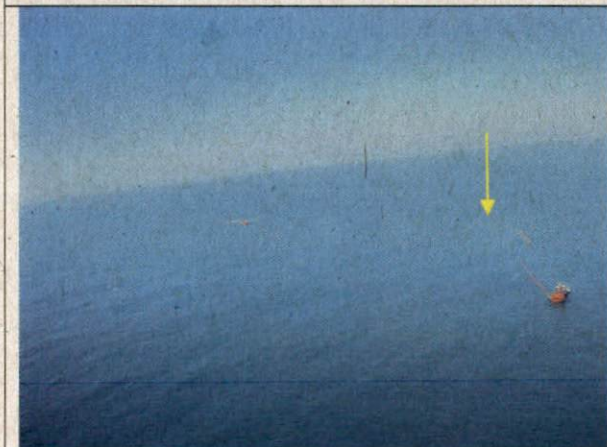
Foto 03 e 04: mancha brilho prata avistada no sobrevôo.

No sobrevôo sobre a monoboia observamos que as operações de combate ao vazamento estavam em fase final, havia no local três embarcações com barreiras de contenção atuando nas proximidades do vazamento onde podiam ser vistas varias pequenas manchas dispersas com aparência brilho prata, que estavam se direcionando ao alto mar entretanto as embarcações presentes já não trabalhavam no recolhimento deste material.

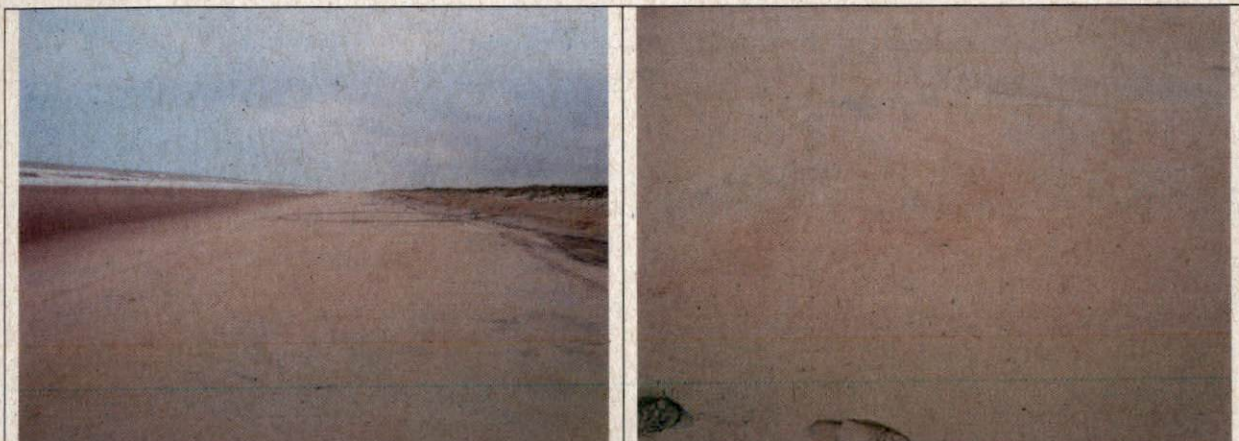
Fotos 11 e 12: visão da praia após a conclusão da limpeza.
