TRANSPETRO

SMSOP – RAM – 001/2013

TERMINAL NORTE CAPIXABA

RELATÓRIO – OCORRÊNCIA NA INSTALAÇÃO DO TERMINAL NORTE
CAPIXABA

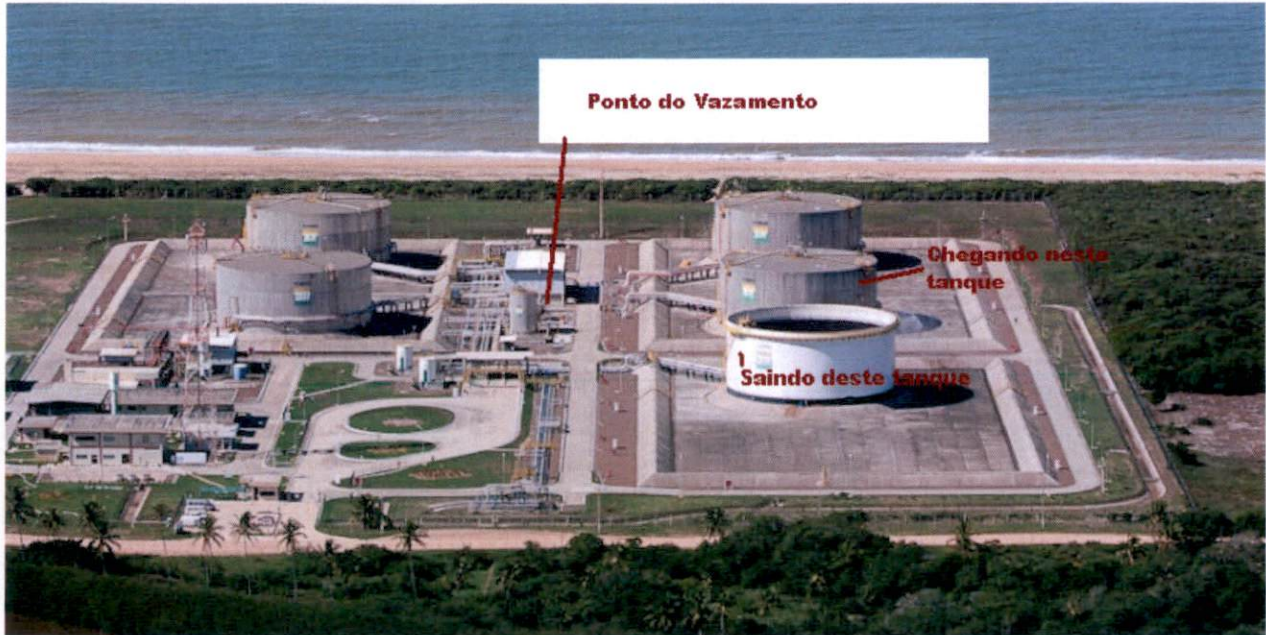
Durante operação de transferência interna de produtos foi detectado um vazamento na linha de entrada do tanque 360304. O ponto do vazamento em questão encontra-se interno ao TNC localizado sobre uma área de areia coberta com brita.

Após a limpeza do local foram iniciados os trabalhos para identificação e tratamento da falha. Ao retirar o isolamento térmico da linha foi identificado o furo causador do vazamento e constatado processo de corrosão interna. Foi realizado reparo no local do

Localização do vazamento.

furo e serão realizadas inspeções nos trechos adjacentes para verificar a integridade da linha. Vale ressaltar que o trecho em questão possui a inspeção em dia e a mesma é realizada através de amostragens e inspeção visual.

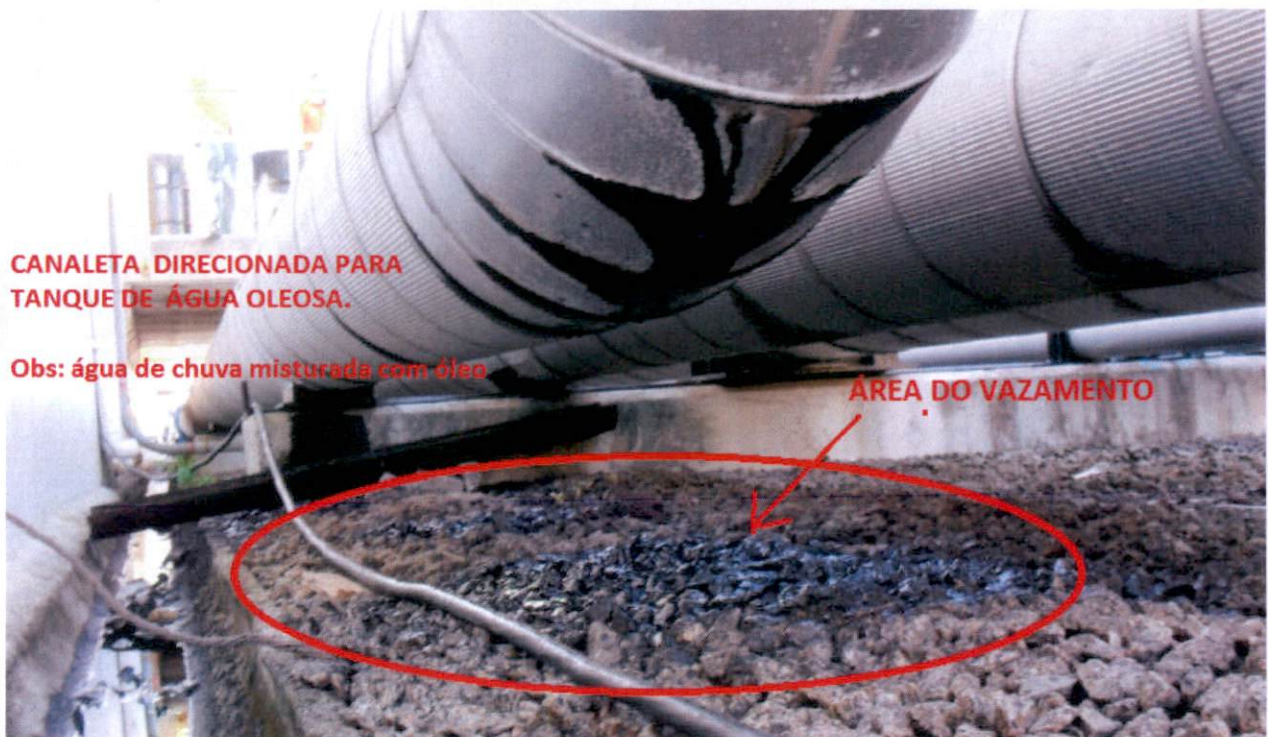
A área atingida diretamente pelo produto foi calculada em aproximadamente 3,3 m² (1,10m x 3,00m). Durante o andamento dos serviços de limpeza foi verificado que a área contaminada foi maior devido à chuva ocorrida durante a noite. O volume vazado foi estimado através de observação visual no local do vazamento e do tamanho do furo na tubulação (aproximadamente 1mm).

Primeira foto do local indicando a área atingida diretamente.

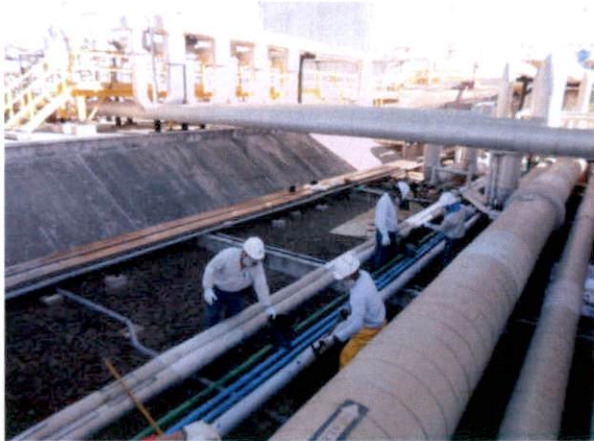
Início da limpeza – manhã 30/08/2013

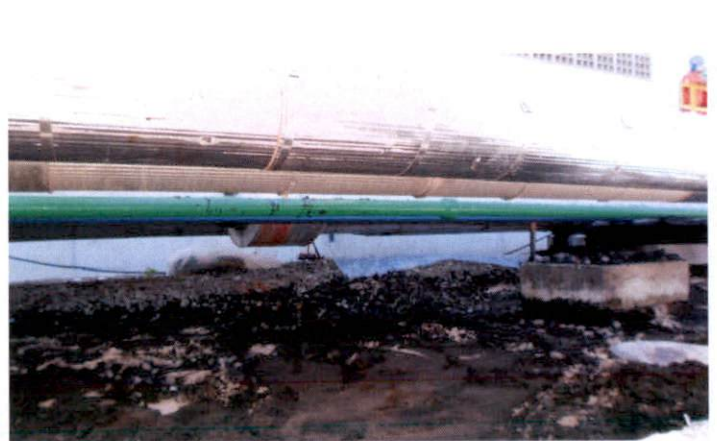
Dado o ponto da ocorrência do vazamento ter sido em baixo de tubulações houve dificuldade na remoção seletiva do material, ocasionando um volume maior de resíduo gerado.

Limpeza já iniciada. Demonstração da dificuldade de acesso a área.

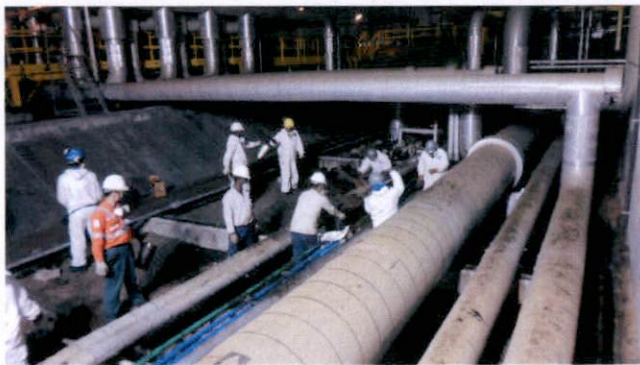
Continuação dos trabalhos
noite 30/08/2013

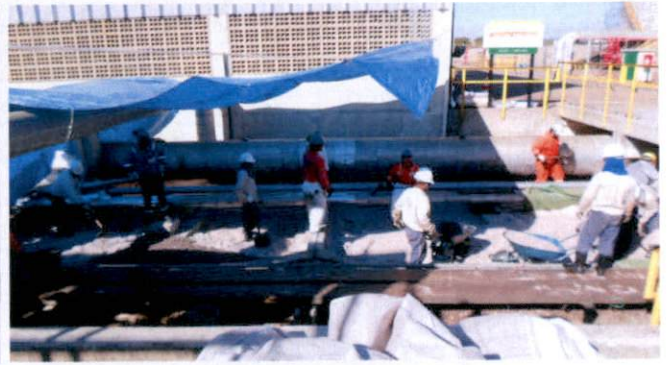
Continuação dos trabalhos
31/08/2013

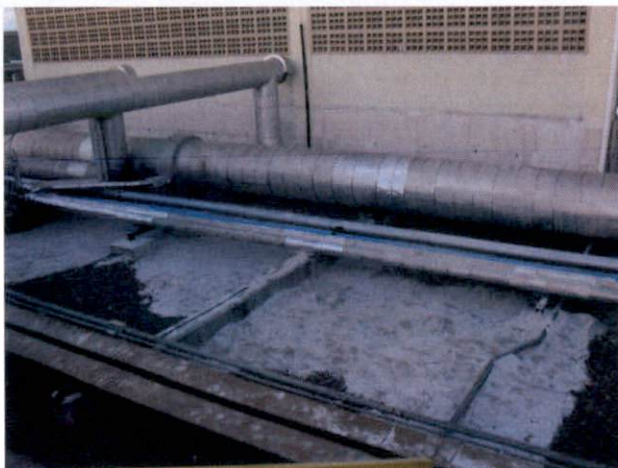
Finalização dos trabalhos no sábado
31/08/2013

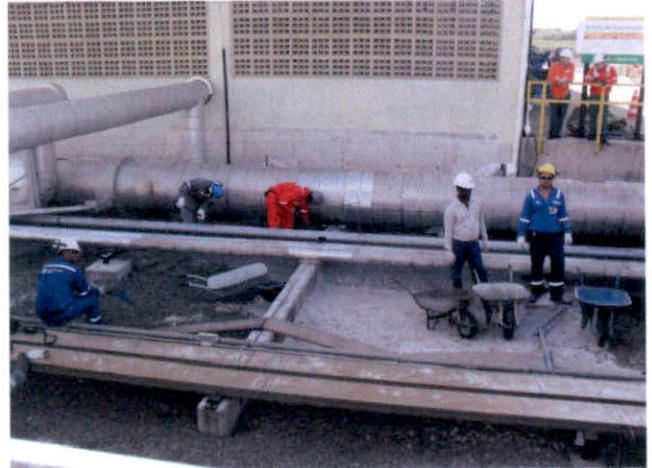
Continuação dos trabalhos
segunda-feira 02/09/2013
