**Atendimento à Condicionante
Nº 03 da Licença de Operação
Nº 439/2010**

**Relatório Técnico Semestral do
Monitoramento e Manutenção da Cortina
Vegetal e Recomposição da Faixa de
Restinga e Manguezal Existente ao Longo
do TNC**

**Revisão 00
Novembro/2013**

A PETROBRAS TRANSPORTE S.A. - TRANSPETRO apresenta ao Instituto Estadual do Meio Ambiente e Recursos Hídricos – IEMA - o Relatório Técnico Semestral do Monitoramento e Manutenção da Cortina Vegetal e Recomposição da Faixa de Restinga e Manguezal Existente ao Longo do TNC, em atendimento à Condicionante 03 da LO 439/2010, Processo IEMA Nº22218939.

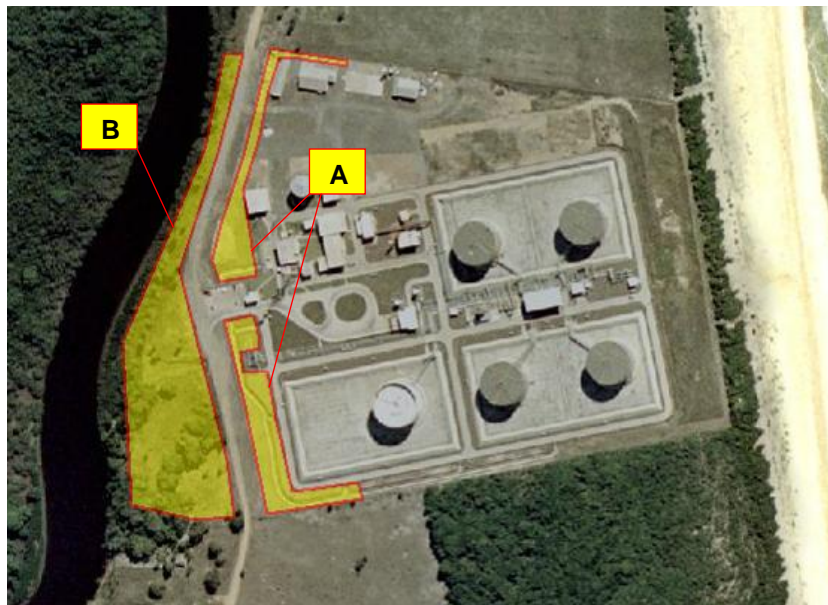
Figura III.1-1 - Imagem de satélite da área de estudo representando a cortina vegetal no interior do TNC (A) e a faixa de restinga e manguezal na parte externa do TNC (B).

O Terminal Norte Capixaba (TNC) está situado em Barra Nova, distrito do município de São Mateus, localizado no norte do estado do Espírito Santo. O trabalho foi realizado em uma área de cortina vegetal localizada no interior do TNC, com 1 ha, e na área de recomposição da faixa da restinga e manguezal existente ao longo do TNC, com aproximadamente 1,6 ha (Figura III.1-1).

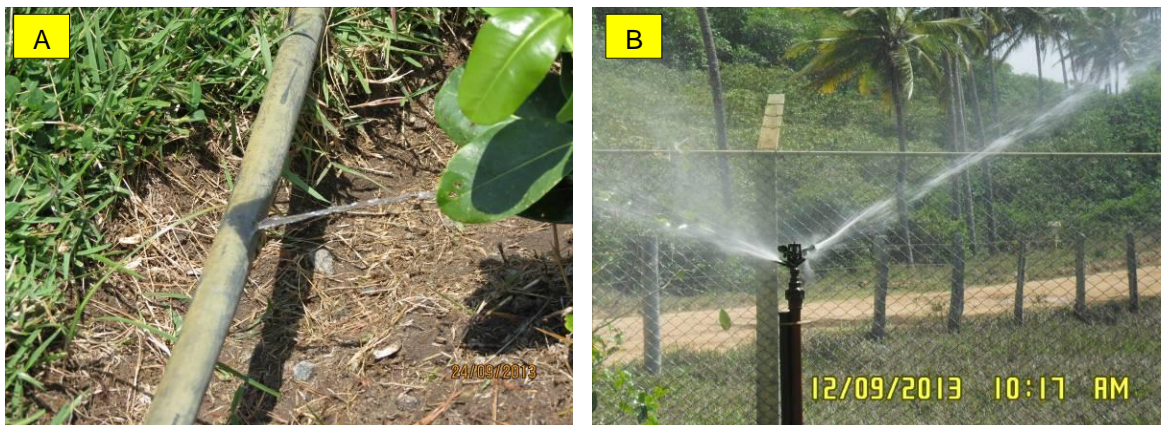
Figura III.2.1-1 - Irrigação sendo realizada de forma mecânica, por gotejamento (A) e com aspersores (B).

Durante o desenvolvimento deste trabalho foram realizadas irrigações diárias na área de estudo. Tal procedimento foi realizado de forma mecanizada, por aspersores e gotejamento (Figura III.2.1-1), e manual, com o auxílio de mangueira e regadores (Figura III.2.1-2). A irrigação foi feita no período da manhã, entre as 7:00 e 10:00 horas.

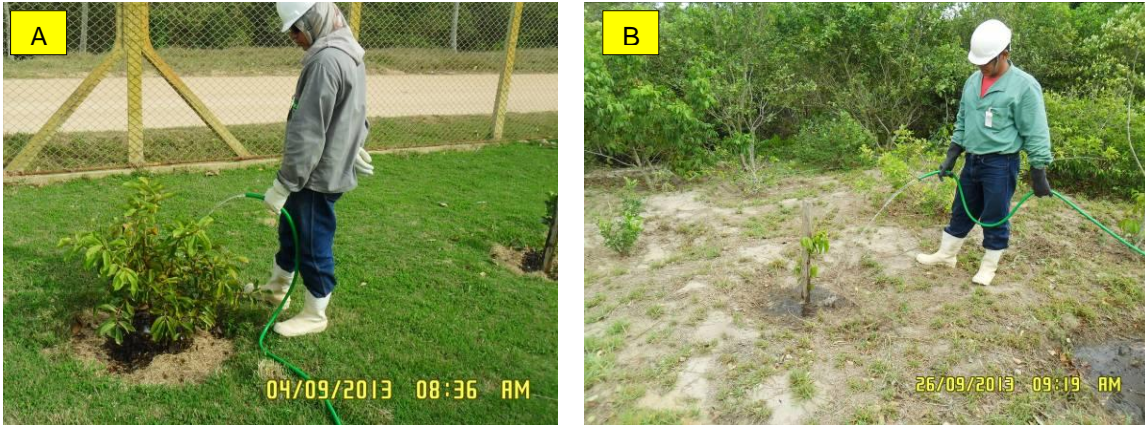
Figura III.2.1-2 - Irrigação sendo realizada de forma manual, com o auxílio de mangueira na área de cortina vegetal no interior do TNC (A) e na faixa de restinga e manguezal na exterior do TNC (B).

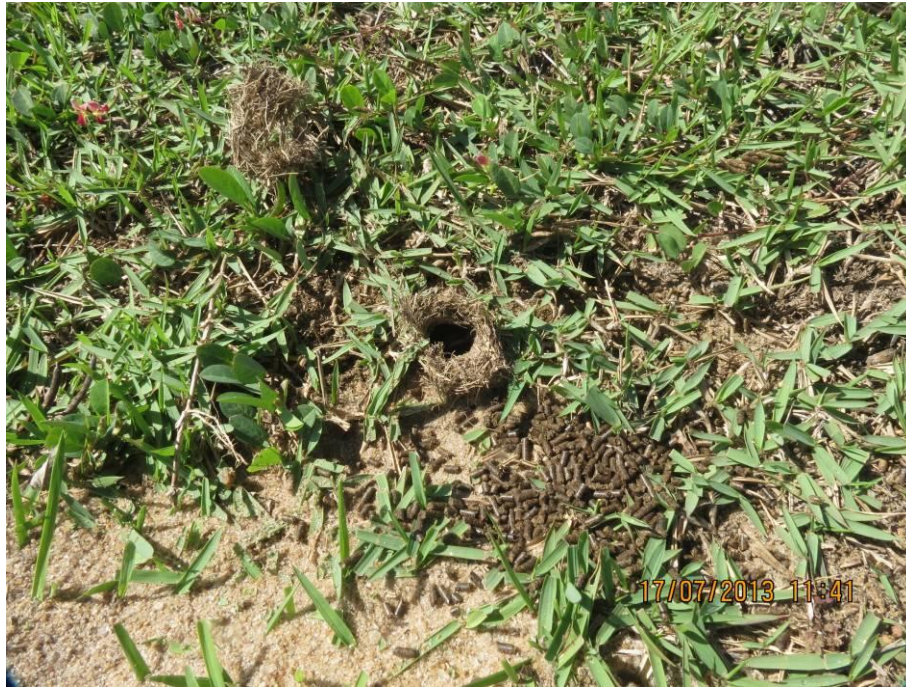
Figura III.2.2-1 - Formicida granulado aplicado próximo a um olheiro ativo de formigas cortadeiras.

A fim de evitar o ataque de formigas cortadeiras às mudas plantadas, foi realizado bimestralmente o combate às formigas, utilizando-se formicidas granulados. Desta forma, foram realizadas vistorias na área de estudo para a identificação dos olheiros ativos e carreiros com movimentação de formigas cortadeiras. Em seguida, foram colocados próximos a estes aproximadamente 10 gramas de formicidas por metro quadrado de formigueiros de saúvas (*Atta* sp.) e 10 gramas por formigueiros de quenquéns (*Acromyremex* sp.) (Figura III.2.2-1). Ressalta-se que esta atividade não foi realizada em dias de chuva, conforme recomendado pelo fabricante do produto.

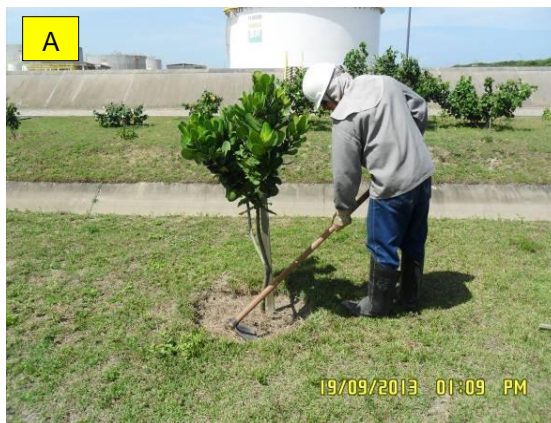
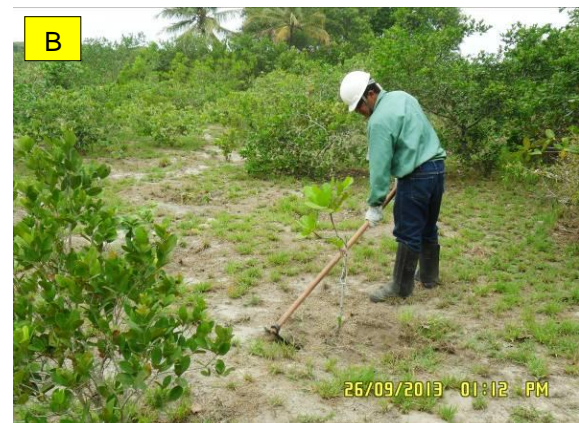
Figura III.2.3-1 - Coroamento sendo realizado na área de cortina vegetal no interior do TNC (A) e na faixa de restinga e manguezal no exterior do TNC (B).

Mensalmente foi realizada a capina, com o auxílio de enxada, em torno das mudas em um raio de 30 cm, formando uma coroa (Figura III.2.3-1). Tal procedimento elimina as espécies competidoras e contribui para a retenção da água no solo.

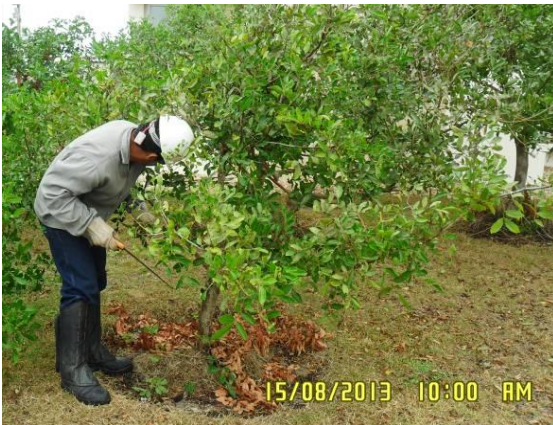
Figura III.2.4-1 - Poda de árvores sendo realizada com o auxílio de um serrote de mão, na área da cortina vegetal no interior do TNC.

Também foi realizada a poda de árvores e arbustos na cortina vegetal no interior do TNC, visando direcionar o crescimento da copa. Para isto, foi utilizado um serrote de mão para eliminar os ramos laterais baixos quando necessário (Figura III.2.4-1).

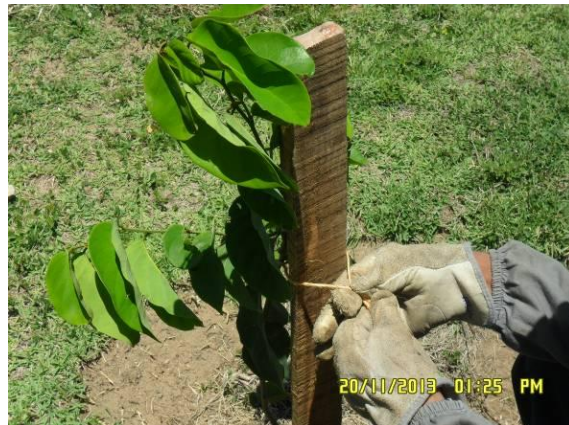
Figura III.2.4-2 - Tutoramento sendo realizado em uma muda com o auxílio de um sisal e uma estaca de madeira.

Foi realizado o tutoramento das mudas na área da cortina vegetal e na faixa de restinga e manguezal, com a finalidade de evitar a quebra de galhos pelo vento e conduzi-las para um crescimento vertical. Desta forma, o tutoramento foi realizado com o auxílio de um sisal, o qual era amarrado em uma estaca de madeira (Figura III.2.4-2).

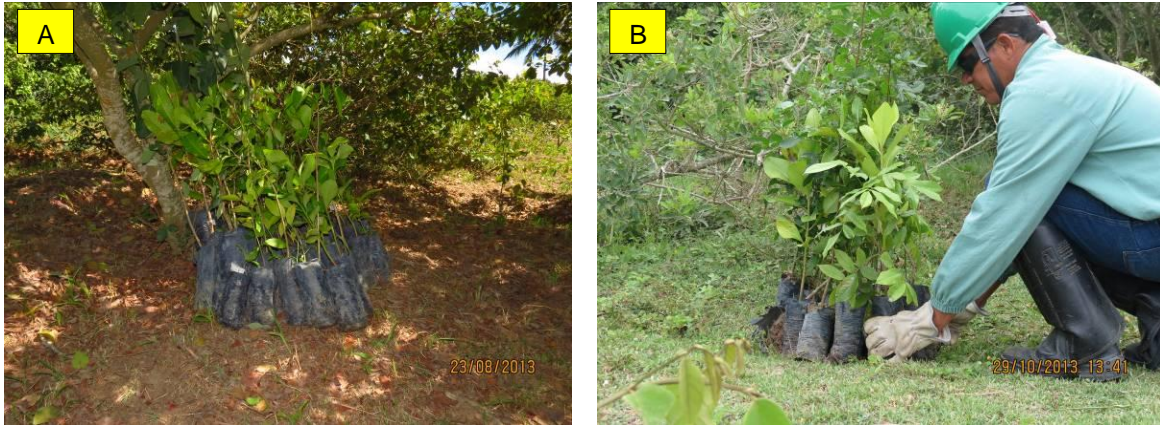
Figura III.2.5-1 – Mudas utilizadas durante o primeiro (A) e segundo plantio (B).

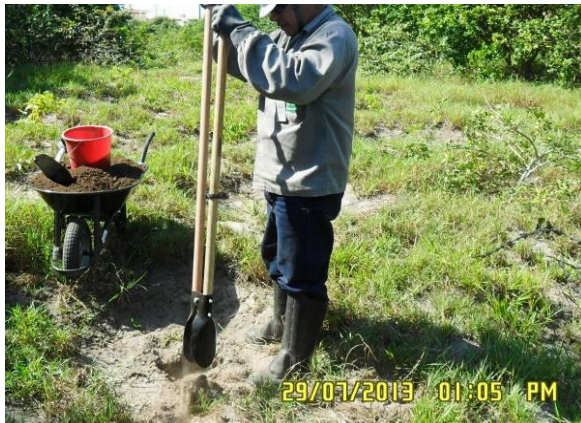
Figura III.2.5-2 - Abertura da cova sendo realizada durante o preparo do solo.

Com o auxílio de uma cavadeira articulada, foi realizada a abertura de covas nos locais com necessidades de plantio, em uma proporção de 30 x 30 x 30 cm (Figura III.2.5-2). Após a abertura das covas, realizou-se uma mistura com a terra retirada da cova, 200 g de adubo orgânico (Figura III.2.5-3) e 200 g de calcário dolomítico (Figura III.2.5-4), sendo que no primeiro plantio também foram adicionados 200 g de NPK (4-14-08). A mistura obtida foi colocada de volta para a cova e ficou reagindo por um período de 8 a 25 dias antes do plantio. O uso do calcário dolomítico permite elevar o pH do solo, facilitando a absorção de nutrientes pelo sistema radicular.

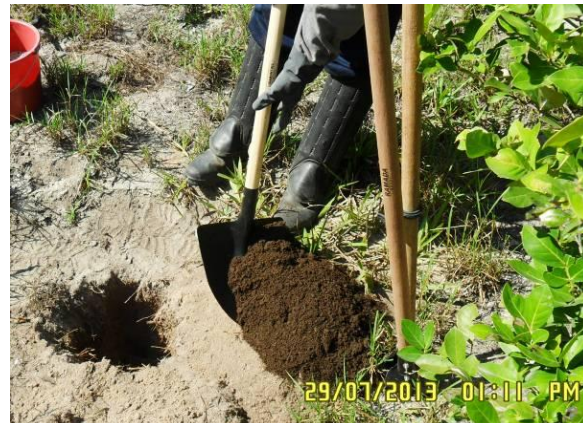
Figura III.2.5-3 - Adubo orgânico sendo aplicado no solo para posteriormente ser misturado com a terra e colocado na cova.

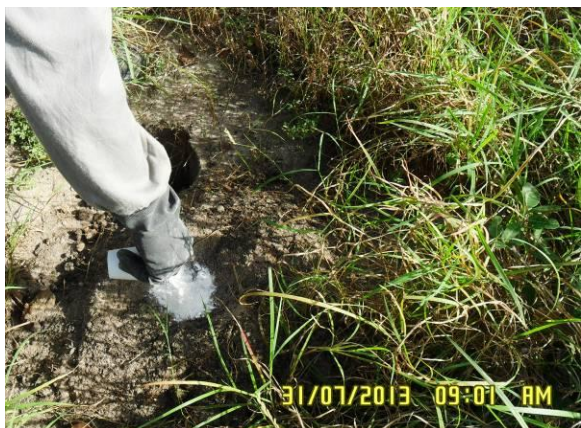
Figura III.2.5-4 - Aplicação de calcário dolomítico para posteriormente ser misturado com a terra e colocado na cova.

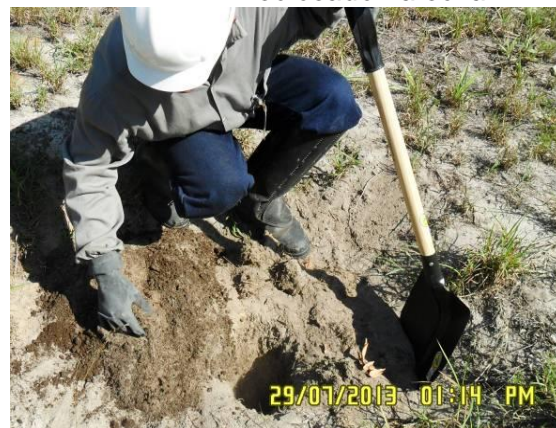
Figura III.2.5-5 - Adubo orgânico sendo misturado com terra para posteriormente ser colocado na cova.

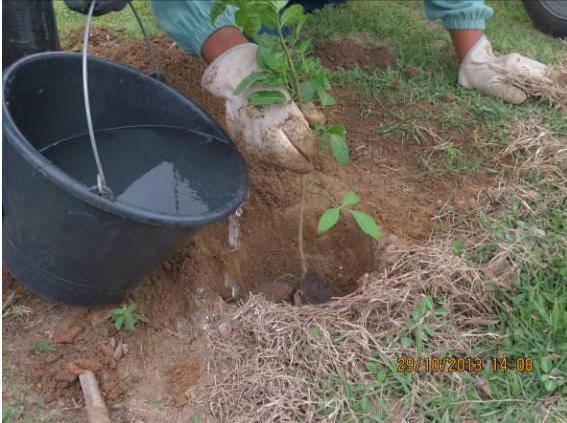
Figura III.2.5-6 - Aplicação da solução de hidrogel na cova durante o plantio das mudas.

Após o período de espera do preparo do solo, realizaram-se as aberturas das covas nas proporções de 30 x 30 x 30 cm para a realização do plantio. Desta forma, as mudas foram colocadas na cova e em seguida aplicou-se uma solução do polímero de hidrogel até a metade do torrão da planta. Este polímero aumenta a capacidade das mudas na retenção de água. Posteriormente, a terra retirada da cova foi misturada com o Super Fosfato Simples, produto que serve como fonte de fósforo para plantas, e em seguida foi colocada na cova. Diversos estudos demonstram que a utilização do fósforo contribui significativamente para o

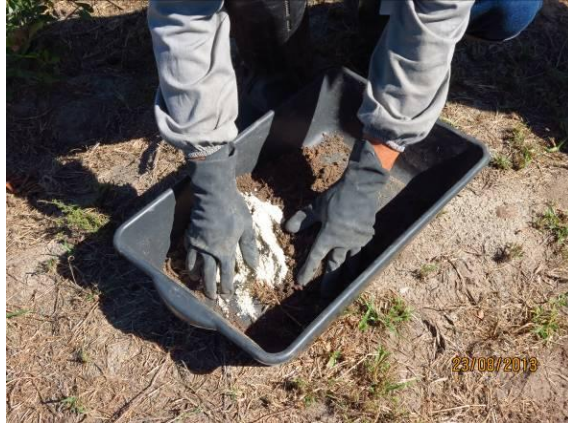
Figura III.2.5-7 - Super Fosfato Simples sendo misturado com terra para posteriormente ser colocado na cova durante o plantio.

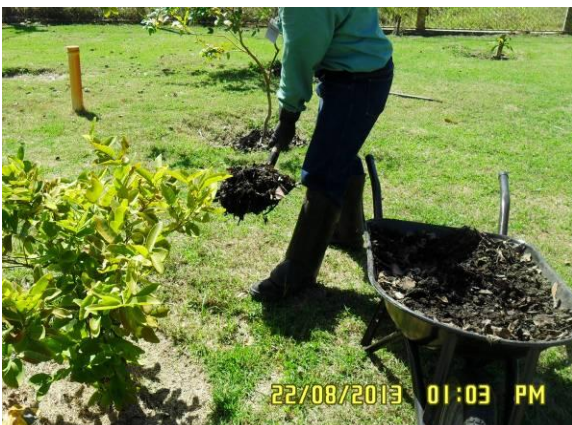
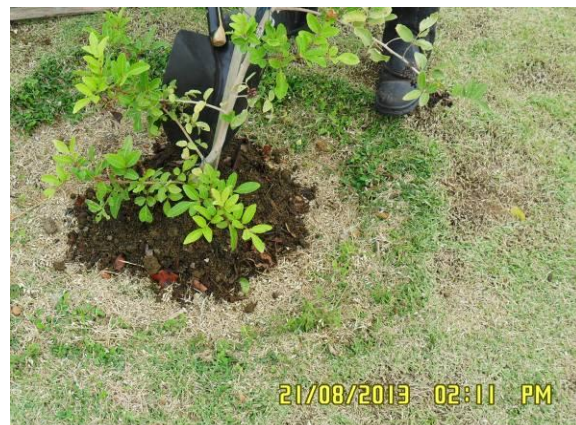
Figura III.2.6-1 - Adubação de cobertura sendo aplicado na coroa das plantas.

Em uma periodicidade bimestral, foi realizada a adubação de cobertura nas coroas das mudas, utilizando-se matéria orgânica morta. Além do fornecimento de nutrientes, esta atividade contribui para o armazenamento da umidade no solo.

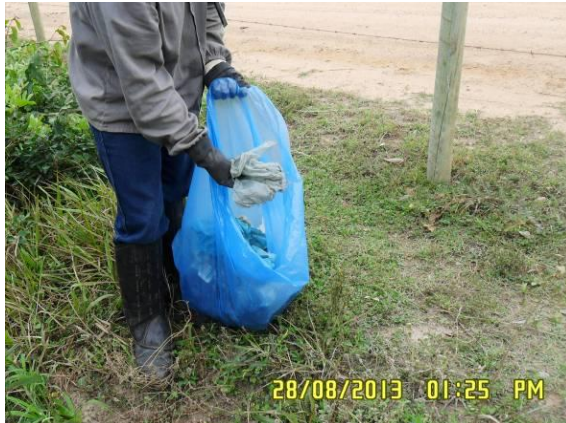
Figura III.2.7-1 - Coleta de lixo sendo realizada na faixa de restinga e manguezal ao longo do TNC.

A atividade de limpeza foi realizada concomitante com outras atividades. No entanto, para uma melhor eficiência da limpeza, em uma periodicidade bimestral foi realizada uma vistoria geral no intuito de coletar todo lixo existente na área. As cercas permaneceram em bom estado desde o início do projeto, não havendo necessidade de realizar a manutenção.

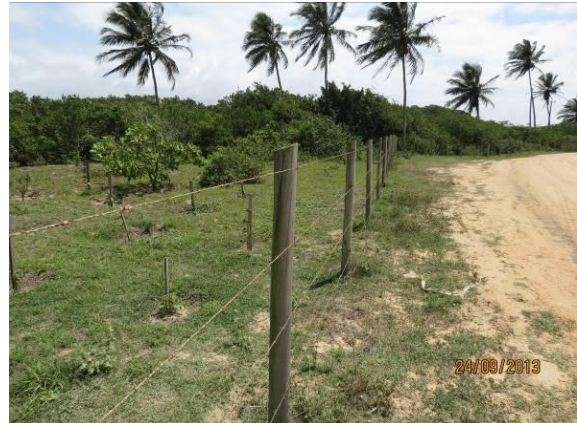
Figura III.2.7-2 - Cerca de proteção da cortina vegetal apresentando bom estado de conservação.

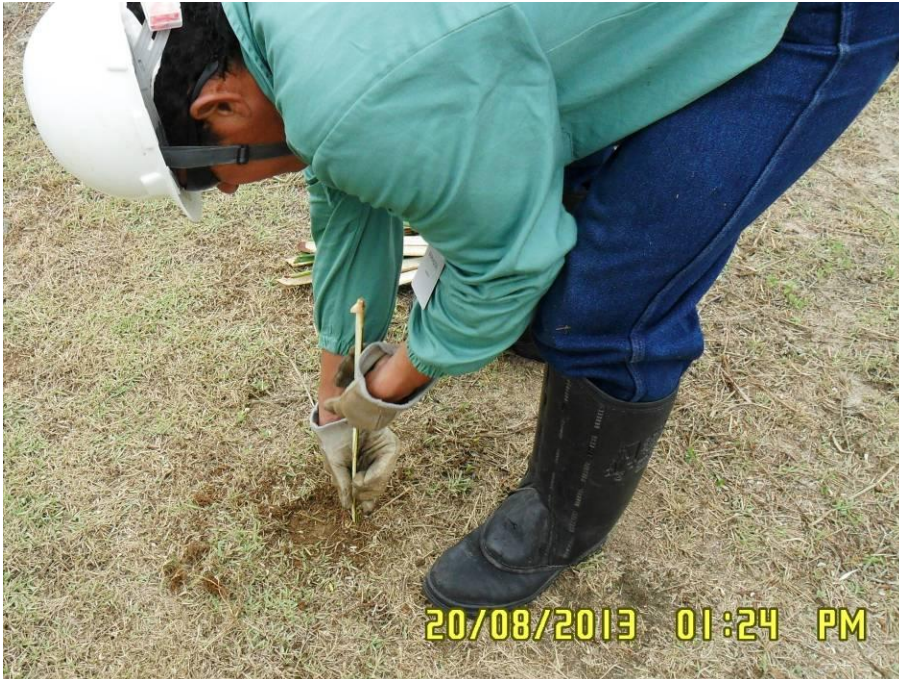
Figura III.2.8-1– Local onde foi realizada a sementeira direta sendo demarcada com estaca de bambu.

Durante o desenvolvimento deste trabalho, foi realizada a semeadura direta de sementes em locais que apresentavam pouca cobertura vegetal. Para tal, foram coletadas sementes de espécies nativas na área de estudo, as quais foram expostas ao sol para a secagem. Feito isso, realizou-se a abertura de covas de aproximadamente 10 x 10 x 10 cm, e foram depositadas três sementes por cova. Os locais de plantios foram marcados com estacas de bambu a fim de verificar se houve germinação e crescimento das espécies.

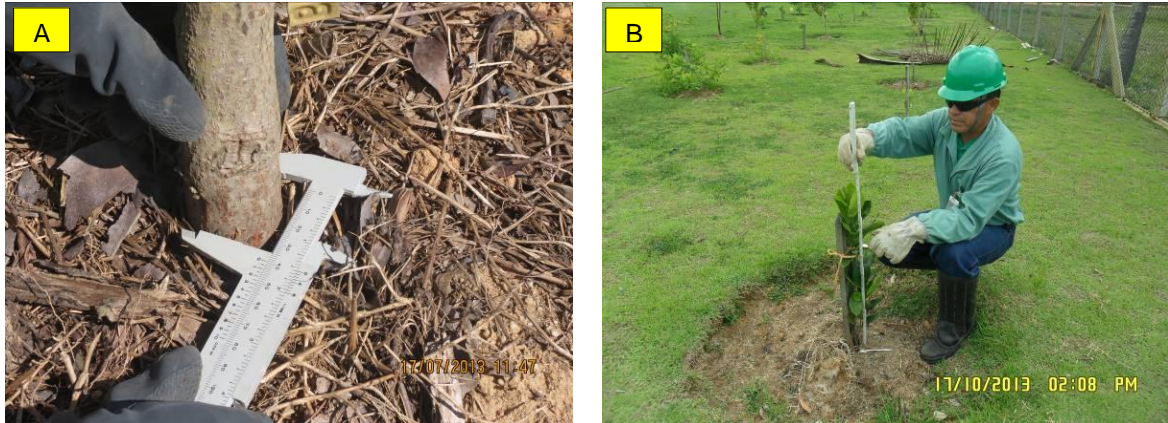
Figura III.2.9-1 – Monitoramento das espécies sendo realizado. (A), verificação do DAS com um auxílio de um paquímetro; (B), e medição da altura com o auxílio do metro.

Os valores de altura dos indivíduos monitorados foram obtidos com o auxílio do metro, medindo-se desde o colo até a última gema apical do ramo principal e os valores de DAS foram obtidos com o auxílio de um paquímetro. Os dados obtidos serviram para calcular o percentual de incremento em Altura e DAS das espécies.

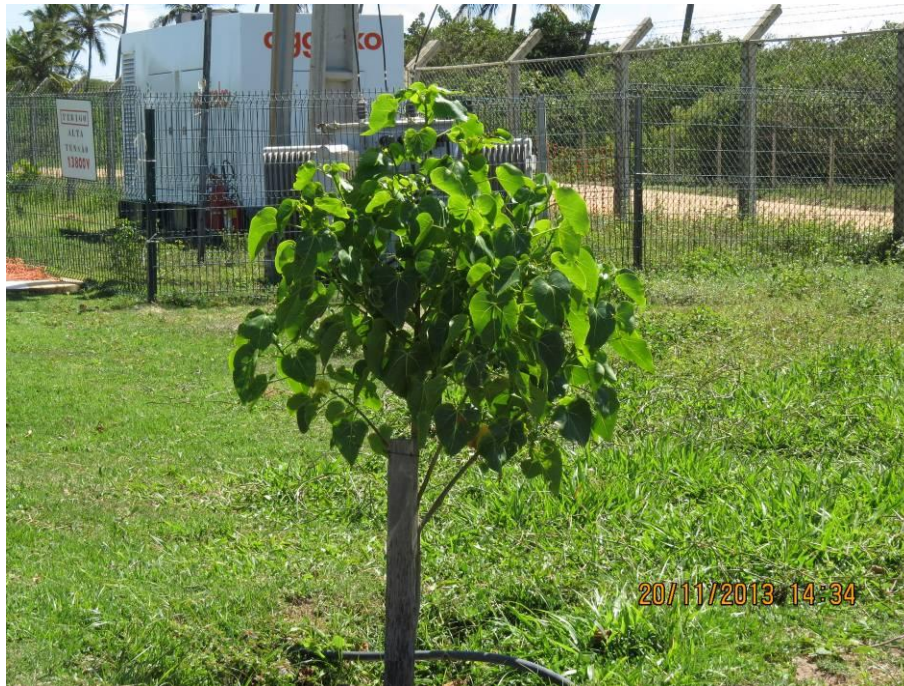
Figura IV.1-4 – Espécie *Hibiscus pernambucensis* na área de cortina vegetal no interior do TNC.

Na área da cortina vegetal no interior do TNC, destaca-se a espécie *Hibiscus pernambucensis* (Figura IV.1-5), que esteve entre as três espécies de maior incremento em altura e DAS. Além disso, verifica-se que esta espécie também apresenta uma copa densa, sendo assim, importante para o cumprimento da

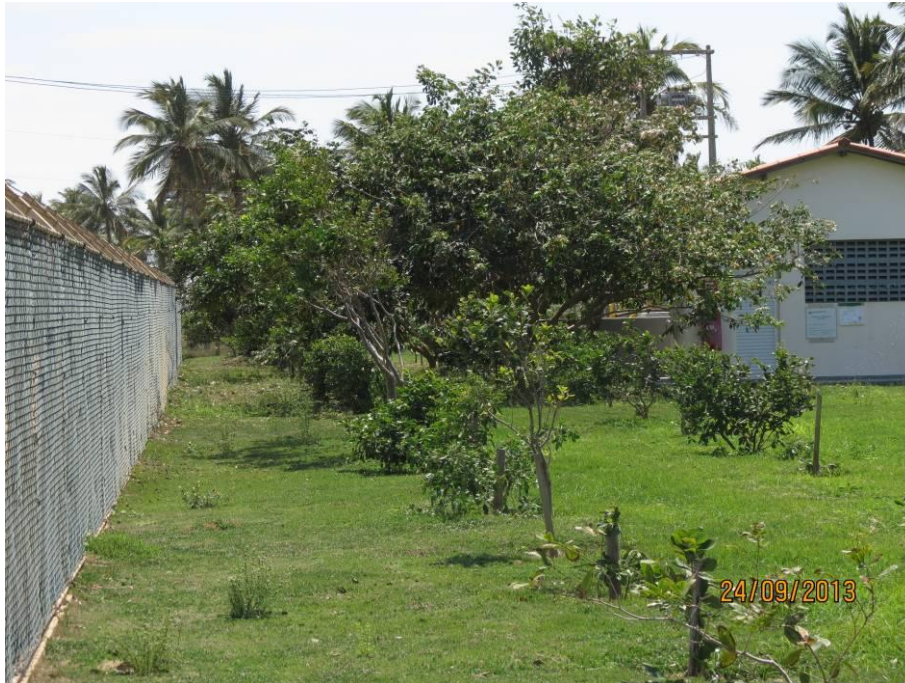
Figura IV.1-5 – Espécie de *Inga* sp. ao fundo se destacando pela sua altura e desenvolvimento da copa, sendo superior às demais plantas.

função da cortina vegetal – obstrução visual e proteção contra poeira e ruídos. Além desta espécie, vale ressaltar que no monitoramento anterior (TRANSPETRO, 2013), foi observado um maior incremento em altura e DAS da espécie *Ingá edulis*. No interior do TNC, algumas espécies deste gênero apresentaram altura superior a 4 metros e estágio bem desenvolvido da copa, reforçando o uso desta na área da cortina vegetal (Figura IV.1-4).
