**Relatório de monitoramento e manutenção do projeto
de revegetação de 2,5 hectares de restinga na praia de
Guriri**

**RELATÓRIO DE MONITORAMENTO E MANUTENÇÃO DO PROJETO
DE REVEGETAÇÃO DE 2,5 HECTARES DE RESTINGA NA PRAIA DE
GURIRI**

RELATÓRIO TÉCNICO

Março/2012

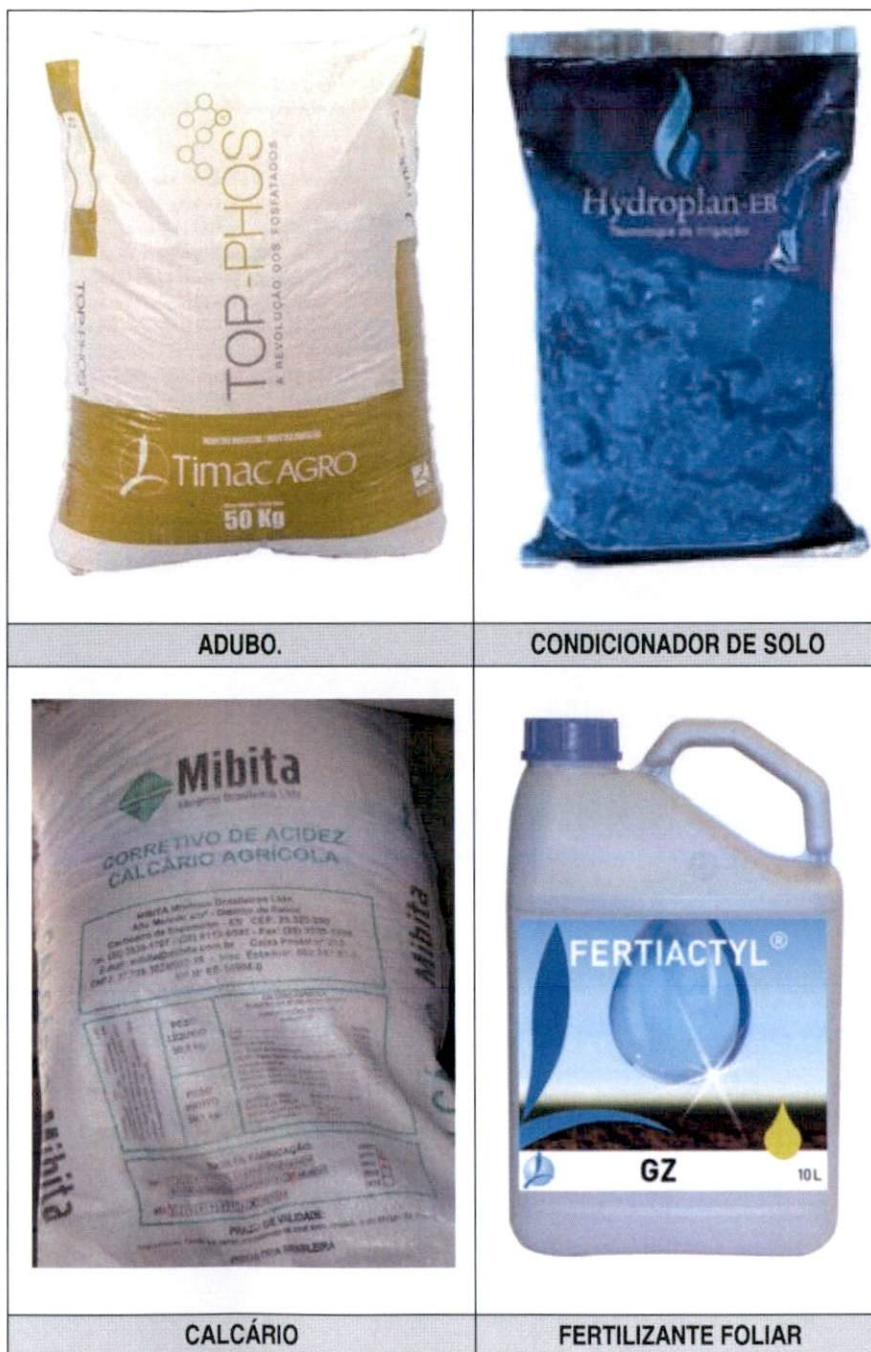
Figura 3-2: Insumos utilizados na área da recomposição vegetal na orla de Guriri.

Os insumos utilizados na manutenção da área (Figura 3-2), tais como adubo, condicionador de solo, calcário e fertilizantes foliares, foram adquiridos em comércio do município de São Mateus, como forma de priorizar/privilegiar a economia local.

O adubo utilizado é composto por fertilizantes sólidos especiais para fosfatagem das culturas florestais, que proporciona o aumento da atividade microbiana do solo e faz com que o sistema radicular da planta fique mais robusto, e facilite maior absorção de água e nutrientes além de aumentar a disponibilidade de fósforo aproveitável pela planta (FORESTECH, 2011).

O condicionador de solo hydroplan-EB é um composto de polímero à base de acrilamida, que é um poderoso adsorvente de água e, dessa forma, auxilia na retenção de água e dos nutrientes dissolvidos nela, permitindo maior eficiência hídrica após o plantio.

O calcário é um composto que promove a correção da acidez do solo, sendo este um dos mais importantes fatores que limitam o desenvolvimento das plantas.

Os fertilizantes foliares favorecem o melhor desempenho agrônômico mesmo em fases críticas. Estes produtos combinam nutrientes minerais associados a parcelas orgânicas (fontes naturais de aminoácidos, ácidos húmicos e fúlvicos), o que garante rápida e intensa absorção dos elementos nutritivos, estímulo à atividade fisiológica das plantas e aumento da resistência à estresses.

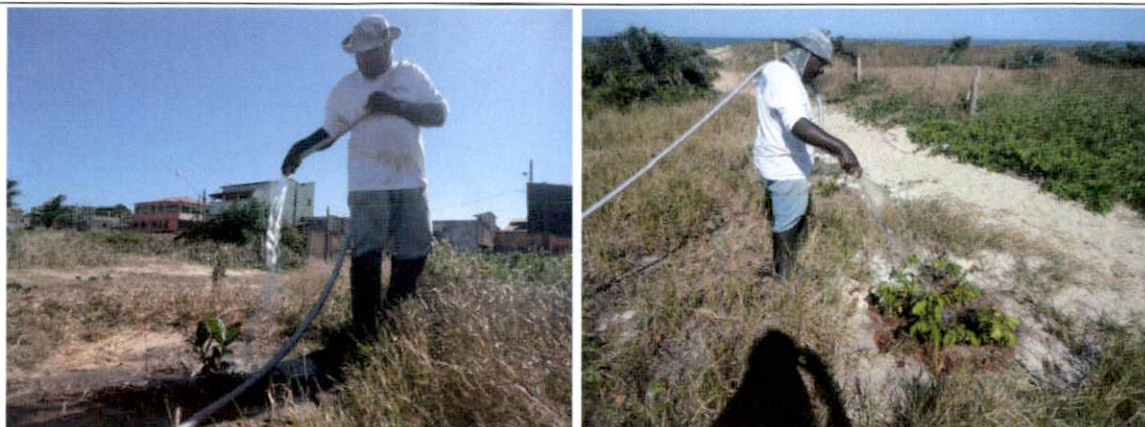
Figura 3-3: Irrigação da área da recomposição vegetal na orla de Guriri utilizando o sistema de irrigação.

Para a irrigação é utilizado o mesmo sistema da implantação do PRAD, composto de dois poços semi-artesianos existentes na área (Figura 3-3), dois sistemas de irrigação, alimentados por motobomba, ao longo de toda a área recuperada para levar água às mudas recém-plantadas dentro da área. Esse sistema facilita o processo de manutenção das mudas plantadas e reduz o índice de mortalidade por seca. Ao final da etapa de manutenção das plantas na área, o sistema de irrigação será desmobilizado.

Durante o período de manutenção a irrigação tem sido feita três vezes por semana, exceto em dias de chuvas, quando a umidade do solo está elevada. A irrigação é realizada no período entre 7 h e 9 h da manhã e das 15 h às 17 h da tarde, evitando a abertura dos estômatos das plantas e a perda de água por evapotranspiração nos horários de pico de iluminação/ insolação.

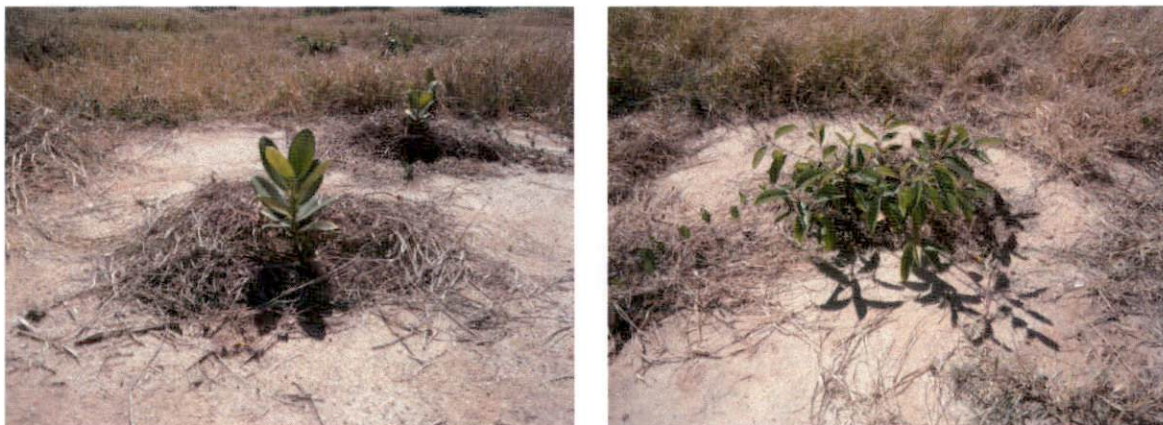
Figura 3-4: Apresentação da limpeza das coroas e área de crescimento das mudas.

Na limpeza das coroas foi levada em consideração a possível influência de outras espécies de plantas que poderiam vir a competir por nutrientes colocados nas covas, pés ou folhas das plantas. Caso também seja percebida alguma forma de competição por luz ou água é efetuada a poda, além não da limpeza da cova (Figura 3-4).

O coroamento é realizado periodicamente, focando esta atividade principalmente em plantas invasoras e ervas daninha, de modo a evitar competição com as plantas nativas.

A população do entorno ainda joga lixo na área, mas essa ação tem diminuído de frequência e os trabalhos de limpeza vêm sendo executados pela equipe responsável pela manutenção.

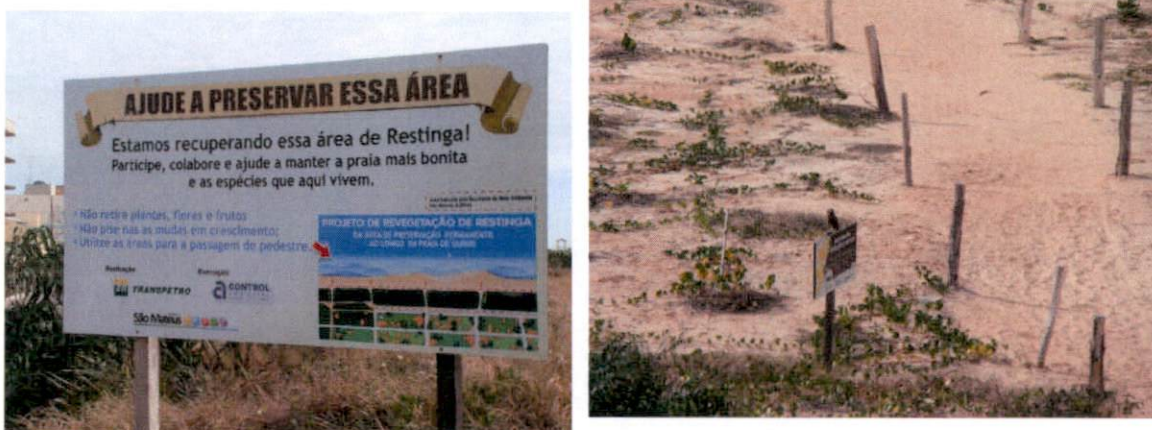
Figura 3-5: Foto das placas de orientação e do caminho cercado.

Visando orientar e educar a população no sentido de preservar a área em recuperação, foram elaboradas e adicionadas placas com temas de preservação do meio ambiente que estão sendo mantidas e preservadas (Figura 3-5).

Para evitar o pisoteio e roubo das mudas, durante a execução do PRAD foi realizado o cercamento do local com cerca de eucalipto e arame liso, acompanhando o paisagismo do projeto iniciado pela Prefeitura de São Mateus. Este cercamento tem sido alvo de manutenção periódica, devido a atos de vandalismo e ação de animais de grande porte como cavalos.

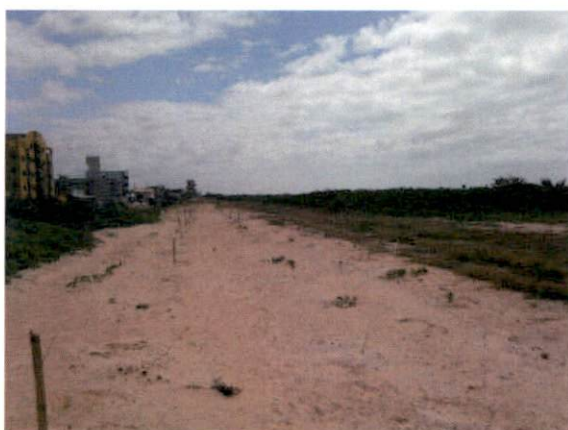
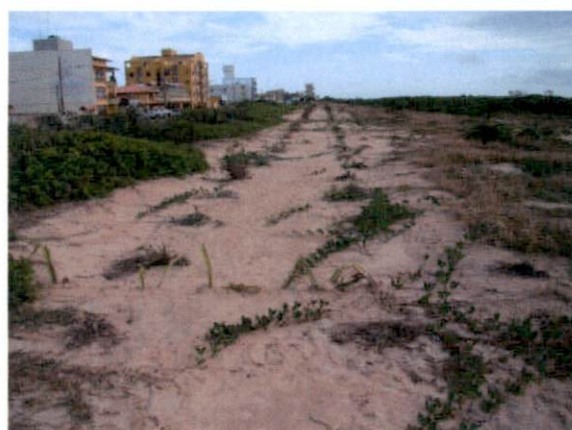
Figura 5-1: Foto antes (esquerda) e foto depois (direita).

Durante o período de monitoramento as mudas plantadas apresentaram boa fitossanidade e responderam bem ao plantio. Uma das formas mais perceptivas para comparação do desenvolvimento das plantas no local é comparando fotos de datas diferentes e observar as diferenças mais exacerbadas, como nos casos abaixo onde apresentamos a Figura 5-1 e a Figura 5-2 em locais diferentes da área.
