Atendimento a condicionante
07 da Licença de Operação
439/2010

RELATÓRIO DE EXECUÇÃO DO PROJETO DE
REVEGETAÇÃO DE 2,5 HECTARES DE
RESTINGA NA PRAIA DE GURIRI

**RELATÓRIO DE EXECUÇÃO DO PROJETO DE
REVEGETAÇÃO DE 2,5 HECTARES DE RESTINGA NA
PRAIA DE GURIRI**

RELATÓRIO TÉCNICO

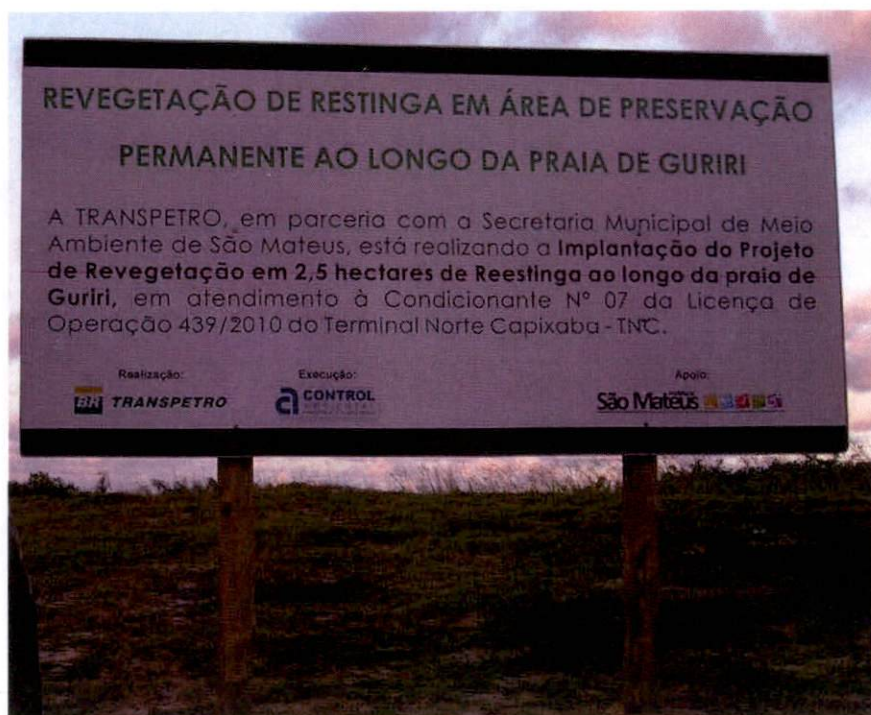
Após a definição da nova área a ser revegetada, o local foi devidamente sinalizado e identificado, a fim de evitar quaisquer dúvidas e/ou questionamentos por parte da população local. (Figura 1).

Figura 1: Placa de identificação das atividades na área.

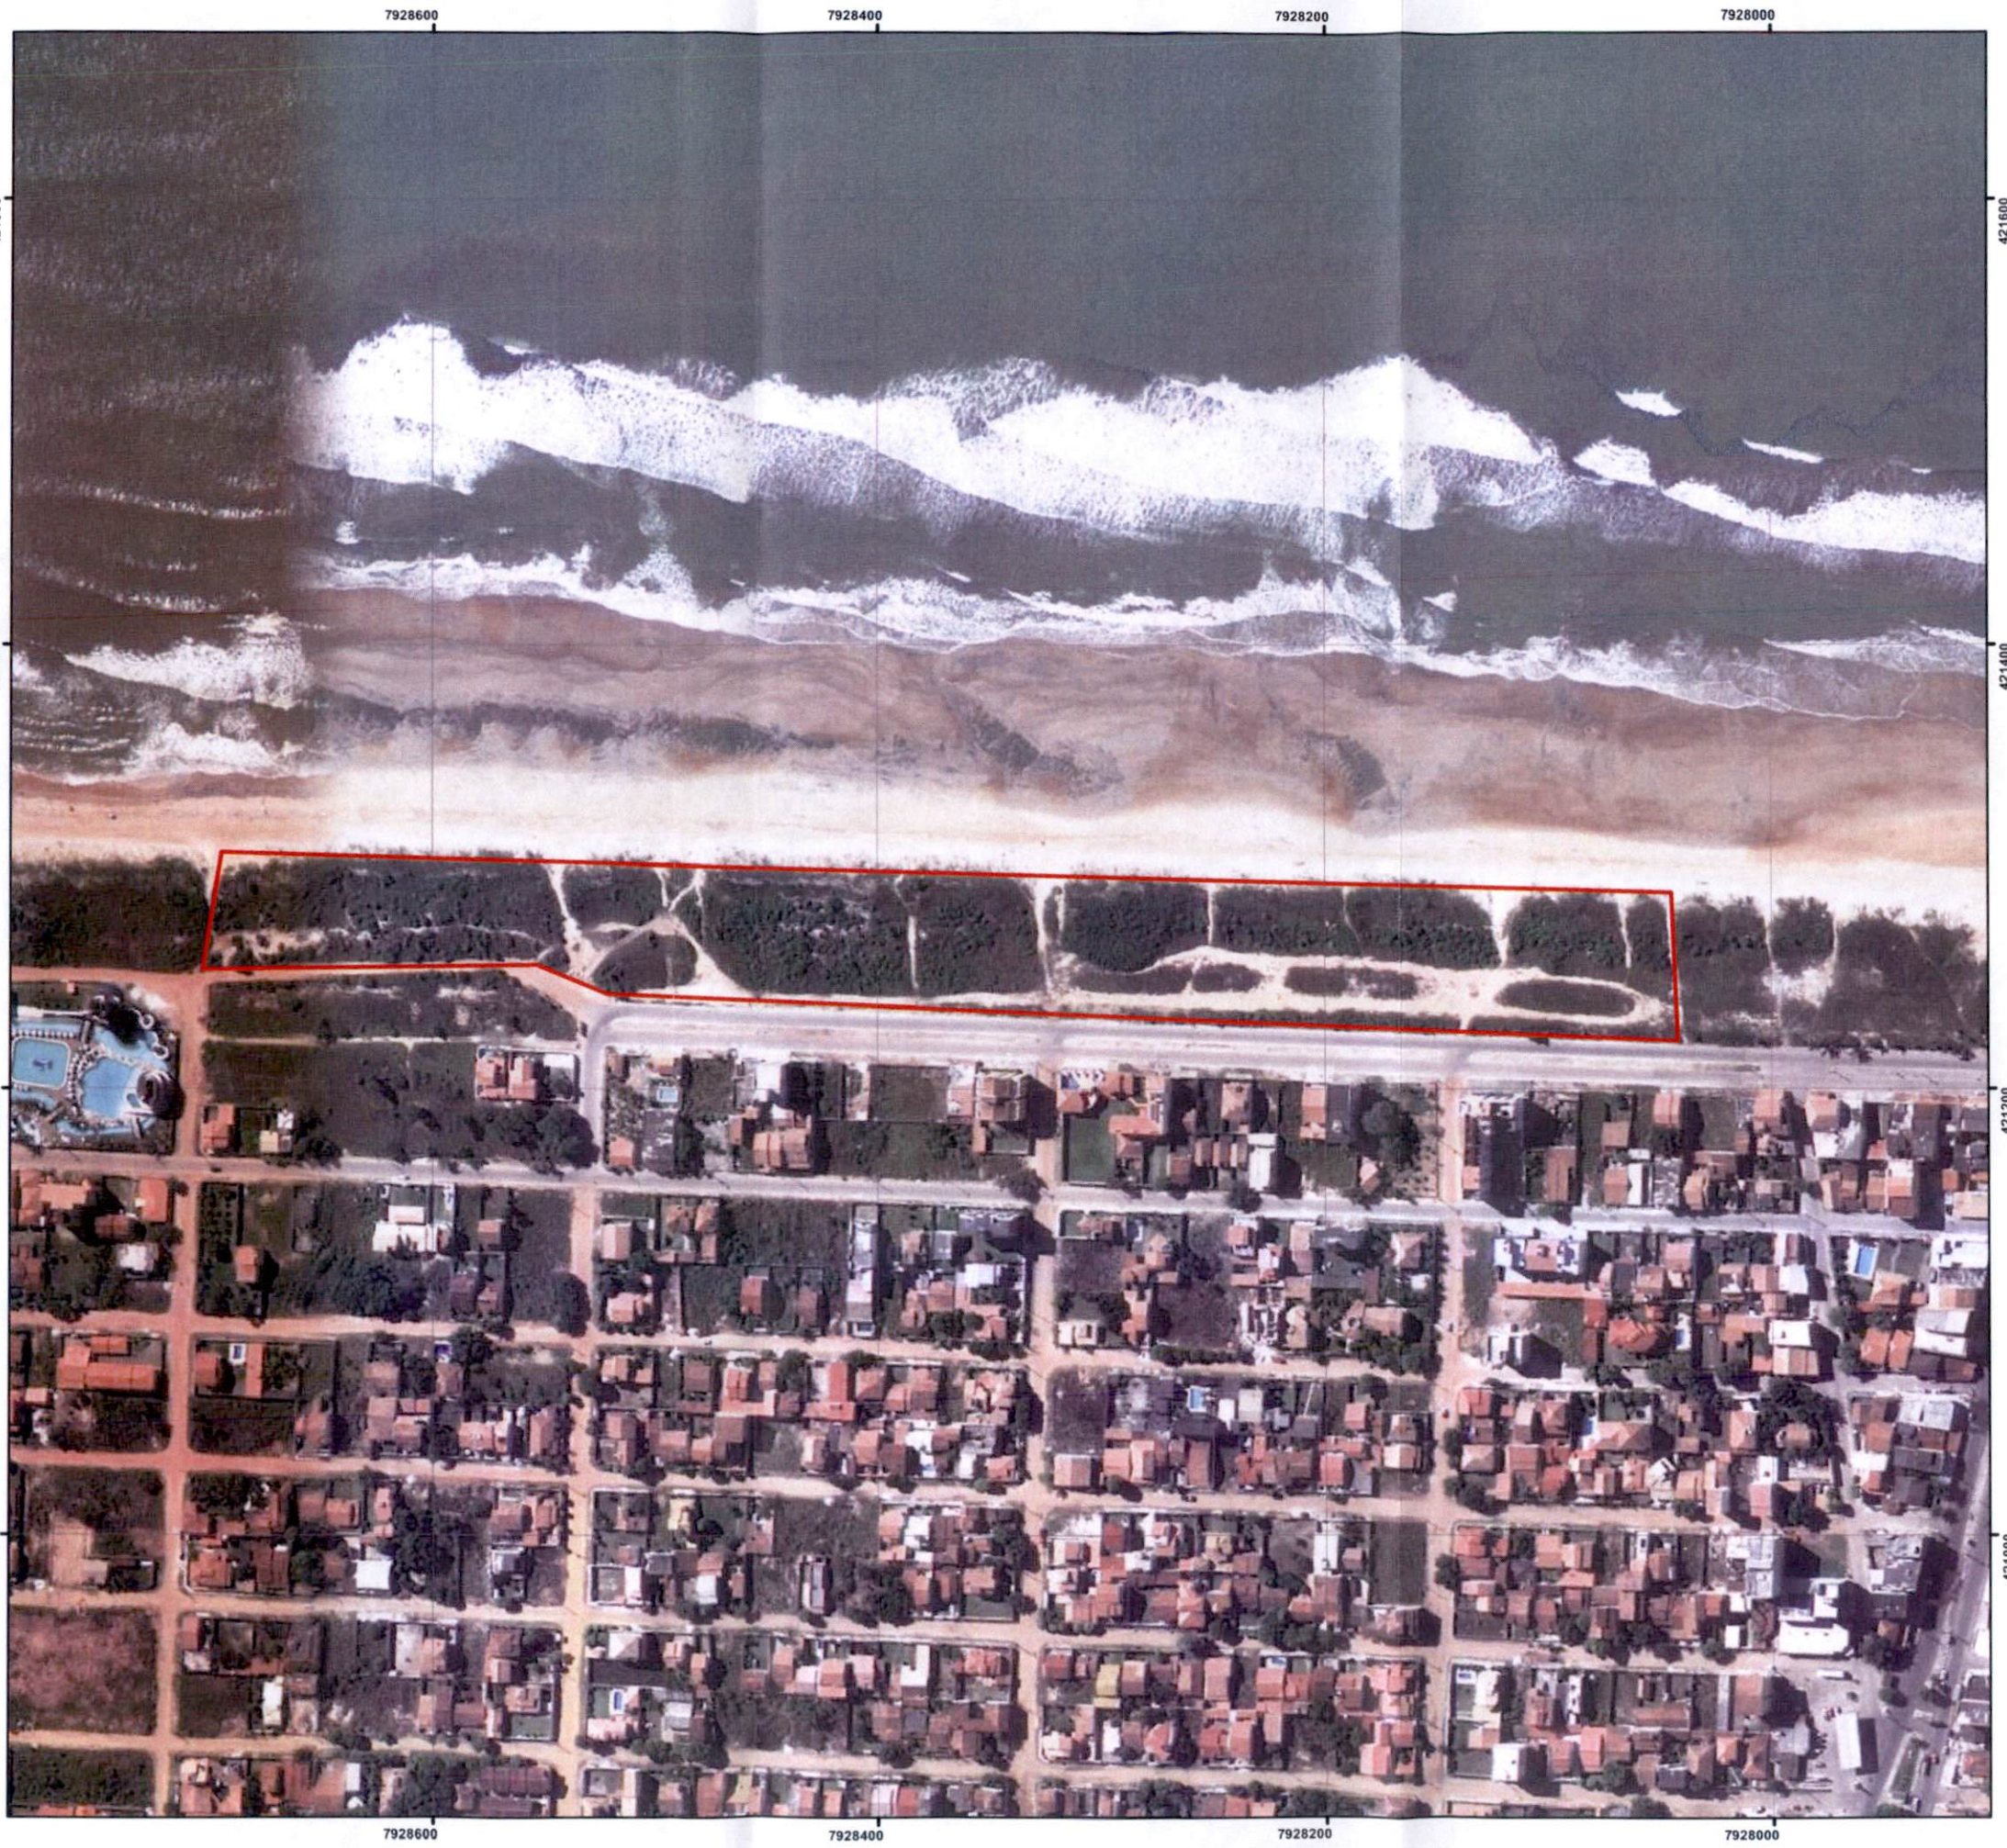
A área que sofreu intervenção é composta por uma faixa de 3,8ha situada na extremidade norte da praia de Guriri, São Mateus/ES, entre a Avenida Atlântica e o mar, limitado ao norte pelas coordenadas (UTM WGS 1984) 7928749N, 421292L e ao sul 7928088N, 421260L (MAPA-PRT-CAEP-075-002).

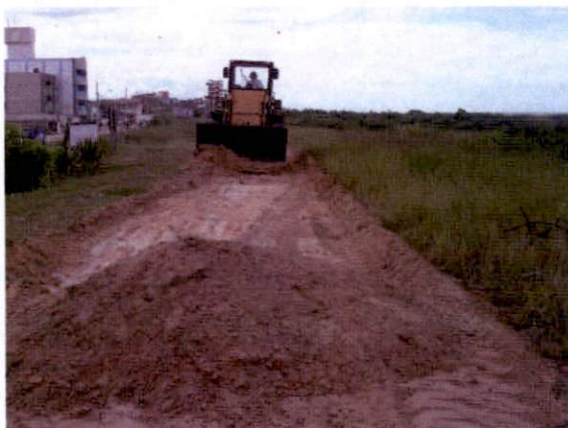
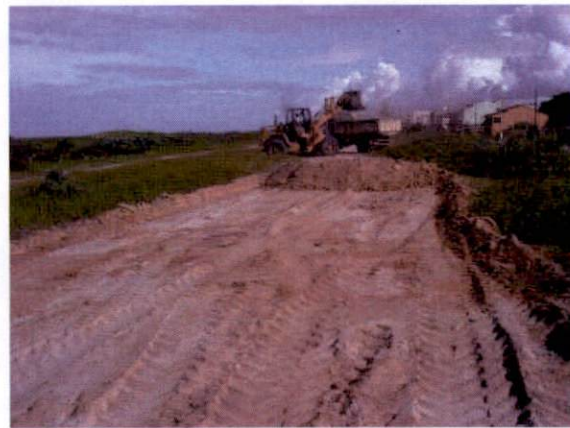
A retirada da camada de argila foi realizada pela Secretaria de Obras do Município de São Mateus com o uso de uma retroescavadeira (**Figura 3**) e caminhões basculantes (**Figura 4**), gerando aproximadamente 300 m³ de material que, por ser considerado nobre, foi destinado e utilizado pela Secretaria em obras na manutenção e pavimentação das ruas de Guriri.

Figura 3: Retirada da argila da área de recomposição vegetal auxiliada por uma retroescavadeira da Secretaria de Obras da Prefeitura de São Mateus.

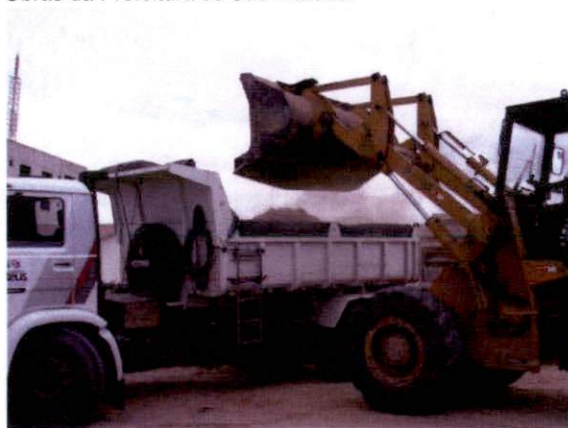
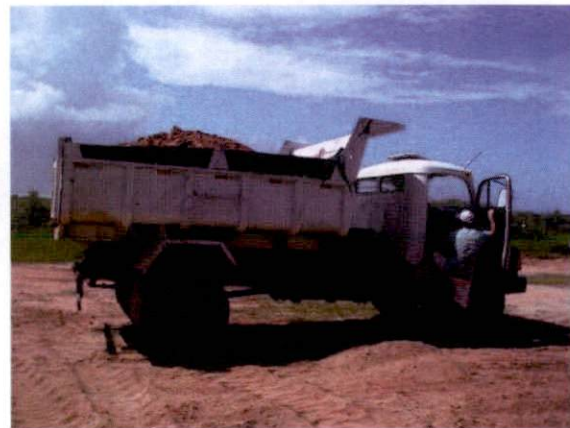
Figura 4: Retirada da argila e destinação para as obras de manutenção das ruas de Guriri pela Secretaria de Obras da Prefeitura de São Mateus.

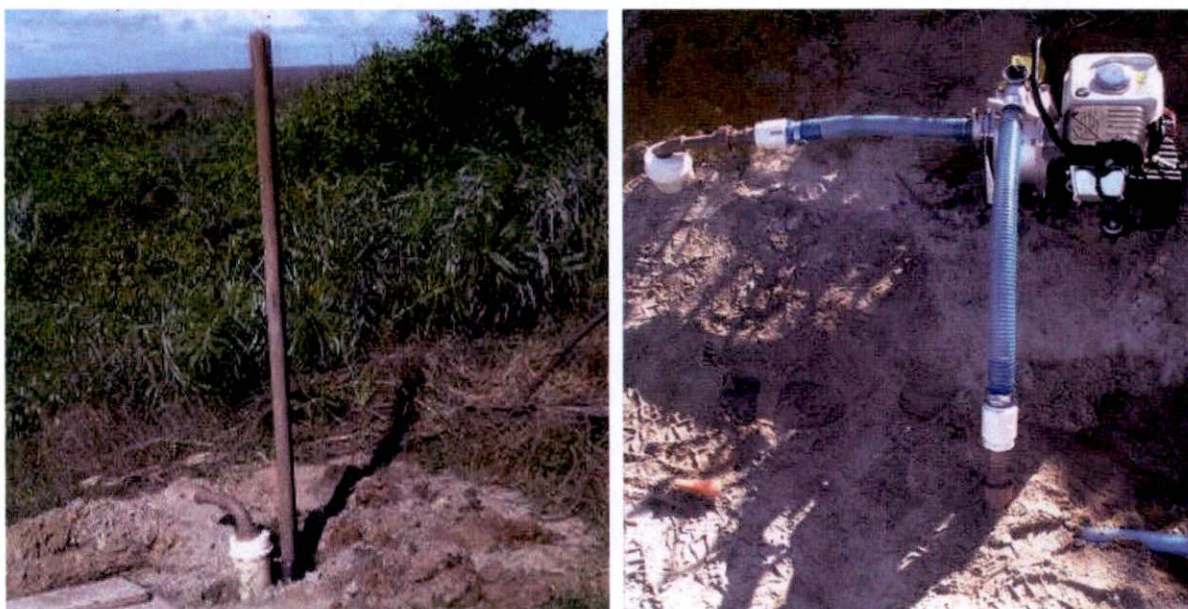
O plantio se deu no início da época de seca, gerando uma necessidade de irrigação constante. Dessa forma fez-se necessária a utilização de dois poços semi-artesianos existentes na área (**Figura 6**). Foram instalados dois sistemas de irrigação, alimentados por motobomba, ao longo de toda a área recuperada para levar água às mudas recém-plantadas dentro dos 3,8 ha de área. Esse sistema visa facilitar o processo de manutenção das mudas plantadas e reduzir o índice de mortalidade por seca.

Figura 6: Poço na área da recomposição vegetal na orla de Guriri e Motobomba utilizada no sistema de irrigação

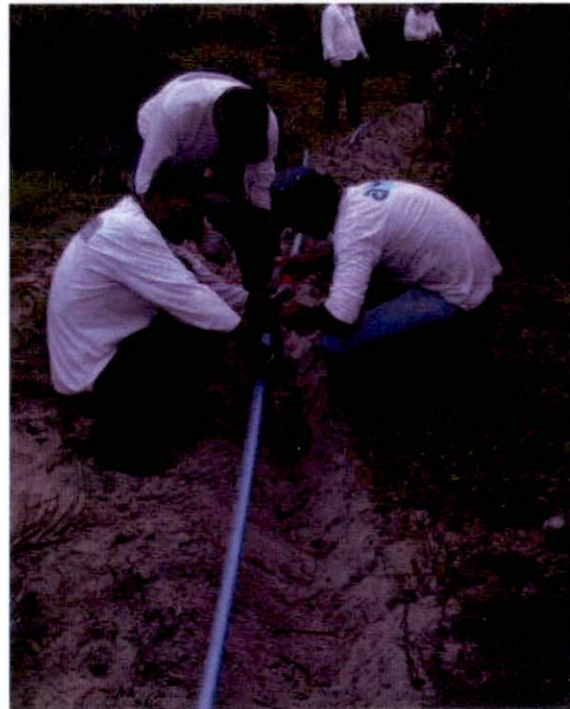
Figura 8: Montagem do primeiro e segundo sistemas de irrigação.

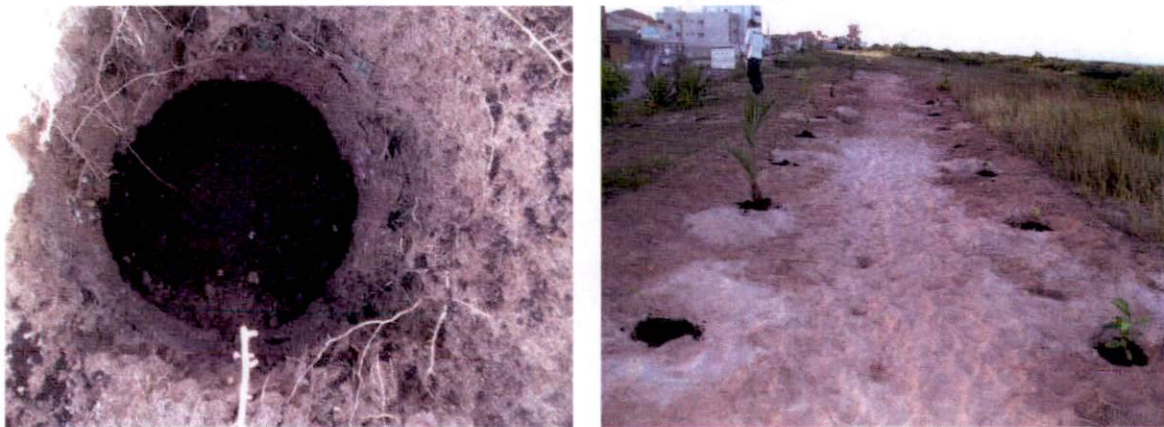
Foram utilizados 20 litros de terra por cova para cobrir o fundo dos berços ou covas. Além disso, foi adicionado um litro de terra sobre o colo das mudas após o plantio para minimizar o estresse térmico das mudas, conforme apresentado na Figura 11.

Figura 11: Adição de terra nas covas

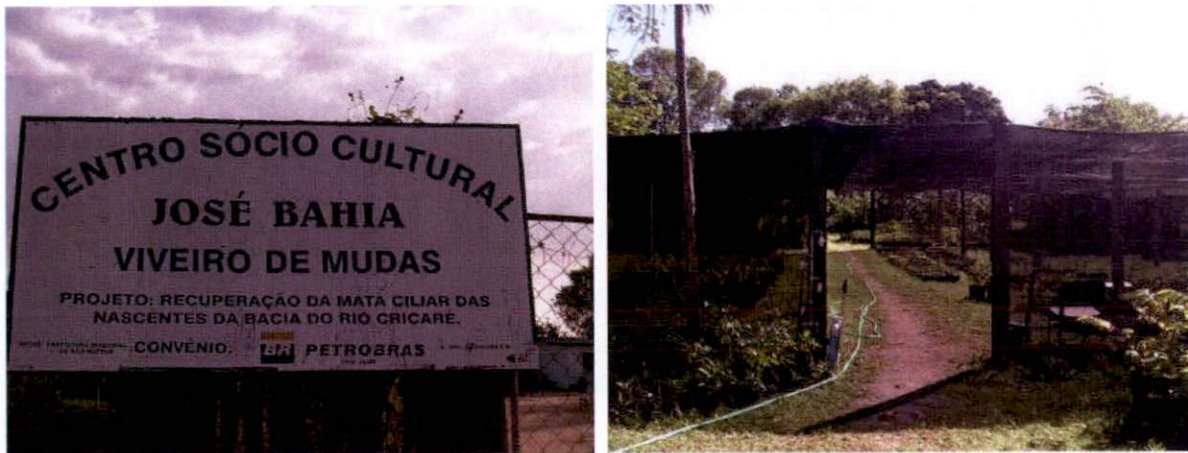
Figura 12: Viveiro onde foram adquiridas as mudas de plantas nativas para utilização na recomposição vegetal da orla de Guriri.

Todas as mudas utilizadas foram adquiridas no Centro Sócio Cultural José Bahia, ponto de referência em fornecimento de mudas de plantas nativas e trabalhos sociais no Município de São Mateus-ES (**Figura 12**). O transporte das mudas do viveiro até a área da recomposição vegetal foi realizado com a supervisão da empresa fornecedora das mudas, com uso de veículo tipo *pick-up* coberto por lona para evitar o estresse físico dos ventos sobre as plantas (**Figura 13**).

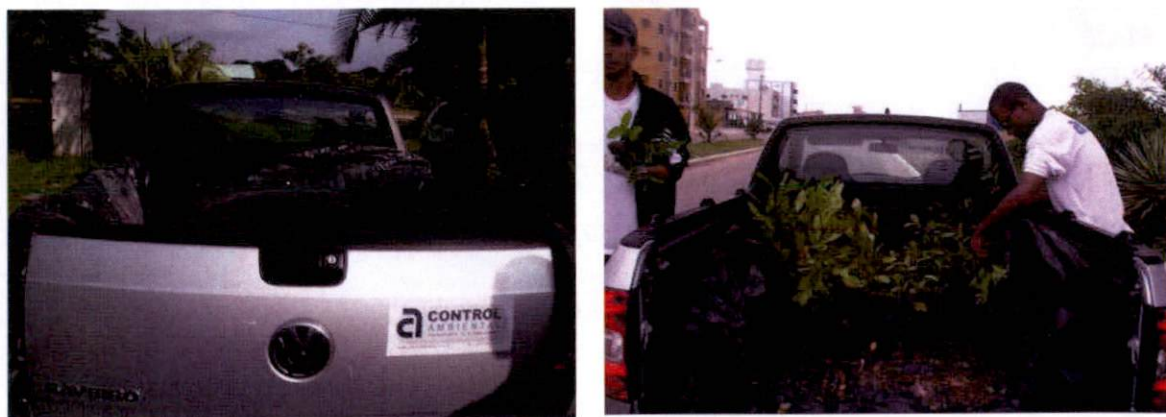
Figura 13: Transporte das mudas do viveiro para a área da recomposição vegetal da orla de Guriri.

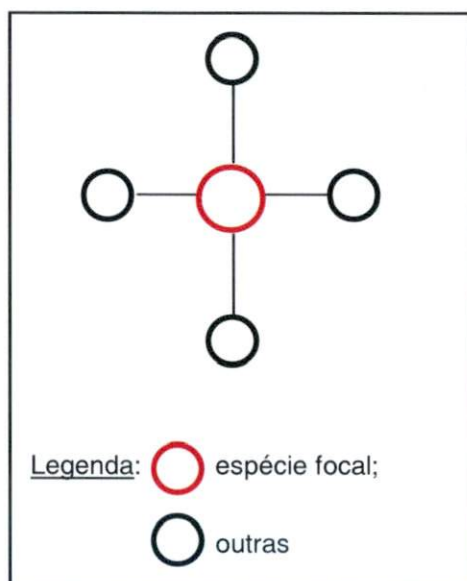
Seguindo orientação do PRAD, foram utilizados duas técnicas de plantio, em linha e em nucleação. Nas áreas abertas desprovidas de cobertura vegetal arbórea com vegetação herbácea (halófila-psamófila) foi realizado o plantio em linha com espaçamento de 2x2m entre os berços. Nas áreas inclinadas foi utilizado o modelo em linha com espaçamento menor (1x1m). Já nas áreas com vegetação arbórea foi adotada a metodologia de nucleação com o plantio de vários grupos de cinco mudas dispostas em cruz equidistantes 1 metro entre si (**Figura 14**).

Figura 14: Esquema de Plantio seguindo o modelo de nucleação.

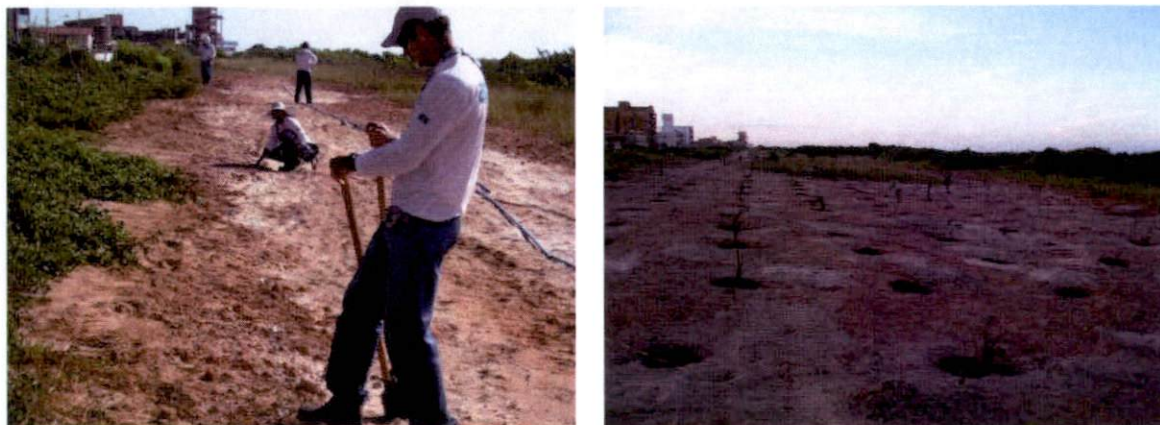
A aplicação da metodologia em linha foi feita com o auxílio de uma corda de 20m de comprimento marcada a cada 2 metros para facilitar a medição. Já os pontos a serem coroados foram marcados no chão com o auxílio de uma enxada (**Figura 16**).

Figura 16: Aplicação da metodologia em linha com o auxílio de uma corda demarcada a cada 2 metros.

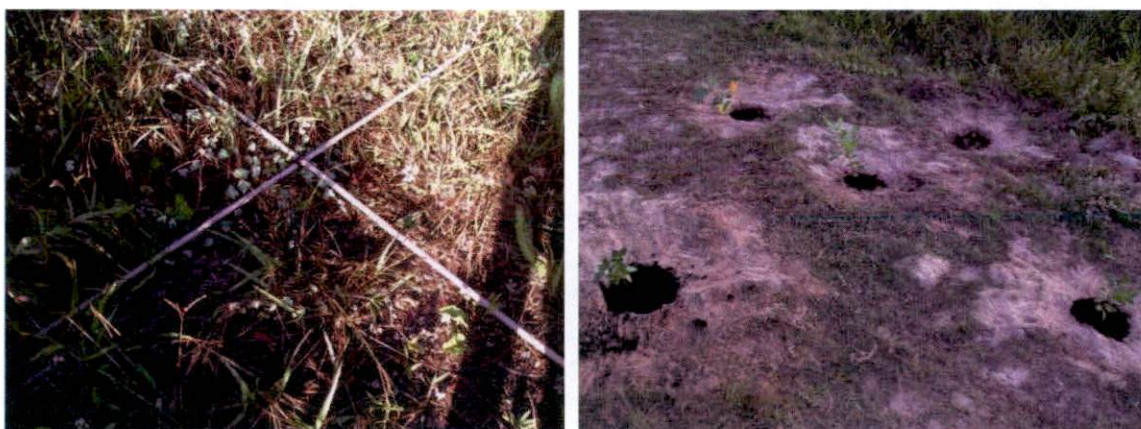
Nos locais com vegetação arbustiva aplicou-se a metodologia de nucleação onde foram distribuídas cruzetas aleatoriamente com distância entre si de 3m. Cada cruzeta marcava cinco locais para coroamento seguido de plantio (**Figura 17**).

Figura 17: Aplicação da metodologia de nucleação, com o auxílio de uma cruzeta - 5 pontos.

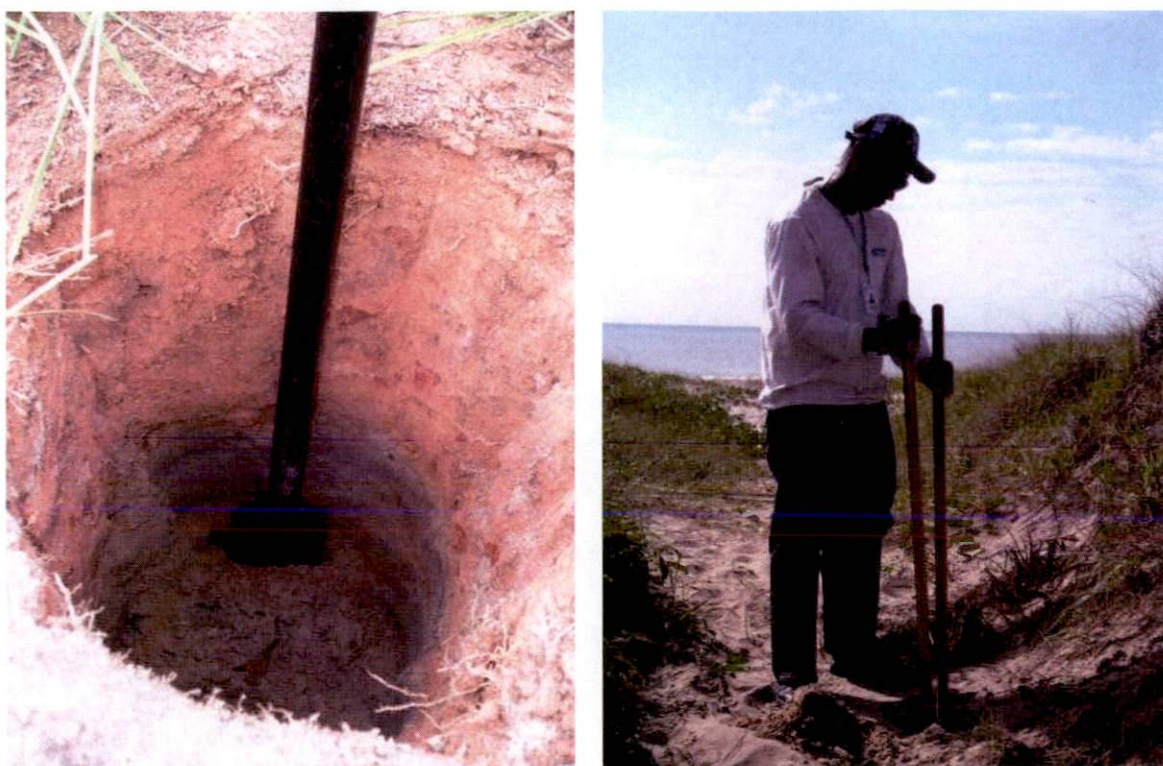
Os equipamentos utilizados para abertura das covas variaram de acordo com o tipo e compactação do solo. Os berços ou covas foram abertos com o auxílio de uma cavadeira articulada (solo arenoso) e cavadeira simples ou não articulada (solo mais compactado), conforme **Figura 18**. Todos os berços obedeceram as dimensões estipuladas no PRAD de 0,3x0,3x0,3m.

Figura 18: Abertura do berço utilizando-se cavadeira plana e articulada.

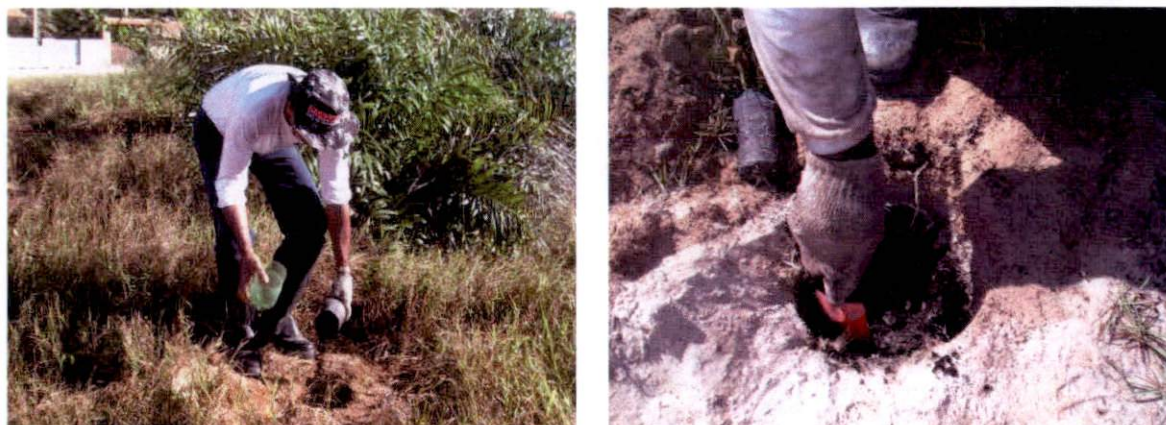
Após a adição de substrato (20 litros de terra), previamente misturada com calcário nos berços, adicionou-se 150gr de adubo, homogeneizando com uma pá de jardinagem (**Figura 19**).

Figura 19: Mistura do composto (terra com calcário) com o adubo Top Phos.

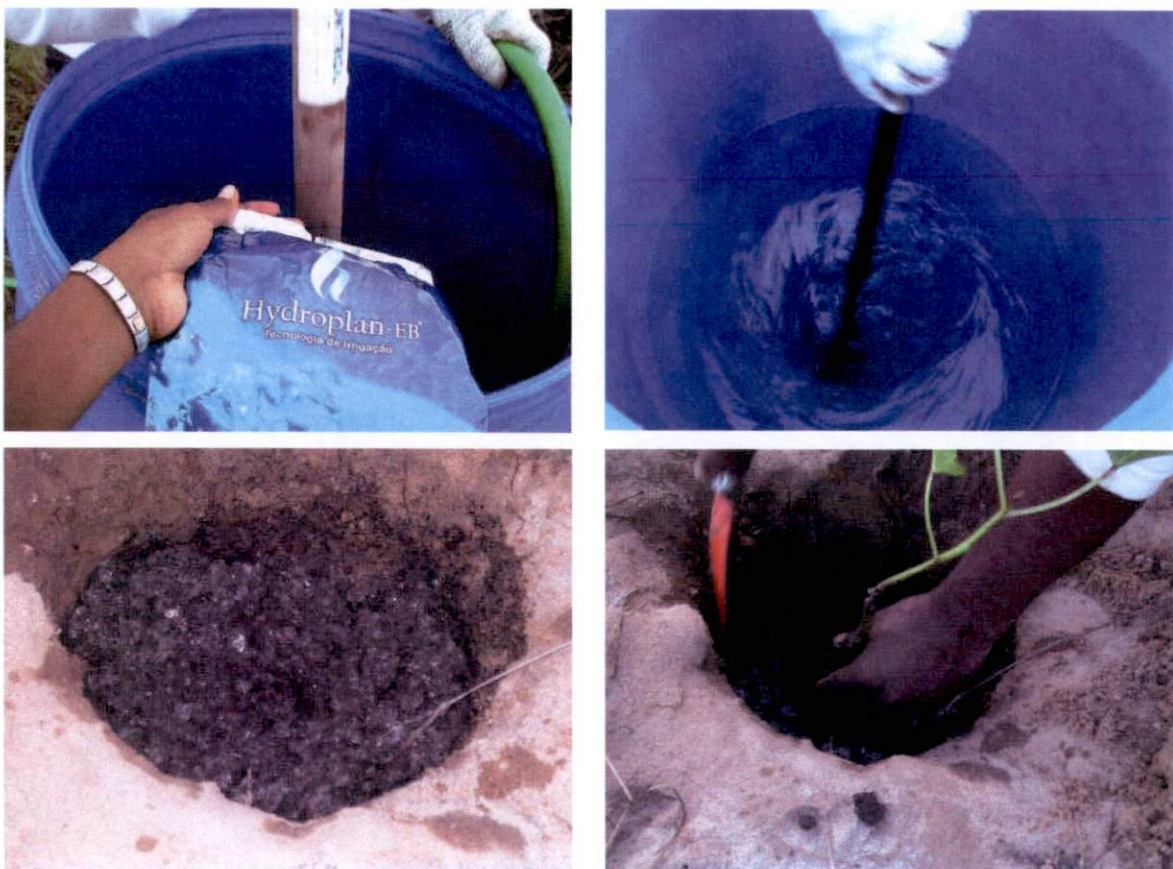
Para a preparação do condicionador de solo Hydroplan-EB, utilizou-se um tambor de 200 litros de água, no qual eram colocados 500gr do condicionador, conforme

orientação do fabricante. Com o auxílio da mangueira, encheu-se o tambor de água e se fez a adição do condicionador ao mesmo tempo em que o composto era misturado (**Figura 20**) para que os polímeros não se agregassem. Aplicou-se 2 litros de condicionador por berço, conforme indicação do fabricante.

Figura 20: Preparo do condicionador de solo Hydroplan-EB, utilizado no plantio.

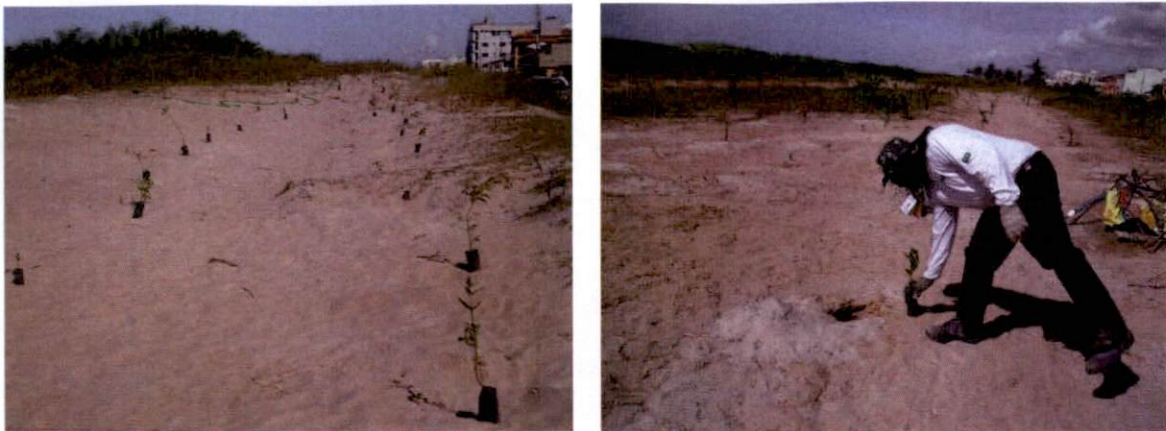
O plantio das mudas obedeceu às técnicas e recomendações necessárias para o bom desenvolvimento das plantas. Antes de se iniciar o plantio, as mudas foram distribuídas próximas dos berços para facilitar a atividade no ato do plantio (**Figura 21**).

Figura 21: Distribuição das mudas próximas aos berços antes do plantio.

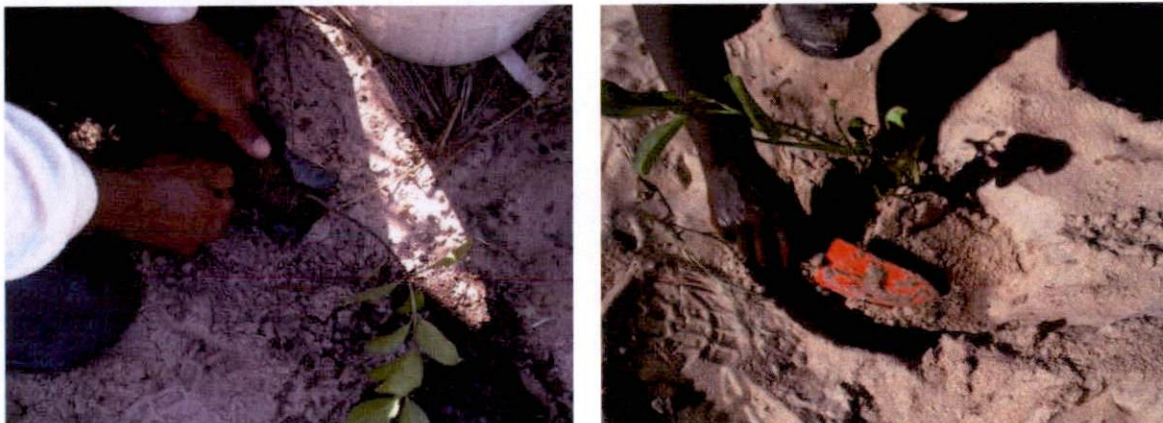
Após a adição do condicionador no berço, foi retirado cuidadosamente o saco que acondiciona as mudas, de forma a garantir que a terra ao redor da muda não se desfizesse. A muda foi colocada no berço, devidamente preparado (terra, adubo e condicionador), sendo coberta até a altura do colo (**Figura 22**).

Figura 22: Retirada da muda da embalagem plástica e cobertura da muda com o solo.

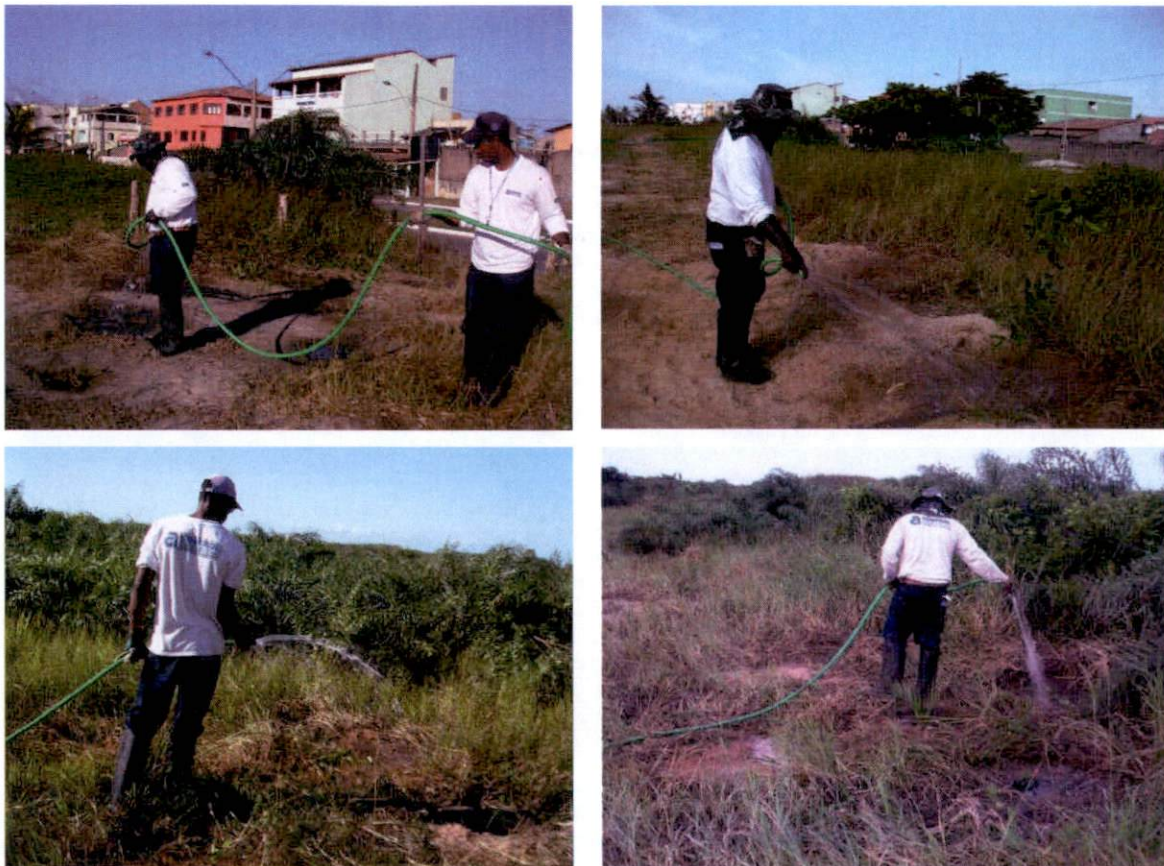
A irrigação (**Figura 23**) foi realizada diariamente durante o primeiro mês de plantio, alternando para três vezes por semana (segundo mês), depois para duas (terceiro mês) e por último para uma vez por semana (a partir do quarto mês de plantio). A irrigação foi realizada no período entre 7h e 9h da manhã e das 15h às 17h da tarde, evitando a abertura dos estômatos das plantas e a perda de água por evapotranspiração nos horários de pico de iluminação/ insolação.

Figura 23: Irrigação das mudas plantadas.

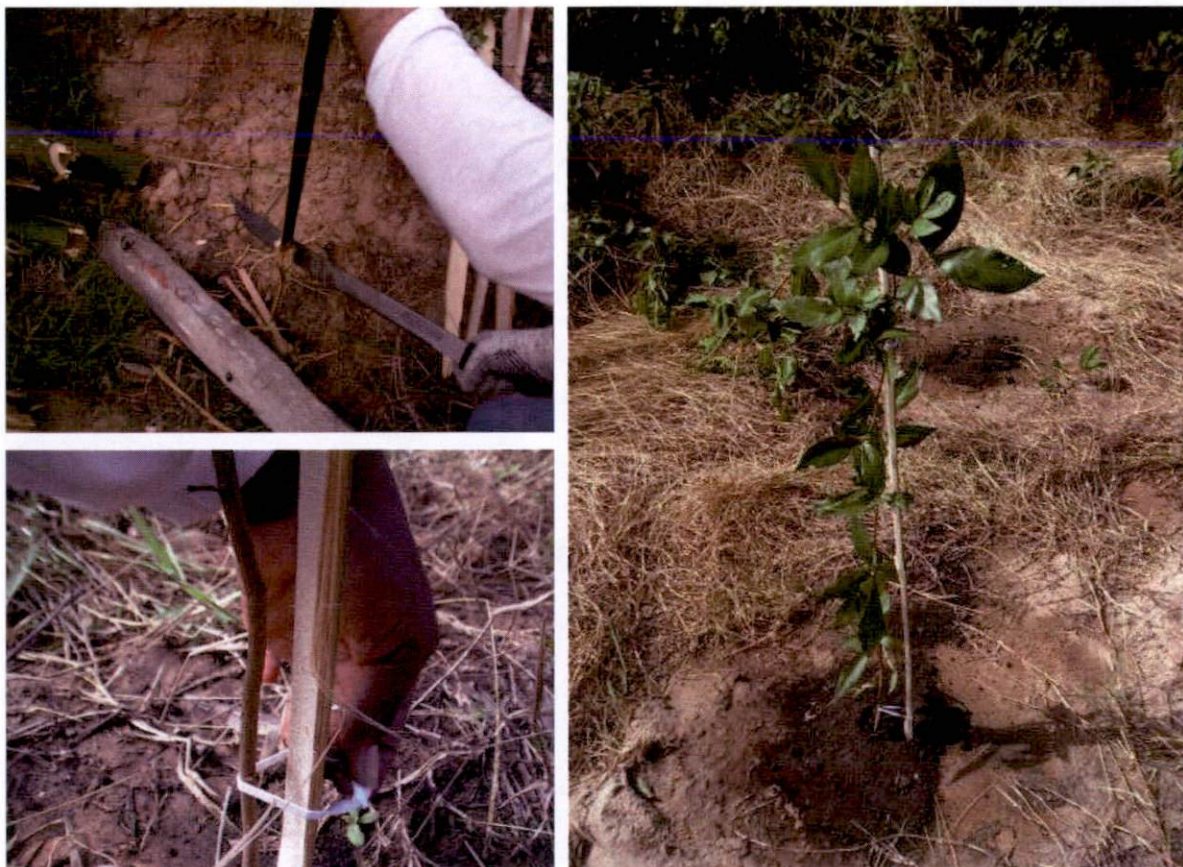
Para diminuir o estresse físico dos ventos, que impede que a planta consiga se fixar ao substrato, todas as mudas acima de 40 cm receberam tutor presos por duas amarrações (**Figura 24**). Os tutores foram produzidos a partir de estacas de bambu e colocados ao lado das plantas.

Figura 24: Amarrações das mudas e o uso do tutor.

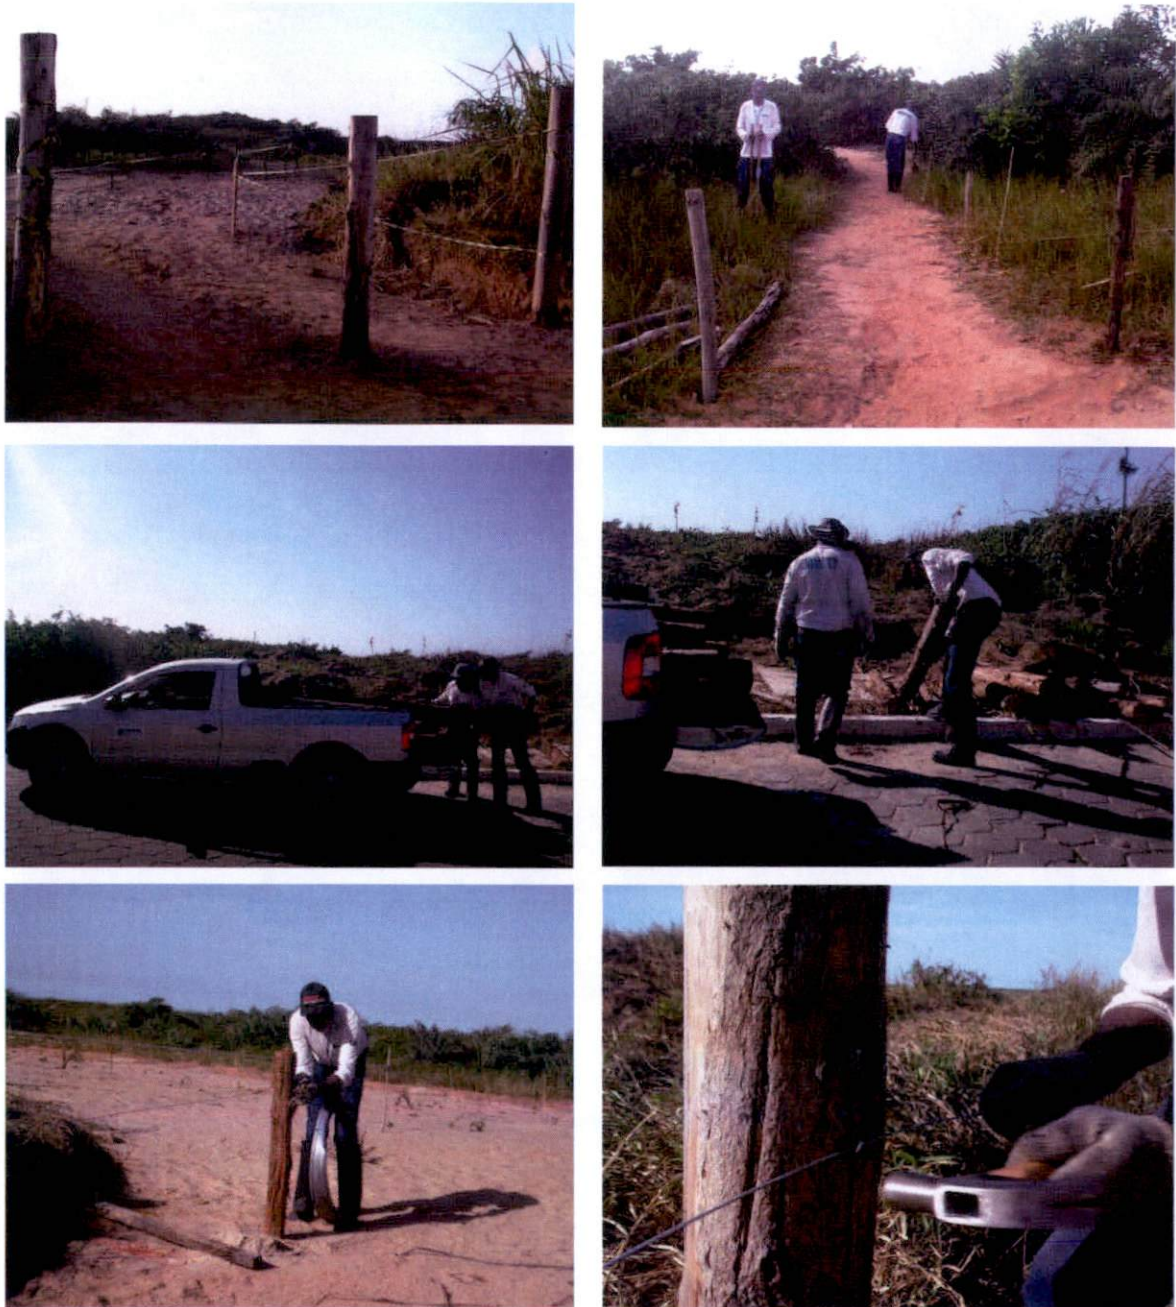
Para evitar o pisoteio e roubo das mudas, durante a execução do PRAD foi realizado o cercamento do local com estacas e fita zebraada. Após o término da execução do projeto, essa cerca provisória foi substituída por cerca de eucalipto e arame liso, acompanhando o paisagismo do projeto iniciado pela Prefeitura de São Mateus (**Figura 25**).

Figura 25: Cercamento da área onde foi executado o PRAD.

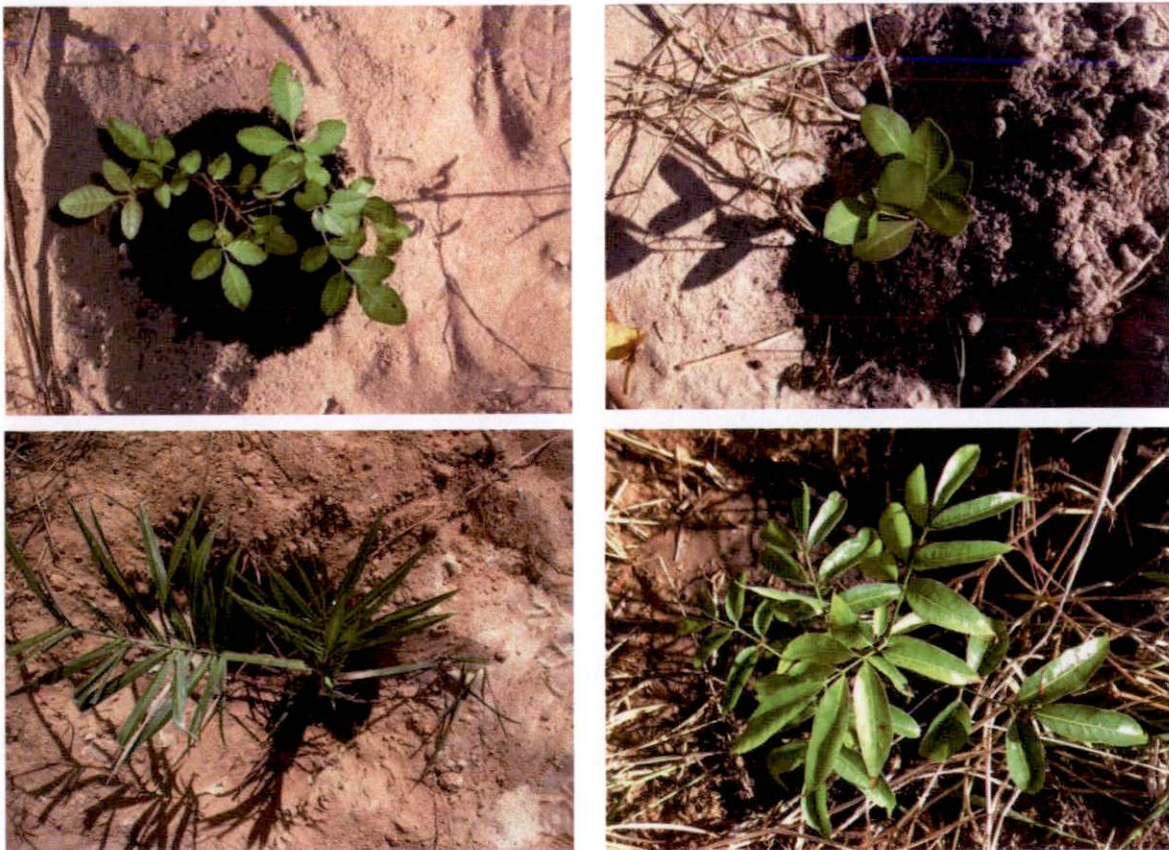
Até o presente momento, as mudas plantadas apresentam boa fitossanidade e responderam bem ao plantio (**Figura 26**). Foram demarcadas quatro parcelas (áreas) de monitoramento do crescimento inicial das mudas em campo, duas em áreas de plantio por nucleação e outras duas em áreas com plantio em linha (**Figura 27**). Os resultados desse monitoramento serão apresentados nos próximos relatórios.

Figura 26: Exemplos de mudas plantadas.

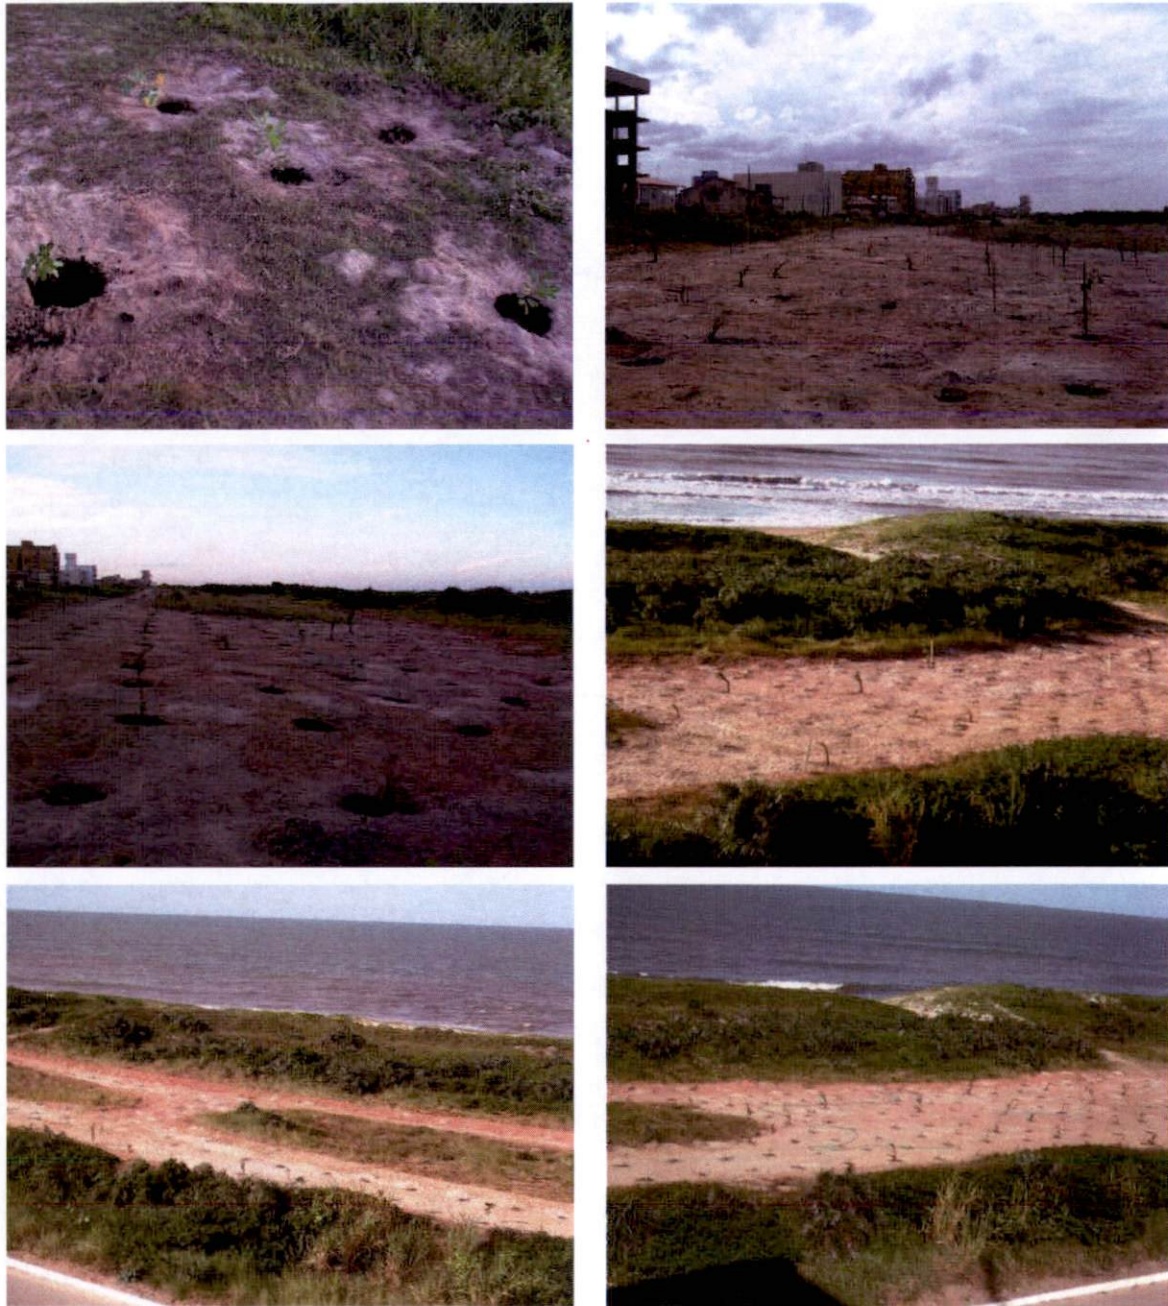
Em suma, foi revegetada e encontra-se em plena recuperação uma faixa de restinga de 3,8 ha na orla de Guriri, São Mateus, através de condicionamento do solo e plantio de 4.470 indivíduos de plantas nativas de restinga, distribuídas dentre 30 espécies. Foram revegetadas áreas abertas, antes antropizadas e enriquecidas áreas que estavam em recuperação natural (**Figura 28**).

Figura 28: Área após a recomposição vegetal.

- Irrigação de duas a três vezes por semana;
- Contabilizar e fazer o replantio/ reposição de indivíduos que morrerem;
- Aplicação de fertilizantes foliares nos próximos 3 meses;
- Acompanhamento mensal do crescimento das mudas inseridas dentro das parcelas demarcadas;
- Manutenção do coroamento dos indivíduos uma vez por mês nas áreas de enriquecimento, onde a vegetação nativa se adensa e uma vez a cada dois meses nas áreas abertas.
