**Atendimento à Condicionante
07 da Licença de Operação
Nº 439/2010**

**Relatório Técnico Consolidado do
Monitoramento e Manutenção da
Revegetação da Restinga da Praia de
Guriri, São Mateus - ES**

Volume 1

Janeiro/2015

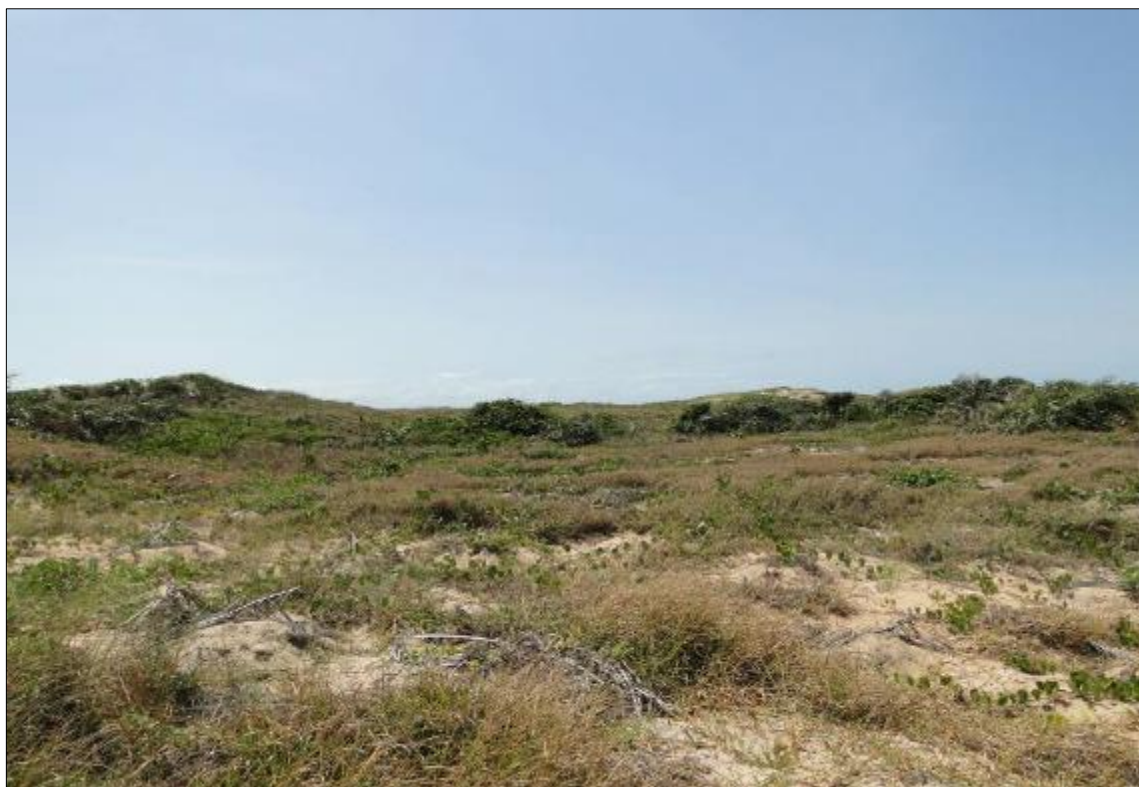
O local representa a parte superior e posterior da duna praial onde se desenvolve elementos das formações naturais do ecossistema restinga representada pelas comunidades arbustiva fechada não inundável ou “Pós- Praia” e a herbácea não inundável (Psamófila-Reptante), conforme classificação de Pereira (1990; 2003) (**Figura IV-1**) (TRANSPETRO, 2012b).

Figura IV-1 - Área geral de um trecho da revegetação na restinga da praia de Guriri. Fonte: TRANSPETRO (2012b)

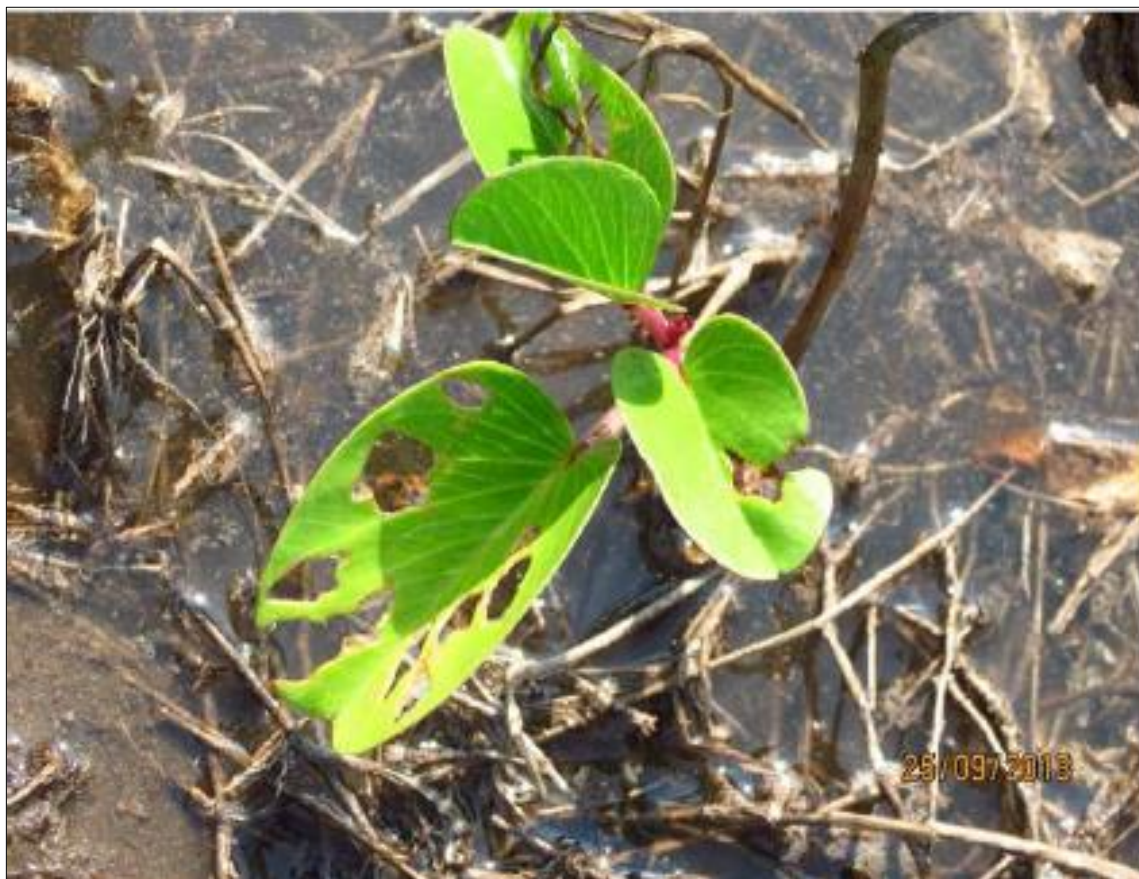
A maioria dos relatórios indicam bom estado fitossanitário para as mudas sobreviventes, sendo mencionado o controle químico de formigas cortadeiras apenas no segundo semestre de 2013 (TRANSPETRO, 2013b) (**Figura VI-4**).

Figura VI-4 – Muda de *Ipomoea pes-capre* com indícios de ataque de formigas cortadeiras na revegetação de Guriri. Fonte: TRANSPETRO, 2013b.

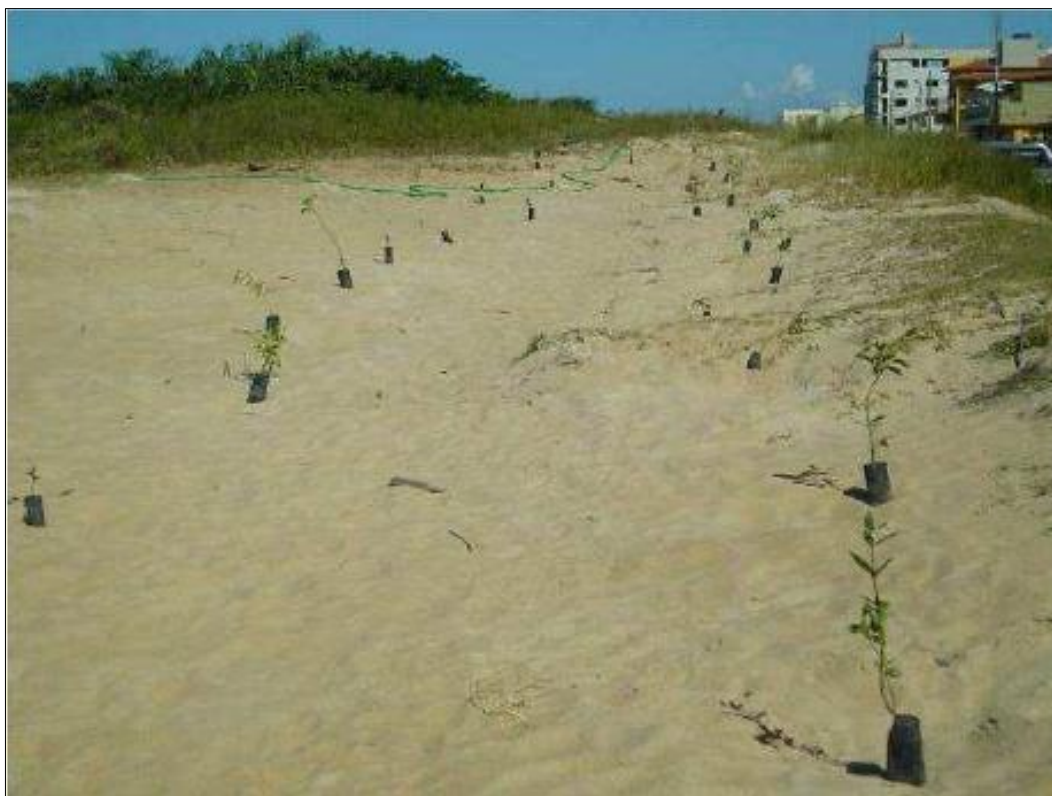
As imagens a seguir (**Figura VI-5 a VI-8**) indicam, de forma comparativa, o aspecto geral do plantio em diferentes momentos do monitoramento, considerando que representam uma mesma área da faixa de restinga em Guriri, em períodos distintos.

Figura VI-5 – Trecho da restinga de Guriri revegetada (visão sentido norte-sul), em março de 2011. Fonte: TRANSPETRO (2011a).

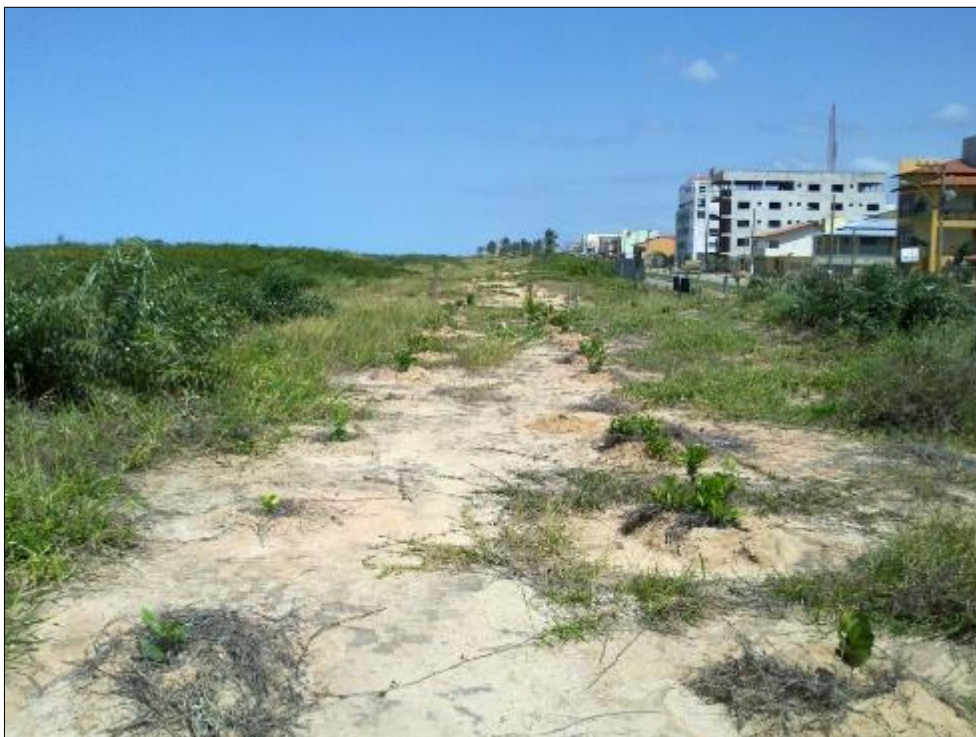
Figura VI-6 – Trecho da restinga de Guriri revegetada (visão sentido norte-sul), em outubro de 2012. Fonte: TRANSPETRO (2012b).

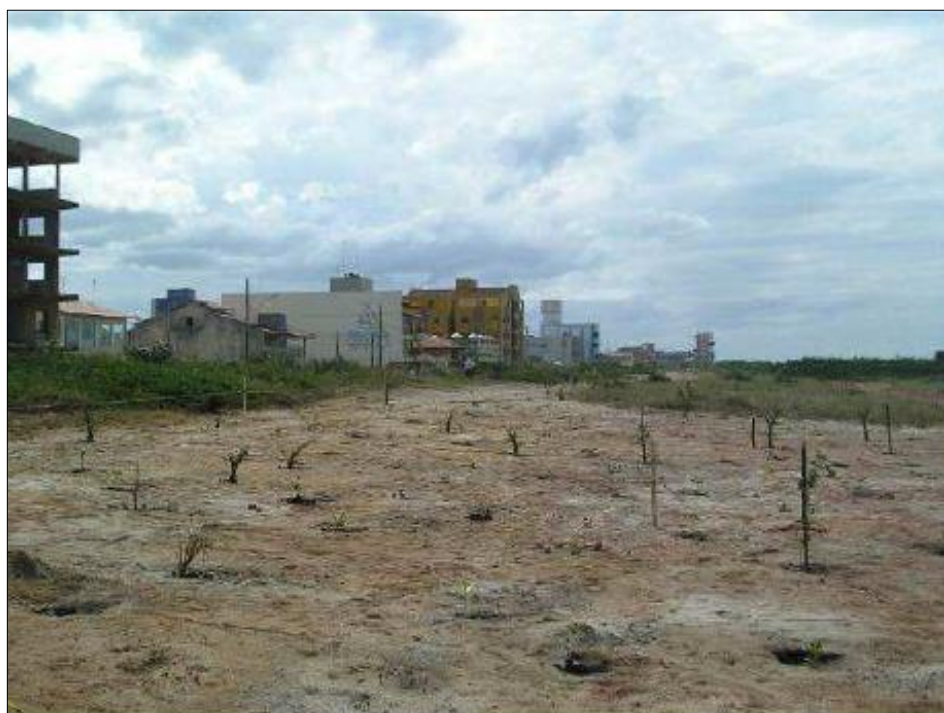
Figura VI-7 – Trecho da restinga de Guriri revegetada (visão sentido sul-norte), em março de 2011. Fonte: TRANSPETRO (2011a).

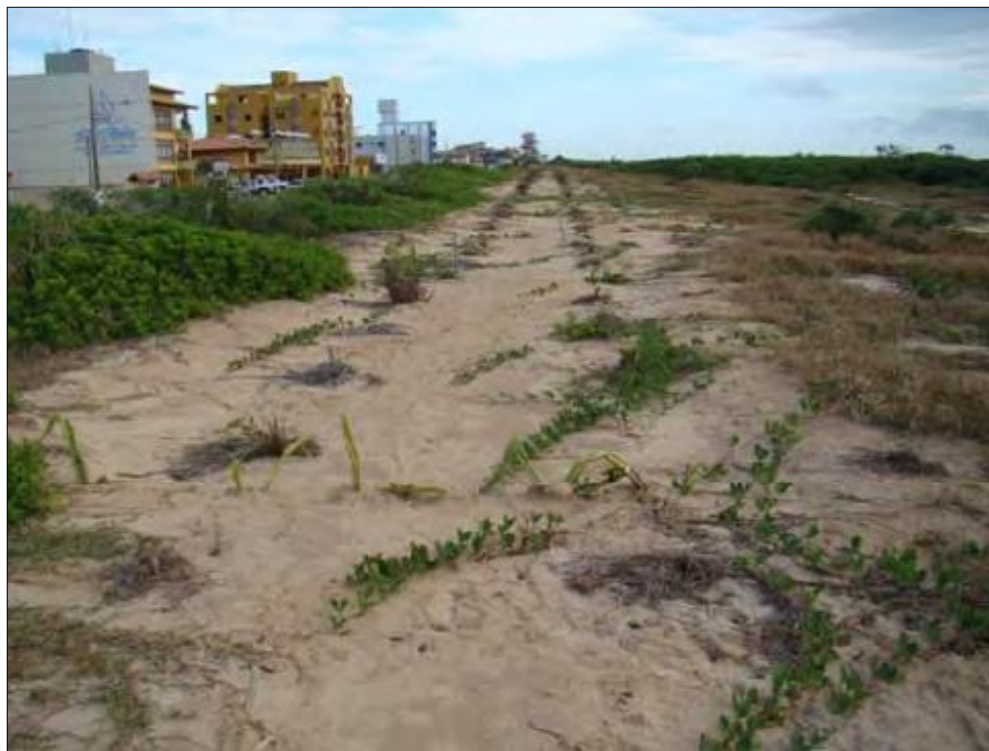
Figura VI-8 – Trecho da restinga de Guriri revegetada (visão sentido sul-norte), em março de 2012. Fonte: TRANSPETRO (2012a).

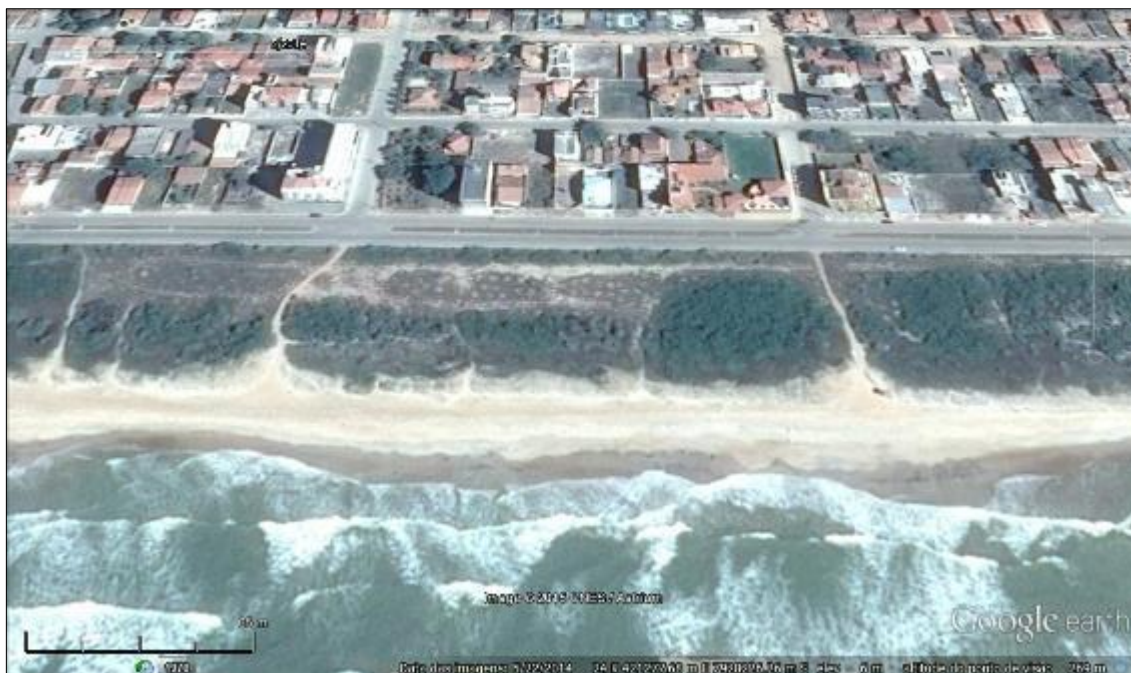
Já as **Figuras VI-9 a Figura VI-12** são imagens de satélite da área do PRAD no primeiro ano de intervenção (outubro de 2010) e em tempos atuais, respectivamente, como forma de indicar o aumento do visual da cobertura vegetal no local.

Figura VI-10 – Limite sul da faixa da restinga de Guriri revegetada (visão em janeiro de 2015). Fonte: Google Earth.

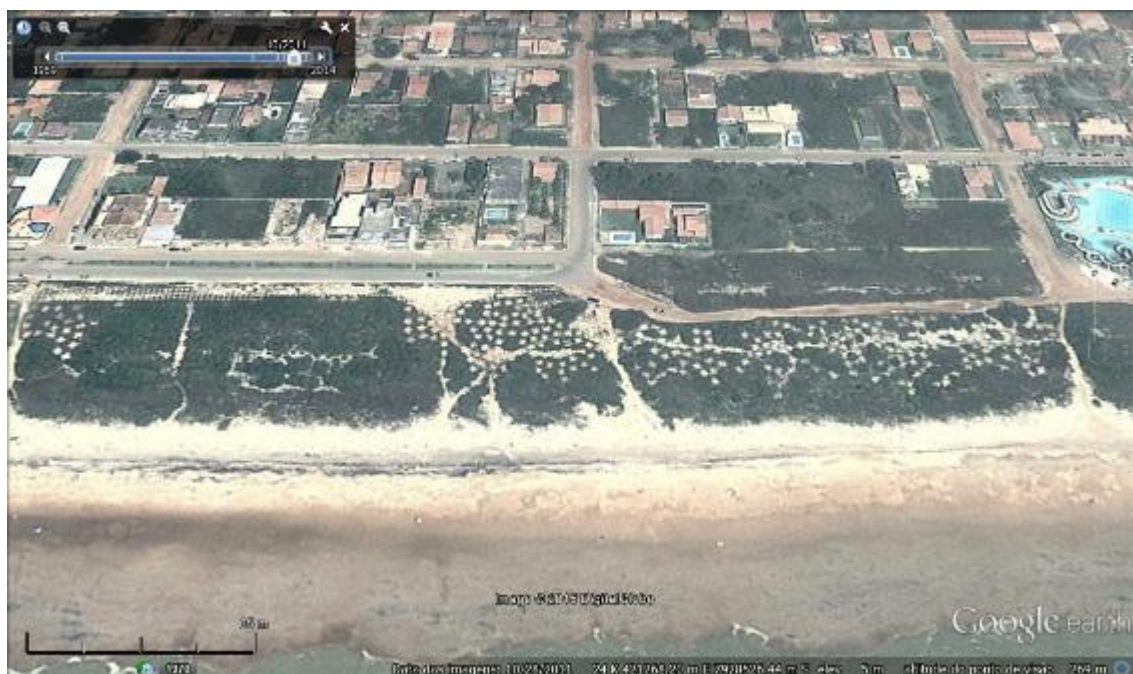
Figura VI-11 – Limite norte da faixa da restinga de Guriri revegetada (visão em outubro de 2011). Fonte: Google Earth.

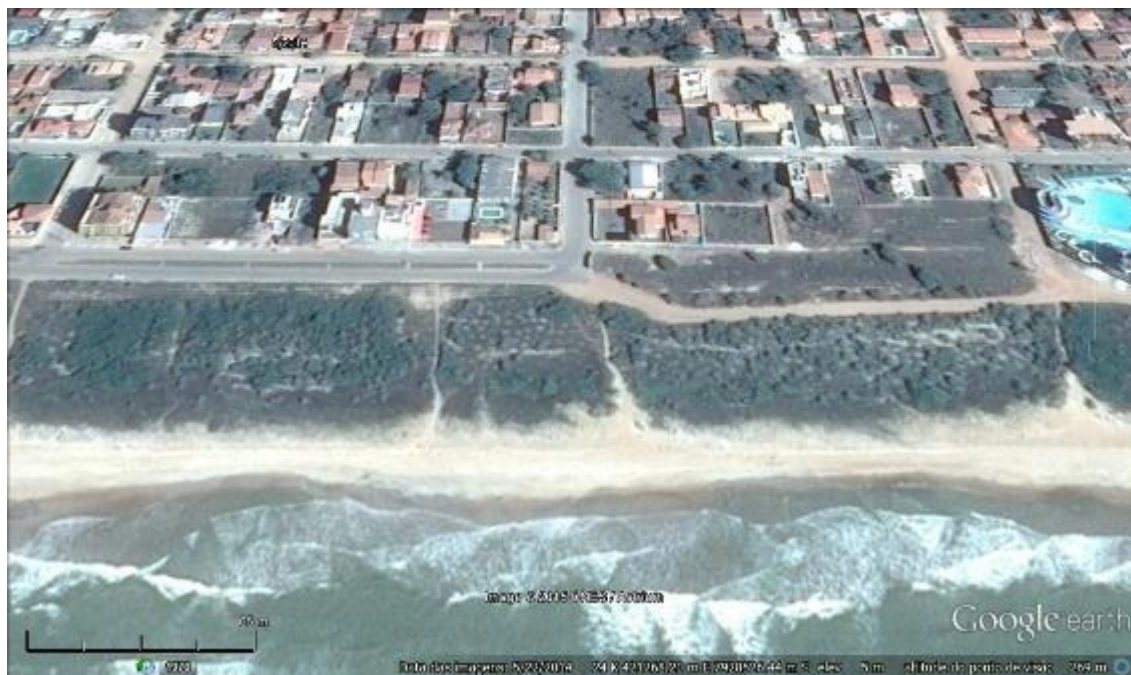
Figura VI-12 – Limite norte da faixa da restinga de Guriri revegetada (visão em janeiro de 2015). Fonte: Google Earth.
