**Atendimento à condicionante 07 da
Licença de Operação N.º 439 / 2010,
Processo 22218939.**

**RELATÓRIO DE MONITORAMENTO E MANUTENÇÃO DO PROJETO
DE REVEGETAÇÃO DE 2,5 HECTARES DE RESTINGA NA PRAIA DE
GURIRI**

RELATÓRIO TÉCNICO

Dezembro/2011

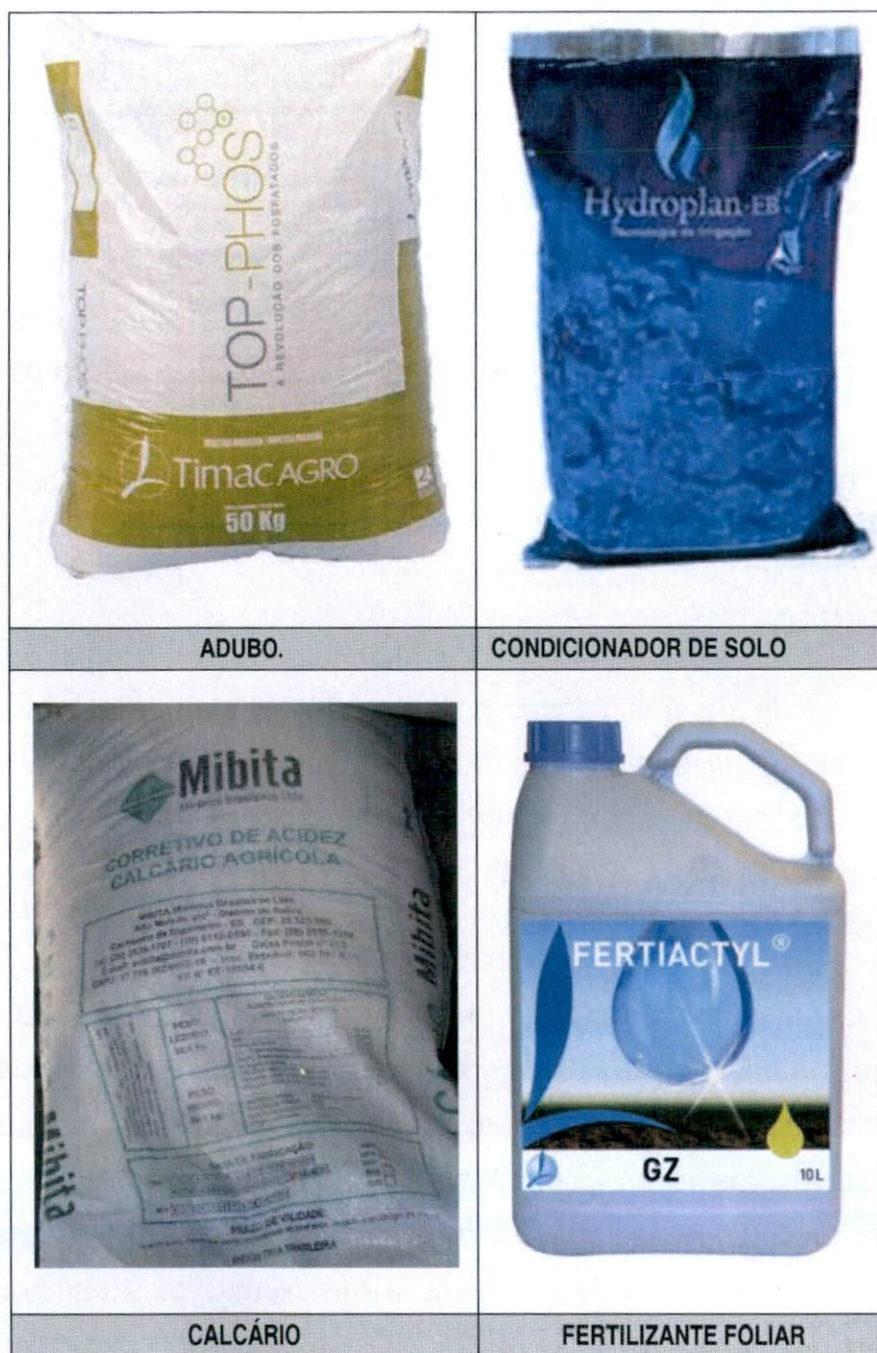
Figura 2: Insumos utilizados na área da recomposição vegetal na orla de Guriri.

Os insumos utilizados na manutenção da área (**Figura 2**), tais como adubo, condicionador de solo, calcário e fertilizantes foliares, foram adquiridos em comércio do município de São Mateus, como forma de priorizar/privilegiar a economia local.

O adubo utilizado é composto por fertilizantes sólidos especiais para fosfatagem das culturas florestais, que proporciona o aumento da atividade microbiana do solo e faz com que o sistema radicular da planta fique mais robusto, e facilite maior absorção de água e nutrientes além de aumentar a disponibilidade de fósforo aproveitável pela planta (FORESTECH, 2011).

O condicionador de solo hydroplan-EB é um composto de polímero à base de acrilamida, que é um poderoso adsorvente de água e, dessa forma, auxilia na

retenção de água e dos nutrientes dissolvidos nela, permitindo maior eficiência hídrica após o plantio.

O calcário é um composto que promove a correção da acidez do solo, sendo este um dos mais importantes fatores que limitam o desenvolvimento das plantas.

Os fertilizantes foliares favorecem o melhor desempenho agrônômico mesmo em fases críticas. Estes produtos combinam nutrientes minerais associados a parcelas orgânicas (fontes naturais de aminoácidos, ácidos húmicos e fúlvicos), o que garante rápida e intensa absorção dos elementos nutritivos, estímulo à atividade fisiológica das plantas e aumento da resistência à estresses.

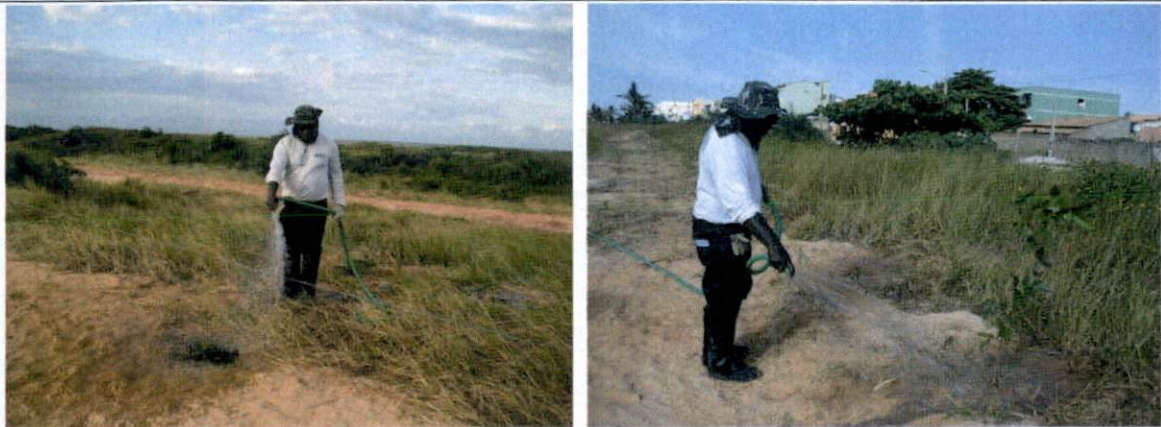
Figura 3: Poço na área da recomposição vegetal na orla de Guriri e Motobomba utilizada no sistema de irrigação

Para a irrigação é utilizado o mesmo sistema da implantação do PRAD, composto de dois poços semi-artesianos existentes na área (Figura 3), dois sistemas de irrigação, alimentados por motobomba, ao longo de toda a área recuperada para levar água às mudas recém-plantadas dentro da área. Esse sistema facilita o processo de manutenção das mudas plantadas e reduz o índice de mortalidade por seca. Ao final da etapa de manutenção das plantas na área, o sistema de irrigação será desmobilizado.

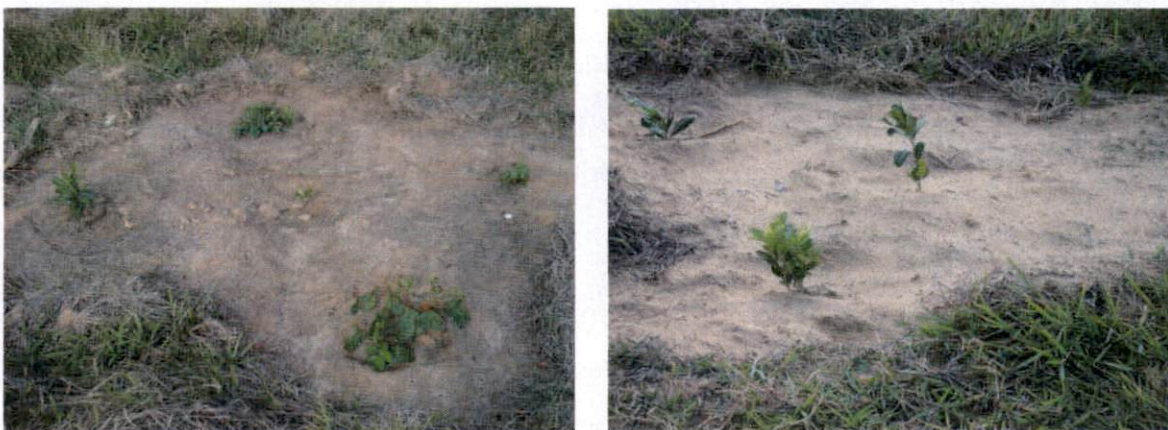
Figura 4: Apresentação da limpeza das coroas e área de crescimento das mudas.

Na limpeza das coroas foi levada em consideração a possível influência de outras espécies de plantas que poderiam vir a competir por nutrientes colocados nas covas, pés ou folhas das plantas. Caso também seja percebida na visualização local alguma forma de competição por luz ou água não só a limpeza da cova é efetuada como a poda (Figura 4).

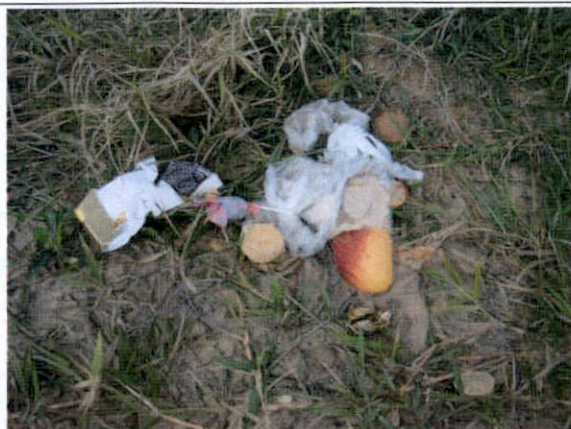
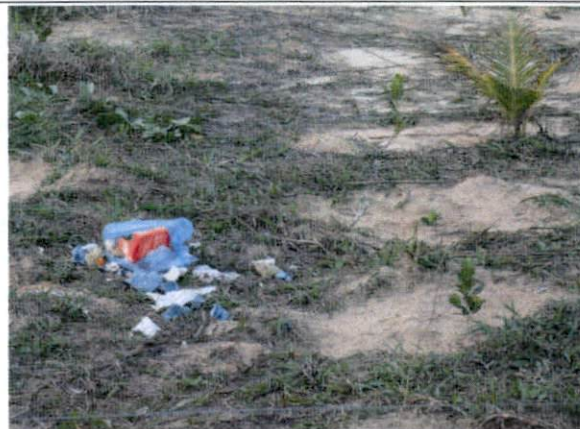
A população do entorno ainda joga lixo na área (Figura 5) e os trabalhos de limpeza vem sendo executados pela equipe responsável pela manutenção.

Figura 5: Lixo jogado na área de restinga.

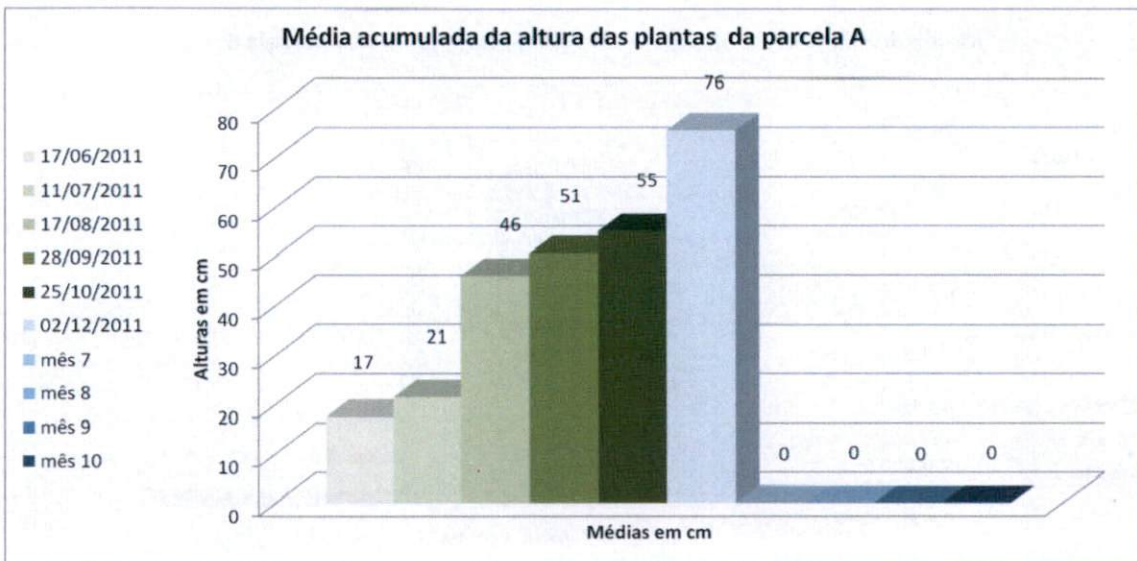
Destacam-se nas Figura 8, Figura 9 e Figura 10 as médias analisadas na parcela A, que teve em sua área amostral a interferência do replantio de mudas.

Figura 8 – Altura média das plantas da parcela A

Figura 9 – Média do diâmetro a altura do solo na parcela A

Figura 10 – Média acumulada da altura das plantas da parcela A

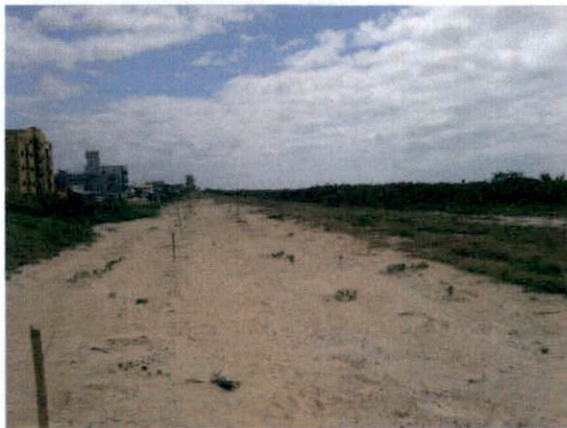
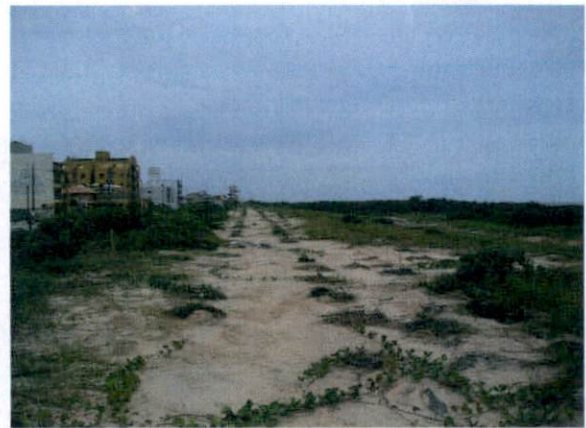
Até o presente momento, as mudas plantadas apresentam boa fitossanidade e responderam bem ao plantio. Uma das formas mais perceptivas para comparação do desenvolvimento das plantas no local é comparando fotos de datas diferentes e observar as diferenças mais exacerbadas, como nos casos abaixo onde apresentamos a Figura 20 e a Figura 21 em locais diferentes da área.

Figura 20: Foto antes (esquerda) e foto depois (direita).

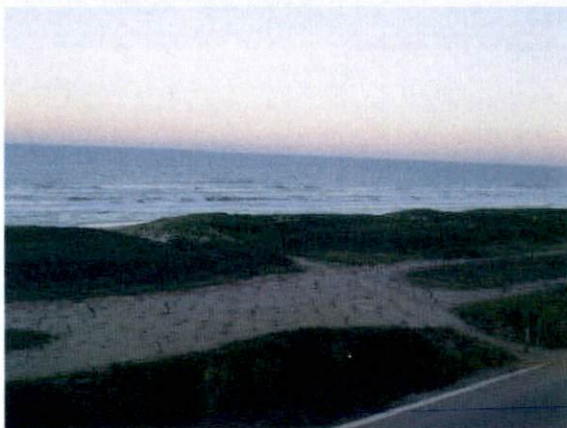
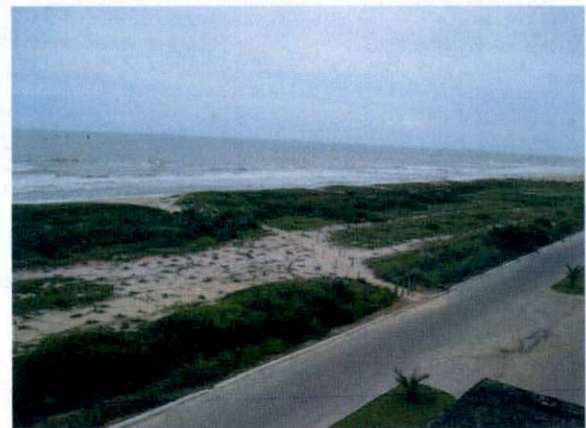
Figura 21: Foto antes (esquerda) e foto depois (direita).
