Relatório de Atendimento à Emergência

Obra do Furo Direcional sob o Rio Barra Nova

**Relatório de Atendimento à Emergência
Obra do Furo Direcional sob o
Rio Barra Nova.**

Avaliação do impacto causado pelo derrame
acidental de fluido de perfuração no
Manguezal de Campo Grande, na área do
empreendimento "TNC - Terminal Norte Capixaba"

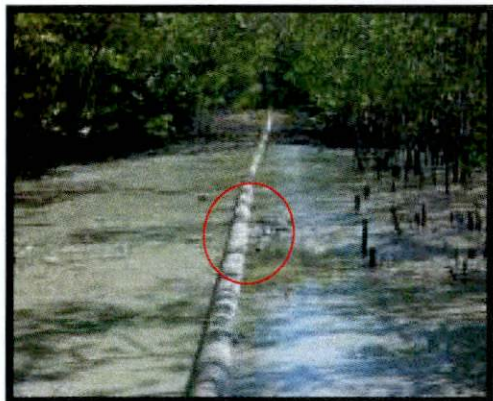
**FOTO 1 : VISTA DA ÁREA CENTRAL DO VAZAMENTO**

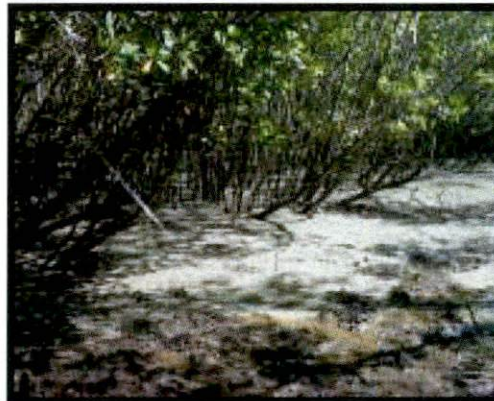
**FOTO 2: VISTA DA PROGRESSÃO LATERAL DO VAZAMENTO (RAIO= 4 M)**

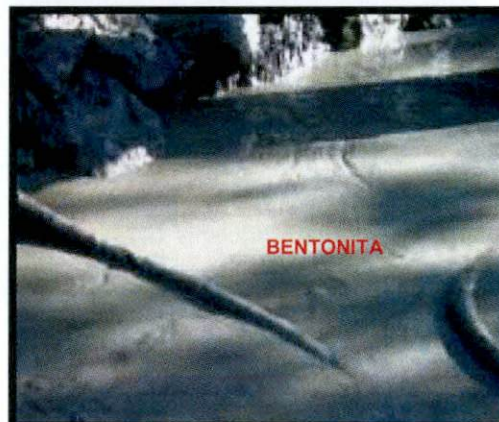
**FOTO 4 : DETALHE DO FLUIDO DE PERFURAÇÃO VAZADO**

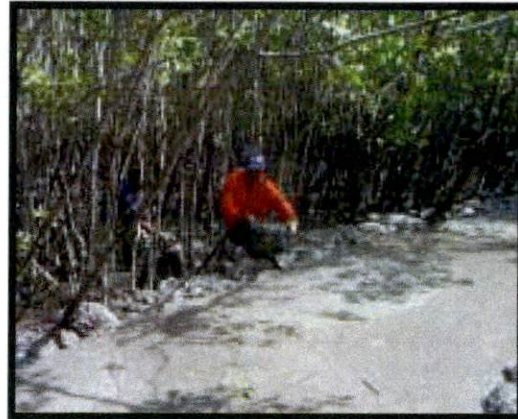
FOTO 8 : INICIO DA CONSTRUÇÃO DAS BACIAS (2) DE CONTENÇÃO EM 08.08.05

Após a constatação do vazamento a empresa HDI/INTECH paralisou imediatamente as atividades de perfuração e providenciou uma bacia de contenção, com o apoio dos colaboradores da comunidade, ao redor do local, onde foi constatado o vazamento dentro do manguezal. Ver Anexo II - Relatório Fotográfico.

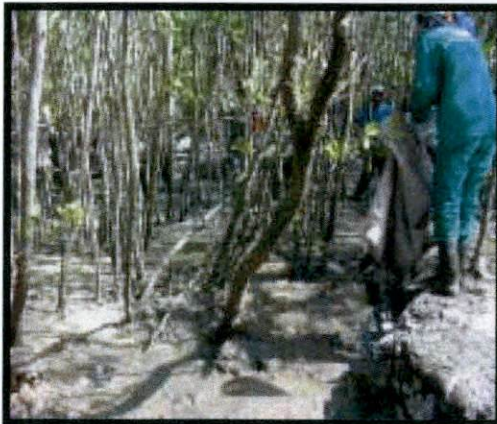
FOTO 9 : UTILIZAÇÃO DE LONAS "BIDIN" PARA AUXILIO NA CONTENÇÃO EM 08.08.05

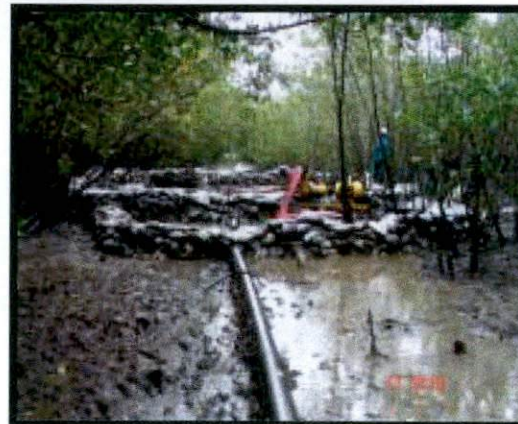
FOTO 10 : VISTA GERAL DAS BACIAS DE CONTENÇÃO (2) PRONTAS EM 09.08.05

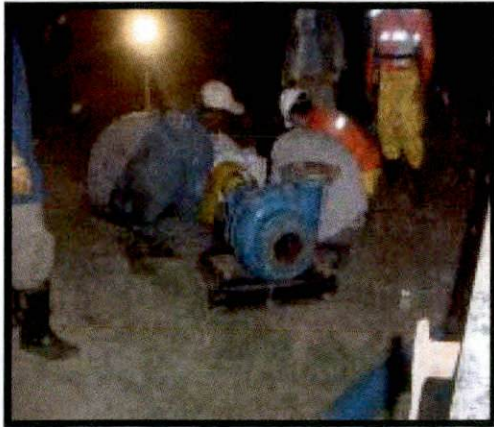
FOTO 13: INSTALAÇÃO DA BOMBA PARA BOMEIO DO MATERIAL (LAMA DE BENTONITA) EM 10.08.05

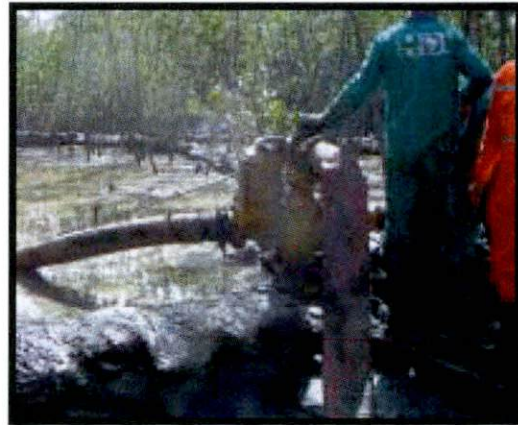
FOTO 14 : EM FUNÇÃO DE PROBLEMAS NA INSTALAÇÃO DA BOMBA ESTA FICOU PRONTA EM 12.08.05

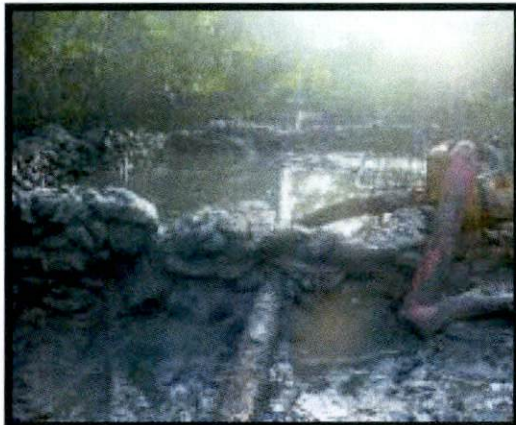
FOTO 15: INICIO DO BOMBEAMENTO DA LAMA EM 12.08.05

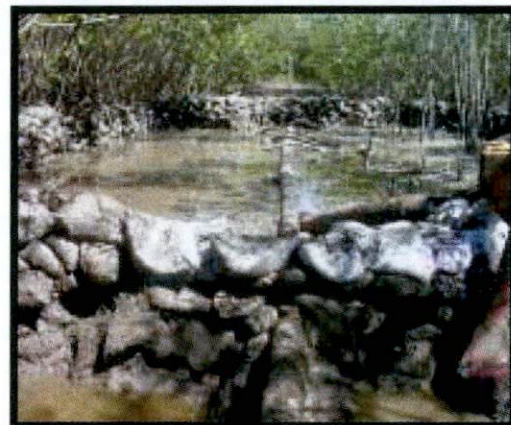
FOTO16: FINAL DO BOMBEAMENTO DA LAMA EM 13.08.05

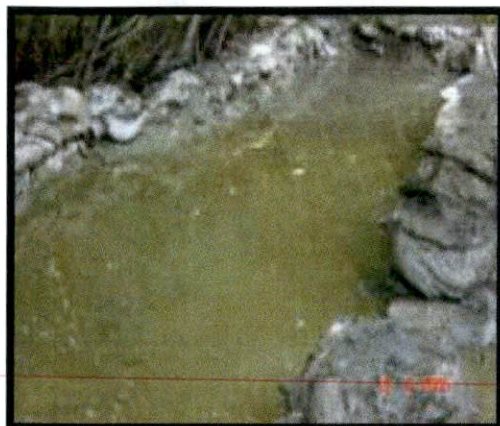
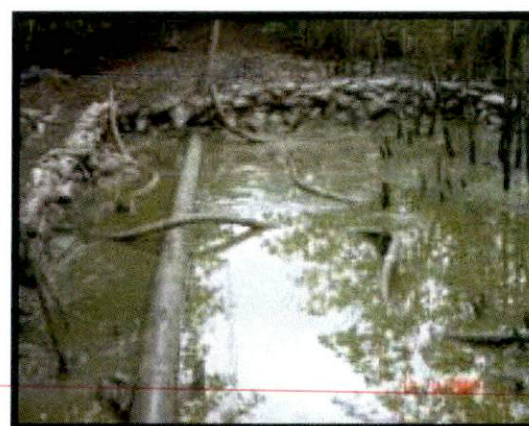
FOTOS 17 e 18: COMO MEDIDA DE SEGURANÇA MANTIVERAM-SE AS BACIAS DE CONTENÇÃO ATÉ O FINAL DO FURO , AO MESMO TEMPO EM QUE SE ESPERAVA QUE O RESIDUO FINAL DECANTASSE PARA SUA POSTERIOR REMOÇÃO MANUAL . DE 13 a 22.08.05 .

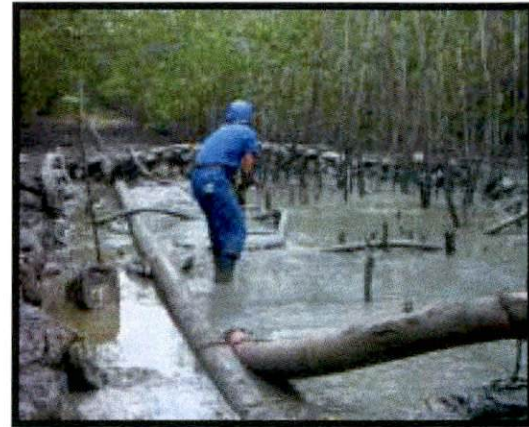
FOTO 20 : INICIO DOS TRABALHOS MANUAIS DE REMOÇÃO DA LAMA (22.08.05)

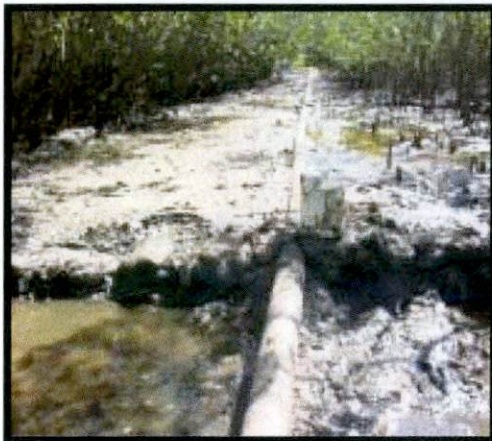
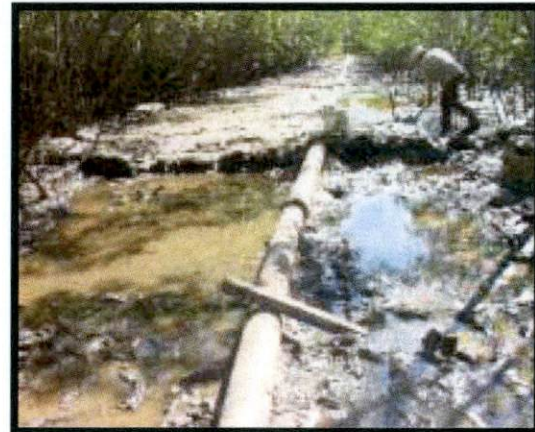
FOTOS 21 e 22 : FASE FINAL DE REMOÇÃO DO RESIDUO FINAL DA LAMA COM AUXILIO DE BOMBONAS PLÁSTICAS DE 22 a 30.08.05

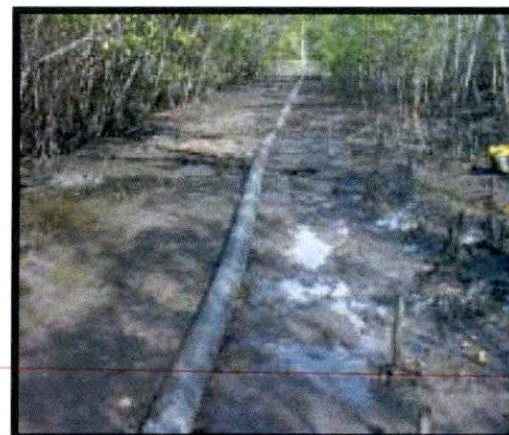
FOTO 24 : DETALHE DA ÁREA LIVRE DE LAMA DE BENTONITA EM 31.08.05

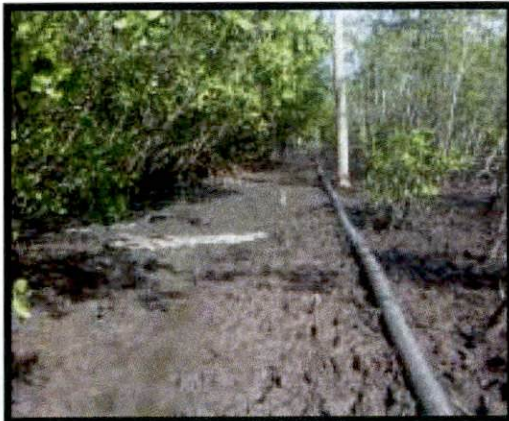
FOTO 25: ÁREA ISOLADA EM DESCANSO AGUARDANDO RECOMPOSIÇÃO NATURAL EM 01.09.05

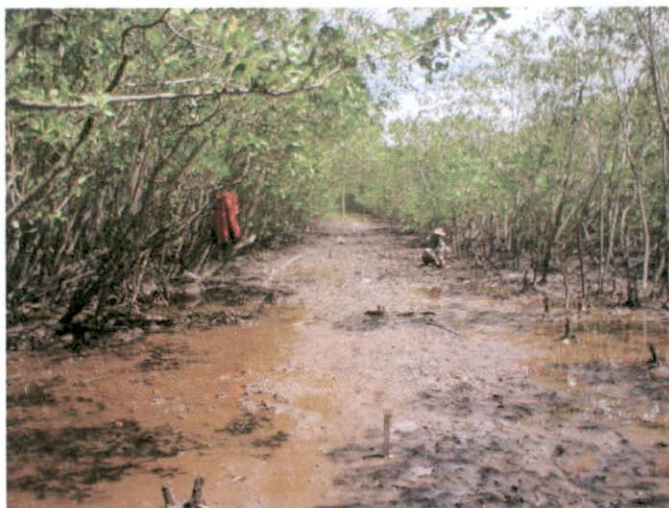
Figura 2 – Vista geral da área atingida pelo vazamento da bentonita no momento da primeira avaliação.

A área atingida pelo vazamento está localizada em frente ao TNC, paralela à estação 2 do monitoramento de crustáceos (EM02 - S 18° 58' 625" / W 39° 44' 469") sobre sedimento do mangue e área compactada de uma antiga estrada, ainda utilizada como caminho de pedestres (**figuras 1 e 2**).

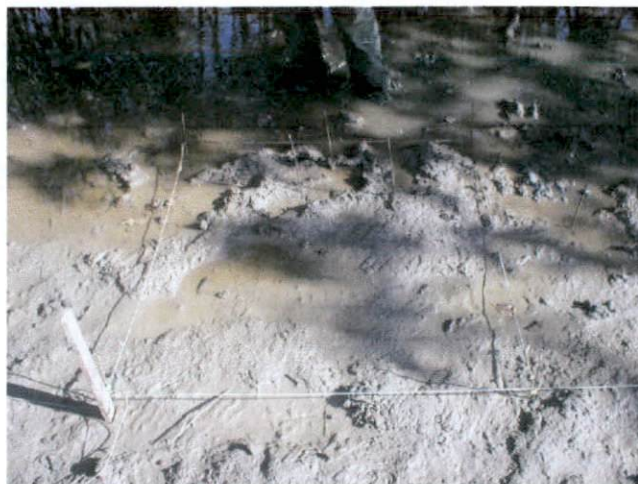
Figura 3 – Parcela demarcada com fio de náilon na área impactada.

Para avaliar o grau do impacto optou-se por estabelecer duas parcelas de 15 m² fixas para área impactada e duas para área controle. As parcelas foram marcadas com estacas de madeira e isoladas com fio de náilon (figura 3). Para contagem das galerias, foram montados 15 quadrados de fio de náilon de 1 x 1 metro consecutivos. As tocas abertas e fechadas foram marcadas com estacas de bambu e contadas (figura 4). Nas parcelas foram contadas as galerias de *Ucides cordatus* e de *Uca* sp. Os caranguejos não foram capturados para evitar maior impacto local e comprometer as comparações de recolonização futuras.

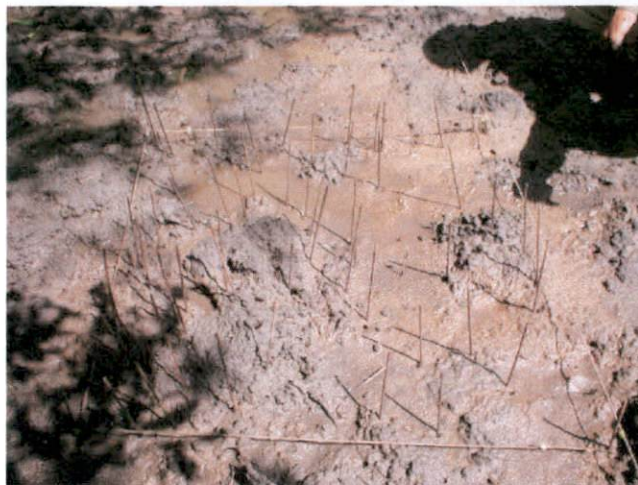
Figura 4 – Metodologia de contagem das tocas através de estacas de bambu.

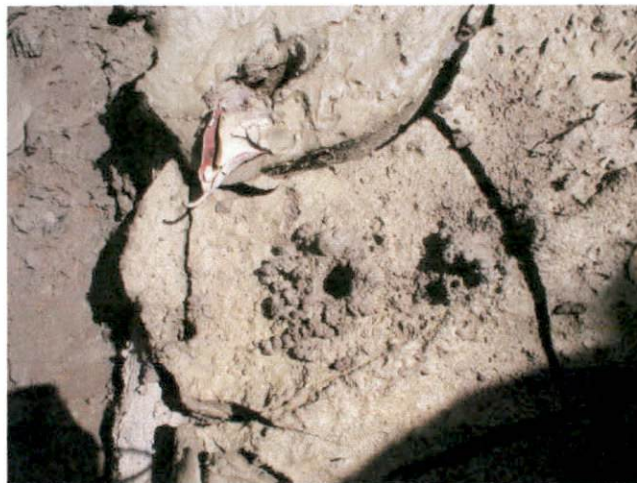
Figura 7 – Tocas de *Uca* sp recém construídas sob a camada de bentonita evidenciando a quebra do bloqueio.

inferir que aproximadamente 87% de *U. cordatus* deslocaram-se para outras áreas. A maioria destes caranguejos é jovem, pois as tocas desta região são pequenas com diâmetro abaixo de 5 cm. De acordo com Goes (2003), os jovens desta espécie são encontrados com maior média nas regiões mais altas do manguezal, como é o caso desta área. A densidade de *Uca* sp na área impactada foi de $3,53 \pm 9,45$ tocas/m², enquanto na área controle foi de $44,4 \pm 21,86$ tocas/m², resultado um pouco superior ao da estação 2 do monitoramento de crustáceos de 36 tocas/m² (Petrobras, 2005). Esta pequena diferença de densidade de *Uca* sp entre a área controle e a estação de monitoramento 2 deve-se, possivelmente ao deslocamento dos crustáceos da área impactada, inferindo-se que o impacto local teve como consequência maior este comportamento, em detrimento a eventuais óbitos dos animais. Não foram registradas no local evidências de animais mortos decorrentes do citado derrame. Constatou-se que a espécie *Uca* sp foi mais impactada, visto que apresentam pequeno porte e maior densidade média. Estima-se que 90% destes caranguejos foram afetados, mas a maioria conseguiu ultrapassar a barreira de sedimento (bentonita) como mostra a **figura 7** e construindo novas galerias em áreas próximas.

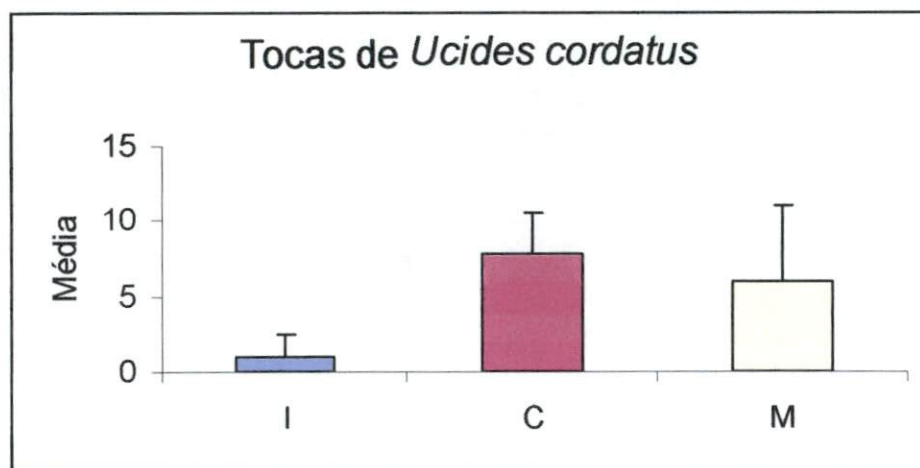
Figura 8 – Densidade média de tocas de *Ucides cordatus*. I = área impactada, C = área controle e M = estação 2 do monitoramento de crustáceos.

A densidade média inicial de *U. cordatus* na área logo após o impacto foi de 1,0 ± 1,39 tocas/m², enquanto a parcela controle registrou 7,8 ± 2,78 tocas/m², corroborando a média registrada na estação 2 do monitoramento de crustáceos da mesma área de 6,0 tocas/m² (Petrobras, 2005). Com este resultado, é possível

É possível evidenciar o grau de dispersão de crustáceos da área impactada por meio da comparação de seus resultados iniciais com os resultados do controle e do monitoramento de crustáceos (figuras 8 e 9). Conforme relatado anteriormente, os maiores valores de densidade na área controle decorrem do deslocamento dos animais da área impactada. Relatos do Catador de caranguejo, representante e encarregado dos trabalhos de retirada da bentonita do mangue, que também participou dos trabalhos de avaliação do impacto deste monitoramento, são de que os caranguejos conseguiram sair da área atingida e se deslocar para outras áreas. É importante ressaltar que a área atingida pela bentonita, fica sobre uma antiga estrada e continua sendo utilizada por pescadores, aventureiros, catadores e pedestres da Petrobras. Desta forma, o pisoteio sobre as áreas avaliadas, mesmo demarcadas com estacas, deve continuar durante tempo indeterminado. Este pisoteio também contribui negativamente na recolonização dos crustáceos da área impactada.

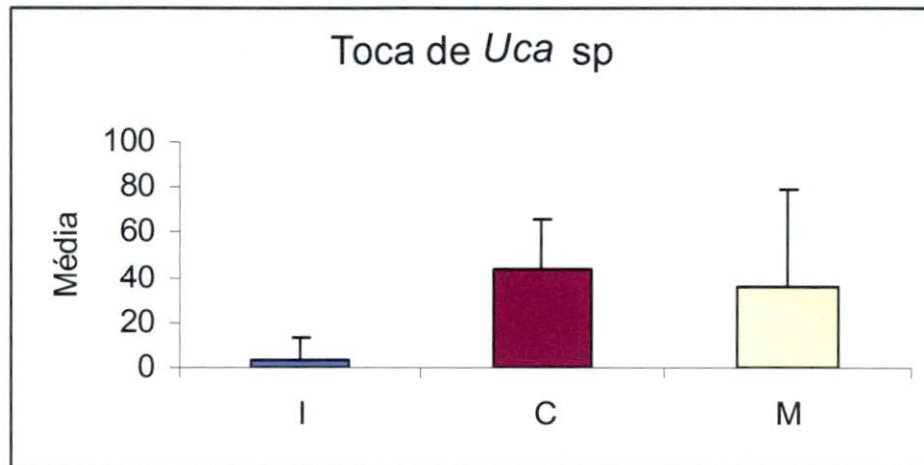
Figura 9 – Densidade média de tocas de *Uca sp*. I = área impactada, C = área controle e M = estação 2 do monitoramento de crustáceos.
