SAMARCO MINERAÇÃO S.A

TERMINAL MARÍTIMO PRIVATIVO DE USO MISTO DE PONTA DE UBU
RELATÓRIO DE AUDITORIA AMBIENTAL
CONFORMIDADE LEGAL
RESOLUÇÃO CONAMA Nº 306/2002

Relatório Técnico

CPM RT 122/09

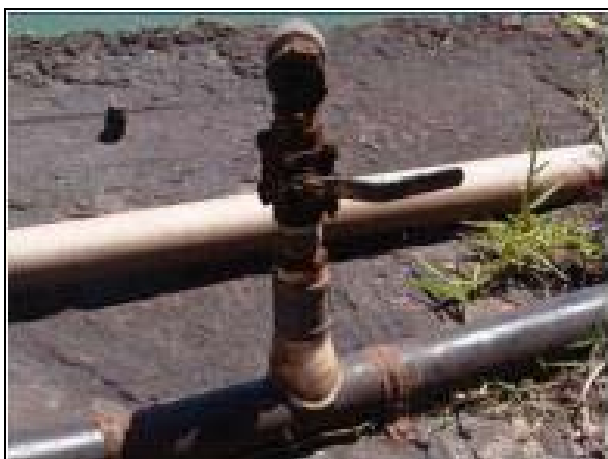
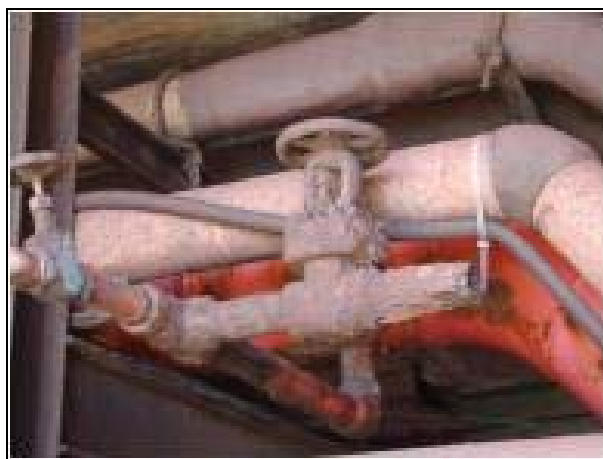
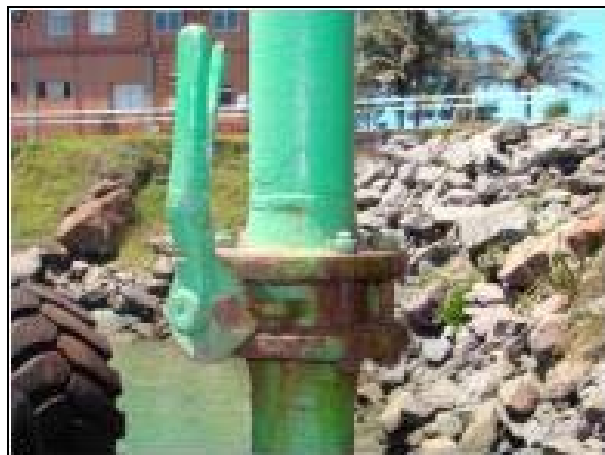
Figura 11.3.6-1, 11.3.6-2 e 11.3.6-3 Válvulas de linha de água e produtos químicos.

Evidência objetiva que nas instalações do píer há indícios de que as linhas de produtos químicos e válvulas possam oferecer risco de contaminação do mar e, em geral, risco de acidentes e perdas materiais, em virtude de apresentarem pontos generalizados de corrosão, além de apresentarem gotejamento / merejamento. **[OM-2].**

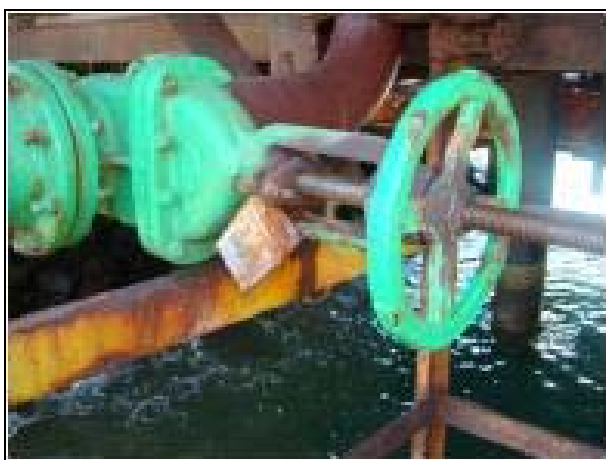
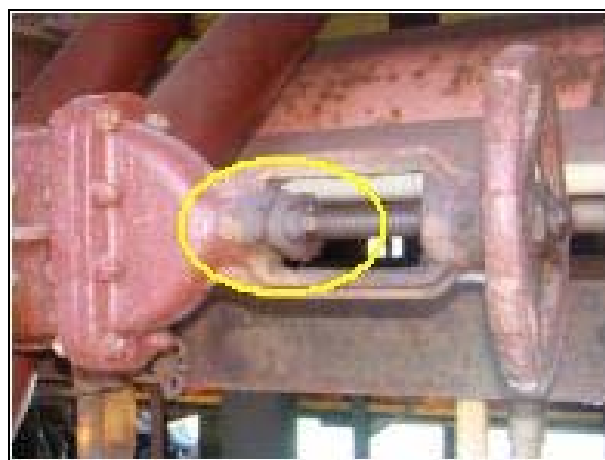
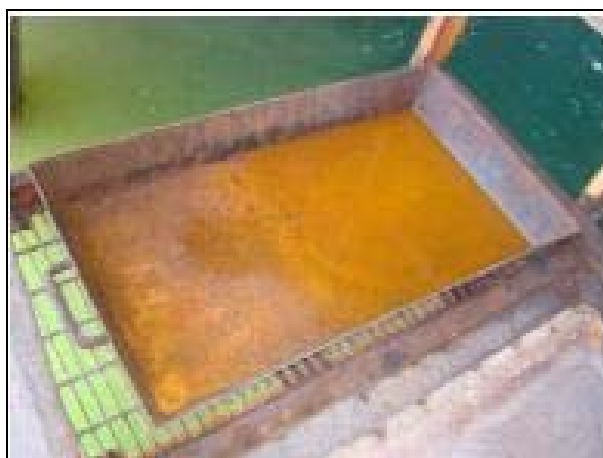
Figuras 11.3.6-4, 11.3.6-5 e 11.3.6-6 – Indícios de vazamentos e derrames de líquidos combustíveis e lubrificantes.

A bandeja de coleta que está sendo utilizada para recolhimento do gotejamento de produto químico como uma solução improvisada pode não ser eficaz para maiores volumes, além de seu posicionamento na beirada do piso para o mar e sem contenção secundária ser inadequado. [OM- 3].

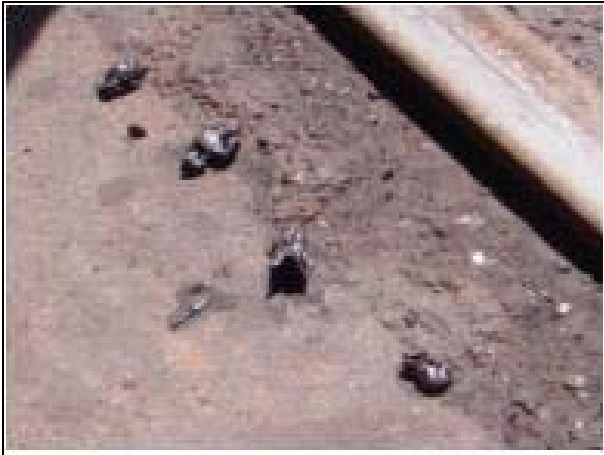
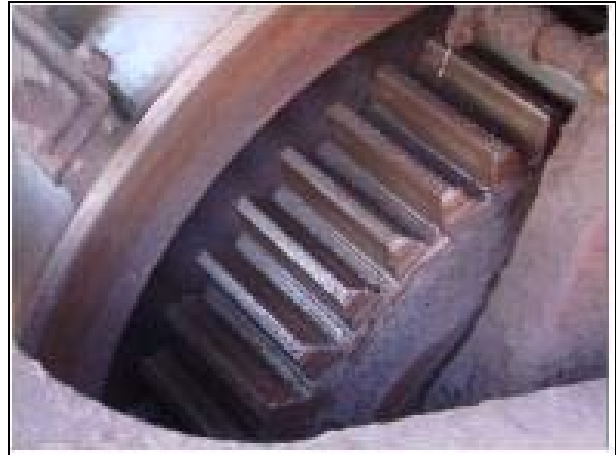
Figuras 11.3.6-11 e 11.3.6-12 – Detalhe do excesso de graxa junto ao Ship Loader.

Evidência de excesso de injeção de graxa, que se deposita no piso, no sistema de lubrificação do acionamento das rodas do Ship Loader. Nessa região do píer, há barreiras de contenção que reduzem risco iminente de carrear o material para o mar. Entretanto, é uma região constantemente lavada com água industrial e recebe incidência pluvial direta, o que poderá arrastar o resíduo para o mar, podendo contaminar o processo de recuperação da lama de minério coletada da plataforma, oferecendo risco de contaminação do mar, do processo e perdas materiais. **[OM- 4]**.

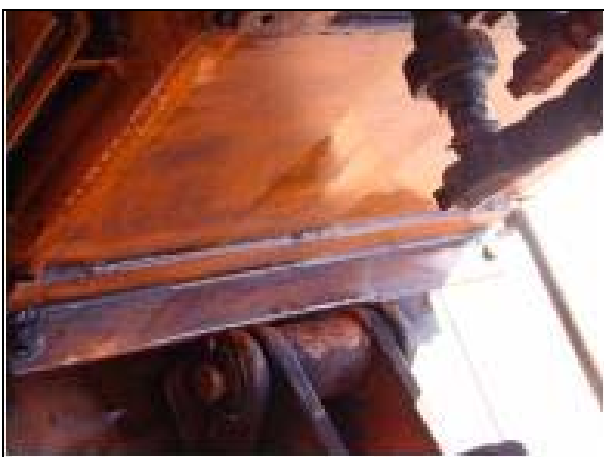
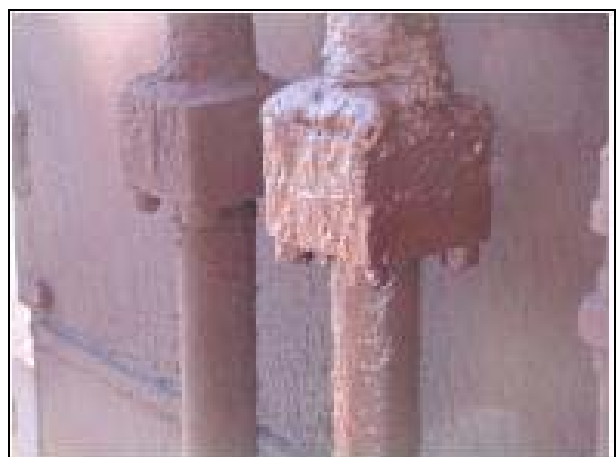
Figuras 11.3.6-13 e 11.3.6-14 - Detalhe de vazamento de óleo junto à unidade hidráulica do Ship Loader.

Unidade de óleo hidráulico de atuação da lança do Ship Loader - apresenta vazamento de óleo que escorre pela estrutura e tubulações. Risco de contaminação do mar, do processo e perdas materiais. **[OM- 5]**.

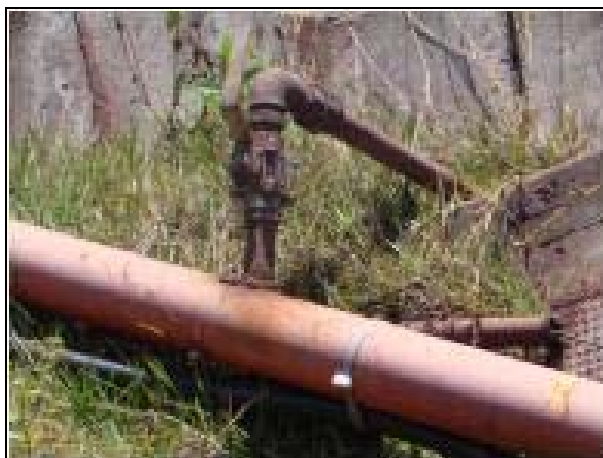
Figura 12.9.5.5 -1 Detalhe de derivação de ponto de água junto à linha de incêndio.

Evidenciada uma derivação em bitola incompatível em ponto da rede do sistema fixo de incêndio, indícios de que possa estar havendo uso de água de incêndio para outra finalidade. Em caso de emergência, isto poderá causar perda de pressão agravando um possível quadro de combate a incêndio, assim como obstrução de caixa de mangueira de incêndio sob o píer. **[OM- 07]**
