FORD Motor Company do Brasil Ltda.

Terminal Portuário Miguel de Oliveira - TPMO

Relatório de Auditoria Ambiental

Conformidade Legal

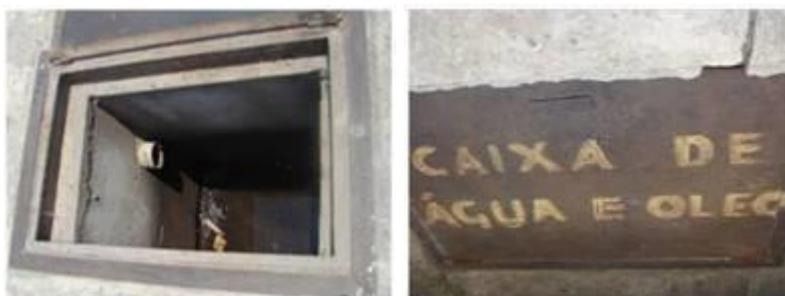
O TPMO conta com 02 Caixas Separadoras Água e Óleo – Caos, unidades semelhantes externamente e independentes e, localizadas em área externa ao Galpão do PDI (*Pre Delivery Inspections*). Uma destinada a receber a drenagem da canaleta de água residuária proveniente de derrames / vazamentos acidentais que possam ocorrer no entreposto (setor de armazenamento temporário de resíduos) e outra para a canaleta de drenagem da água residuária oleosa proveniente da lavagem de veículos no prédio PDI – Inspeção de Pré Entrega.

Quanto a essas Caixas Separadoras Água e Óleo – CAOs, não foi evidenciado desenho dimensional, com suas características construtivas, dados de eficiência e nem informações sobre impermeabilização das paredes internas. Indícios que as CAOs possam ter apenas a função de coleta e armazenamento; atuando como caixas coletoras. Tendo em vista as mesmas não possuem dispositivo que permita separar a água do óleo. Além disso, não foi evidenciada a tubulação de extravasamento do óleo e nem da destinação do mesmo.

Essas CAOs também não impedem a entrada de água de chuva, o que pode possibilitar o transbordamento da camada de óleo que se dispersará pelas ruas adjacentes, contaminando o solo e podendo atingir o mar. [Lei Estadual (BA) Nº. 10.432, de 20/12/2006 – Cap. III, Art. 26]. [NC- 1.]

Figura 8.7.2-1 – Fotos das CAOs.

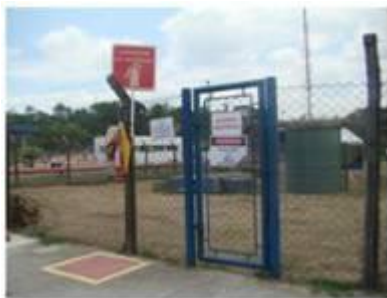
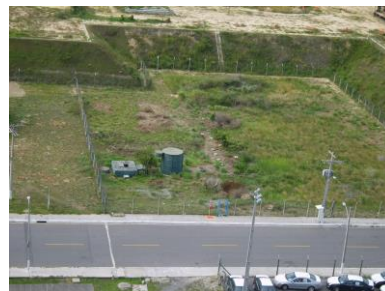
Constatou-se que parte dos despejos sanitários gerados nas atividades do TPMO é tratada biologicamente em Digester Anaeróbio de Fluxo Ascendente, antecedido por gradeamento e seguido de elevatória de efluente bruto com 02 bombas submersíveis (ETE - Estação de Tratamento de Esgoto dos prédios do TPMO junto à entrada do porto). Após tratamento, o efluente final é infiltrado no solo (valas de infiltração). Parte é tratado em sistema de fossa séptica e filtro anaeróbio.

- Para essa verificação é necessário abrir a visita da elevatória (tampa em concreto), que acaba permanecendo aberta para facilidade das inspeções; exalando mau cheiro, prejudicando a anaerobiose (pela aeração da massa líquida) do sistema de tratamento. Podendo ocasionar interferência na eficiência de remoção de carga orgânica e consequente contaminação do solo e aquífero, (devido à infiltração posterior no solo) e oferecendo riscos por agentes biológicos.

Também não foi evidenciada documentação (Manifestos de Resíduo e Certificados de Remoção do Lodo mineralizado), referente à manutenção periódica da Fossa Séptica destinada ao tratamento do despejo sanitário gerado no único sanitário do Prédio de Apoio as Docas (edificação de apoio ao píer, na entrada do mesmo) e, nem dados de monitoramento da eficiência de remoção de carga orgânica da mesma **[Decreto Nº 11.235 de 10/10/2008, aprova o Regulamento da Lei Nº 10.431/2006, Subseção VII, Art. 71, Art. 72 e Parágrafo Único e Lei Estadual Nº 10.432/06, Art. 26]. [NC- 2.]**

Figura 8.7.3-1 – Área cercada da ETE e vista aérea.

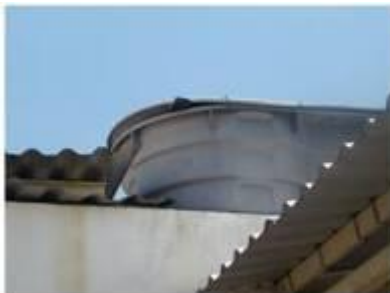
Constatou-se que o reservatório de água potável superior (caixa d'água) da oficina se encontra com a tampa calçada. Indícios de que esta situação possa facilitar a geração de vetores. **[OM- 2]**.

Figura 8.7.3-2 – Caixa d'água com tampa calçada.

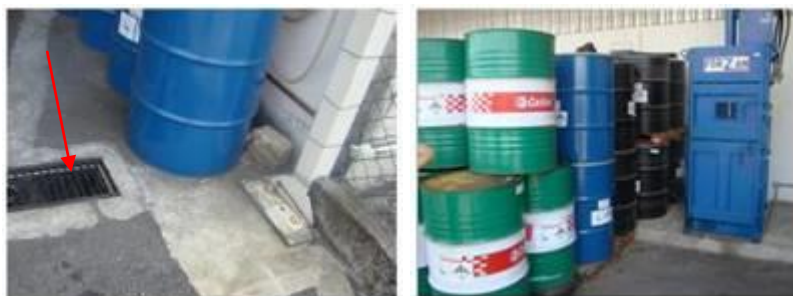
Constatou-se que embora, o depósito temporário de resíduos possua canaleta para coleta de eventual vazamento de produtos químicos ou oleosos armazenados no local, uma parte do piso interno continua comunicante com o piso externo (a canaleta não cobre toda a extensão do galpão); possibilitando o escoamento de eventual vazamento de produtos químicos para a área externa, o que pode causar contaminação de solo. [OM- 3].

Figura 8.7.5-1 – Canaleta no alinhamento com o terreno externo na baía de resíduos.

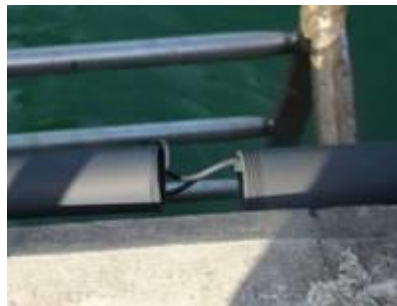
Ao longo do píer aberturas em eletrodutos favorecendo a exposição da fiação destinada à iluminação local à chuva. Indícios que tal exposição possa provocar fuga de corrente e curto circuito. [NR-10 do MTE].

Figura 9.11.1-1 - Abertura em eletroduto no píer.

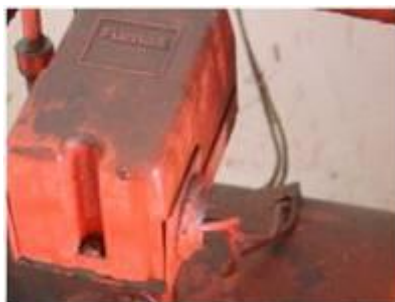
Fiação elétrica no compressor de ar do PDI exposta sem eletroduto de proteção, seja para alimentação do motor, como para o pressostato e válvula automática de dreno. Oferecendo risco a acidentes. [NR-10 do MTE]. [OM- 5].

Figura 9.11.1-2 – Situação da fiação elétrica no compressor de ar do PDI.

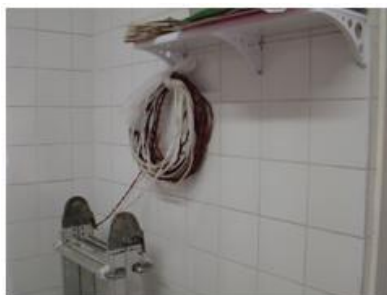
Na cozinha evidenciada fiação improvisada para ligar freezer. O eletroduto e tomada original encontra-se inoperante.

Figura 9.11.1-3 – Fiação improvisada na cozinha.

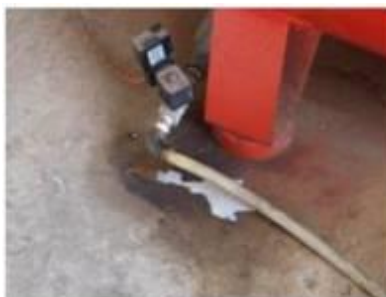
Constatou-se que o dreno automático do reservatório de ar comprimido do compressor de ar se encontra com vazamento na conexão sobre o piso pavimentado. Não há contenção neste recinto. Indícios de que o vazamento de água oleosa possa atingir a rua anexa com possibilidade de contaminação do solo. [OM- 6].

Figura 9.11.1-4 – Vazamento no dreno automático do reservatório de ar comprimido do compressor.

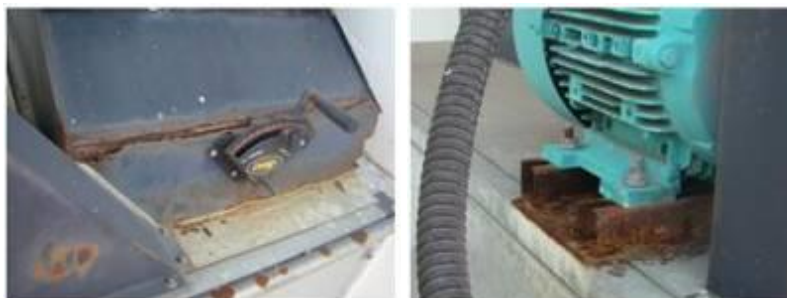
Sistema de pintura - O Dumper do exaustor que controla a vazão do ar da câmara de pintura está em processo adiantado de corrosão assim como a base do motor. Indícios que em persistindo esta situação, possa acarretar em acidente com o motor e ventoinha do equipamento.

Figura 9.11.1-5 – Adiantado processo de corrosão no dumper do exaustor.

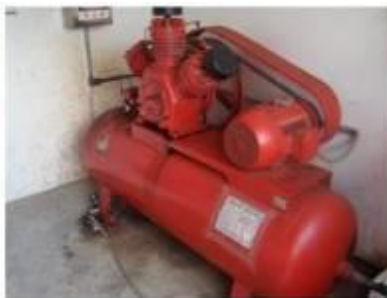
Para o compressor de ar comprimido da marca Wayne, modelo W800, fabricado em 10/1999, com Nº. C-089571, capacidade de 425 litros e destinado à pintura de veículos, evidenciado o Relatório de Inspeção do vaso de pressão deste compressor, emitido em 22/04/2009 e com validade até 22/4/2014, pela empresa Mcal Engenharia Comércio, Representações e Serviços Ltda. Este laudo considerou o teste hidrostático do reservatório, teste da válvula de segurança e inspeção geral quanto aos demais componentes e aspectos de corrosão. Aprovando o equipamento sem restrições. Constatou-se também o registro referente à última inspeção periódica realizada em 22/07/2012, conforme **[NR-12.6.3 e NR-13 do MTE]**.

Figura 9.11.2-1 – Compressor de ar com reservatório acoplado.

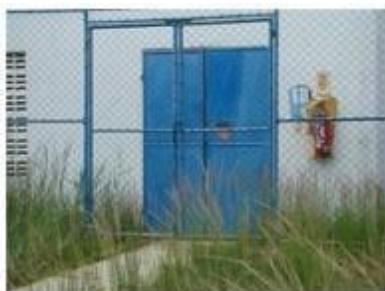
Constatou-se que a Subestação, posicionada na entrada do terminal, se encontra cercada por grades, possuindo duas portas em sequência que se encontram trancadas dificultando o acesso de pessoas não autorizadas (acesso restrito).

Figura 9.11.4-1 – Entrada da subestação.

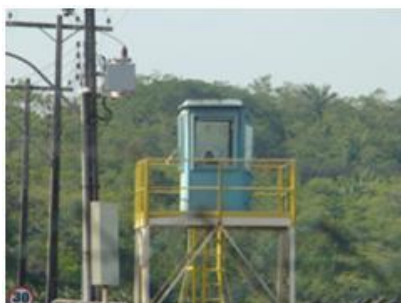
Quanto às guaritas de vigilância e segurança, constatou-se que estão sendo substituídas por sistema de monitoramento por câmeras, sendo que somente a guarita na entrada do píer permanece sendo utilizada para vigilância visual.

Figura 9.11.4-2 – Guaritas de vigilância.

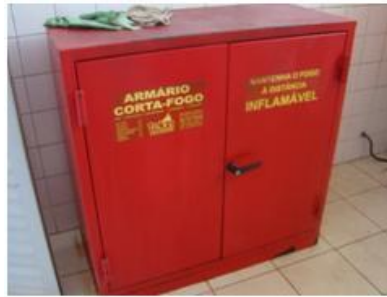
Esta sala não possui ralos e há barreira de contenção na porta para reter possível vazamento de combustível. E, o local é arejado e permanentemente trancado a cadeado com a chave em poder de uma pessoa da coordenação do TPC.

SIC, o abastecimento é realizado sobre solo pavimentado por meio de funil e bandeja coletora para eventual respingo.

Figura 9.11.6-1 – Sala reservada no prédio de apoio na entrada do píer.
