## 2.6. PROGRAMA DE GERENCIAMENTO DE EFLUENTES

O presente relatório apresenta os resultados das atividades relacionadas a gestão dos efluentes realizadas no período de agosto/2015 a dezembro/2016.

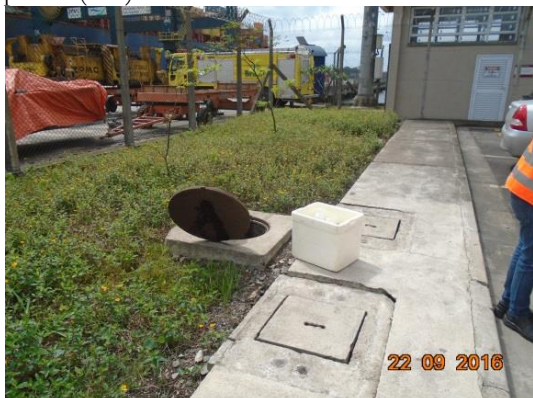
Figura 2.6.5.1.1-1 – Ponto de coleta de efluente pluvial (P01).

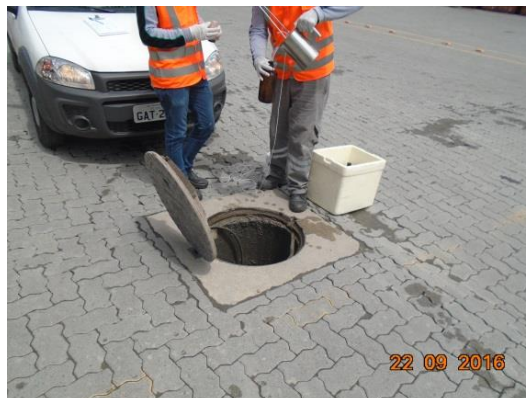
Figura 2.6.5.1.1-2 – Coleta de efluente pluvial (P03)

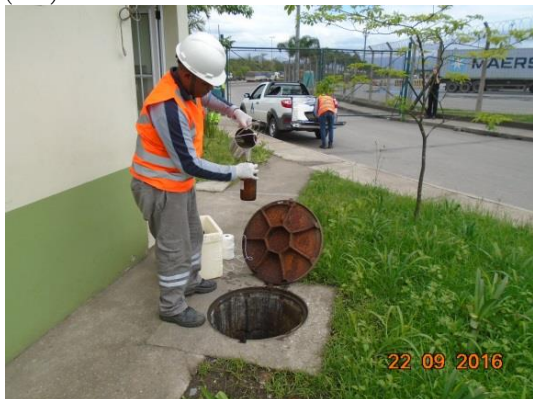
Figura 2.6.5.1.1-3 – Ccoleta de efluente doméstico (P06)

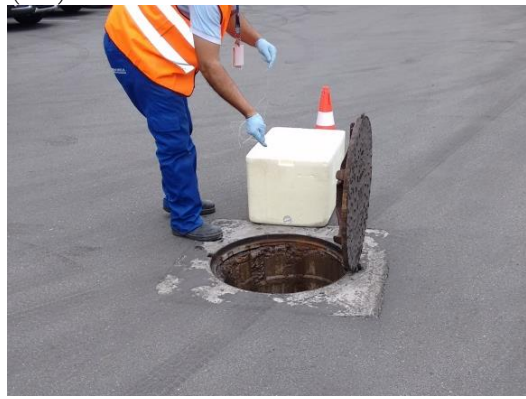
Figura 2.6.5.1.1-4 – Coleta de efluente doméstico (P09)

Como ação corretiva, foi realizada em setembro/16, a limpeza do ponto de coleta P09, por meio de sucção do sedimento depositado no fundo do poço, com caminhão tanque a vácuo. Esta medida mostrou-se eficiente uma vez que os resultados apresentaram uma queda na concentração do sulfeto no P09 e o atingimento dos padrões estabelecidos na legislação, na campanha realizada naquele mês e nas campanhas nos meses posteriores. A mesma ação será realizada no P06 em 2017.

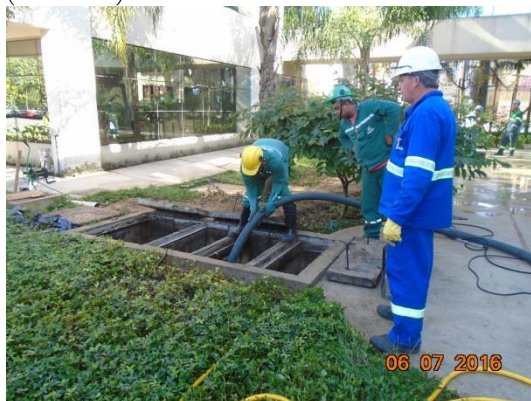
Figura 2.6.5.2.2-1 – Limpeza de caixa de gordura (Refeitório)

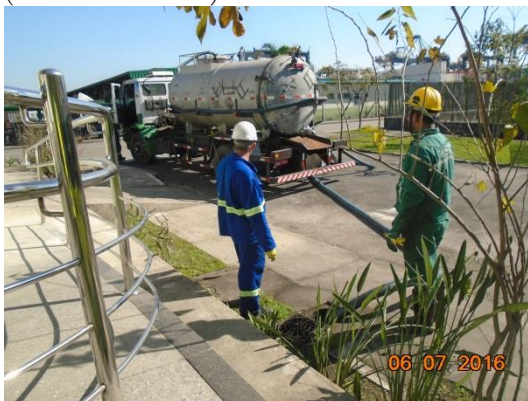
Figura 2.6.5.2.2-2 – Limpeza de caixa de gordura (Casa dos Visitantes)

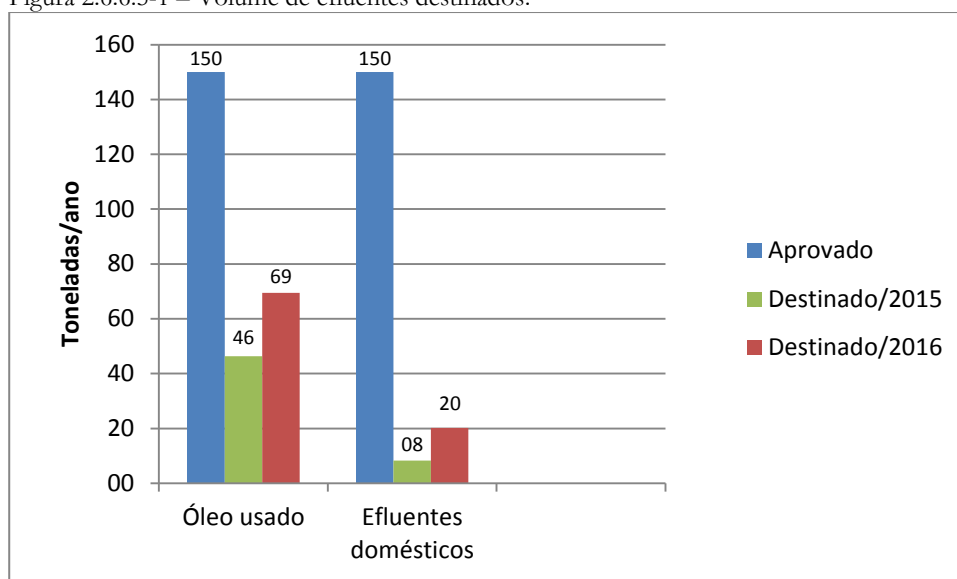
Figura 2.6.6.5-1 – Volume de efluentes destinados.
