TERMINAL PORTUÁRIO COTEGIPE S/A

RELATÓRIO FINAL COMPLEMENTAR – MAIO/2014

Este Relatório Complementar de Acompanhamento das Obras do *TERMINAL PORTUÁRIO COTEGIPE*, tem por objetivo esclarecer os seguintes questionamentos presentes no PAR 007748/2013-COPAH/IBAMA:

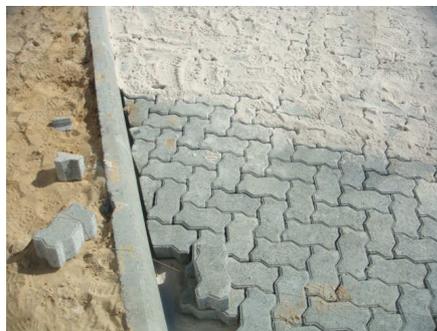
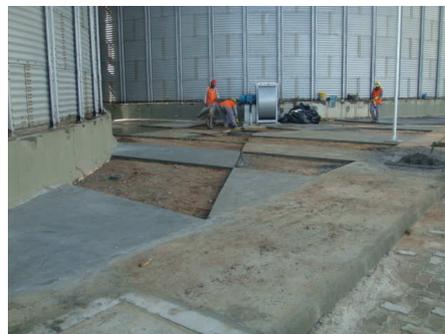
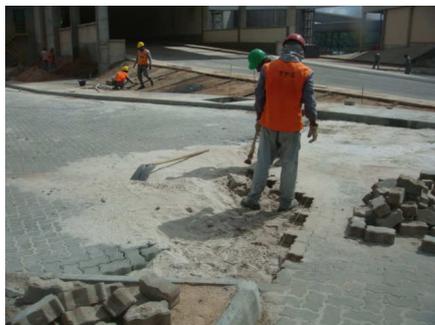
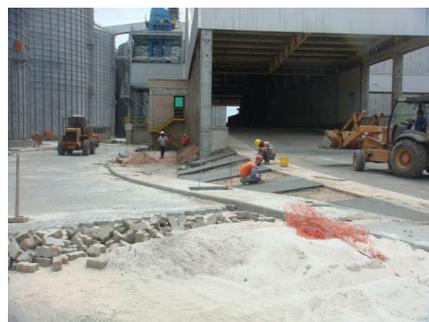
(Fig.3 a Fig.6 – arremates de pavimento e concordância de passeios)

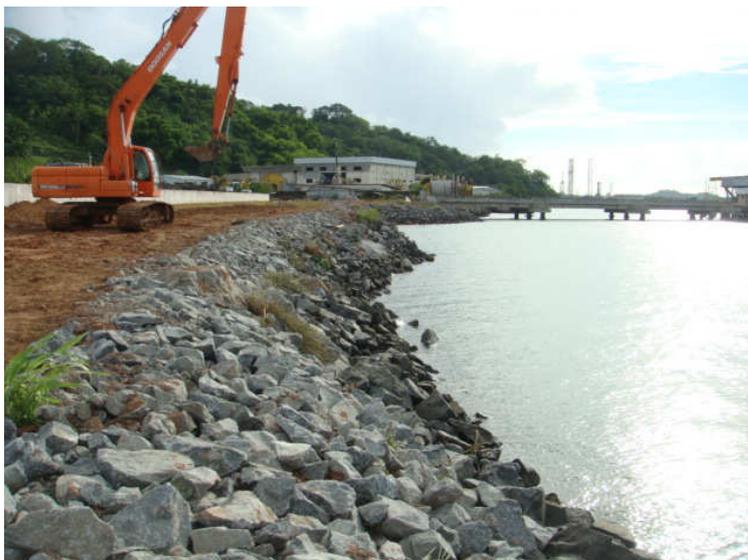
Conceber a primeira faixa como enrocamento (Fig.7), apesar de representar um custo maior que uma parede de concreto (Fig.8) ou mesmo uma cortina de estacas prancha (Fig.9), por exemplo, proporcionou além de sua praticidade na execução e um visual menos impactante se comparada às outras duas soluções, a criação de uma importante área que agora passa a ter importância ambiental.

Fig.7 (faixa de enrocamento do tpc)

A aplicação da faixa de enrocamento se deu paralelamente à execução da parede de contenção. Foi feito transportando-se, através caminhões basculantes, pedra bruta com diâmetro maior que 10”, regionalmente chamada de “pedra marroada”. O material, oriundo de pedreira, tanto era basculado diretamente na crista do talude como depositado mecanicamente através de pá-carregadeira ou escavadeira hidráulica.

Finalizada, a execução da faixa de enrocamento, lançamos inicialmente uma camada de solo rico em matéria orgânica e passamos a acompanhar o comportamento da parede e as acomodações naturais do terreno, haja vista

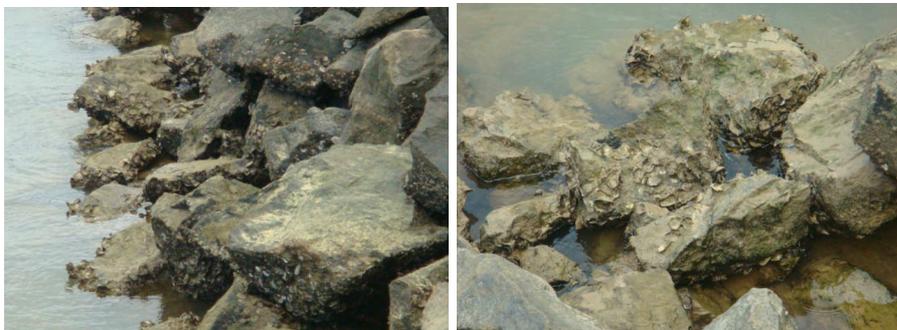
Figs.10

Ao observarmos o enrocamento da faixa de proteção contra erosão, do Terminal Portuário Cotegipe veremos que, principalmente por ter uma área efetiva de contato maior que as soluções em paredes lisas, esta solução assume importante papel na reprodução e desenvolvimento de moluscos filtradores (ostras) (Fig.10), crustáceos (como o aratu, que dá nome a baía de aratu mas que já não se via)(Fig.11) dentre outros organismos deste ecossistema. Os interstícios do enrocamento servem agora também de proteção natural para pequenos peixes e alevinos diversos. (Fig.12)

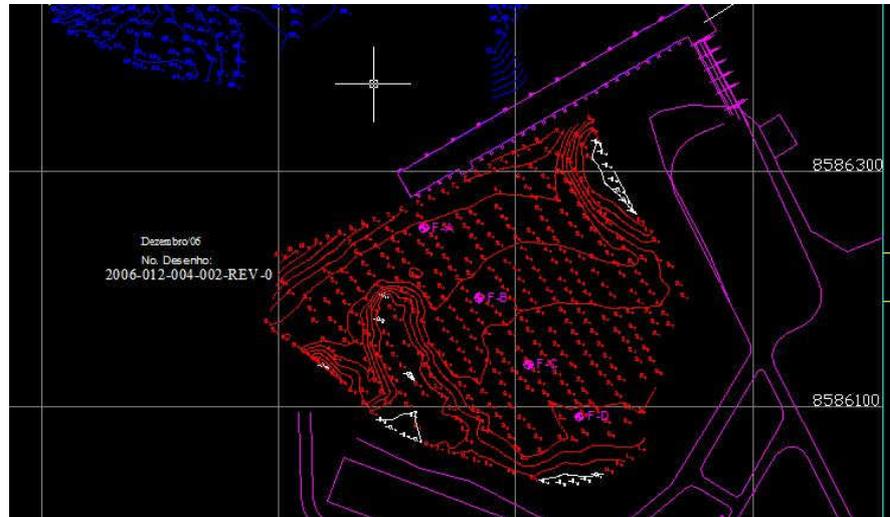
As campanhas geralmente são executadas por empresa tecnicamente capacitada para tal serviço. As que anexamos se deram em dezembro de 2006, abril de 2011, dezembro de 2012 e a mais recente que foi em março de 2014 e podem ser evidenciadas nos detalhes ilustrativos abaixo (Fig.13 a 16) e de forma integral no **anexo 1** deste Relatório Complementar.

Fig.13 (batimetria dezembro 2006)

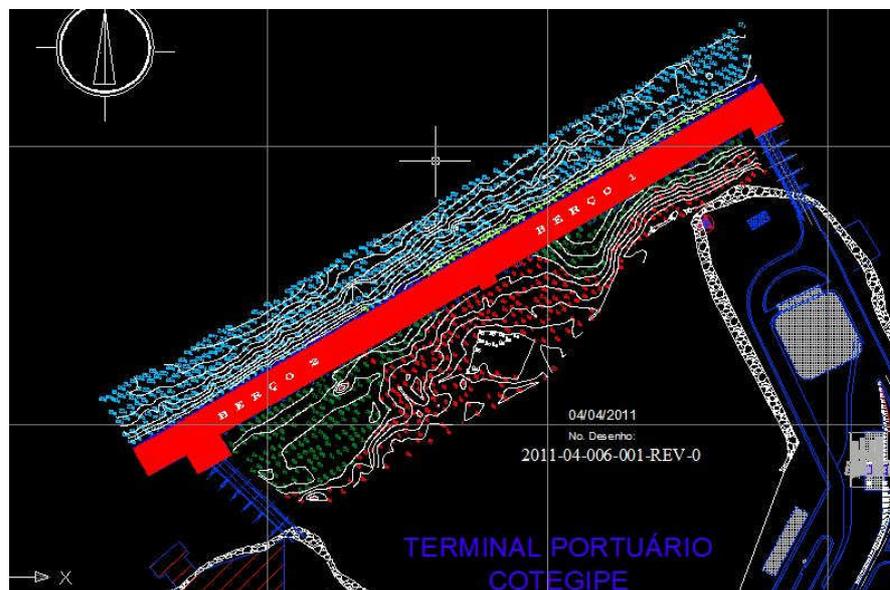
Fig. 14 (batimetria abril 2011)

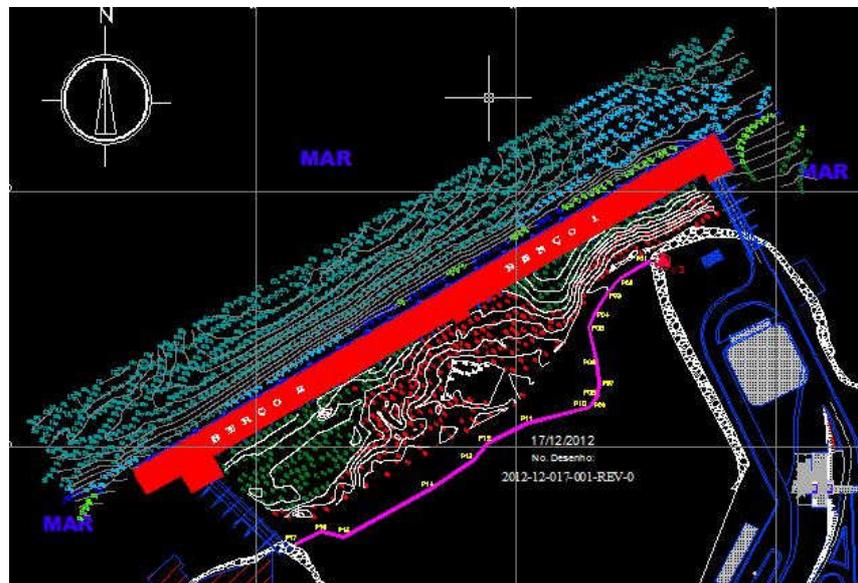
Fig.15 (batimetria dezembro 2012)

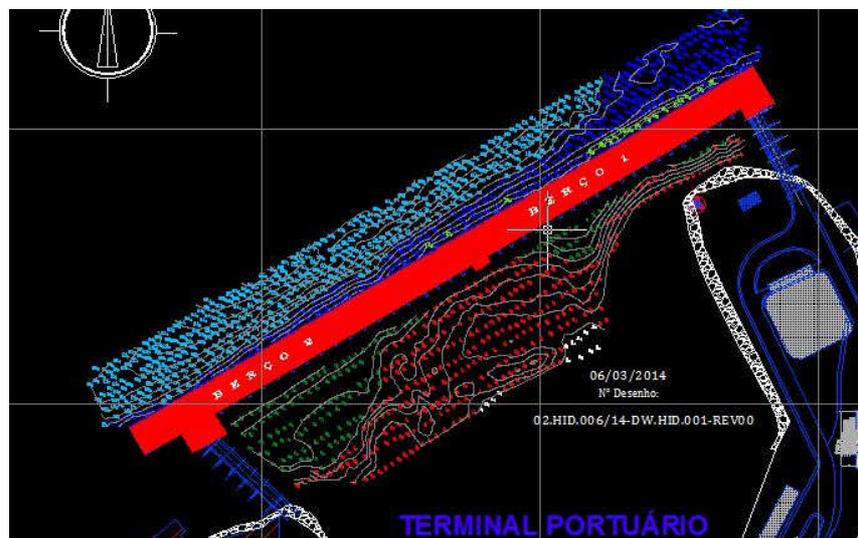
Fig.16 (batimetria março 2014)

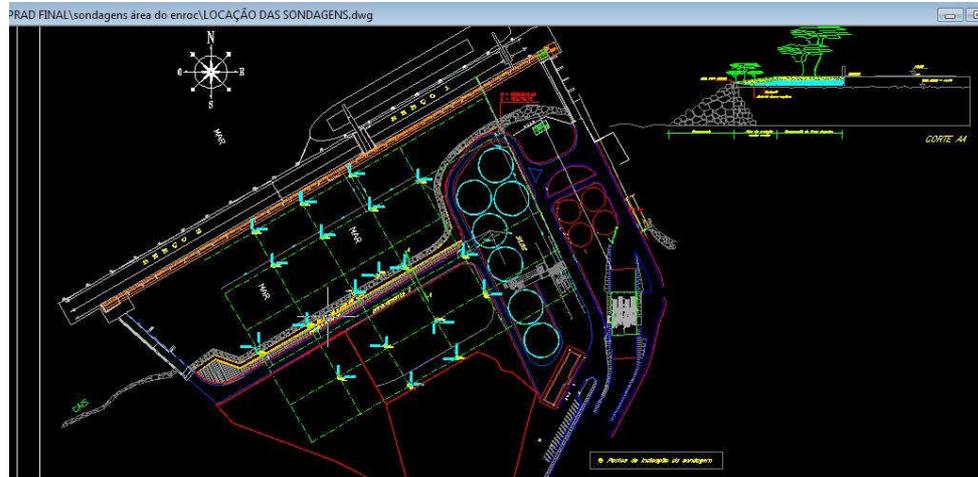
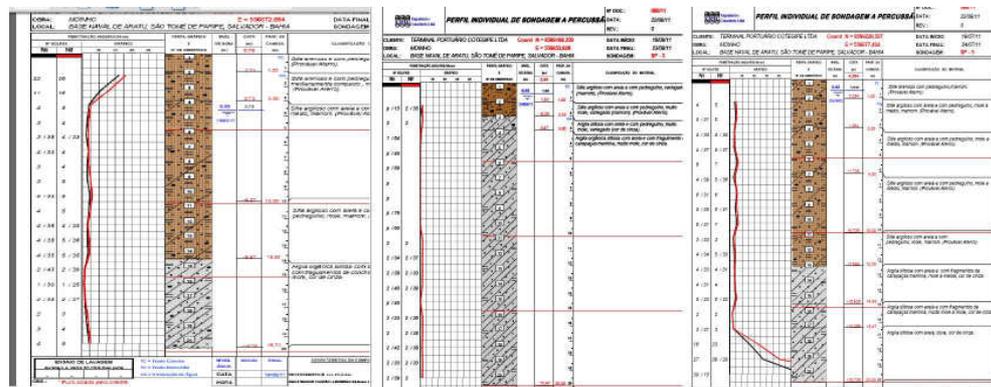
Podemos verificar pelas sondagens que a camada de material representada pela parede é bastante representativa assim como espessa é a camada de material sedimentar argila mole e muito mole em muitos pontos da área em questão.

Através destas sondagens podemos identificar a presença das camadas inferiores compressíveis que nos levaram posteriormente a estabelecer um período de espera e acompanhamento das acomodações para só então aplicar as demais camadas que ainda que de pouca espessura, não deixam de representar um carregamento sobre a parede e faixa do PRAD.

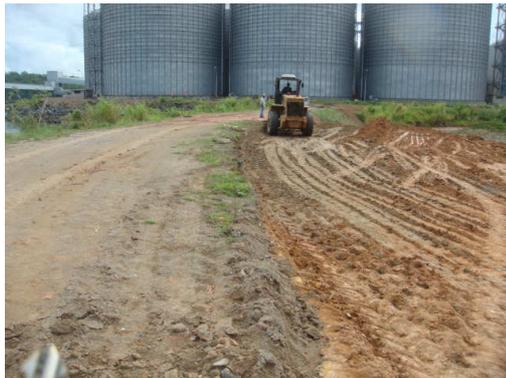
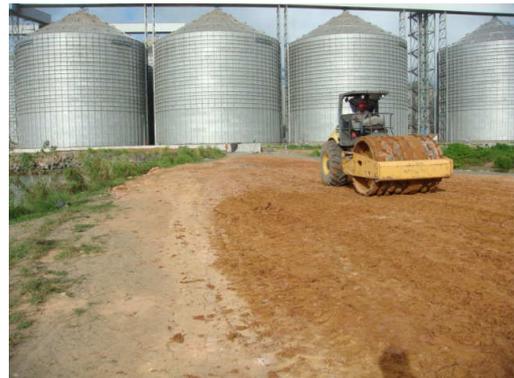
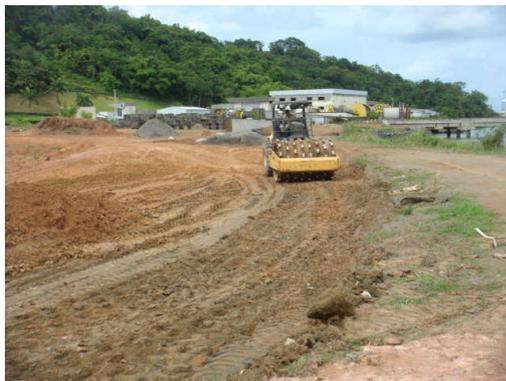
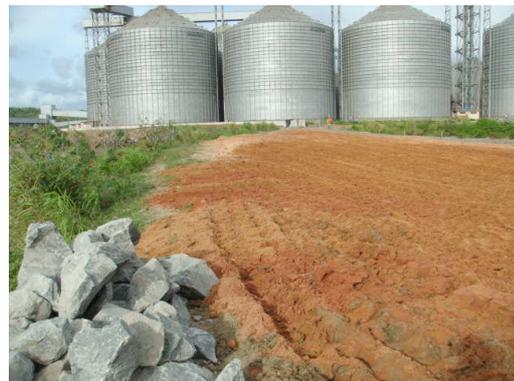
Uma vez arrumada a área do enrocamento, foi trabalhada a parte superior da faixa destinada à aplicação da manta geotêxtil que avançava desde a crista do enrocamento, passando pela faixa destinada a vegetação de menor porte até o limite da área do PRAD:

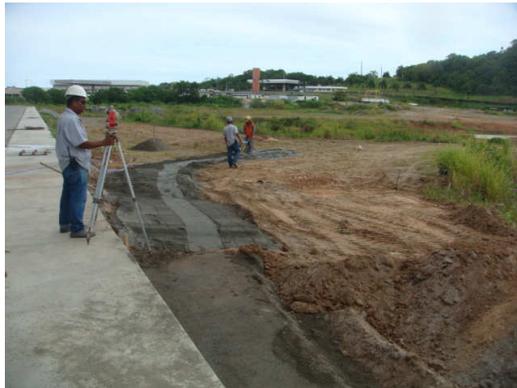
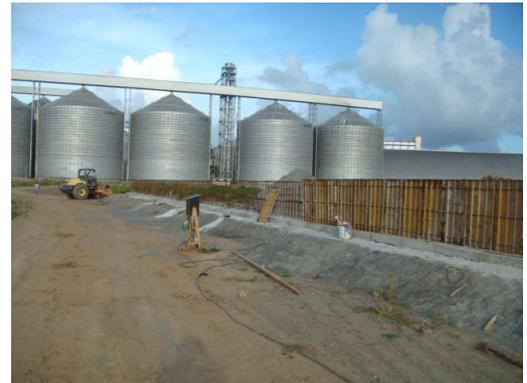
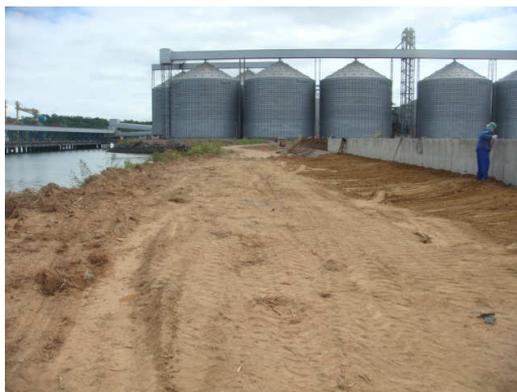
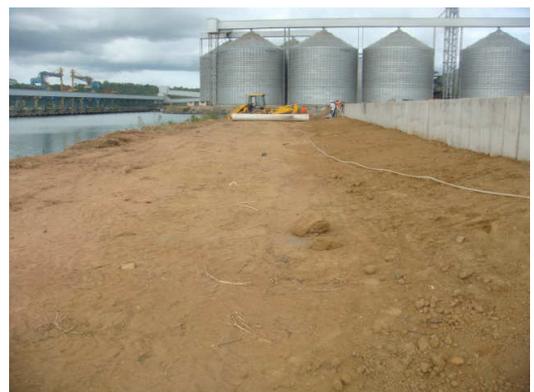
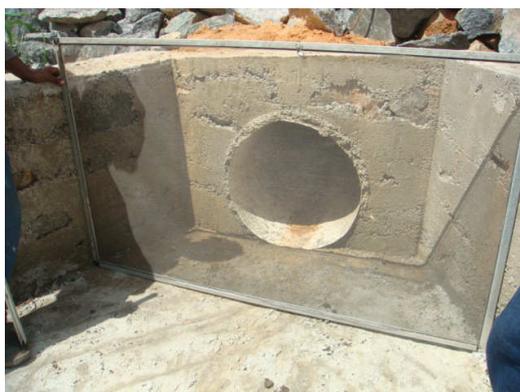
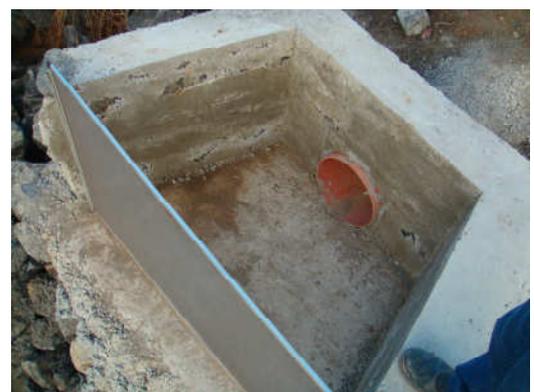
Após a regularização da área, foi feita a locação dos limites do PRAD, marcação e implantação da cercadura limite e rede de drenagem com telas de proteção nos lançamentos:

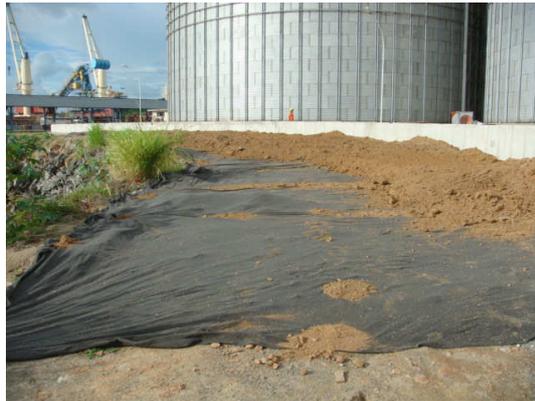
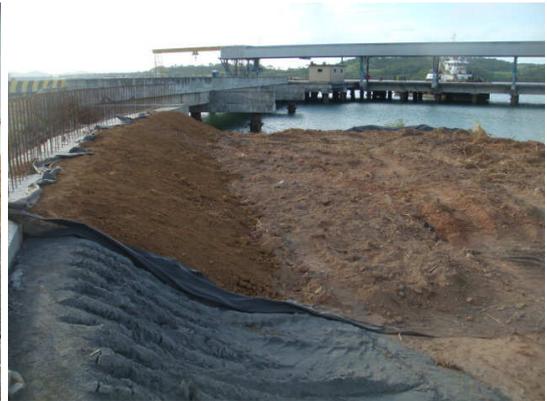
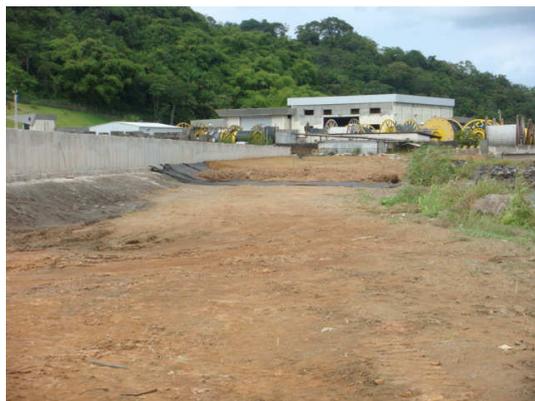
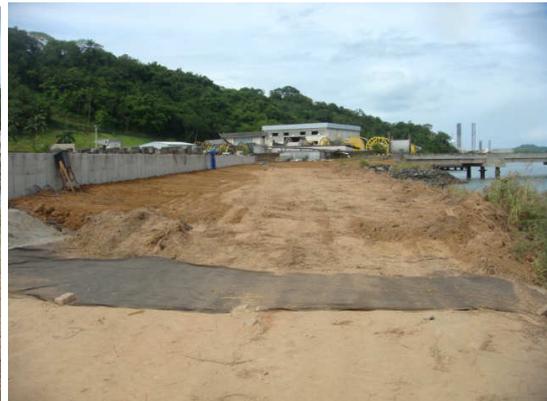
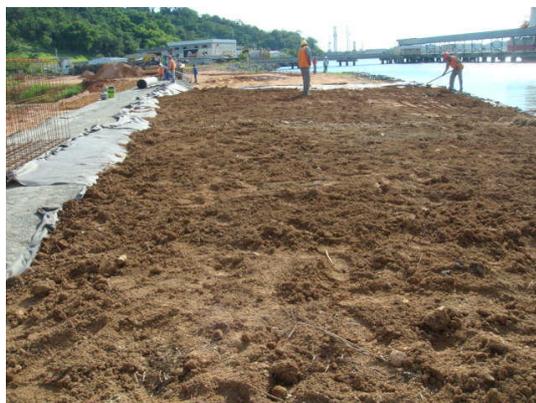
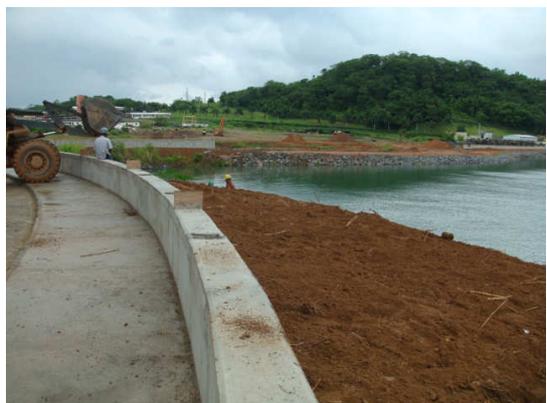
Na sequência, foi feita a aplicação da manta geotêxtil e o espalhamento mecanizado das primeiras camadas de solo melhorado com regularização manual:

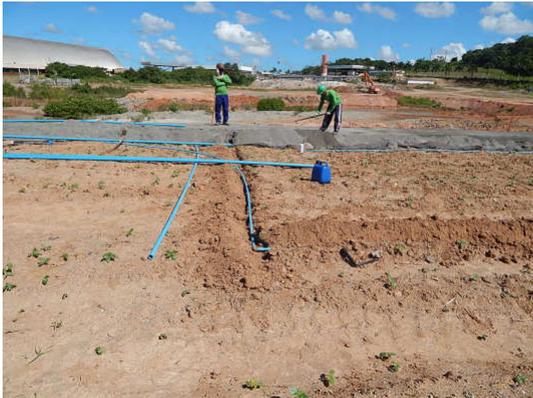
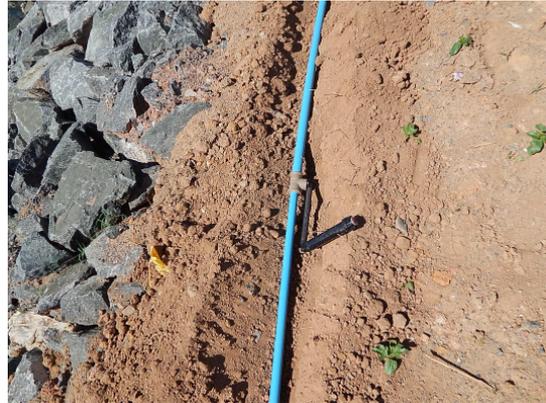
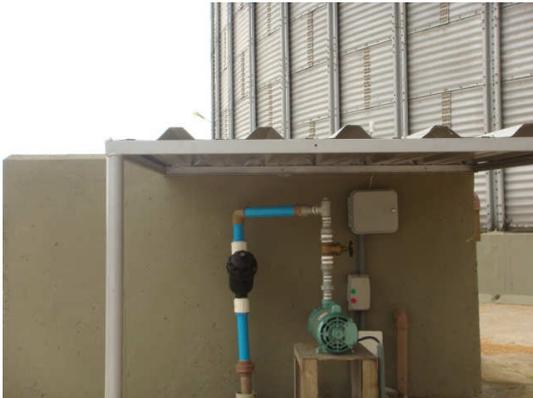
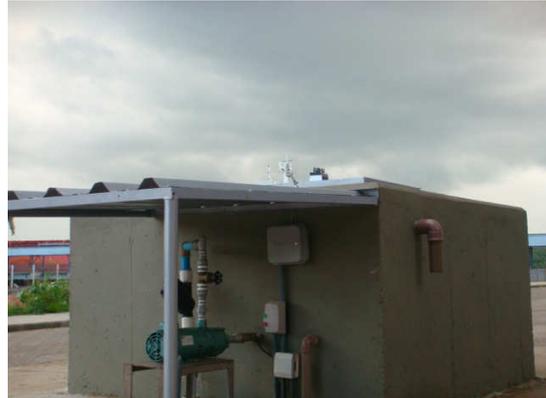
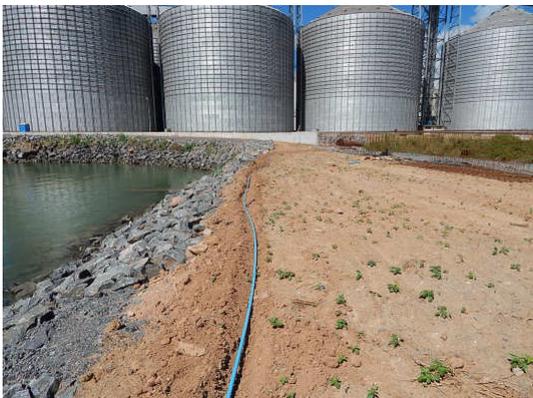
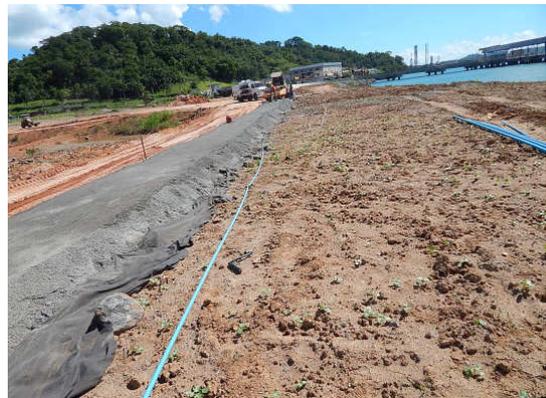
Após o espalhamento das camadas de solo melhorado, foi feita a instalação das redes de irrigação que são alimentadas pelo tanque de acúmulo da água oriunda dos drenos subterrâneos externos:

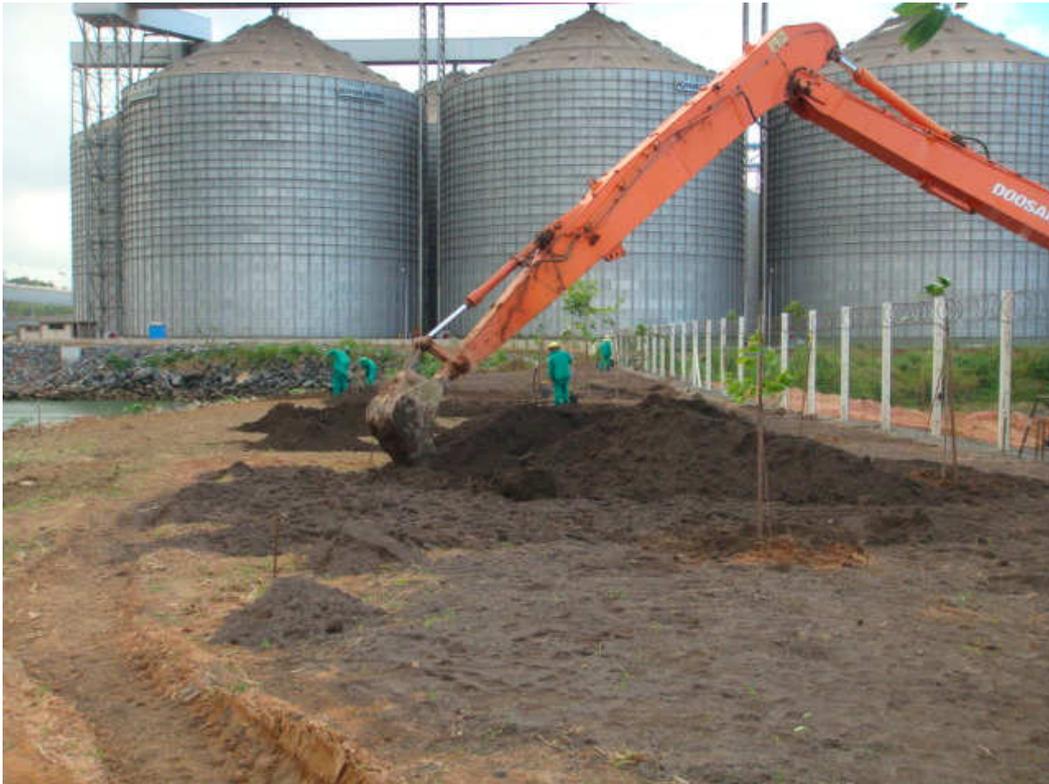
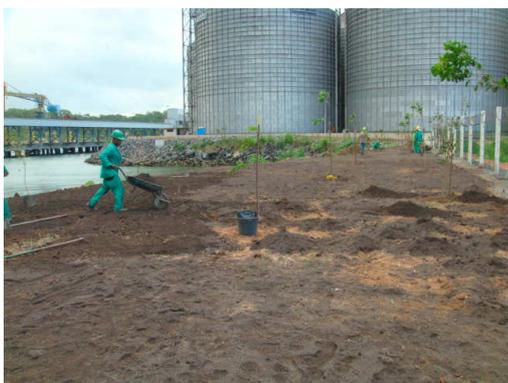
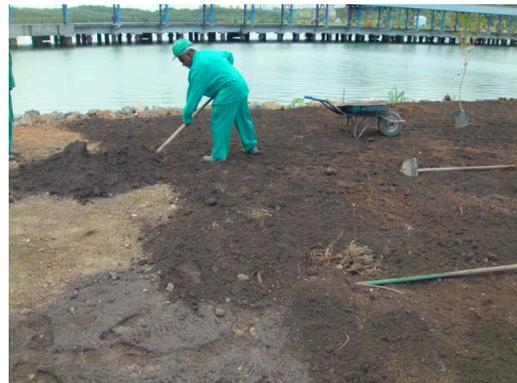
Instalada a rede de irrigação, seguiu-se com a aplicação e o espalhamento (mecanizado com regularização manual) da última camada de solo melhorado antes do início do plantio das mudas e da grama:

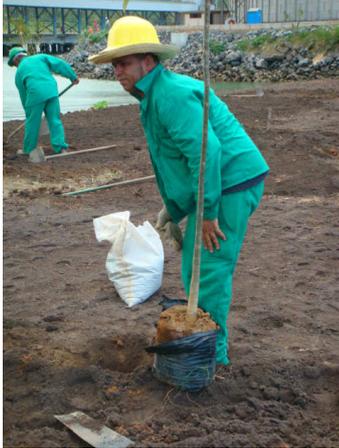
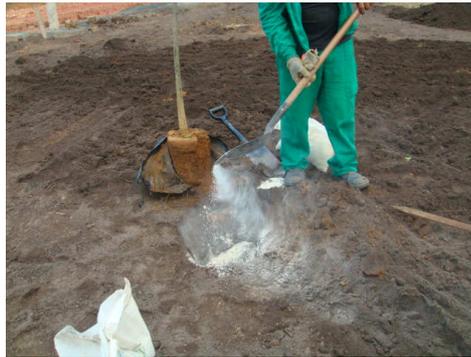
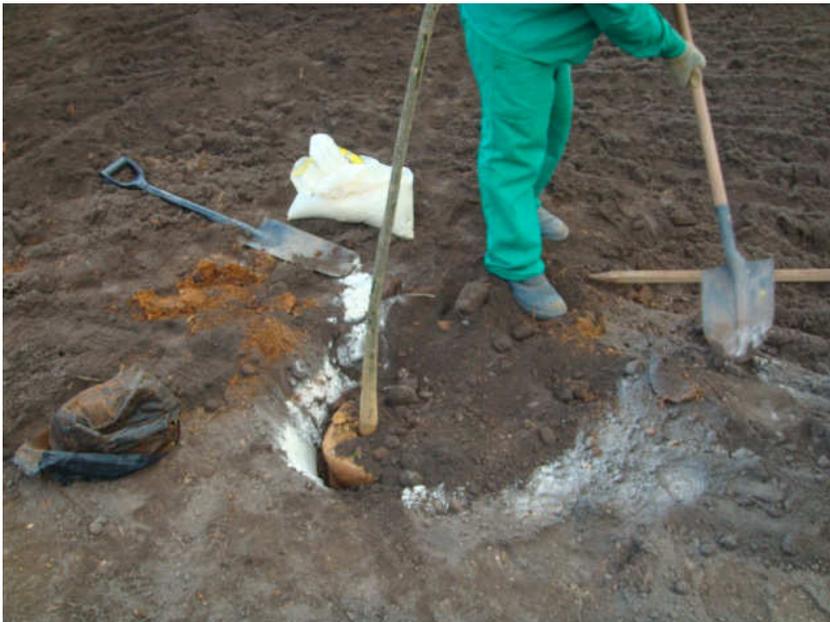
Iniciou-se então a preparação das mudas com aplicação de calcário para o plantio:

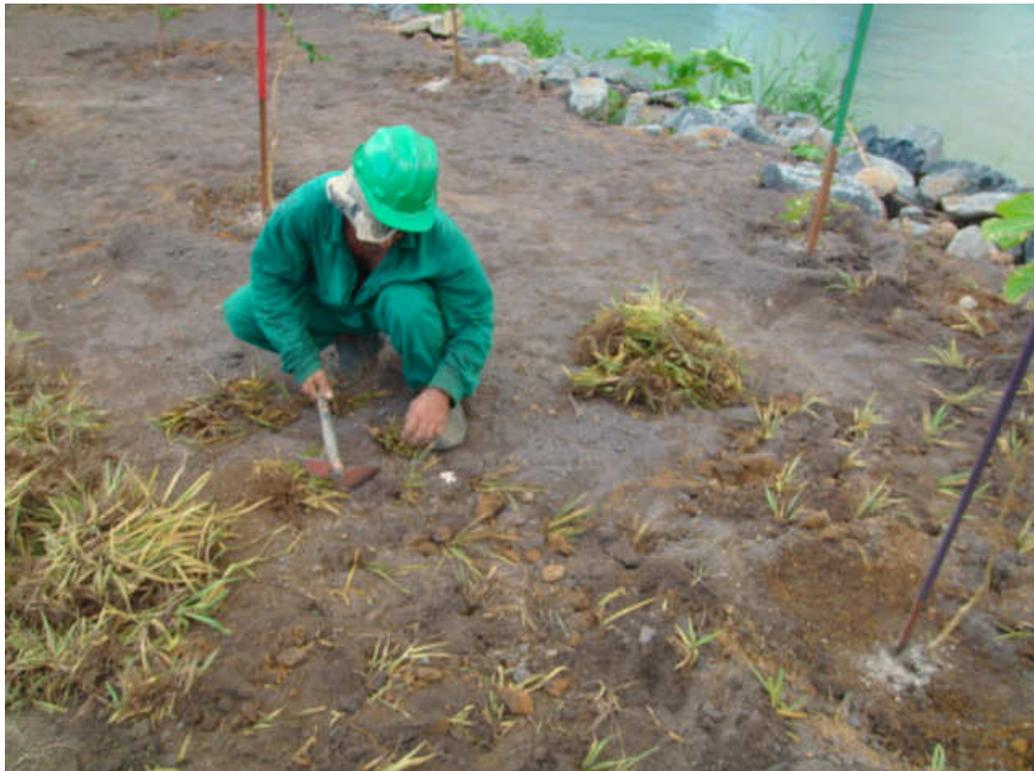
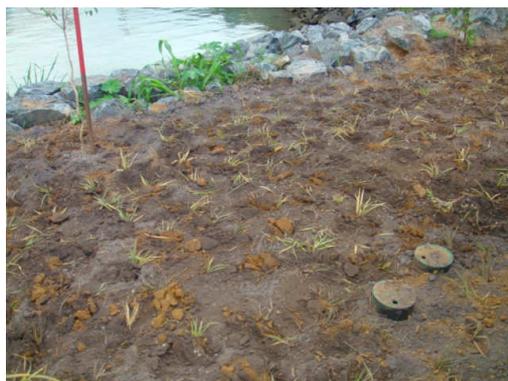
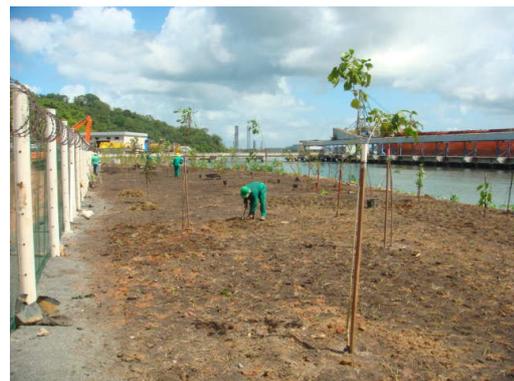
Com as mudas plantadas, efetuou-se o plantio de grama:

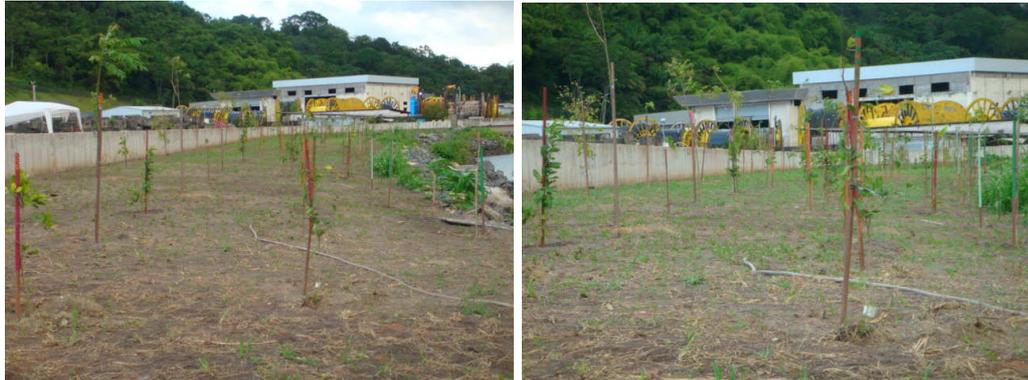
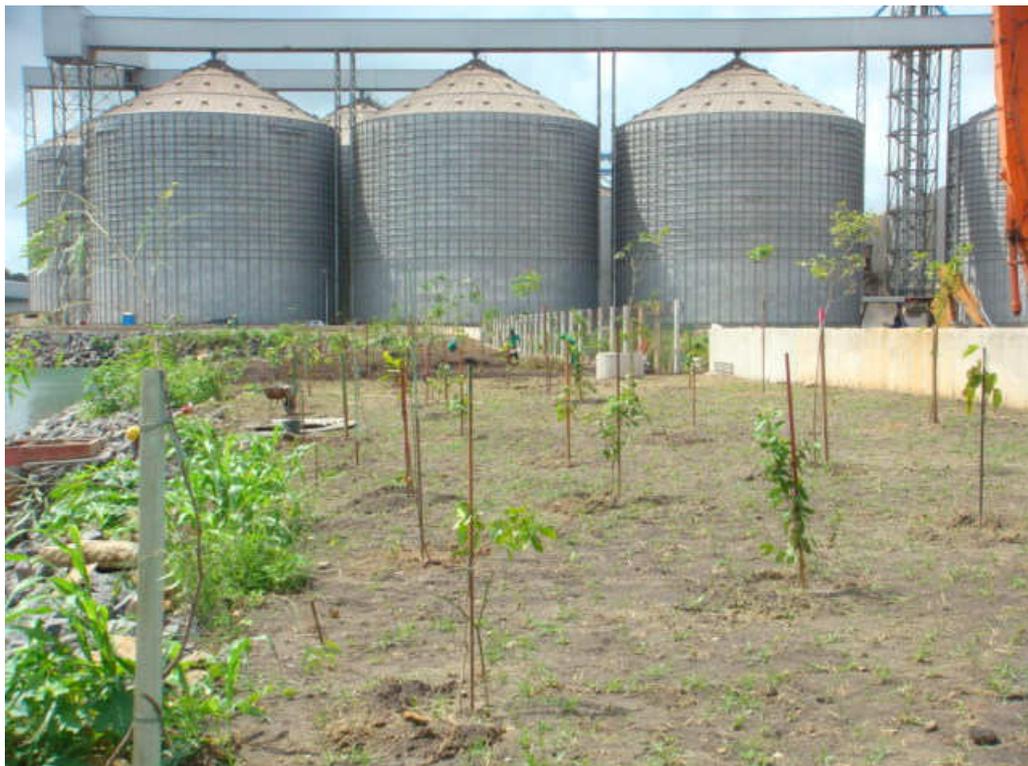
Plantio finalizado:
