INVESTIGAÇÃO AMBIENTAL
ÁREA DA INSTALAÇÃO PORTUÁRIA ALFANDEGADA

RELATÓRIO TÉCNICO

DEICMAR

SANTOS - SÃO PAULO

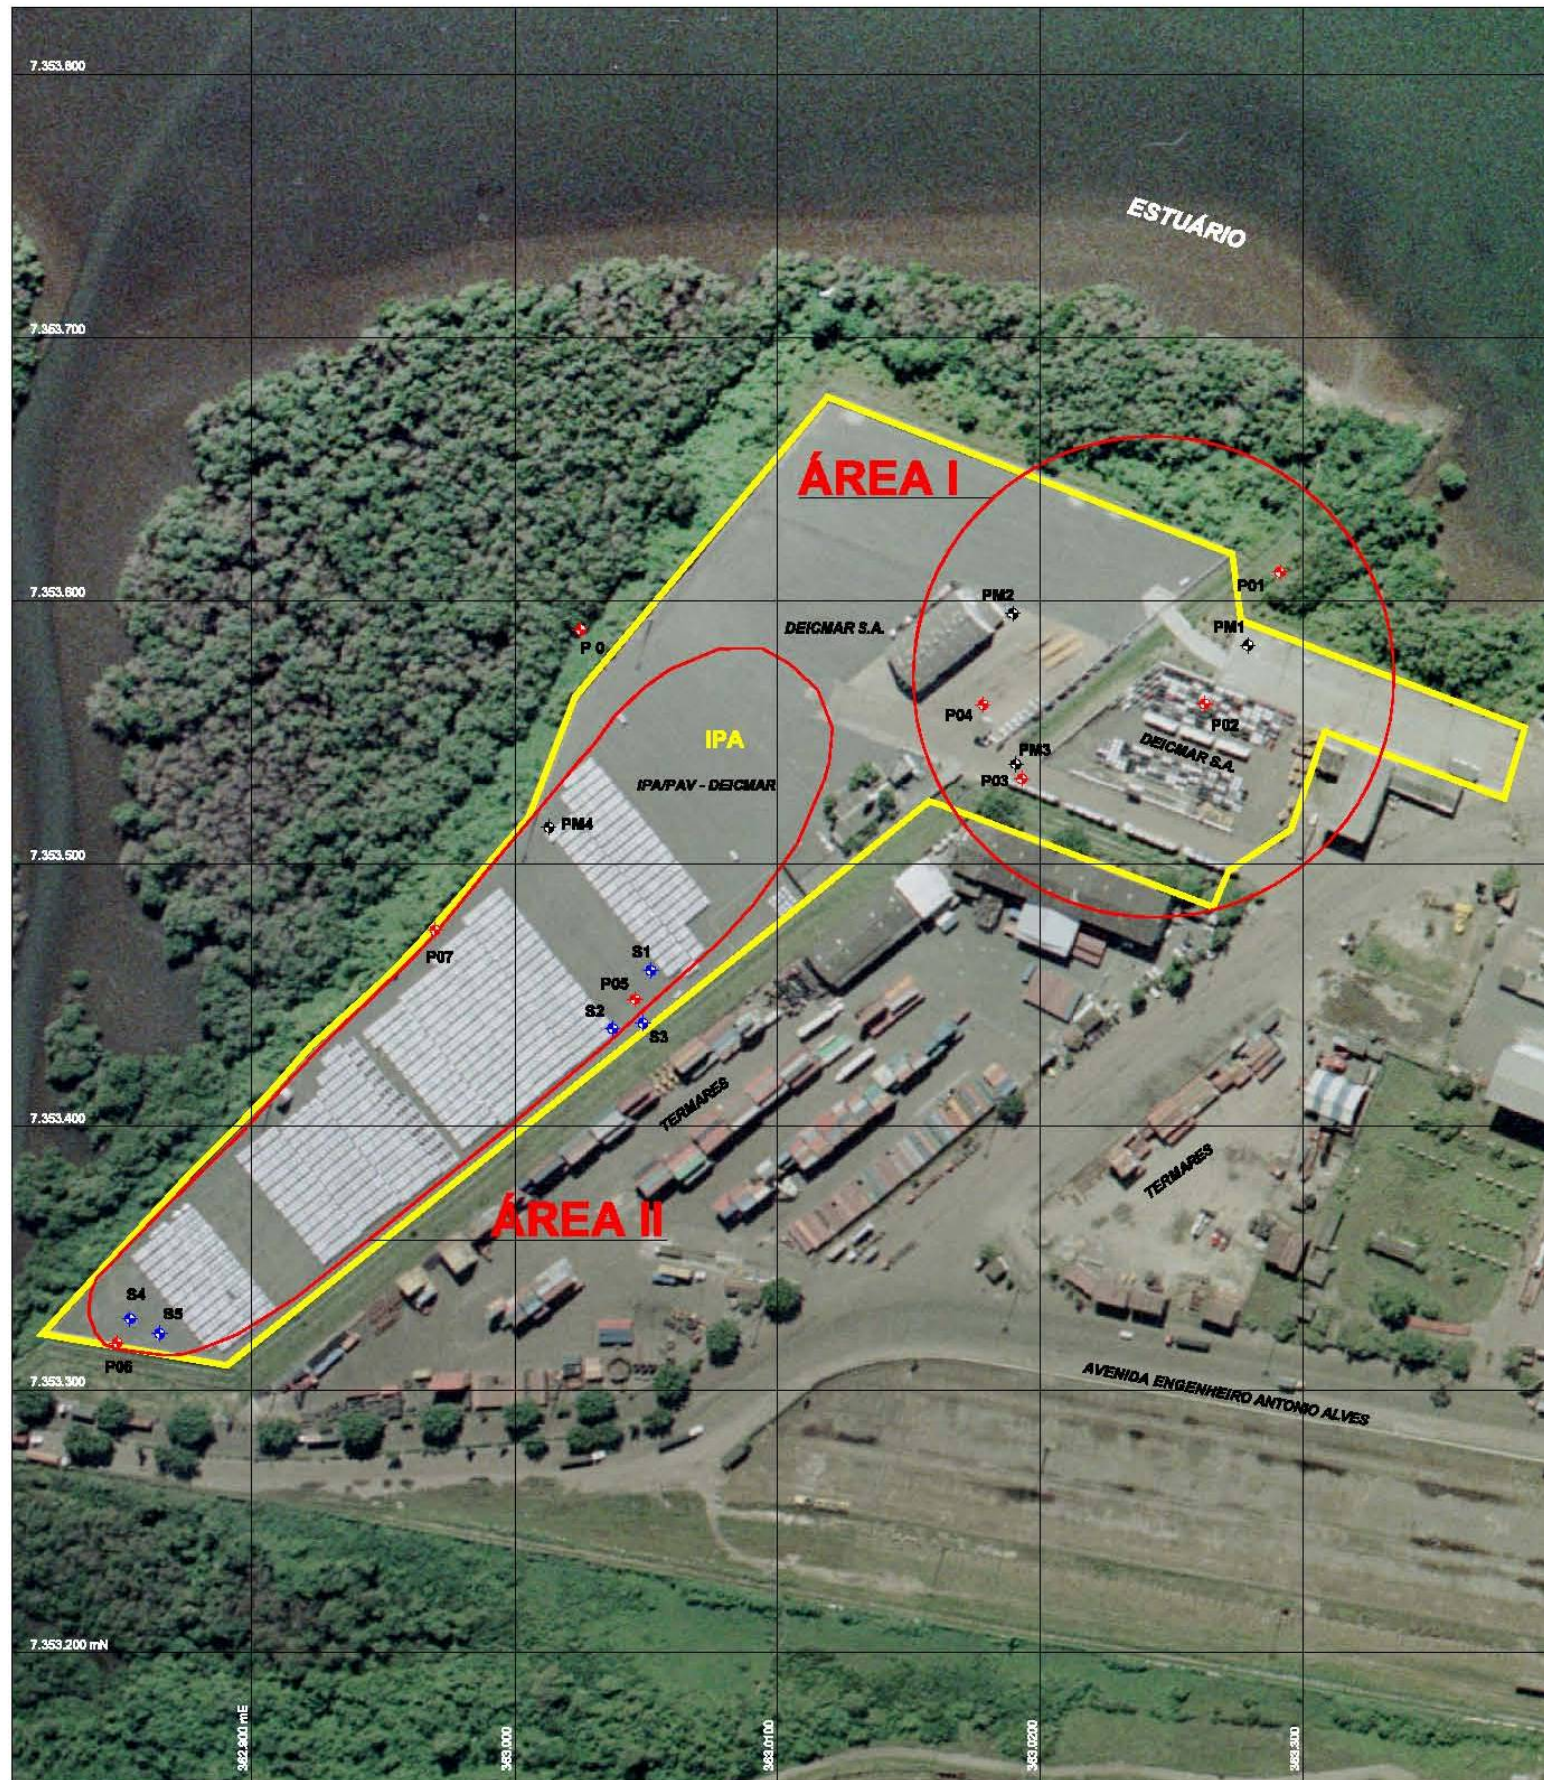
FIGURA COM LOCALIZAÇÃO DOS PONTOS DE COLETA

- ◆ **P01** PONTO DE COLETA DE SOLO SUPERFICIAL DA CAMPANHA DE 03/2006
- ◆ **S1** PONTO DE COLETA DE SOLO SUPERFICIAL DA CAMPANHA DE 03/2007
- ◆ **PM1** POÇO DE MONITORAMENTO DE ÁGUA SUBTERRÂNEA - CAMPANHA 03/2007

Para a realização da investigação da área do IPA, os pontos amostrais foram definidos com base nos resultados das sondagens de solo superficial realizadas em abril de 2006. O detalhamento da área foi realizado próximo aos pontos que apresentaram alguma anomalia, conforme apresentado no Plano de Ação e relatório técnico que contempla o diagnóstico inicial da área IPA. A Figura com a localização dos pontos de coleta é apresentada no Anexo 1.

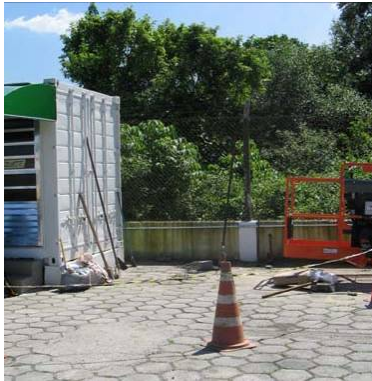
Foto 01 - Local de instalação do PM-01

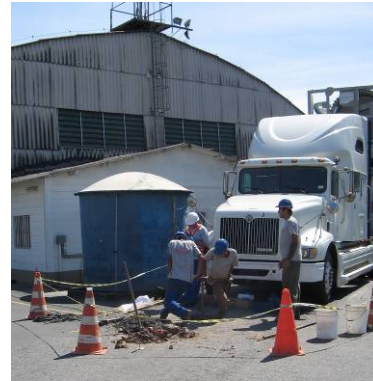
Foto 02 - Instalação do PM-02

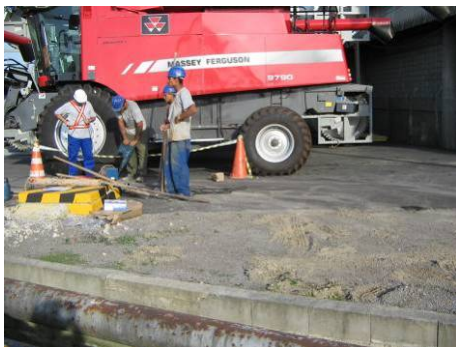
Foto 03 - Instalação do PM-03

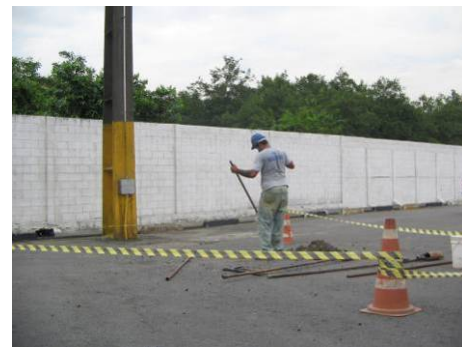
Foto 04 - Instalação do PM-04

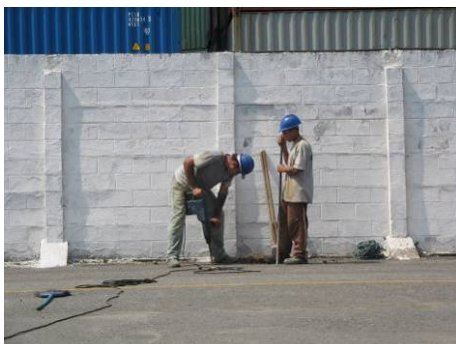
Foto 05 - Sondagem de solo superficial

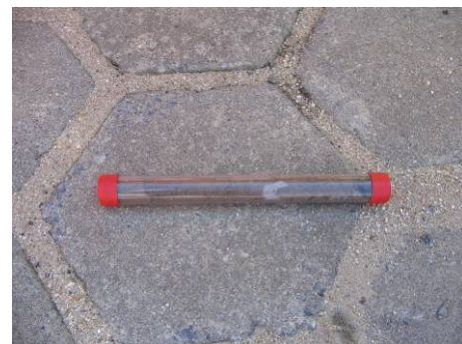
Foto 06 - Amostrador do tipo *liner* utilizado para coleta de solo

Todas as amostras foram coletadas com *liners* e transferidas para os recipientes fornecidos pelo laboratório. As condições de armazenamento e preservação das amostras estão apresentadas na Tabela 3, as respectivas cadeias de custódia e laudos analíticos encontram-se no Anexo 3 e o dossiê fotográfico da coleta está apresentado no Anexo 4. Todas as amostras foram armazenadas em caixas térmicas com gelo e mantidas à temperatura de 4 ± 2 °C desde o momento da coleta até o envio ao laboratório.

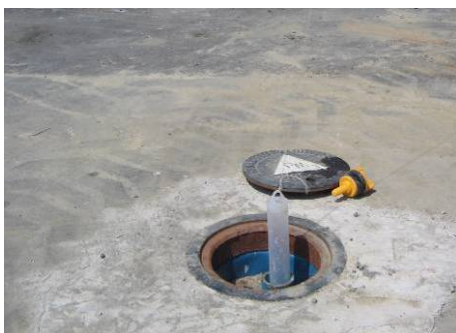
Foto 07 - Amostragem de água subterrânea com *bailer*

As amostragens foram realizadas com a utilização de coletores tipo *bailers* descartáveis. O procedimento de esgotamento dos poços de monitoramento atendeu às exigências da norma CETESB de 1999 para “Amostragem e Monitoramento de Águas Subterrâneas” constante no “Manual de Gerenciamento de Áreas Contaminadas, Projeto CETESB – GTZ”.

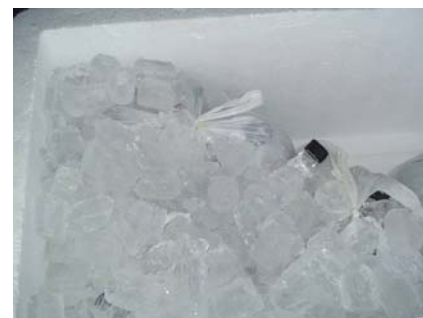
Figura 8 - Amostras acondicionadas em caixa térmica com gelo

As amostras de água coletadas foram envasadas em frascaria apropriada fornecida pelo laboratório Corplab, responsável pelas análises. As amostras foram acondicionadas em caixas térmicas com gelo desde o momento da coleta até seu encaminhamento para o laboratório (4 ± 2 °C).
