PBA 9 - Programa de Recuperação de Áreas Degradadas

Nota Técnica Nº 018/2016 - NEMA/PCFF-PISF/UNIVASF

ASSUNTO: METODOLOGIAS PARA REVEGETAÇÃO DA PRIMEIRA FASE DO PROGRAMA DE RECUPERAÇÃO DE ÁREAS DEGRADADAS (PRAD) DO PROJETO DE INTEGRAÇÃO DO RIO SÃO FRANCISCO COM BACIAS HIDROGRÁFICAS DO NORDESTE SETENTRIONAL (PISF)

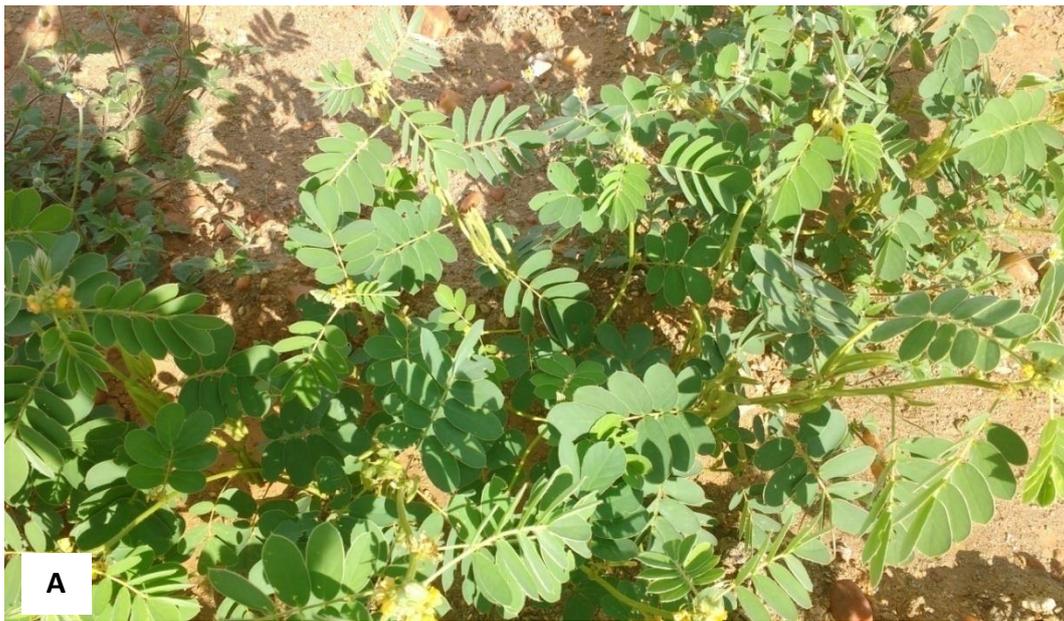
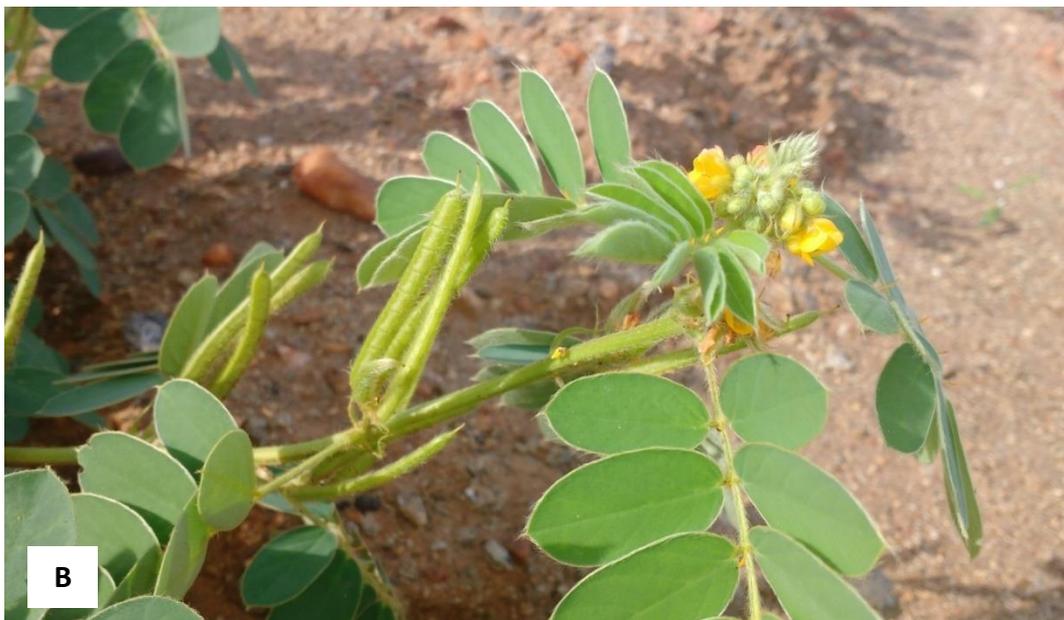
Senna uniflora, popularmente conhecida como mata-pasto, é uma espécie pertencente à família Fabaceae nativa da Caatinga (LORENZI, 2008; ALVES et al., 2009) (Figura 14). Trata-se de uma erva anual, espontânea, pioneira, com altura entre 0,35 e 2 m, que propaga-se por sementes (COSTA et al., 2002; LORENZI, 2008; ALVES et al., 2009). A espécie é frequentemente encontrada em áreas degradadas de Caatinga (LORENZI, 2008; ALVES et al., 2009) e apresenta potencial recuperação dessas áreas (FAVERO et al., 2000). Possui também características forrageira (FAVERO et al., 2000; COSTA et al., 2002), além de ser um eficiente adubo verde (SILVEIRA et al. 2009). De acordo com Carvalho (2016), seu efeito alelopático é baixo, permitindo o surgimento de outras espécies vegetais e, conseqüentemente, promovendo a sucessão ecológica e os processos de regeneração natural.

Figura 14– Planta de *Senna uniflora* (A) e detalhe de ramo com flor e fruto (B). (Fotos: Alysson G. de Lima)

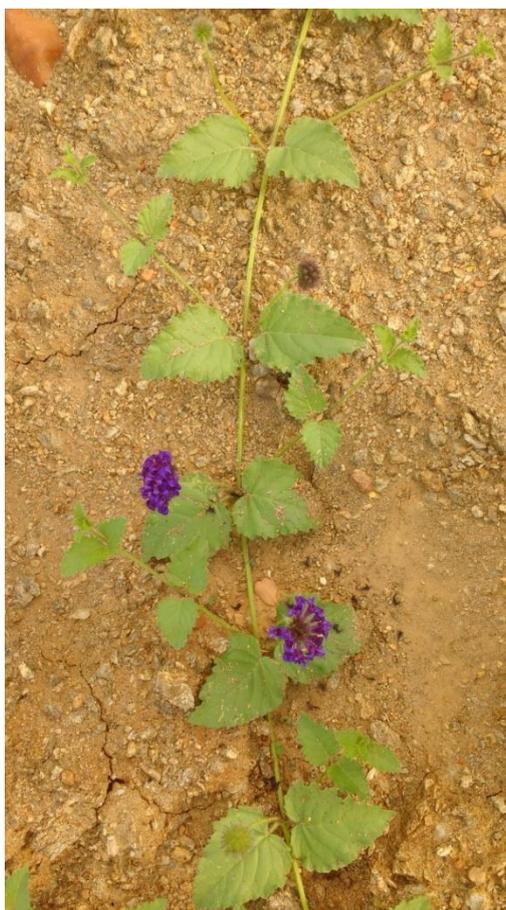
Espécie perene, prostrada, herbácea, muito ramificada. Folhas dispostas em pares alternados e flores de coloração violeta agrupadas em inflorescências terminais (ALBUQUERQUE & ALMEIDA, 2002) (Figura 15). Propaga-se por sementes (LORENZI, 2008), as quais se encontram em glomérulos.

Figura 15—Planta de *Rhaphiodon echinus* em floração em área de solo exposto e compactado do eixo Norte do PISF. (Foto: Alysson G. de Lima)

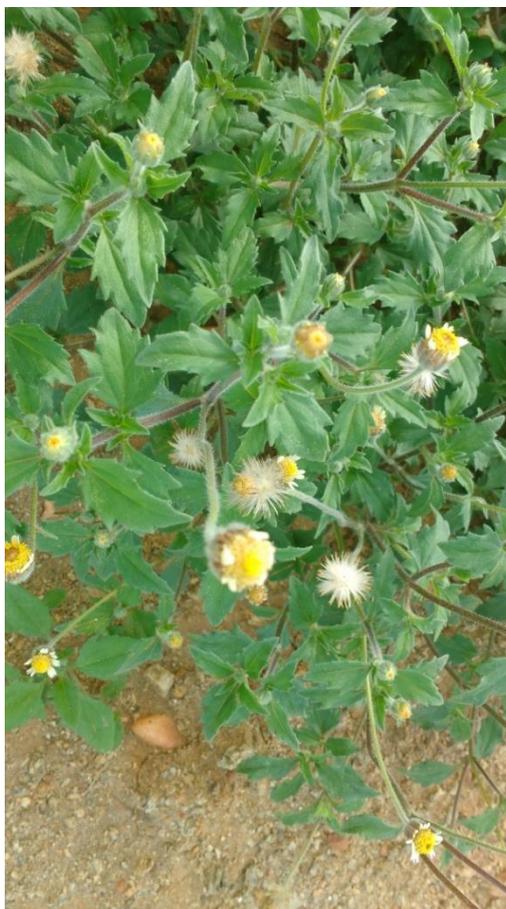
T. procumbens é uma planta herbácea, anual ou bianual, com caule prostrado ou ascendente, pouco ramificada. As folhas são simples opostas. É facilmente

reconhecida pelo hábito rastejante, pelas flores do raio pistiladas creme a amarelo pálido e cipsela densamente seríceea e papilho plumoso (HATTORI & NAKAJIMA, 2008) (Figura 16).

Figura 16—Planta de *Tridax procumbens* em área de solo exposto e compactado do eixo Norte do PISF, com flor e fruto. (Foto: Alysson G. de Lima)

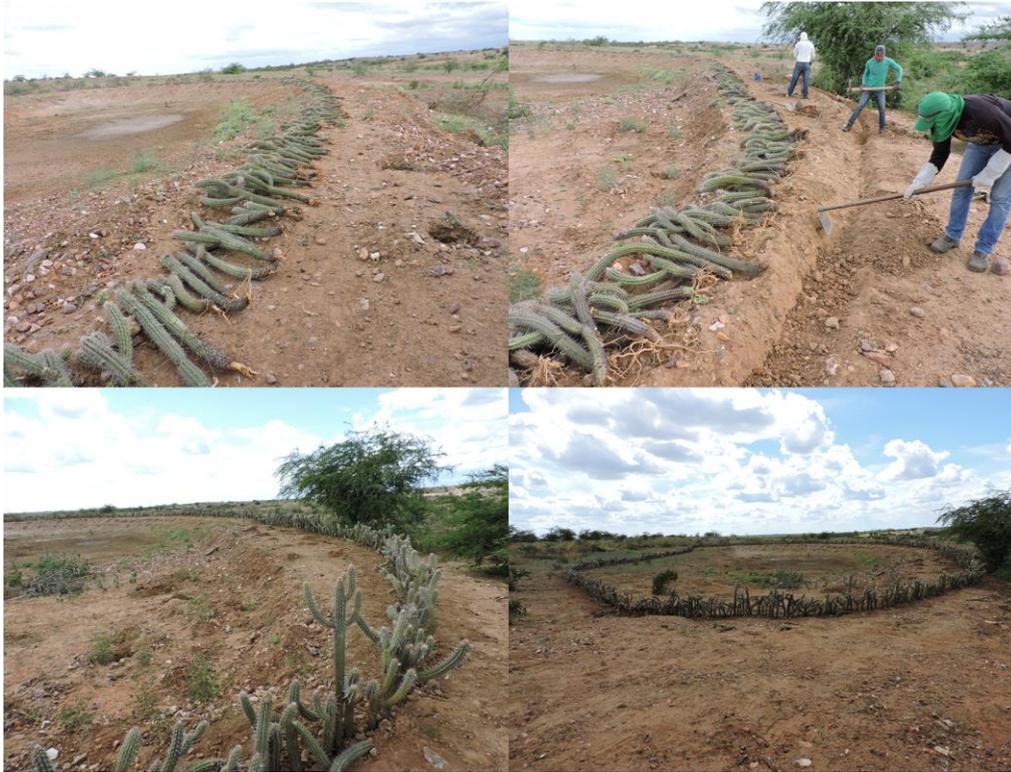
Figura 19 -Implantação de cerca viva de *Pilosocereus gounellei* (xique-xique) ao redor de um núcleo de alta diversidade (NAD) em construção.

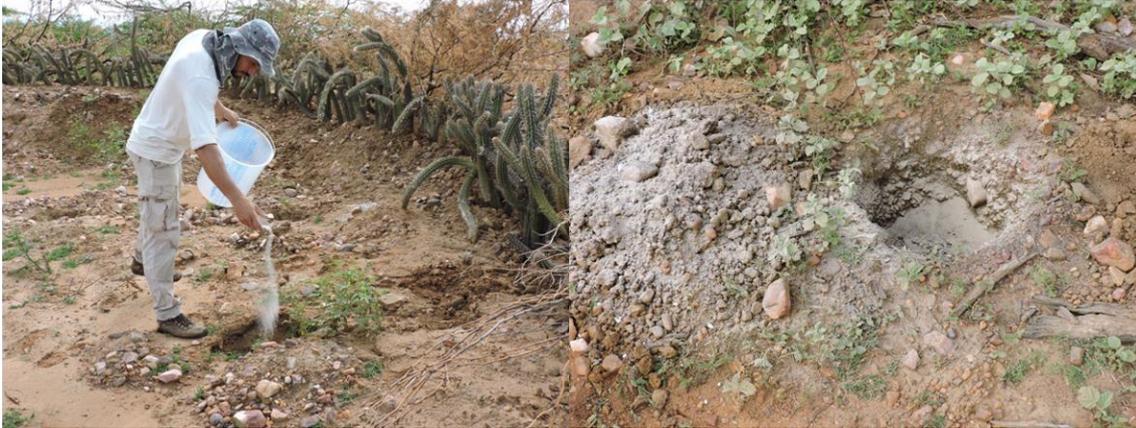
Será realizada adubação de base com 100g/cova de NPK 10-10-10 e 50g/cova de silicato de magnésio (MB-4), com a finalidade de promover o desenvolvimento inicial do sistema radicular (Figura 21).

Figura 21 - Adubação com NPK 10-10-10 e MB-4.

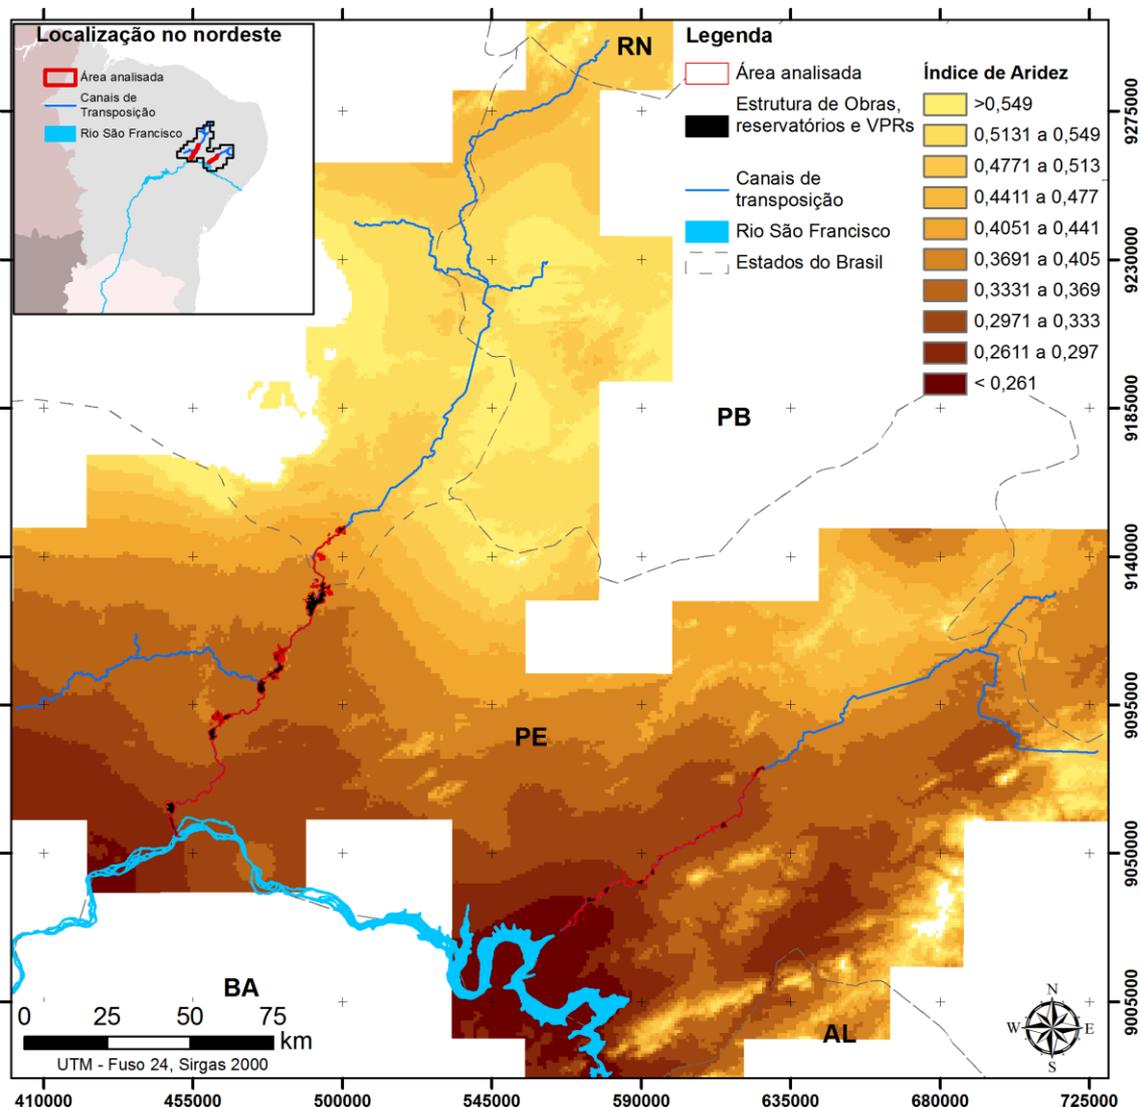
Consideramos que a resiliência de áreas degradadas é menor em situações de maior déficit hídrico, uma vez que desertificação é uma das principais ameaças à capacidade de regeneração natural em zonas de clima seco (Souza et al. 2015). Para incluir essa variável no protocolo utilizamos o Índice de Aridez (razão entre as médias anuais de precipitação e evapotranspiração potencial – <http://www.cgiar-csi.org/data/global-aridity-and-pet-database>). O índice de aridez foi dividido em dez classes ordenadas de 1 a 10, sendo dez (10) a área mais seca (índice de aridez menor que 0,261) e com menor resiliência, e um (01) a menos seca (índice de aridez maior que 0,549), portanto com maior resiliência. Assim quanto menor a resiliência da área maior a dificuldade para a regeneração natural, portanto maior esforço para a recuperação. O mapa 10 ilustra a variação do índice de aridez ao longo da área da obra.

Mapa 10: Índice de aridez para ambos eixos.

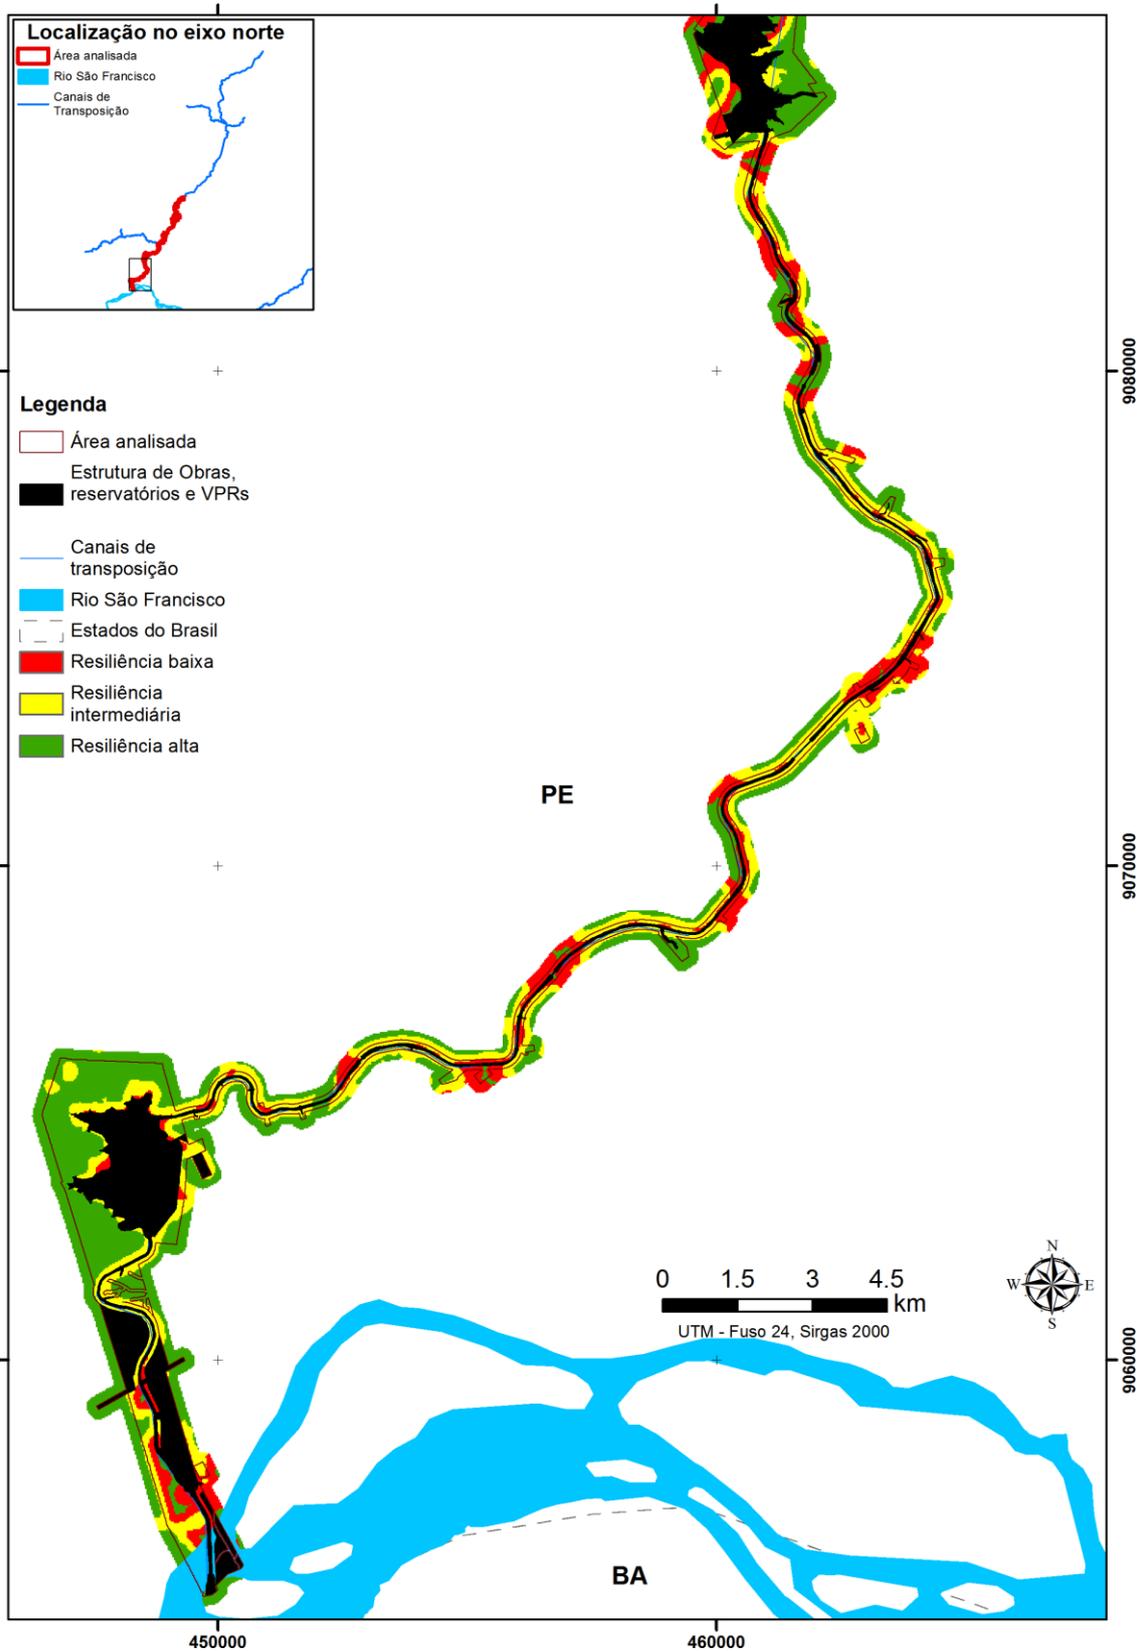
Os mapas de estrutura da paisagem para ambos eixos (mapas 10 a 13 para o eixo norte e mapas 14 a 16 para o eixo leste) foram gerados pela análise “*moving windows*” do programa FRAGSTATS 4.1 (McGarigal *et al.*, 2002) considerando um raio de 200 m além dos limites da área desapropriada para o PISF. Foi utilizado como mapa de cobertura vegetal para realização dessa análise os mapas apresentados no relatório semestral n° 17 do PCFF/PISF (NEMA 2016) para o ano de 2015/2016, considerando apenas as áreas de vegetação nativa remanescente. Pardini e colaboradores (2010) sugerem que a eficiência de projetos de recuperação florestal é maior em ambientes com proporção de hábitat intermediária, pois regiões muito próximas a fragmentos a regeneração natural seria facilitada pela maior intensidade da chuva de sementes e pela maior presença de dispersores, enquanto regiões mais isoladas teriam baixa influência dos mesmos processos. Seguindo esses autores, áreas com menos de 30% de vegetação remanescente (pixel com valor 10) foram consideradas com baixa resiliência pois se encontram muito isoladas. As áreas com vegetação remanescente entre 30 e 75% (pixel com valor 7) foram consideradas com resiliência intermediária, assim, intervenções visando acelerar a regeneração natural são recomendadas. Por fim, áreas com mais de 75% de vegetação remanescente possuem alta resiliência, caracterizando setores com alta capacidade de regeneração natural, portanto, necessitando menos intervenções visando sua recuperação (pixel com valor 4).

Mapa 11: Resiliência em função da estrutura da paisagem para eixo norte, folha 1.

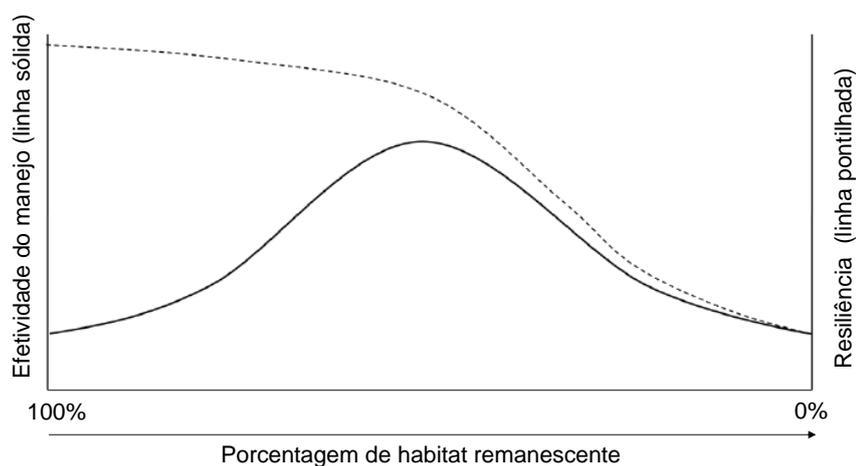
remanescente é a única variável considerada para avaliar a resiliência da área (figura 3). Além da porcentagem de hábitat remanescente (tópico 1.3), o protocolo apresentado acrescenta duas variáveis a esse modelo. A resiliência em função do uso da terra (tópico 3.2) e a resiliência em função da escassez hídrica (tópico 1.2).

Figura 3: Adaptação da relação entre efetividade de ações de recuperação e resiliência da biota nativa com a perda de hábitat (modificado de Pardini et al., 2010).

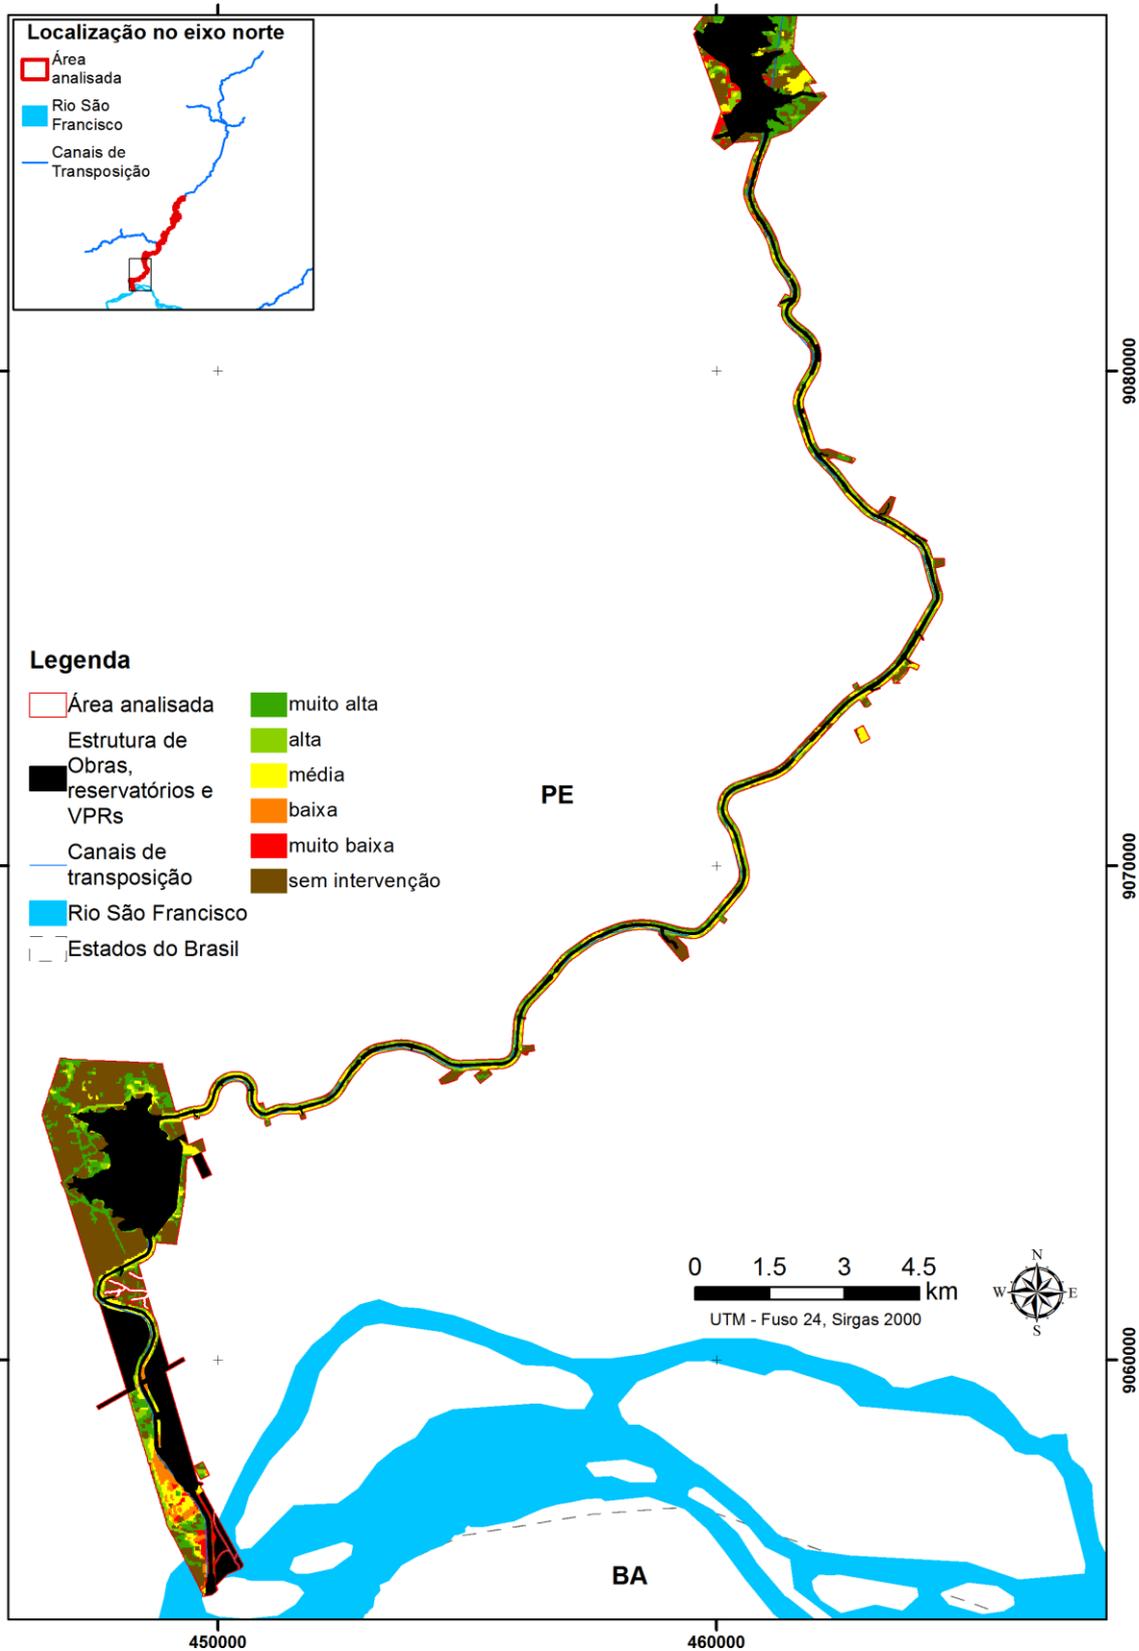
O mapa de resilienciadas áreas degradadas possui seis classes – (1) Muito Alta, (2) Alta, (3) Média, (4) Baixa, (5) Muito baixa e (6) sem intervenção (mapas 34 a 37 para eixo norte e 38 a 40 para eixo leste). Foram priorizadas as áreas com resiliência intermediária, com viés para as áreas com menor resiliência. Ou seja, dentro das três classes com resiliência intermediária (Alta, Média e Baixa), foram priorizadas as classes com resiliência Média e Baixa.

Mapa 35: Resiliência das áreas degradadas para eixo norte, folha 1.

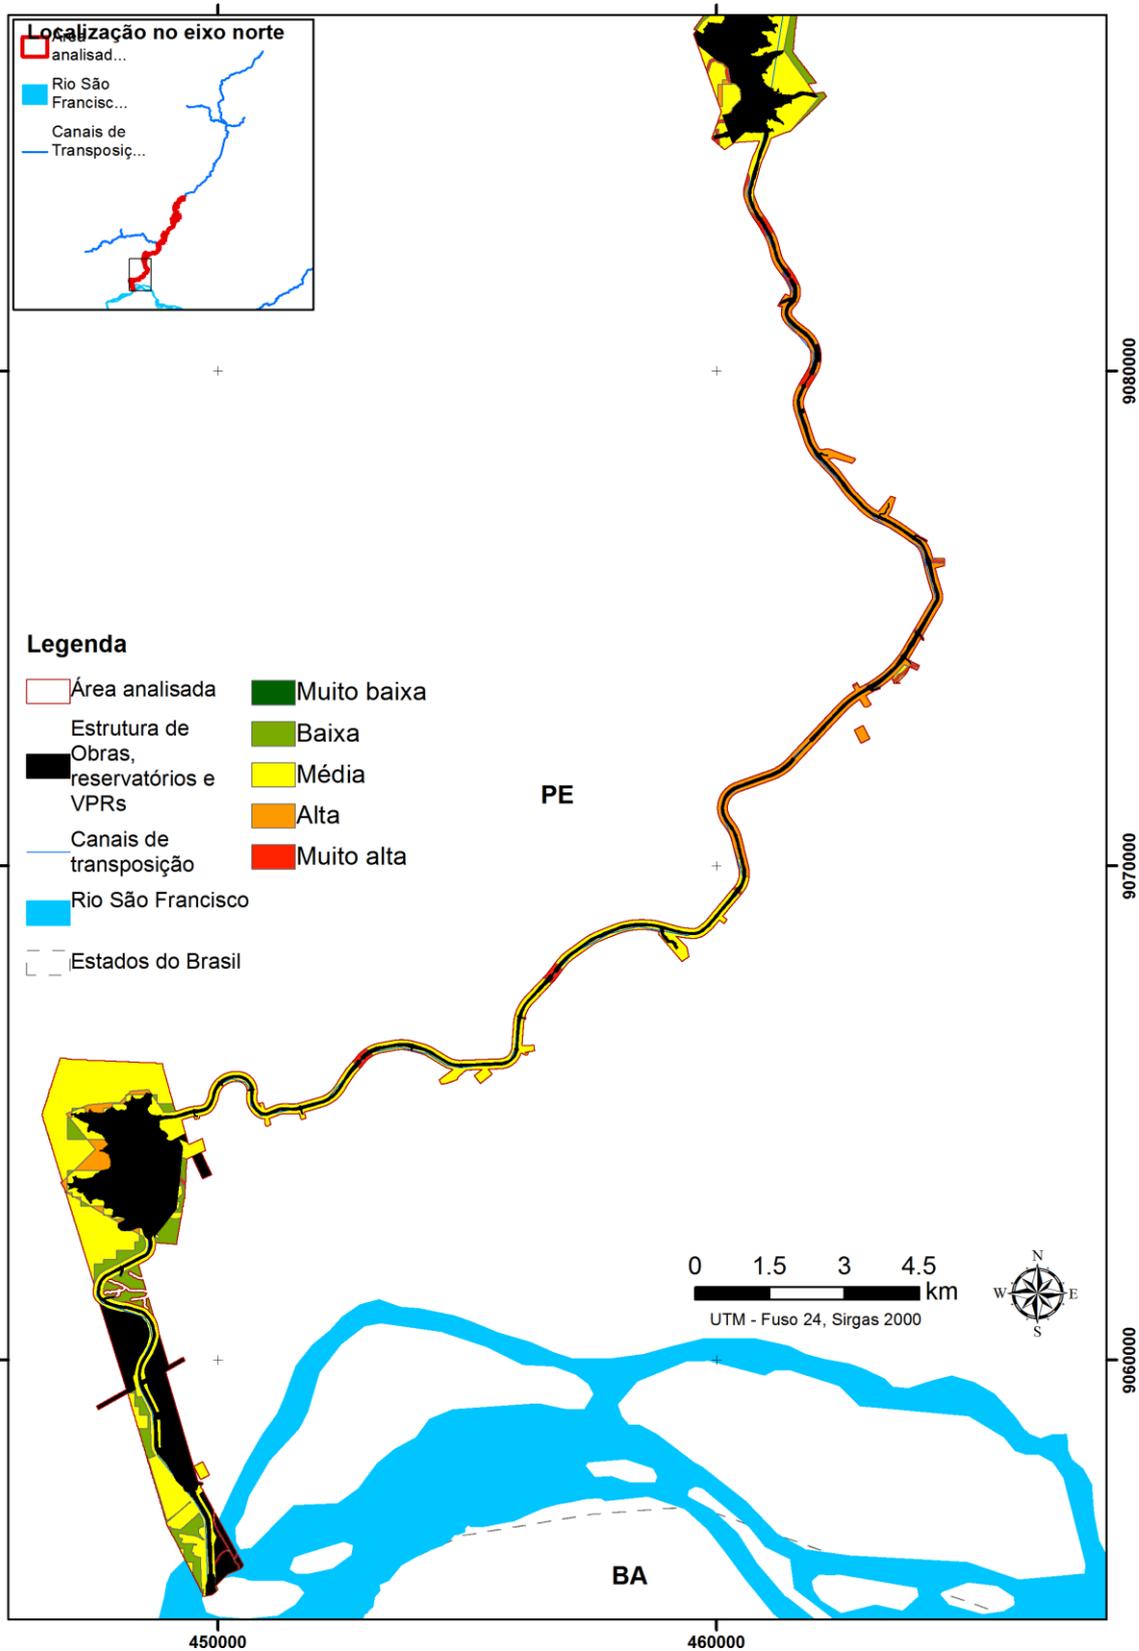
Esse mapa traz, como implícito no nome, informações para diferenciar as áreas selecionadas com o Mapa de Resiliência das Áreas Degradadas segundo o grau de prioridade. Para tal foram definidas três classes de prioridade (mapas 42 a 45 para eixo norte e 46 a 48 para eixo leste). A primeira, considerando os critérios jurídicos, definida com prioridade de recuperação muito alta, referente à classe ‘muito alta’ do mapa de prioridade de intervenção e definida independentemente do mapa de resiliência das áreas degradadas. As duas demais classes recebem a prioridade de recuperação ‘alta’ e ‘média’ considerando as classes de mesmo nome do mapa de prioridade de intervenção.

Mapa 42: Prioridade de intervenção para eixo norte, folha 1.

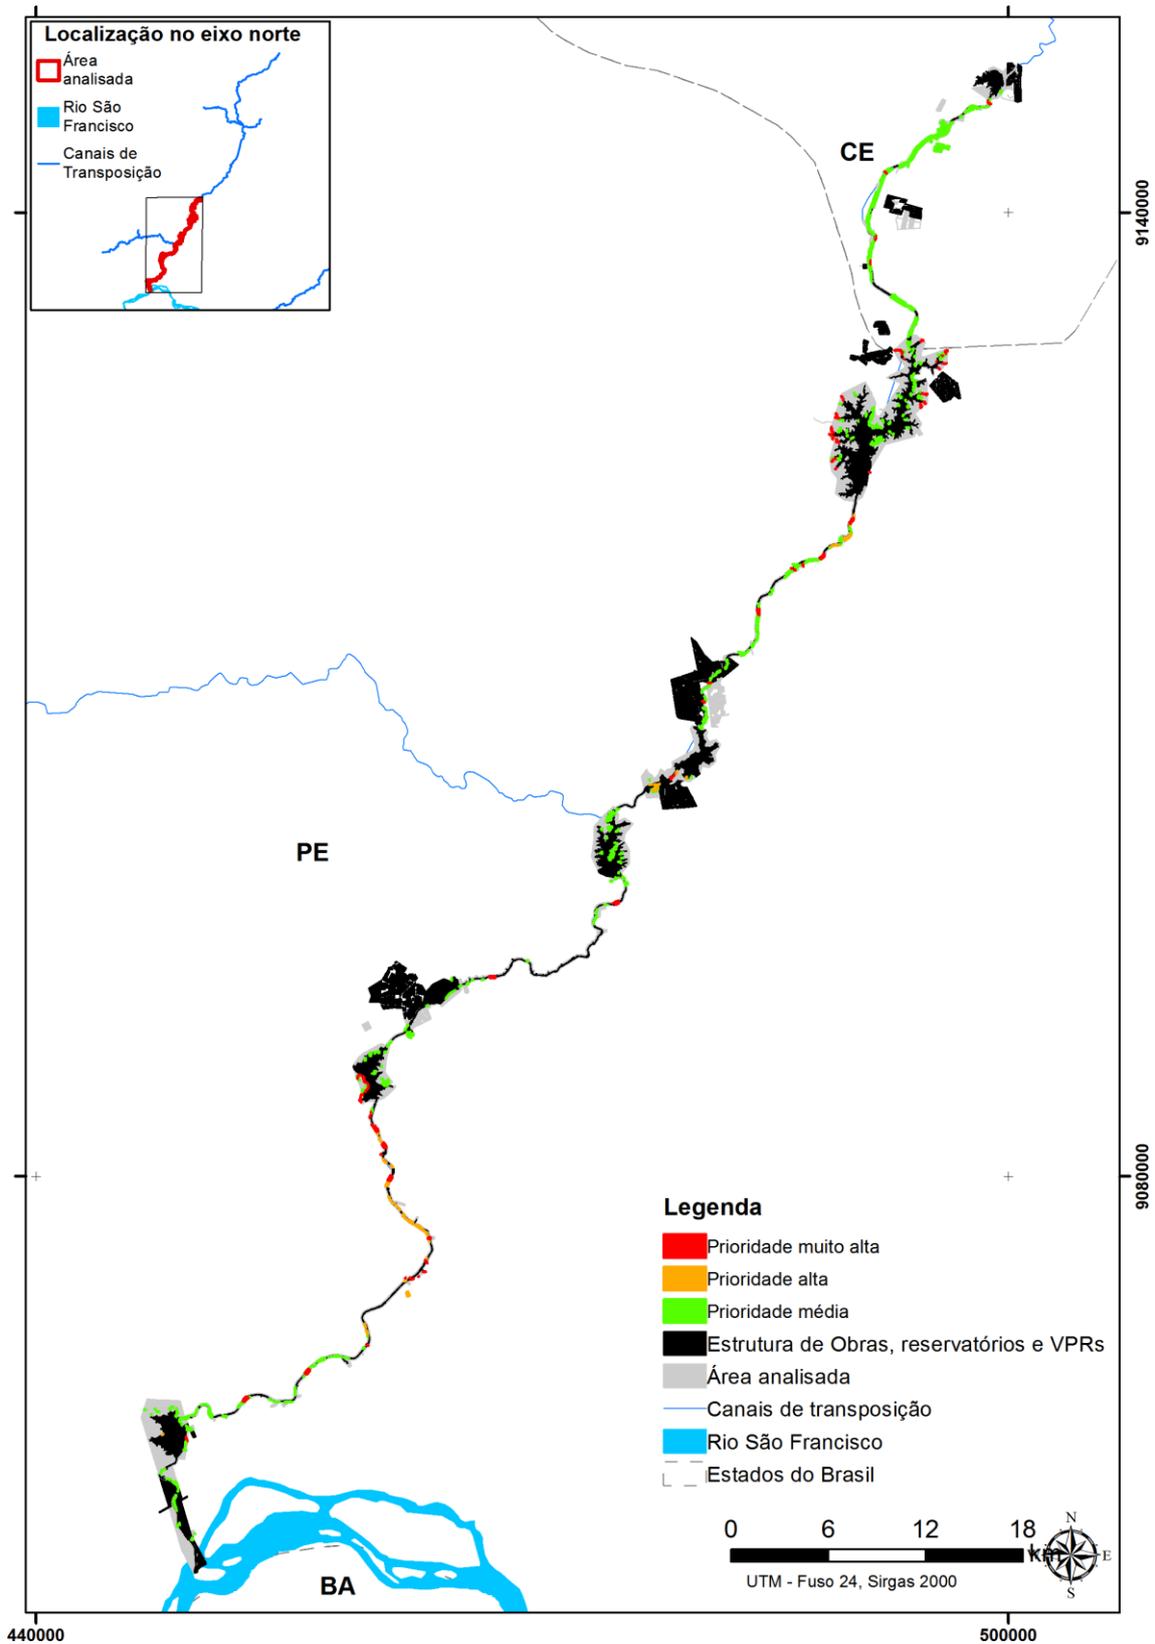
Seguindo as regras definidas para o procedimento [E] foram definidos como áreas prioritárias para recuperação para ambos os eixos 1.355,8 ha de áreas degradadas (mapa 48 eixo norte e 49 para eixo leste), equivalente a 28,3% dos 4.787,2 ha desmatados a partir de 2007 e 76,7% do total passível de recuperação (total desmatado menos áreas de estrutura de obras, VPRs e BF). Os resultados do protocolo de priorização são detalhados e discutidos no item 4 desse documento.

Mapa 49: Mapa bruto de áreas prioritárias para eixo norte.

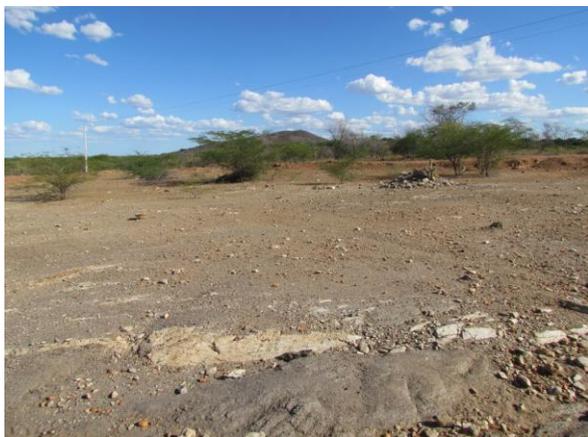
Efeitos causados ao ambiente: Processos erosivos no solo, Supressão vegetal sem expurgo (severa)

Figura 1: Aspecto geral da área a ser recuperada destacando solo exposto e com afloramento rochoso.

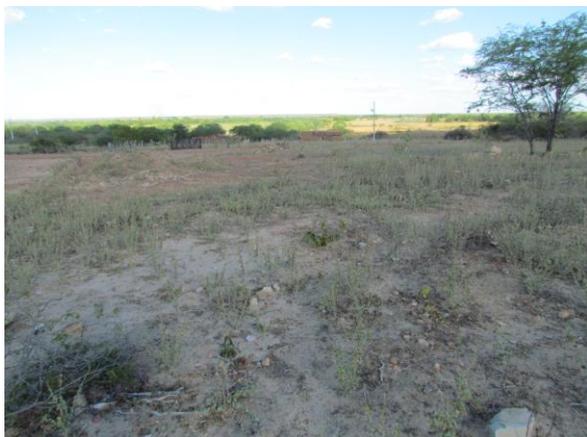
Causa da degradação ou alteração: Mineração (Jazidas)
Efeitos causados ao ambiente: Processos erosivos no solo, Supressão vegetal com expurgo (moderada)

Figura 2: Aspecto geral da área a ser recuperada.

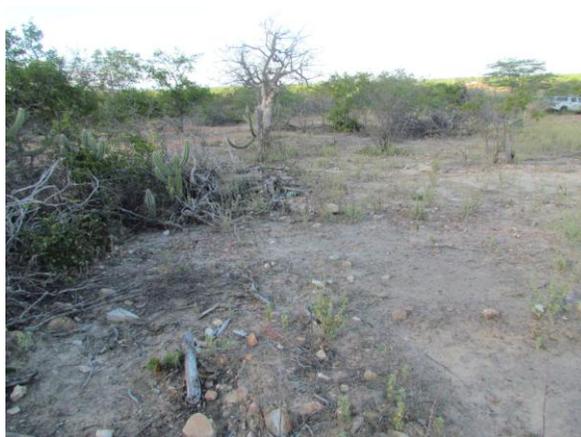
Figura 3: Visão parcial da área, destacando proximidade à caatinga degradada.

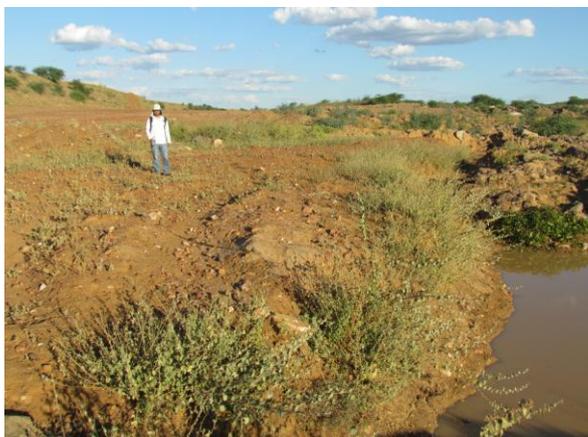
Efeitos causados ao ambiente: Processos erosivos no solo, Supressão vegetal sem expurgo (severa)

Figura 4: Vista geral da área a ser recuperada, mostrando pontos com bota-fora não espalhado.

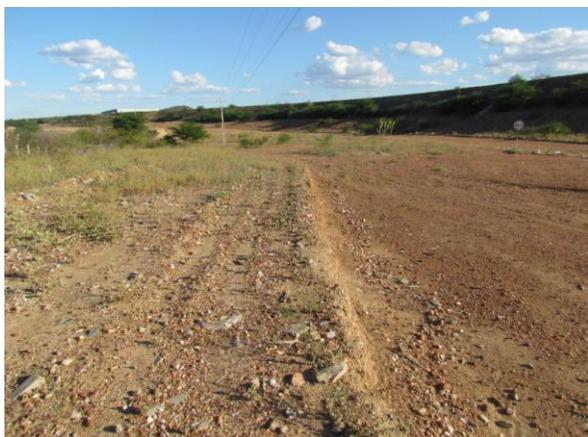
Efeitos causados ao ambiente: Processos erosivos no solo, Supressão vegetal sem expurgo (severa)

Figura 5: Aspecto geral da área a ser recuperada destacando solo exposto.

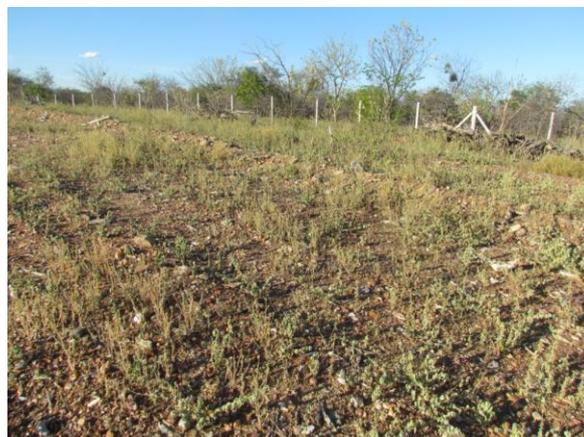
Figura 6: Vista parcial da área, destacando regeneração natural de indivíduos de espécie herbácea.

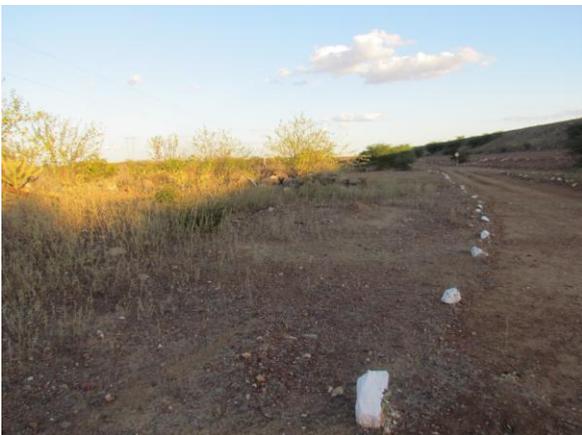
Efeitos causados ao ambiente: Processos erosivos no solo, Supressão vegetal sem expurgo (severa)

Figura 7: Aspecto geral da área a ser recuperada.

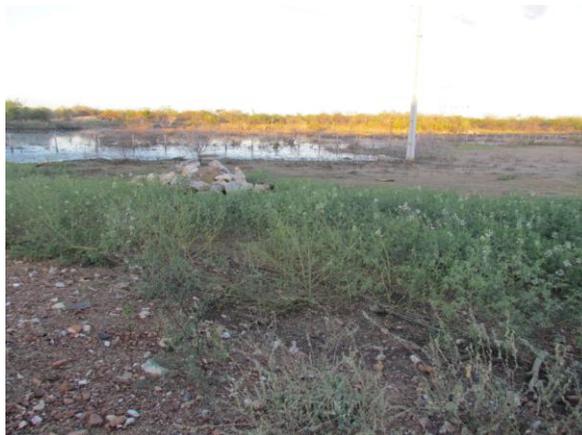
Figura 8: Vista parcial da área, destacando regeneração natural de indivíduos de herbáceas.

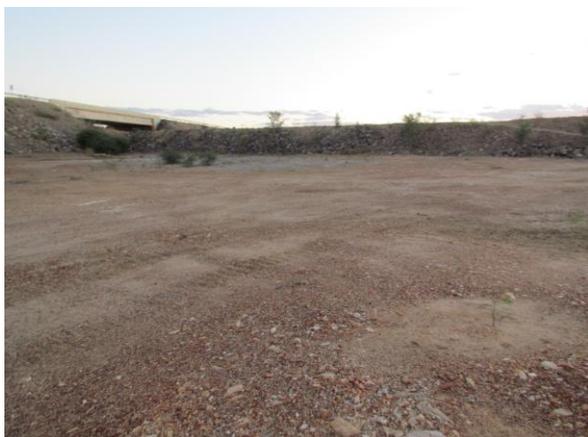
Efeitos causados ao ambiente: Processos erosivos no solo, Supressão vegetal sem expurgo (severa)

Figura 9: Aspecto geral da área a ser recuperada.

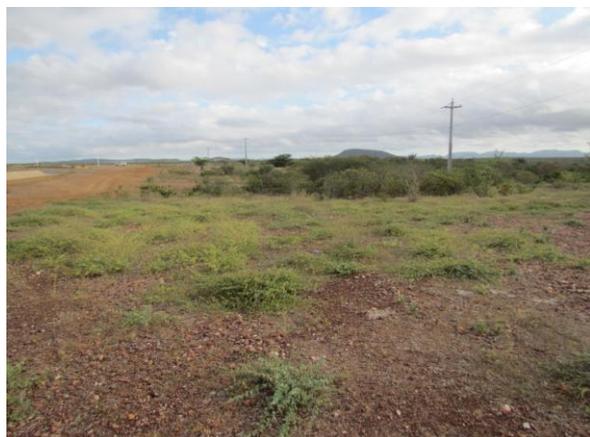
Efeitos causados ao ambiente: Processos erosivos no solo, Supressão vegetal com expurgo (moderada)

Figura 11: Aspecto geral da área a ser recuperada, destacando presença de algumas herbáceas.

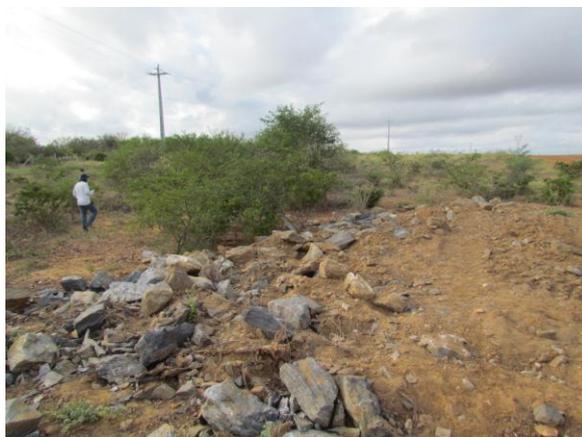
Figura 12: Vista parcial da área mostrando pontos com material de 2ª categoria.

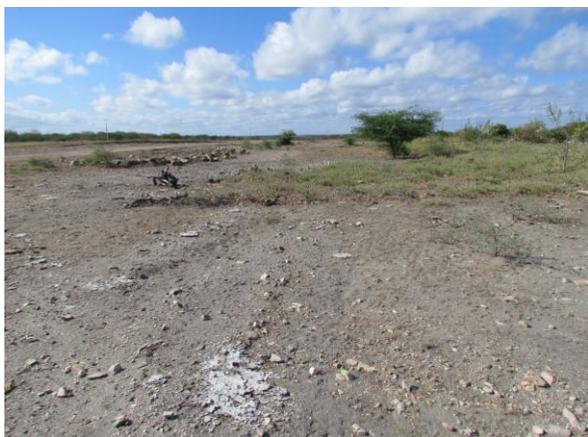
Efeitos causados ao ambiente: Processos erosivos no solo, Supressão vegetal com expurgo (moderada)

Figura 13: Aspecto geral da área a ser recuperada.

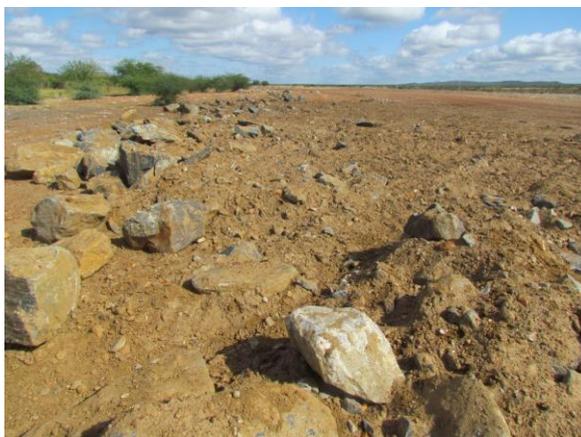
Figura 14: Vista parcial da área mostrando pontos com material de 2ª categoria.

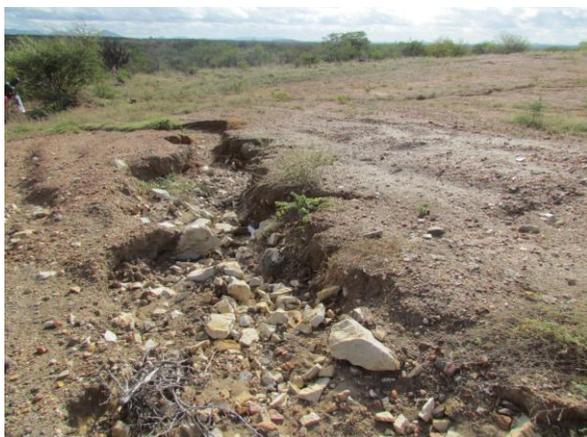
Efeitos causados ao ambiente: Processos erosivos no solo, Supressão vegetal sem expurgo (severa)

Figura 15: Vista geral da área a ser recuperada, mostrando alguns pontos com início de erosão.

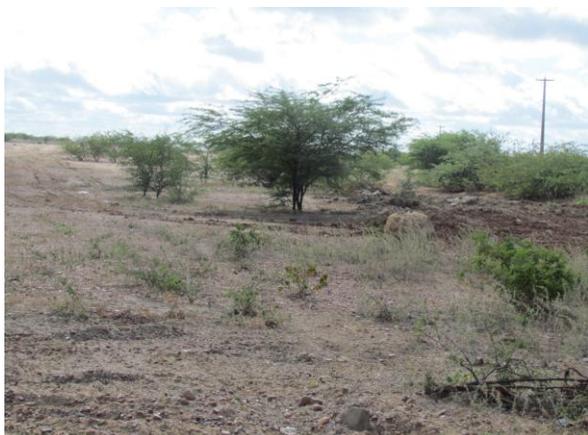
Causa da degradação ou alteração: Construção de canais de concreto, Construção de estradas e aceiro para obra
Efeitos causados ao ambiente: Processos erosivos no solo, Supressão vegetal sem expurgo (severa)

Figura 16: Vista parcial da área destacando presença de indivíduos de algaroba.

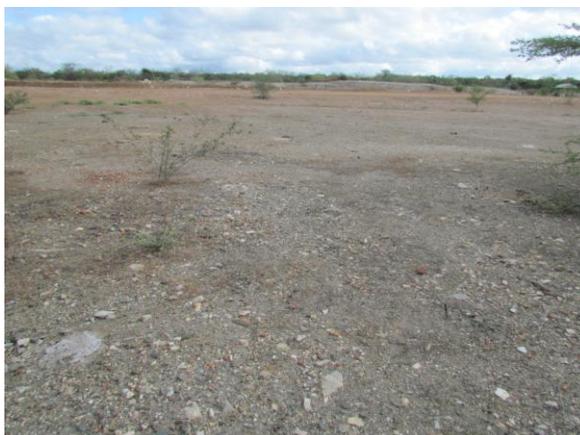
Figura 17: Aspecto geral da área a ser recuperada.

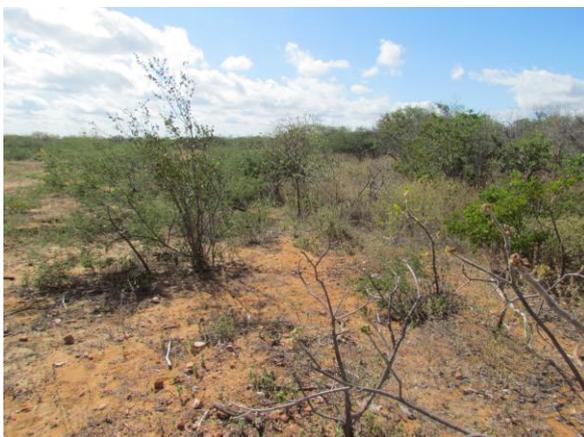
Efeitos causados ao ambiente: Processos erosivos no solo, Supressão vegetal com expurgo (moderada)

Figura 18: Vista parcial da área destacando regeneração inicial.

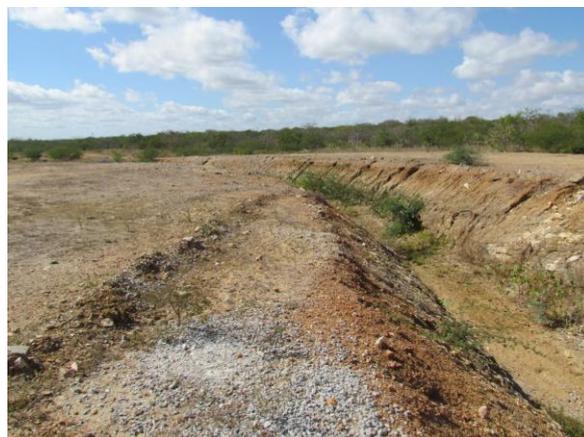
Figura 19: Aspecto geral da área a ser recuperada.

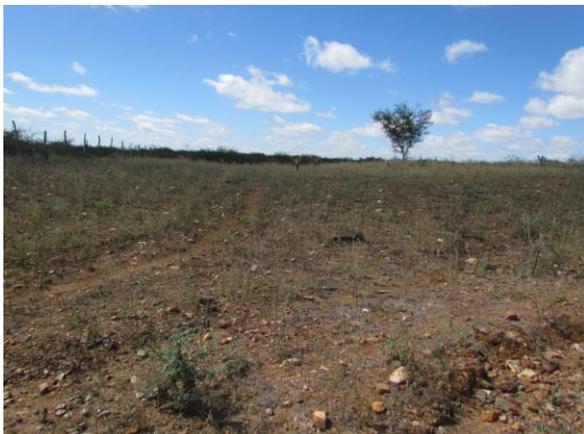
Efeitos causados ao ambiente: Processos erosivos no solo, Supressão vegetal com expurgo (moderada)

Figura 20: Vista geral da área com destaque para regeneração inicial.

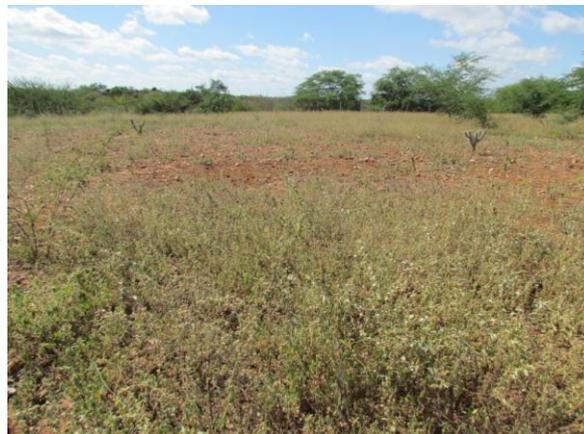
Figura 21: Vista parcial da área destacando regeneração inicial com vegetação herbácea e arbustiva.

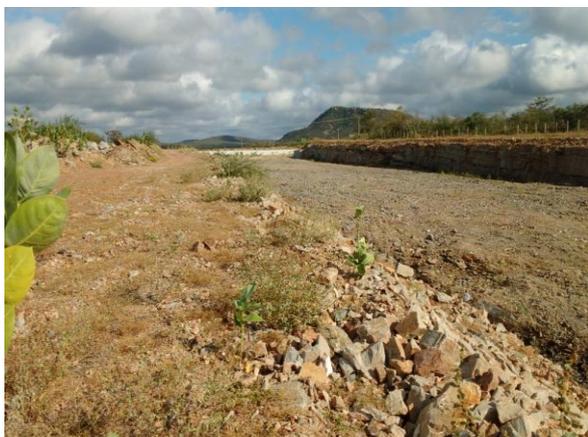
Efeitos causados ao ambiente: Alteração dos corpos hídricos, Supressão vegetal sem expurgo (severa)

Figura 22: Detalhe da extremidade esquerda da área que receberá intervenção; em estaque o vertedouro do reservatório Tucutú.

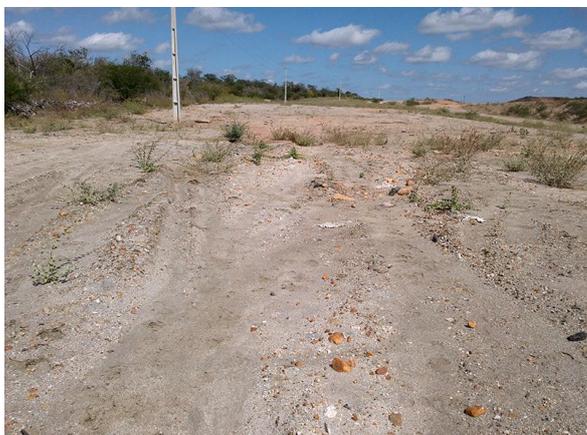
Causa da degradação ou alteração: Construção de canais de concreto, Construção de estradas e aceiro para obra
Efeitos causados ao ambiente: Processos erosivos no solo

Figura 23: Aspecto geral da área a ser recuperada.

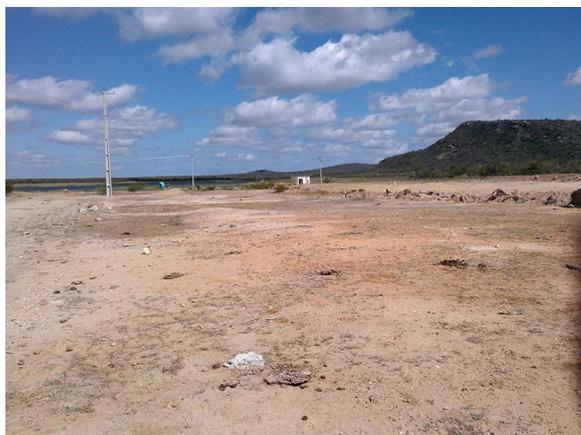
Figura 24: Detalhe da área mostrando ao fundo o reservatório Tucutú e estruturas da comporta do canal.

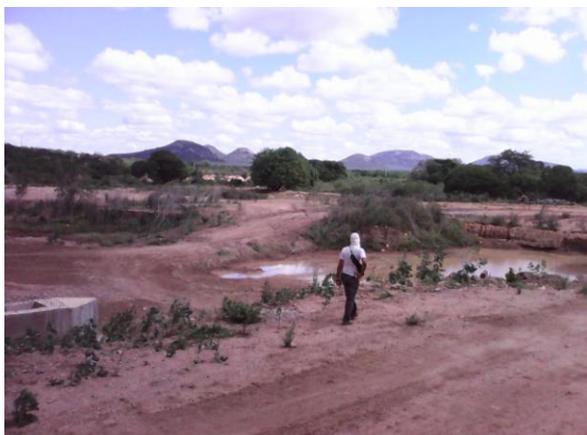
Efeitos causados ao ambiente: Alteração dos corpos hídricos, Processos erosivos no solo, Supressão vegetal com expurgo (moderada)

Figura 25: Aspecto geral da área com solo exposto e indivíduos de espécie exótica invasora.

Método indicado
Pousio

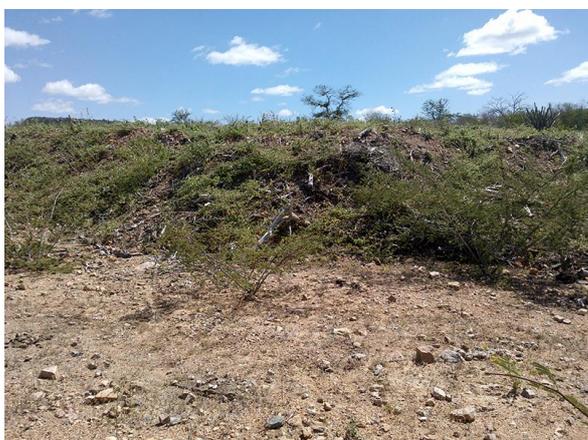
Causa da degradação ou alteração: Construção de canais de concreto
Efeitos causados ao ambiente: Processos erosivos no solo

Figura 26: Detalhe da foto mostrando amontoados de expurgo presente na área.

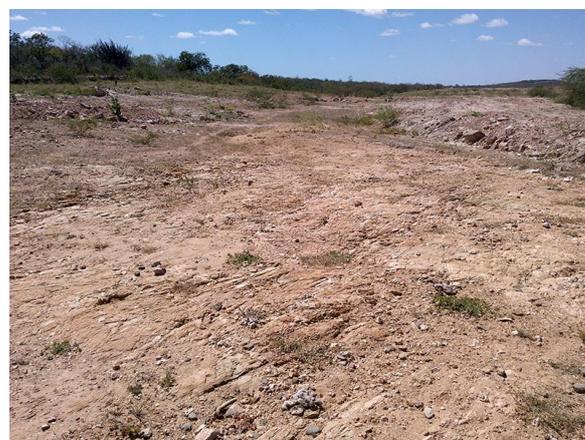
Figura 27: Aspecto geral da área que receberá intervenções.

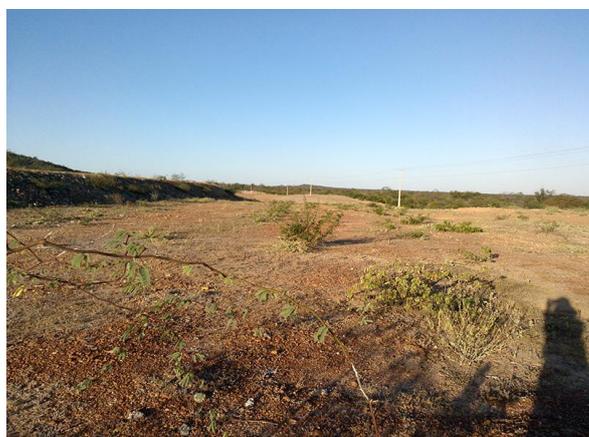
Efeitos causados ao ambiente: Processos erosivos no solo, Supressão vegetal sem expurgo (severa)

Figura 28: Aspecto geral da área que receberá intervenção.

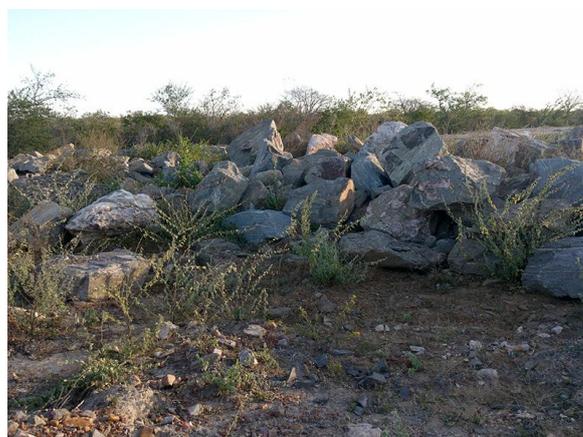
Figura 29: Detalhe de bota fora de 3ª categoria, presente na área.
