PBA 9 - Programa de Recuperação de Áreas Degradadas

Nota Técnica Nº 018/2016 - NEMA/PCFF-PISF/UNIVASF

ASSUNTO: METODOLOGIAS PARA REVEGETAÇÃO DA PRIMEIRA FASE DO PROGRAMA DE RECUPERAÇÃO DE ÁREAS DEGRADADAS (PRAD) DO PROJETO DE INTEGRAÇÃO DO RIO SÃO FRANCISCO COM BACIAS HIDROGRÁFICAS DO NORDESTE SETENTRIONAL (PISF)

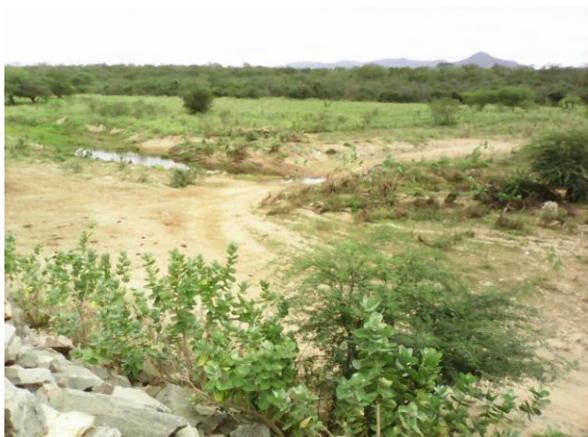
Efeitos causados ao ambiente: Alteração dos corpos hídricos, Processos erosivos no solo, Supressão vegetal sem expurgo (severa)

Figura 30: Aspecto geral da área que receberá intervenção.

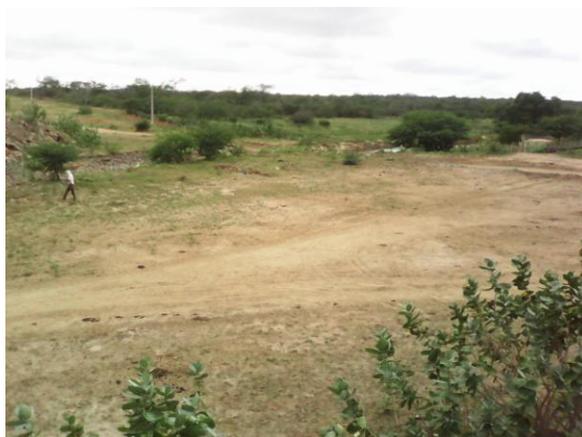
Figura 31: Detalhe da área apresentando regeneração natural do estrato herbáceo.

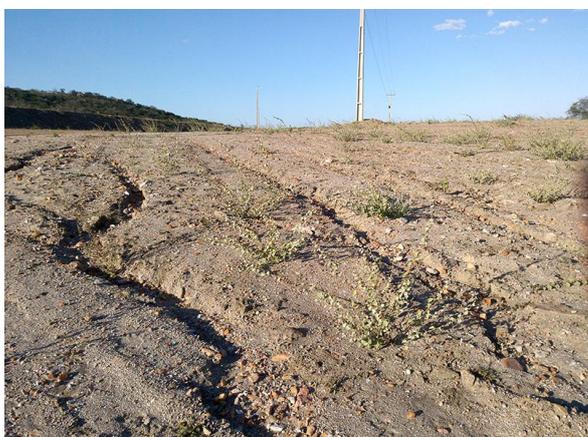
Causa da degradação ou alteração: Construção de canais de concreto, Construção de estradas e aceiro para obra
Efeitos causados ao ambiente: Processos erosivos no solo, Supressão vegetal sem expurgo (severa)

Figura 32: Detalhe da área com solo exposto e erosão superficial em ravinas.

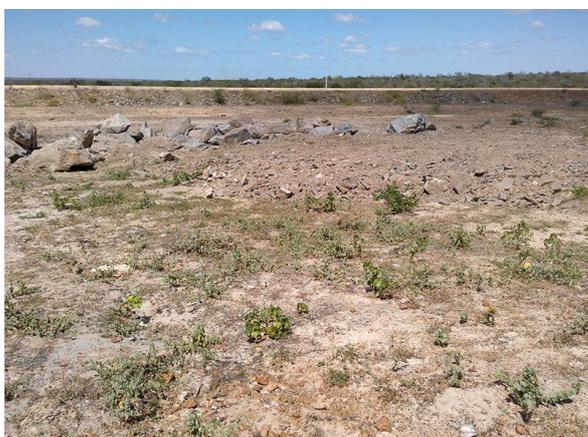
Efeitos causados ao ambiente: Processos erosivos no solo

Figura 34: Aspecto geral da área com presença de material de bota fora de 3ª categoria amontoados sobre o solo.

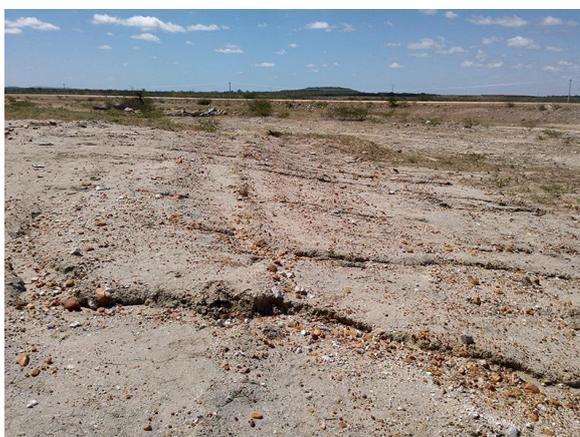
Figura 35: Detalhe da área com destaque para os processos erosivos em ravinas sobre solo exposto.

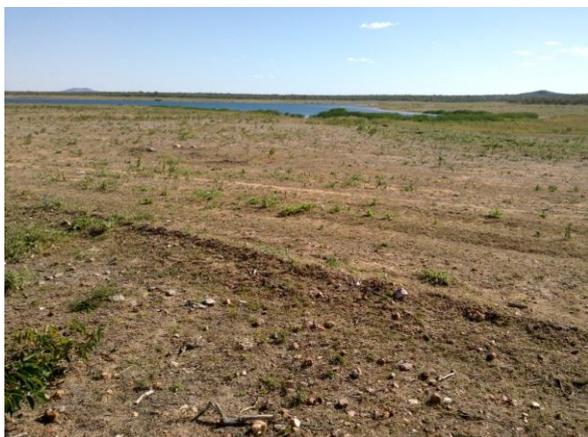
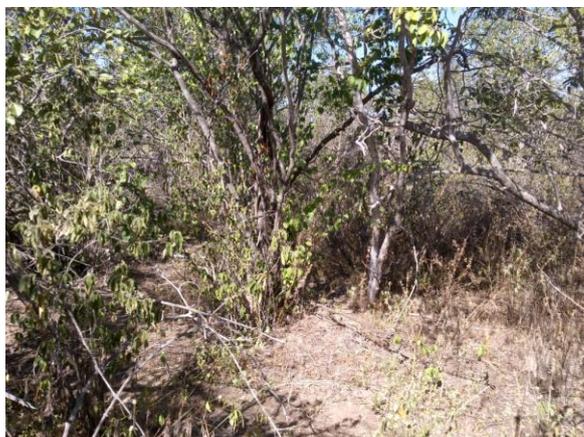
Efeitos causados ao ambiente: Alteração dos corpos hídricos, Supressão vegetal com expurgo (moderada)

Figura 36: Vista da área com solo exposto e regeneração de indivíduos herbáceos. e **Figura 37:** Detalhe do interior da área com regeneração de vegetação arbustiva.

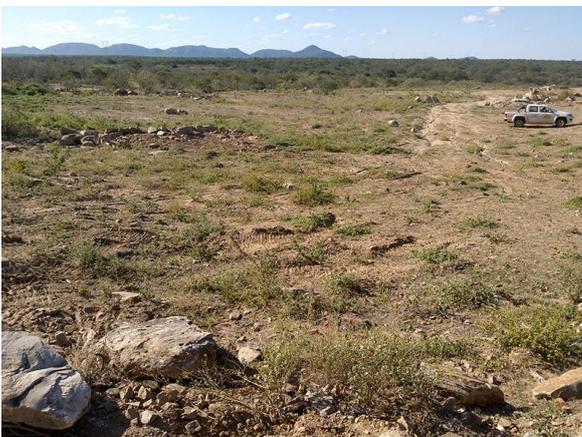
Efeitos causados ao ambiente: Processos erosivos no solo, Supressão vegetal com expurgo (moderada)

Figura 38: Aspecto geral da área com regeneração natural de herbáceas e manchas de solo exposto com amontoados de bota fora em alguns pontos do terreno.

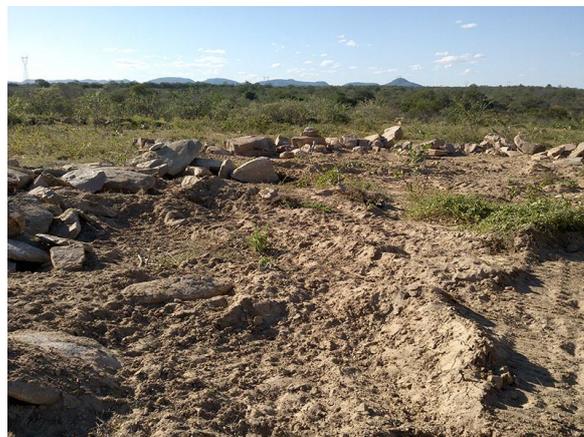
Figura 39: Material de bota fora de 3ª categoria sobre a superfície da área e aspecto desestruturado do solo exposto.

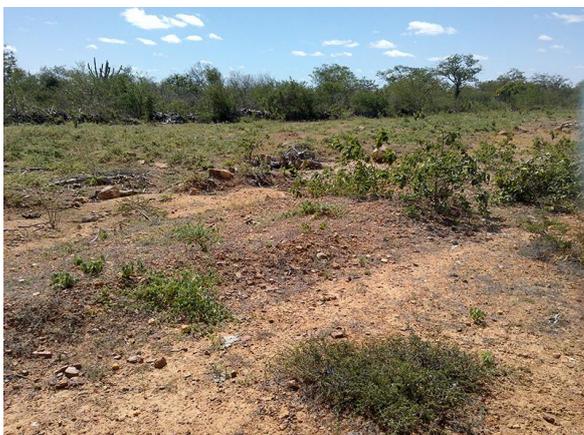
Efeitos causados ao ambiente: Processos erosivos no solo, Supressão vegetal sem expurgo (severa)

Figura 40: Detalhe do processo de regeneração natural parcial na área.

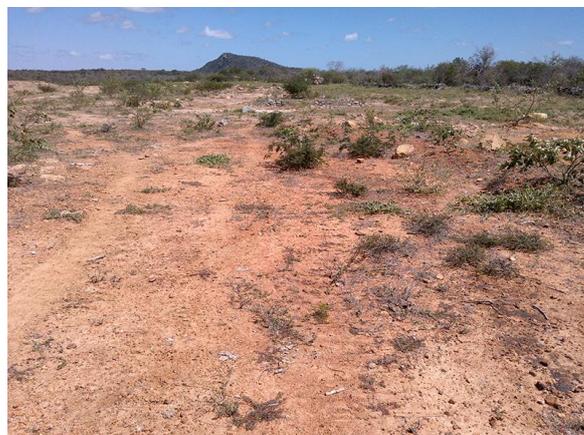
Figura 41: Aspecto geral da área, mostrando pontos de solo exposto e de regeneração parcial.

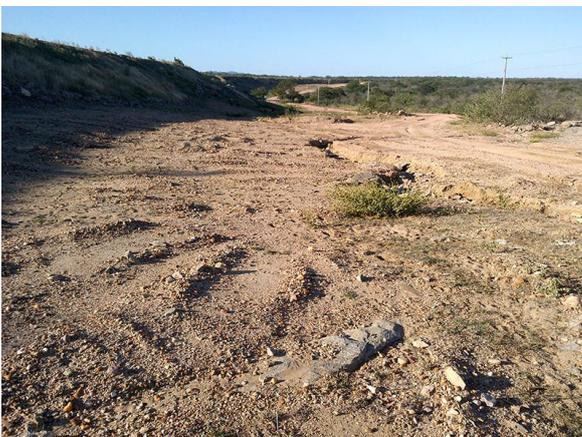
Causa da degradação ou alteração: Construção de canais de concreto

Efeitos causados ao ambiente: Processos erosivos no solo

Figura 42: Aspecto geral da área com detalhes do solo exposto e erosão se formando na região central.

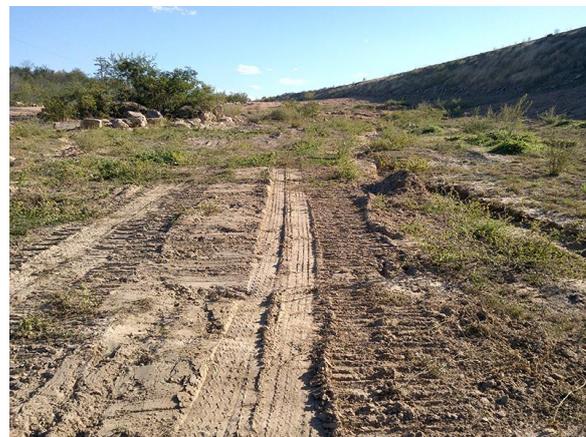
Figura 43: Detalhe da área com presença de regeneração natural e remanescentes de vegetação nativa ao fundo.

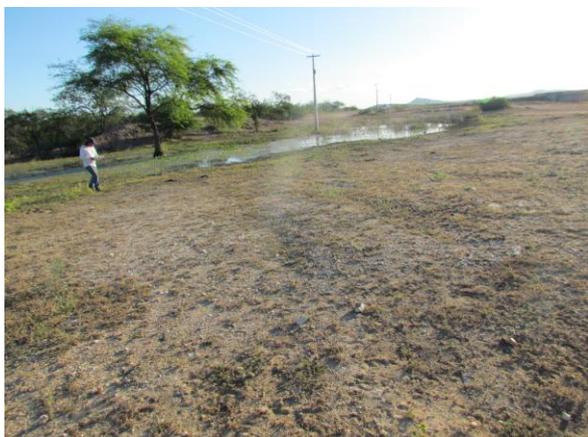
Efeitos causados ao ambiente: Processos erosivos no solo, Supressão vegetal sem expurgo (severa)

Figura 44: Aspecto geral da área a ser recuperada, destacando ao fundo formação de lagoa temporária.

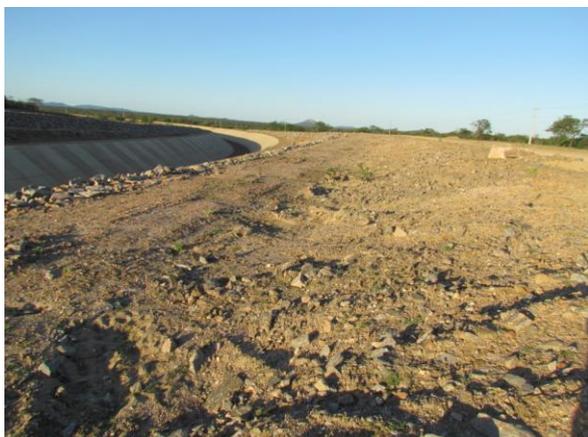
Efeitos causados ao ambiente: Processos erosivos no solo, Supressão vegetal sem expurgo (severa)

Figura 45: Aspecto geral da área a ser recuperada.

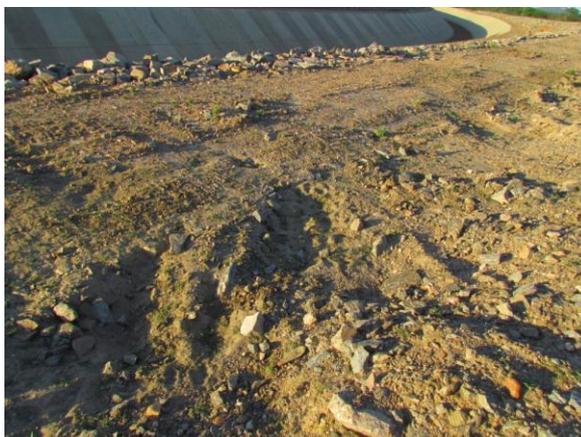
Figura 46: Vista parcial da área, destacando o solo pedregoso.

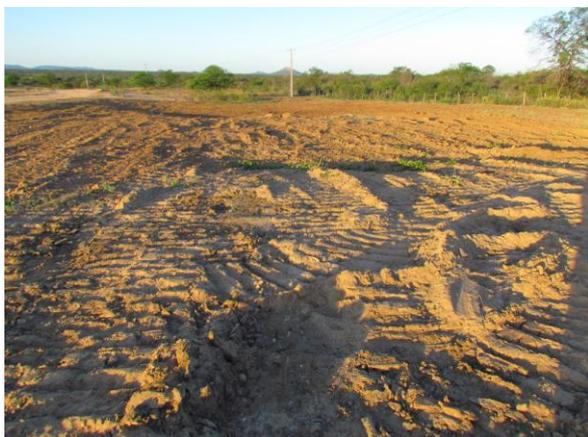
Causa da degradação ou alteração: Construção de canais de concreto, Construção de estradas e aceiro para obra
Efeitos causados ao ambiente: Processos erosivos no solo, Supressão vegetal sem expurgo (severa)

Figura 47: Aspecto geral da área a ser recuperada.

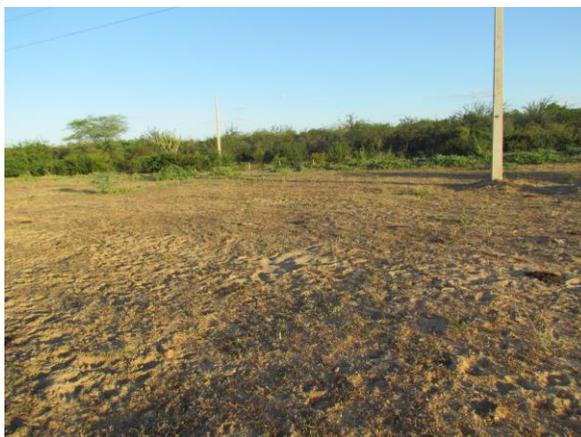
Figura 48: Vista parcial da área, destacando proximidade à caatinga arbustiva.

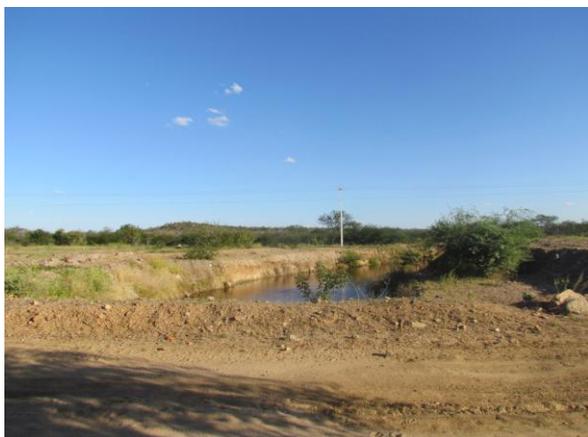
Efeitos causados ao ambiente: Processos erosivos no solo, Supressão vegetal sem expurgo (severa)

Figura 49: Aspecto geral da área a ser recuperada, destacando zona de drenagem.

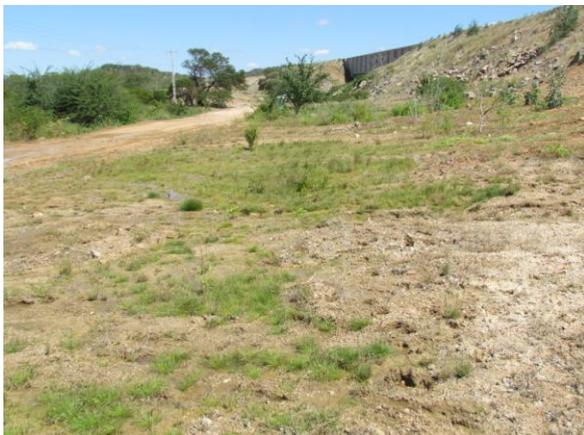
Efeitos causados ao ambiente: Alteração dos corpos hídricos, Processos erosivos no solo

Figura 50: Aspecto geral da área a ser recuperada, destacando aqueduto ao fundo.

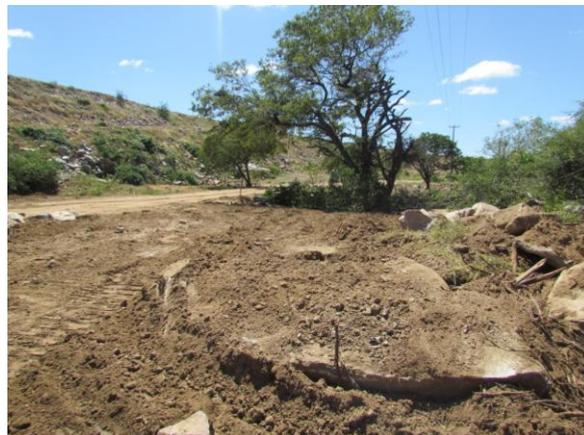
Figura 51: Vista parcial da área, destacando material de 2ª categoria espalhado.

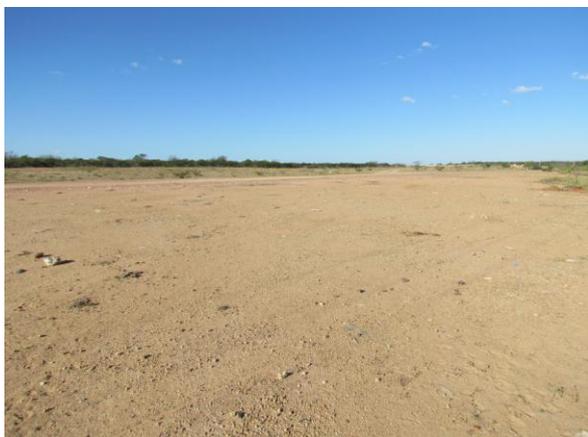
Efeitos causados ao ambiente: Processos erosivos no solo, Supressão vegetal sem expurgo (severa)

Figura 52: Aspecto geral da área a ser recuperada com solo exposto.

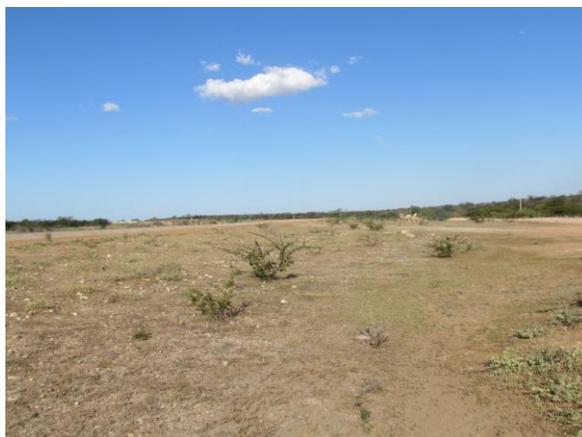
Figura 53: Vista parcial da área, destacando a presença espontânea de herbáceas.

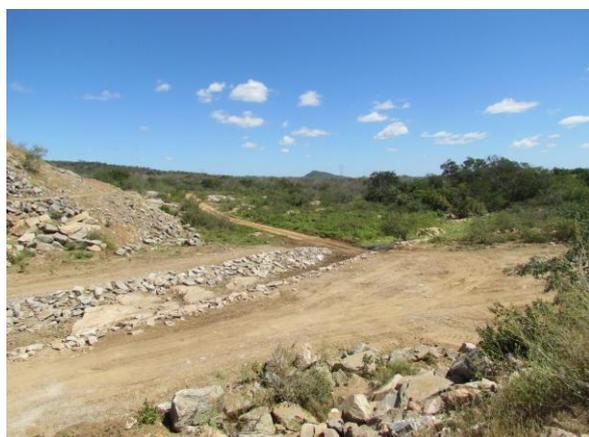
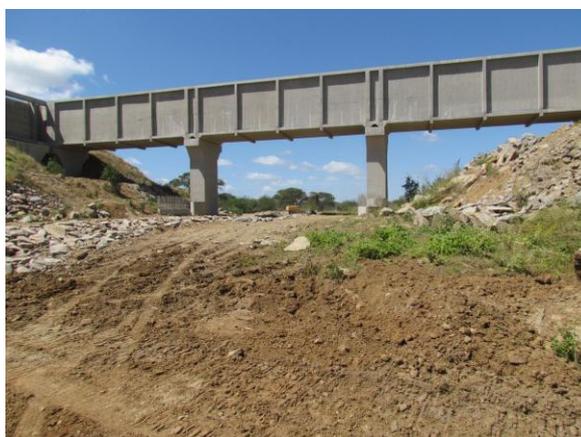
Efeitos causados ao ambiente: Alteração dos corpos hídricos, Processos erosivos no solo

Figura 54: Detalhe de estrada de acesso cortando a área e vegetação arbustiva em regeneração ao fundo. **Figura 55:** Detalhe do aqueduto ao lado de área com solo exposto, que receberá intervenção.

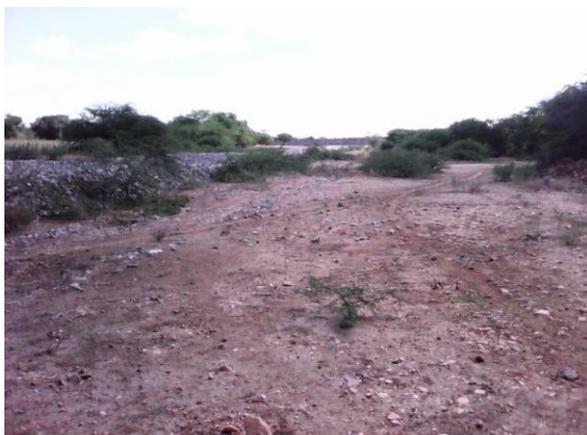
Efeitos causados ao ambiente: Processos erosivos no solo, Supressão vegetal sem expurgo (severa)

Figura 56: Aspecto geral da área a ser recuperada, destacando ao fundo alguns indivíduos de algaroba.

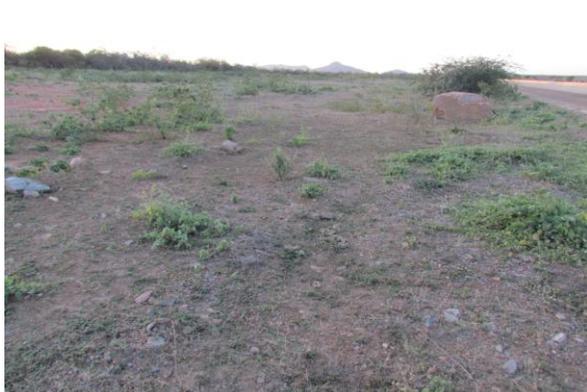
Efeitos causados ao ambiente: Processos erosivos no solo, Supressão vegetal com expurgo (moderada)

Figura 57: Aspecto geral da área a ser recuperada.

Método indicado
Pousio

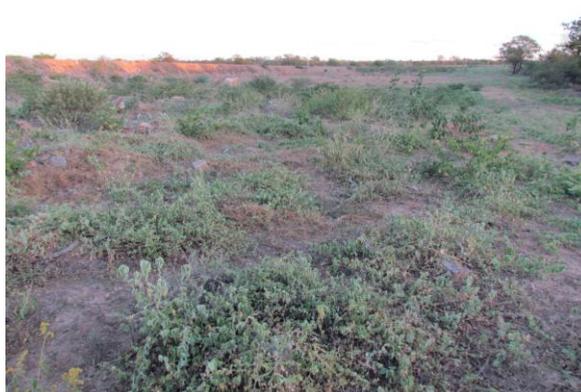
Figura 58: Vista parcial destacando a regeneração de algumas espécies herbáceas.

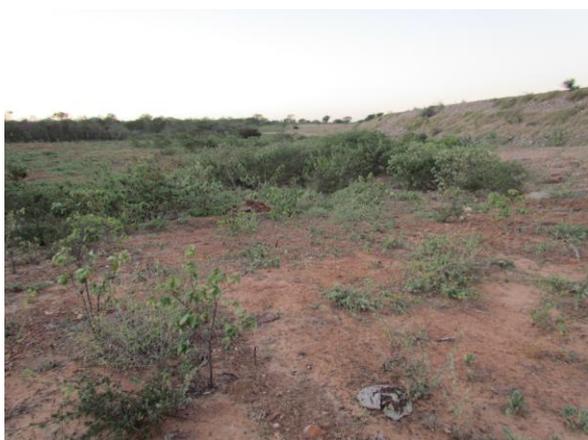
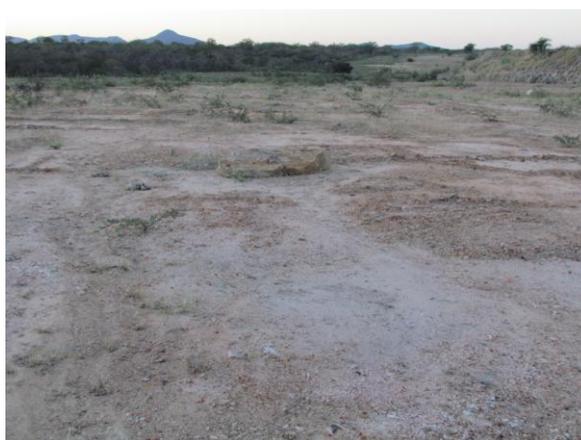
Efeitos causados ao ambiente: Processos erosivos no solo, Supressão vegetal com expurgo (moderada)

Figura 59: Vista parcial da área, mostrando a regeneração inicial espontânea e manchas com solo exposto. **Figura 60:** Aspecto geral da área a ser recuperada, exposto.

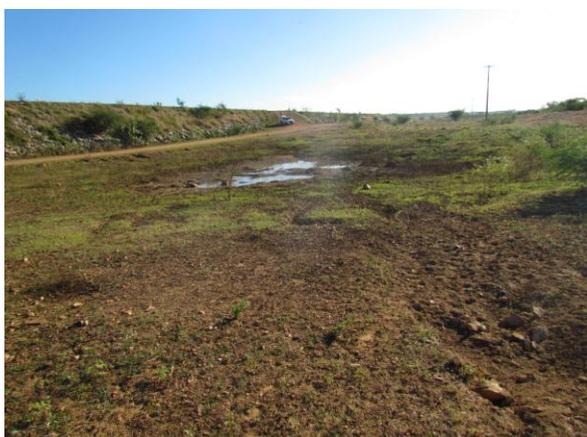
Efeitos causados ao ambiente: Processos erosivos no solo, Supressão vegetal sem expurgo (severa)

Figura 61: Aspecto geral da área a ser recuperada.

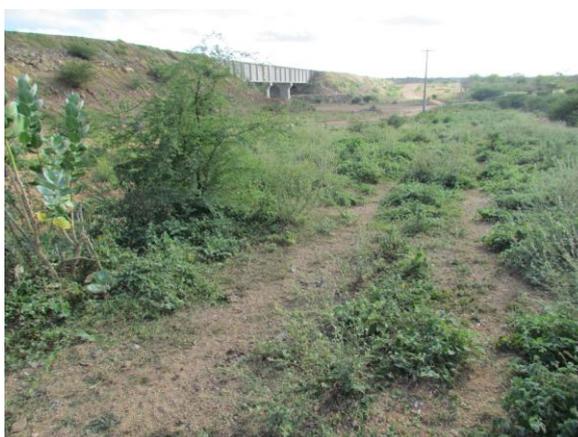
Figura 62: Vista parcial, destacando ao fundo o aqueduto e algumas espécies exóticas invasoras.

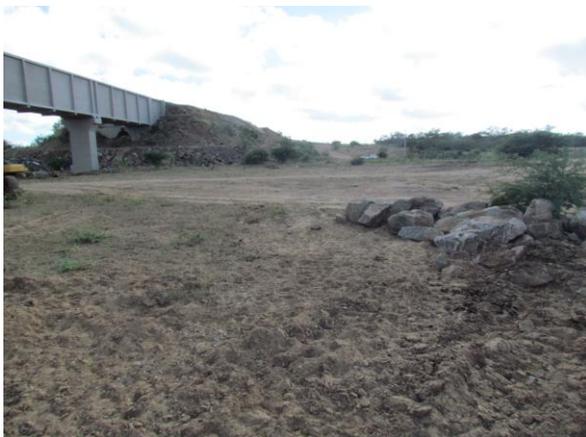
Efeitos causados ao ambiente: Alteração dos corpos hídricos, Processos erosivos no solo, Supressão vegetal com expurgo (moderada)

Figura 63: Aspecto geral da área a ser recuperada.

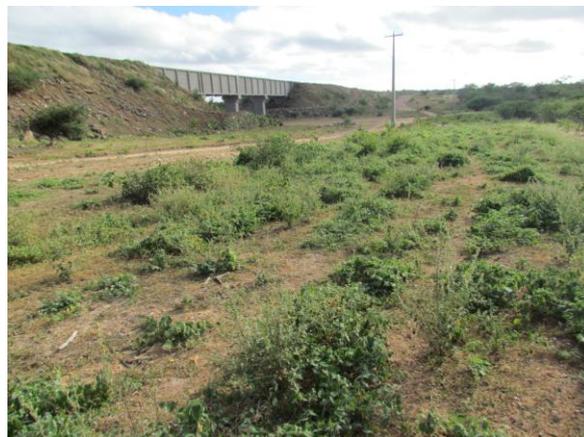
Figura 64: Vista parcial destacando regeneração de algumas espécies herbáceas.

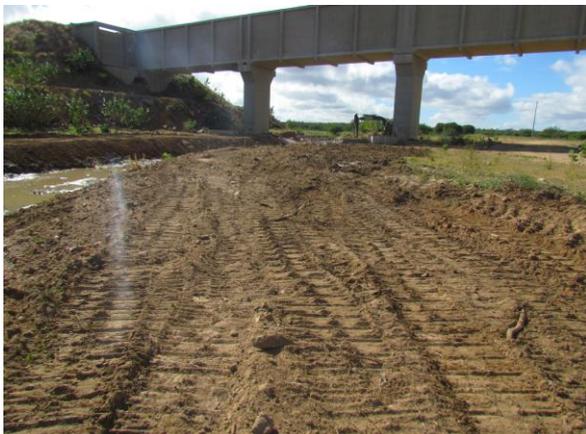
Efeitos causados ao ambiente: Alteração dos corpos hídricos, Processos erosivos no solo, Supressão vegetal com expurgo (moderada)

Figura 65: Aspecto geral da área a ser recuperada, destacando proximidade ao curso hídrico intermitente.

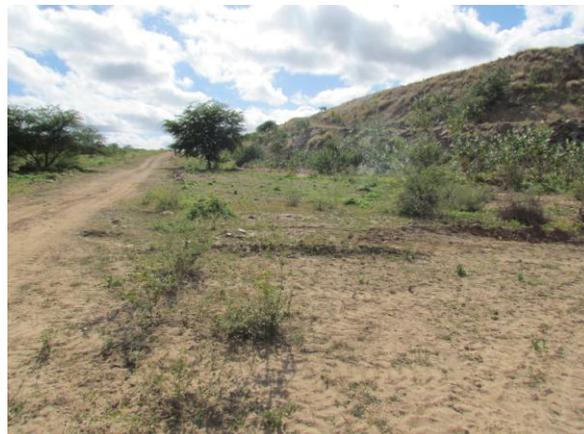
Figura 66: Vista parcial, destacando ao fundo alguns indivíduos de espécies exóticas invasoras.

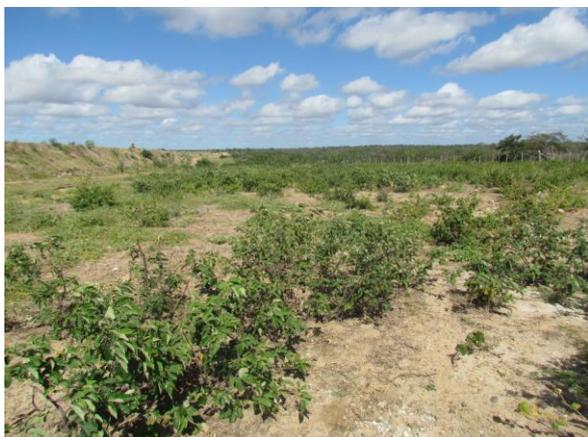
Efeitos causados ao ambiente: Processos erosivos no solo, Supressão vegetal com expurgo (moderada)

Figura 67: Aspecto geral da área a ser recuperada, destacando regeneração arbustiva inicial.

Método indicado
Pousio

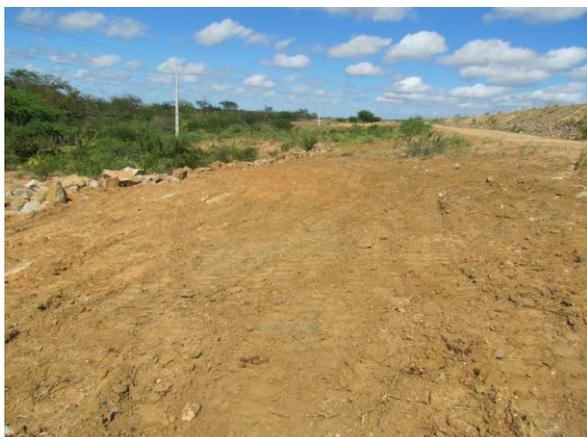
Efeitos causados ao ambiente: Processos erosivos no solo, Supressão vegetal com expurgo (moderada)

Figura 68: Aspecto geral da área a ser recuperada, destacando solo totalmente exposto.

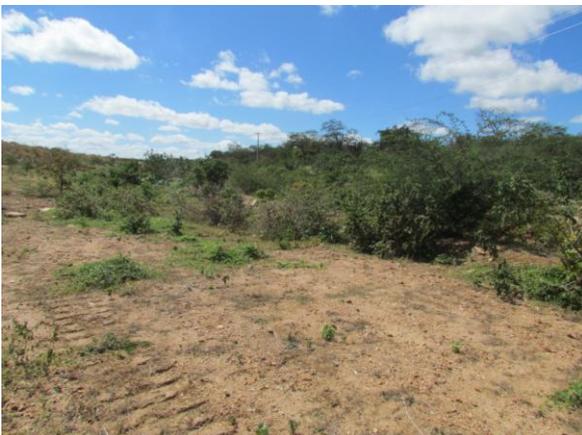
Efeitos causados ao ambiente: Processos erosivos no solo, Supressão vegetal sem expurgo (severa)

Figura 69: Aspecto geral da área a ser recuperada.

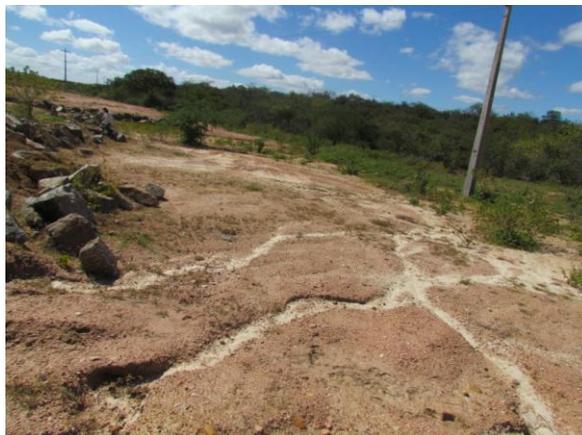
Figura 70: Vista parcial destacando pontos com processos erosivos no solo.

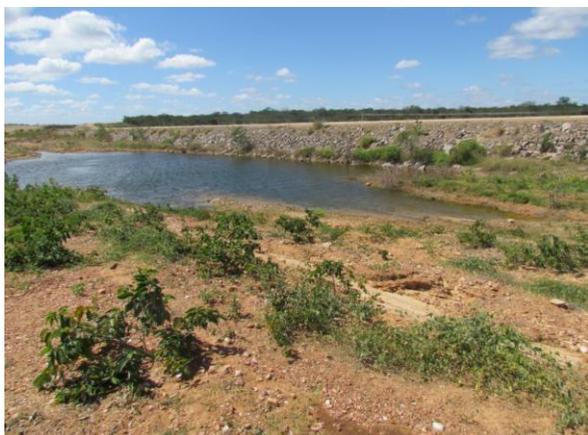
Efeitos causados ao ambiente: Processos erosivos no solo, Supressão vegetal com expurgo (moderada)

Figura 71: Aspecto geral da área com detalhe para área de jazida alagada.

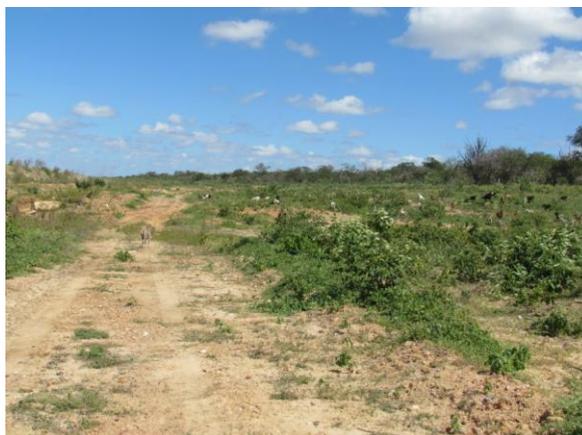
Figura 72: Detalhe da área com regeneração natural do estrato herbáceo.

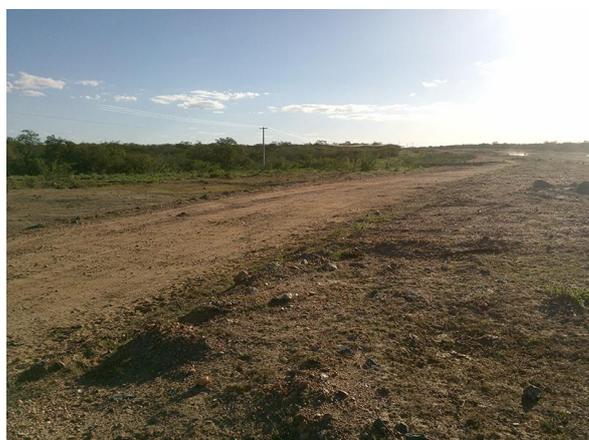
Efeitos causados ao ambiente: Processos erosivos no solo

Figura 73: Aspecto geral da área com destaque para estrada de acesso ao canal presente na área.

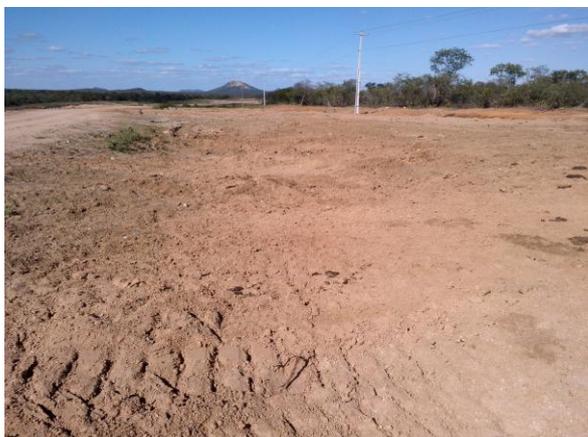
Efeitos causados ao ambiente: Processos erosivos no solo, Supressão vegetal sem expurgo (severa)

Figura 75: Detalhe da área com presença de solo exposto e pequena regeneração de herbáceas.

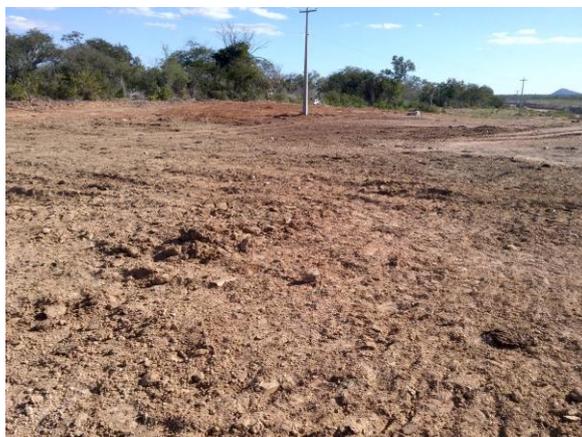
Figura 76: Solo exposto e sem regeneração aparente que receberá intervenção.

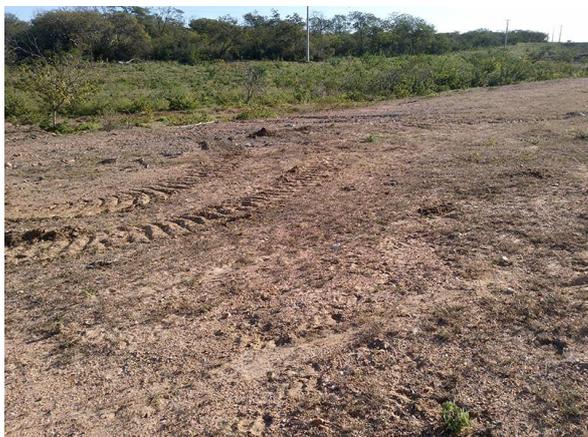
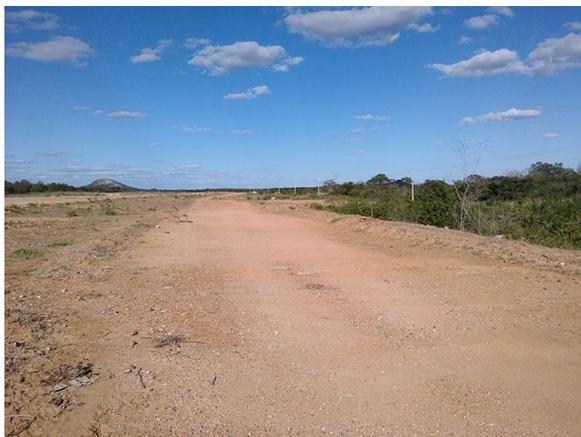
Causa da degradação ou alteração: Construção de canais de concreto
Efeitos causados ao ambiente: Processos erosivos no solo, Supressão vegetal sem expurgo (severa)

Figura 77: Área de solo exposto que receberá intervenção, com destaque para regeneração natural e vegetação remanescente próxima. **Figura 78:** Detalhe de estrada que cruza a área.

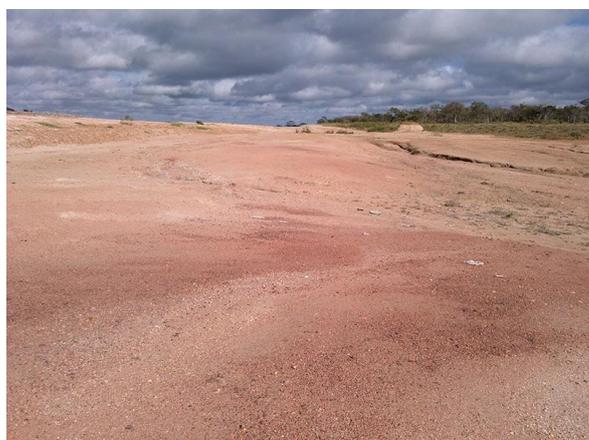
Efeitos causados ao ambiente: Supressão vegetal sem expurgo (severa)

Figura 79: Aspecto geral da área com solo exposto, compactado e processos erosivos.

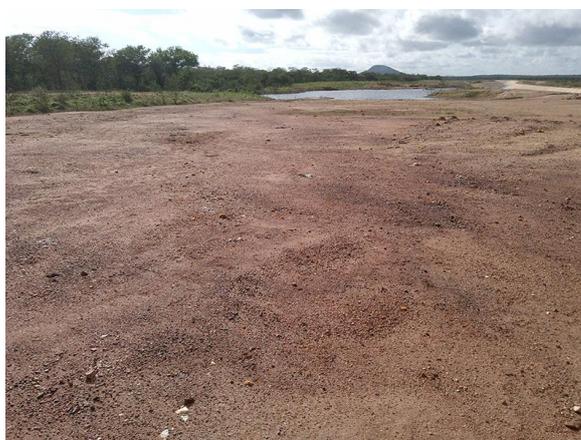
Figura 80: Detalhe da área com solo exposto, compactado e formação de lago artificial numa jazida ao fundo.

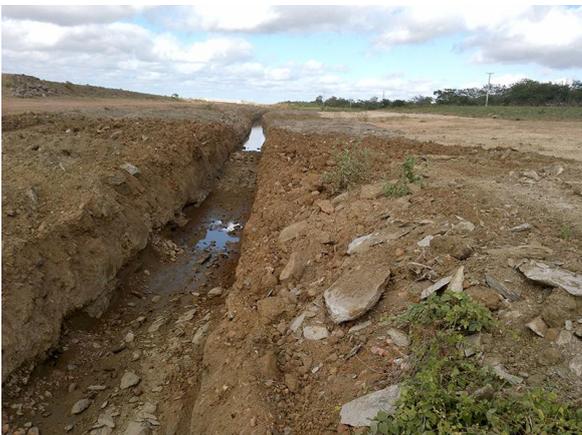
Efeitos causados ao ambiente: Processos erosivos no solo

Figura 81: Detalhe mostrando intervenções da obra como, por exemplo, construção de canais de drenagem lateral.

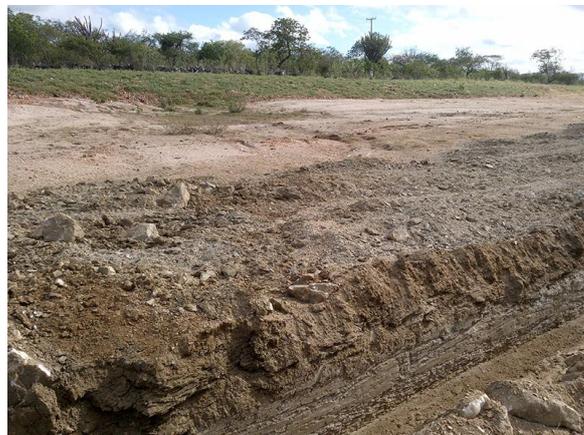
Figura 82: Aspecto de parte da área, mostrando o solo como exposto e parte coberto por estrato herbáceo em regeneração.

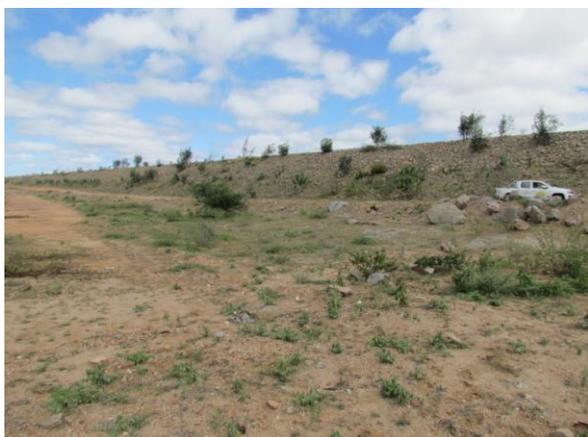
Causa da degradação ou alteração: Construção de canais de concreto, Construção de estradas e aceiro para obra

Efeitos causados ao ambiente: Alteração dos corpos hídricos, Processos erosivos no solo, Supressão vegetal com expurgo (moderada)

Figura 83: Visão geral da área a receber intervenção.

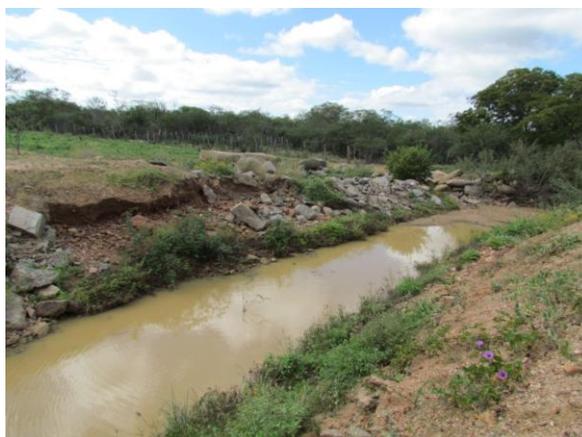
Figura 84: Drenagem pluvial presente na área.

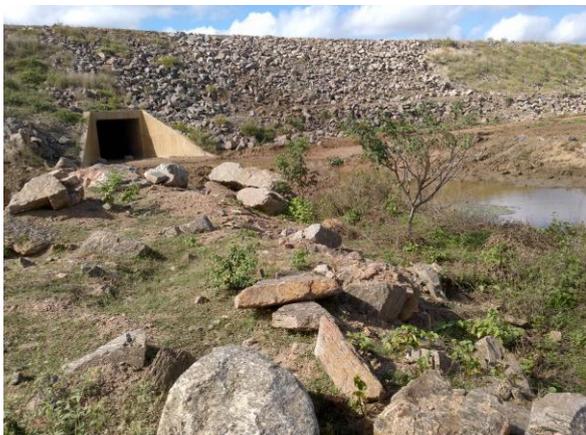
Causa da degradação ou alteração: Construção de canais de concreto
Efeitos causados ao ambiente: Alteração dos corpos hídricos, Processos erosivos no solo, Supressão vegetal com expurgo (moderada)

Figura 85: Aspecto geral da área com destaque para o solo exposto com baixa regeneração natural e amontoados de bota fora ao fundo da imagem.

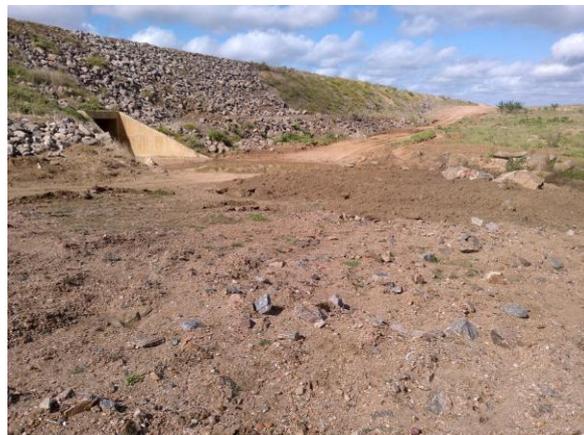
Figura 86: Detalhe da área com presença de expurgo sobre o solo e espécies exóticas se estabelecendo.

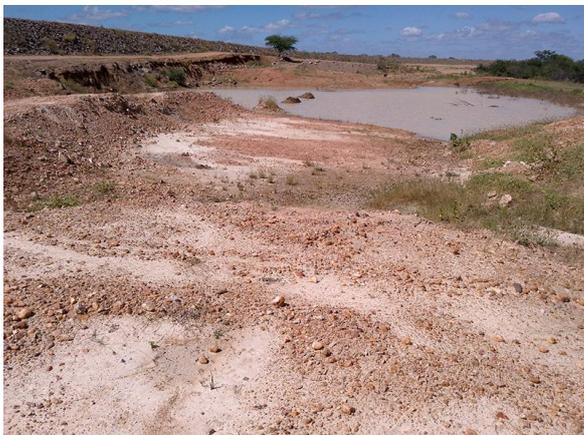
Causa da degradação ou alteração: Construção de canais de concreto, Construção de estradas e aceiro para obra

Efeitos causados ao ambiente: Processos erosivos no solo, Supressão vegetal sem expurgo (severa)

Figura 87: Aspecto geral da área com presença de solo exposto compactado e acúmulo de água em área de extração de jazida.

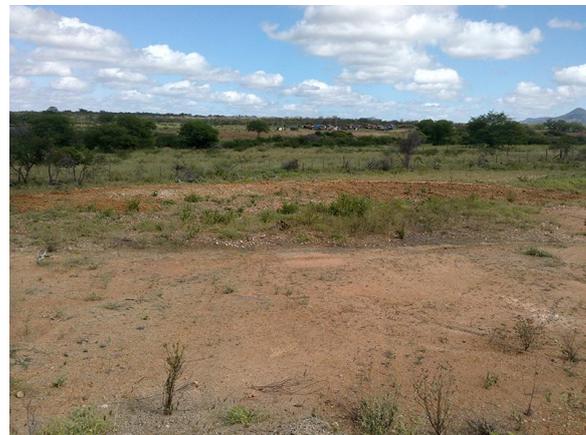
Figura 88: Detalhe da área mostrando o seu limite com área habitada ao fundo.

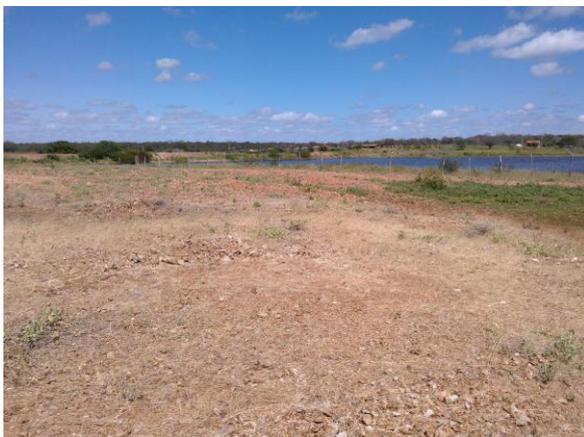
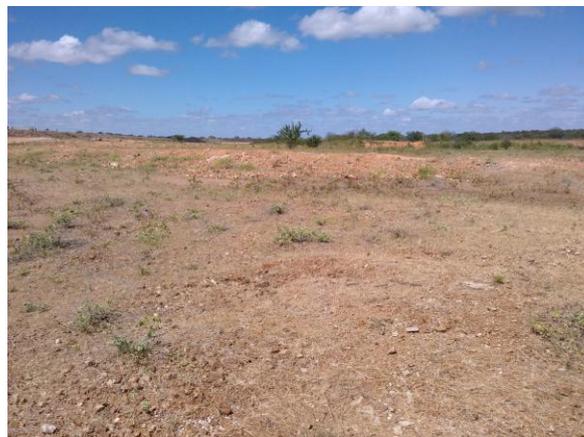
Causa da degradação ou alteração: Construção de canais de concreto

Efeitos causados ao ambiente: Processos erosivos no solo

Figura 89: Detalhe da área com solo exposto e regeneração natural do estrato herbáceo. e **Figura 90:** Aspecto geral da área que receberá intervenção.

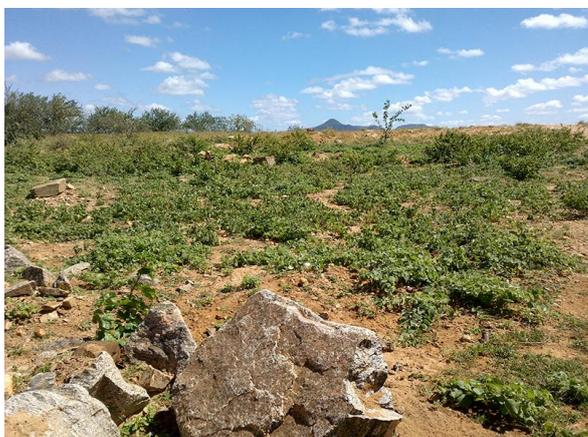
Causa da degradação ou alteração: Construção de canais de concreto, Construção de estradas e aceiro para obra

Efeitos causados ao ambiente: Alteração dos corpos hídricos, Processos erosivos no solo, Supressão vegetal sem expurgo (severa)

Figura 91: Aspecto geral da área com boa regeneração natural e cobertura do solo.

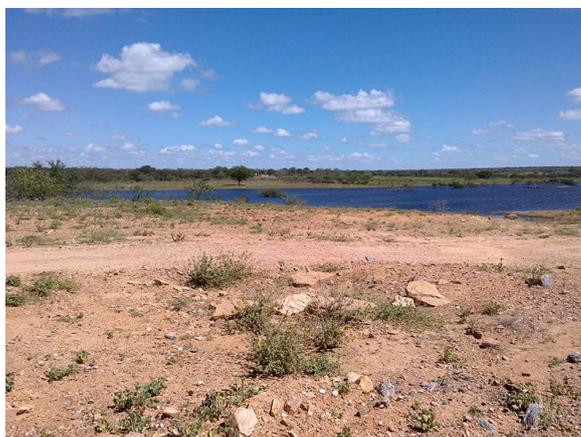
Figura 92: Detalhe da área com solo exposto e pedregoso, baixa regeneração de herbáceas e presença de açude.

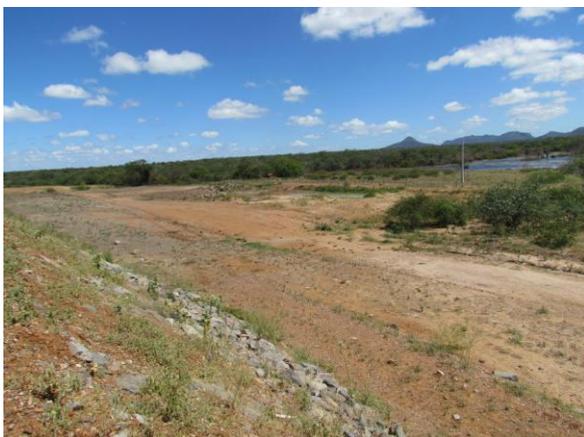
Causa da degradação ou alteração: Construção de canais de concreto, Construção de estradas e aceiro para obra, Área próxima de bota fora

Efeitos causados ao ambiente: Processos erosivos no solo, Supressão vegetal sem expurgo (severa)

Figura 93: Aspecto geral da área a ser recuperada.

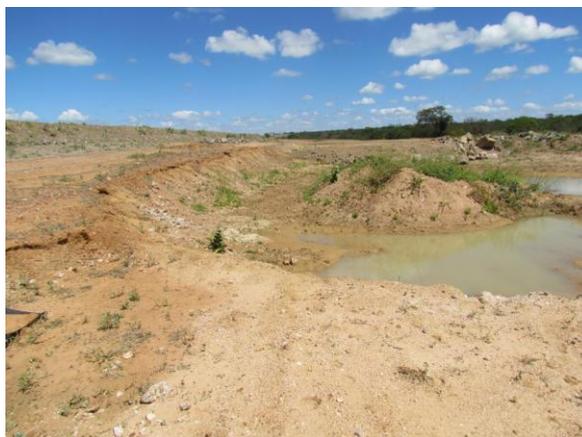
Figura 94: Vista parcial com destaque para jazida com alagamento temporário.

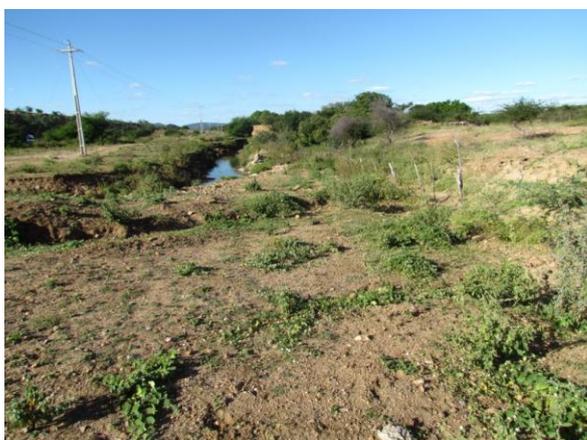
Causa da degradação ou alteração: Construção de canais de concreto

Efeitos causados ao ambiente: Alteração dos corpos hídricos

Figura 95: Aspecto geral da área a ser recuperada.

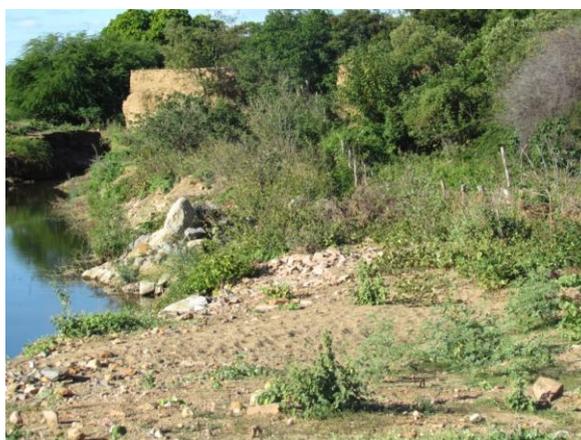
Figura 96: Vista parcial destacando proximidade à corpo hídrico intermitente.

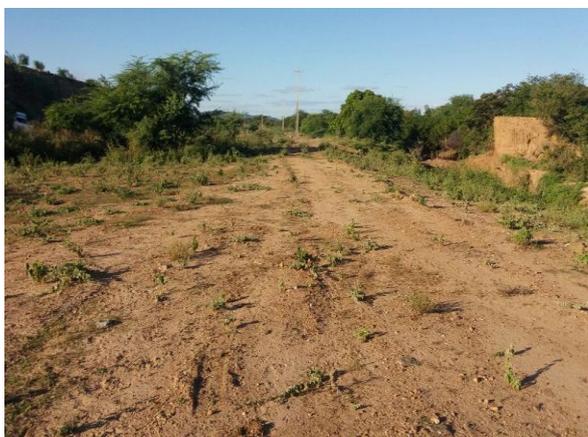
Causa da degradação ou alteração: Construção de canais de concreto, Construção de estradas e aceiro para obra, Área próxima de bota fora
Efeitos causados ao ambiente: Alteração dos corpos hídricos, Processos erosivos no solo, Supressão vegetal sem expurgo (severa)

Figura 97: Aspecto geral da área com solo exposto e presença de indivíduos de espécie exótica.

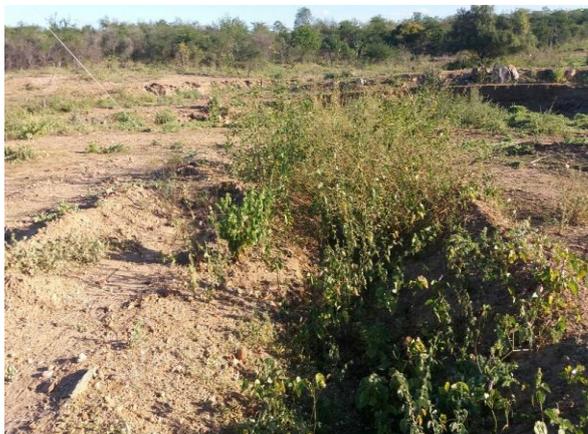
Causa da degradação ou alteração: Construção de canais de concreto, Construção de estradas e aceiro para obra
Efeitos causados ao ambiente: Alteração dos corpos hídricos, Processos erosivos no solo, Supressão vegetal sem expurgo (severa)

Figura 98: Vista geral da área com remanescente de vegetação ao fundo.

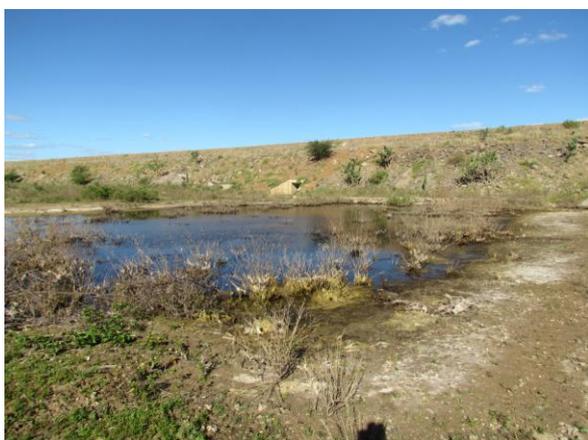
Causa da degradação ou alteração: Construção de canais de concreto

Efeitos causados ao ambiente: Alteração dos corpos hídricos, Supressão vegetal com expurgo (moderada)

Figura 99: Vista parcial da área, destacando lagoa e ao fundo passagem de fauna.

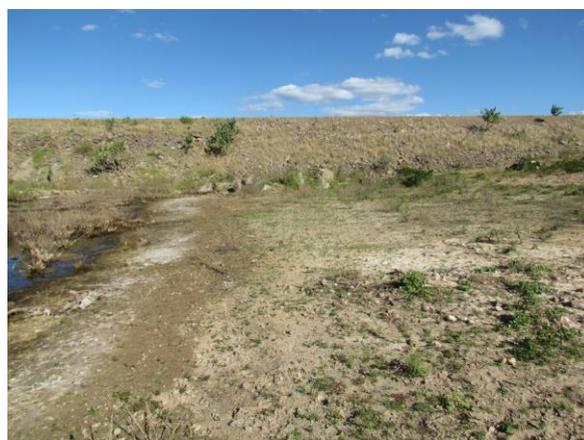
Figura 100: Aspecto geral da área a ser recuperada.

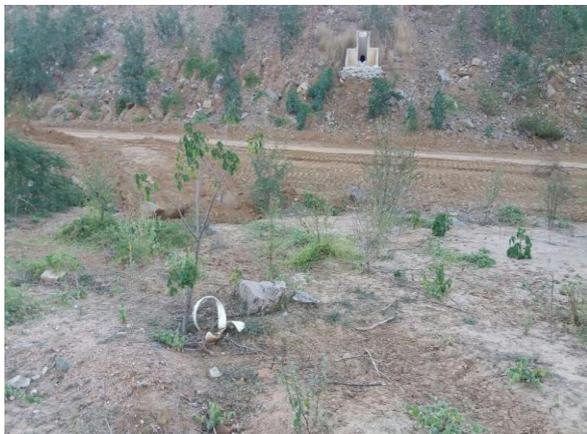
Causa da degradação ou alteração: Construção de canais de concreto, Construção de estradas e aceiro para obra

Efeitos causados ao ambiente: Alteração dos corpos hídricos, Processos erosivos no solo, Supressão vegetal com expurgo (moderada)

Figura 101: Aspecto geral da área a ser recuperada.

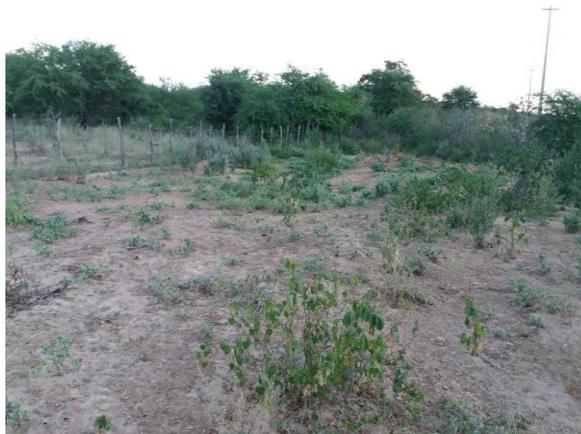
Figura 102: Vista parcial destacando regeneração de algumas espécies herbáceas e manchas de solo exposto.

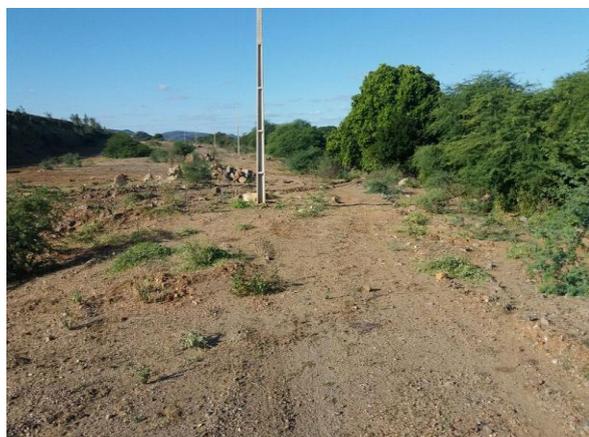
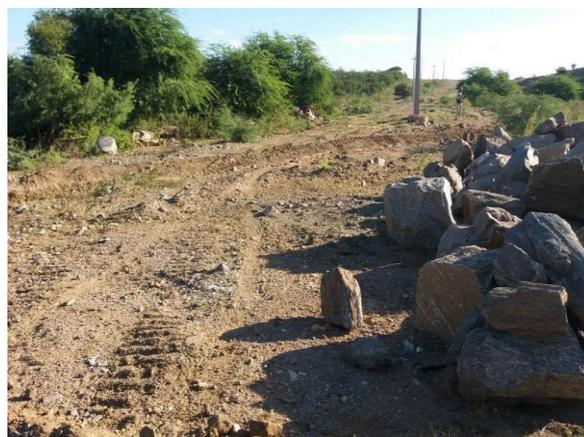
Causa da degradação ou alteração: Construção de canais de concreto, Construção de estradas e aceiro para obra

Efeitos causados ao ambiente: Alteração dos corpos hídricos, Processos erosivos no solo, Supressão vegetal sem expurgo (severa)

Figura 103: Vista da área com solo exposto e indivíduos de espécie exótica no entorno. e **Figura 104:** Área com pouca regeneração natural e detalhe de jazida ao lado.

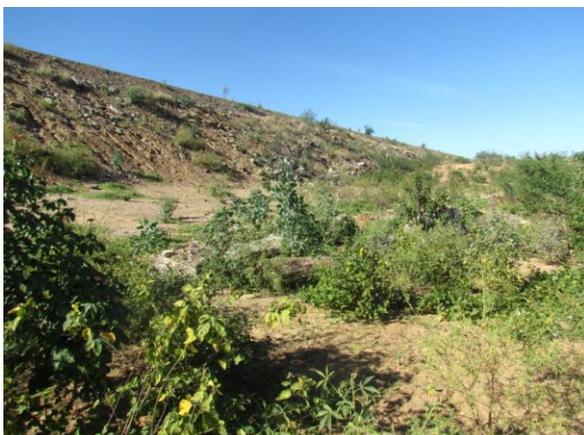
Causa da degradação ou alteração: Construção de canais de concreto, Construção de estradas e aceiro para obra

Efeitos causados ao ambiente: Processos erosivos no solo, Supressão vegetal com expurgo (moderada)

Figura 105: Vista parcial com destaque para regeneração natural.

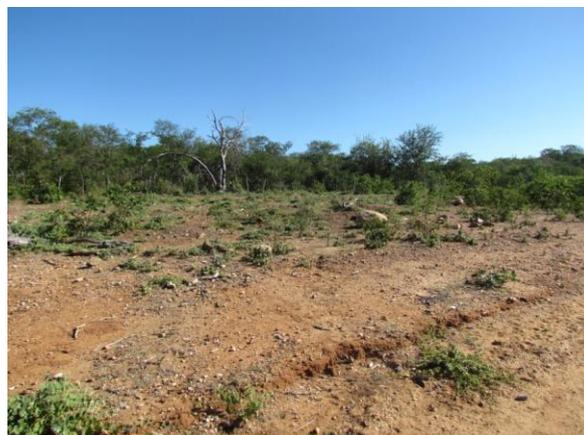
Figura 106: Aspecto geral da área a ser recuperada.
