PBA 9 - Programa de Recuperação de Áreas Degradadas

Nota Técnica Nº 018/2016 - NEMA/PCFF-PISF/UNIVASF

ASSUNTO: METODOLOGIAS PARA REVEGETAÇÃO DA PRIMEIRA FASE DO PROGRAMA DE RECUPERAÇÃO DE ÁREAS DEGRADADAS (PRAD) DO PROJETO DE INTEGRAÇÃO DO RIO SÃO FRANCISCO COM BACIAS HIDROGRÁFICAS DO NORDESTE SETENTRIONAL (PISF)

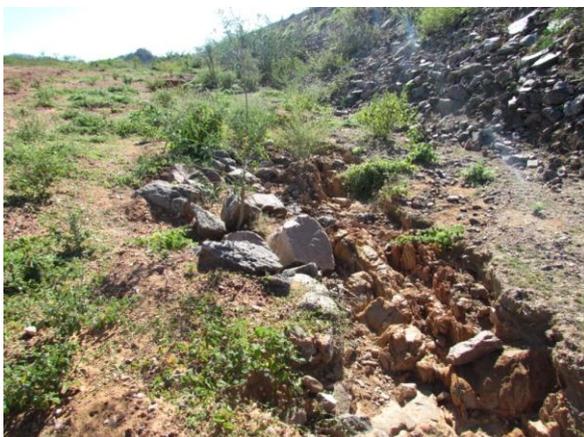
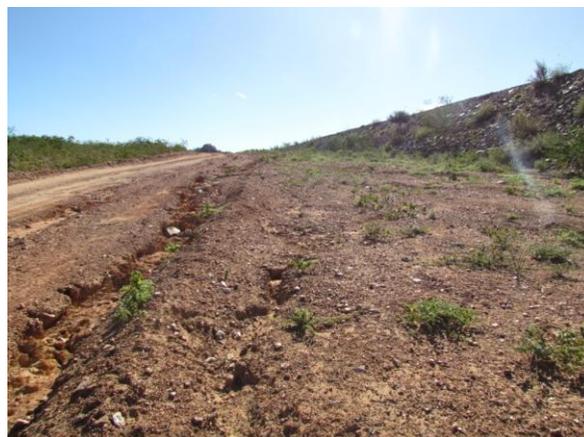
Causa da degradação ou alteração: Construção de canais de concreto, Construção de estradas e aceiro para obra

Efeitos causados ao ambiente: Processos erosivos no solo, Supressão vegetal com expurgo (moderada)

Figura 107: Vista parcial destacando formação de voçoroca. **Figura 108:** Aspecto geral da área a ser recuperada, destacando pontos com processos erosivos no solo.

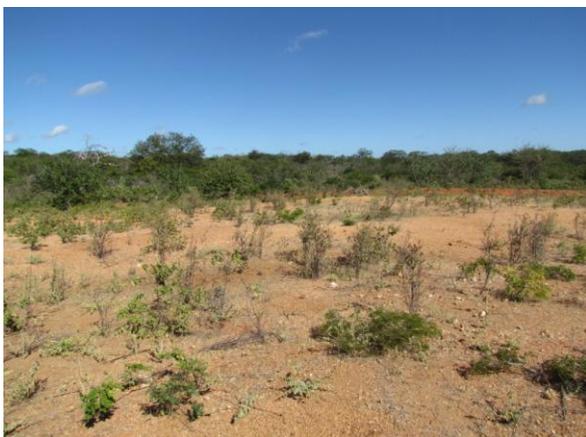
Causa da degradação ou alteração: Construção de canais de concreto, Construção de estradas e aceiro para obra

Efeitos causados ao ambiente: Processos erosivos no solo, Supressão vegetal com expurgo (moderada)

Figura 109: Vista parcial destacando solo exposto e presença de indivíduos de espécies herbáceas.

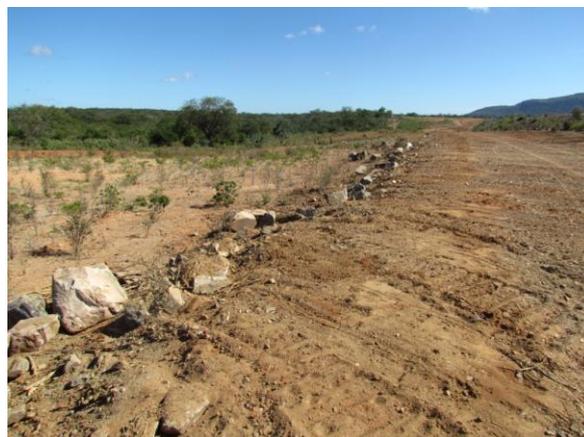
Figura 110: Aspecto geral da área a ser recuperada.

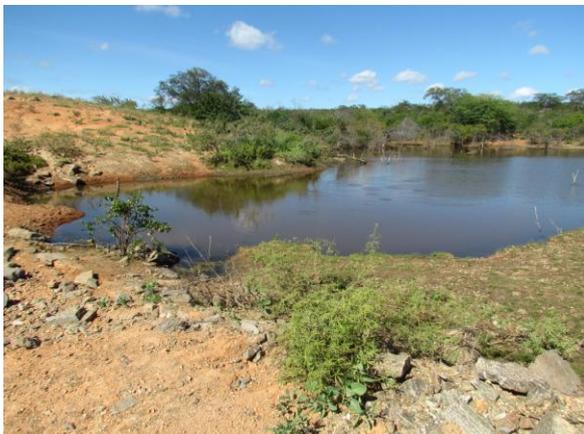
Causa da degradação ou alteração: Construção de canais de concreto, Construção de estradas e aceiro para obra

Efeitos causados ao ambiente: Alteração dos corpos hídricos, Processos erosivos no solo, Supressão vegetal com expurgo (moderada)

Figura 111: Vista parcial destacando lagoa formada por acúmulo de água pluvial na parte baixa do terreno.

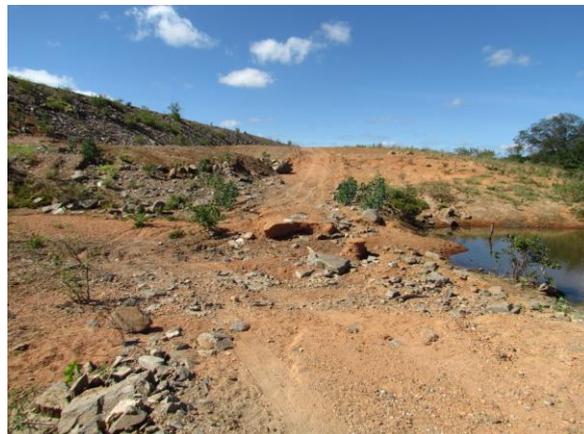
Figura 112: Aspecto geral da área a ser recuperada.

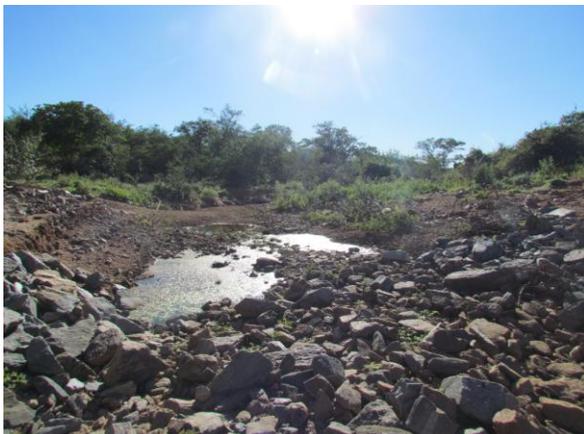
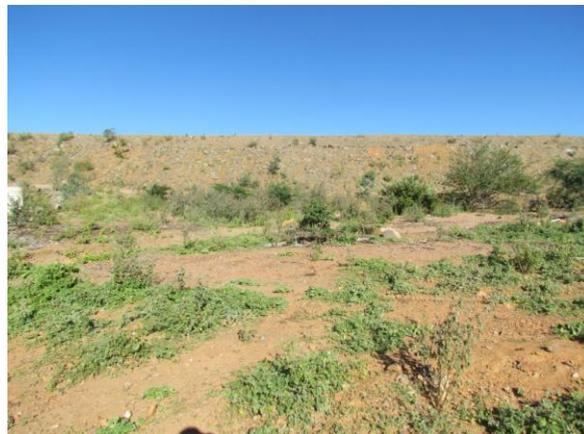
Causa da degradação ou alteração: Construção de canais de concreto, Construção de estradas e aceiro para obra

Efeitos causados ao ambiente: Alteração dos corpos hídricos, Processos erosivos no solo, Supressão vegetal com expurgo (moderada)

Figura 113: Vista da área com caatinga arbustiva e arbórea no entorno e jazida com acúmulo de água. **Figura 114:** Detalhe da área com solo exposto e indivíduos de espécies exóticas presente.

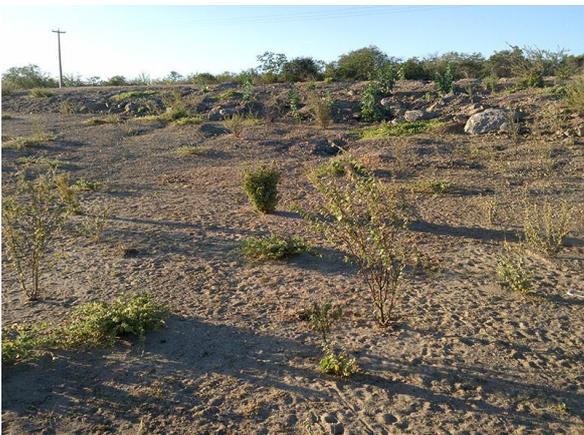
Causa da degradação ou alteração: Construção de canais de concreto, Construção de estradas e aceiro para obra

Efeitos causados ao ambiente: Processos erosivos no solo, Supressão vegetal sem expurgo (severa)

Figura 115: Presença de amontoados de bota fora de categorias distintas ao fundo e baixa regeneração natural do estrato herbáceo.

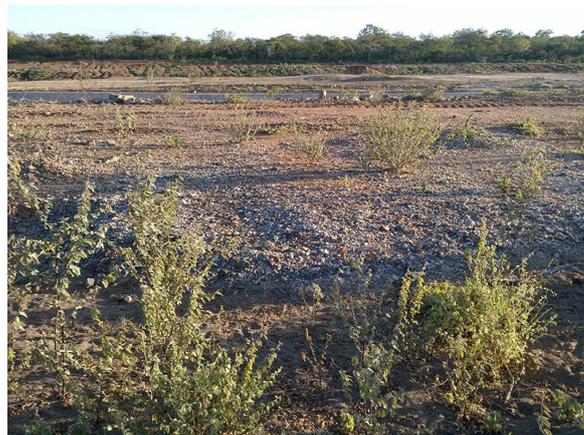
Figura 116: Aspecto geral da área com detalhes do solo pedregoso e exposto.

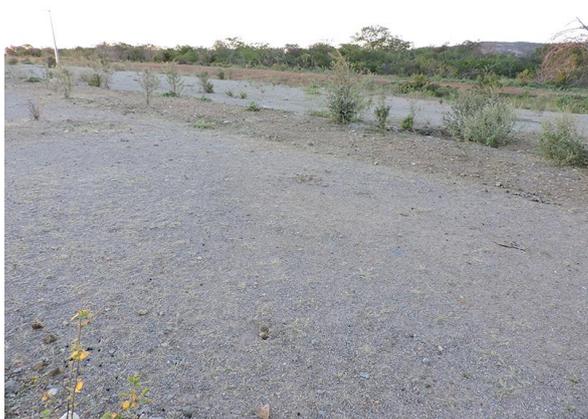
Causa da degradação ou alteração: Construção de canais de concreto, Construção de estradas e aceiro para obra, Mineração (Jazidas)

Efeitos causados ao ambiente: Alteração dos corpos hídricos, Processos erosivos no solo, Supressão vegetal sem expurgo (severa)

Figura 117: Detalhe do terreno pedregoso, compactado e parcialmente exposto da área que receberá intervenção.

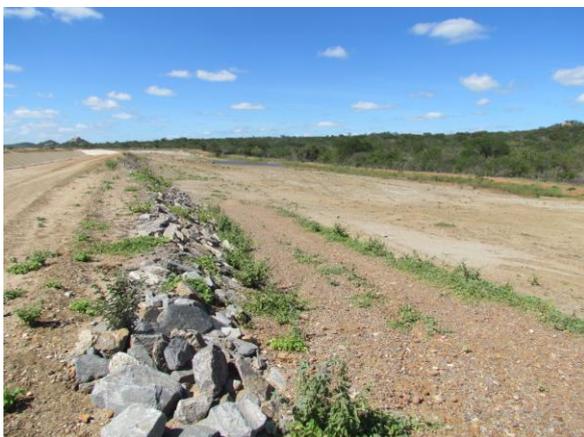
Causa da degradação ou alteração: Construção de canais de concreto, Construção de estradas e aceiro para obra
Efeitos causados ao ambiente: Processos erosivos no solo, Supressão vegetal sem expurgo (severa)

Figura 119: Vista parcial da área mostrando proximidade com estrada principal.

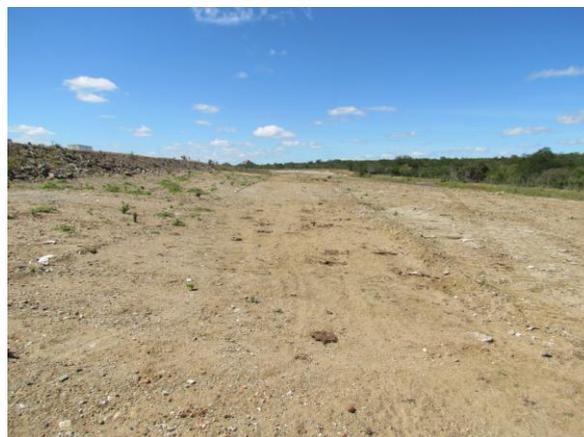
Figura 120: Aspecto geral da área a ser recuperada, destacando solo totalmente exposto.

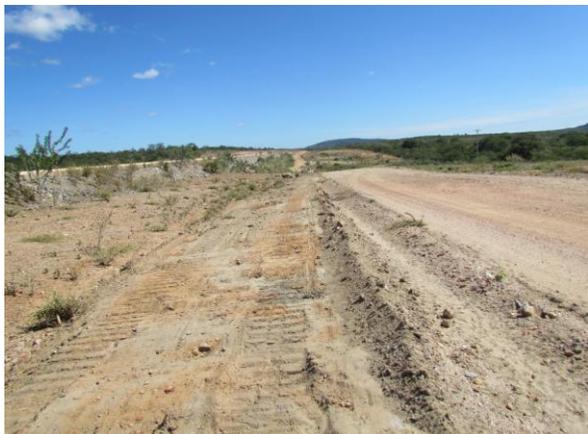
Causa da degradação ou alteração: Construção de canais de concreto, Construção de estradas e aceiro para obra

Efeitos causados ao ambiente: Alteração dos corpos hídricos, Processos erosivos no solo, Supressão vegetal sem expurgo (severa)

Figura 121: Estrada de acesso ao canal na área ao lado da área que receberá intervenção.

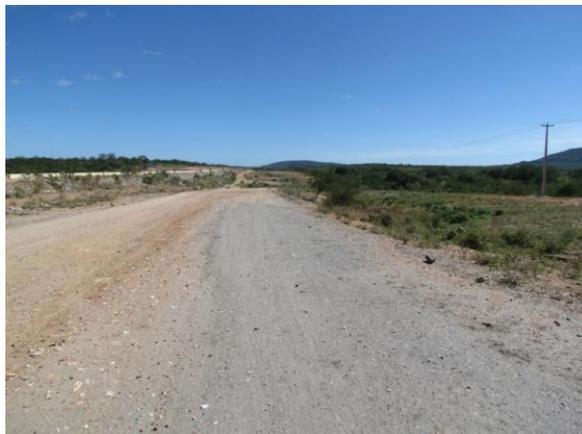
Figura 122: Outro ângulo mostrando a estrada que corta a área, ao lado de manchas de solo com regeneração natural com herbáceas.

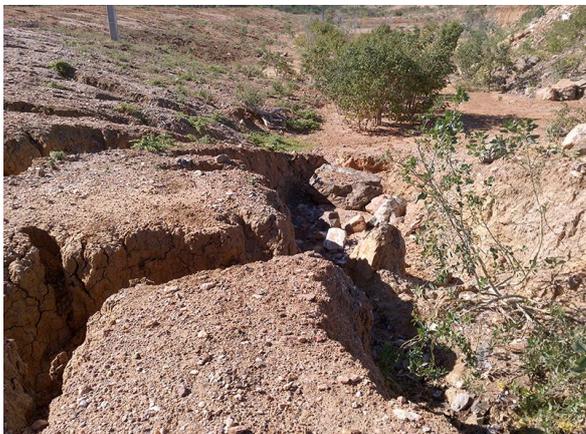
Causa da degradação ou alteração: Construção de canais de concreto, Construção de estradas e aceiro para obra, Mineração (Jazidas)

Efeitos causados ao ambiente: Alteração dos corpos hídricos, Processos erosivos no solo, Supressão vegetal sem expurgo (severa)

Figura 123: Detalhe de erosão em voçoroca se formando na extremidade sul da área.

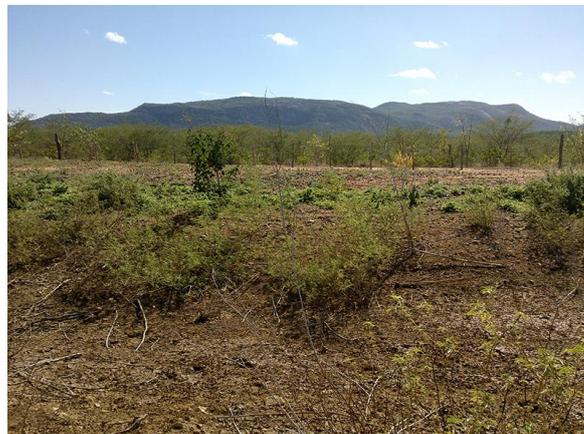
Figura 124: Aspecto da área com regeneração natural do estrato herbáceo.

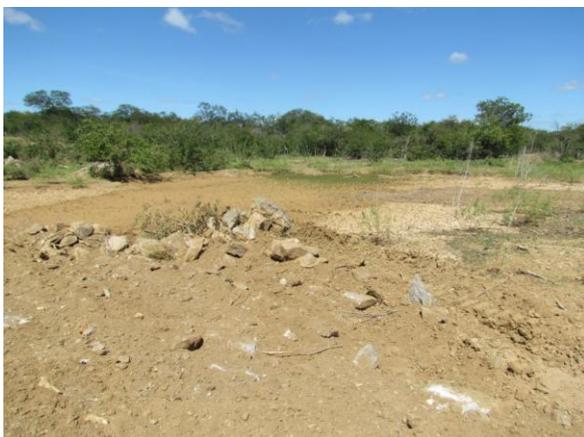
Causa da degradação ou alteração: Construção de canais de concreto, Construção de estradas e aceiro para obra

Efeitos causados ao ambiente: Processos erosivos no solo, Supressão vegetal sem expurgo (severa)

Figura 125: Aspecto geral da área a ser recuperada, destacando presença de material de 2ª categoria espalhado.

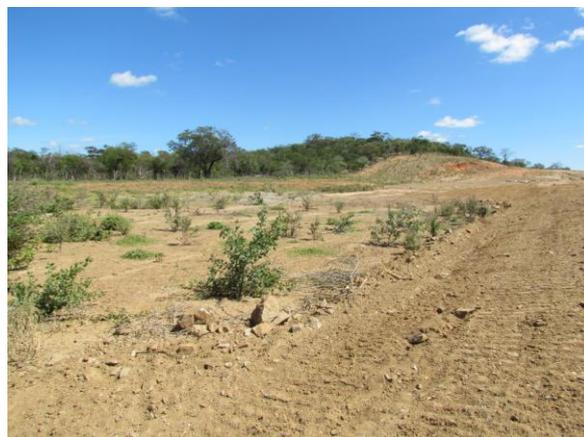
Figura 126: Vista de outro ângulo, com destaque para regeneração de algumas herbáceas e solo exposto.

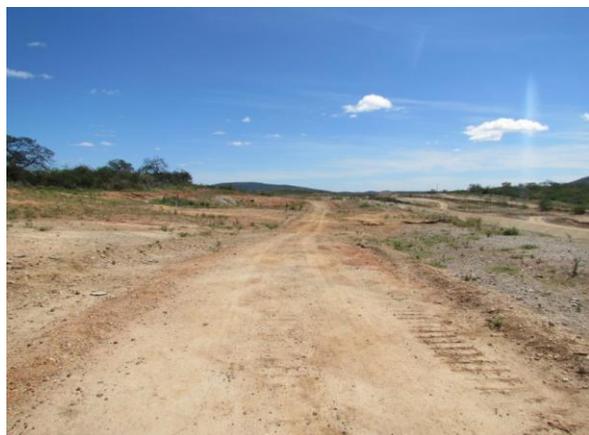
Causa da degradação ou alteração: Construção de canais de concreto, Construção de estradas e aceiro para obra

Efeitos causados ao ambiente: Processos erosivos no solo, Supressão vegetal sem expurgo (severa)

Figura 127: Aspecto geral da área a ser recuperada.

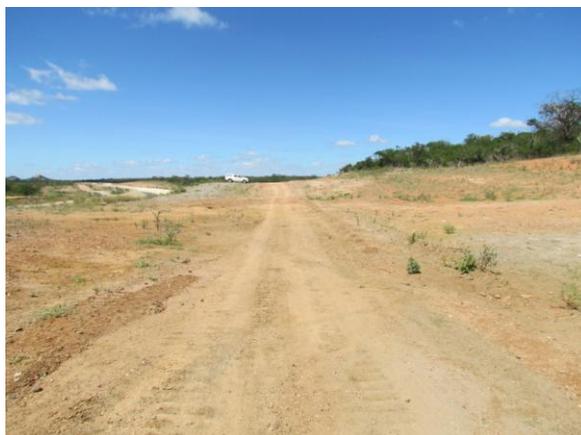
Figura 128: Vista geral de outro ângulo, destacando solo exposto e presença de algumas herbáceas.

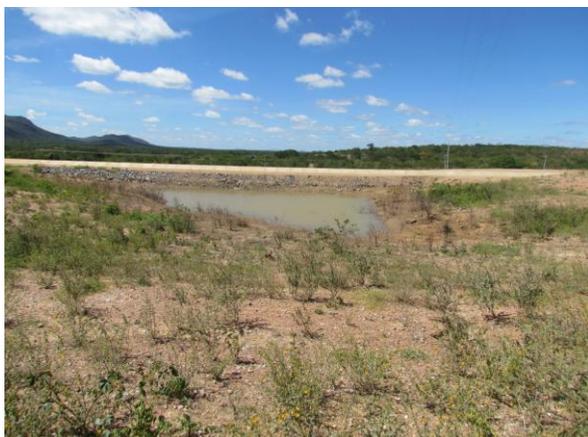
Causa da degradação ou alteração: Construção de canais de concreto, Construção de estradas e aceiro para obra

Efeitos causados ao ambiente: Supressão vegetal sem expurgo (severa)

Figura 129: Aspecto geral da área a ser recuperada, destacando formação de lagoa temporária na parte baixa do terreno.

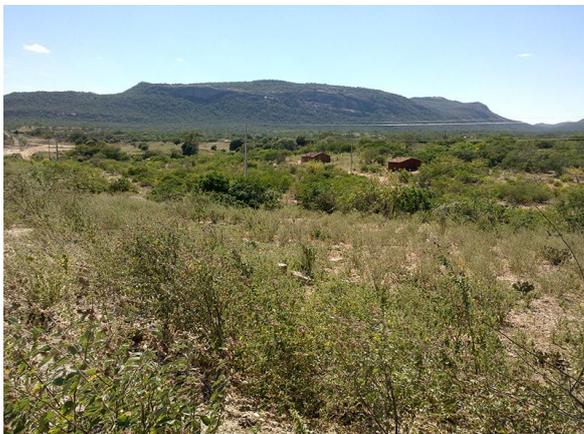
Causa da degradação ou alteração: Construção de canais de concreto, Construção de estradas e aceiro para obra

Efeitos causados ao ambiente: Alteração dos corpos hídricos, Processos erosivos no solo, Supressão vegetal com expurgo (moderada)

Figura 130: Aspecto geral da área, com destaque para o bom estado de regeneração natural.

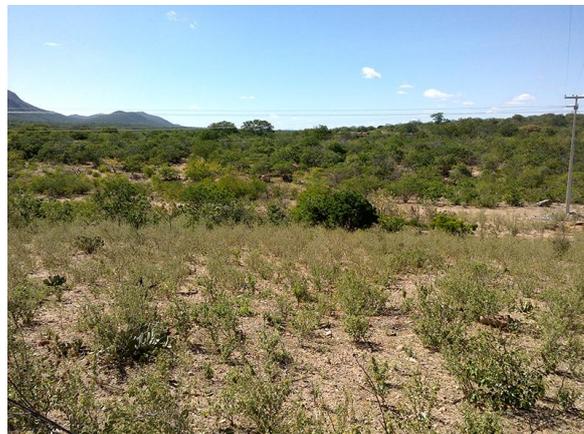
Figura 131: Detalhe da cobertura do solo protegido pelo estrato herbáceo em formação.

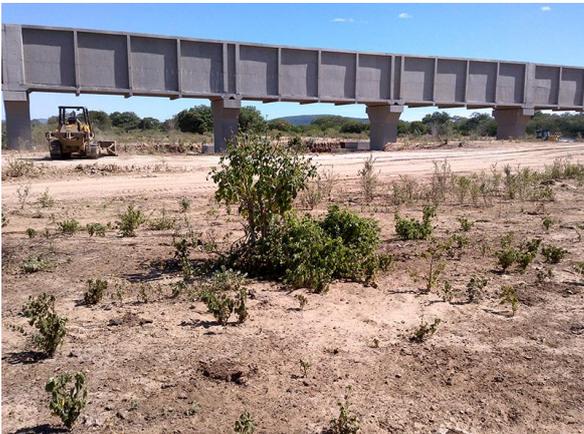
Figura 132: Detalhe de aqueduto sobre a área de intervenção.

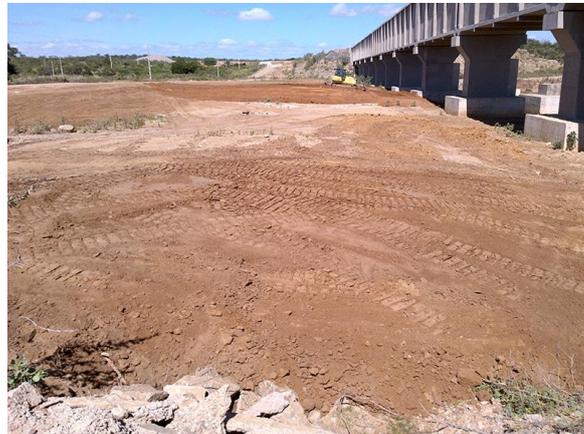
Causa da degradação ou alteração: Construção de canais de concreto, Construção de estradas e aceiro para obra

Efeitos causados ao ambiente: Alteração dos corpos hídricos, Processos erosivos no solo, Supressão vegetal sem expurgo (severa)

Figura 133: Aspecto geral da área com recente modificação do terreno por intervenção da obra.

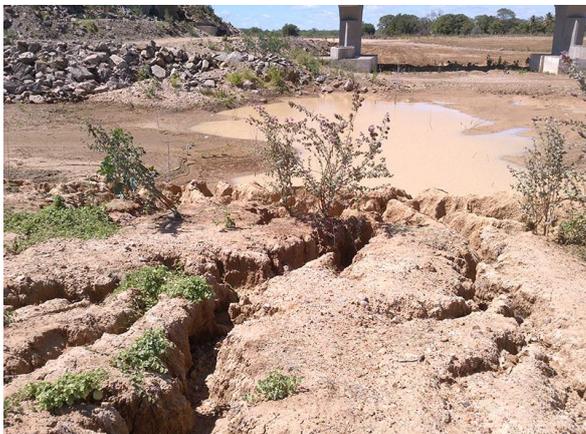
Causa da degradação ou alteração: Construção de canais de concreto, Construção de estradas e aceiro para obra
Efeitos causados ao ambiente: Alteração dos corpos hídricos, Processos erosivos no solo, Supressão vegetal sem expurgo (severa)

Figura 134: Detalhe da extremidade norte da área, com destaque para processos erosivos e acúmulo de água na cota baixa do terreno.

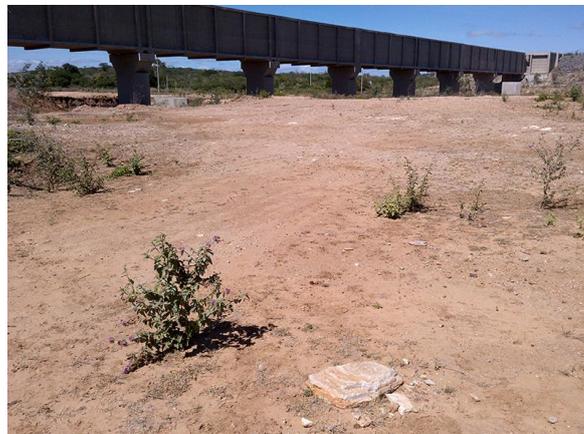
Figura 135: Visão geral da área com destaque para solo exposto sem regeneração.

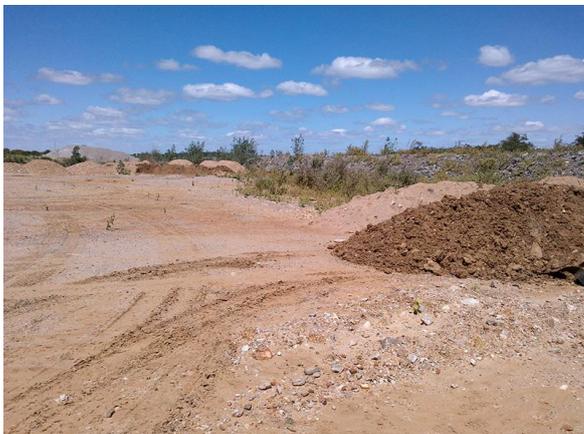
Causa da degradação ou alteração: Construção de canais de concreto, Construção de estradas e aceiro para obra

Efeitos causados ao ambiente: Processos erosivos no solo

Figura 136: Material de botafora e de jazida amontoados no limite da área.

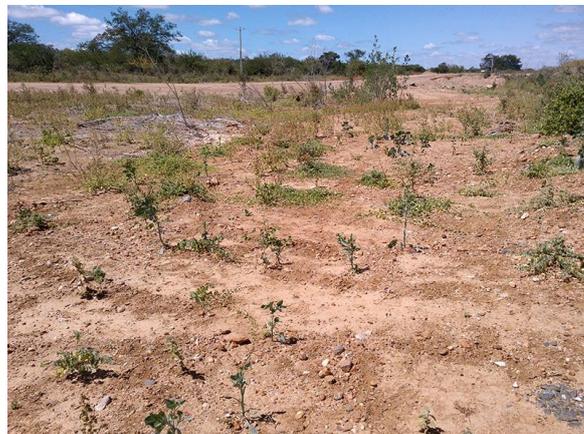
Figura 137: Destaque de manchas com sinais de regeneração natural com herbáceas e solo exposto.

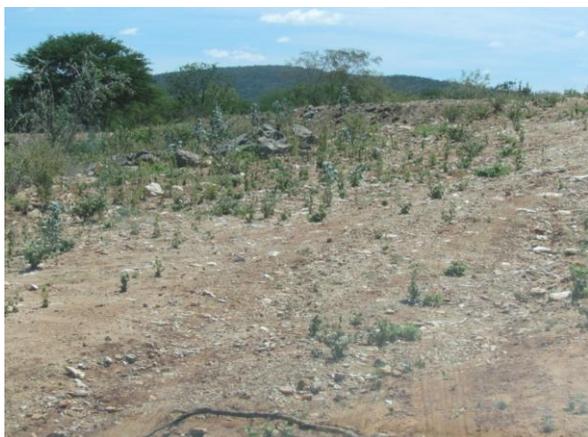
Causa da degradação ou alteração: Construção de canais de concreto, Construção de estradas e aceiro para obra, Mineração (Jazidas)

Efeitos causados ao ambiente: Processos erosivos no solo, Supressão vegetal sem expurgo (severa)

Figura 138: Aspecto geral da área a ser recuperada, destacando presença de espécie exótica invasora.

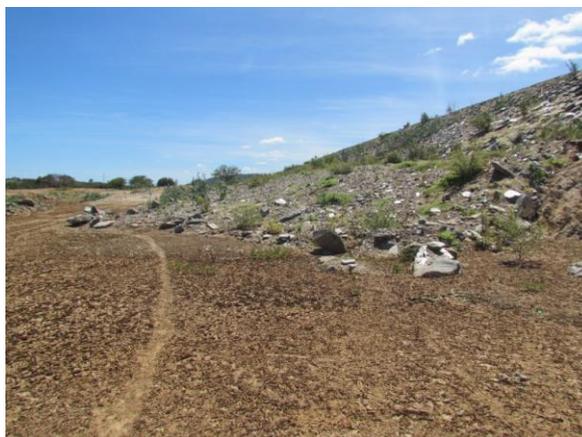
Figura 139: Vista parcial destacando solo exposto.

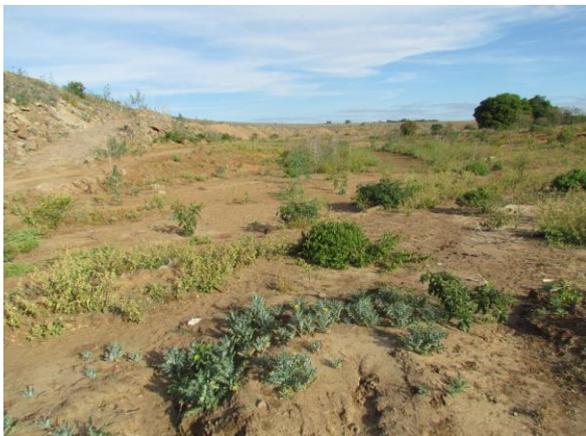
Causa da degradação ou alteração: Construção de canais de concreto, Construção de estradas e aceiro para obra

Efeitos causados ao ambiente: Alteração dos corpos hídricos, Processos erosivos no solo, Supressão vegetal sem expurgo (severa)

Figura 140: Aspecto geral da área a ser recuperada, com indivíduos de herbáceas exóticas invasoras.

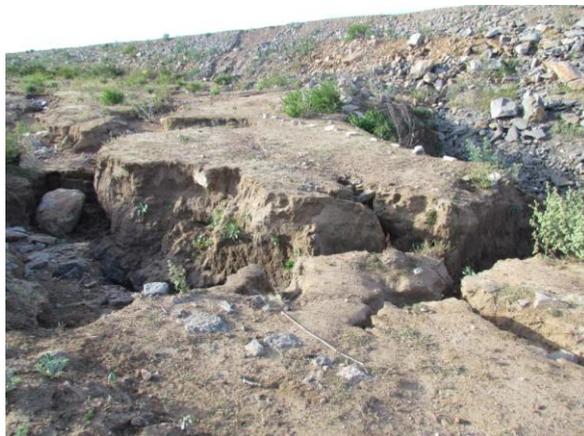
Figura 141: Vista parcial destacando processos erosivos severos em um ponto do terreno.

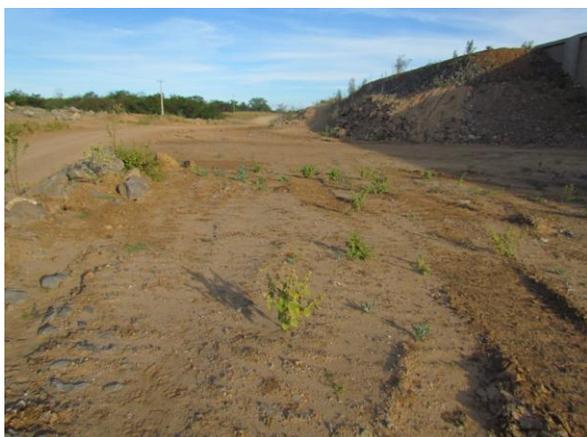
Causa da degradação ou alteração: Construção de canais de concreto, Construção de estradas e aceiro para obra

Efeitos causados ao ambiente: Alteração dos corpos hídricos, Processos erosivos no solo, Supressão vegetal sem expurgo (severa)

Figura 142: Aspecto geral da área a ser recuperada, destacando solo exposto.

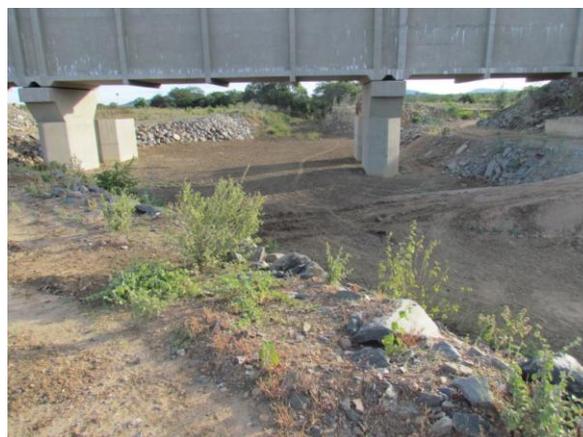
Figura 143: Vista parcial mostrando aqueduto.

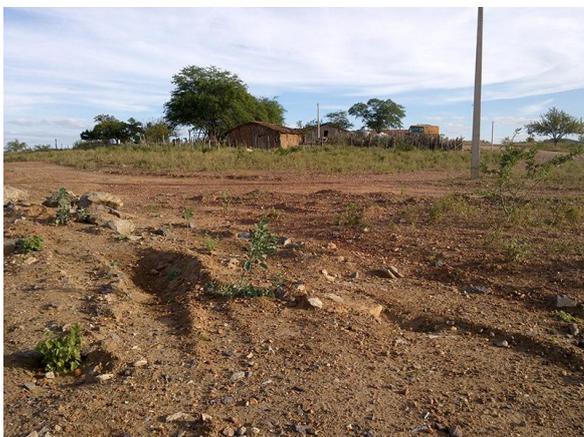
Causa da degradação ou alteração: Construção de canais de concreto, Construção de estradas e aceiro para obra

Efeitos causados ao ambiente: Processos erosivos no solo, Supressão vegetal sem expurgo (severa)

Figura 144: Detalhe para presença de construção no interior da área.

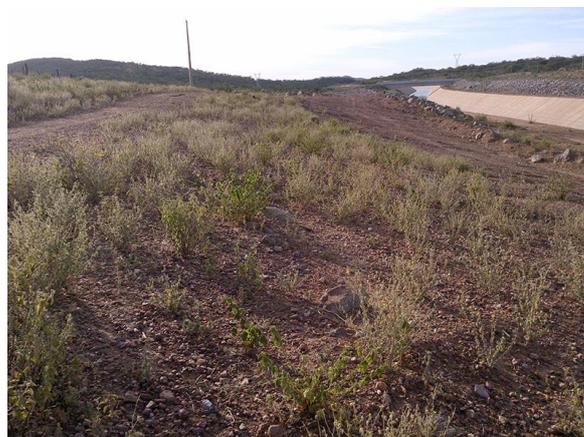
Figura 145: Aspecto de parte da área mostrando a formação de estrato herbáceo entre estradas de acesso.

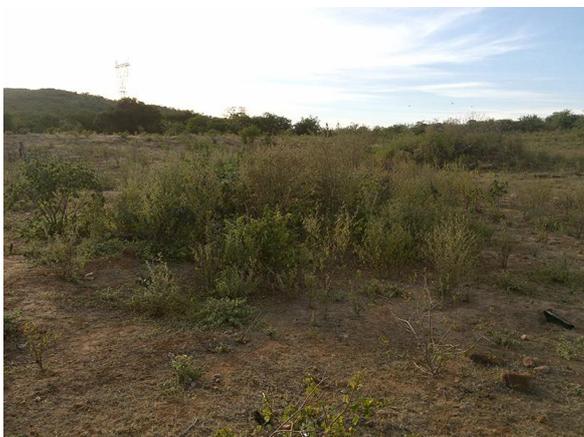
Causa da degradação ou alteração: Construção de canais de concreto, Construção de estradas e aceiro para obra

Efeitos causados ao ambiente: Processos erosivos no solo, Supressão vegetal com expurgo (moderada)

Figura 146: Aspecto geral da área com destaque para formação natural de estrato herbáceo.

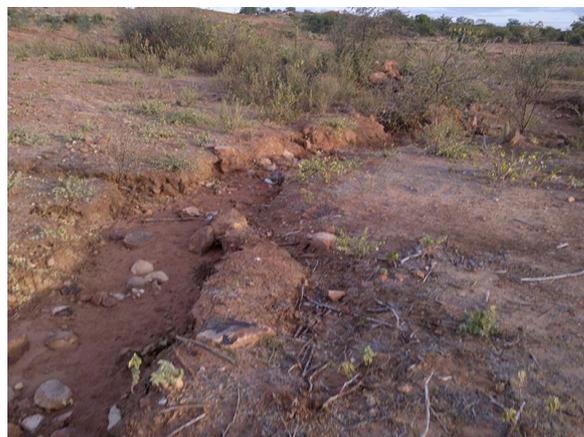
Figura 147: Detalhe de processos erosivos ocorrendo na área com regeneração inicial.

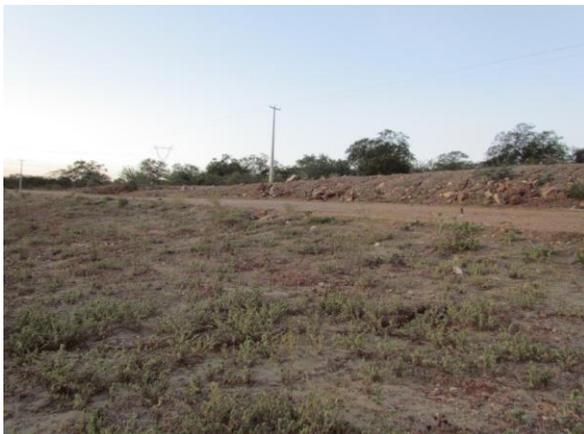
Causa da degradação ou alteração: Construção de canais de concreto, Construção de estradas e aceiro para obra

Efeitos causados ao ambiente: Alteração dos corpos hídricos, Processos erosivos no solo, Supressão vegetal com expurgo (moderada)

Figura 148: Aspecto geral da área a ser recuperada, destacando solo exposto e algumas espécies herbáceas.

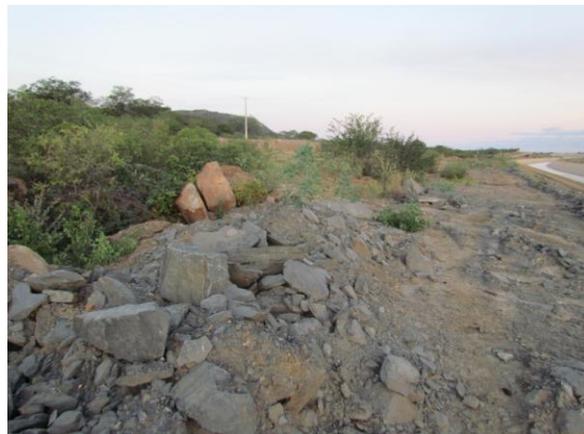
Figura 149: Vista parcial destacando material de 2ª categoria amontoado.

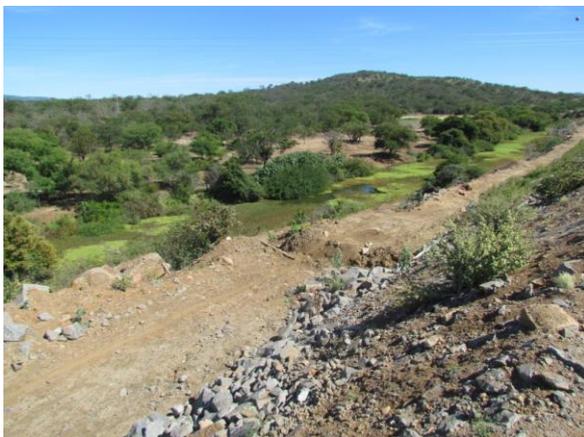
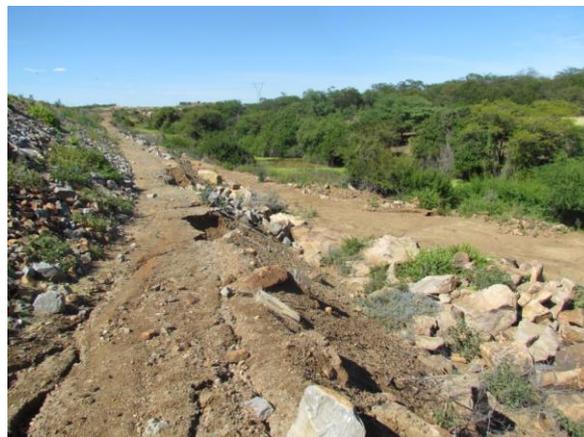
Causa da degradação ou alteração: Construção de canais de concreto, Área próxima de bota fora

Efeitos causados ao ambiente: Alteração dos corpos hídricos, Processos erosivos no solo, Supressão vegetal sem expurgo (severa)

Figura 150: Área com presença de vegetação ciliar e caatinga arbustiva no entorno. **Figura 151:** Detalhe de construção de canal de concreto com solo exposto e compactado.

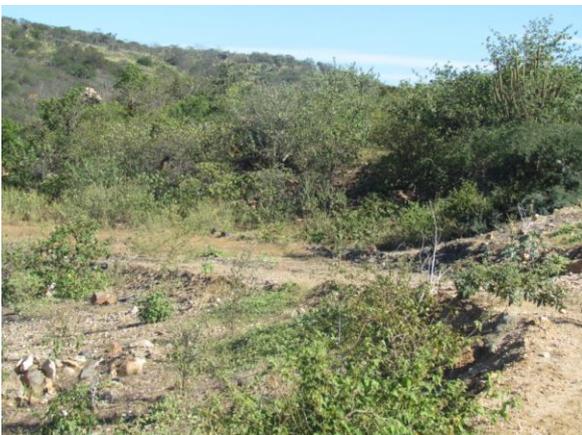
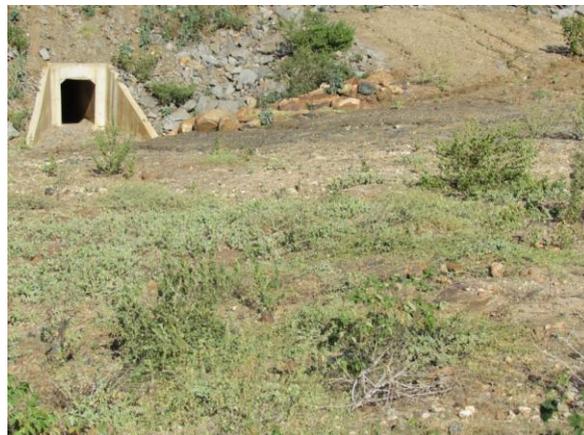
Causa da degradação ou alteração: Construção de canais de concreto, Construção de estradas e aceiro para obra, Área próxima de bota fora

Efeitos causados ao ambiente: Processos erosivos no solo, Supressão vegetal sem expurgo (severa)

Figura 152: Área com vegetação arbustiva e indivíduos de espécie exótica. e **Figura 153:** Detalhe de passagem de fauna ao fundo e regeneração natural de indivíduos herbáceos.

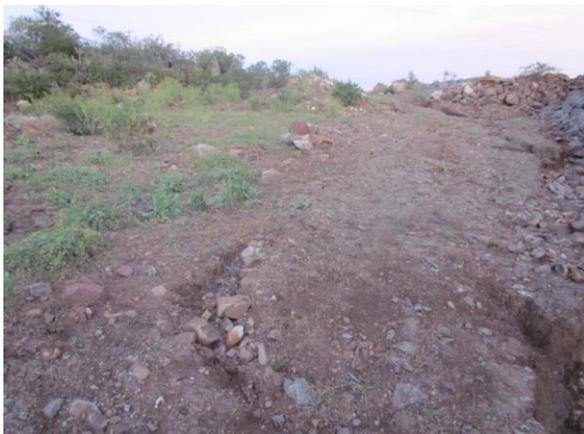
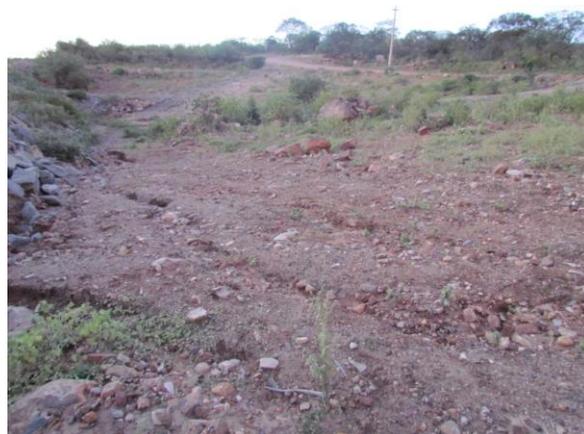
Causa da degradação ou alteração: Construção de canais de concreto, Construção de estradas e aceiro para obra

Efeitos causados ao ambiente: Alteração dos corpos hídricos, Processos erosivos no solo, Supressão vegetal com expurgo (moderada)

Figura 154: Aspecto geral da área a ser recuperada, **Figura 155:** Vista por outro ângulo destacando solo exposto e processos erosivos.

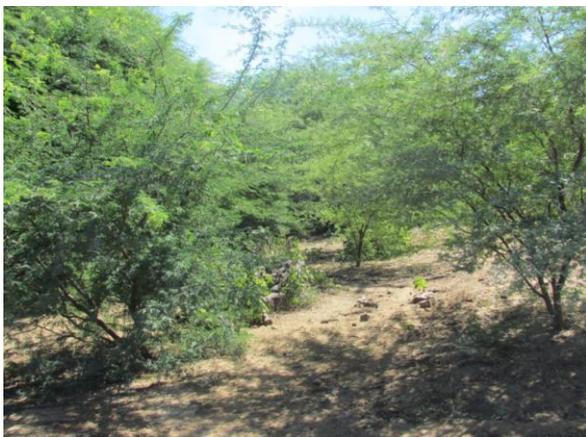
Causa da degradação ou alteração: Construção de canais de concreto

Efeitos causados ao ambiente: Processos erosivos no solo

Figura 156: Detalhe da área com indivíduos adultos de espécie exótica invasora.

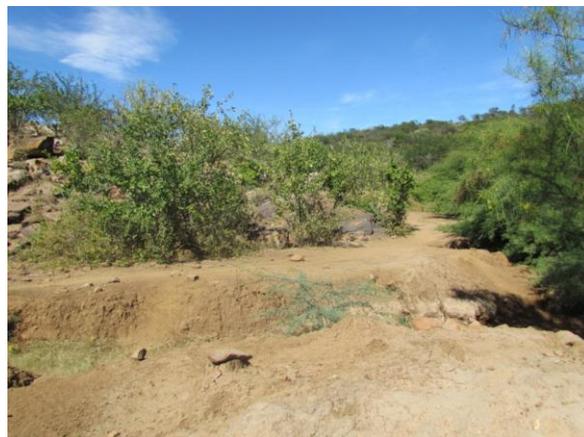
Figura 157: Vista da área com vegetação arbustiva e solo exposto.

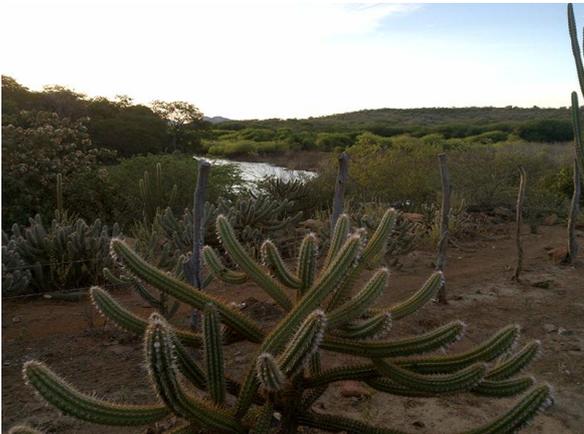
Causa da degradação ou alteração: Construção de canais de concreto

Efeitos causados ao ambiente: Alteração dos corpos hídricos, Processos erosivos no solo, Supressão vegetal com expurgo (moderada)

Figura 158: Área em bom estado de conservação, localizada após a cerca, com destaque para presença de lagoa temporária.

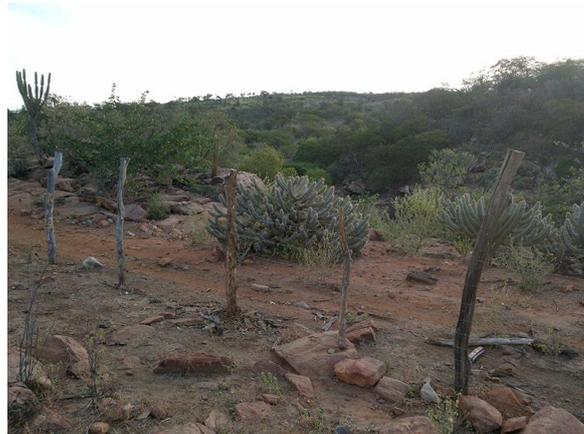
Figura 159: Outro ângulo da área, mostrando o bom estado de conservação.

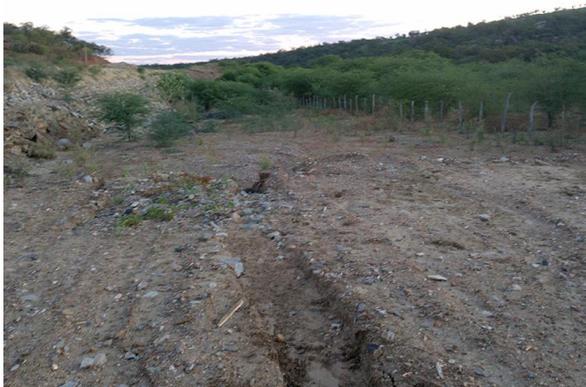
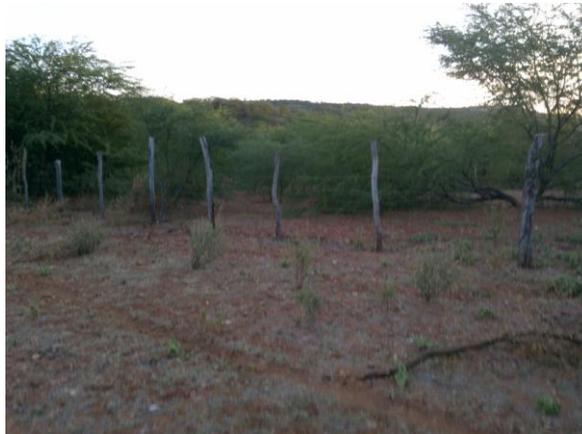
Causa da degradação ou alteração: Construção de canais de concreto, Construção de estradas e aceiro para obra
Efeitos causados ao ambiente: Alteração dos corpos hídricos, Processos erosivos no solo, Supressão vegetal com expurgo (moderada)

Figura 160: Aspecto geral da área, com destaque a estrutura de cerca que limita a área com ASV. **Figura 161:** Outro ângulo do polígono que mostra o bom estado de conservação da área.

Método indicado
Pousio

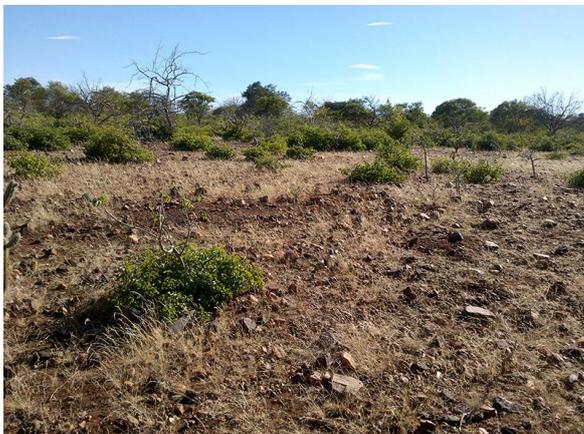
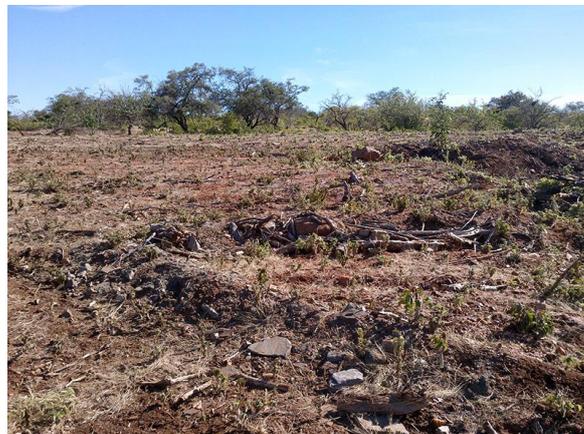
Causa da degradação ou alteração: Construção de reservatórios, Construção de estradas e aceiro para obra

Efeitos causados ao ambiente: Alteração dos corpos hídricos, Supressão vegetal com expurgo (moderada)

Figura 162: Área com boa regeneração natural de herbáceas e rebrota de raiz de arbóreas. **Figura 163:** Destaque para expurgo espalhado sobre o terreno com regeneração natural

Método indicado

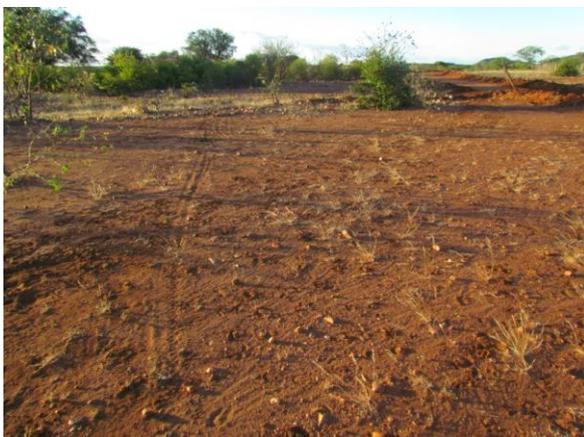
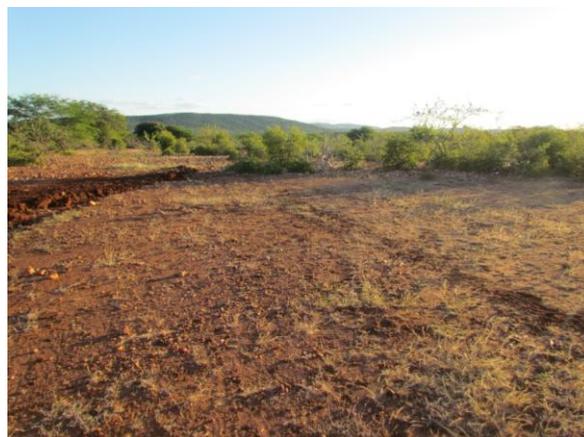
Causa da degradação ou alteração: Construção de reservatórios, Construção de estradas e aceiro para obra

Efeitos causados ao ambiente: Processos erosivos no solo, Supressão vegetal com expurgo (moderada)

Figura 164: Vista geral da área com solo exposto e argiloso. **Figura 165:** Área com baixa regeneração natural e indivíduos de espécie exótica.

Método indicado

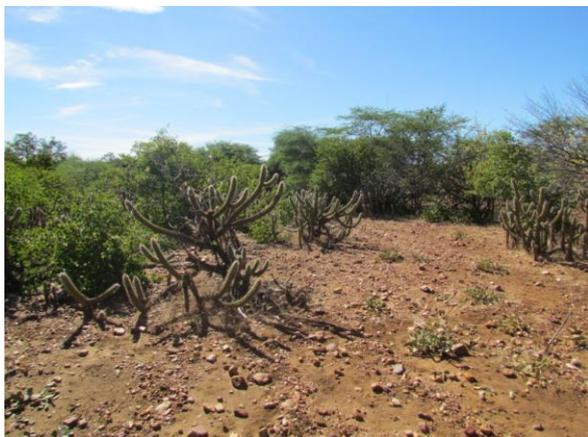
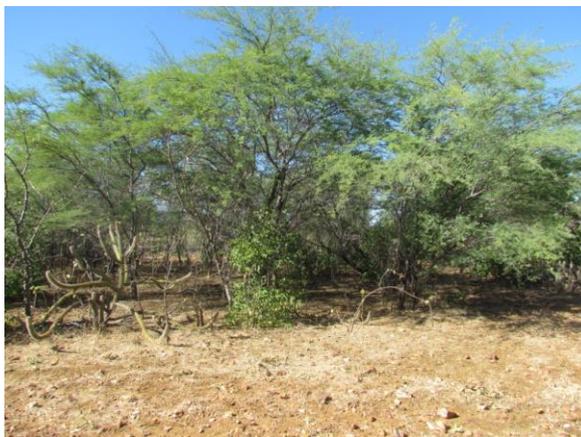
Causa da degradação ou alteração: Construção de reservatórios

Efeitos causados ao ambiente: Processos erosivos no solo

Figura 166: Vista da área com remanescentes de vegetação nativa e solo exposto. **Figura 167:** Detalhes da área com presença de indivíduos de exóticas invasoras se estabelecendo.

Método indicado

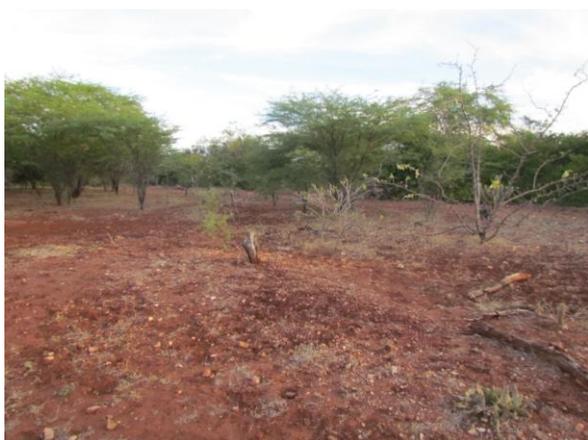
Causa da degradação ou alteração: Construção de reservatórios

Efeitos causados ao ambiente: Processos erosivos no solo, Supressão vegetal com expurgo (moderada)

Figura 168: Aspecto geral da área com presença de indivíduos de exóticas invasoras, com solo parcialmente exposto.

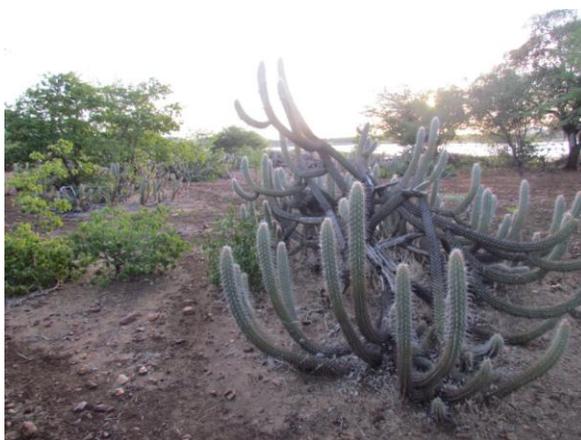
Figura 169: Remanescentes de vegetação nativa e regeneração de espécies arbóreas; com o reservatório de Terra nova ao fundo.

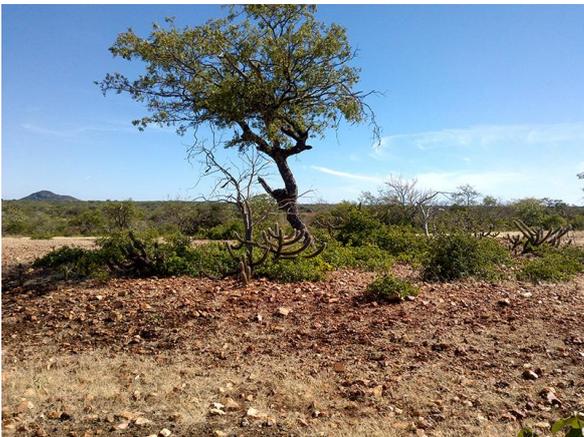
Causa da degradação ou alteração: Construção de estradas e aceiro para obra

Efeitos causados ao ambiente: Processos erosivos no solo, Supressão vegetal com expurgo (moderada)

Figura 170: Destaque da área com remanescente arbóreo e rebrota de raiz; com solo parcialmente exposto e pedregoso.

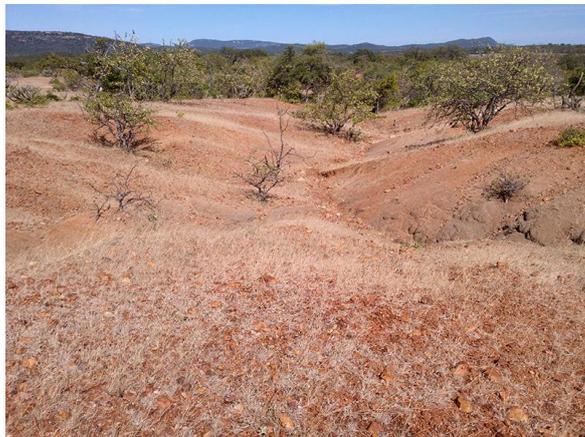
Figura 171: Aspecto geral da área com destaque para o relevo ondulado e estrato herbáceo e arbustivo em formação.

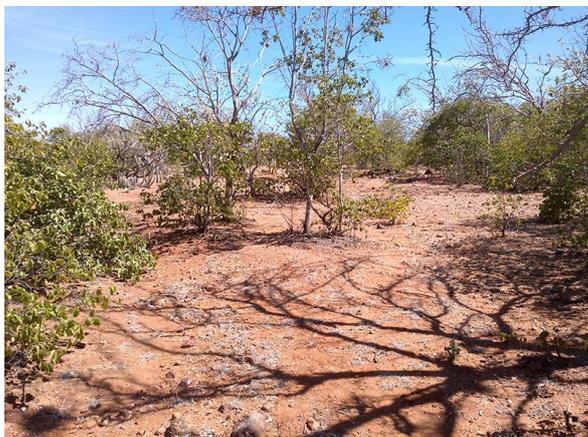
Causa da degradação ou alteração: Construção de reservatórios

Efeitos causados ao ambiente: Processos erosivos no solo

Figura 172: Aspecto geral da área com destaque para a regeneração de espécies arbórea e arbustivas sob solo exposto.

Método indicado
Pousio

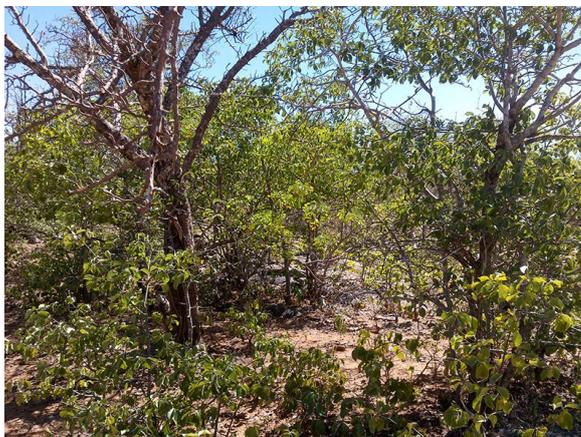
Figura 173: Detalhe da área com boa regeneração natural e cobertura do solo.

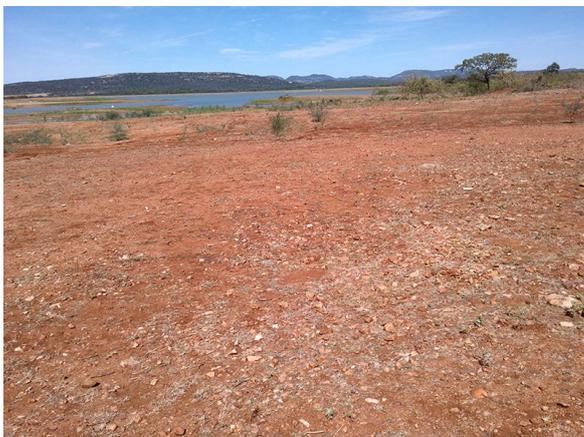
Causa da degradação ou alteração: Construção de reservatórios

Efeitos causados ao ambiente: Processos erosivos no solo, Supressão vegetal sem expurgo (severa)

Figura 174: Aspecto geral da área que receberá intervenção, com destaque para a exposição do solo.

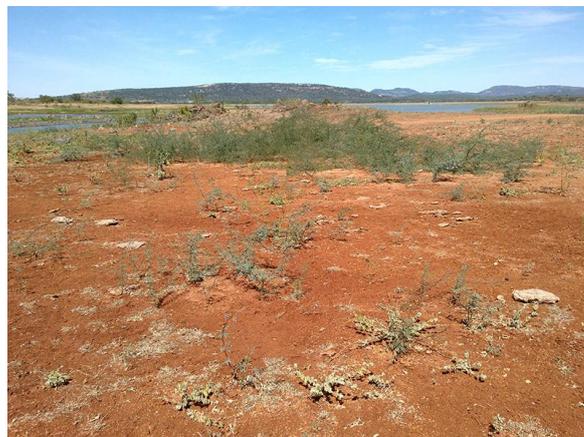
Figura 175: Detalhe das manchas de indivíduos de espécies exóticas invasoras, e reservatório de Terra Nova ao fundo.

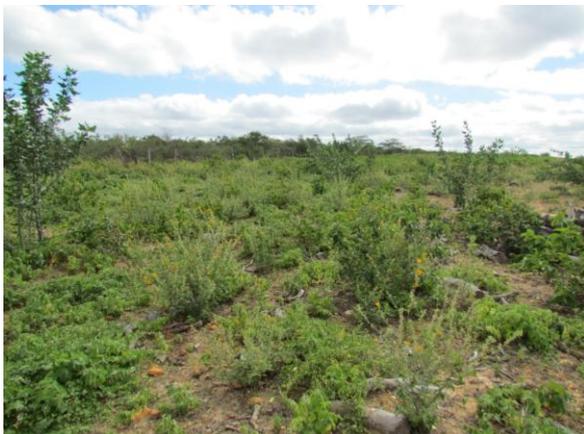
Causa da degradação ou alteração: Construção de canais de concreto, Construção de estradas e aceiro para obra

Efeitos causados ao ambiente: Supressão vegetal com expurgo (moderada)

Figura 176: Aspecto geral da área com boa regeneração de vegetação arbustiva.

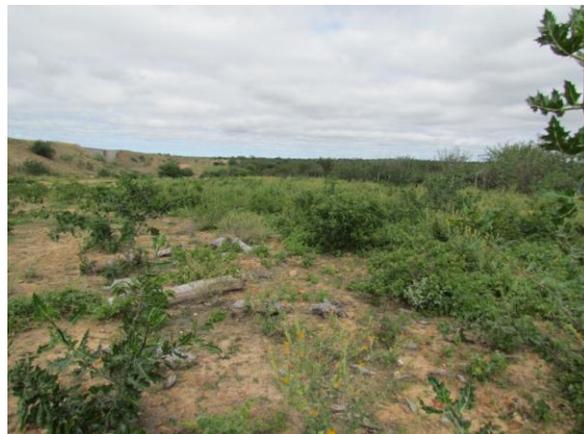
Figura 177: Vista de outro ângulo da área mostrando boa regeneração natural.

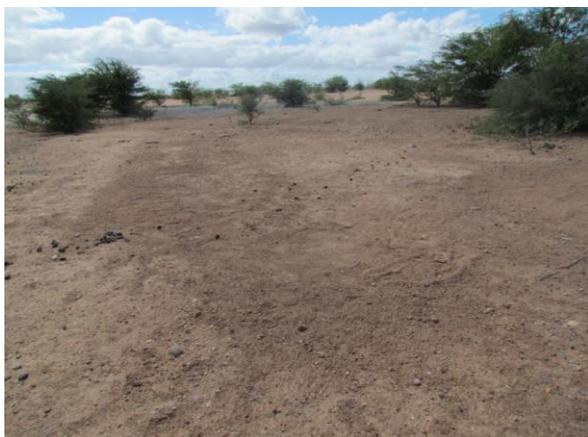
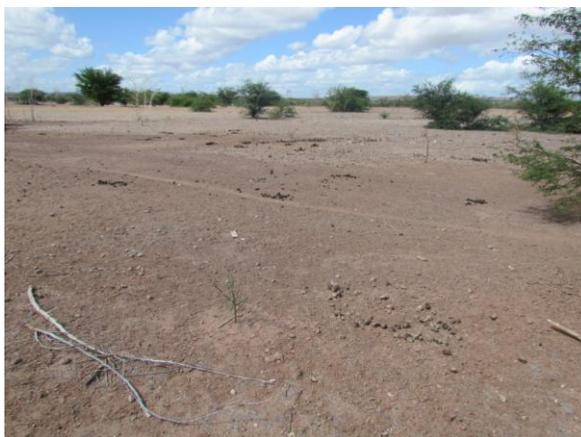
Causa da degradação ou alteração: Construção de canais de concreto, Construção de estradas e aceiro para obra

Efeitos causados ao ambiente: Processos erosivos no solo, Supressão vegetal sem expurgo (severa)

Figura 178: Aspecto geral da área a ser recuperada, **Figura 179:** Vista por outro ângulo destacando solo exposto e indivíduos de espécie exótica invasora.

Método indicado

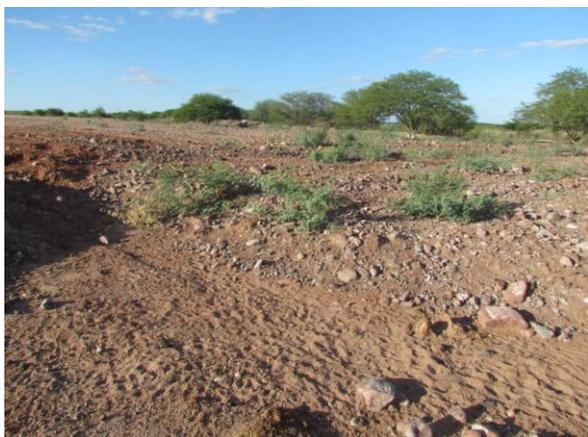
Causa da degradação ou alteração: Construção de canais de concreto, Construção de estradas e aceiro para obra

Efeitos causados ao ambiente: Processos erosivos no solo, Supressão vegetal sem expurgo (severa)

Figura 180: Aspecto geral da área a ser recuperada, destacando solo exposto com indivíduos juvenis de algaroba.
