PBA 9 - Programa de Recuperação de Áreas Degradadas

Nota Técnica Nº 018/2016 - NEMA/PCFF-PISF/UNIVASF

ASSUNTO: METODOLOGIAS PARA REVEGETAÇÃO DA PRIMEIRA FASE DO PROGRAMA DE RECUPERAÇÃO DE ÁREAS DEGRADADAS (PRAD) DO PROJETO DE INTEGRAÇÃO DO RIO SÃO FRANCISCO COM BACIAS HIDROGRÁFICAS DO NORDESTE SETENTRIONAL (PISF)

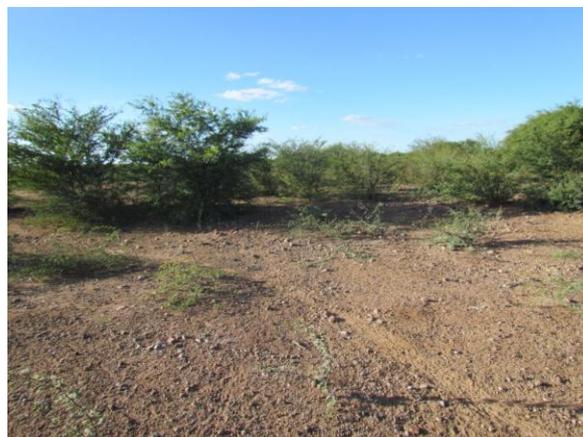
Figura 181: Vista parcial com destaque para indivíduos de espécie exótica invasora.

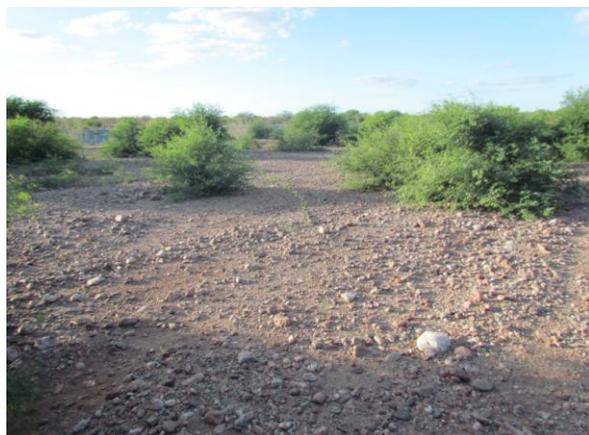
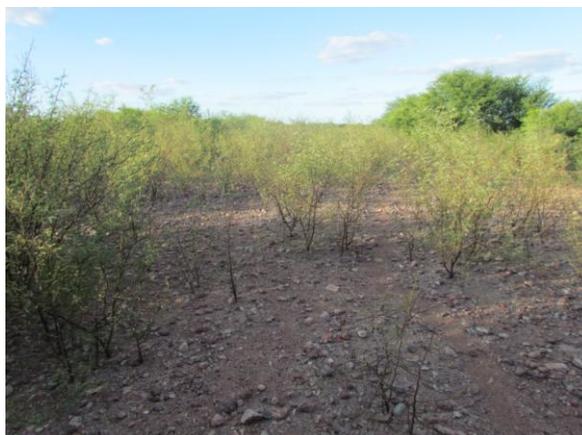
Causa da degradação ou alteração: Construção de canais de concreto, Construção de estradas e aceiro para obra

Efeitos causados ao ambiente: Processos erosivos no solo, Supressão vegetal sem expurgo (severa)

Figura 182: Aspecto geral da área a ser recuperada, **Figura 183:** Vista parcial destacando indivíduos em fase juvenil de algaroba.

Método indicado

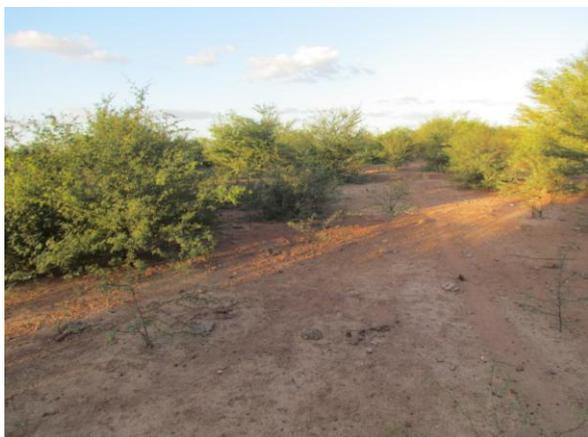
Causa da degradação ou alteração: Construção de canais de concreto, Construção de estradas e aceiro para obra

Efeitos causados ao ambiente: Processos erosivos no solo, Supressão vegetal sem expurgo (severa)

Figura 184: Aspecto geral da área a ser recuperada, com indivíduos de espécie exótica invasora.

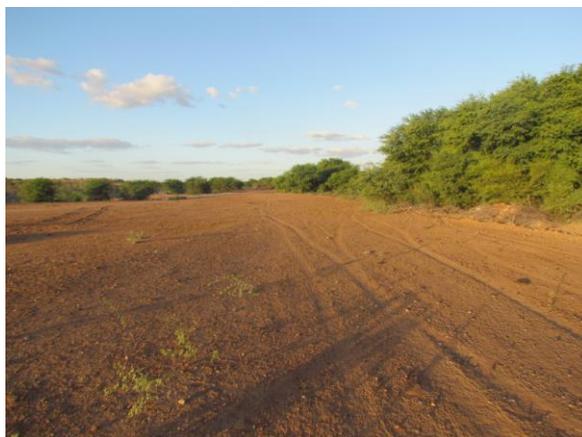
Figura 185: Vista parcial destacando solo exposto.

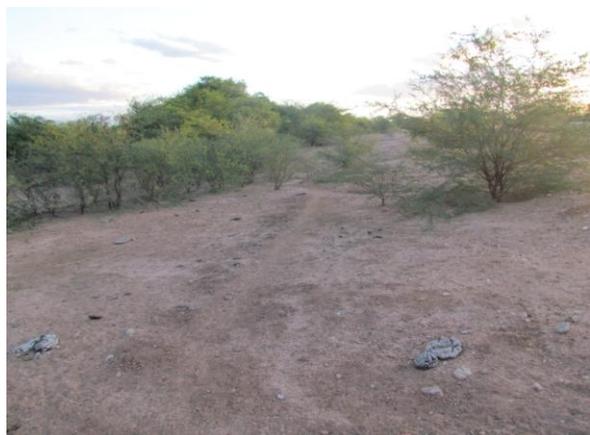
Causa da degradação ou alteração: Construção de canais de concreto, Construção de estradas e aceiro para obra

Efeitos causados ao ambiente: Processos erosivos no solo, Supressão vegetal sem expurgo (severa)

Figura 186: Vista geral da área com presença de indivíduos de espécie exótica invasora.

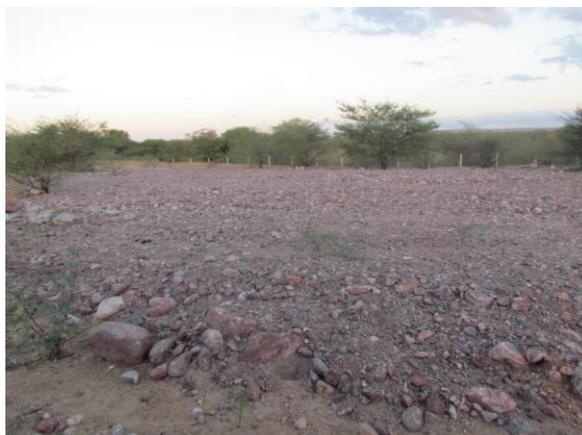
Figura 187: Vista parcial destacando solo pedregoso e exposto.

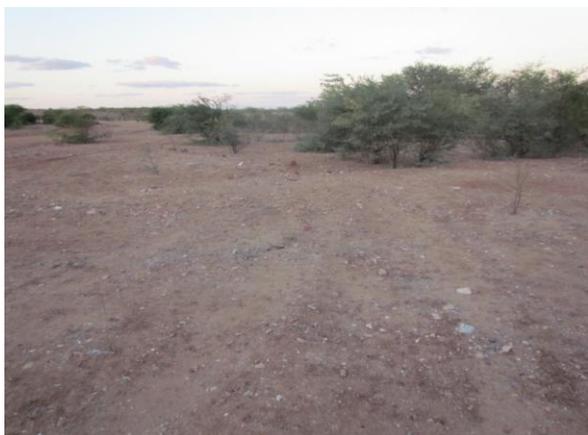
Causa da degradação ou alteração: Construção de canais de concreto, Construção de estradas e aceiro para obra

Efeitos causados ao ambiente: Processos erosivos no solo, Supressão vegetal sem expurgo (severa)

Figura 188: Aspecto geral da área a ser recuperada com indivíduos de espécie exótica invasora.

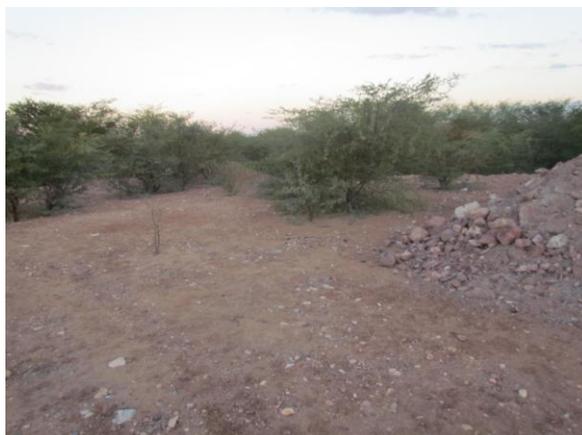
Figura 189: Vista parcial destacando presença de material de 2ª categoria amontoado.

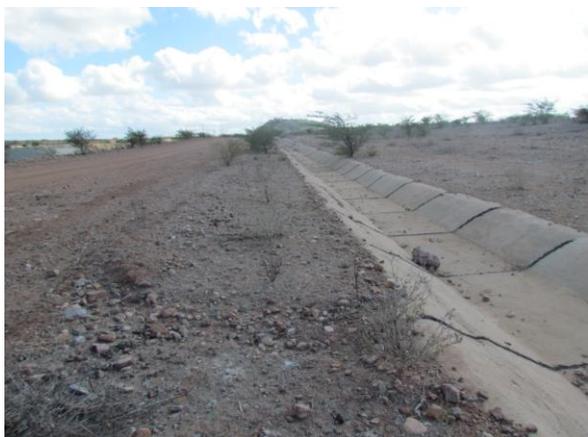
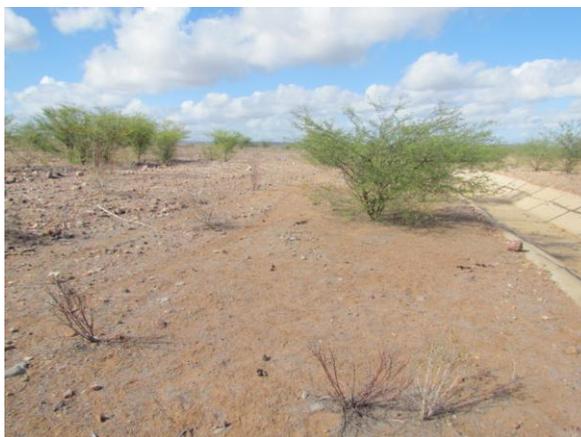
Causa da degradação ou alteração: Construção de canais de concreto, Construção de estradas e aceiro para obra, Área próxima de bota fora
Efeitos causados ao ambiente: Processos erosivos no solo, Supressão vegetal sem expurgo (severa)

Figura 190: Aspecto geral da área a ser recuperada, destacando solo exposto. **Figura 191:** Vista parcial destacando ao fundo alguns indivíduos de algaroba.

Método indicado

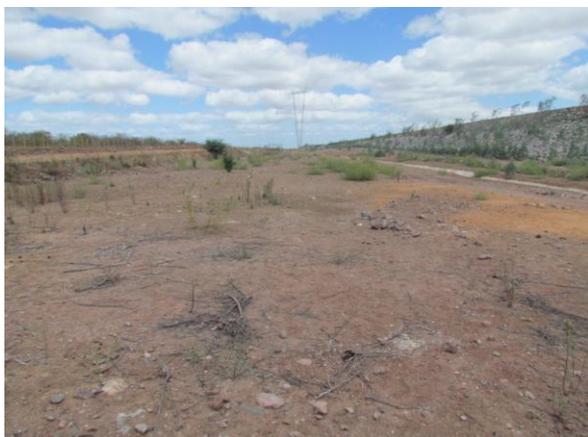
Causa da degradação ou alteração: Construção de canais de concreto, Construção de estradas e aceiro para obra

Efeitos causados ao ambiente: Processos erosivos no solo, Supressão vegetal sem expurgo (severa)

Figura 192: Aspecto geral da área a ser recuperada, destacando solo exposto.

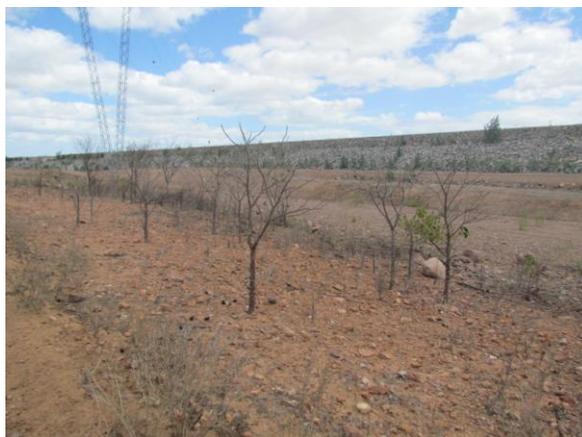
Figura 193: Vista parcial destacando presença de algumas espécies arbustivas e manchas com solo exposto.

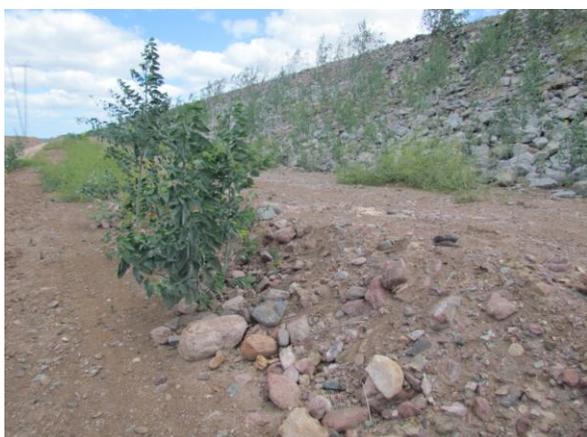
Causa da degradação ou alteração: Construção de canais de concreto, Construção de estradas e aceiro para obra

Efeitos causados ao ambiente: Supressão vegetal sem expurgo (severa)

Figura 194: Aspecto geral da área a ser recuperada, destacando presença de indivíduos de espécie exótica invasora.

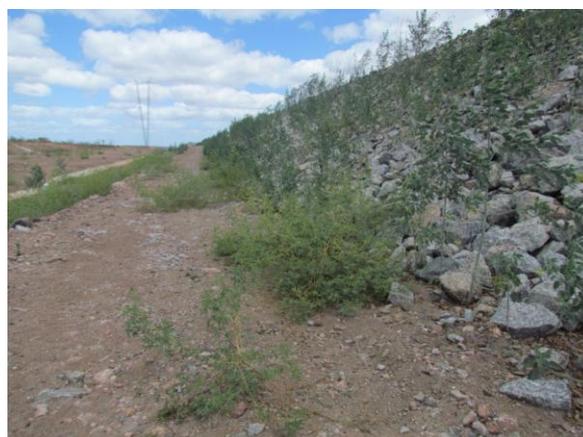
Figura 195: Vista de outro ângulo com destaque para dominância de planta exótica.

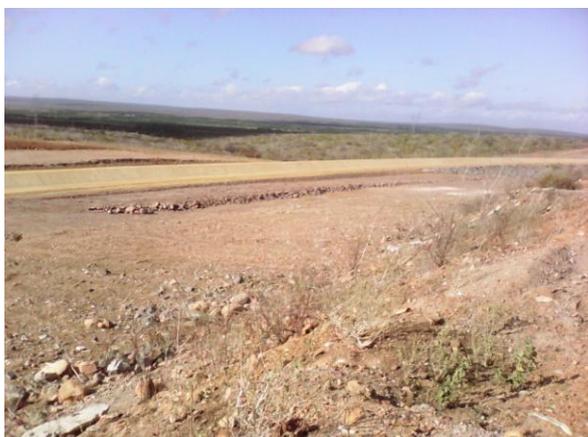
Causa da degradação ou alteração: Construção de canais de concreto, Construção de estradas e aceiro para obra

Efeitos causados ao ambiente: Alteração dos corpos hídricos, Processos erosivos no solo, Supressão vegetal sem expurgo (severa)

Figura 196: Destaque para solo exposto com material de bota fora amontoado.

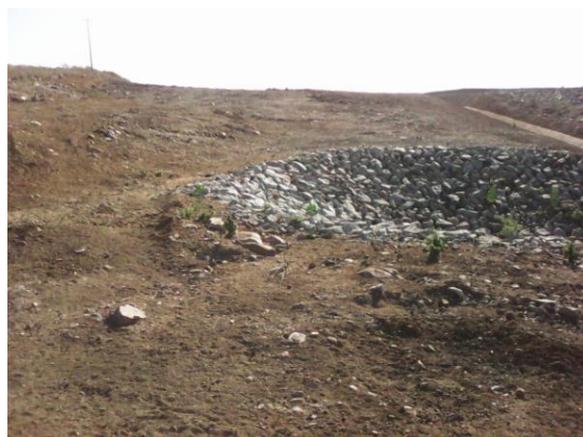
Figura 197: Detalhe da área com solo exposto e declivoso, com estrutura de drenagem presente.

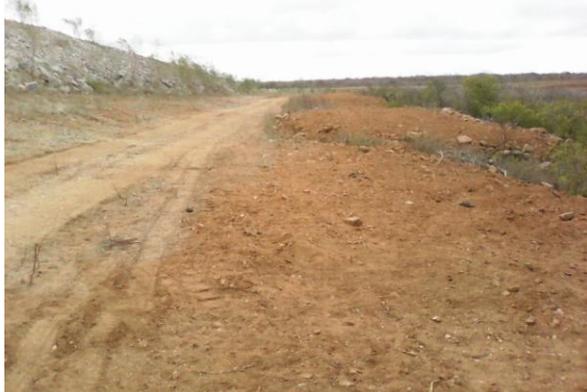
Causa da degradação ou alteração: Construção de canais de concreto, Construção de estradas e aceiro para obra, Área próxima de bota fora

Efeitos causados ao ambiente: Processos erosivos no solo, Supressão vegetal sem expurgo (severa)

Figura 198: Área com solo exposto marginal à estrada de acesso.

Método indicado

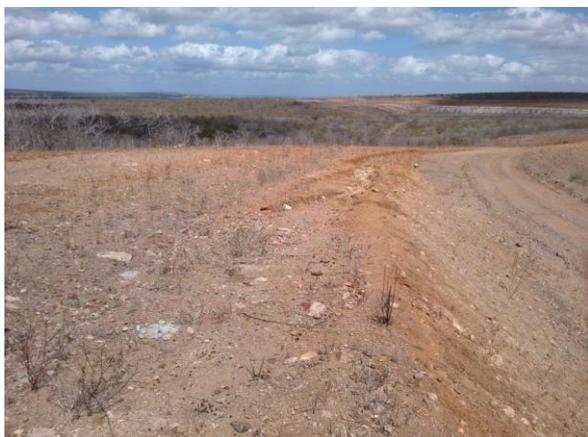
Causa da degradação ou alteração: Construção de canais de concreto, Construção de estradas e aceiro para obra
Efeitos causados ao ambiente: Processos erosivos no solo, Supressão vegetal sem expurgo (severa)

Figura 199: Vista da área que receberá intervenção.

Método indicado

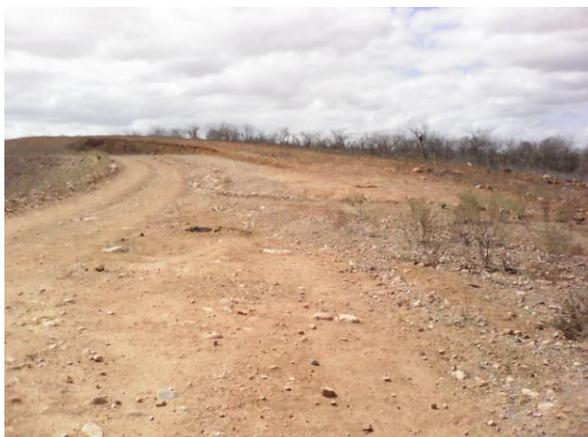
Causa da degradação ou alteração: Construção de reservatórios, Construção de canais de concreto, Área próxima de bota fora

Efeitos causados ao ambiente: Processos erosivos no solo, Supressão vegetal sem expurgo (severa)

Figura 200: Área com solo exposto e presença de vegetação arbustiva.

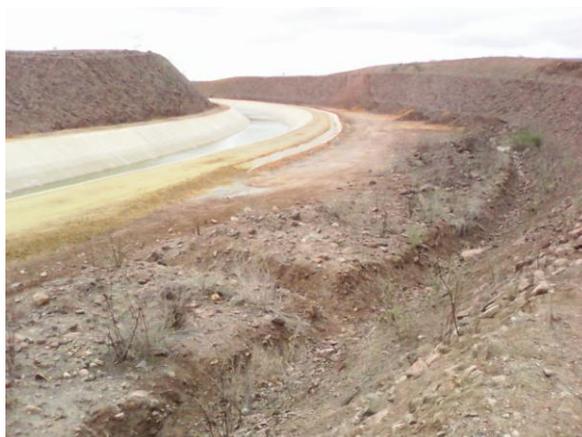
Figura 201: Área às margens do talude e com material de bota fora amontoadado.

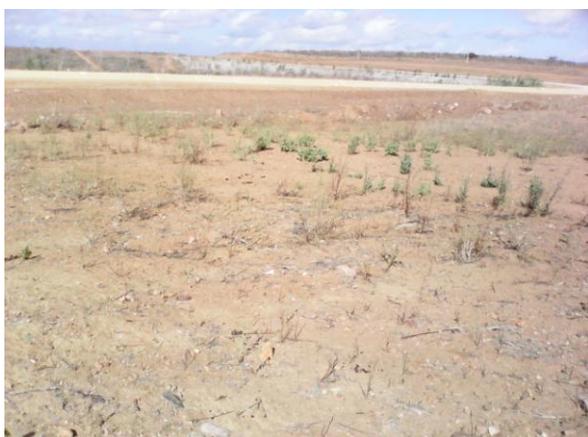
Causa da degradação ou alteração: Construção de canais de concreto, Construção de estradas e aceiro para obra

Efeitos causados ao ambiente: Supressão vegetal sem expurgo (severa)

Figura 202: Aspecto geral da área com pouco extrato herbáceo regenerando-se e grande parte do solo exposto.

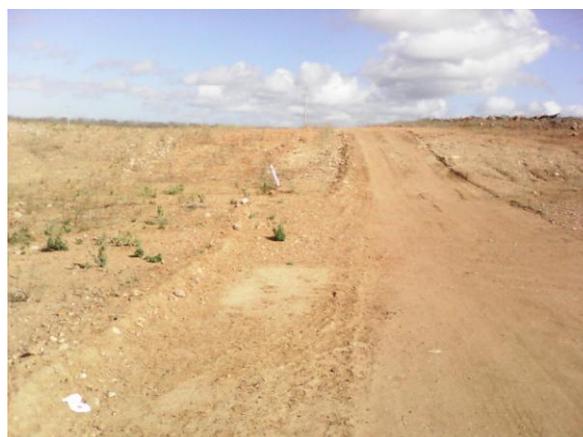
Figura 203: Característica da área à receber intervenção.

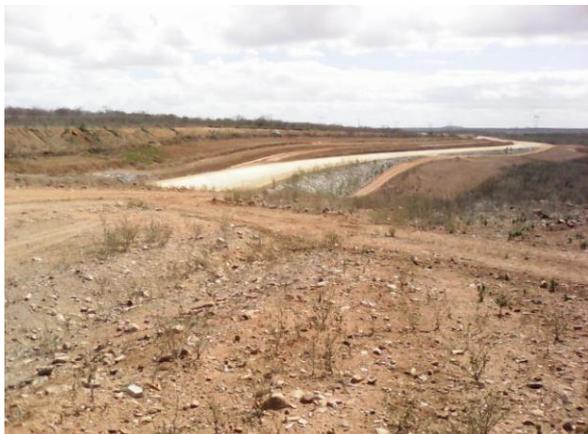
Efeitos causados ao ambiente: Alteração dos corpos hídricos, Processos erosivos no solo, Supressão vegetal com expurgo (moderada)

Figura 204: Manchas de solo exposto e regeneração de herbáceas.

Método indicado
Pousio

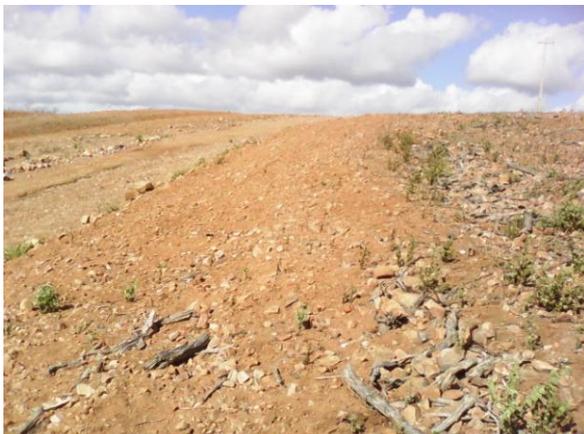
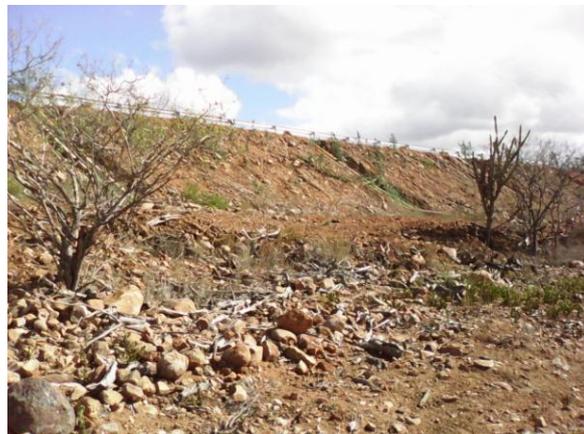
Efeitos causados ao ambiente: Alteração dos corpos hídricos, Processos erosivos no solo, Supressão vegetal sem expurgo (severa)

Figura 205: Área com pedregosidade superficial e restos de top-soil espalhados. **Figura 206:** Amontoados de bota fora de 3ª categoria e top-soil, com ocorrência de indivíduos de espécies nativas.

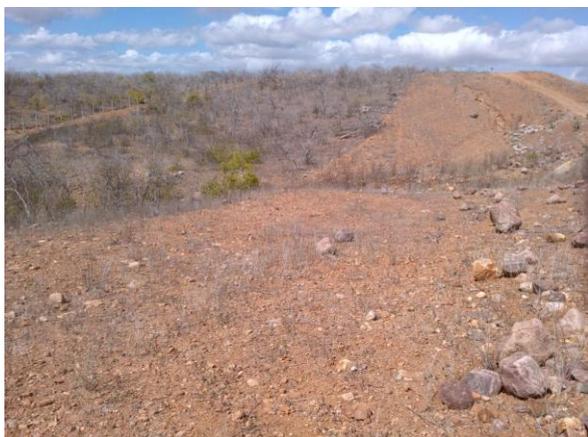
Efeitos causados ao ambiente: Processos erosivos no solo, Supressão vegetal com expurgo (moderada)

Figura 207: Vista geral da área com remanescente de vegetação ao fundo.

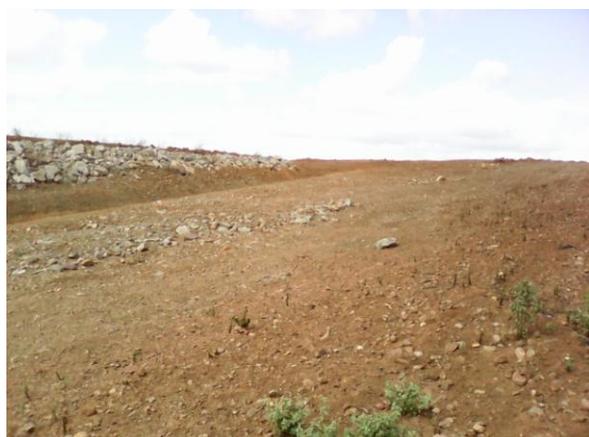
Efeitos causados ao ambiente: Processos erosivos no solo, Supressão vegetal sem expurgo (severa)

Figura 208: Declividade do terreno com solo exposto.

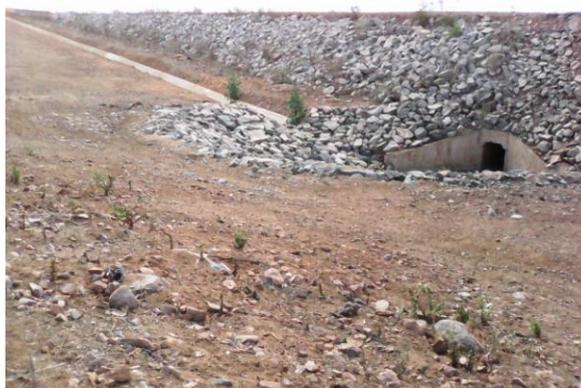
Figura 209: Estrutura de drenagem pluvial na área.

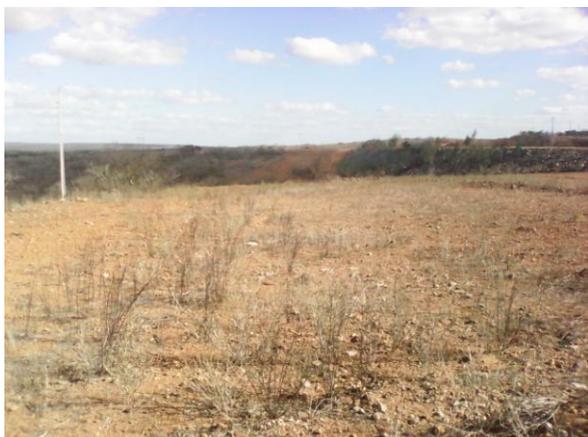
Efeitos causados ao ambiente: Processos erosivos no solo, Supressão vegetal sem expurgo (severa)

Figura 210: Área com formação de estrato herbáceo em regeneração.

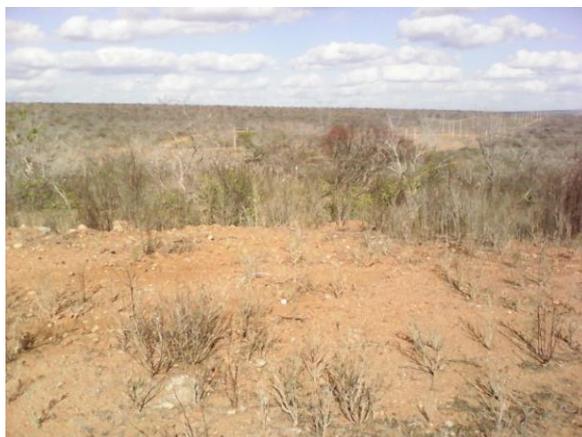
Figura 211: Solo exposto com poucas herbáceas e presença de vegetação remanescente próximo a área.

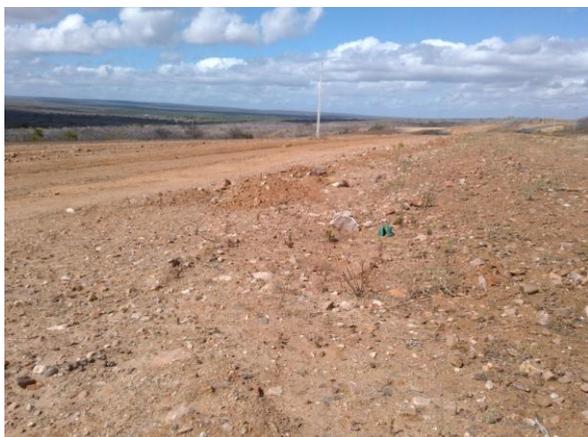
Efeitos causados ao ambiente: Processos erosivos no solo, Supressão vegetal sem expurgo (severa)

Figura 212: Área de solo exposto e baixa regeneração natural.

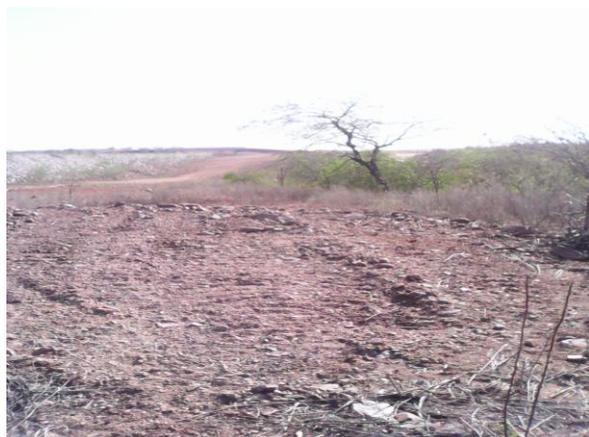
Efeitos causados ao ambiente: Processos erosivos no solo, Supressão vegetal sem expurgo (severa)

Figura 213: Aspecto geral da área a ser recuperada, destacando solo exposto.

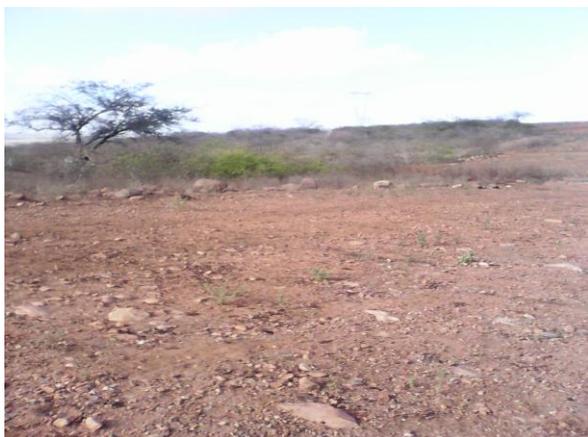
Efeitos causados ao ambiente: Processos erosivos no solo, Supressão vegetal sem expurgo (severa)

Figura 214: Aspecto geral da área a ser recuperada, destacando solo exposto.

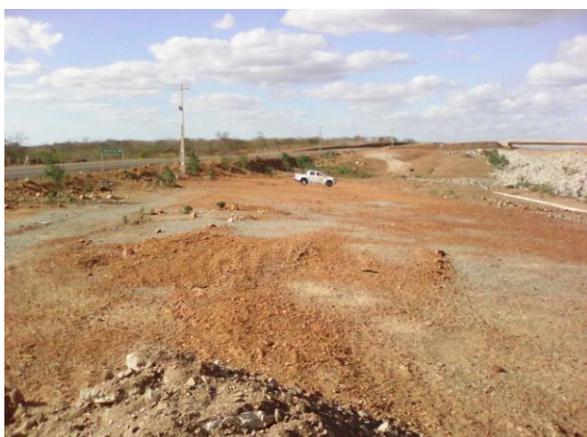
Efeitos causados ao ambiente: Processos erosivos no solo, Supressão vegetal sem expurgo (severa)

Figura 215: Solo exposto e compactado.

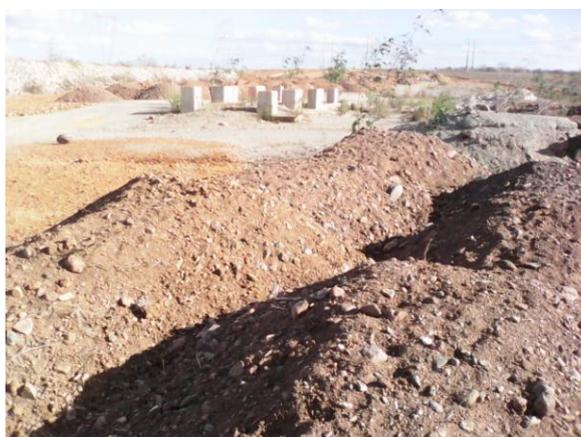
Figura 216: Detalhe de amontoados de bota fora e estruturas de obra presentes dentro da área.

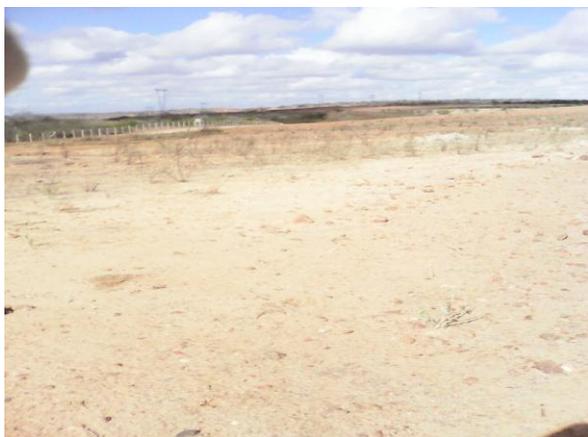
Efeitos causados ao ambiente: Processos erosivos no solo, Supressão vegetal sem expurgo (severa)

Figura 217: Aspecto geral da área a ser recuperada, destacando solo exposto.

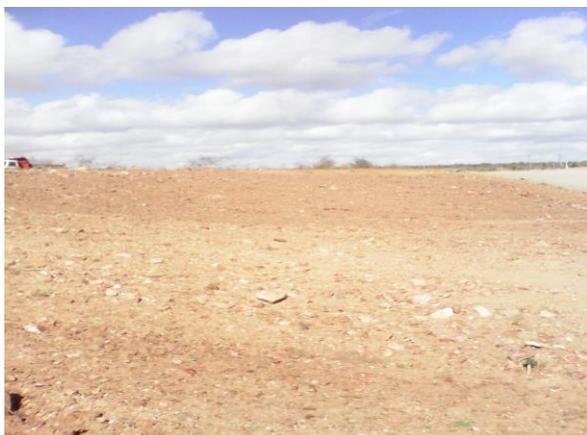
Efeitos causados ao ambiente: Processos erosivos no solo, Supressão vegetal sem expurgo (severa)

Figura 218: Aspecto geral da área a ser recuperada, destacando solo exposto.

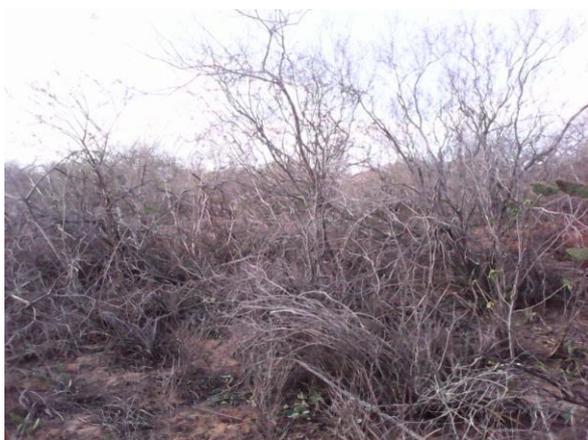
Efeitos causados ao ambiente: Processos erosivos no solo, Supressão vegetal com expurgo (moderada)

Figura 219: Área com regeneração natural.

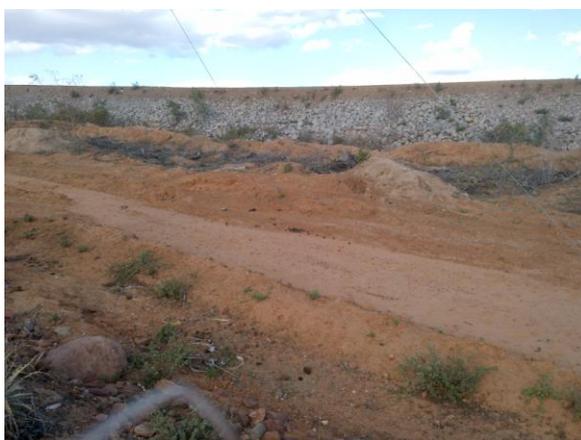
Figura 220: Detalhe da área com solo exposto, que receberá intervenção.

Método indicado
Pousio

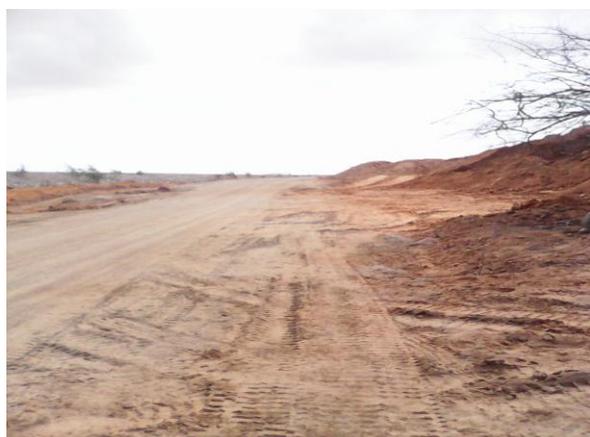
Causa da degradação ou alteração: Construção de canais de concreto, Construção de estradas e aceiro para obra
Efeitos causados ao ambiente: Processos erosivos no solo, Supressão vegetal sem expurgo (severa)

Figura 221: Aspecto geral da área a ser recuperada, destacando solo exposto e bota-fora de 1ª categoria amontoado.

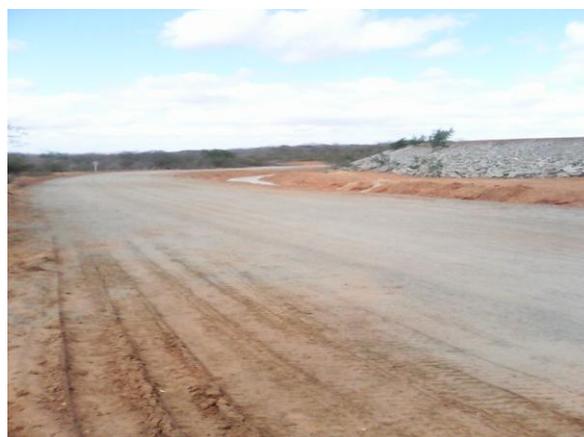
Figura 222: Vista parcial da área destacando proximidade com estrada de acesso.

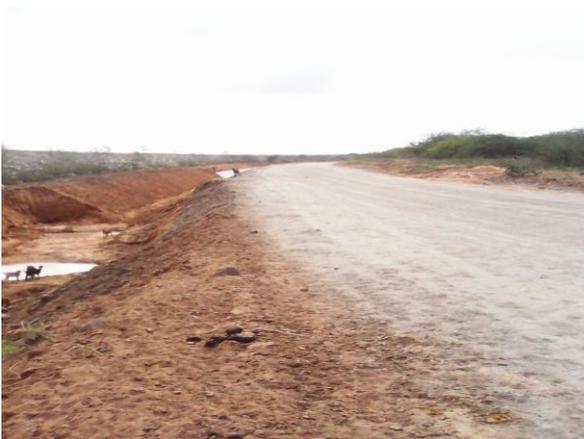
Efeitos causados ao ambiente: Processos erosivos no solo, Supressão vegetal sem expurgo (severa)

Figura 223: Aspecto geral da área a ser recuperada, destacando solo exposto e proximidade com canal de drenagem de águas pluviais.

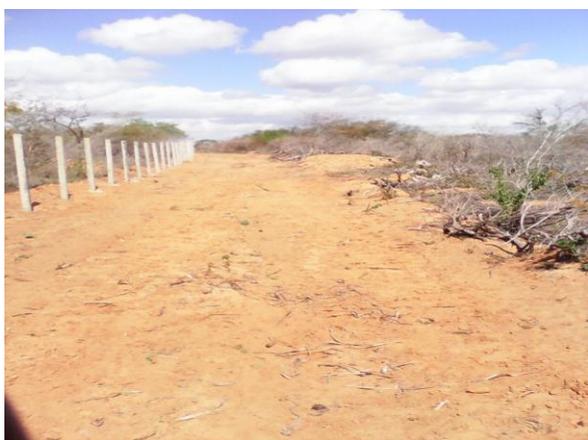
Efeitos causados ao ambiente: Supressão vegetal com expurgo (moderada)

Figura 224: Aspecto geral da área a ser recuperada, destacando solo exposto.

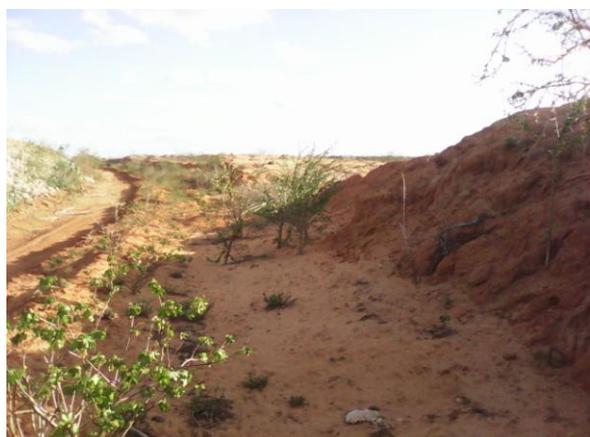
Efeitos causados ao ambiente: Supressão vegetal sem expurgo (severa)

Figura 225: Área com solo exposto e presença de barrancos artificiais.

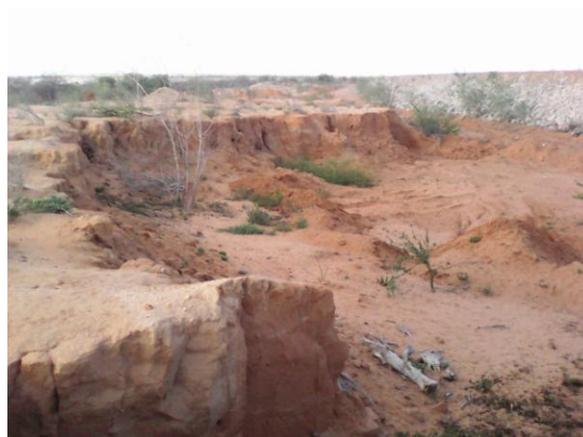
Figura 226: Área de jazida com solo exposto.

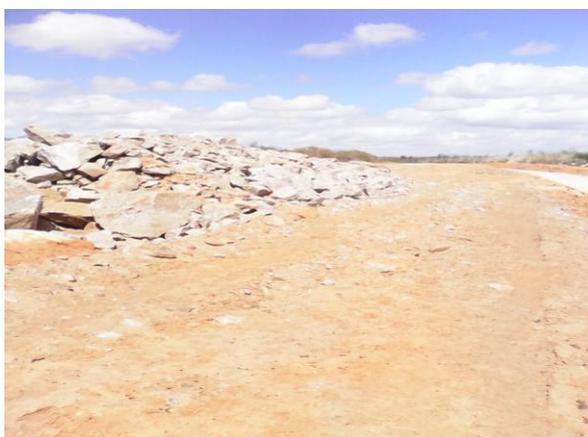
Causa da degradação ou alteração: Construção de canais de concreto, Construção de estradas e aceiro para obra
Efeitos causados ao ambiente: Processos erosivos no solo, Supressão vegetal sem expurgo (severa)

Figura 227: Aspecto geral da área a ser recuperada, destacando solo exposto e material de 3ª categoria amontoado.

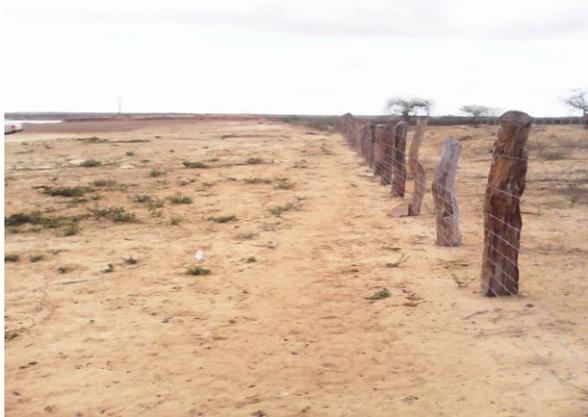
Efeitos causados ao ambiente: Processos erosivos no solo, Supressão vegetal sem expurgo (severa)

Figura 228: Aspecto geral da área a ser recuperada, destacando solo exposto.

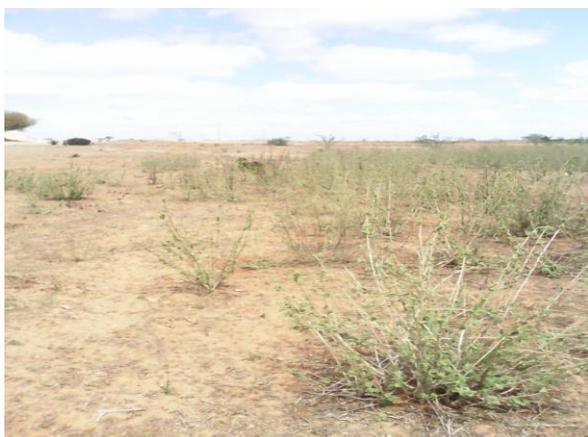
Efeitos causados ao ambiente: Alteração dos corpos hídricos, Processos erosivos no solo, Supressão vegetal sem expurgo (severa)

Figura 229: Aspecto geral da área a ser recuperada, destacando manchas com solo exposto e presença de algumas herbáceas.

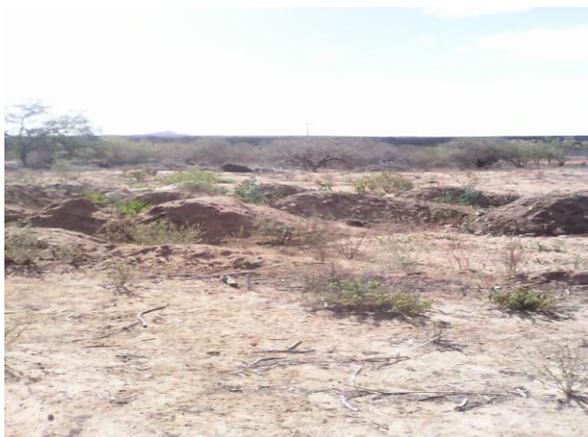
Efeitos causados ao ambiente: Processos erosivos no solo, Supressão vegetal com expurgo (moderada)

Figura 230: Vista parcial com destaque para material de 1ª categoria amontado.

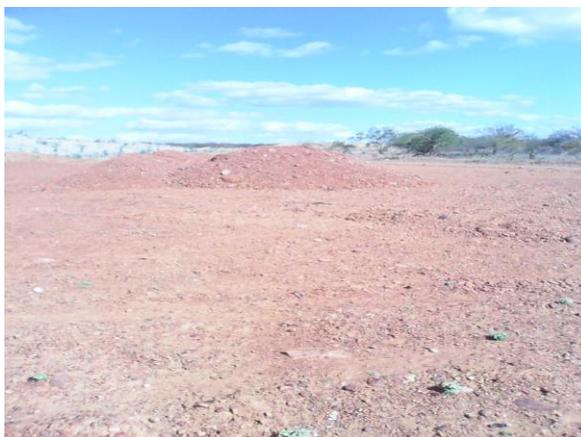
Figura 231: Aspecto geral da área a ser recuperada, destacando solo exposto e material de 2ª categoria amontado.

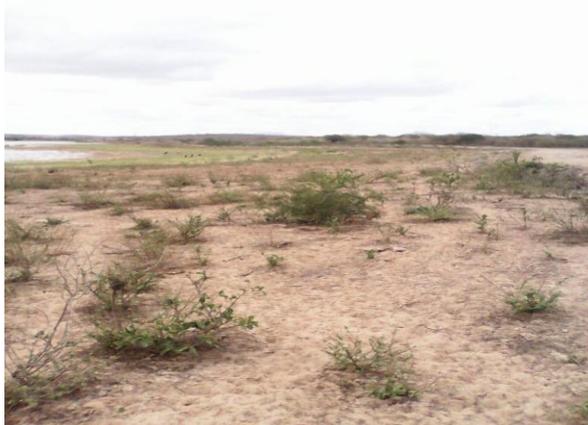
Efeitos causados ao ambiente: Alteração dos corpos hídricos, Processos erosivos no solo, Supressão vegetal com expurgo (moderada)

Figura 232: Aspecto geral da área a ser recuperada, destacando manchas com solo exposto e presença de algumas herbáceas.

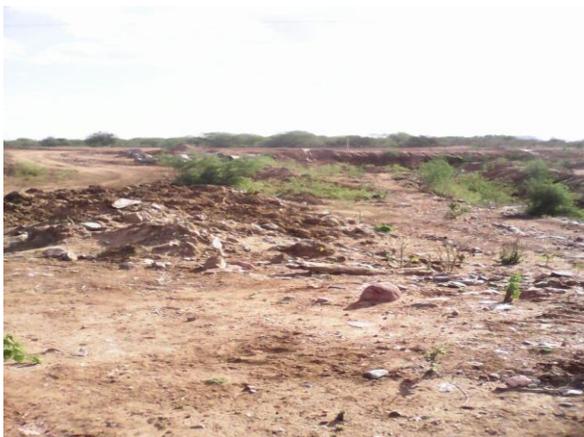
Efeitos causados ao ambiente: Alteração dos corpos hídricos, Processos erosivos no solo, Supressão vegetal sem expurgo (severa)

Figura 233: Aspecto geral da área a ser recuperada, destacando solo exposto e vala de drenagem ao fundo.

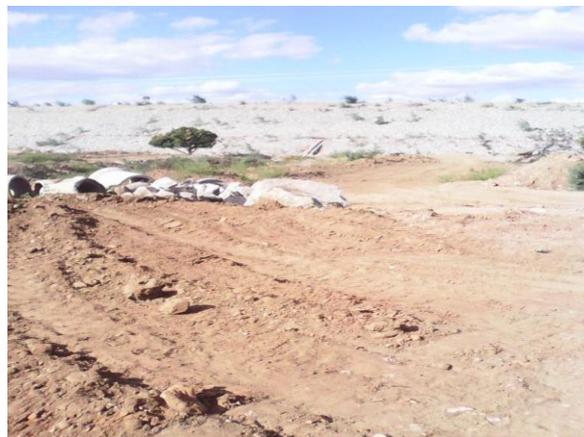
Figura 234: Vista parcial da área com destaque para resto de estrutura de obra mal acondicionado.

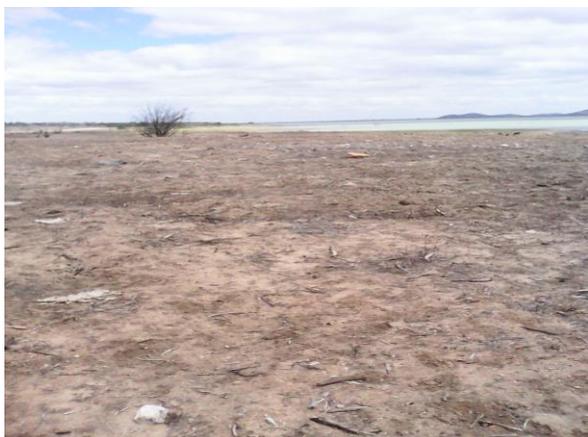
Efeitos causados ao ambiente: Alteração dos corpos hídricos, Supressão vegetal com expurgo (moderada)

Figura 235: Aspecto geral da área a ser recuperada, destacando solo exposto.

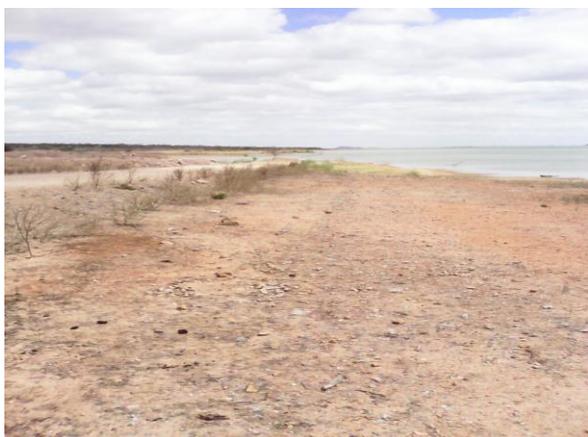
Efeitos causados ao ambiente: Alteração dos corpos hídricos, Processos erosivos no solo, Supressão vegetal sem expurgo (severa)

Figura 236: Aspecto geral da área a ser recuperada, destacando solo exposto.

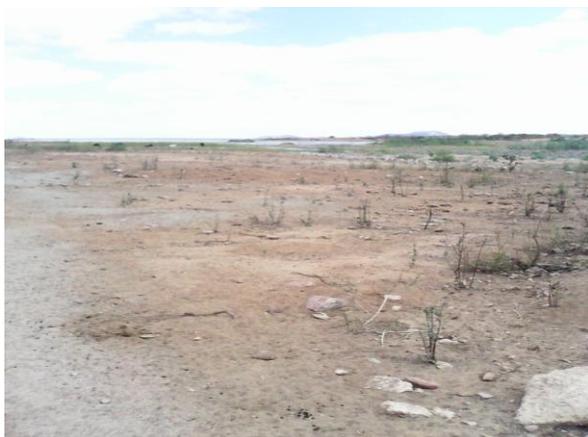
Efeitos causados ao ambiente: Processos erosivos no solo, Supressão vegetal sem expurgo (severa)

Figura 237: Aspecto geral da área a ser recuperada, destacando solo exposto.

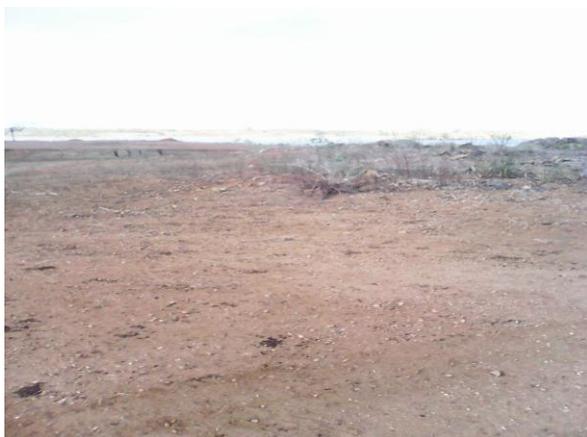
Efeitos causados ao ambiente: Processos erosivos no solo, Supressão vegetal com expurgo (moderada)

Figura 238: Aspecto geral da área a ser recuperada, destacando solo exposto.

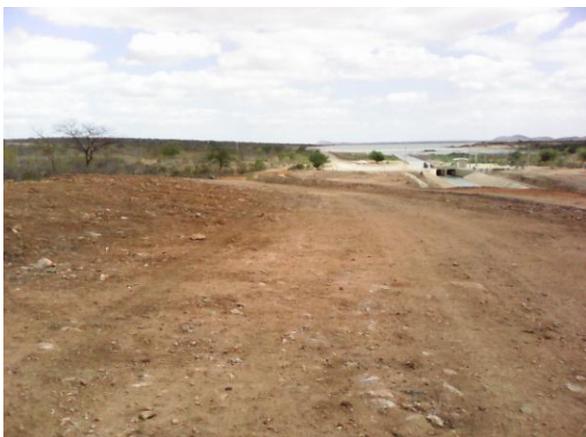
Efeitos causados ao ambiente: Supressão vegetal sem expurgo (severa)

Figura 239: Detalhe da área que receberá intervenção, com solo exposto e próxima ao reservatório Areias; ao fundo da imagem.

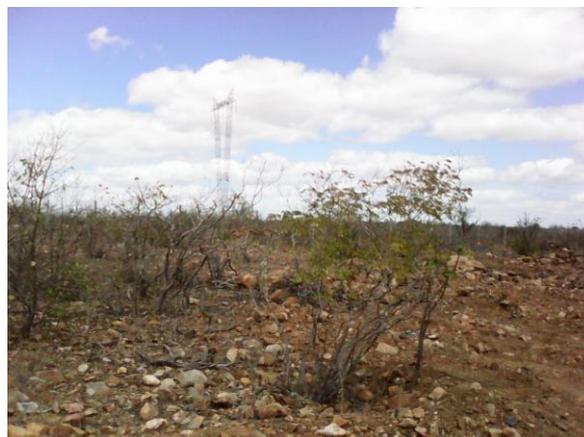
Figura 240: Área com manchas de regeneração natural e solo com cascalho.

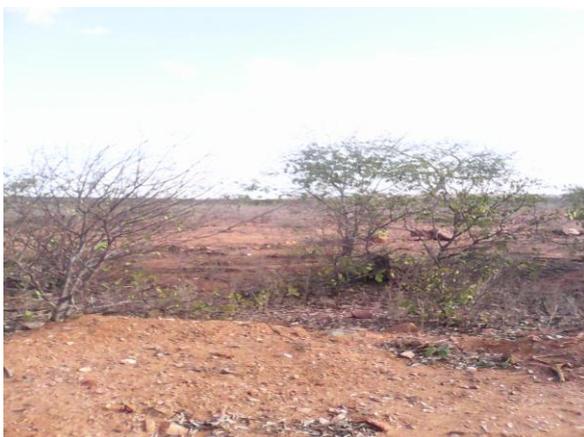
Causa da degradação ou alteração: Construção de reservatórios, Construção de canais de concreto, Construção de estradas e aceiro para obra

Efeitos causados ao ambiente: Processos erosivos no solo, Supressão vegetal sem expurgo (severa)

Figura 241: Vista parcial da área com uma pequena mancha de regeneração.

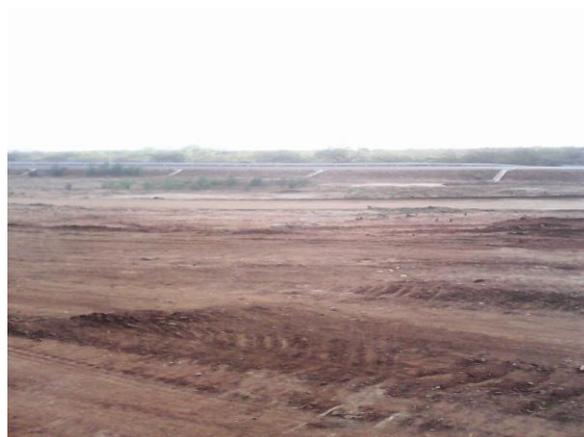
Figura 242: Aspecto geral da área a ser recuperada, destacando solo totalmente exposto.

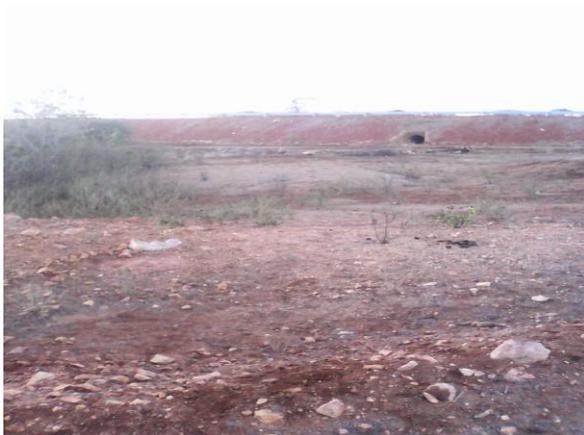
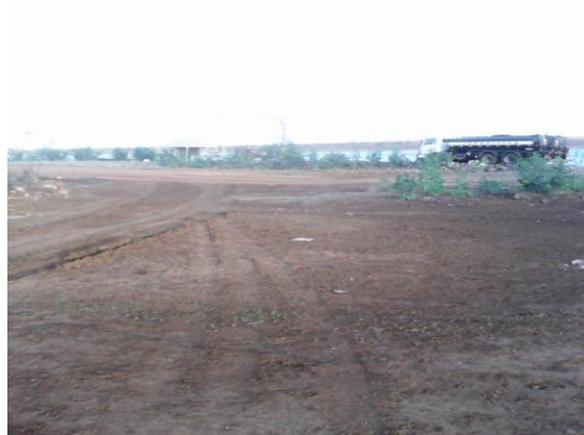
Causa da degradação ou alteração: Construção de reservatórios, Construção de estradas e aceiro para obra

Efeitos causados ao ambiente: Processos erosivos no solo, Supressão vegetal com expurgo (moderada)

Figura 243: Aspecto geral da área a ser recuperada, **Figura 244:** Vista parcial com destaque para indivíduos de espécie exótica invasora ao fundo.

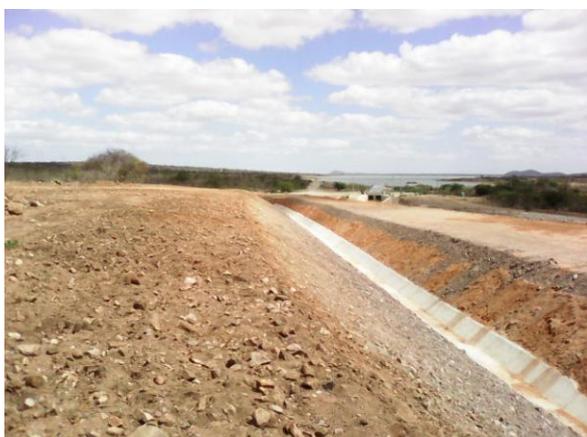
Causa da degradação ou alteração: Construção de canais de concreto, Construção de estradas e aceiro para obra, Área próxima de bota fora

Efeitos causados ao ambiente: Processos erosivos no solo, Supressão vegetal com expurgo (moderada)

Figura 245: Aspecto geral da área a ser recuperada, destacando solo exposto e pedregoso.

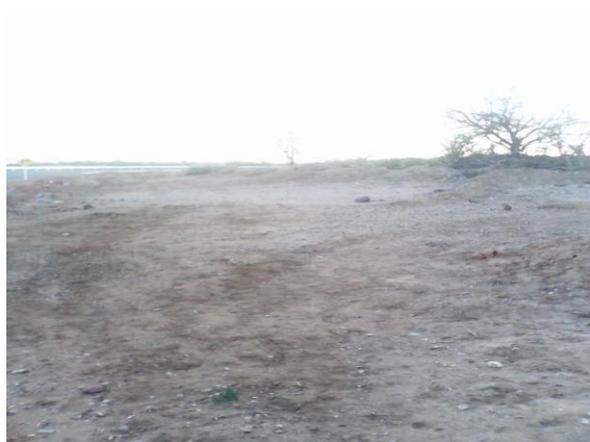
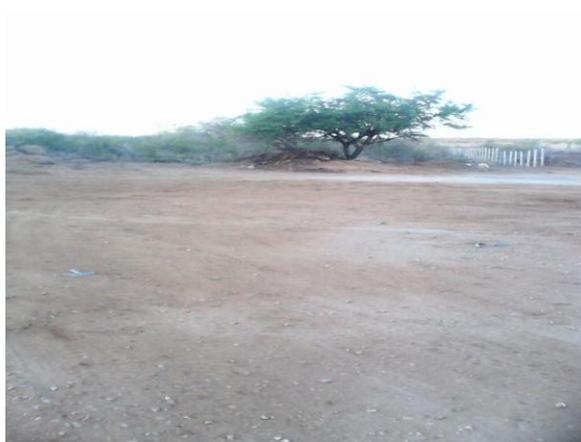
Causa da degradação ou alteração: Construção de estradas e aceiro para obra
Efeitos causados ao ambiente: Processos erosivos no solo, Supressão vegetal sem expurgo (severa)

Figura 246: Aspecto geral da área a ser recuperada, **Figura 247:** Vista parcial com destaque para solo exposto e compactado.

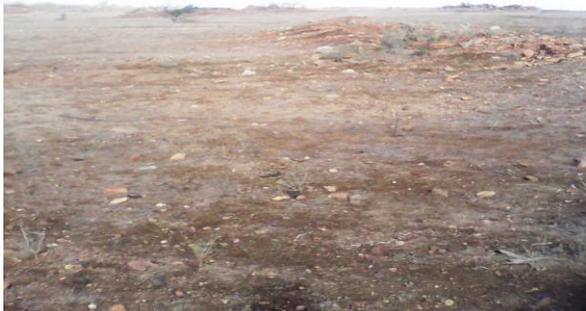
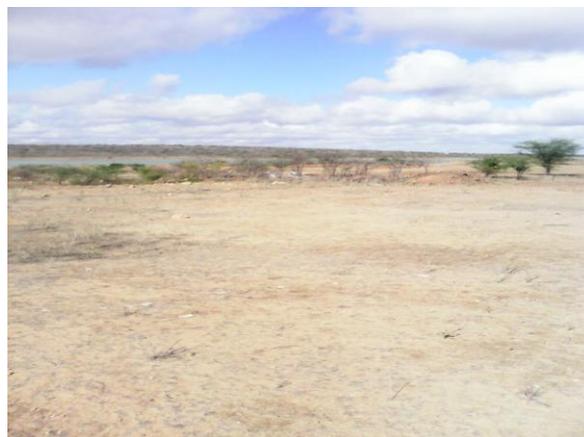
Causa da degradação ou alteração: Construção de reservatórios, Construção de estradas e aceiro para obra

Efeitos causados ao ambiente: Processos erosivos no solo, Supressão vegetal sem expurgo (severa)

Figura 248: Aspecto geral da área a ser recuperada, **Figura 249:** Vista em outro ângulo, com destaque para indivíduos de espécie exótica ao fundo.

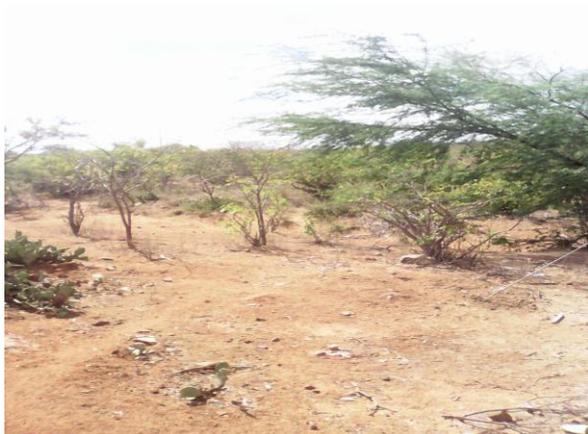
Causa da degradação ou alteração: Construção de canais de concreto, Construção de estradas e aceiro para obra

Efeitos causados ao ambiente: Alteração dos corpos hídricos, Processos erosivos no solo, Supressão vegetal com expurgo (moderada)

Figura 250: Vista parcial da área, com destaque para mancha com regeneração arbustiva.

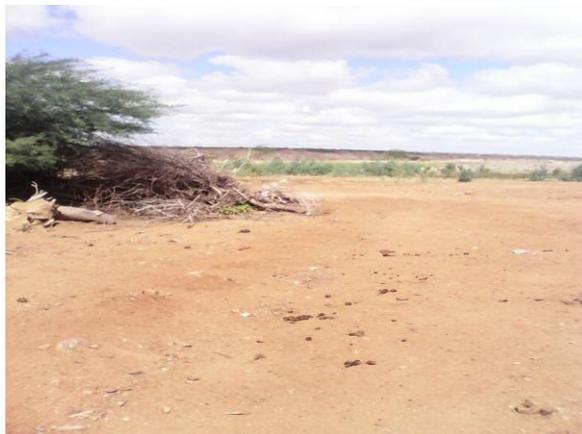
Figura 251: Aspecto geral da área a ser recuperada, destacando solo exposto.

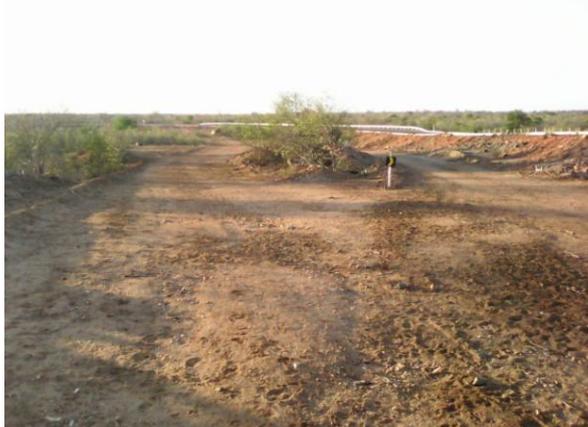
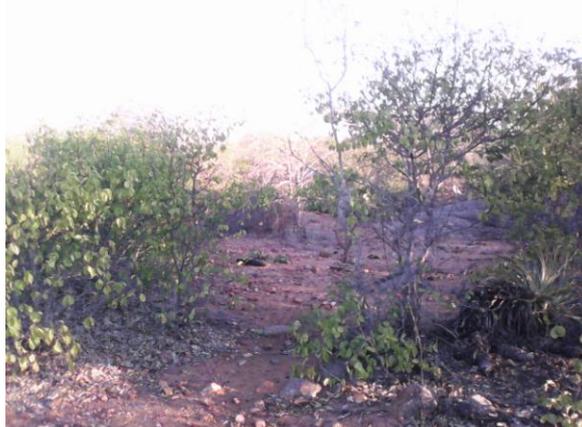
Causa da degradação ou alteração: Construção de reservatórios, Construção de estradas e aceiro para obra, Área próxima de bota fora

Efeitos causados ao ambiente: Processos erosivos no solo, Supressão vegetal com expurgo (moderada), Supressão vegetal sem expurgo (severa)

Figura 252: Estrada cortando remanescente de vegetação nativa. **Figura 253:** Remanescente de vegetação nativa em regeneração.

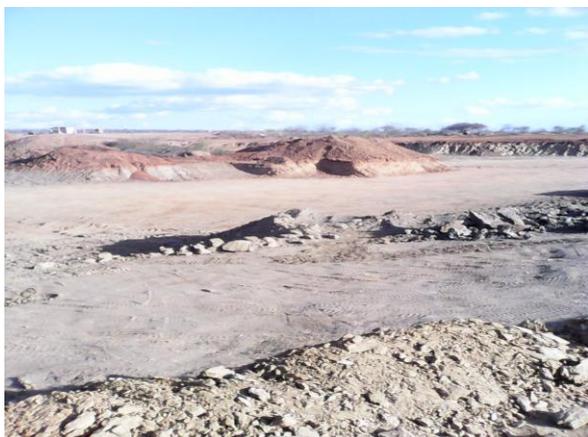
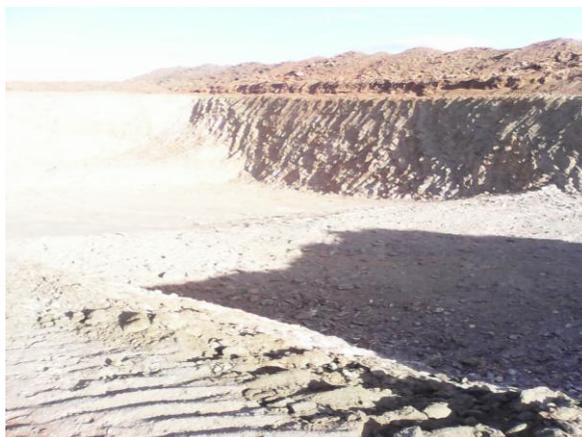
Causa da degradação ou alteração: Construção de canais de concreto, Construção de estradas e aceiro para obra, Mineração (Jazidas)
Efeitos causados ao ambiente: Processos erosivos no solo, Supressão vegetal sem expurgo (severa)

Figura 254: Aspecto geral da área a ser recuperada, destacando jazida ainda em exploração. **Figura 255:** Vista em outro ângulo área utilizada como jazida.
