PBA 9 - Programa de Recuperação de Áreas Degradadas

Nota Técnica Nº 018/2016 - NEMA/PCFF-PISF/UNIVASF

ASSUNTO: METODOLOGIAS PARA REVEGETAÇÃO DA PRIMEIRA FASE DO PROGRAMA DE RECUPERAÇÃO DE ÁREAS DEGRADADAS (PRAD) DO PROJETO DE INTEGRAÇÃO DO RIO SÃO FRANCISCO COM BACIAS HIDROGRÁFICAS DO NORDESTE SETENTRIONAL (PISF)

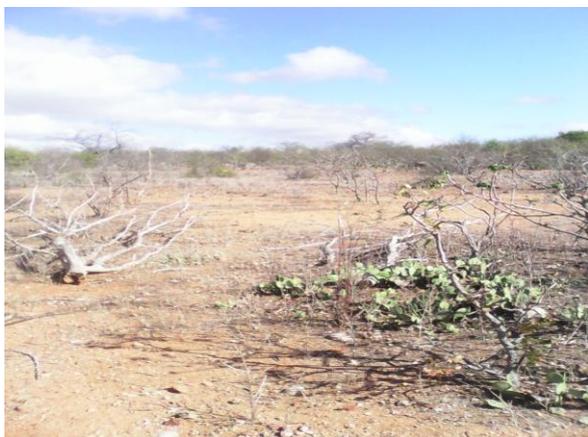
Causa da degradação ou alteração: Construção de reservatórios, Construção de estradas e aceiro para obra

Efeitos causados ao ambiente: Processos erosivos no solo, Supressão vegetal com expurgo (moderada)

Figura 256: Vista parcial com destaque para manchas com regeneração arbustiva.

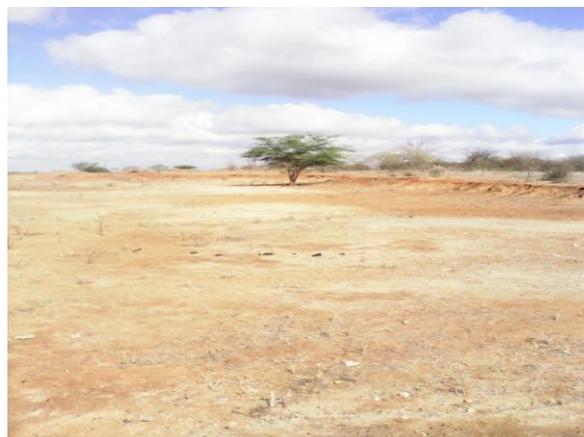
Figura 257: Aspecto geral da área a ser recuperada, destacando solo exposto.

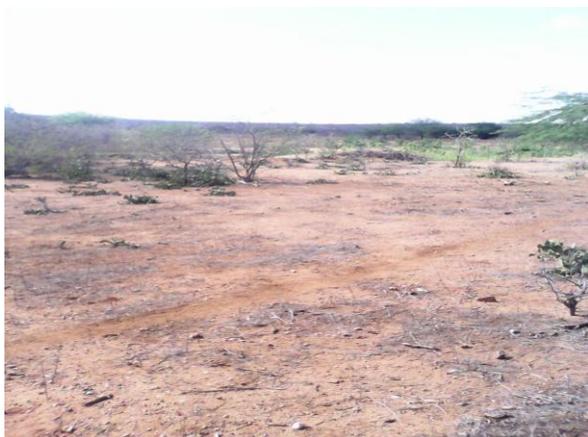
Causa da degradação ou alteração: Construção de reservatórios, Construção de estradas e aceiro para obra

Efeitos causados ao ambiente: Processos erosivos no solo, Supressão vegetal com expurgo (moderada)

Figura 258: Aspecto geral da área a ser recuperada, destacando solo exposto.

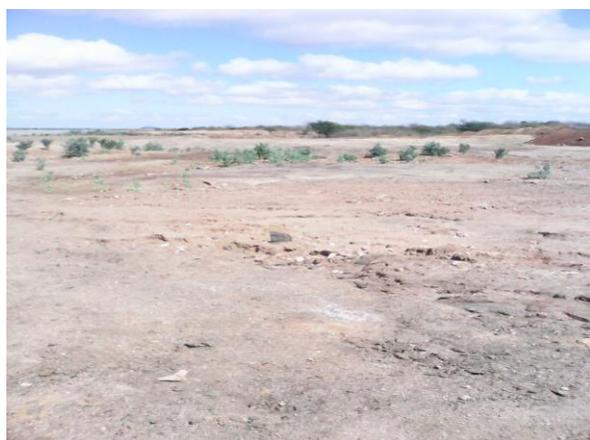
Causa da degradação ou alteração: Construção de estradas e aceiro para obra, Mineração (Jazidas)

Efeitos causados ao ambiente: Processos erosivos no solo, Supressão vegetal sem expurgo (severa)

Figura 259: Aspecto geral da área a ser recuperada, destacando solo exposto com presença de indivíduos de espécie exótica invasora

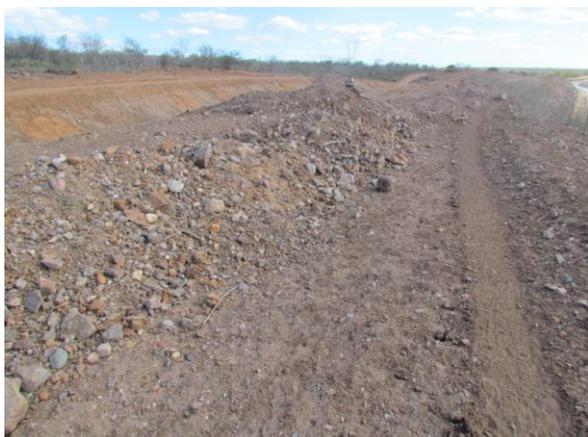
Causa da degradação ou alteração: Construção de canais de concreto, Construção de estradas e aceiro para obra

Efeitos causados ao ambiente: Processos erosivos no solo, Supressão vegetal sem expurgo (severa)

Figura 260: Aspecto geral da área a ser recuperada, destacando presença de material de 2ª categoria acumulado.

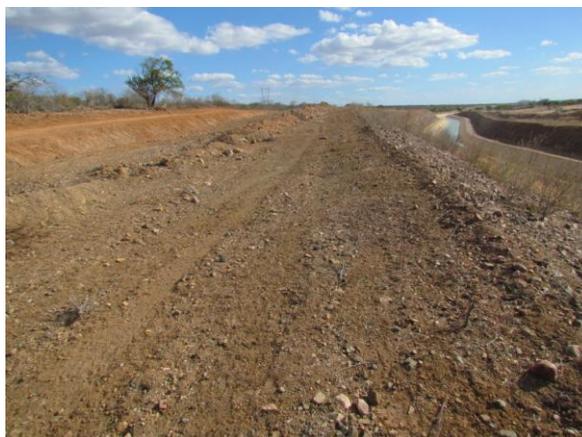
Figura 261: Vista parcial da área com destaque para solo exposto.

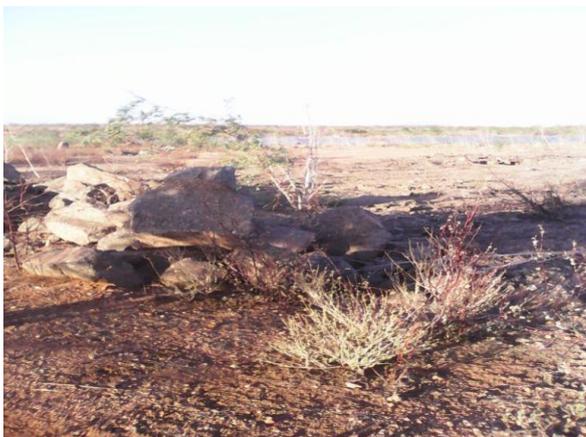
Causa da degradação ou alteração: Construção de reservatórios, Construção de canais de concreto

Efeitos causados ao ambiente: Processos erosivos no solo

Figura 262: Aspecto geral da área a ser recuperada, destacando material rochoso amontoado e manchas com solo exposto.

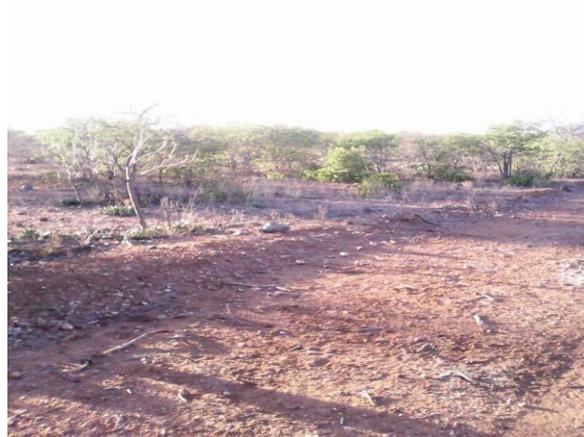
Figura 263: Vista parcial da área com destaque para pequena mancha com regeneração arbustiva.

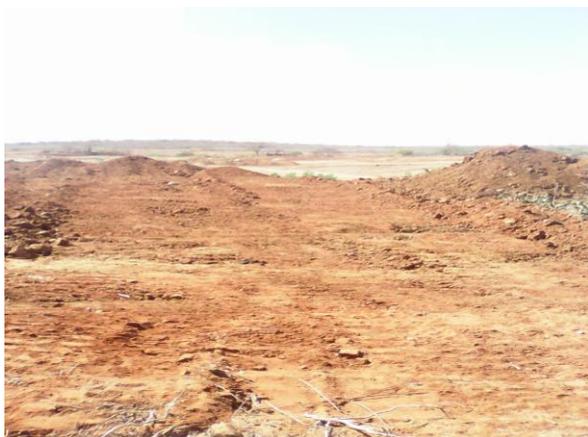
Causa da degradação ou alteração: Construção de reservatórios, Construção de estradas e aceiro para obra

Efeitos causados ao ambiente: Processos erosivos no solo, Supressão vegetal sem expurgo (severa)

Figura 264: Aspecto geral da área a ser recuperada, destacando solo exposto.

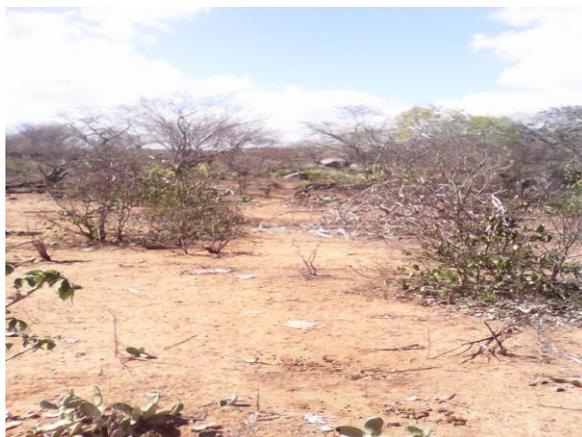
Figura 265: Vista parcial de área adjacente com mancha de regeneração arbustiva.

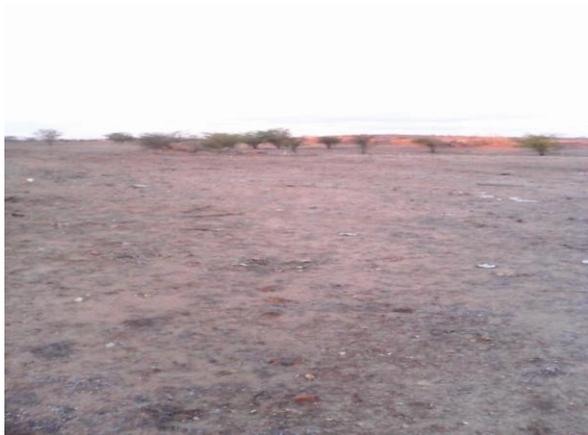
Causa da degradação ou alteração: Construção de estradas e aceiro para obra

Efeitos causados ao ambiente: Processos erosivos no solo, Supressão vegetal sem expurgo (severa)

Figura 266: Aspecto geral da área destacando solo exposto e ao fundo alguns indivíduos de algaroba.

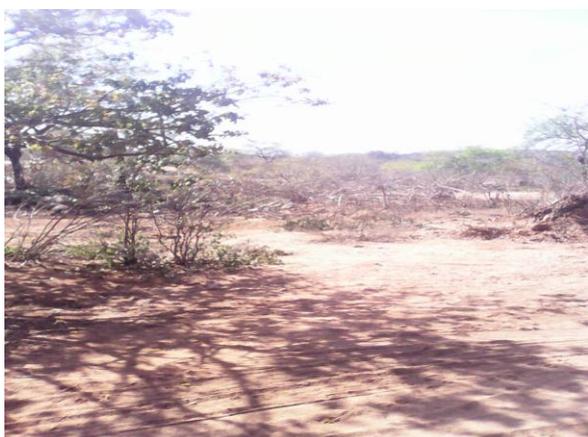
Causa da degradação ou alteração: Construção de estradas e aceiro para obra, Mineração (Jazidas)

Efeitos causados ao ambiente: Processos erosivos no solo, Supressão vegetal com expurgo (moderada)

Figura 267: Aspecto geral da área destacando solo exposto e pequena mancha com regeneração natural.

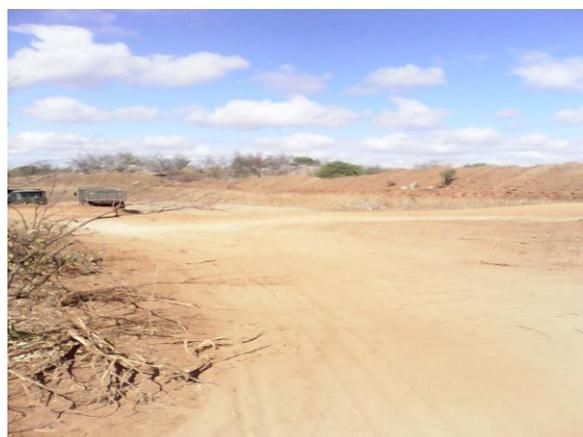
Figura 268: Área próxima a estrada de acesso da obra.

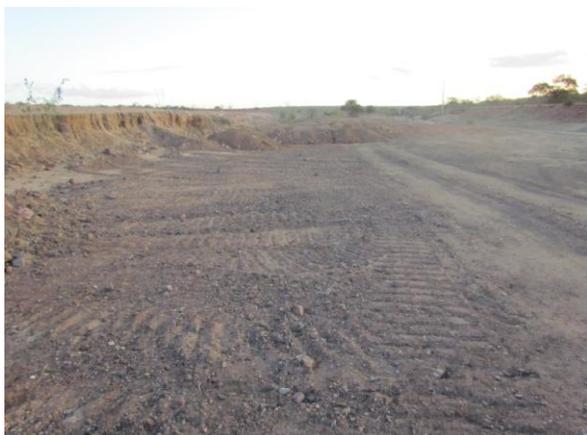
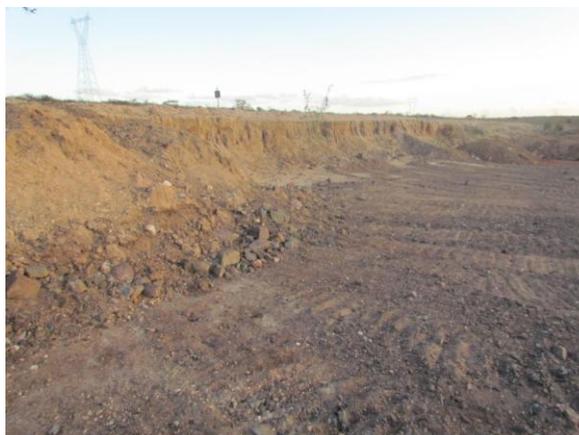
Causa da degradação ou alteração: Construção de canais de concreto, Construção de estradas e aceiro para obra
Efeitos causados ao ambiente: Processos erosivos no solo, Supressão vegetal sem expurgo (severa)

Figura 269: Aspecto geral da área a ser recuperada, **Figura 270:** Vista parcial destacando material de 1ª categoria amontoado.

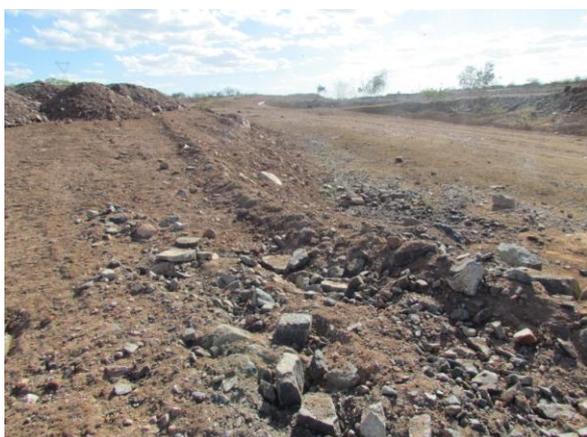
Causa da degradação ou alteração: Construção de canais de concreto, Construção de estradas e aceiro para obra

Efeitos causados ao ambiente: Processos erosivos no solo, Supressão vegetal sem expurgo (severa)

Figura 271: Aspecto geral da área a ser recuperada, destacando presença de material de bota-fora acumulado.

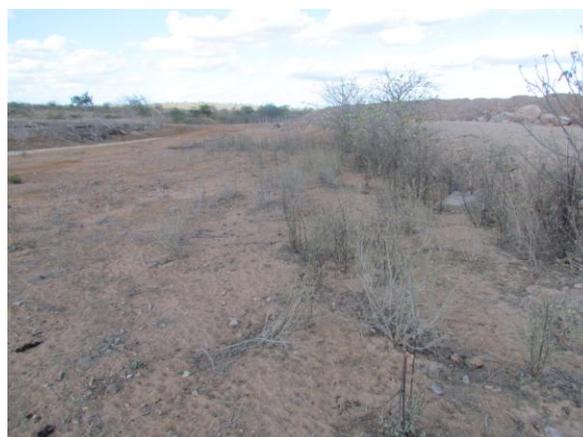
Figura 272: Vista em outro ângulo destacando solo exposto e presença de algumas herbáceas.

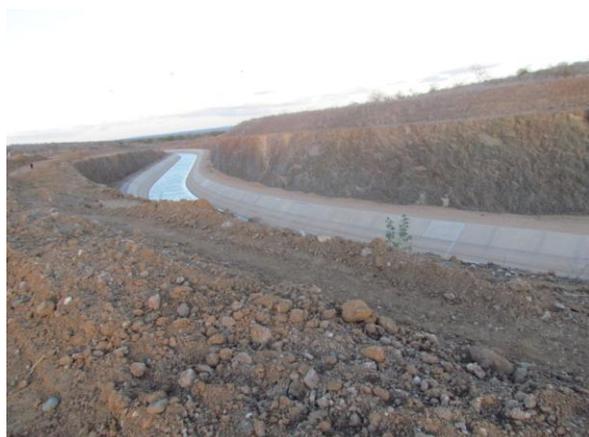
Causa da degradação ou alteração: Construção de canais de concreto, Construção de estradas e aceiro para obra, Área próxima de bota fora
Efeitos causados ao ambiente: Processos erosivos no solo, Supressão vegetal sem expurgo (severa)

Figura 273: Aspecto geral da área a ser recuperada.

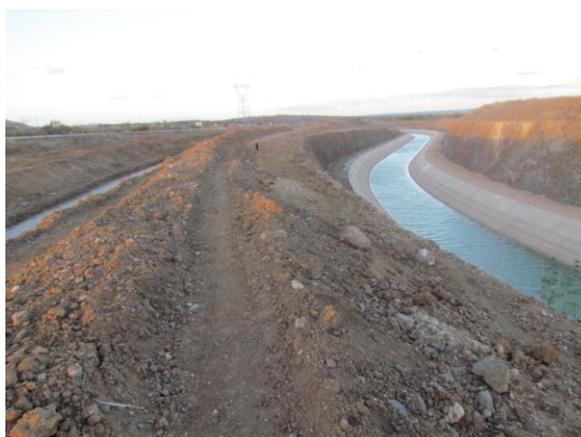
Figura 274: Vista parcial destacando proximidade com canal de drenagem pluvial a esquerda da foto.

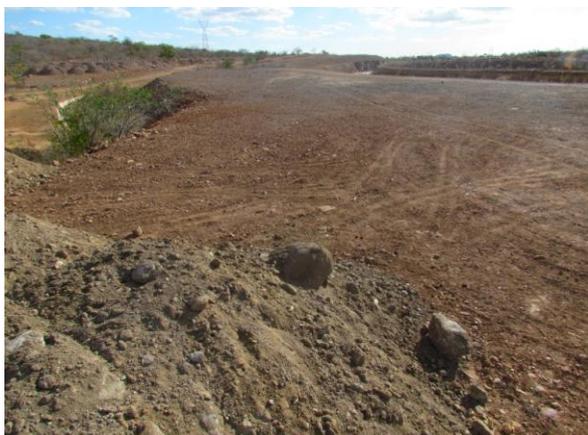
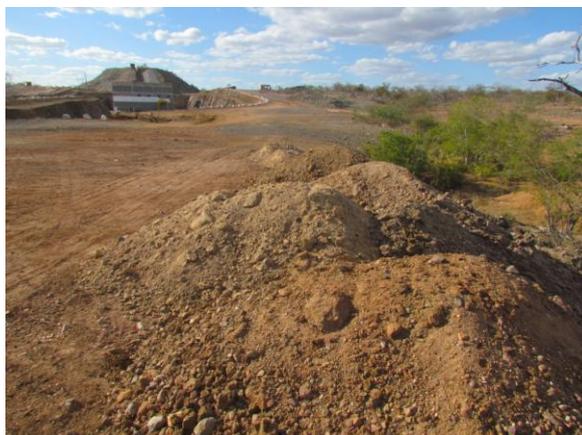
Causa da degradação ou alteração: Construção de canais de concreto, Construção de estradas e aceiro para obra, Área próxima de bota fora
Efeitos causados ao ambiente: Processos erosivos no solo, Supressão vegetal sem expurgo (severa)

Figura 275: Aspecto geral da área a ser recuperada, **Figura 276:** Vista parcial com destaque para material de 1ª categoria amontoado.

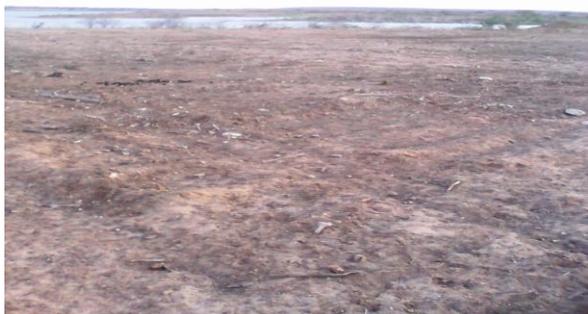
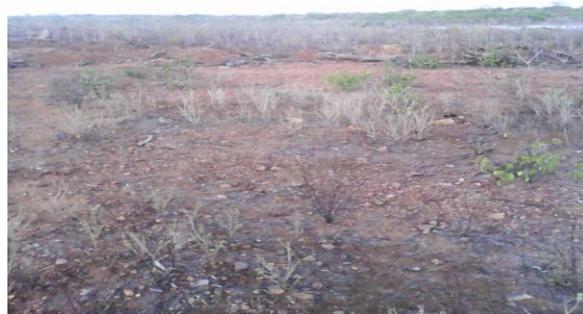
Causa da degradação ou alteração: Construção de canais de concreto, Construção de estradas e aceiro para obra

Efeitos causados ao ambiente: Processos erosivos no solo, Supressão vegetal com expurgo (moderada)

Figura 277: Aspecto geral da área a ser recuperada com destaque para solo exposto. **Figura 278:** Vista parcial mostrando manchas com regeneração de herbácea.

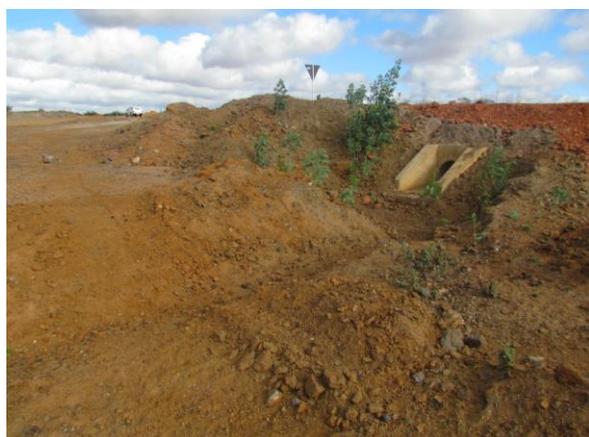
Causa da degradação ou alteração: Construção de canais de concreto, Construção de estradas e aceiro para obra, Área próxima de bota fora
Efeitos causados ao ambiente: Processos erosivos no solo, Supressão vegetal sem expurgo (severa)

Figura 279: Aspecto geral da área a ser recuperada, destacando solo exposto com presença de indivíduos de espécie exótica invasora.

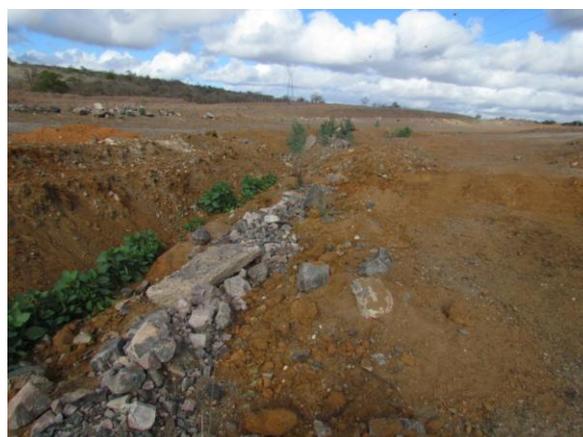
Figura 280: Vista parcial mostrando canal de drenagem pluvial com indivíduos de espécie invasora.

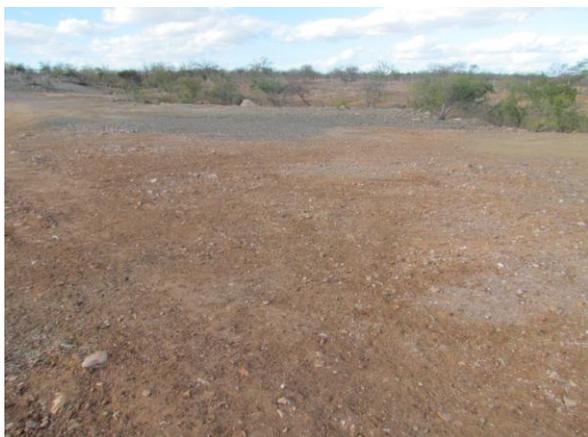
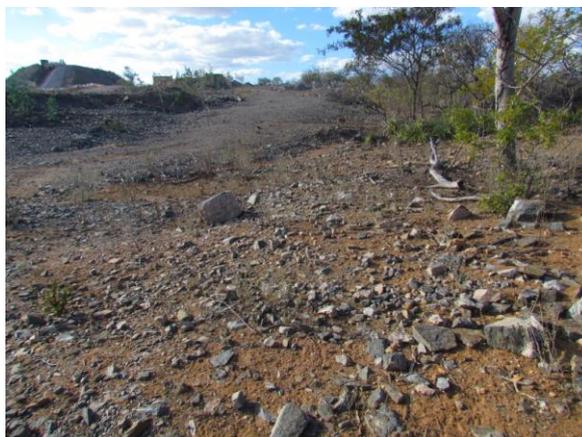
Causa da degradação ou alteração: Construção de canais de concreto, Construção de estradas e aceiro para obra, Área próxima de bota fora

Efeitos causados ao ambiente: Processos erosivos no solo, Supressão vegetal sem expurgo (severa)

Figura 281: Aspecto geral da área a ser recuperada, **Figura 282:** Vista parcial mostrando solo exposto e compactado com espalhamento de material pedregoso.

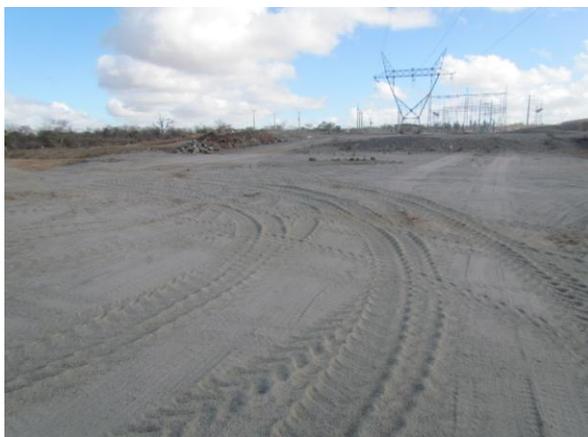
Causa da degradação ou alteração: Construção de canais de concreto, Construção de estradas e aceiro para obra

Efeitos causados ao ambiente: Supressão vegetal sem expurgo (severa)

Figura 283: Aspecto geral da área a ser recuperada, destacando terreno com brita espalhada.

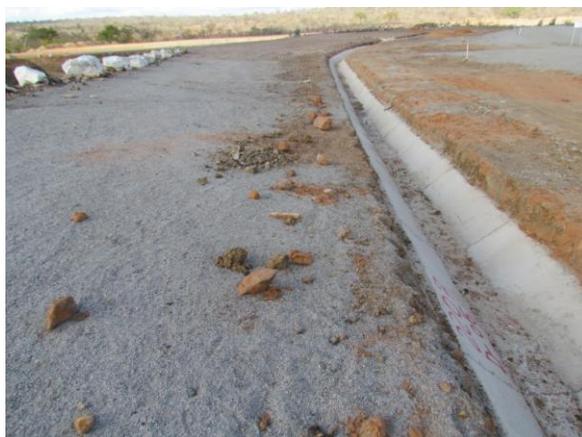
Figura 284: Vista parcial da área com destaque para proximidade da canaleta de água pluvial.

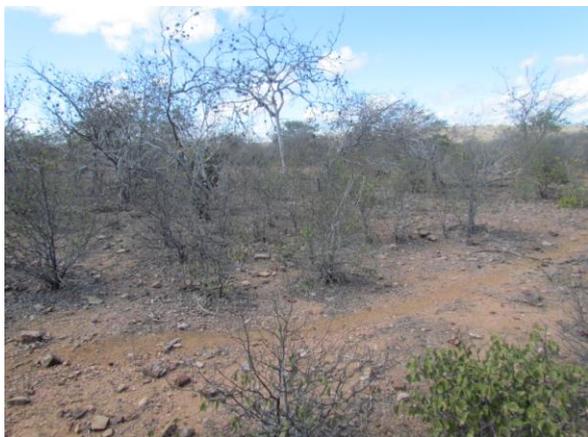
Causa da degradação ou alteração: Construção de canais de concreto

Efeitos causados ao ambiente: Processos erosivos no solo

Figura 285: Área com regeneração natural de espécies arbustivas.

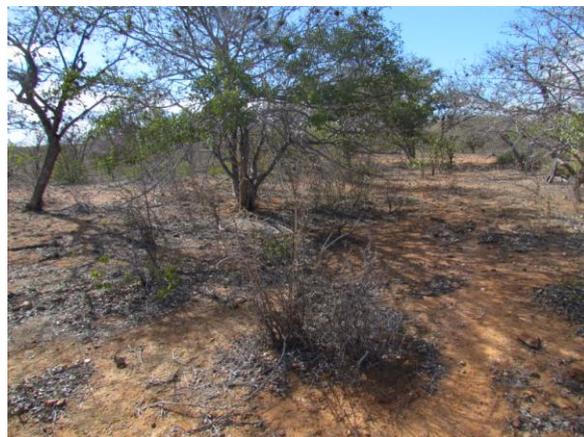
Figura 286: Detalhe de manchas de solo exposto alternado com regeneração natural de espécies herbáceas.

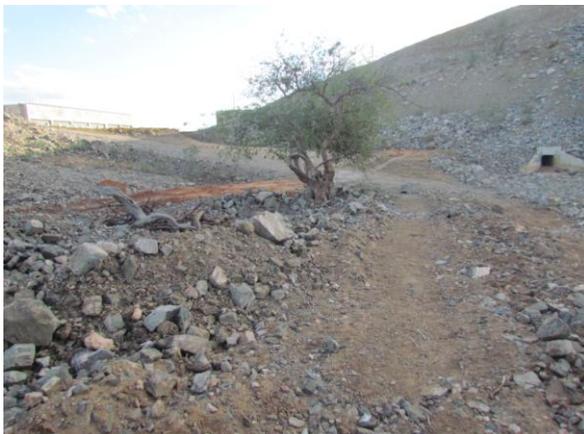
Causa da degradação ou alteração: Construção de canais de concreto, Construção de estradas e aceiro para obra, Área próxima de bota fora
Efeitos causados ao ambiente: Alteração dos corpos hídricos, Processos erosivos no solo, Supressão vegetal sem expurgo (severa)

Figura 287: Aspecto geral da área a ser recuperada, destacando solo exposto com material de 2ª categoria espalhado.

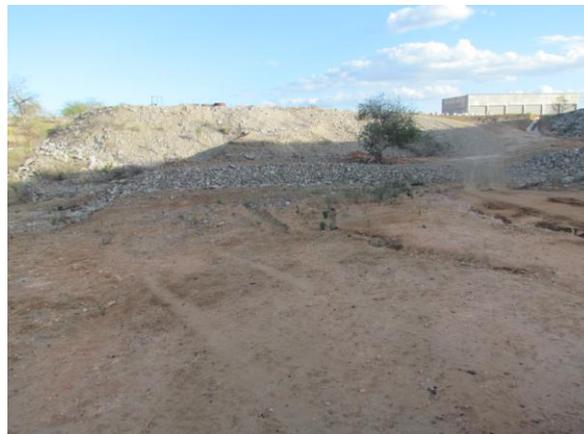
Figura 288: Vista em outro ângulo destacando presença de processos erosivos em alguns pontos.

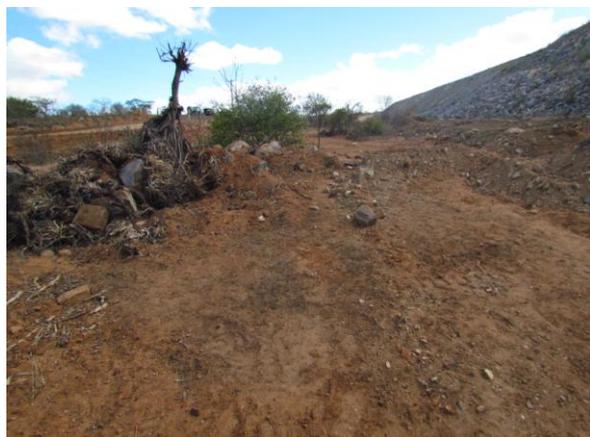
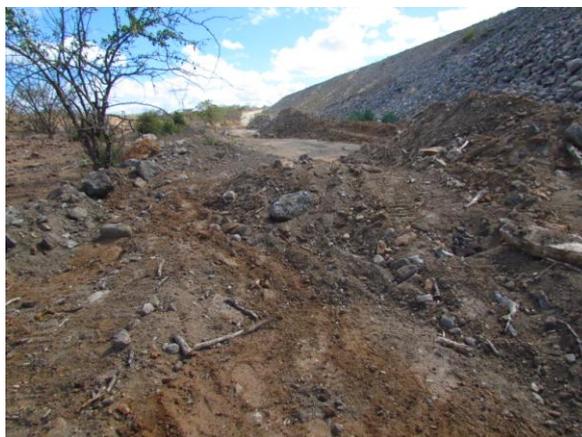
Causa da degradação ou alteração: Construção de canais de concreto, Construção de estradas e aceiro para obra

Efeitos causados ao ambiente: Processos erosivos no solo, Supressão vegetal com expurgo (moderada)

Figura 289: Aspecto geral da área a ser recuperada, **Figura 290:** Vista parcial com a presença de expurgo destacando solo totalmente exposto.

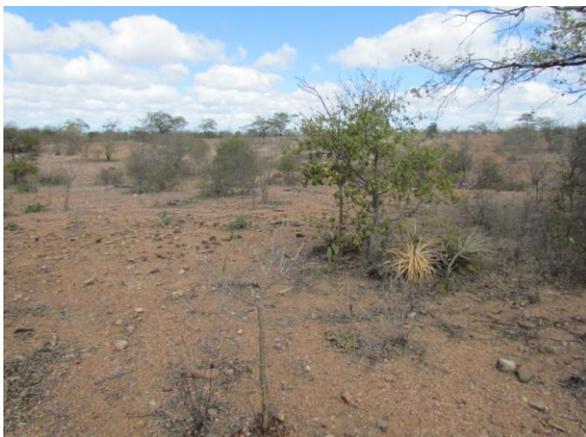
Causa da degradação ou alteração: Área próxima de bota fora

Efeitos causados ao ambiente: Processos erosivos no solo

Figura 291: Vista geral da área com regeneração natural de indivíduos arbóreos e manchas de solo exposto.

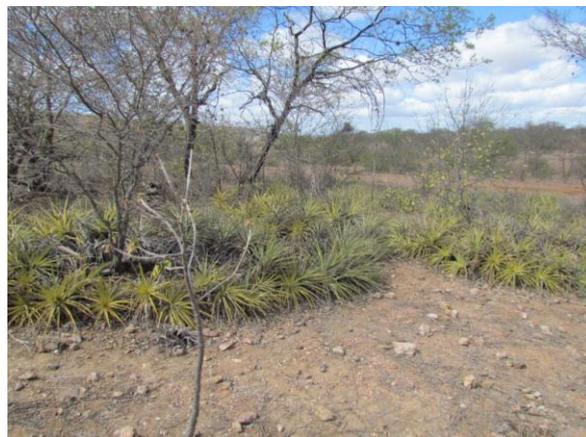
Figura 292: Detalhe da área com indivíduos arbóreos e indivíduos herbáceos.

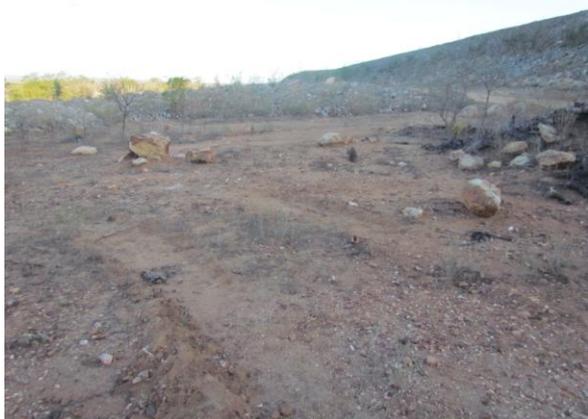
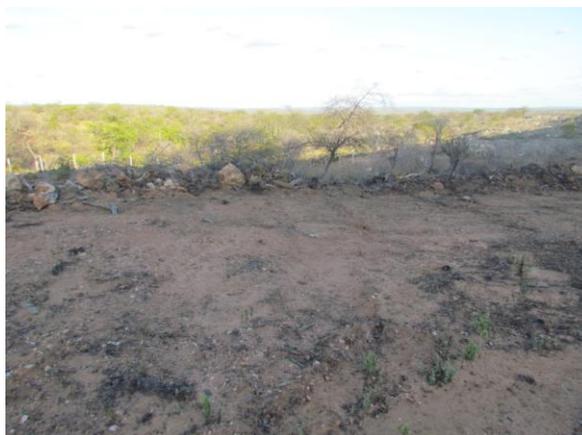
Causa da degradação ou alteração: Construção de canais de concreto, Construção de estradas e aceiro para obra

Efeitos causados ao ambiente: Processos erosivos no solo, Supressão vegetal com expurgo (moderada)

Figura 293: Aspecto geral da área a ser recuperada, **Figura 294:** Vista em outro ângulo com destaque para espalhamento de expurgo em parte da área.

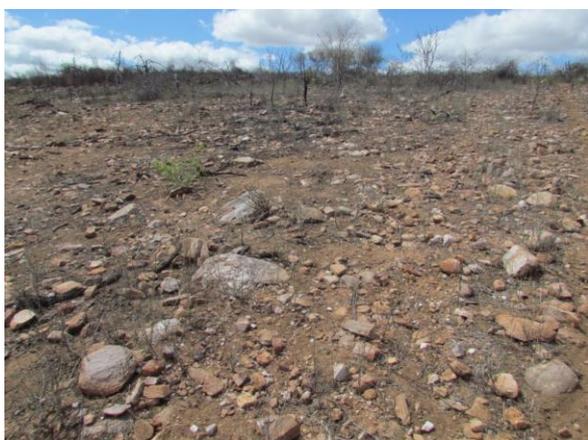
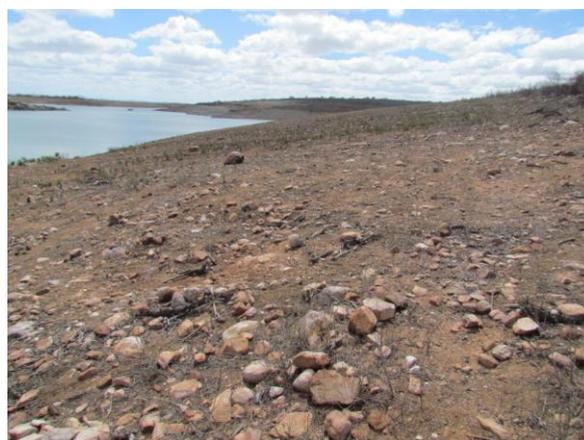
Causa da degradação ou alteração: Construção de reservatórios

Efeitos causados ao ambiente: Processos erosivos no solo, Supressão vegetal com expurgo (moderada)

Figura 295: Vista parcial com destaque para pedregosidade do solo. **Figura 296:** Aspecto geral da área a ser recuperada, destacando solo totalmente exposto e pedregoso.

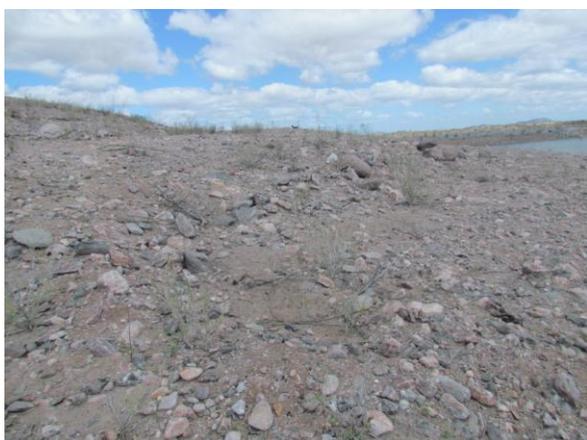
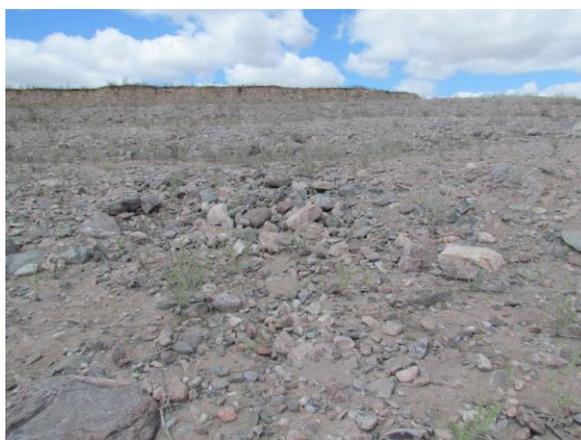
Causa da degradação ou alteração: Construção de reservatórios, Mineração (Jazidas)

Efeitos causados ao ambiente: Processos erosivos no solo, Supressão vegetal sem expurgo (severa)

Figura 297: Aspecto geral da área a ser recuperada, **Figura 298:** Vista parcial destacando patamares para destacando solo totalmente exposto e pedregoso. suavizar a declividade do terreno.

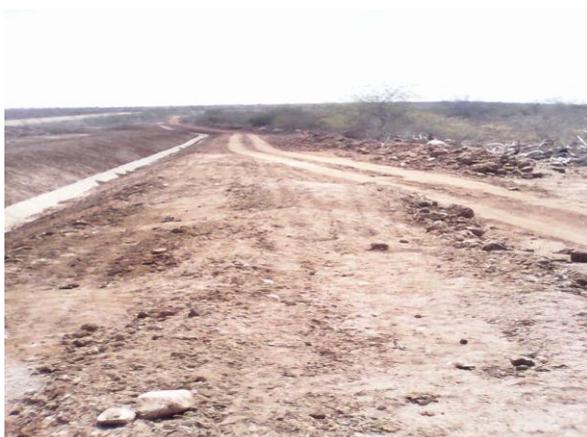
Causa da degradação ou alteração: Construção de canais de concreto, Construção de estradas e aceiro para obra

Efeitos causados ao ambiente: Processos erosivos no solo, Supressão vegetal sem expurgo (severa)

Figura 299: Vista geral da área a ser recuperada destacando solo totalmente exposto.

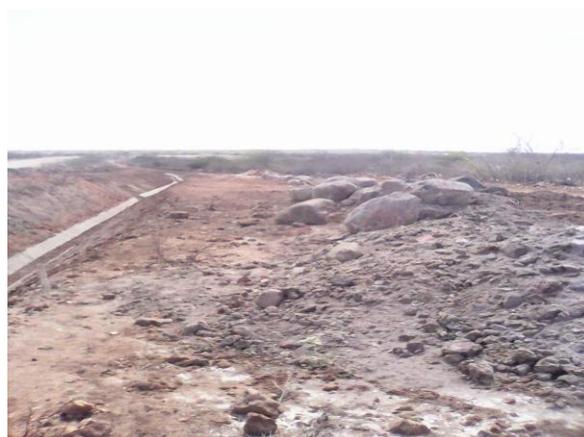
Figura 300: Vista parcial com destaque para material de 2ª e 3ª categorias amontoado.

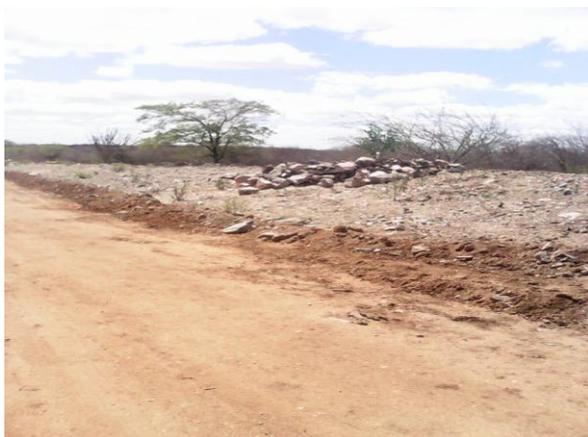
Causa da degradação ou alteração: Construção de canais de concreto, Construção de estradas e aceiro para obra

Efeitos causados ao ambiente: Processos erosivos no solo, Supressão vegetal sem expurgo (severa)

Figura 301: Aspecto geral da área a ser recuperada mostrando solo exposto e material de 2ª categoria amontoado ao fundo.

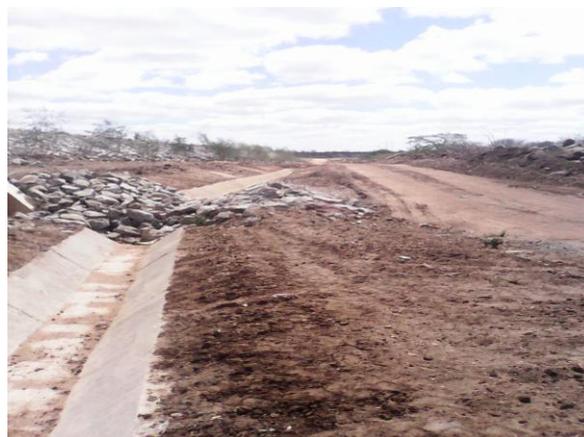
Figura 302: Vista parcial com destaque para solo totalmente exposto.

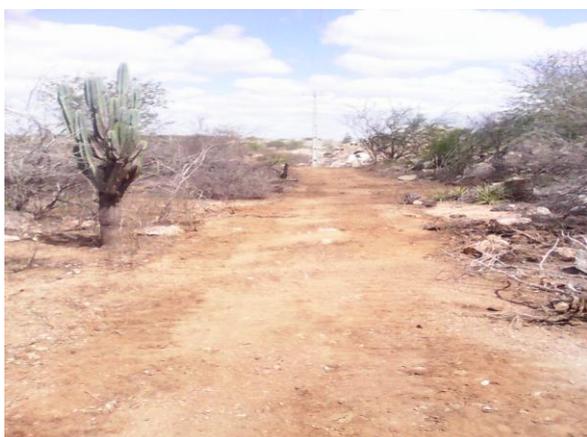
Causa da degradação ou alteração: Construção de estradas e aceiro para obra, Área próxima de bota fora

Efeitos causados ao ambiente: Processos erosivos no solo, Supressão vegetal com expurgo (moderada)

Figura 303: Aspecto geral da área com destaque para manchas com regeneração e solo exposto.

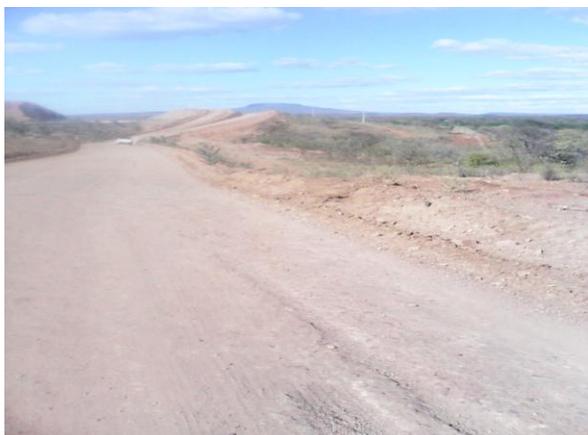
Figura 304: Área próxima a estrada de acesso do reservatório mandantes.

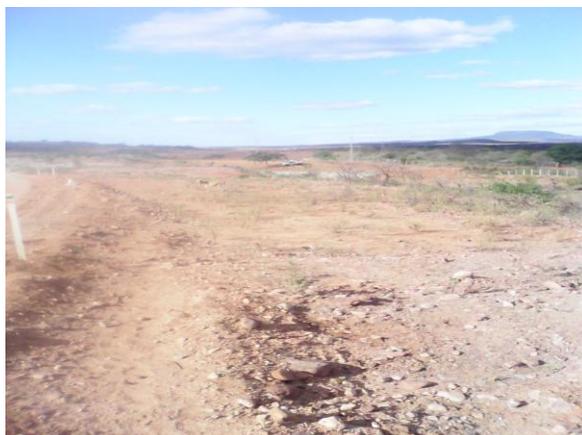
Causa da degradação ou alteração: Construção de canais de concreto, Construção de estradas e aceiro para obra

Efeitos causados ao ambiente: Processos erosivos no solo, Supressão vegetal sem expurgo (severa)

Figura 305: Aspecto geral da área a ser recuperada destacando solo exposto.

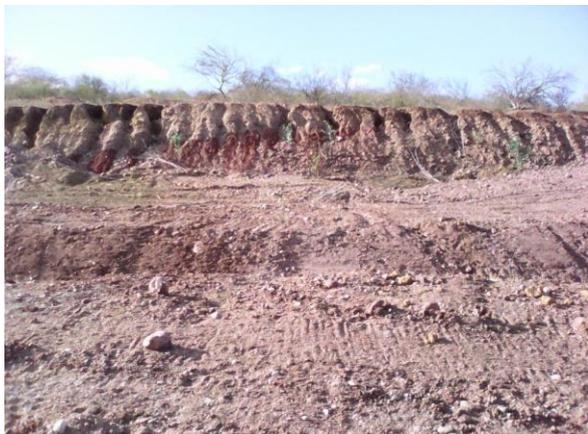
Causa da degradação ou alteração: Construção de canais de concreto, Construção de estradas e aceiro para obra, Área próxima de bota fora

Efeitos causados ao ambiente: Alteração dos corpos hídricos, Processos erosivos no solo, Supressão vegetal sem expurgo (severa)

Figura 306: Aspecto do terreno com destaque para processos erosivos, solo compactado e pedregoso.

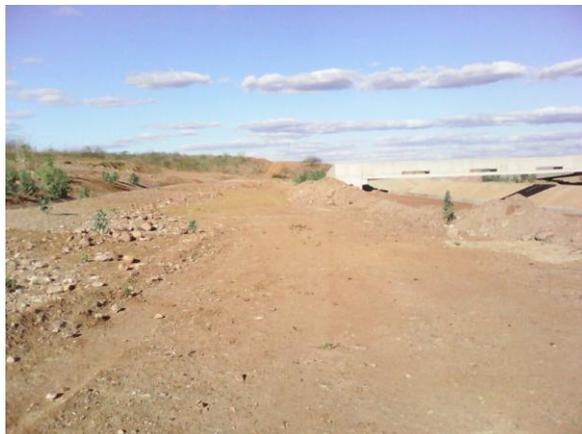
Figura 307: Solo exposto e pedregoso, com destaque para estrutura de passarela no canto superior direito da imagem.

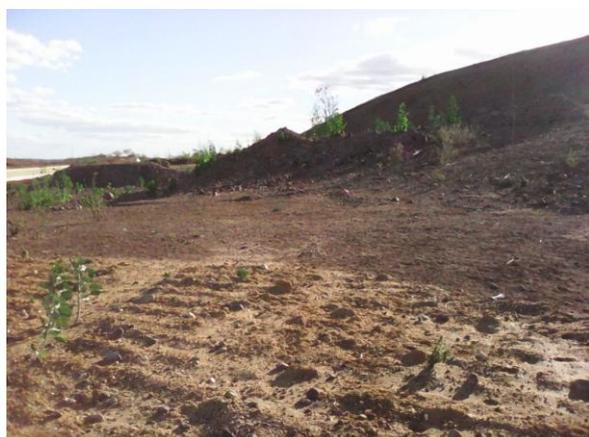
Causa da degradação ou alteração: Construção de canais de concreto, Construção de estradas e aceiro para obra, Área próxima de bota fora

Efeitos causados ao ambiente: Alteração dos corpos hídricos, Processos erosivos no solo

Figura 308: Terreno com solo exposto e indivíduos de espécie exótica invasora (*Nicotiana glauca*).

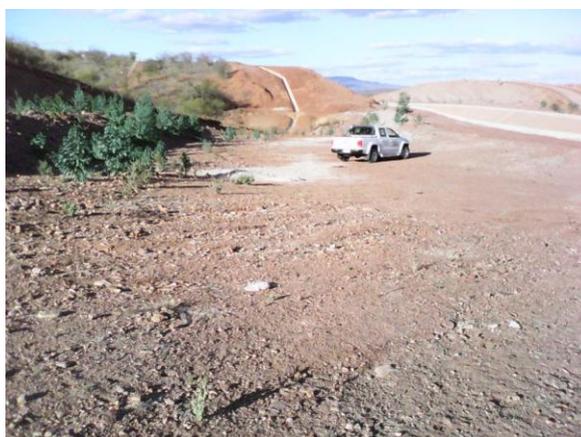
Figura 309: Aspecto geral da porção leste da área.

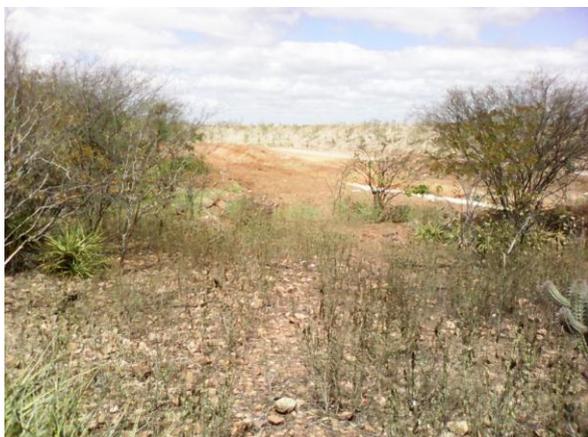
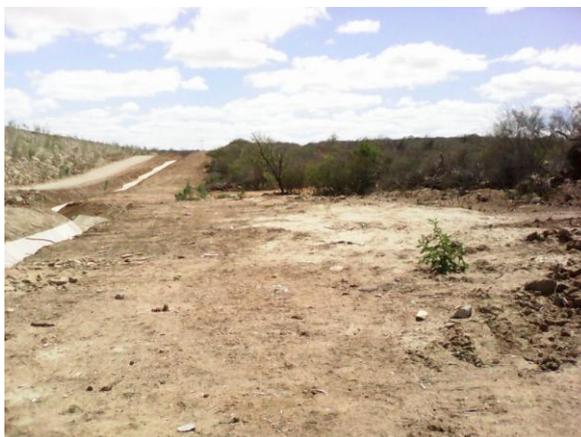
Causa da degradação ou alteração: Construção de canais de concreto, Construção de estradas e aceiro para obra

Efeitos causados ao ambiente: Processos erosivos no solo, Supressão vegetal com expurgo (moderada)

Figura 310: Regeneração de estrato herbáceo e arbustivo na área que receberá intervenção. e **Figura 311:** Solo descoberto e sem regeneração do estrato herbáceo.

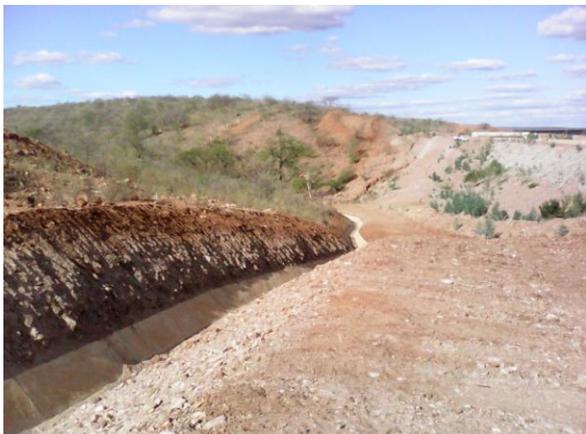
Causa da degradação ou alteração: Construção de canais de concreto, Construção de estradas e aceiro para obra, Área próxima de bota fora

Efeitos causados ao ambiente: Alteração dos corpos hídricos, Processos erosivos no solo, Supressão vegetal sem expurgo (severa)

Figura 312: Estrutura de canal de drenagem dentro da área que receberá intervenção.

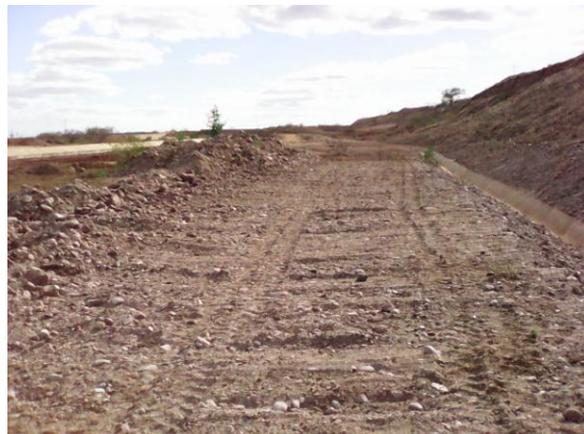
Figura 313: Terreno compactado com pedregosidade superficial.

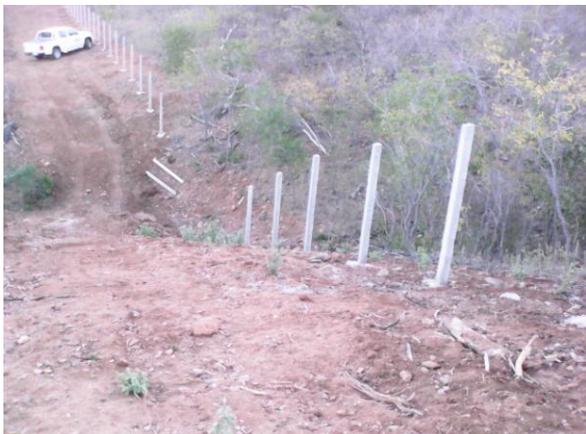
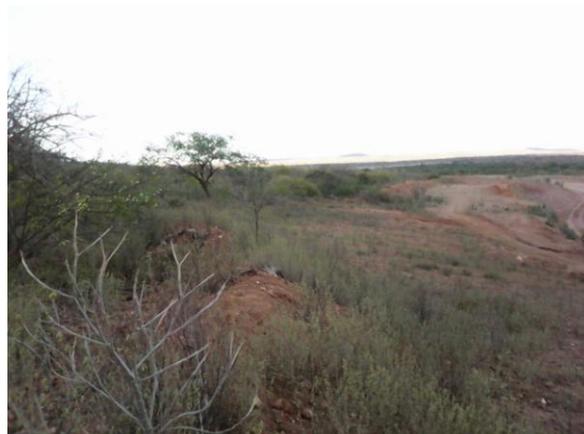
Causa da degradação ou alteração: Construção de canais de concreto, Construção de estradas e aceiro para obra

Efeitos causados ao ambiente: Alteração dos corpos hídricos, Processos erosivos no solo, Supressão vegetal com expurgo (moderada)

Figura 314: Área de solo exposto com alta declividade do terreno. **Figura 315:** Destaque para o estrato herbáceo em regeneração.

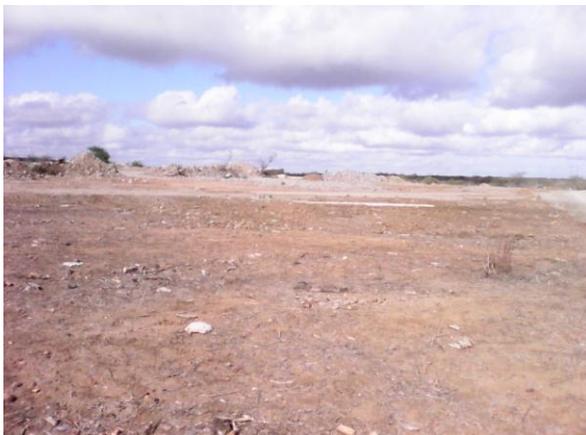
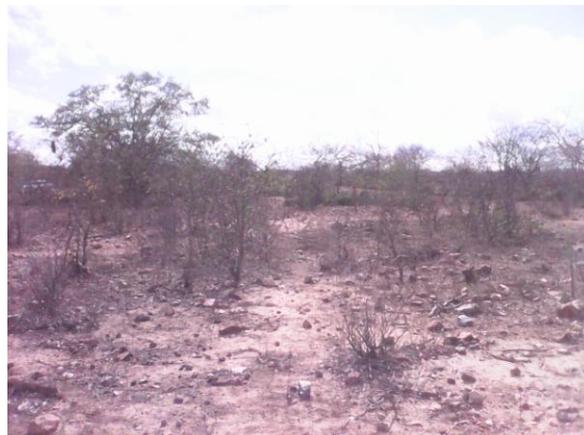
Causa da degradação ou alteração: Construção de estradas e aceiro para obra, Área próxima de bota fora
Efeitos causados ao ambiente: Supressão vegetal com expurgo (moderada)

Figura 316: Solo exposto e amontoados de bota fora de 3ª categoria sobre o terreno. **Figura 317:** Manchas de regeneração natural e remanescentes de vegetação nativa.

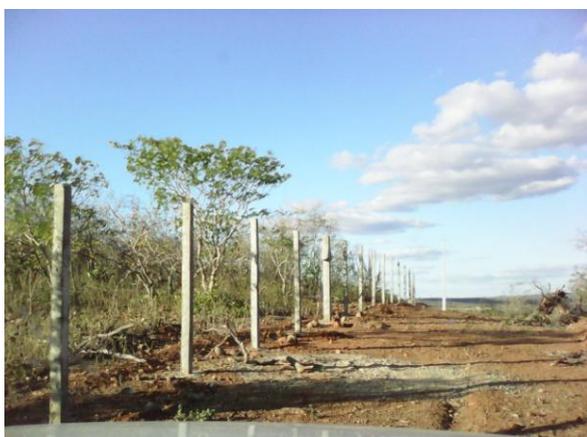
Causa da degradação ou alteração: Construção de estradas e aceiro para obra

Efeitos causados ao ambiente: Supressão vegetal com expurgo (moderada)

Figura 318: Aspecto geral da área a ser recuperada, destacando local com solo exposto.

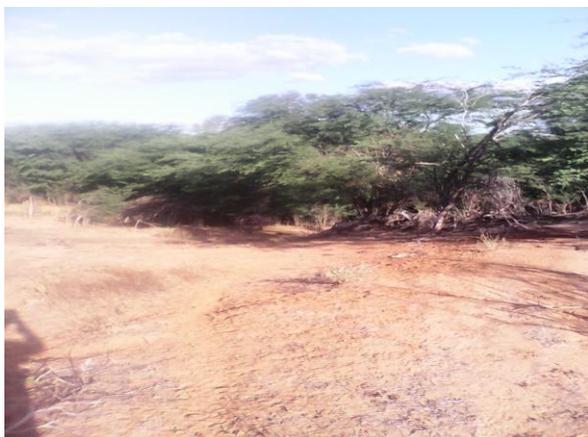
Causa da degradação ou alteração: Construção de canais de concreto, Construção de estradas e aceiro para obra

Efeitos causados ao ambiente: Processos erosivos no solo, Supressão vegetal com expurgo (moderada)

Figura 319: Aspecto geral da área a ser recuperada com destaque para solo exposto e presença de algarobal ao fundo.

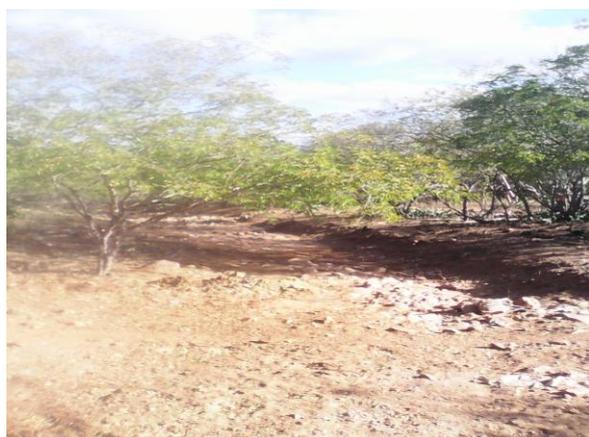
Causa da degradação ou alteração: Construção de canais de concreto, Construção de estradas e aceiro para obra

Efeitos causados ao ambiente: Processos erosivos no solo, Supressão vegetal com expurgo (moderada)

Figura 320: Aspecto geral da área a ser recuperada destacando proximidade com vegetação ciliar.

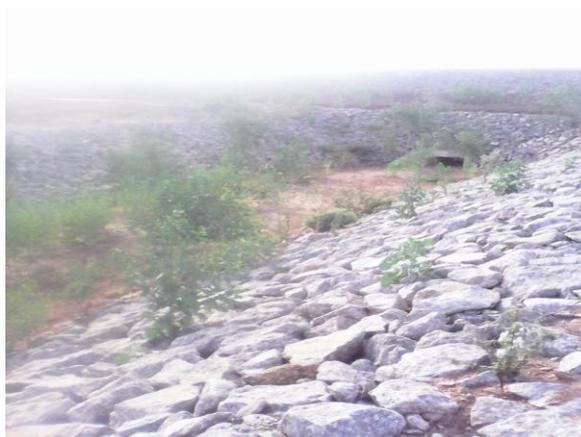
Figura 321: Vista parcial com destaque para indivíduos de espécie exótica.

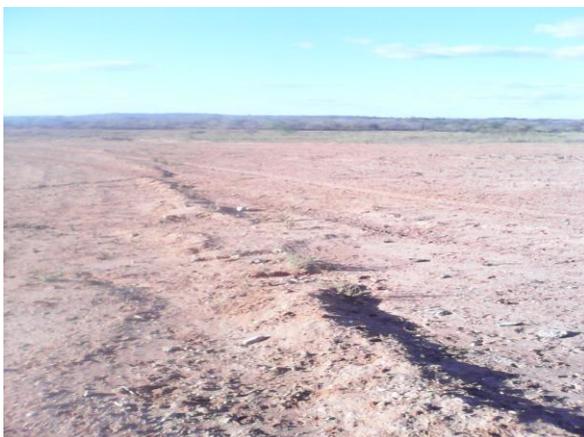
Causa da degradação ou alteração: Construção de reservatórios, Construção de estradas e aceiro para obra

Efeitos causados ao ambiente: Processos erosivos no solo, Supressão vegetal sem expurgo (severa)

Figura 322: Aspecto geral da área a ser recuperada com destaque para solo exposto.

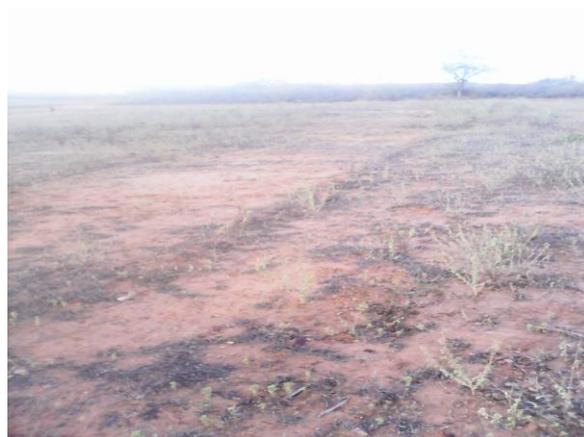
Figura 323: Vista parcial destacando manchas com solo exposto e presença de algumas espécies herbáceas.

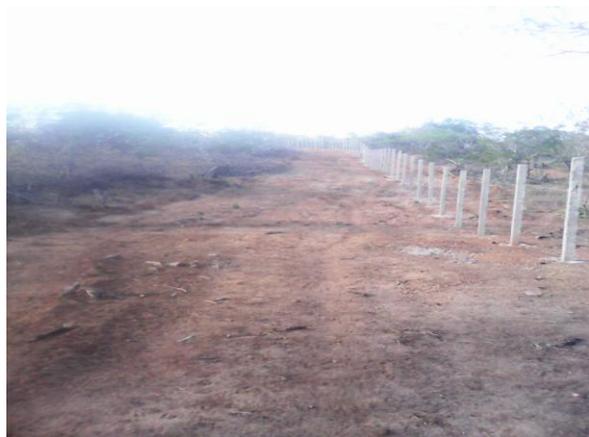
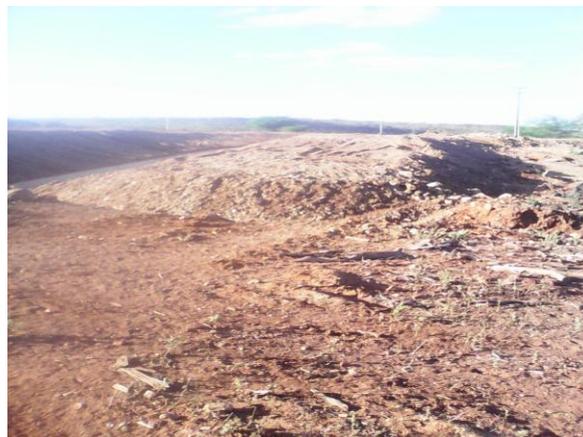
Causa da degradação ou alteração: Construção de estradas e aceiro para obra

Efeitos causados ao ambiente: Processos erosivos no solo, Supressão vegetal com expurgo (moderada)

Figura 324: Vista parcial da área com solo exposto e áreas com vegetação. **Figura 325:** Aspecto geral da área a ser recuperada destacando solo totalmente exposto.

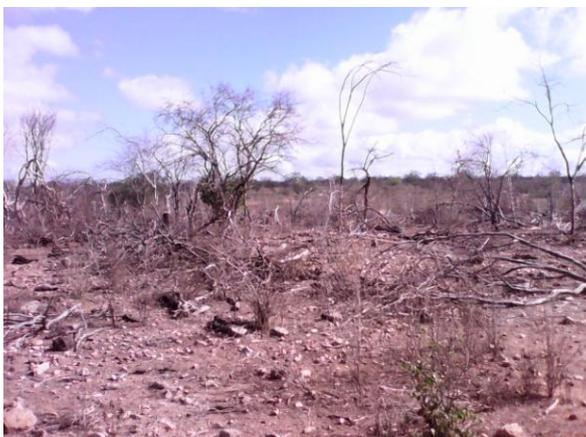
Causa da degradação ou alteração: Construção de estradas e aceiro para obra

Efeitos causados ao ambiente: Processos erosivos no solo, Supressão vegetal com expurgo (moderada)

Figura 326: Detalhe da área com presença de top-soil sobre a superfície e área em regeneração.

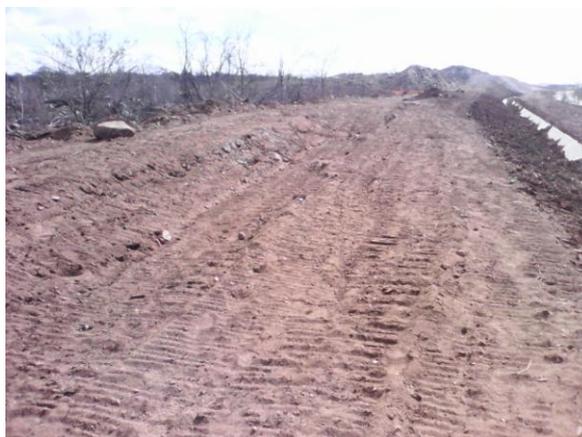
Figura 327: Destaque para o solo exposto que receberá intervenção.

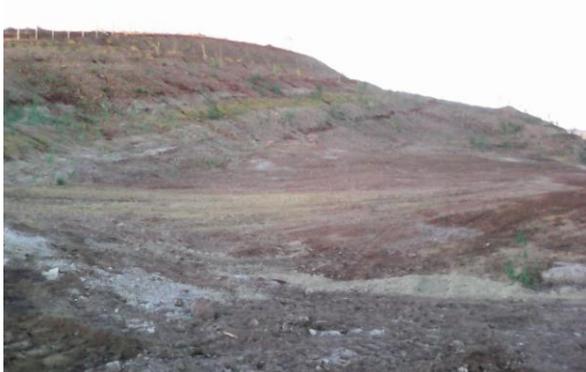
Causa da degradação ou alteração: Construção de canais de concreto, Construção de estradas e aceiro para obra, Mineração (Jazidas)

Efeitos causados ao ambiente: Processos erosivos no solo, Supressão vegetal sem expurgo (severa)

Figura 328: Aspecto geral da área que receberá intervenção, com destaque para o solo exposto e declividade do terreno.
