PBA 9 - Programa de Recuperação de Áreas Degradadas

Nota Técnica Nº 018/2016 - NEMA/PCFF-PISF/UNIVASF

ASSUNTO: METODOLOGIAS PARA REVEGETAÇÃO DA PRIMEIRA FASE DO PROGRAMA DE RECUPERAÇÃO DE ÁREAS DEGRADADAS (PRAD) DO PROJETO DE INTEGRAÇÃO DO RIO SÃO FRANCISCO COM BACIAS HIDROGRÁFICAS DO NORDESTE SETENTRIONAL (PISF)

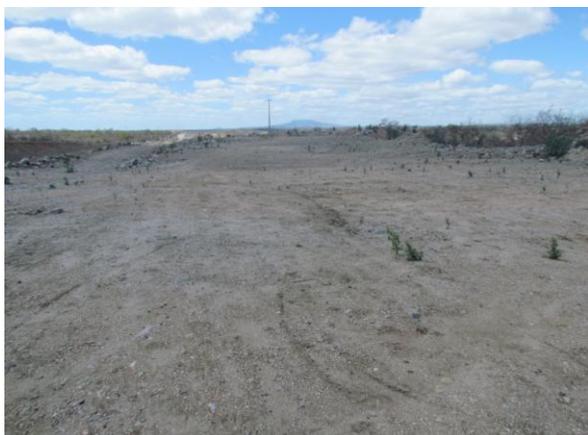
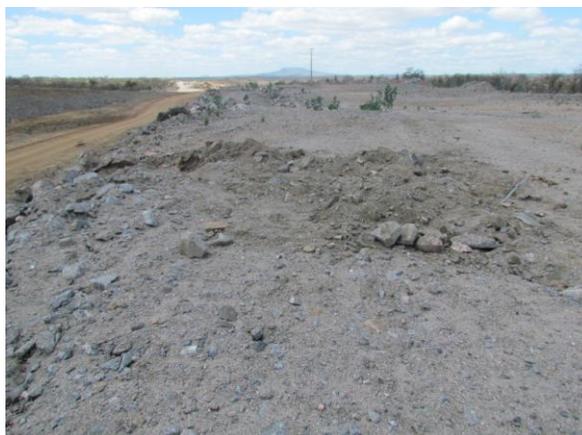
Causa da degradação ou alteração: Construção de canais de concreto, Construção de estradas e aceiro para obra

Efeitos causados ao ambiente: Supressão vegetal sem expurgo (severa)

Figura 330: Aspecto geral da área a ser recuperada, **Figura 331:** Vista em outro ângulo destacando bota-fora reconformado.

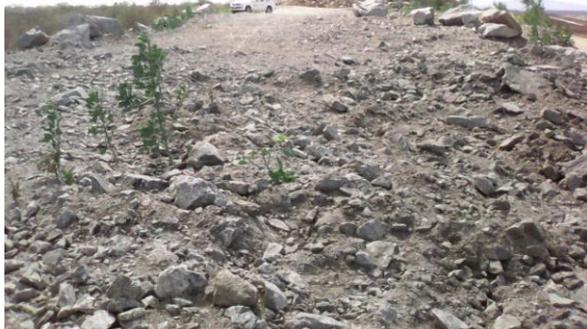
Causa da degradação ou alteração: Construção de canais de concreto, Construção de estradas e aceiro para obra

Efeitos causados ao ambiente: Processos erosivos no solo, Supressão vegetal sem expurgo (severa)

Figura 332: Aspecto do terreno com pedregosidade superficial, material de bota fora de 3ª categoria e indivíduos de espécies exóticas.

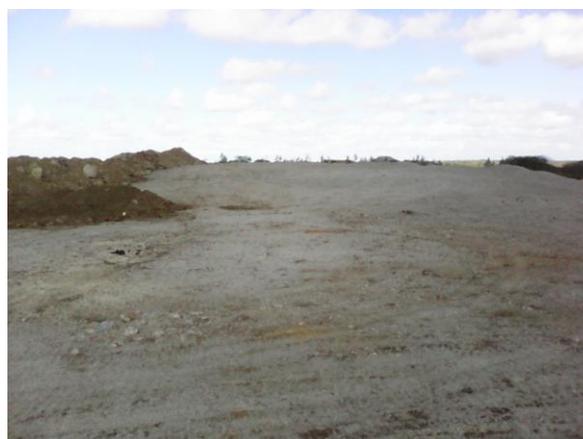
Figura 333: Detalhe de outro ponto com solo compactado, exposto e com amontoados de bota fora.

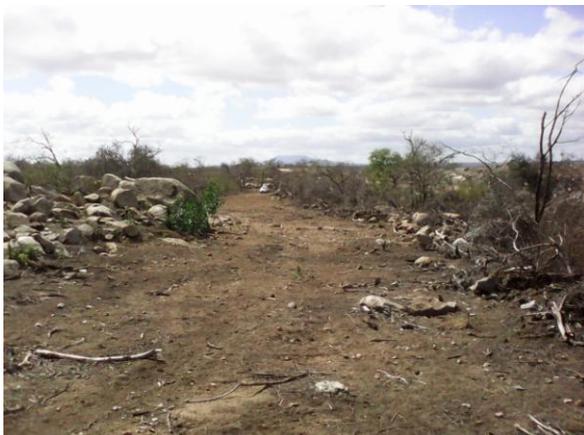
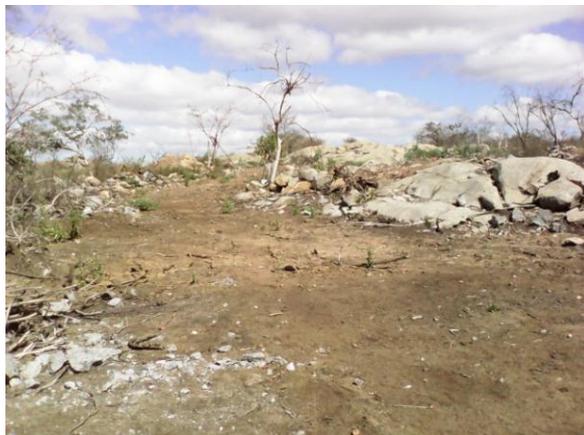
Causa da degradação ou alteração: Construção de canais de concreto, Construção de estradas e aceiro para obra, Área próxima de bota fora

Efeitos causados ao ambiente: Supressão vegetal com expurgo (moderada)

Figura 334: Presença de afloramentos rochosos, remanescentes de vegetação nativa e top-soil. **Figura 335:** Aspecto da área que receberá intervenção.

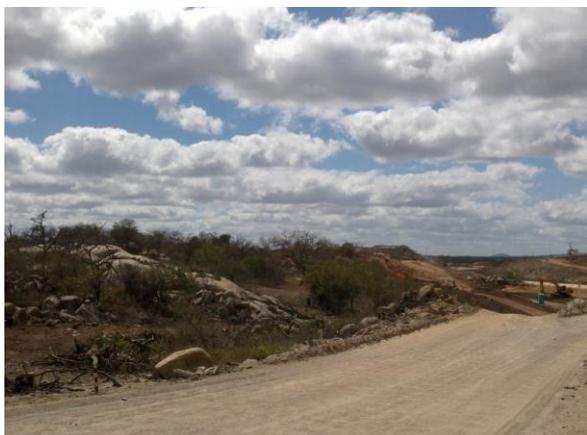
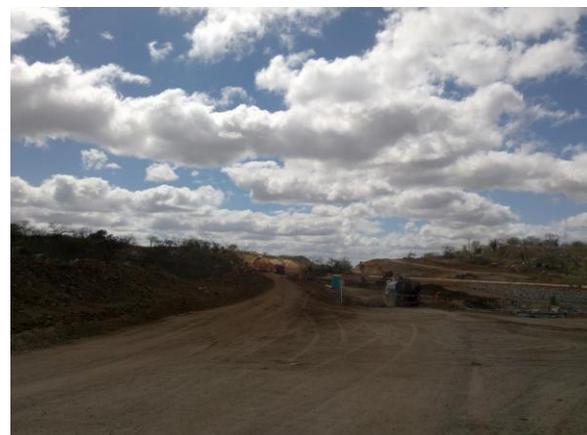
Causa da degradação ou alteração: Construção de canais de concreto, Construção de estradas e aceiro para obra

Efeitos causados ao ambiente: Processos erosivos no solo, Supressão vegetal sem expurgo (severa)

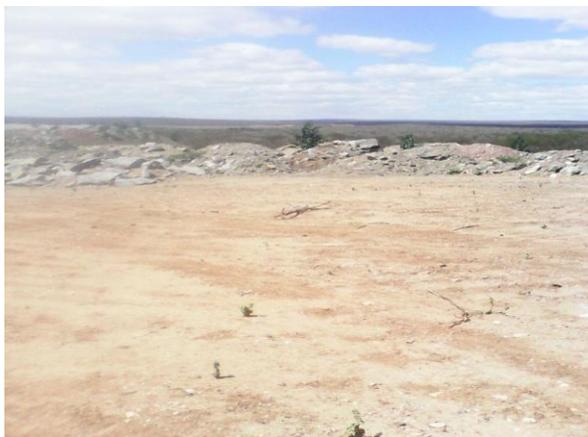
Causa da degradação ou alteração: Construção de estradas e aceiro para obra

Efeitos causados ao ambiente: Processos erosivos no solo, Supressão vegetal sem expurgo (severa)

Figura 338: Aspecto geral da área a ser recuperada com destaque para solo exposto e material de 2ª categoria amontoado ao fundo.

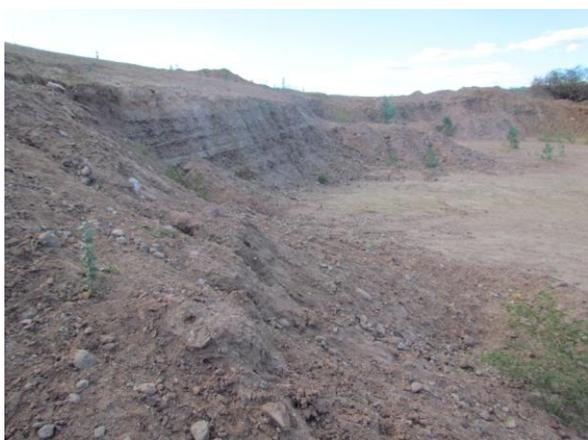
Figura 339: Vista parcial destacando declividade do terreno e processos erosivos no solo.

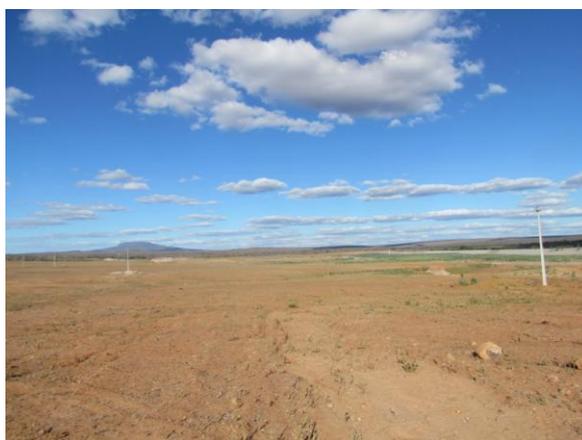
Causa da degradação ou alteração: Construção de reservatórios, Área próxima de bota fora

Efeitos causados ao ambiente: Processos erosivos no solo, Supressão vegetal sem expurgo (severa)

Figura 340: Aspecto geral da área a ser recuperada, destacando solo totalmente exposto.

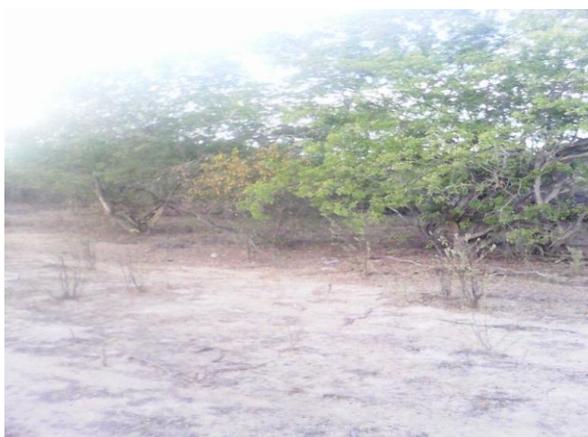
Causa da degradação ou alteração: Área próxima de bota fora

Efeitos causados ao ambiente: Processos erosivos no solo

Figura 341: Aspecto geral da área com destaque para regeneração de caatinga.

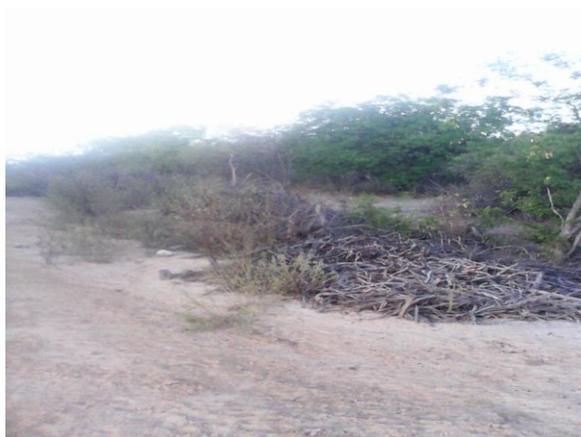
Figura 342: Destaque para solo parcialmente exposto e presença de material lenhoso amontoado.

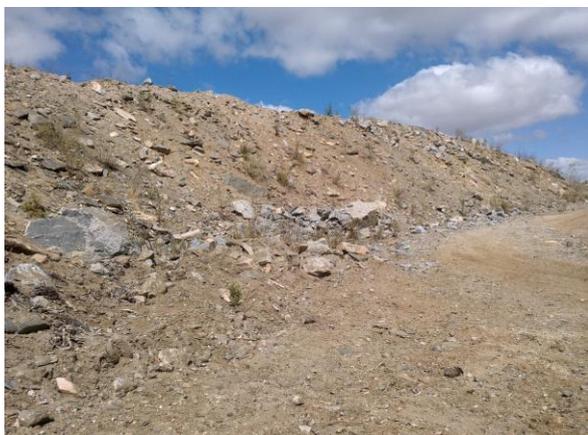
Causa da degradação ou alteração: Construção de canais de concreto, Construção de estradas e aceiro para obra

Efeitos causados ao ambiente: Supressão vegetal sem expurgo (severa)

Figura 343: Área com solo exposto e presença de indivíduos de espécie exótica.

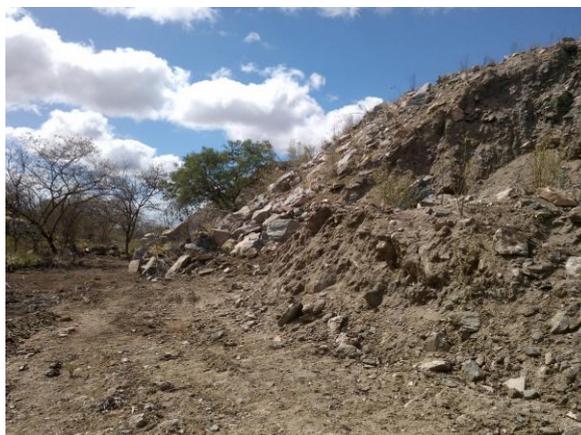
Figura 344: Estrutura de drenagem pluvial presente na extremidade oeste.

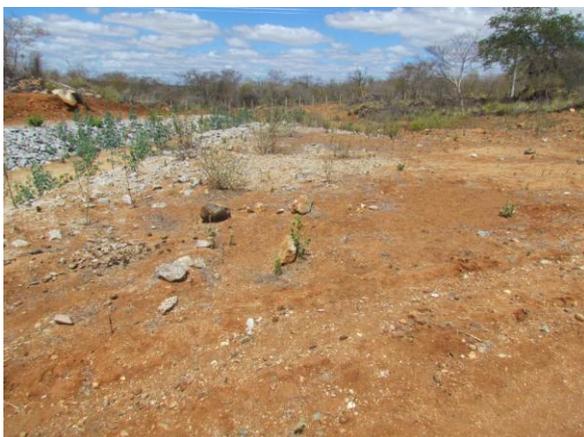
Causa da degradação ou alteração: Construção de canais de concreto, Construção de estradas e aceiro para obra

Efeitos causados ao ambiente: Processos erosivos no solo, Supressão vegetal sem expurgo (severa)

Figura 345: Aspecto geral da área a ser recuperada, destacando solo exposto e indivíduos de espécie exótica invasora.

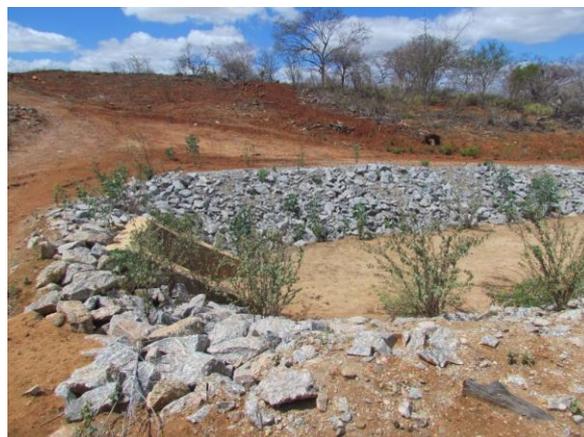
Figura 346: Destaque para estrutura de obra e solo exposto ao fundo.

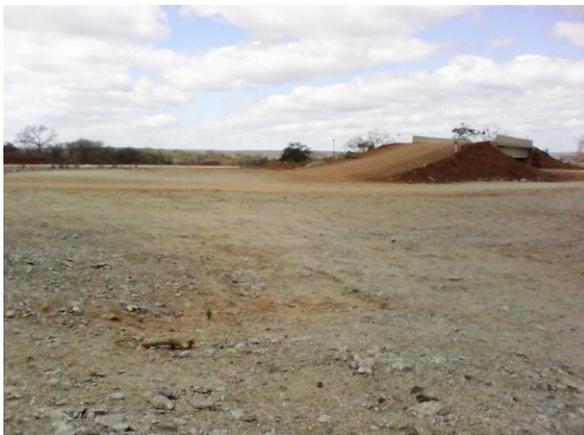
Causa da degradação ou alteração: Construção de canais de concreto, Construção de estradas e aceiro para obra, Área próxima de bota fora, Mineração (Jazidas)

Efeitos causados ao ambiente: Processos erosivos no solo, Supressão vegetal sem expurgo (severa)

Figura 347: Vista geral da área com solo totalmente exposto e sem regeneração natural.

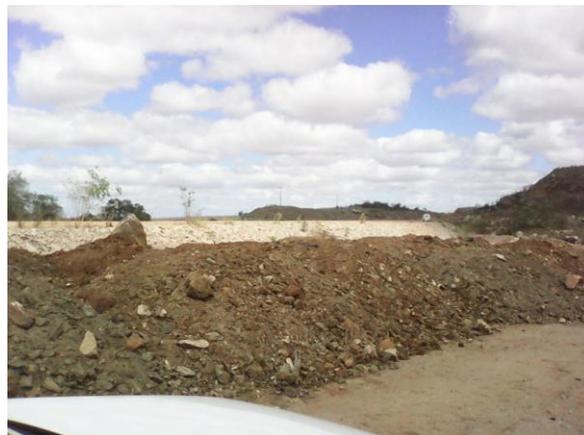
Figura 348: Detalhe da área sendo usada como jazida.

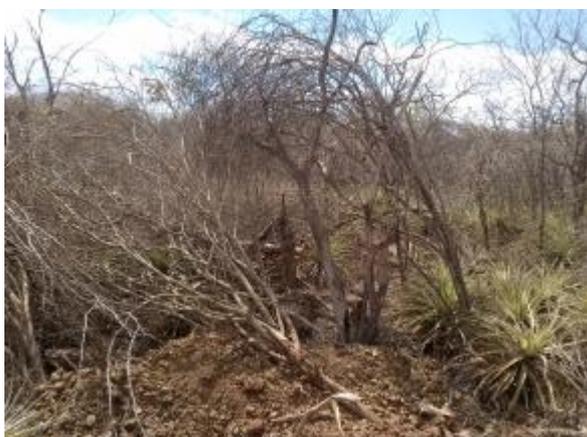
Causa da degradação ou alteração: Construção de estradas e aceiro para obra

Efeitos causados ao ambiente: Processos erosivos no solo, Supressão vegetal com expurgo (moderada)

Figura 349: Área com presença de vegetação.

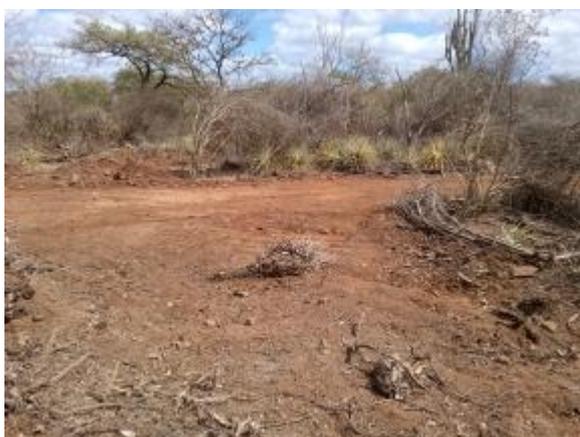
Figura 350: Área com solo exposto que receberá intervenção.
