# **Programa de Cadastramento de Fontes Hídricas Subterrâneas, PBA-26**

**ANÁLISE DA OITAVA CAMPANHA DE  
MONITORAMENTO**

**Relatório 6**

**Recife, junho de 2017**

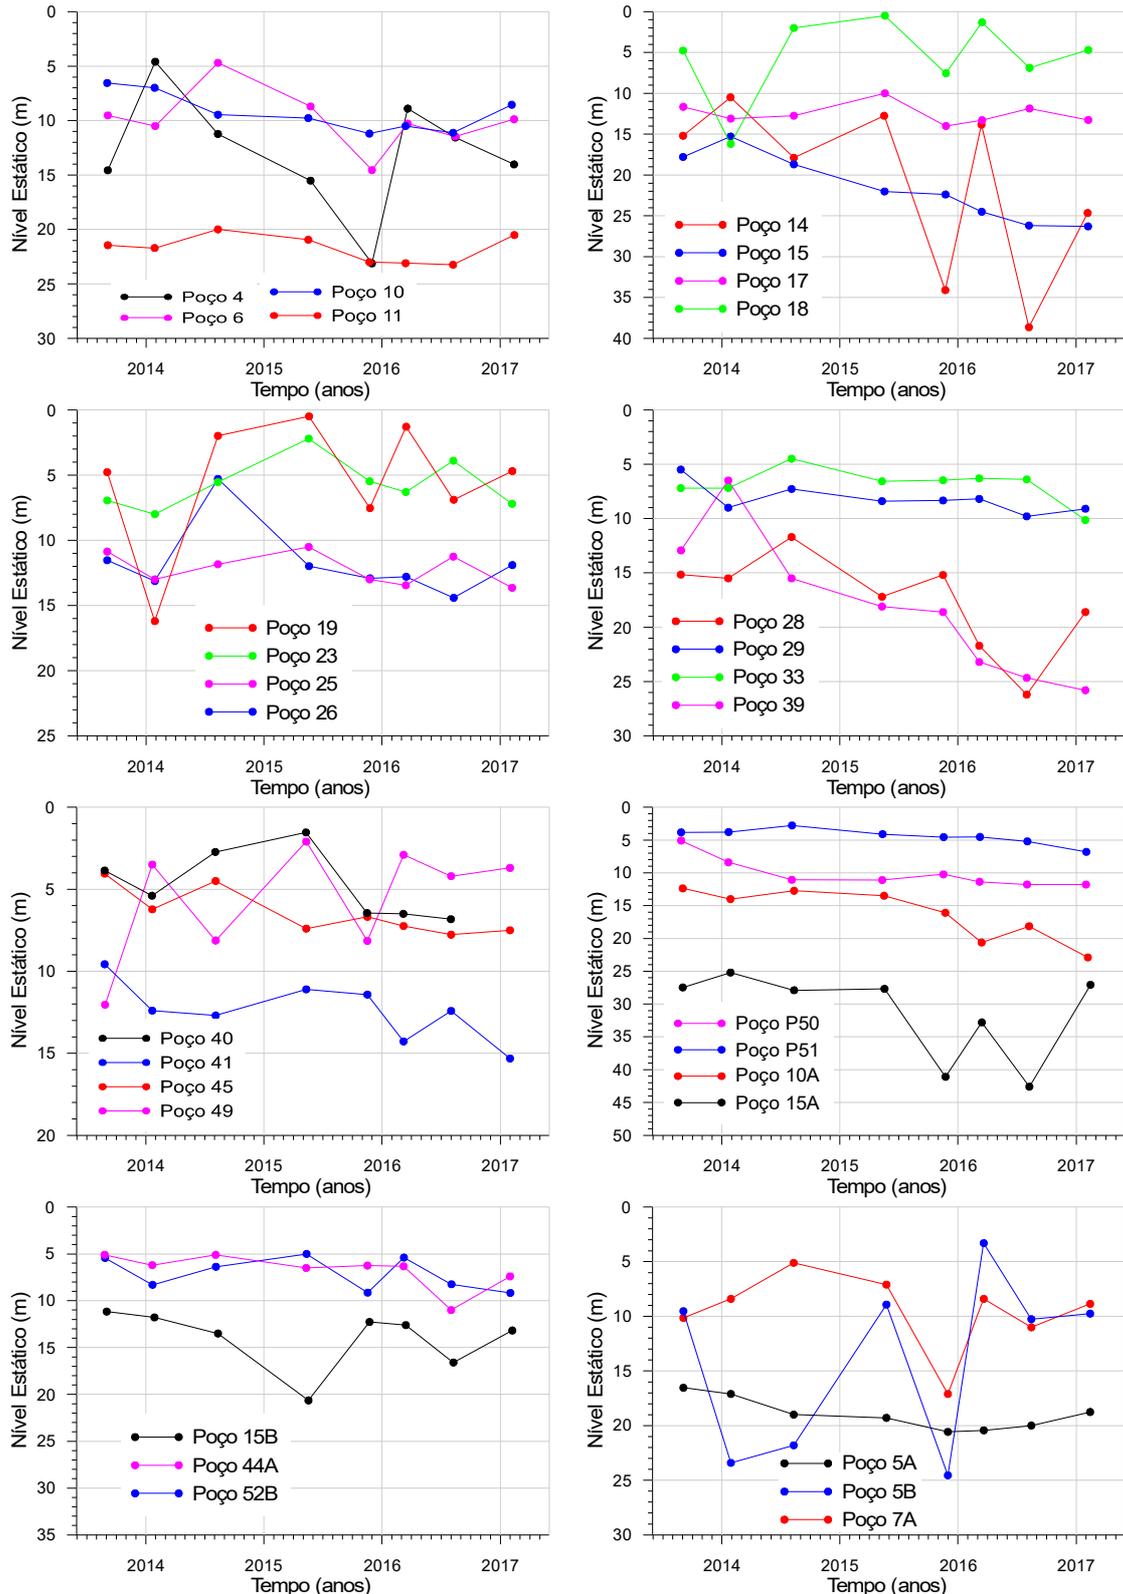
Figura 01 – Variação dos níveis estáticos entre a primeira e a oitava campanha

A análise da figura 01 mostra que a grande maioria dos poços apresentam oscilação dos seus níveis estáticos sem nenhuma tendência, excetuando-se os poços 10, 15, 28, 39, 45, 50, 10A e 5A, que apresentaram uma tendência de aumento dos valores dos níveis estáticos, ou seja, aprofundamento dos mesmos. O poço 18 foi o único que apresentou uma leve tendência de diminuição do nível estático. Também não é possível estabelecer alguma oscilação associada a estação seca ou chuvosa. Isto se deve provavelmente ao intervalo, aproximadamente, semestral entre as campanhas de monitoramento, bem como, não ser mantido os mesmos meses para observação. As campanhas foram realizadas em: ago/13, jan/14, ago/14, mai/15, nov/15, mar/16, ago/16 e fev/2017

Dentre os poços com observação de NE na oito campanhas de monitoramento, a maior variação registrada foi no poço 14, 28,13m, variando o NE entre 10,5m, em janeiro de 2014 e

38,63m, em agosto de 2016. Já o poço 25 foi o que apresentou a menor oscilação do NE, apenas 3,14 m, variando entre 10,50 m, em maio de 2015 e 13,64m em fevereiro de 2017.

Dos vinte e seis poços com observações em todas as campanhas de monitoramento apenas sete apresentaram oscilação do NE acima de 10 metros.

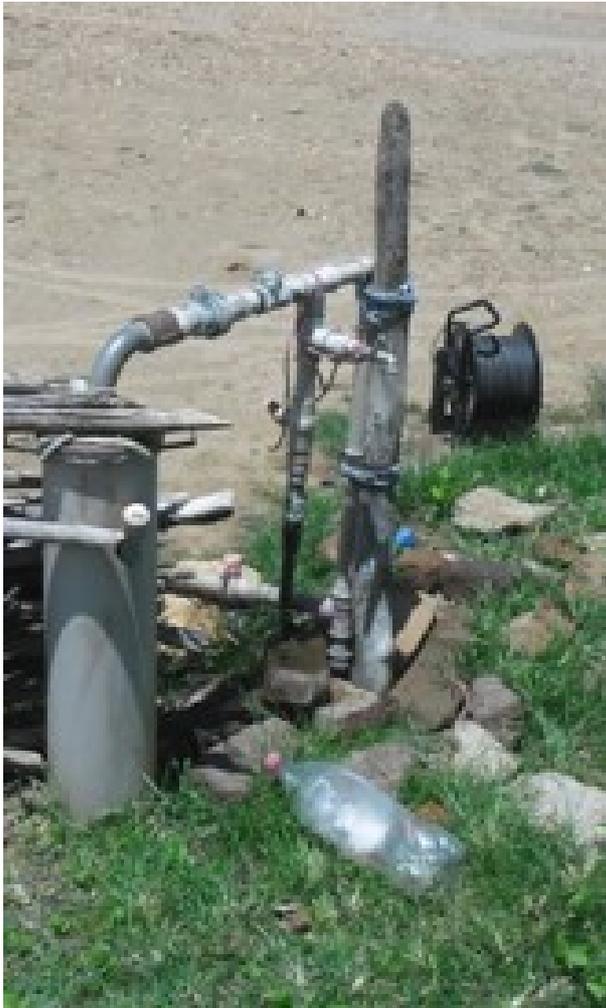
Poço 17

Quando mal tamponados, os poços permitem a entrada de insetos, animais de pequeno porte e água contaminada. É comum a existência de poços malcuidados, às vezes, até com presença de lixo. Nas fotografias da Figura 02 são mostrados dois exemplos de poços com bocas em situações inadequadas.

Figura 02 – Exemplos de condições de boca de poço

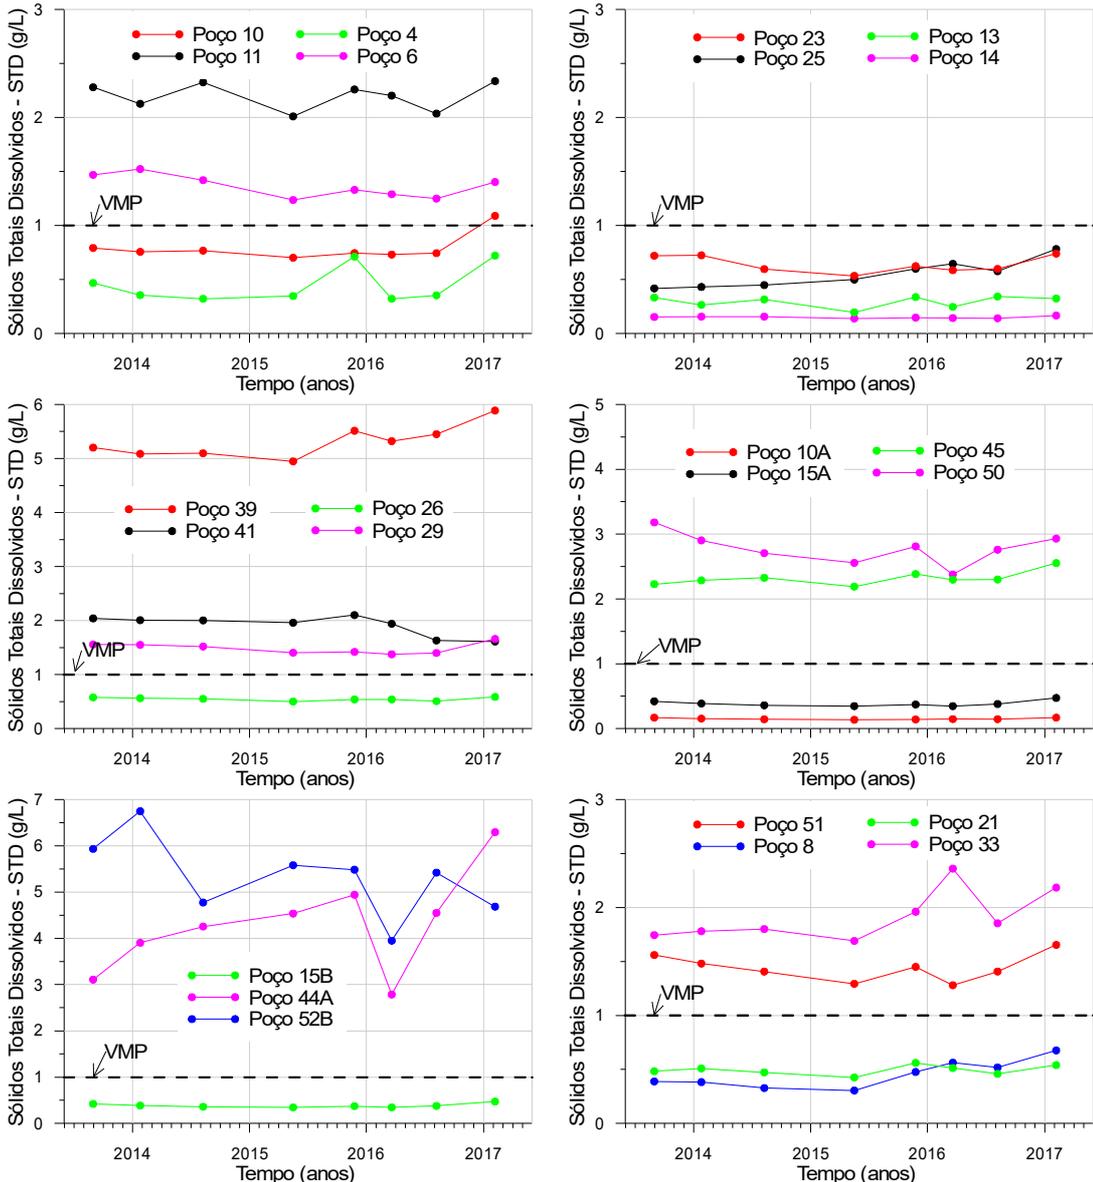
Figura 03- Variação do STD nos poços com observação nas oito campanhas de monitoramento

Na figura 03 são apresentados os gráficos da variação do STD nos poços com valores em todas as oito campanhas de monitoramento. Como se pode observar na grande maioria dos poços não houve variações significativas do STD na água dos poços monitorados. Também não se observa nenhum tipo de tendência nas curvas.

A razão da escolha do STD para a elaboração dos gráficos da figura 03, reside no fato de ser o único parâmetro dos três que indicam a salinidade da água que tem valor de referência na portaria 22914/11 do Ministério da Saúde. Além do mais, como mencionado, a salinidade e o STD são calculados a partir da condutividade elétrica da água, assim, os gráficos para esses três parâmetros seriam semelhantes.

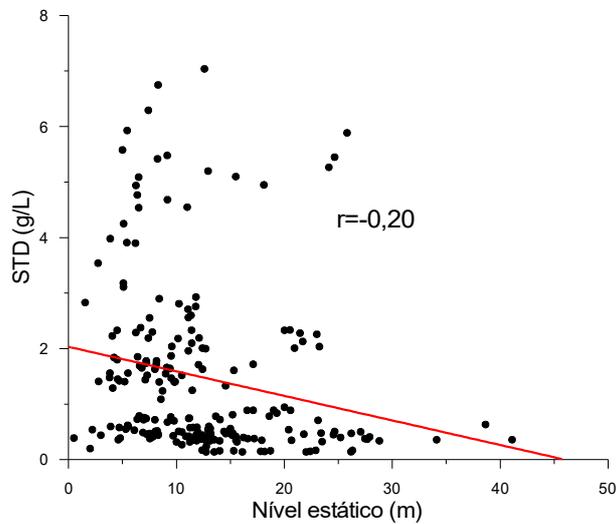
Figura 04 – Relação NE x STD

No gráfico da figura 04 é apresentado a relação entre os sólidos totais dissolvidos e o nível estático em cada poço. Percebe-se que há uma relação muito fraca entre esses dois parâmetros, cujo coeficiente de correção foi de apenas -0,20. O sinal negativo indica que a fraca relação é negativa, ou seja, quando os níveis estáticos são mais profundos os sólidos totais seriam menores, e vice-versa. Assim na época do verão, quando os NE são maiores, o STD seria menor e no inverno o contrário. Apesar de contraditório esse resultado possa parecer, é coerente com o resultado de outras pesquisas que se estar desenvolvendo em outras áreas. A explicação seria que no verão a evaporação faria precipitar os sais no solo. As chuvas de inverno lavariam o solo, levando os sais para a zona saturada, aumentando os valores dos STD. Mas, isso são apenas hipóteses, a correlação é muito baixa e seriam necessários outros estudos para comprová-las.

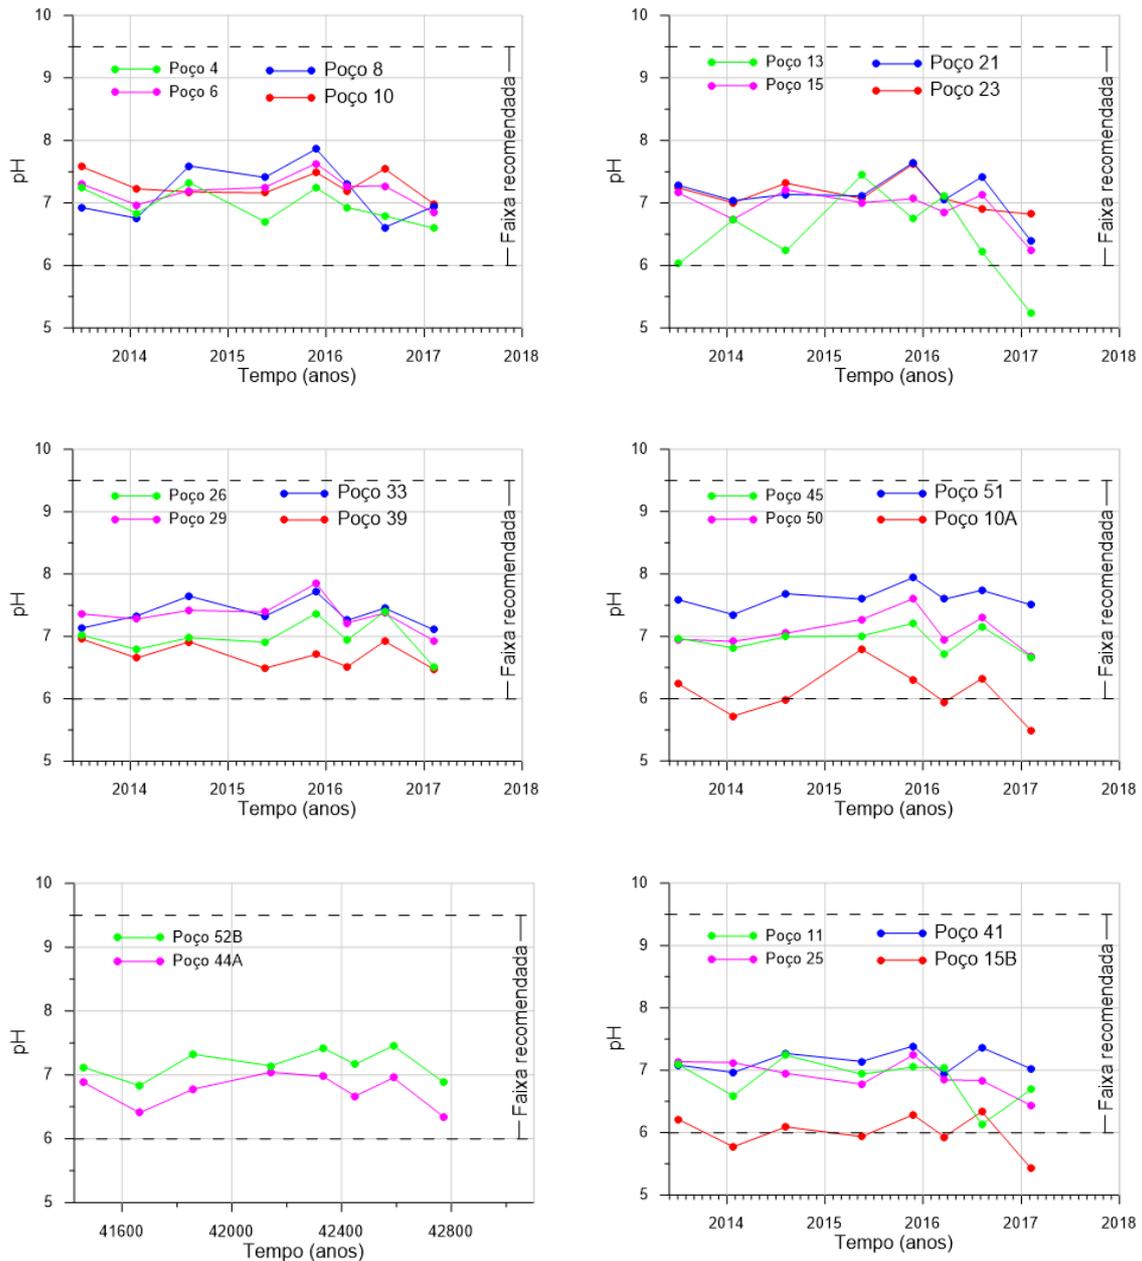
Figura 05 – Evolução do pH ao longo das oito campanhas de monitoramento

Nos gráficos da figura 05 são apresentadas as evoluções do pH ao longo das oito campanhas, nos poços com medidas em todas as campanhas de monitoramento.

Apenas os poços 13, 15B e 10A que apresentaram alguns valores de pH fora da faixa recomendada pelo Ministério da Saúde, que de 6,0 a 9,0.

Observa-se na figura 05 que não houve variações significativas de pH e no geral as águas, ao longo do monitoramento, apresentaram um caráter neutro a ligeiramente básica. Apenas nos poços 10A e 15B é que as águas foram ácidas.
