**RODOVIA: SC 290**

**TRECHO: SC/RS – Praia Grande**

**RETIFICAÇÃO DO PLANO**  
**BÁSICO AMBIENTAL**

Atendimento ao Parecer 02001.000736/2017-50 COTRA/IBAMA e  
Resposta a Notificação nº 2/2021-DILIC

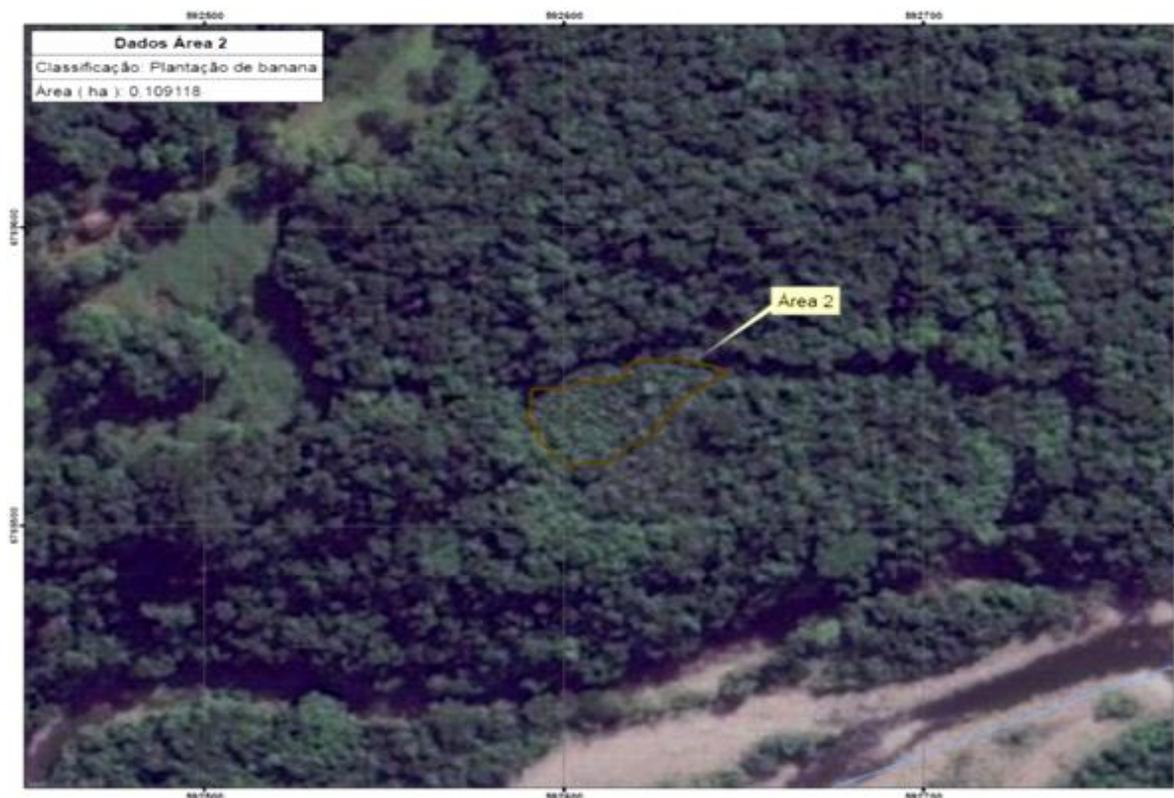
Figura 11.3: Localização do bananal (Área 2) pertencente à área cedida para a execução do Projeto de Recomposição Florestal da SC-290.

Os bananaís são representados pela Área 1 e pela Área 2, com 0,306 e 0,109 ha respectivamente, e estão localizados em área bastante íngreme, adjacente ao acesso pelo rio do Boi (Figura 11.2 e Figura 11.3).

As duas áreas encontram-se rodeadas de fragmentos florestais em estágio avançado de regeneração e uma grande quantidade propágulos deve ser encontrado no banco de sementes. Contudo, elas diferenciam-se pelo grau de regeneração no interior dos bananaís, sendo que na Área 1 (bananal heterogêneo) há muitas plântulas, arbustos e arvoretas em meio à plantação e na Área 2 (bananal homogêneo) não foi observada regeneração natural.

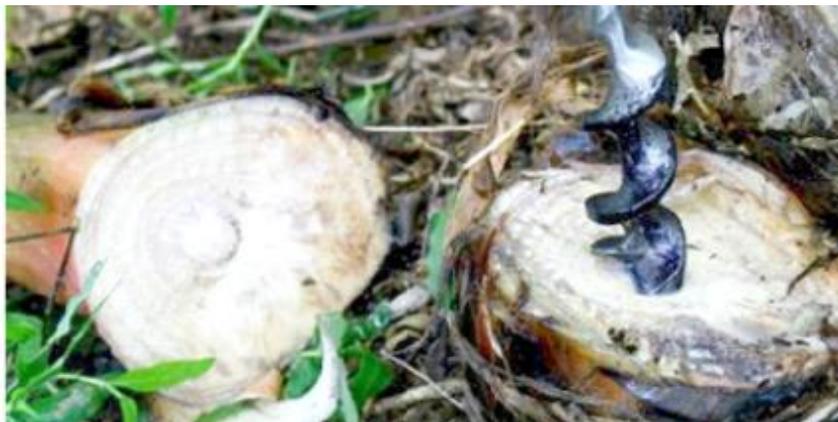
Figura 11.4: Localização do bananal (Área 2) pertencente à área cedida para a execução do Projeto de Recomposição Florestal da SC-290.

No manejo produtivo, o controle do perfilhamento é uma prática realizada na lavoura e consiste na retirada do excesso de perfilhos, deixando apenas três plantas por touceira denominadas de mãe, filha e neta. As principais vantagens de se realizar esta prática são a redução na competição por nutrientes; regularidade no tamanho dos cachos e das bananas; aumento o arejamento do bananal e a redução na incidência de pragas e doenças. Neste caso, como o objetivo é a recuperação, propõe-se a retirada de todos os perfilhos no primeiro ano. Desta forma, ocorre forte limitação da touceira para a sua continuidade. A Figura 11.4 demonstra o processo.

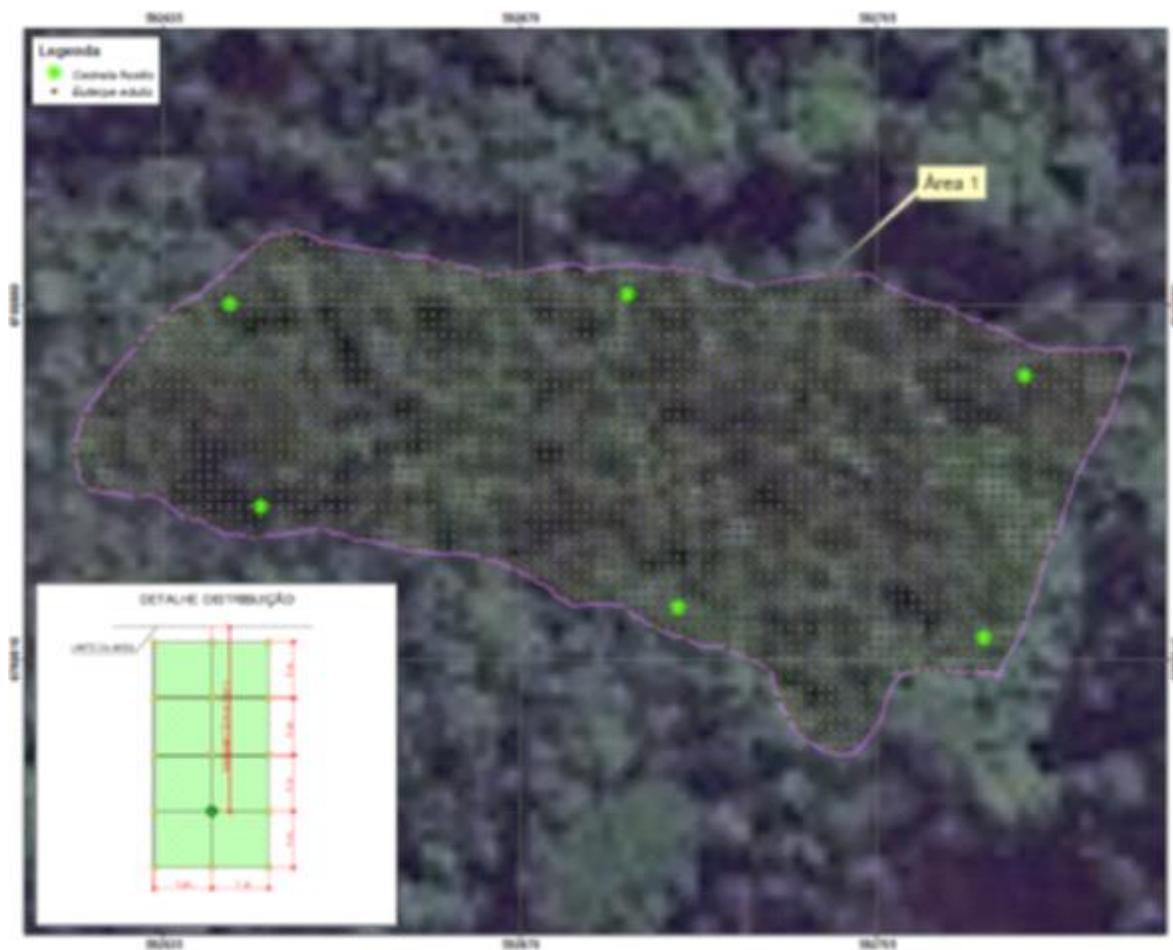
Figura 11.5: Disposição dos plantios a serem realizados na Área 1. Os pontos pequenos representam as mudas de *Euterpe edulis* e os pontos grandes verdes representam mudas de *Cedrela fissilis*. Os detalhes poderão ser melhor visualizados nos mapas anexos.

A Figura 11.5 e a Figura 11.6, apresentam a localização dos plantios de mudas no interior de cada área de bananal.

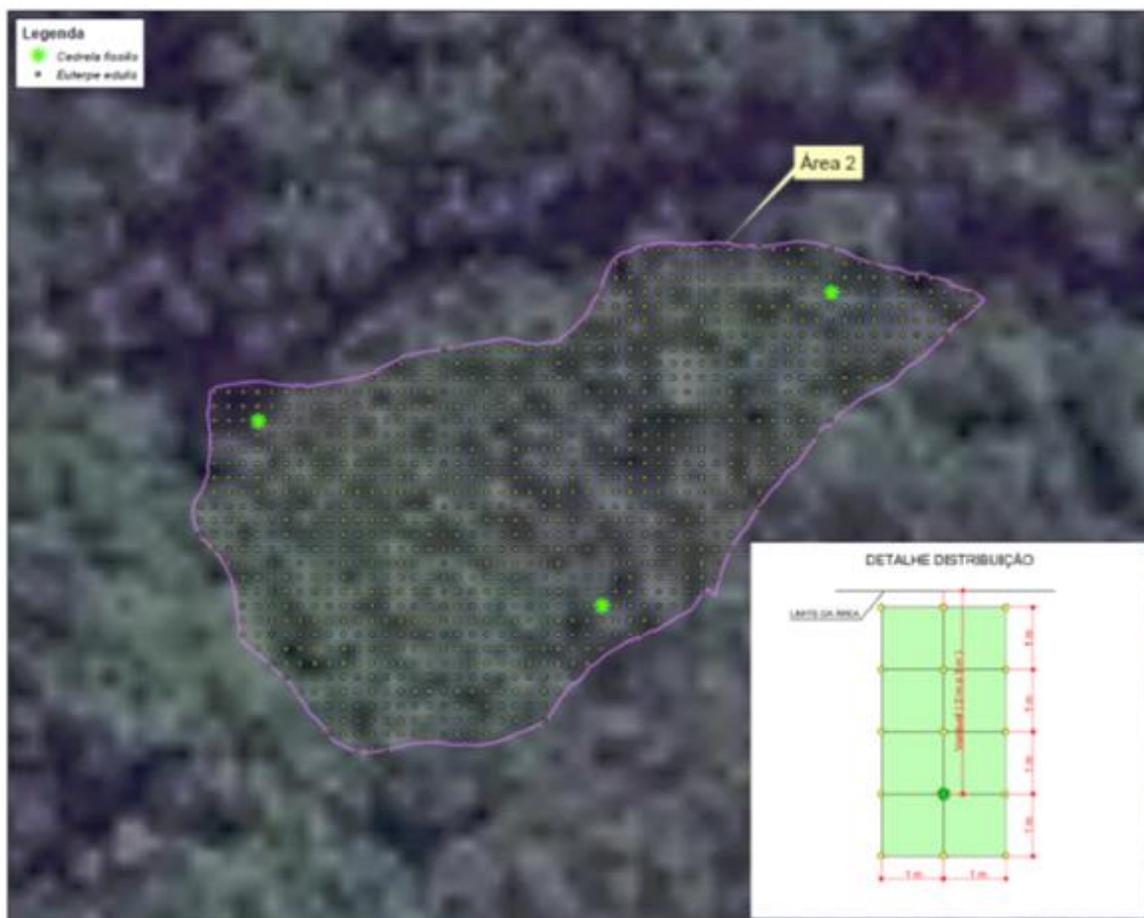
Figura 11.6: Disposição dos plantios a serem realizados na Área 2. Os pontos pequenos representam as mudas de *Euterpe edulis* e os pontos grandes verdes representam mudas de *Cedrela fissilis*. Os detalhes poderão ser melhor visualizados nos mapas anexos.

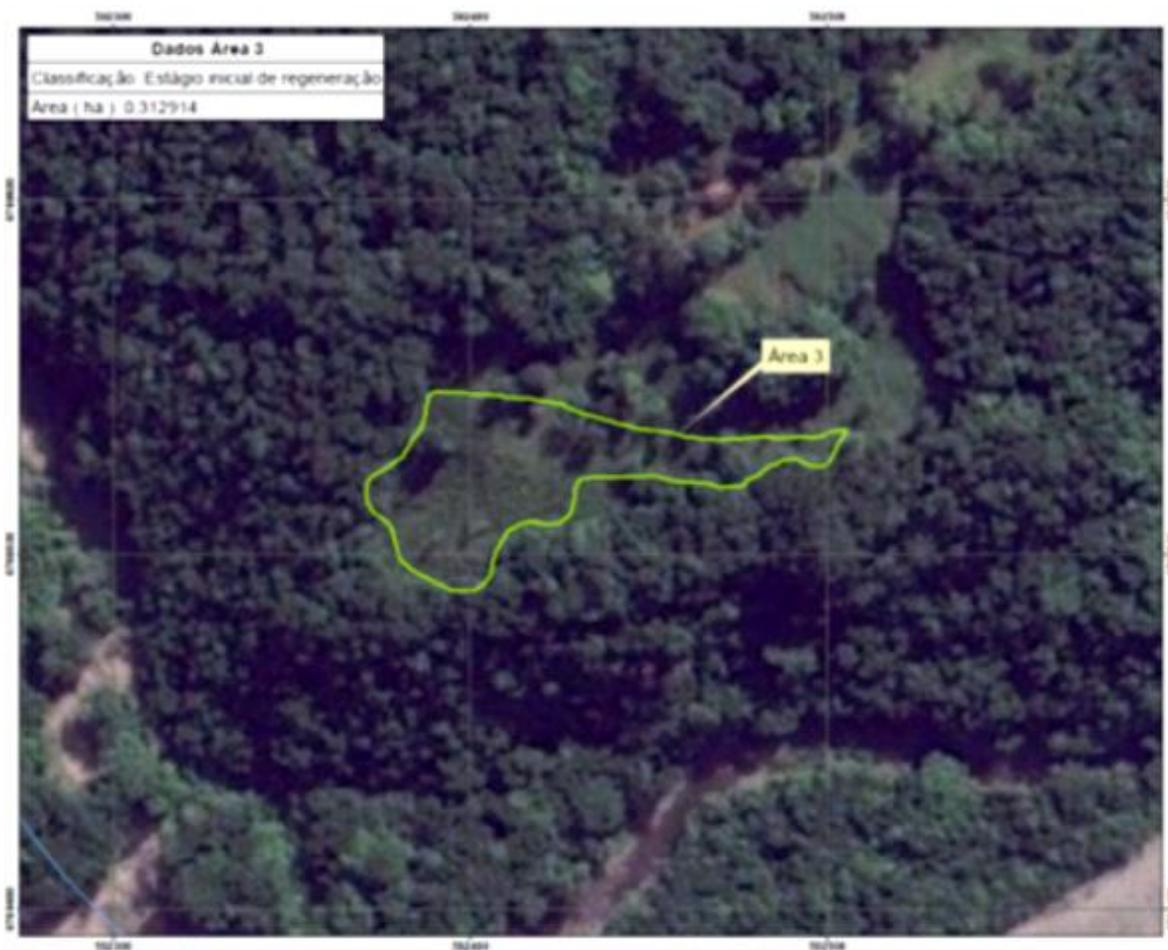
Figura 11.7: Localização de vassoural (Área 3) pertencente à área cedida para a execução do Projeto de Recomposição Florestal da SC-290.

Os vassourais são representados pela Área 3 (vassoural baixo), Área 5 (vassoural intermediário) e Área 6 (vassoural alto) e compreendem 0,313, 0,356 e 0,886 ha respectivamente, todos em estágio inicial de regeneração, dominados por arbustos do gênero *Baccharis* e *Eupatorium*, cercados de floresta em estágio médio e avançado por todos os lados (com exceção da Área 3, que encontra-se na borda de uma pastagem (Área 4), conforme Figura 11.7, Figura 11.8 e Figura 11.9.

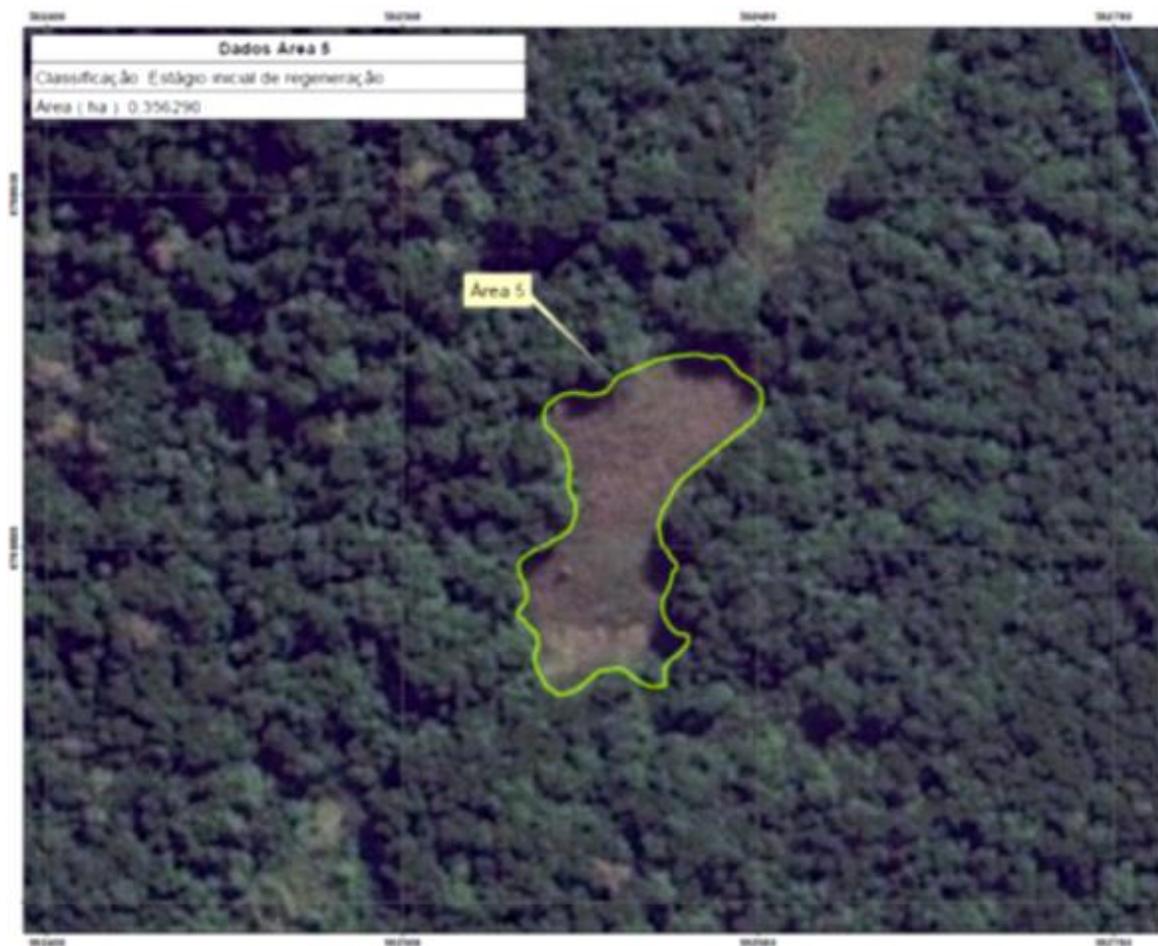
Figura 11.8: Localização de vassoural (Área 5) pertencente à área cedida para a execução do Projeto de Recomposição Florestal da SC-290.

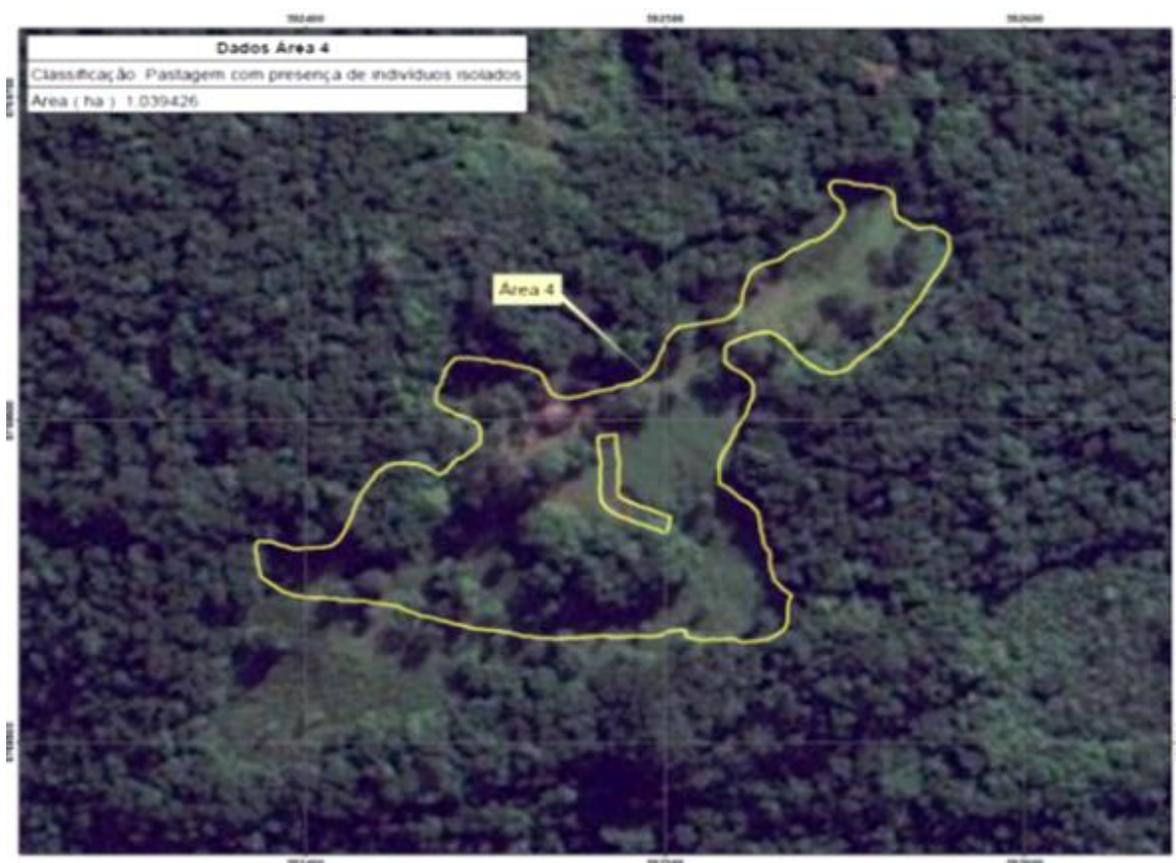
Figura 11.13: Localização da pastagem/moradia, área 4 (em amarelo) pertencente à área cedida para a execução do Projeto de Recomposição Florestal da SC-290.

Esta área corresponde à Área 4 e compreende uma pastagem de 1,039 ha com indivíduos arbóreos isolados, em sua grande parte frutíferas cítricas e goiabeiras (Figura 11.13). Na área ocorre uma grande touceira de bambu, um grande indivíduo de *Pinus* sp. e outros de *Eucalyptus* sp. próximos de uma atualmente demolida e material de demolição ainda presente no local (tábuas de madeira, vigas e pilares de madeira, rochas, telhas).

Os indivíduos arbóreos exóticos, como *Pinus* e *Eucalyptus*, serão anelados para que morram em pé e cumpram a função de poleiro, atraindo as aves dos remanescentes próximos, aumentando o fluxo de sementes sobre esta área.

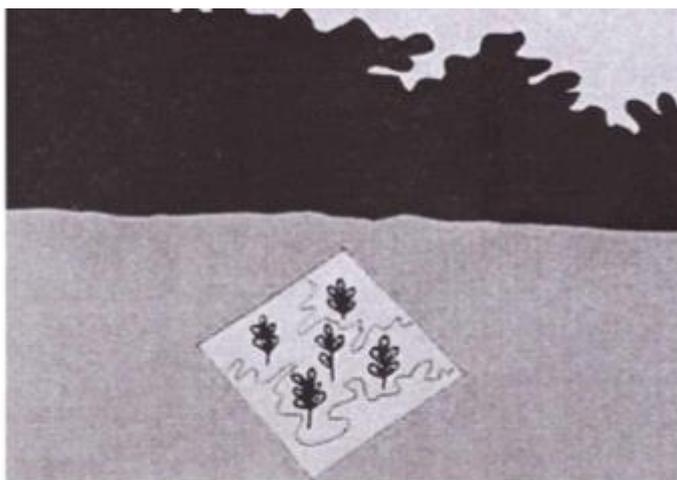
Figura 11.14: Forma de plantio (Núcleo de Anderson) para as mudas de *Recordia reitzii* na área de pastagem referente às áreas de plantios de compensação da Rodovia SC 290.

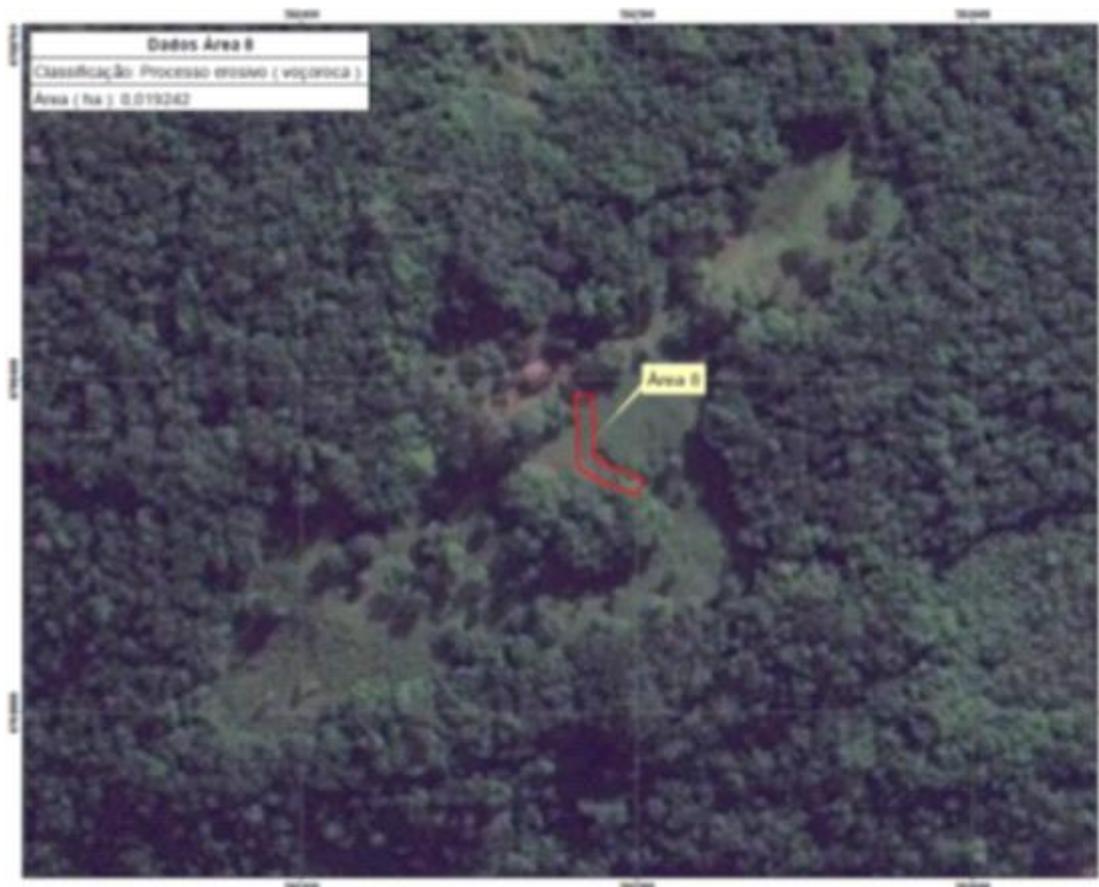
Figura 11.17: Localização da área 8, com processos erosivos (linha vermelha) pertencente à área cedida para a execução do Projeto de Recomposição Florestal da SC-290.

A segunda representa um processo erosivo de grande intensidade em meio à pastagem da Área 4. Esta erosão apresenta aproximadamente 40 m de comprimento, com 3 a 4 m de largura e 2 m de profundidade, formando uma voçoroca de 0,019 ha, que exige tratamento específico.

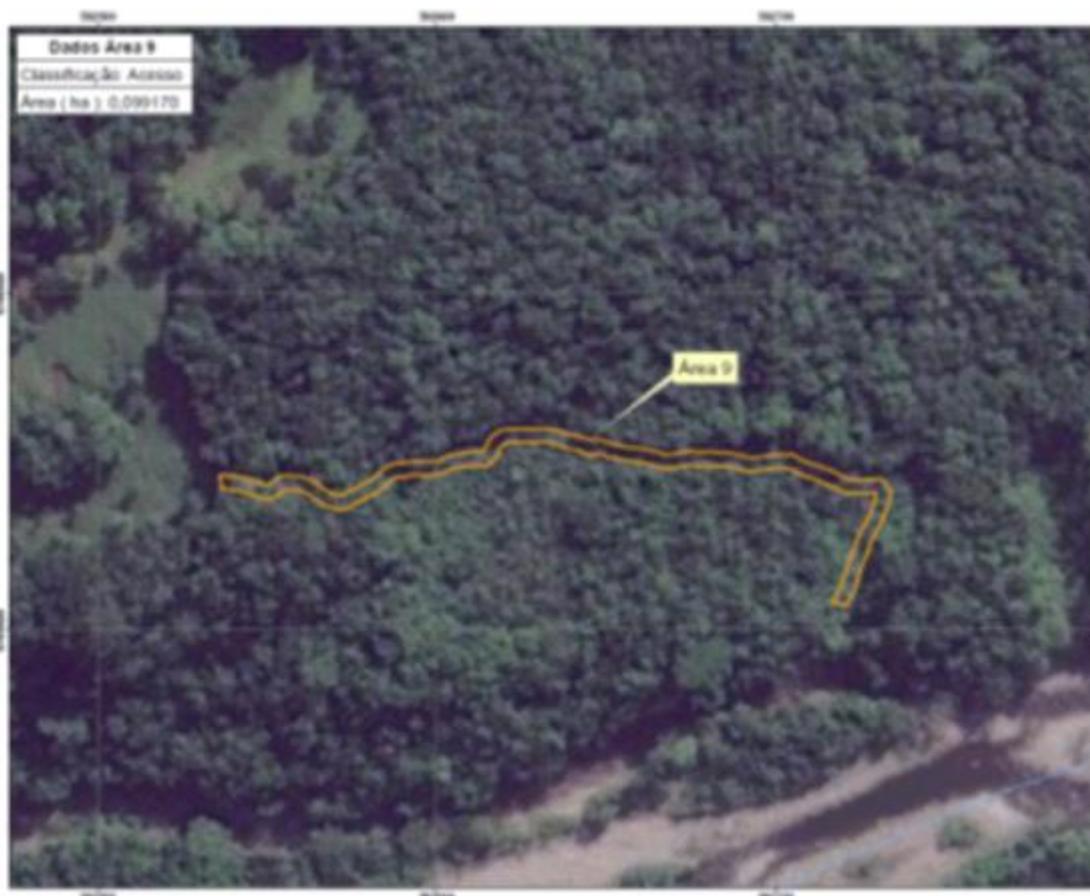
Figura 11.18: Localização da área 9, com processos erosivos (linha amarela) pertencente à área cedida para a execução do Projeto de Recomposição Florestal da SC-290.

A última compreende o acesso principal às demais áreas, iniciando no rio do Boi, passando pelos bananais (Área 1 e Área 2) e estendendo-se até a Área 3. Apresenta 250 m de comprimento e largura variando de 3 a 4 m com vários processos erosivos resultantes da passagem de cavalos e da alta declividade. Apresenta área total de aproximadamente 0,099 ha. A localização relativa de cada área com processos erosivos pode ser observada na Figura 11.16, na Figura 11.17 e na Figura 11.18.

Nas trilhas (Áreas 7 e 9), onde o ecossistema está em estágio avançado, a presença de valetas (erosão por ravinamento) sobre o solo raso da encosta representa locais em que a regeneração natural fica prejudicada e novas instabilidades podem se formar. Por este motivo, sugere-se a adoção de medidas de controle de processos erosivos através da execução de dispositivos de drenagem utilizando-se de ferramentas manuais para a redução da energia cinética da água e para a contenção de sedimentos. A distância dos dispositivos estará associada com a declividade das áreas, sendo mais próximos nos locais com maior declividade (NBR 11682).

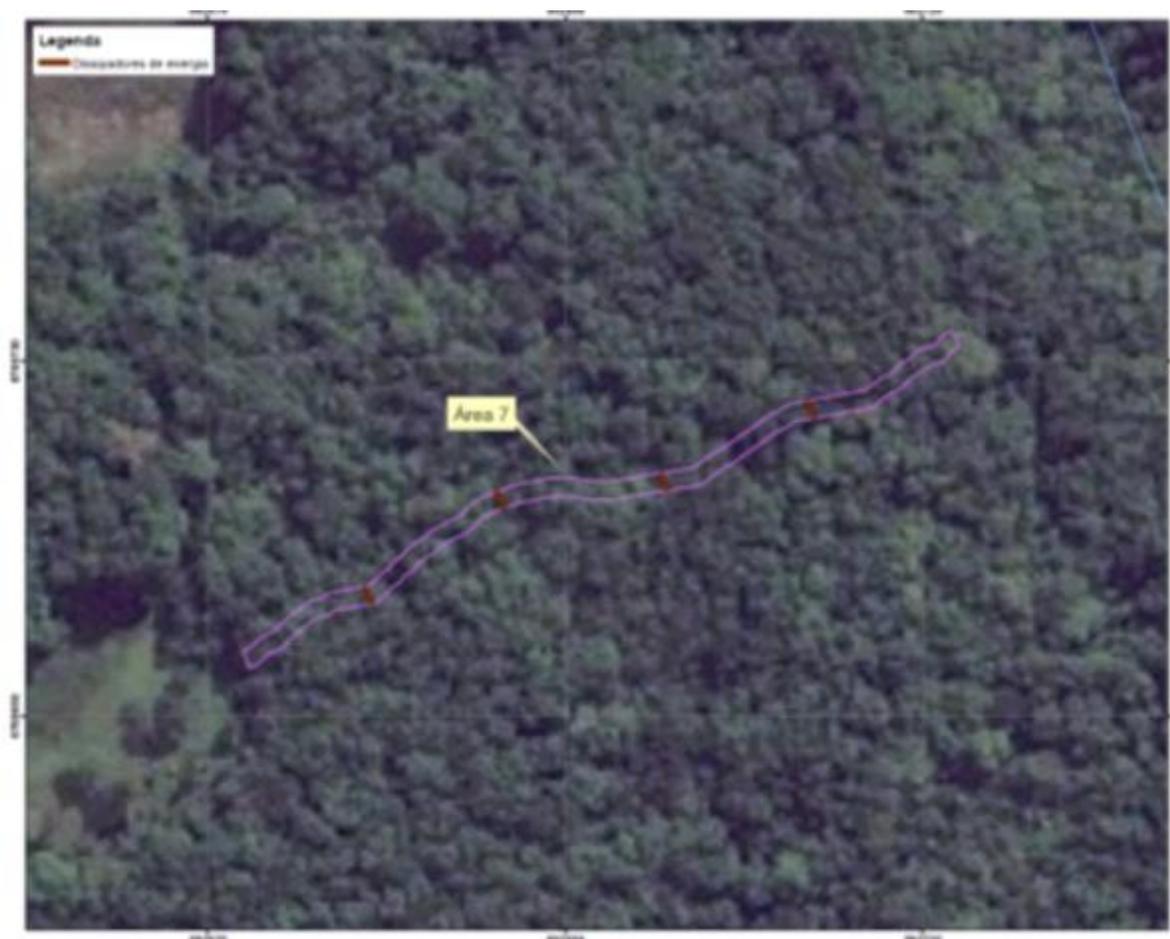
Figura 11.19: Posição dos dissipadores de água na área 7 da área cedida para a execução do Projeto de Recomposição Florestal da SC-290. Os detalhes poderão ser melhor visualizados nos mapas anexos.

Para estes dissipadores sugere-se a utilização dos materiais de demolição presentes na residência. Nestas banquetas será implantada uma vegetação herbáceo-arbustiva, com espécies nativas, para estabilizar o sedimento.

A disposição dos dissipadores de água pode ser conferida na Figura 11.19, na Figura 11.20 e na Figura 11.21.

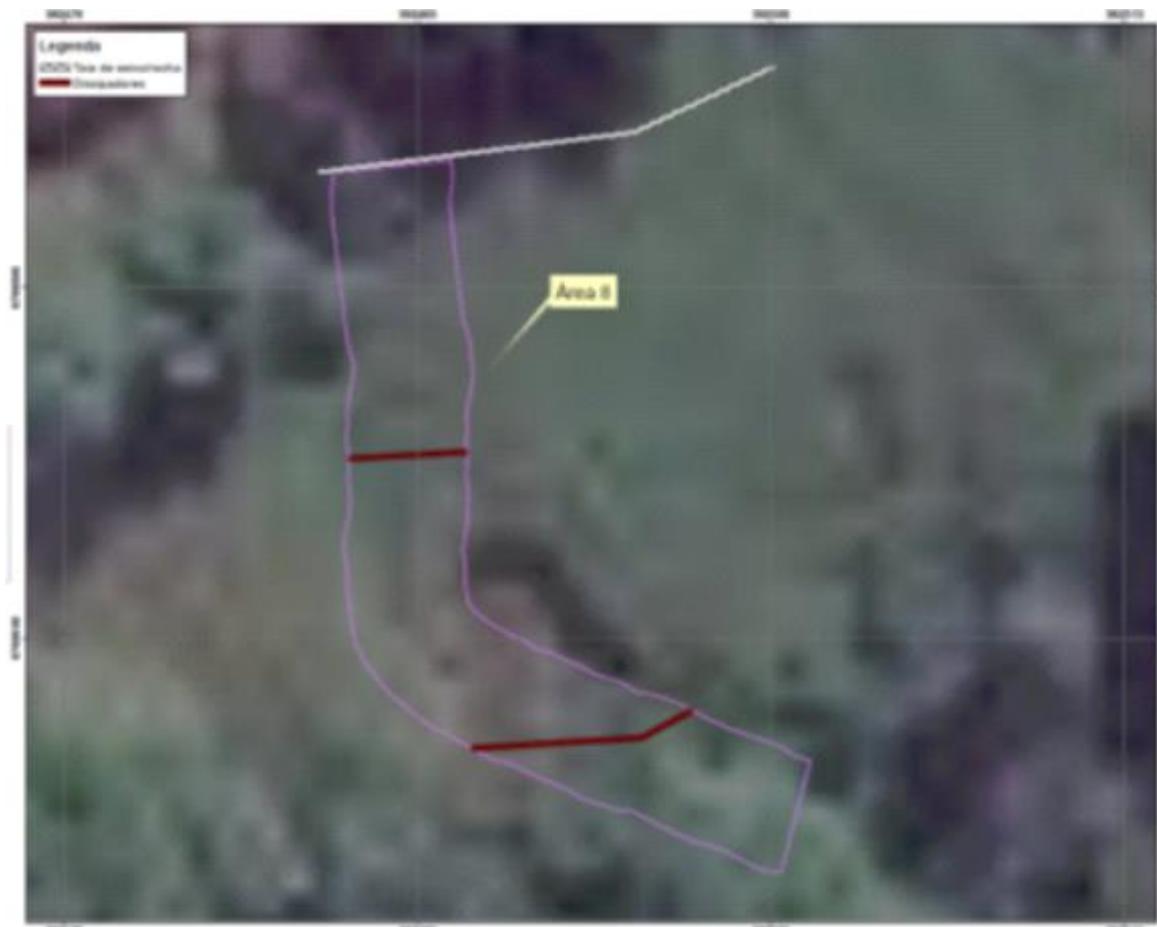
Figura 11.20: Posição dos dissipadores de água na área 8 da área cedida para a execução do Projeto de Recomposição Florestal da SC-290. Os detalhes poderão ser melhor visualizados nos mapas anexos.

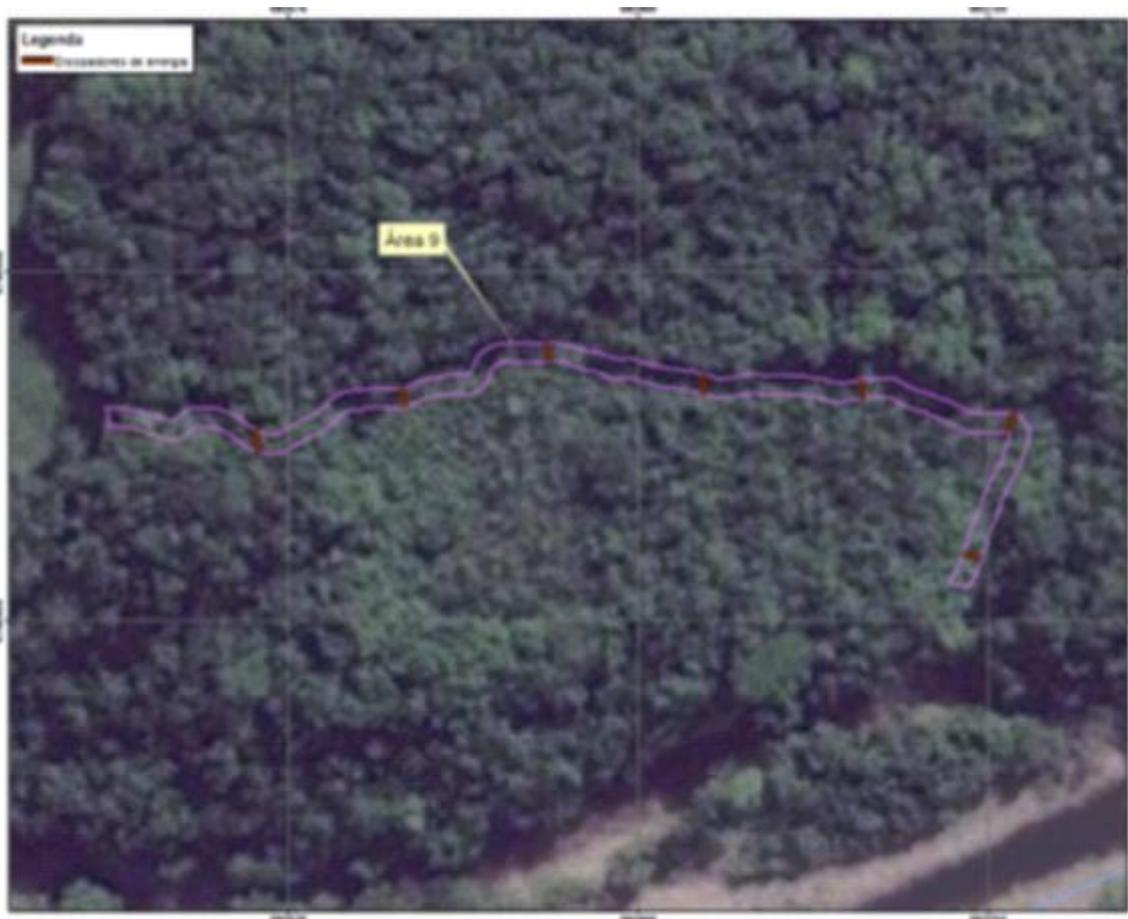
Figura 11.21: Posição dos dissipadores de água na área 9 da área cedida para a execução do Projeto de Recomposição Florestal da SC-290. Os detalhes poderão ser melhor visualizados nos mapas anexos.

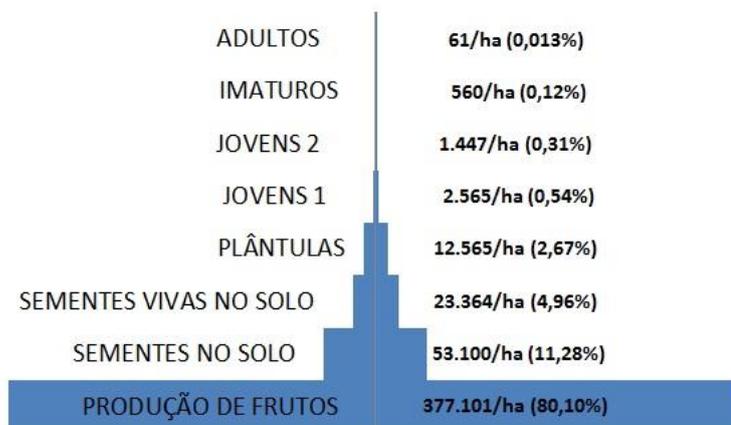
Figura 11.23: Pirâmide demográfica de uma população de *Euterpe edulis* (segundo Reis 1995).

Para a formação de um banco de plântulas com grande densidade, como é típico da espécie, sugere-se o plantio em alta densidade, cerca de 10.000 plântulas/ha. A Figura 11.23 mostra um modelo de pirâmide demográfica desta espécie.
