Diagnóstico Meio Físico

Estudo de Impacto Ambiental BR-116/MG

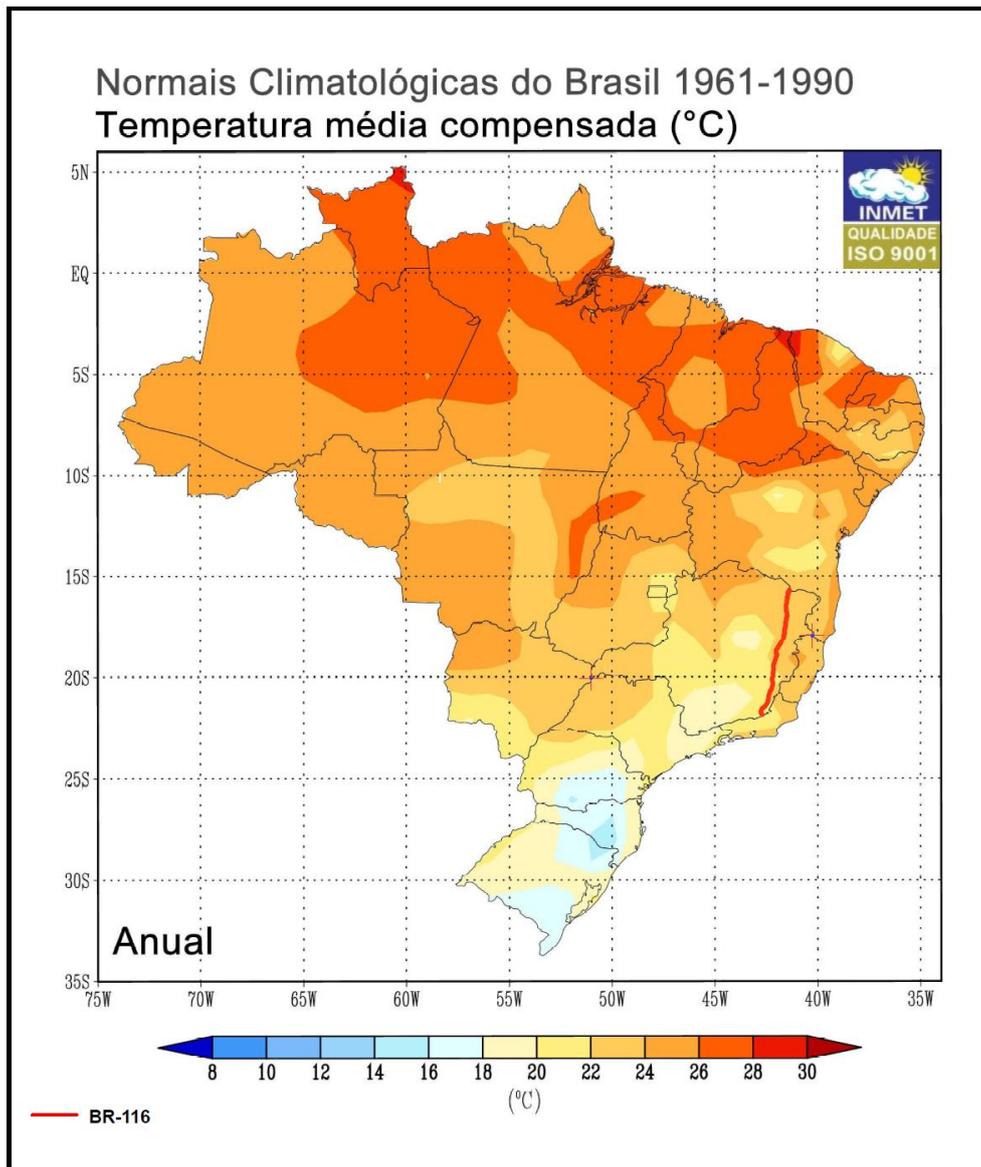
Figura 6 - Temperatura Média Compensada Anual
Fonte: Adaptado INMET, 2015b.

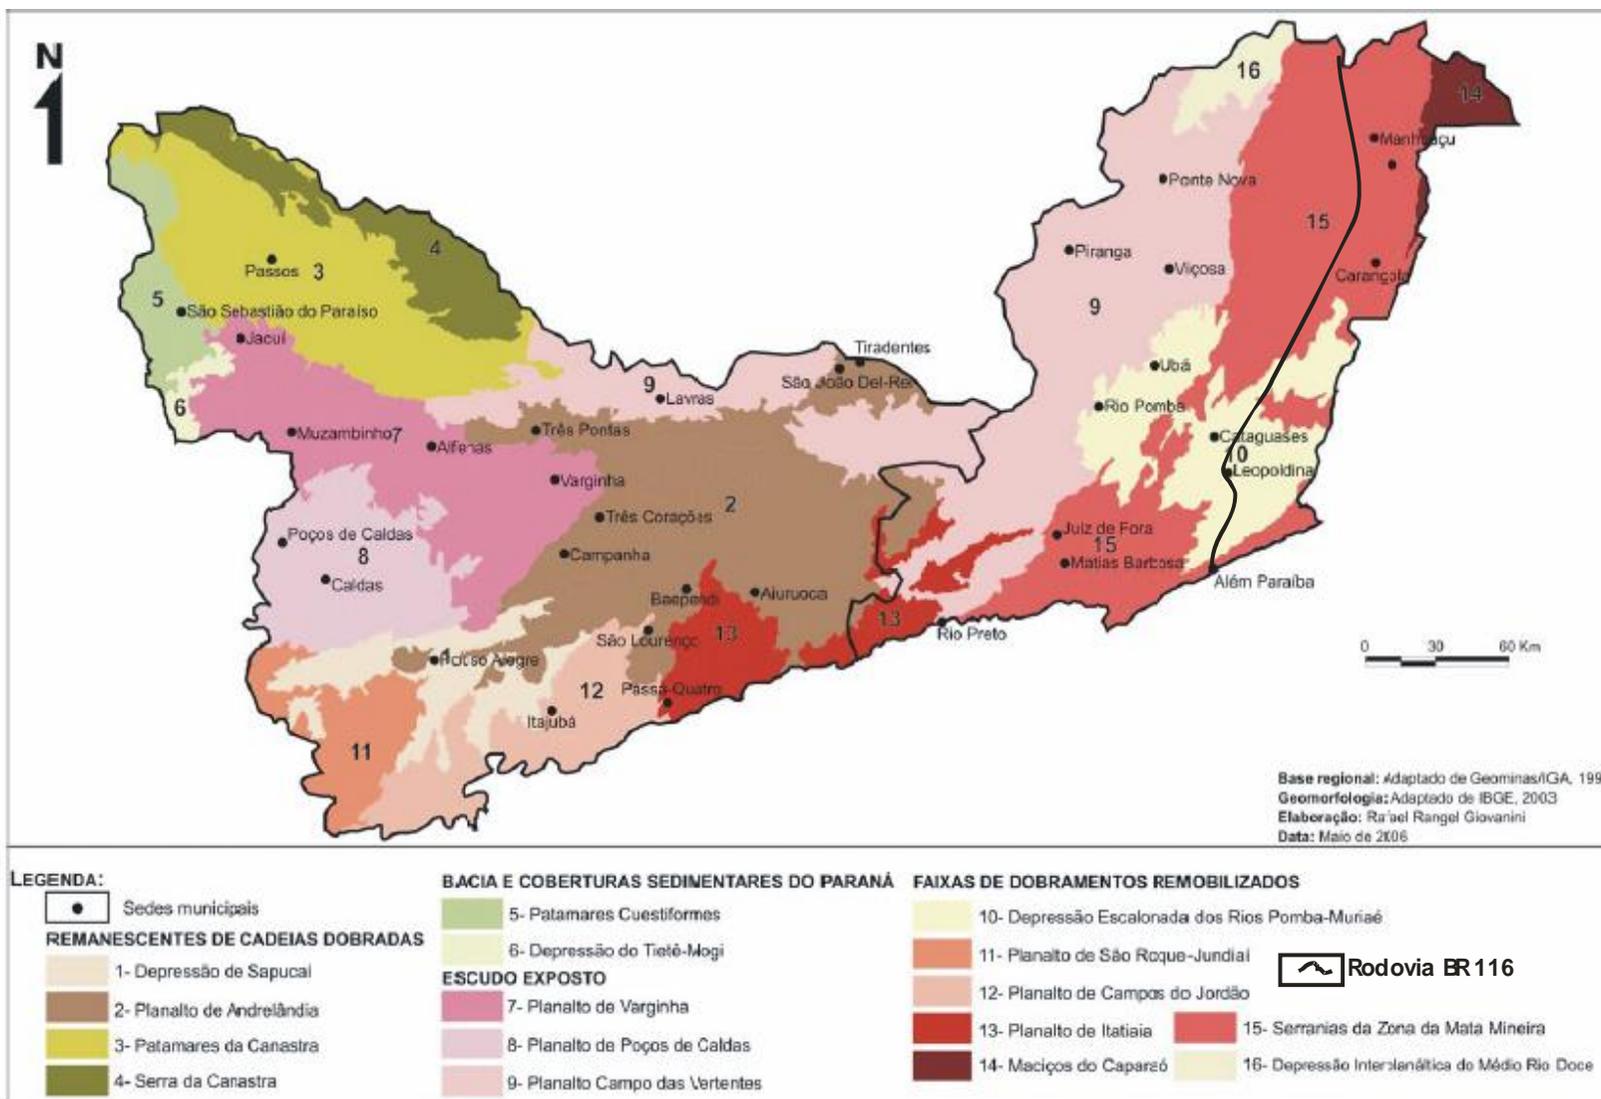
Figura 17 - Mapa Geomorfológico adaptado do sul do Estado de Minas Gerais. Autor: Rafael Rangel Giovannini - 2006.

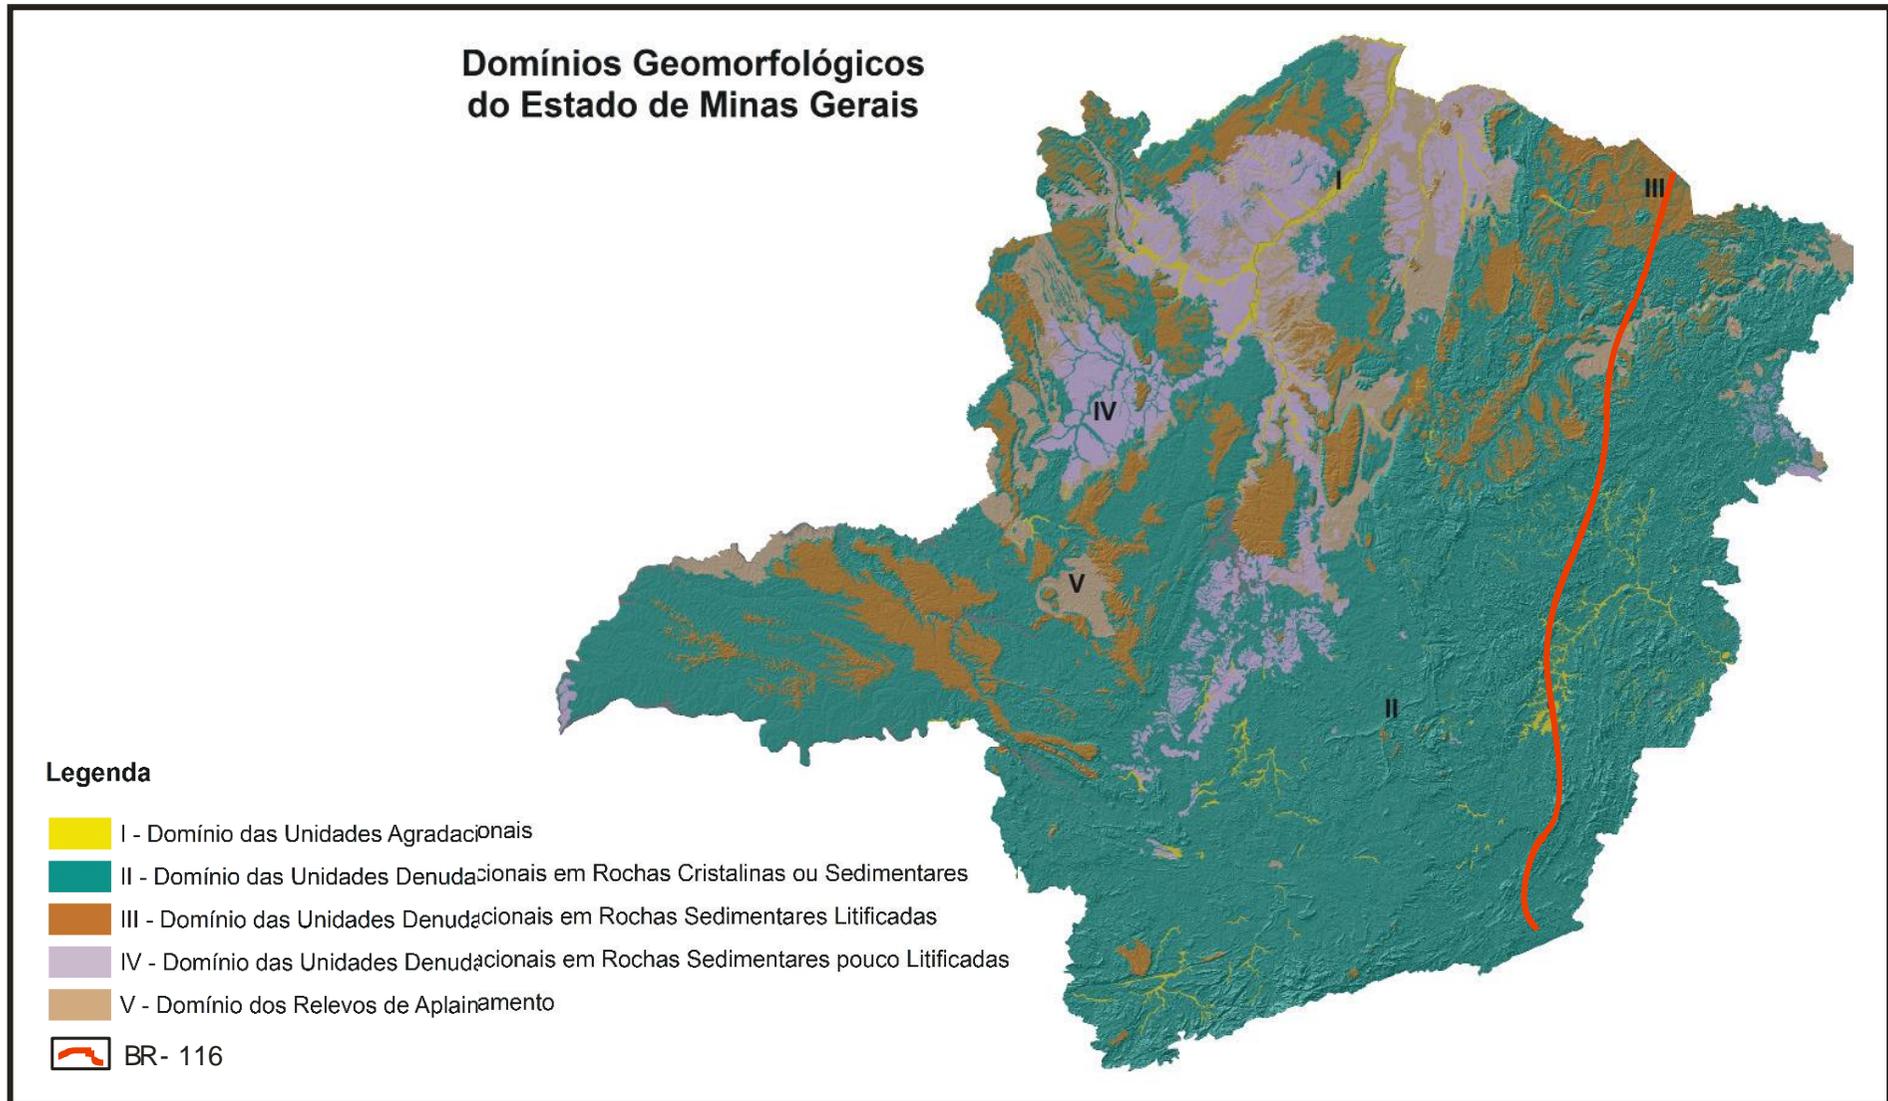
Figura 20 - Compartimentação geomorfológica do estado de Minas Gerais em Domínios Geomorfológicos.
Fonte: alterado de CPRM Geodiversidade de Minas Gerais - 2010.

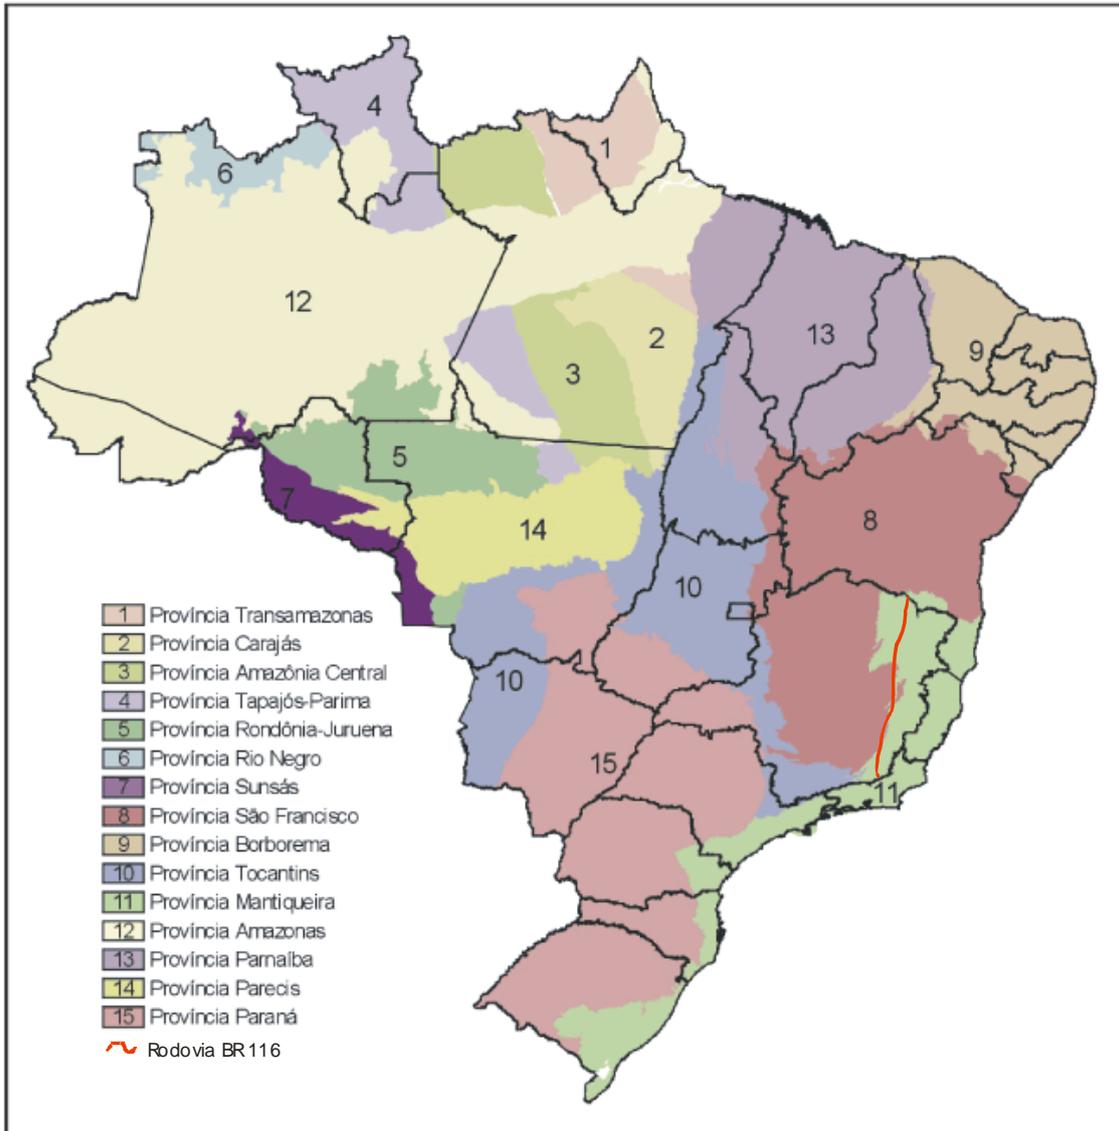
Figura 53 – Províncias Estruturais Brasileiras.

Na Figura 53 é apresentada uma divisão do Brasil em Províncias Estruturais, proposta pelo Serviço Geológico do Brasil – CPRM. Essa divisão orientou a elaboração do presente estudo, servindo para definição das Unidades presentes nas áreas atingidas pelo empreendimento.

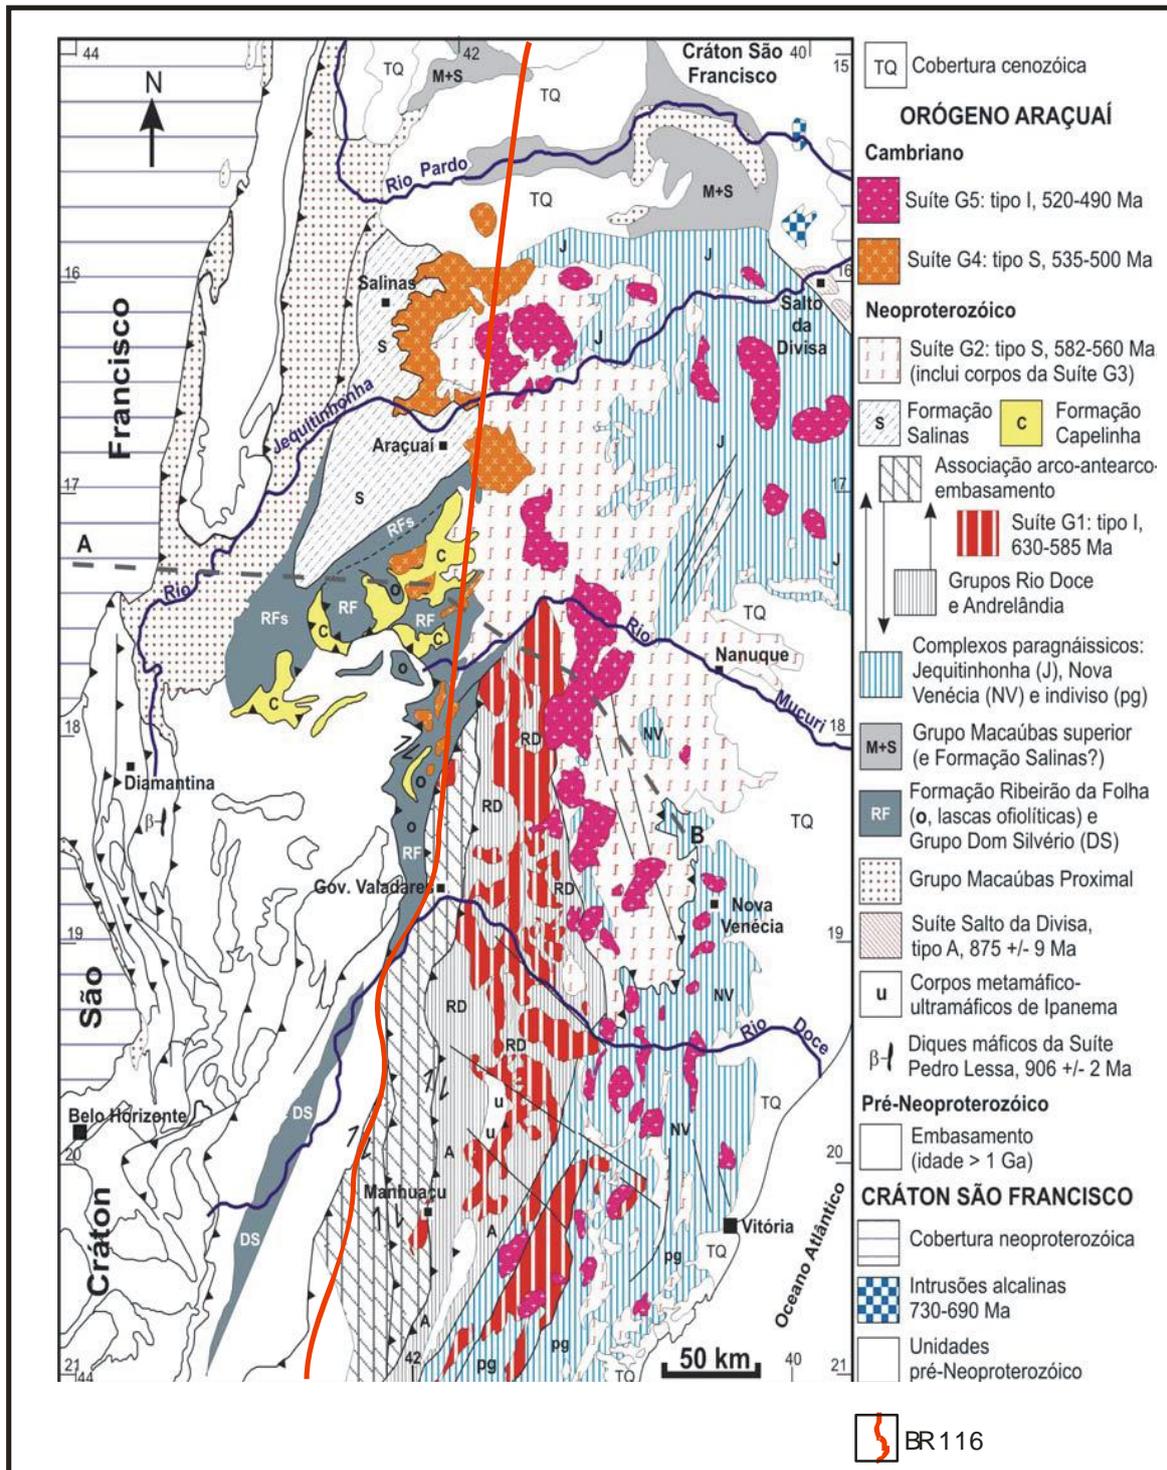
Figura 57: Adaptação do Mapa geológico e Seção estrutural do Orógeno Araçuaí. Segundo de Pedrosa Soares et al. (2007).

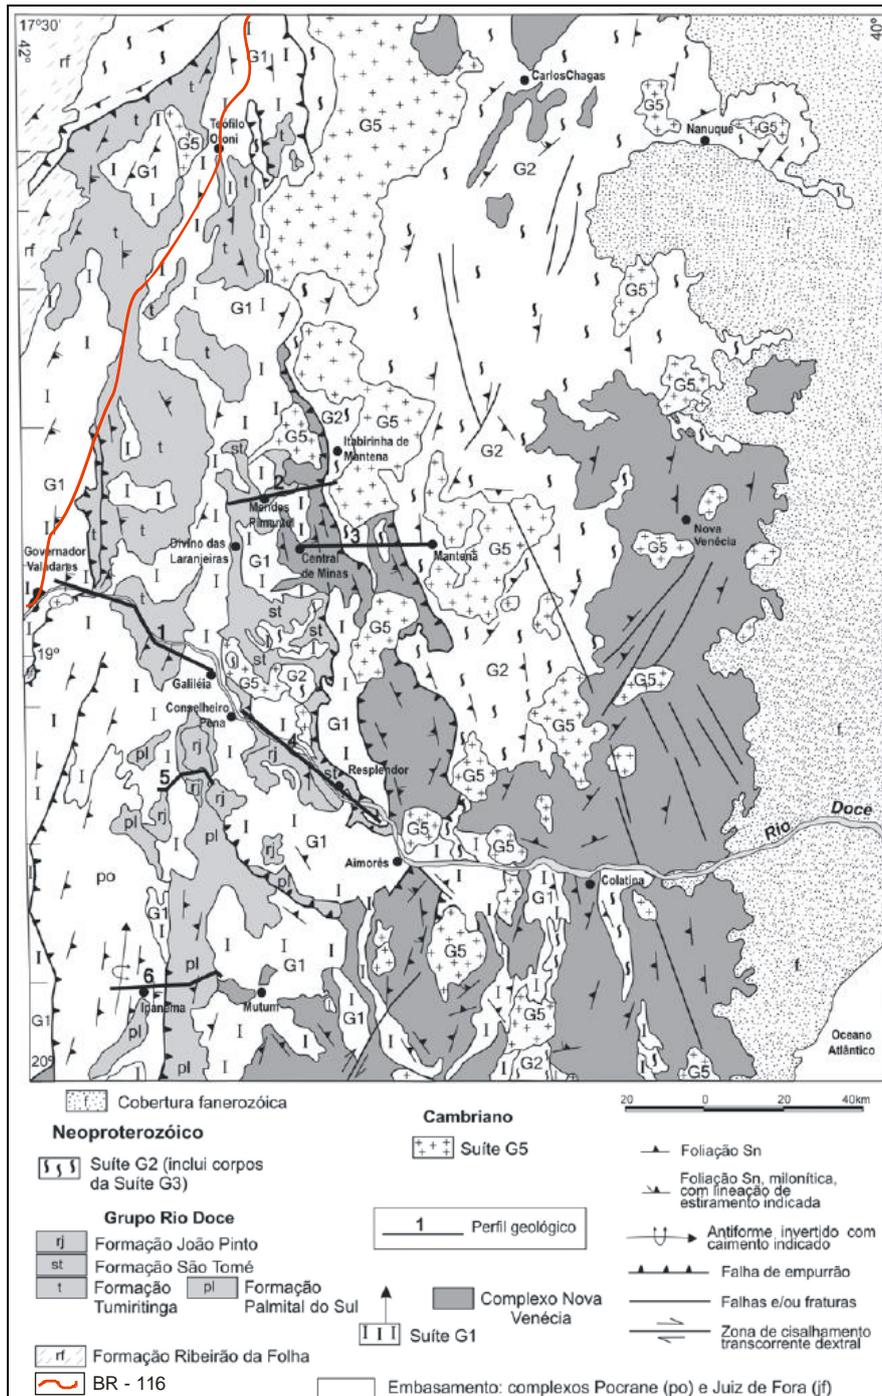
Figura 59 – Mapa geológico modificado da região de ocorrência do Grupo Rio Doce, alterado de Silva *et. al.* 2004.

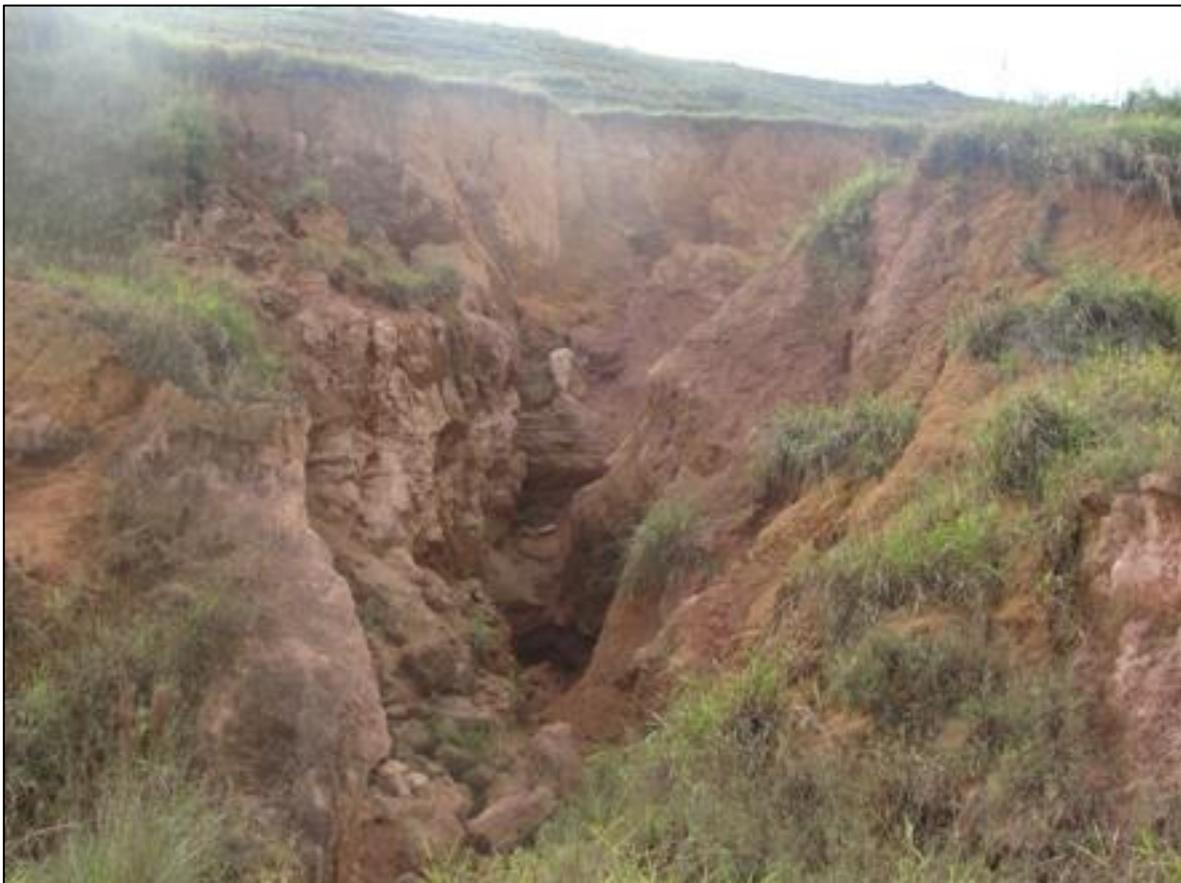
Figura 107 Processo erosivo na base do talude devido à falta de cobertura vegetal.

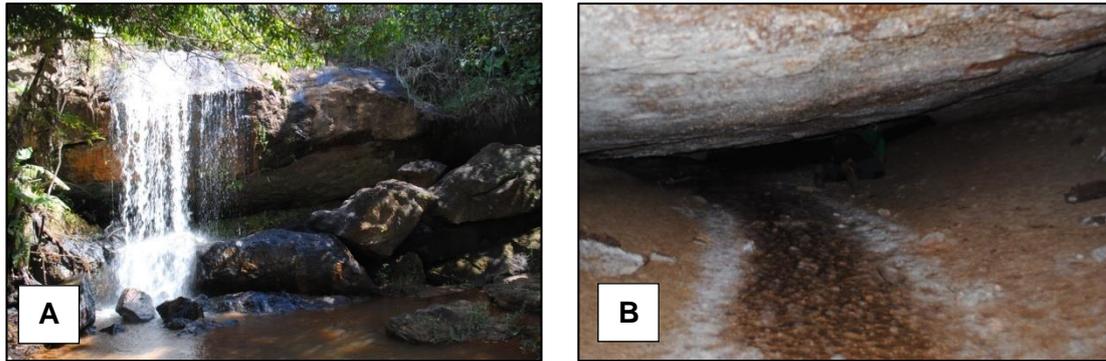
Figura 123 - A) Cachoeira localizada na entrada da PEA-0592. B) Curso d'água que aflora no interior da caverna.

Há na área externa da PEA-0592 um pequeno córrego que passa sobre a caverna, formando uma cachoeira no lado esquerdo de sua entrada. O fluxo observado no interior da gruta, muito provavelmente, trata-se da infiltração de parte do curso d'água que forma o córrego superficial, com importante contribuição para a manutenção do clima interno da caverna e de sua biota associada.

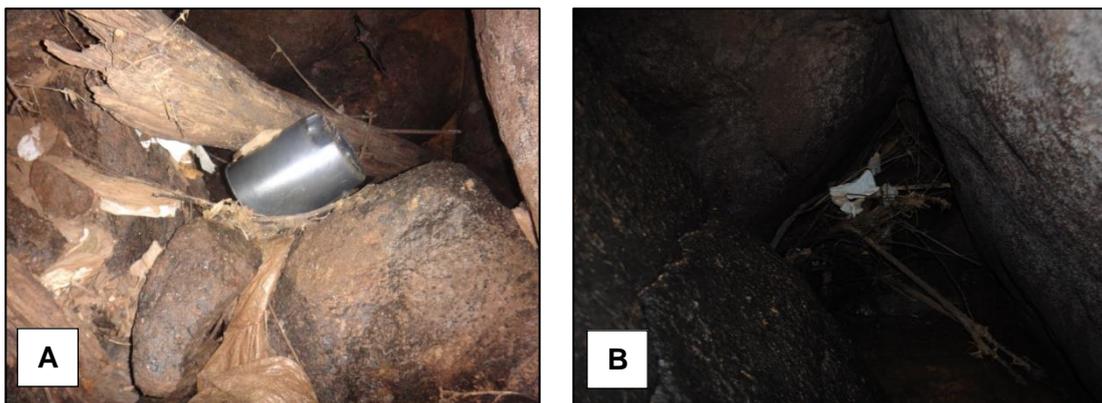
Figura 128 – A e B) Acúmulo de material orgânicos (galhos e folhas) e resíduos sólidos transportados pelo curso d'água para o interior da caverna.

É importante salientar também que o curso d'água transporta resíduos sólidos inorgânicos de difícil decomposição, provocando poluições visual, do solo e da água, deteriorando o ecossistema subterrâneo.

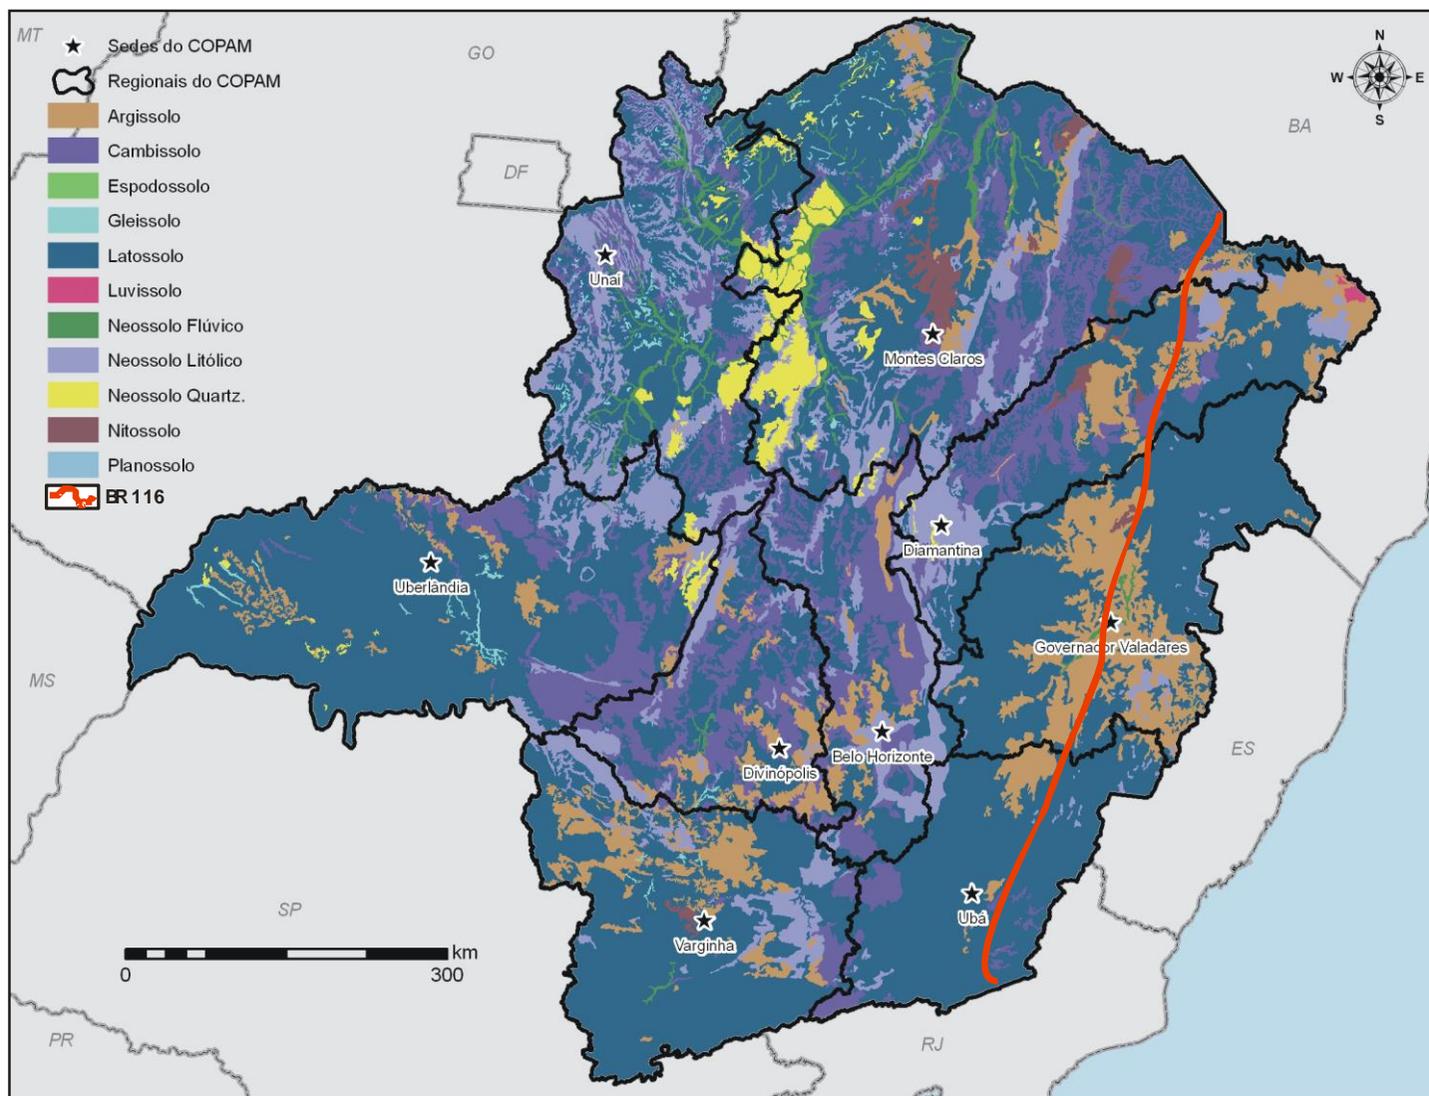
Figura 136 – Adaptação do Mapa de Distribuição de Solos no estado de Minas Gerais. Fonte: ZEE/MG 2014.

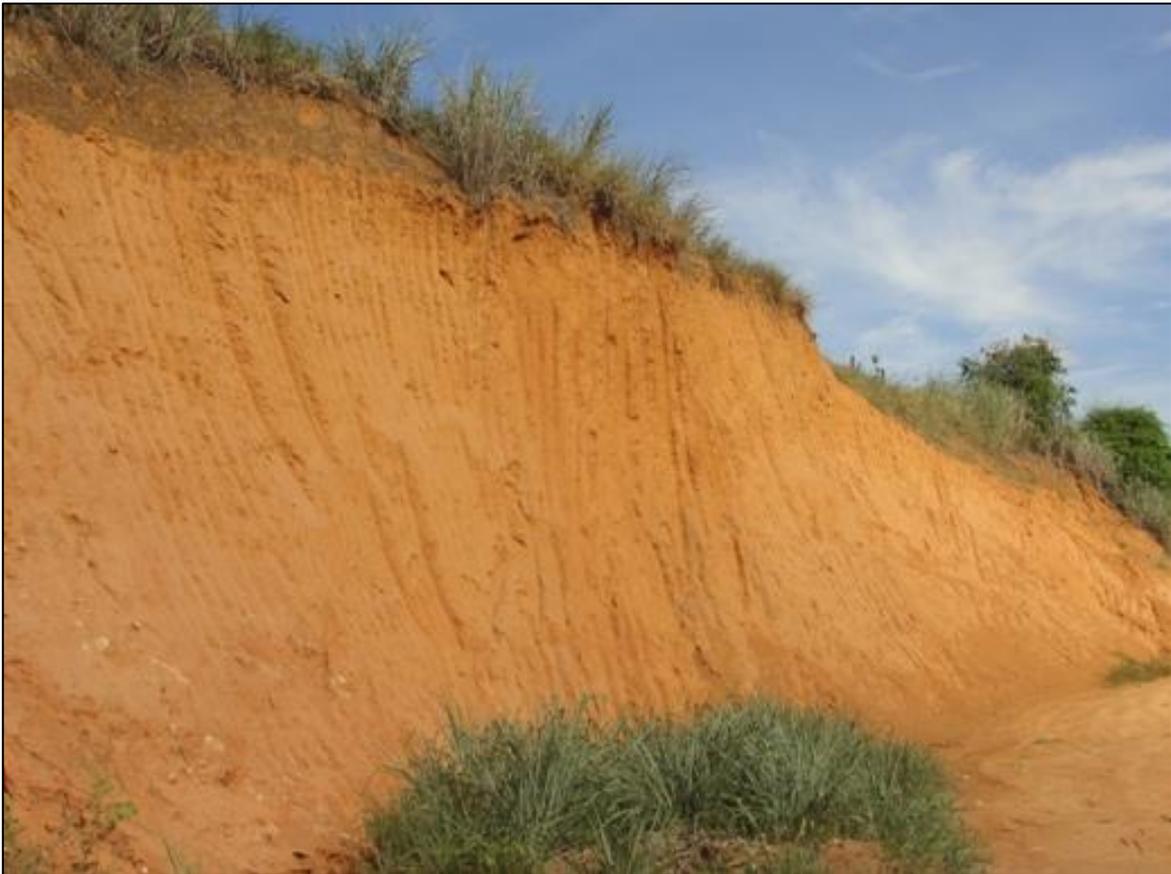
Figura 139 – Perfil de Latossolo Vermelho, homogêneo com cristais de quartzo remanescentes.

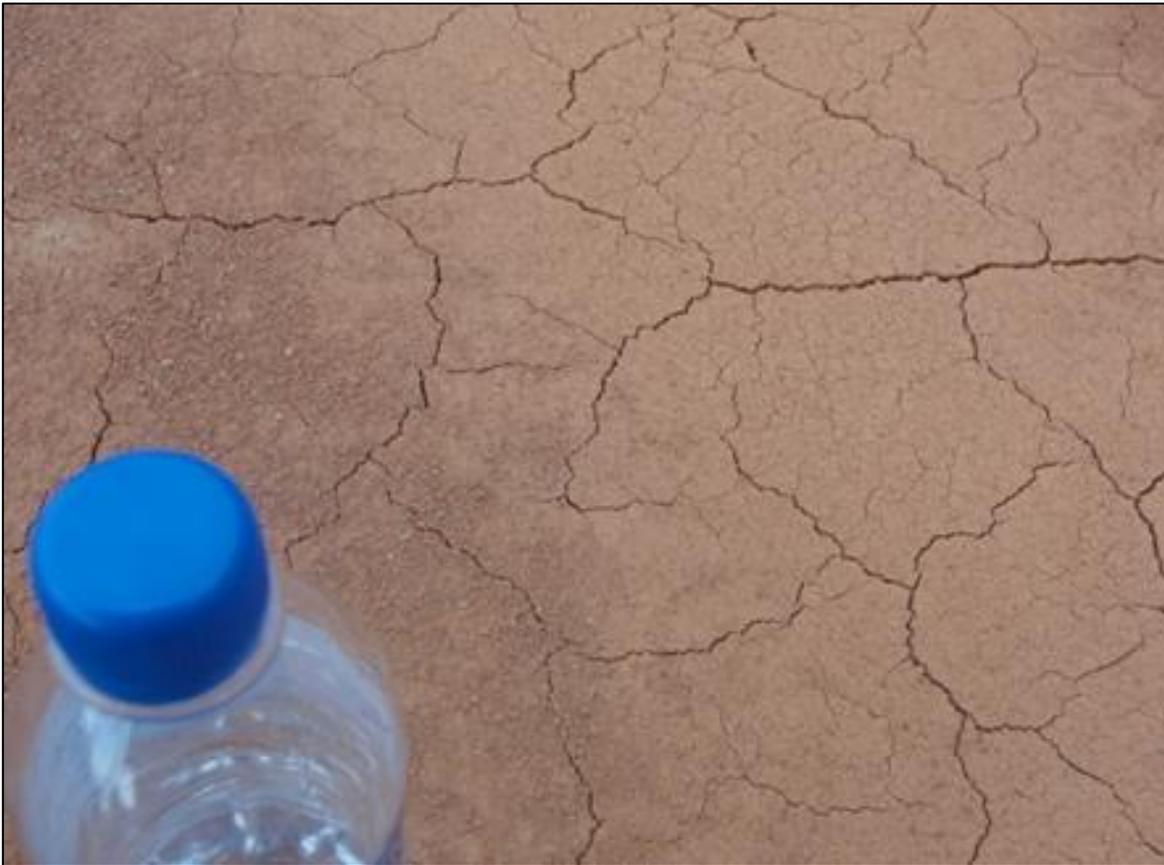
Figura 143 – Latossolo com gretas de contração, mostrando ser mais argiloso.

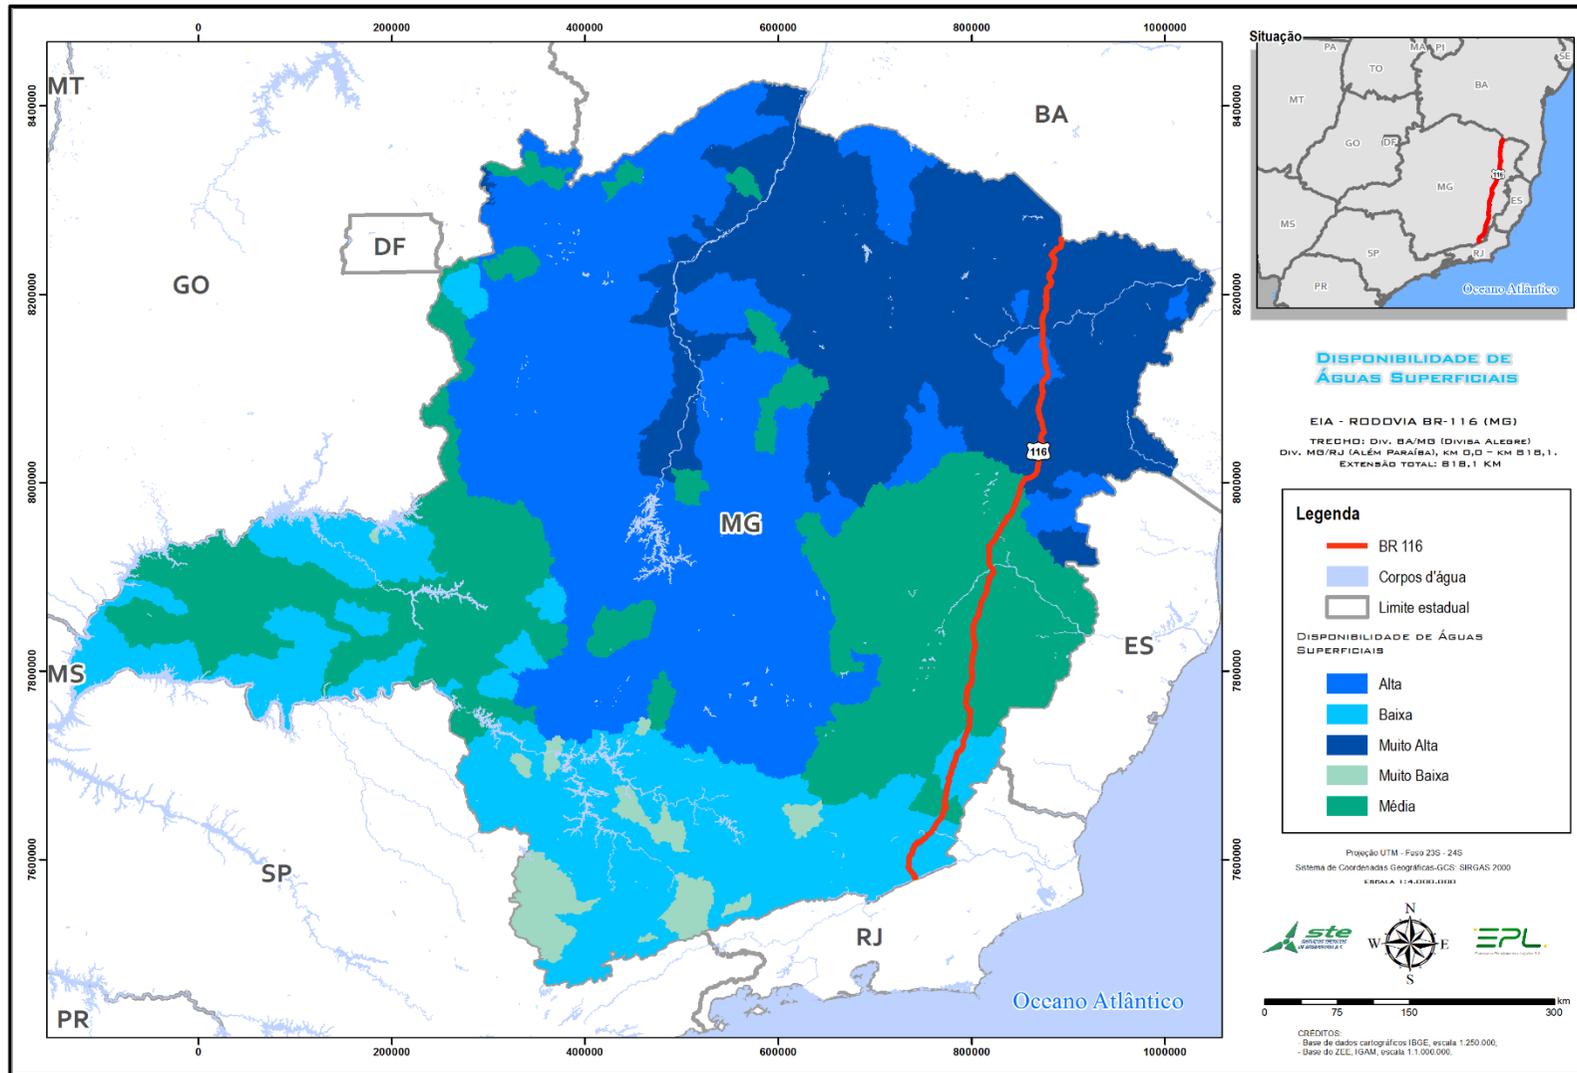
Figura 160 - Disponibilidade hídrica superficial na área de estudo da BR-116/MG
Fonte: ZEE/MG (2015)

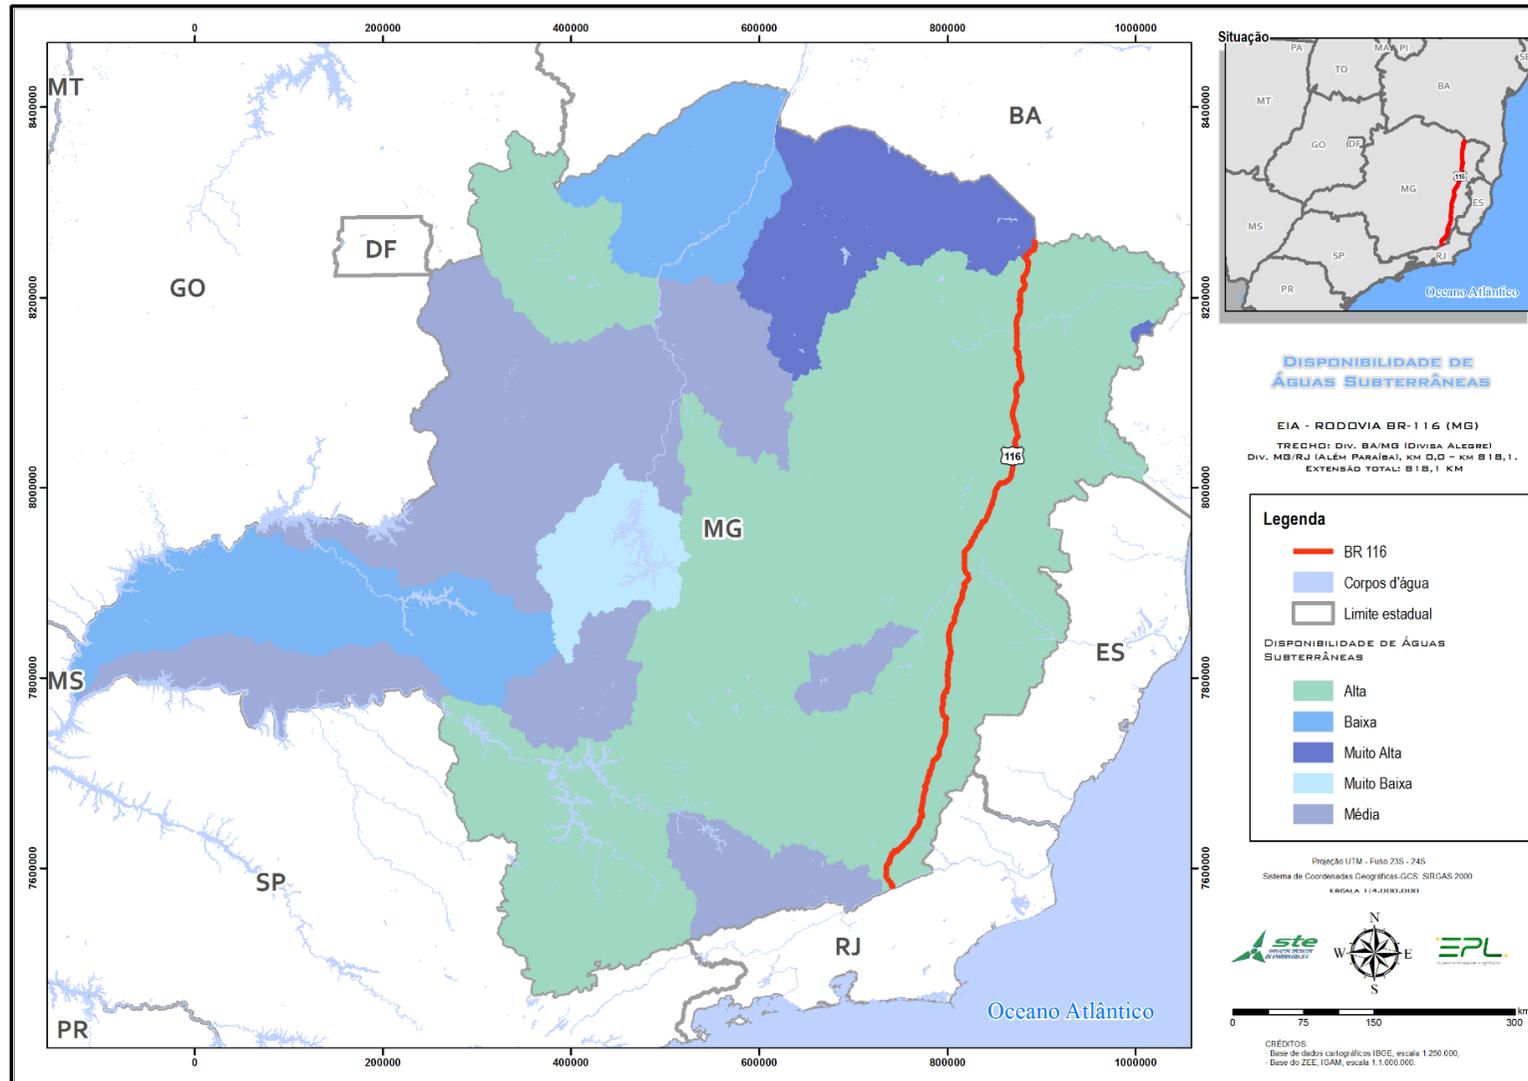
Figura 161 - Disponibilidade hídrica subterrânea na área de estudo da BR-116/MG
Fonte: ZEE/MG (2015)

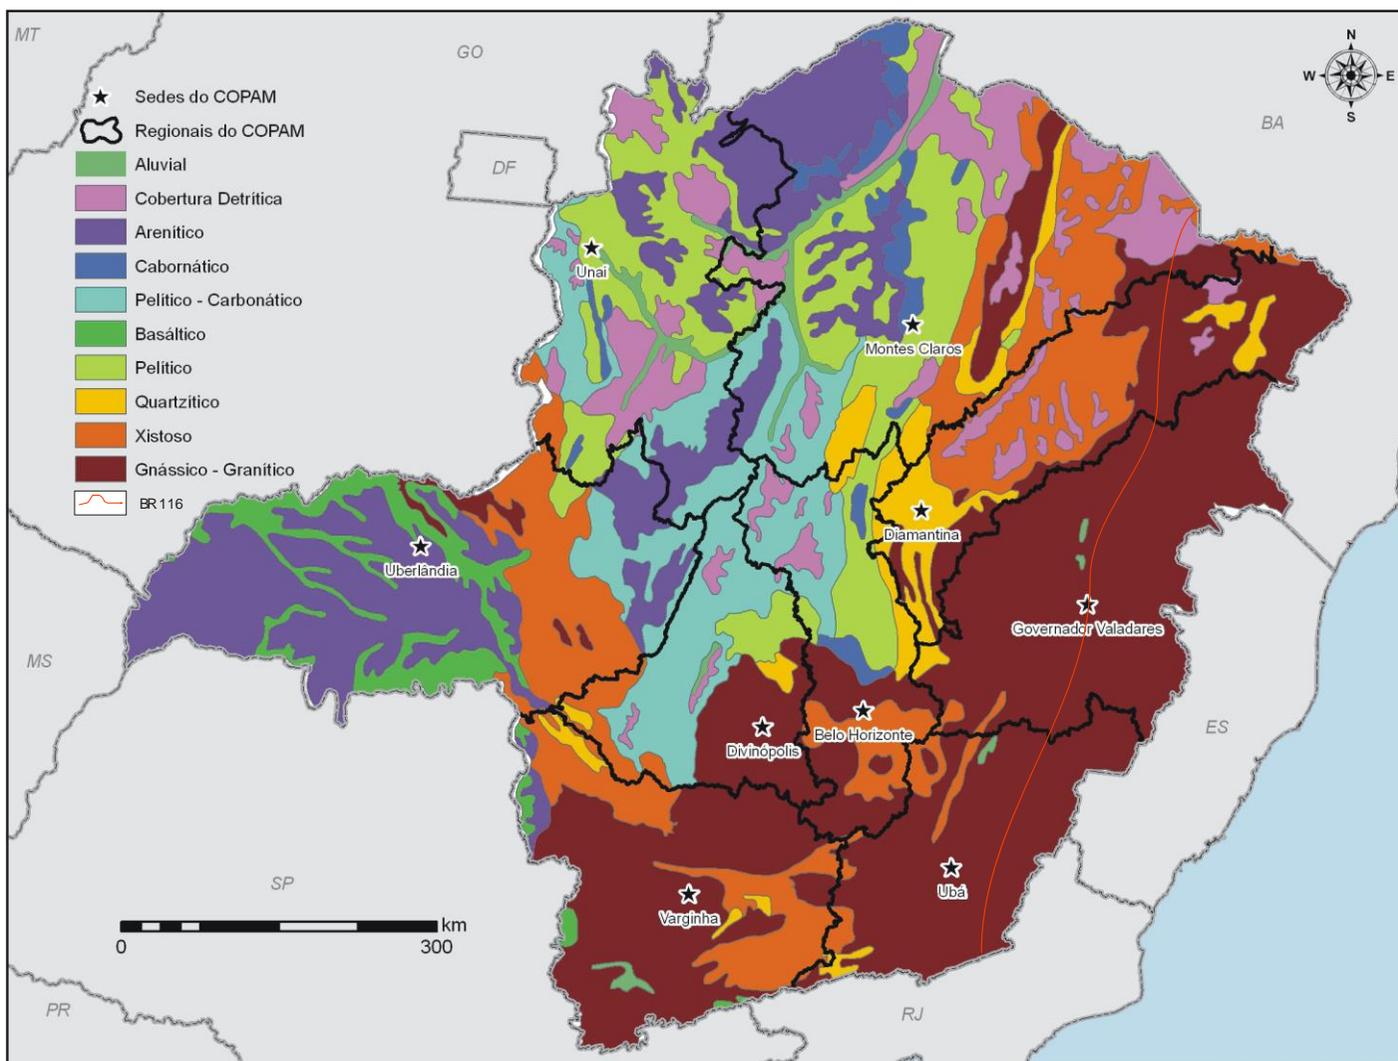
Figura 163- Sistemas aquíferos do Estado de Minas Gerais, adaptado do trabalho “Disponibilidades hídricas subterrâneas no Estado de Minas Gerais, 1995” in: ZEE - MG.

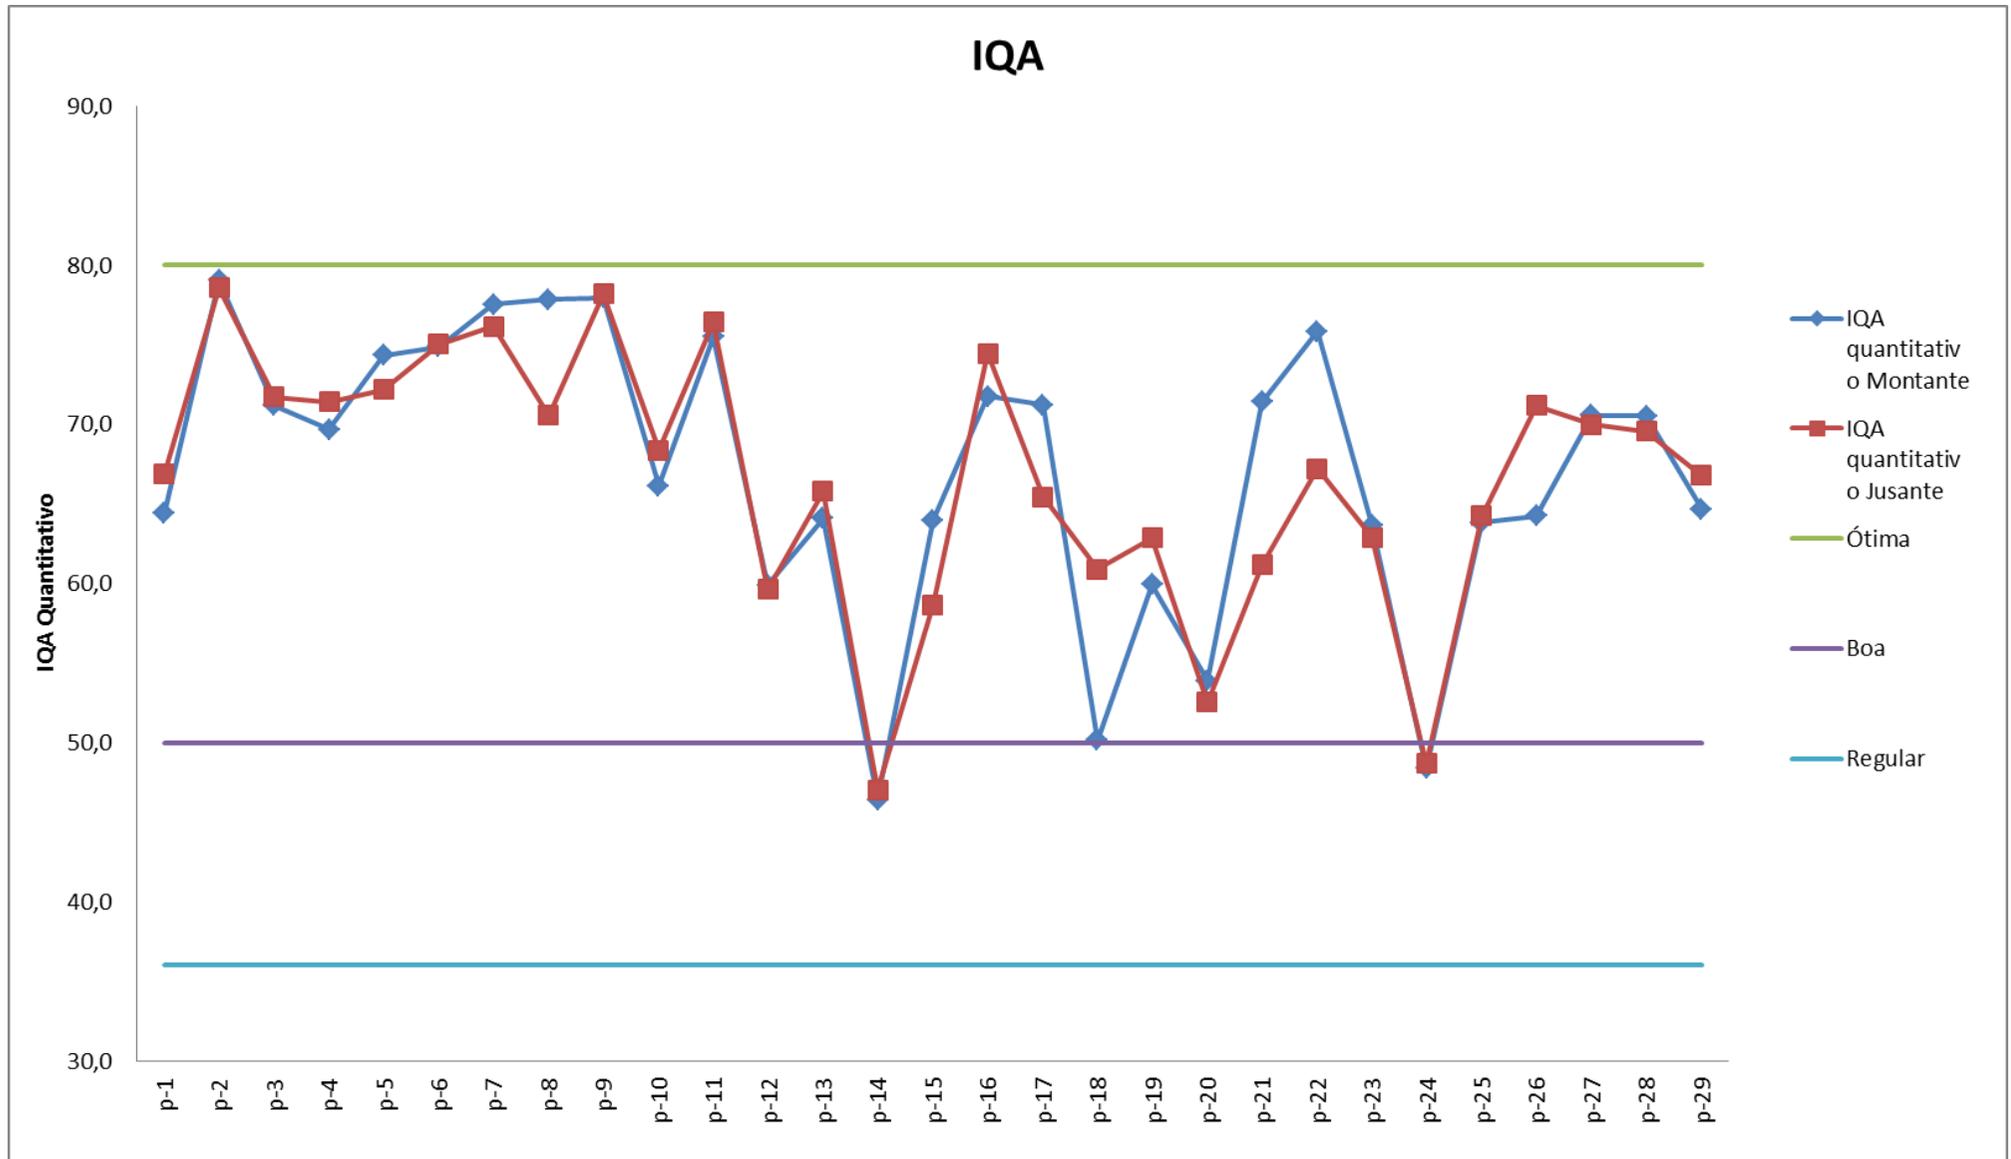
Figura 175- Gráfico do IQA

Os valores do Índice de Qualidade de Águas – IQA, variaram de 46,4 a 79,0 a montante com média de 67 unidades, com desvio padrão de 9,0 unidades e amplitude de 32,6 unidades (Tabela 21). A variação compreende entre as faixas "REGULAR" a "BOA" do IQA proposto pela CETESB baseado no IQA da "National Sanitation Foundation" dos Estados Unidos no ano de 1970.

A jusante os valores de IQA variaram de 47,0 a 78,6 com média de 66,7, desvio padrão de 8,1 unidades e amplitude de 31,5 unidades (Tabela 21). A variação também compreende entre as faixas "REGULAR" a "BOA" do IQA proposto pela CETESB baseado no IQA da "National Sanitation Foundation" dos Estados Unidos no ano de 1970.
