Diagnóstico Meio Físico

Estudo de Impacto Ambiental BR-116/MG

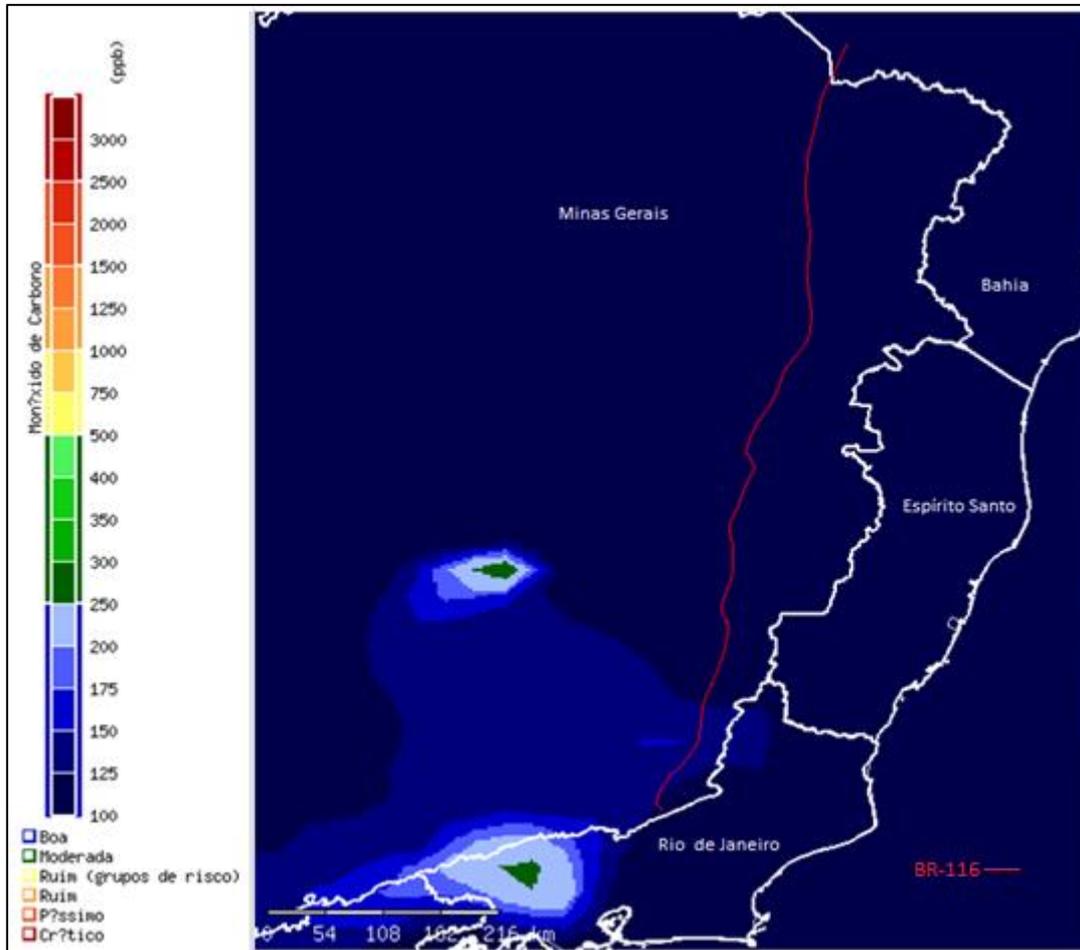
**Figura 176 - Comportamento do monóxido de carbono ao longo da BR-116/MG.
Fonte: Adaptado INMET, 2015d.**

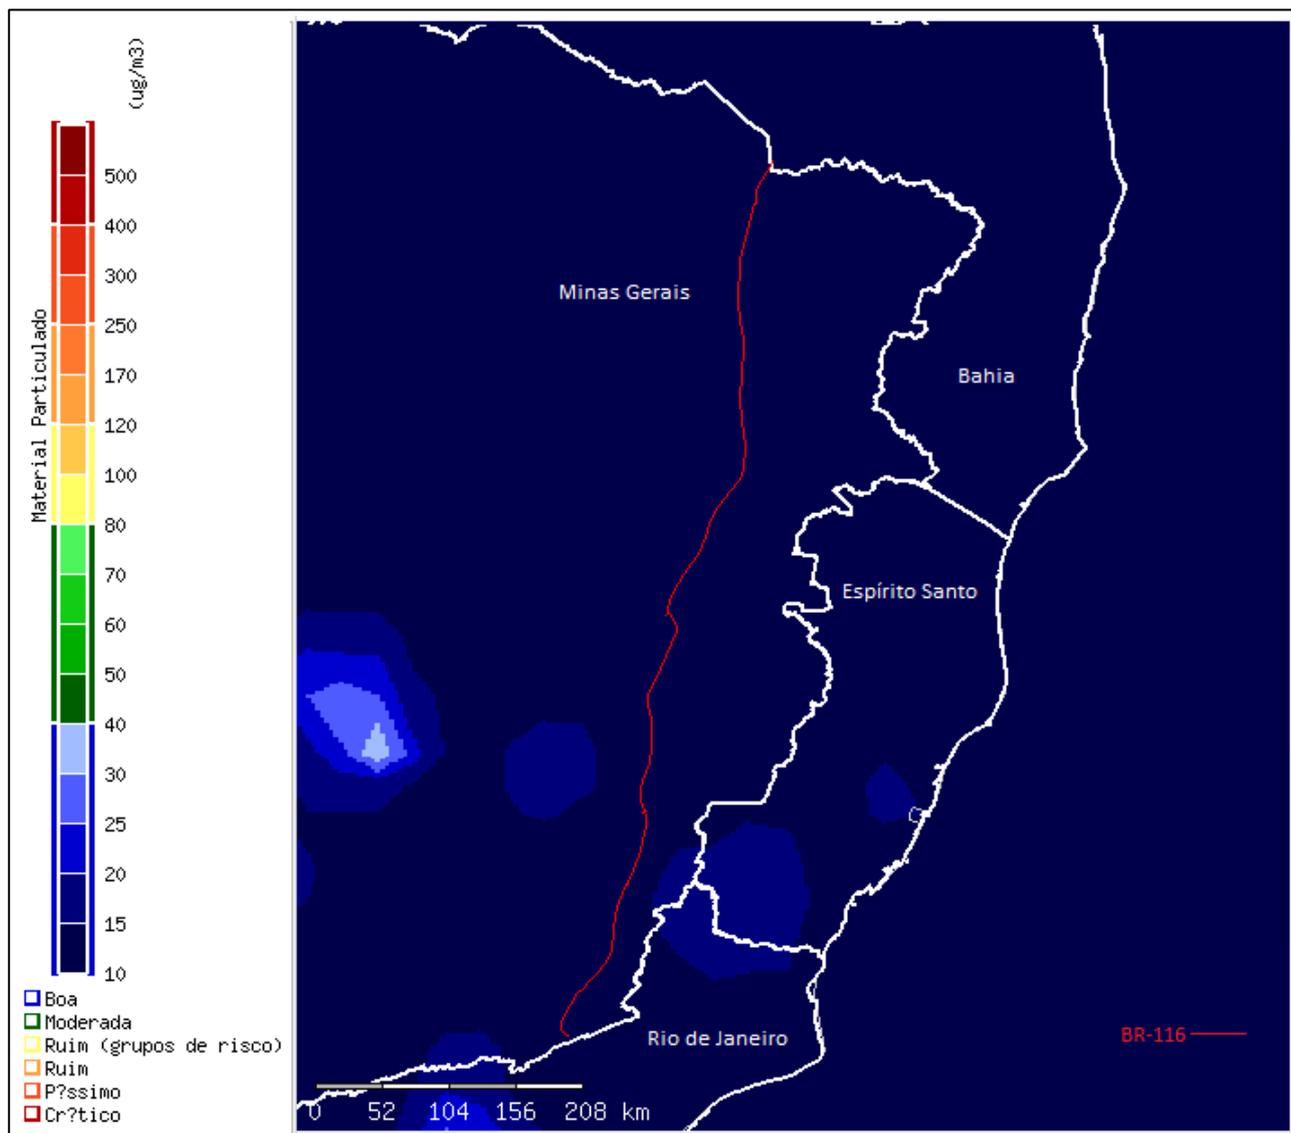
Figura 182 - Comportamento do Material Particulado ao longo da BR-116/MG.
Fonte: Adaptado INMET, 2015d.

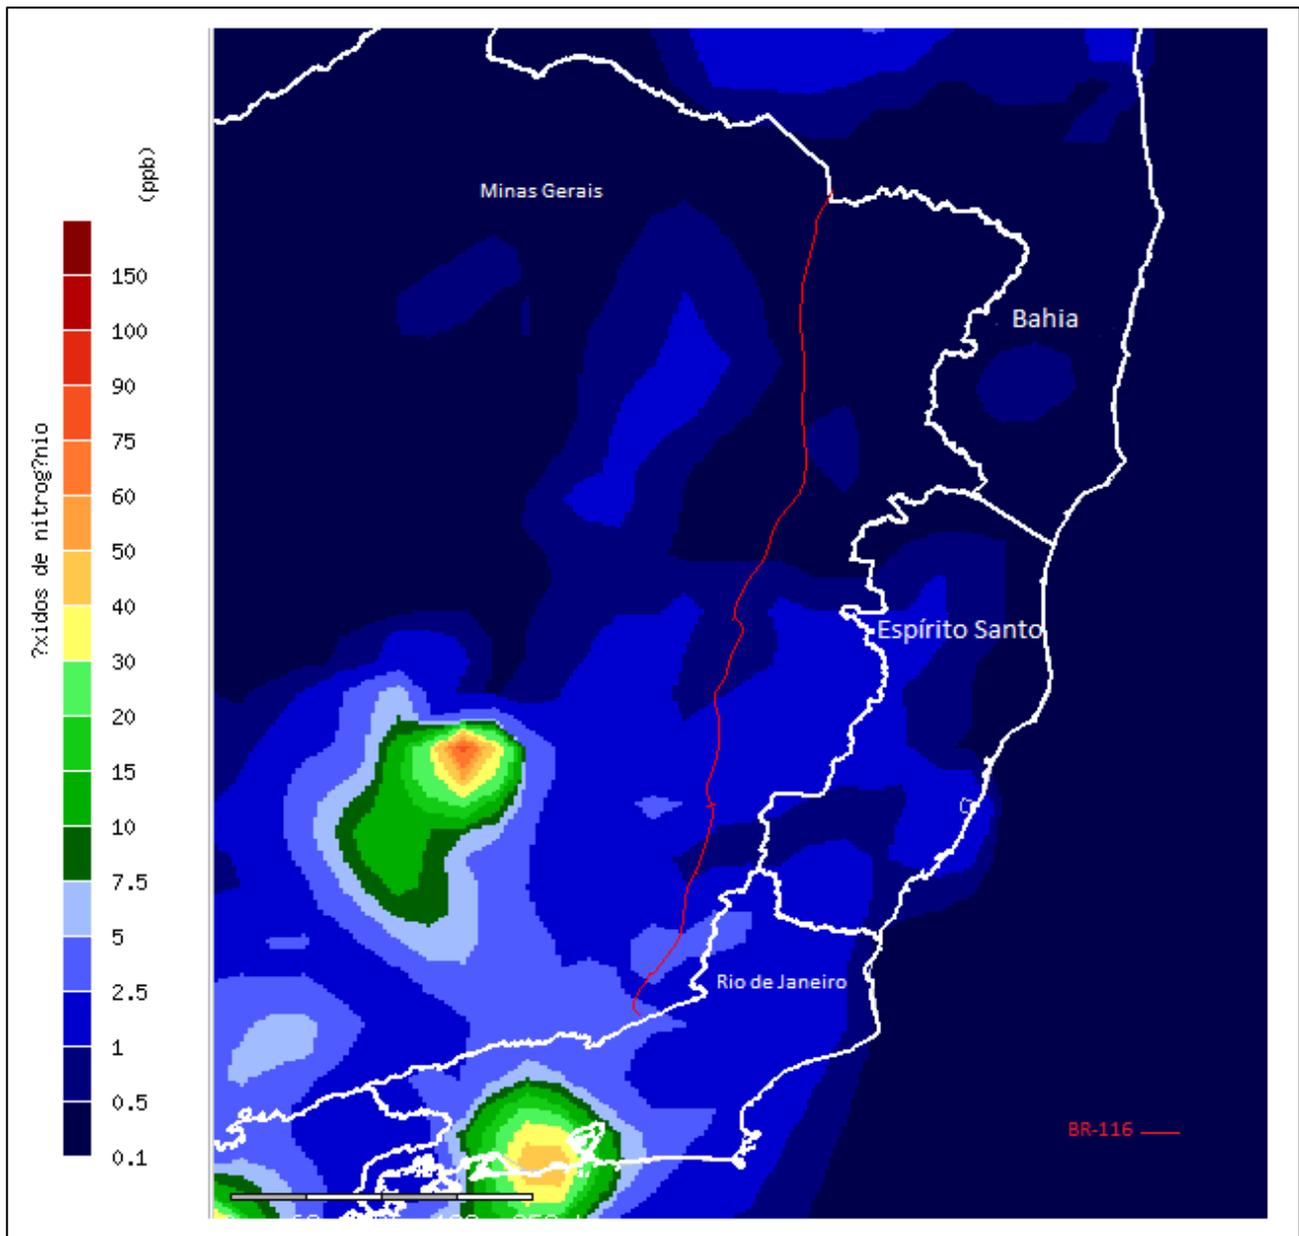
Figura 188 - Comportamento dos óxidos de nitrogênio ao longo da BR-116MG.
Fonte: Adaptado INMET, 2015d.

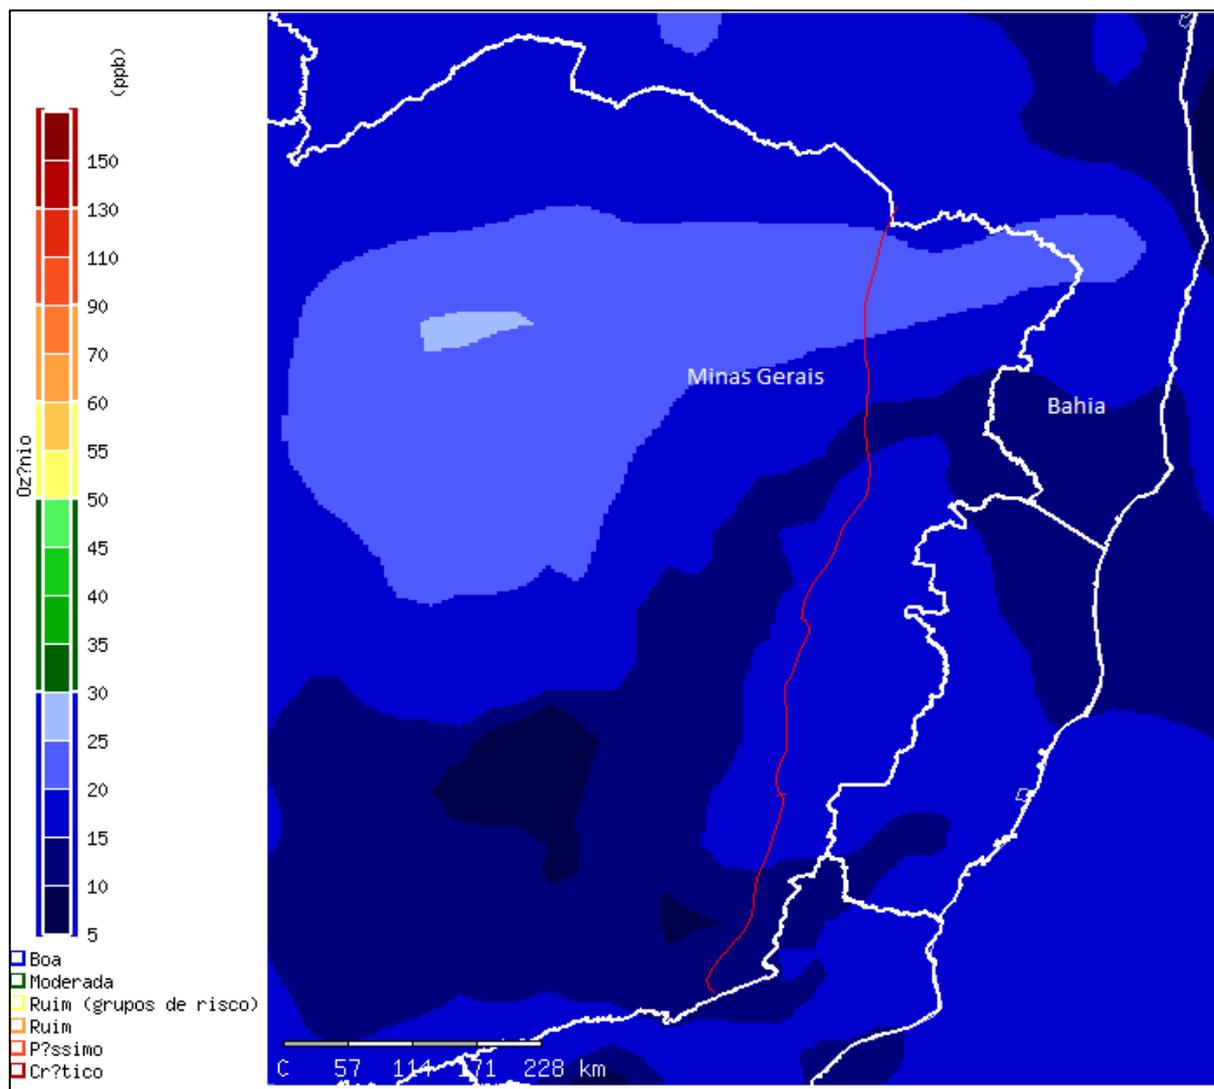
Figura 194 - Comportamento do Ozônio ao longo da BR-116/MG
Fonte: Adaptado INMET, 2015d
