Capítulo 5.1

5.1	MEIO FÍSICO	5.1-1
5.1.1	Metodologia aplicada	5.1-1
5.1.1.1	Clima	5.1-1
5.1.1.2	Geomorfologia	5.1-3
5.1.1.3	Geologia e Geotecnia	5.1-5
5.1.1.4	Solos	5.1-8

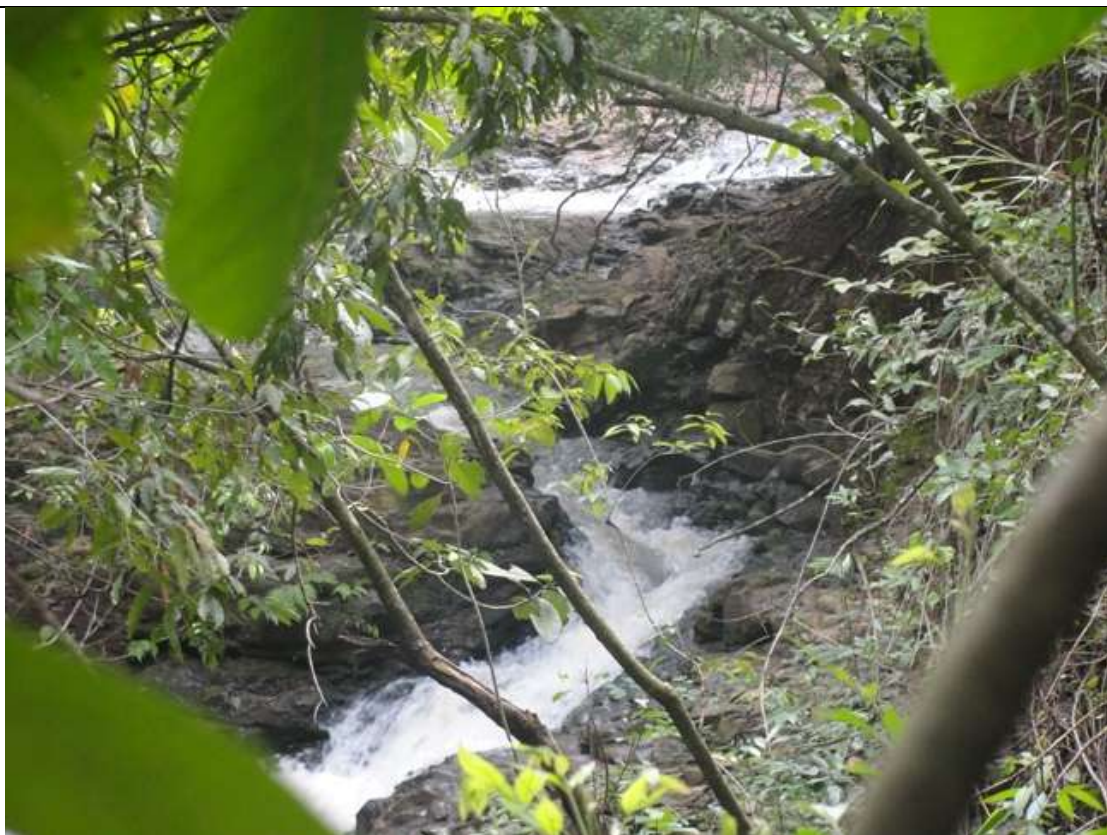
Foto 2320 – Afloramento de basaltos em drenagem. Município de Monte Alegre/MG.

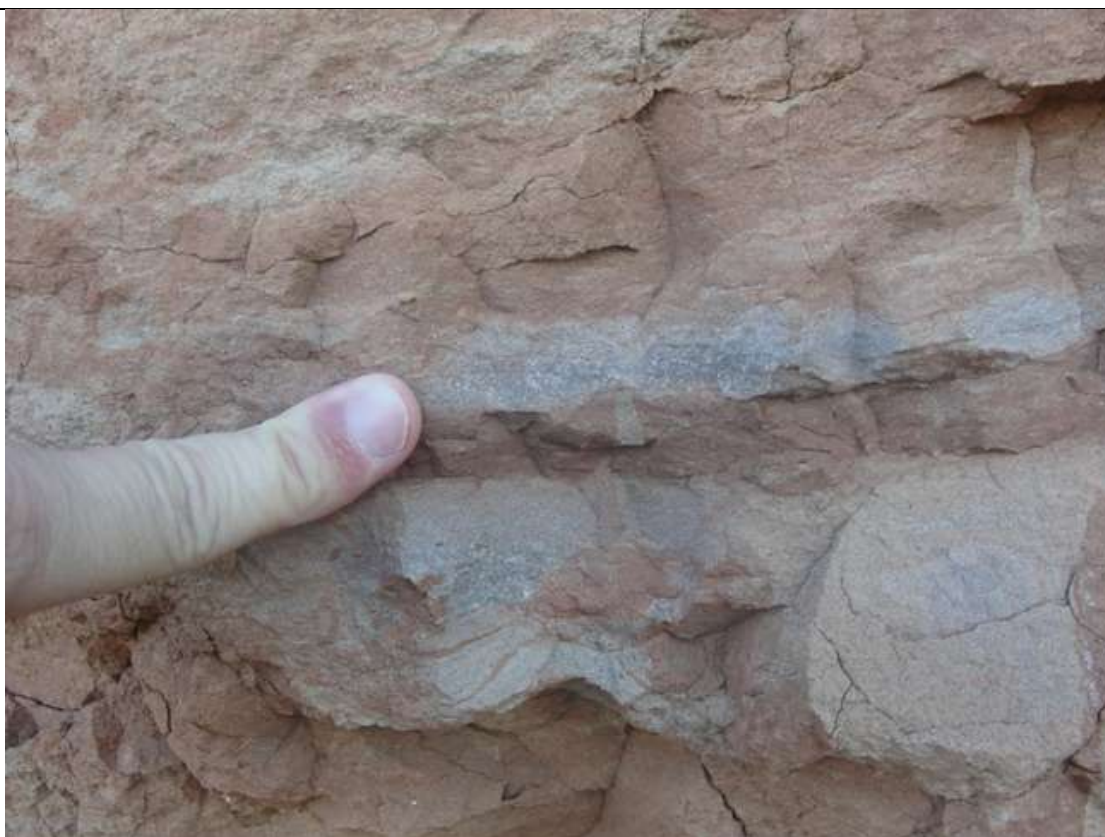
Foto 28 – Afloramento de arenitos. Município de Monte Alegre/MG.

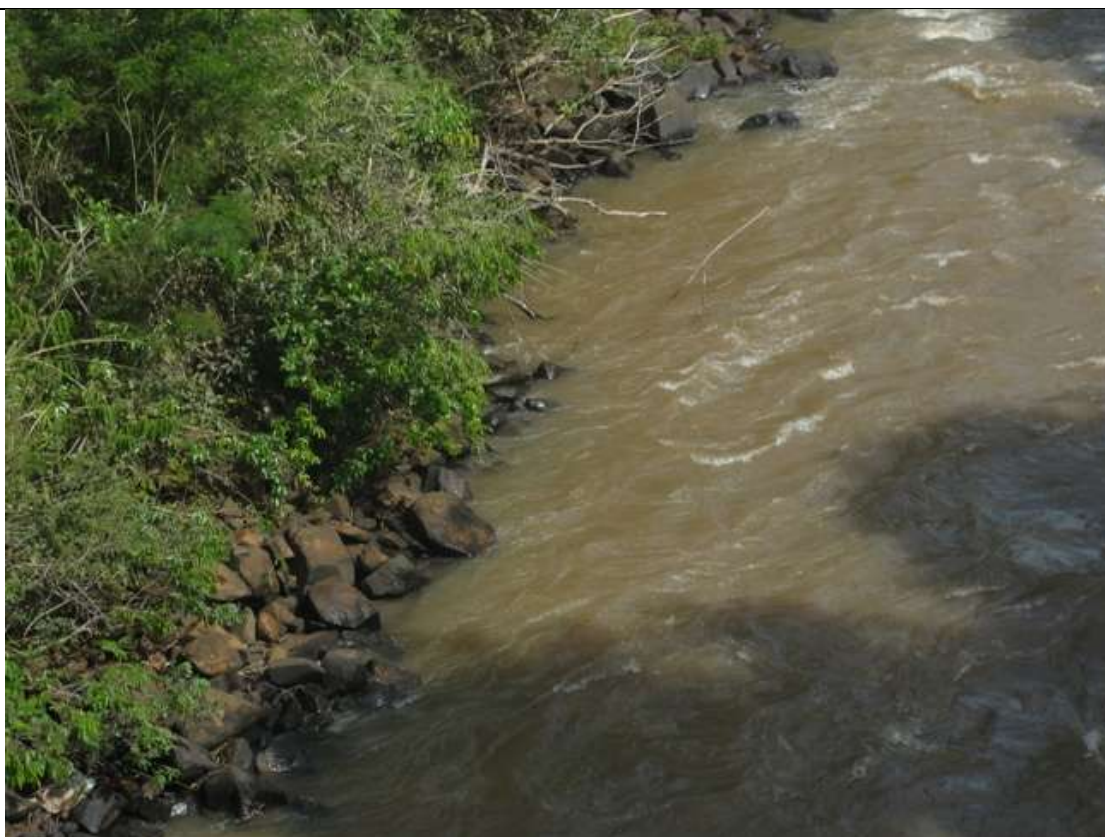
Foto 33– Afloramento de basaltos em drenagem. Município de Aparecida do Rio Doce/GO.

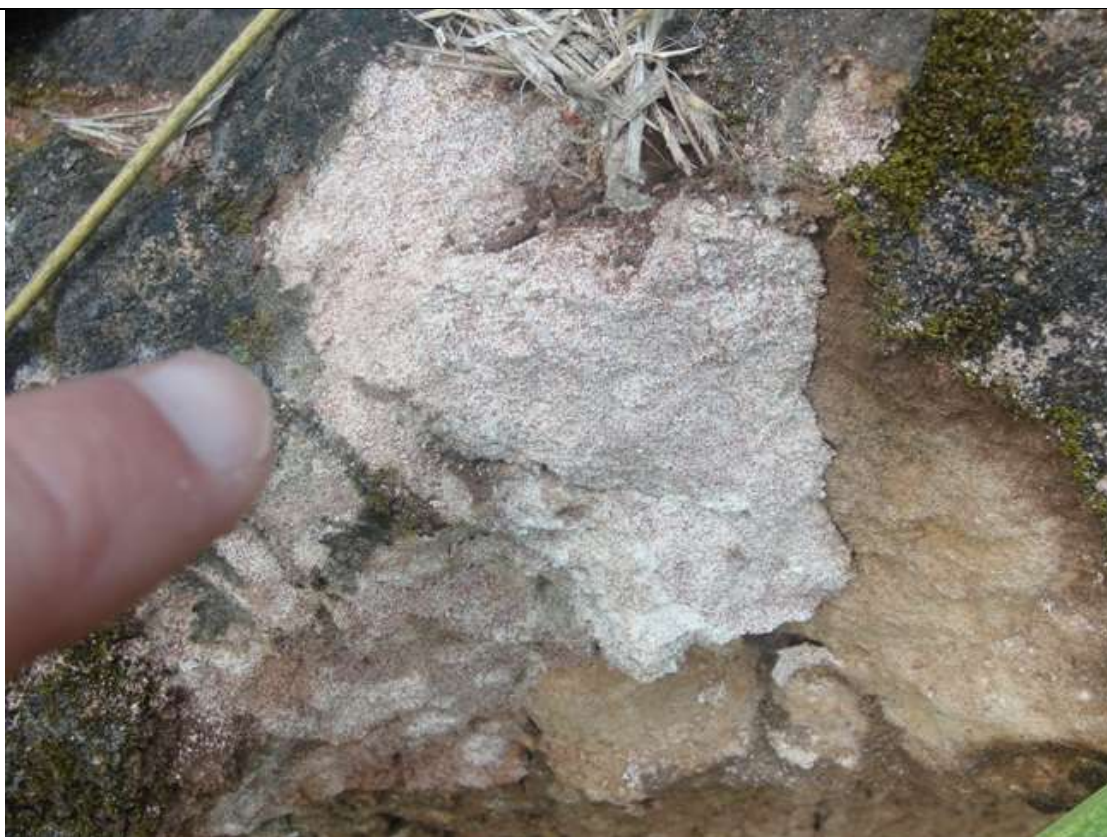
Foto 38– Afloramento de arenitos. Município de Paranaiguara/GO.

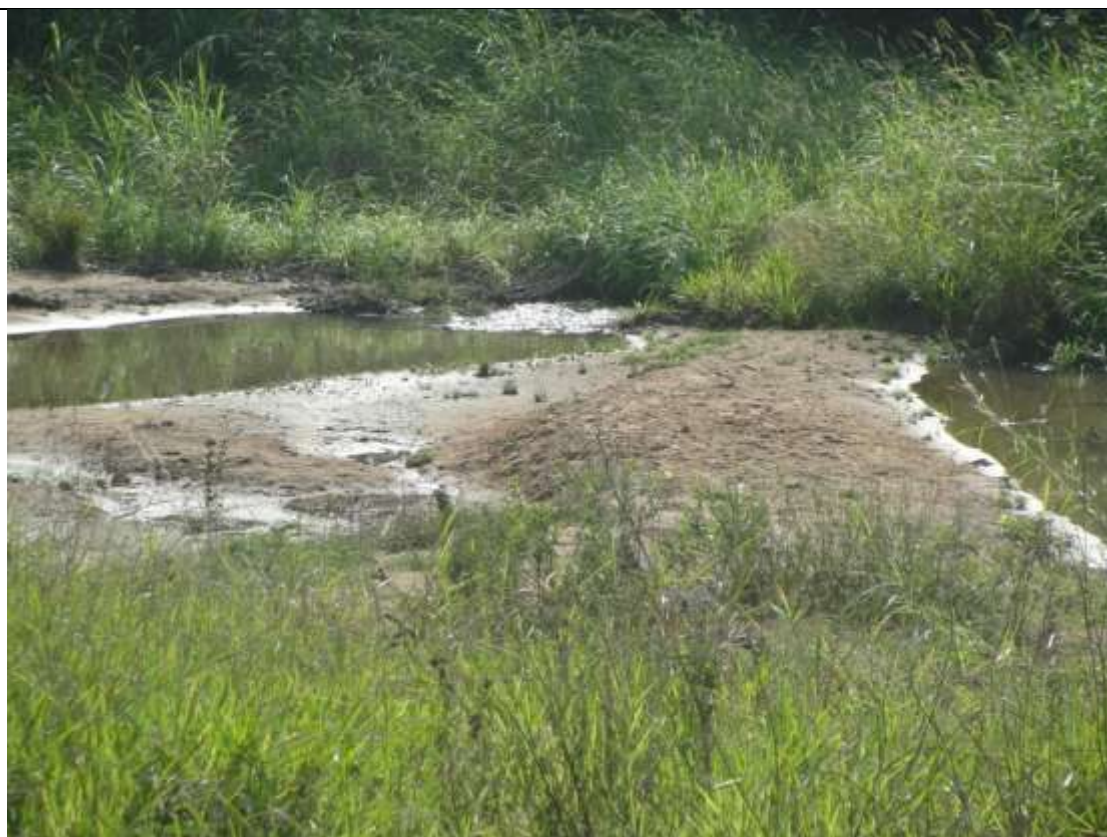
Foto 47– Depósito Aluvionar. Município de Cachoeira Alta/GO.

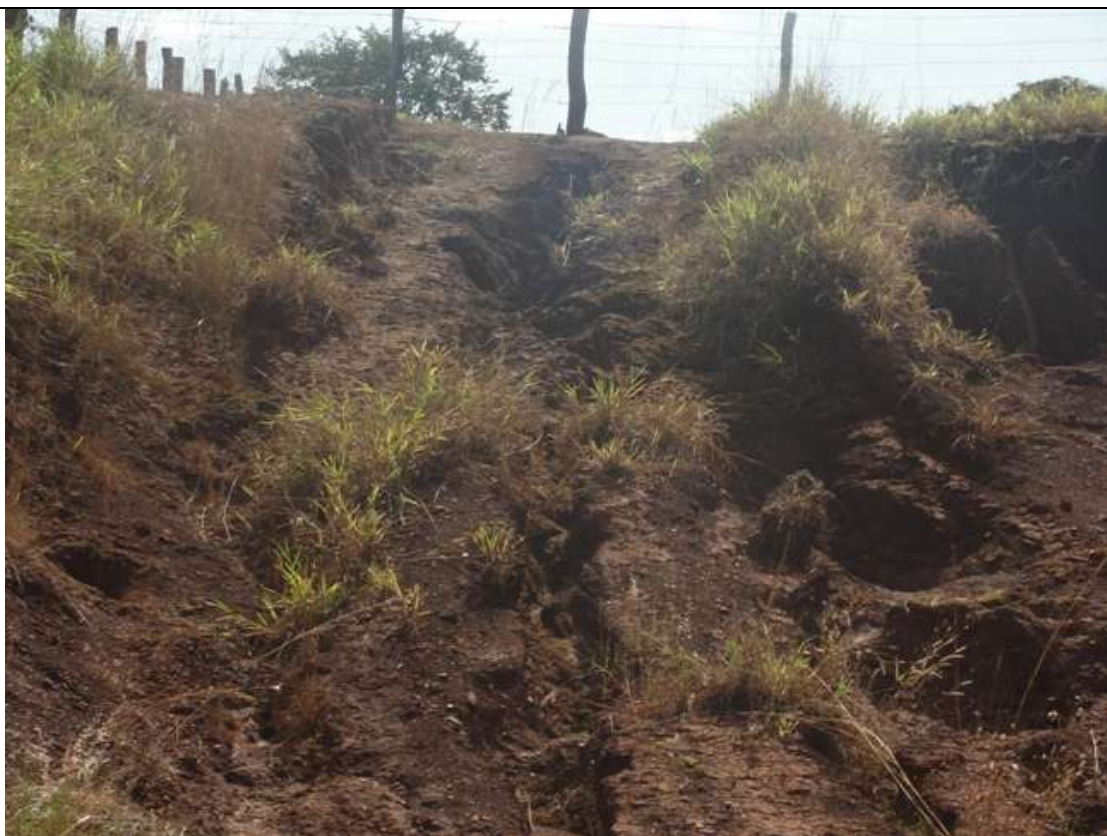
Foto 48 – Processo erosivo iniciado pela retirada da vegetação no talude. Município de Ituiutaba/MG.

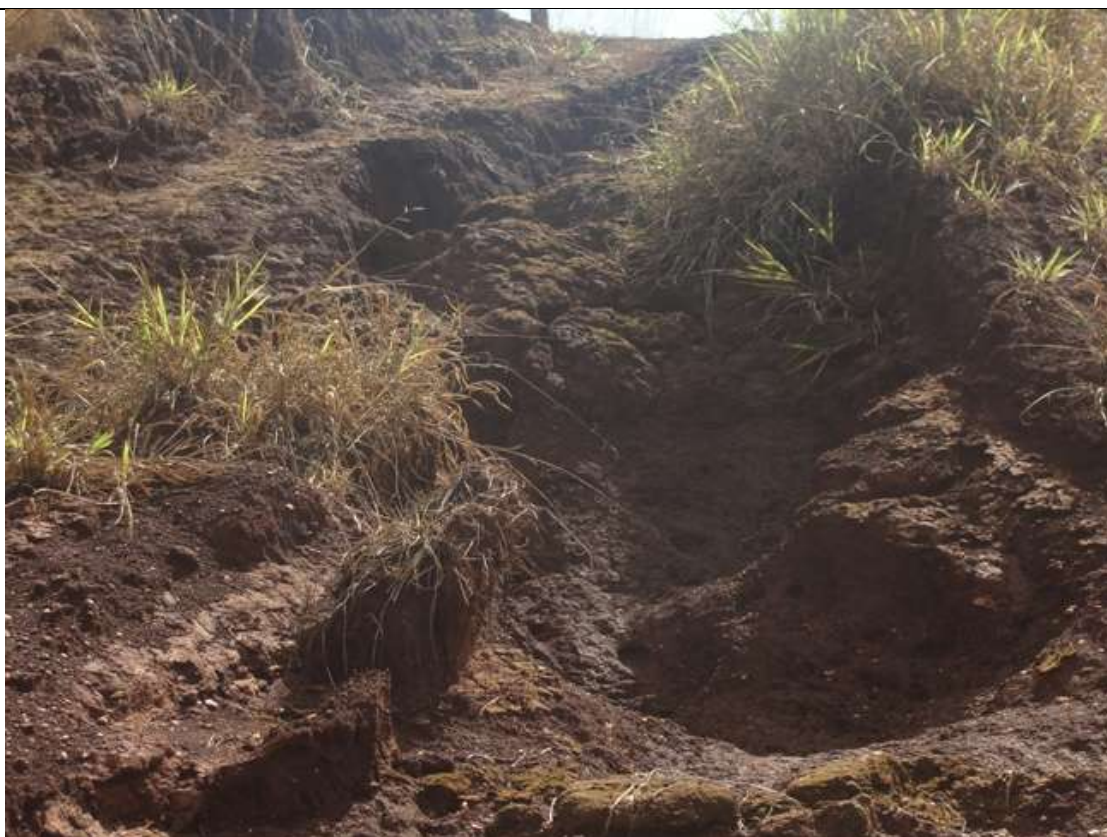
Foto 49– Processo erosivo iniciado pela retirada da vegetação no talude. Município de Ituiutaba/MG.

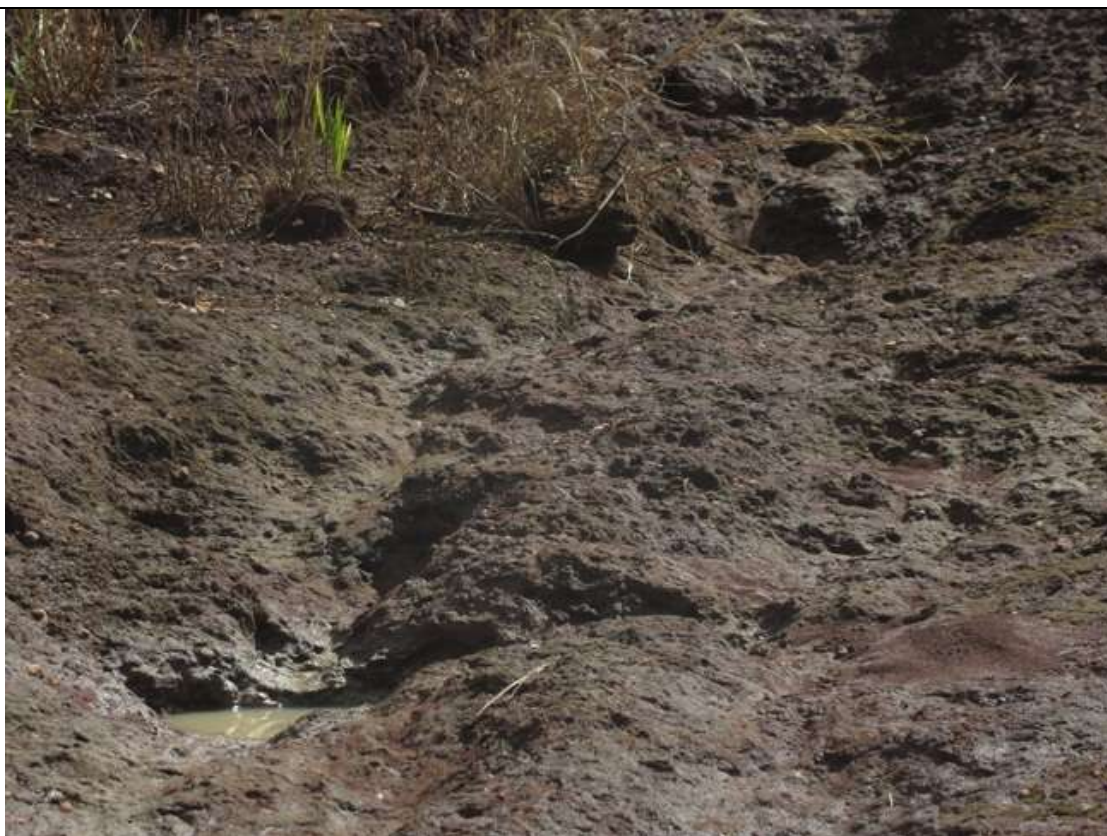
Foto 50– Processo erosivo iniciado pela retirada da vegetação no talude. Município de Ituiutaba/MG.

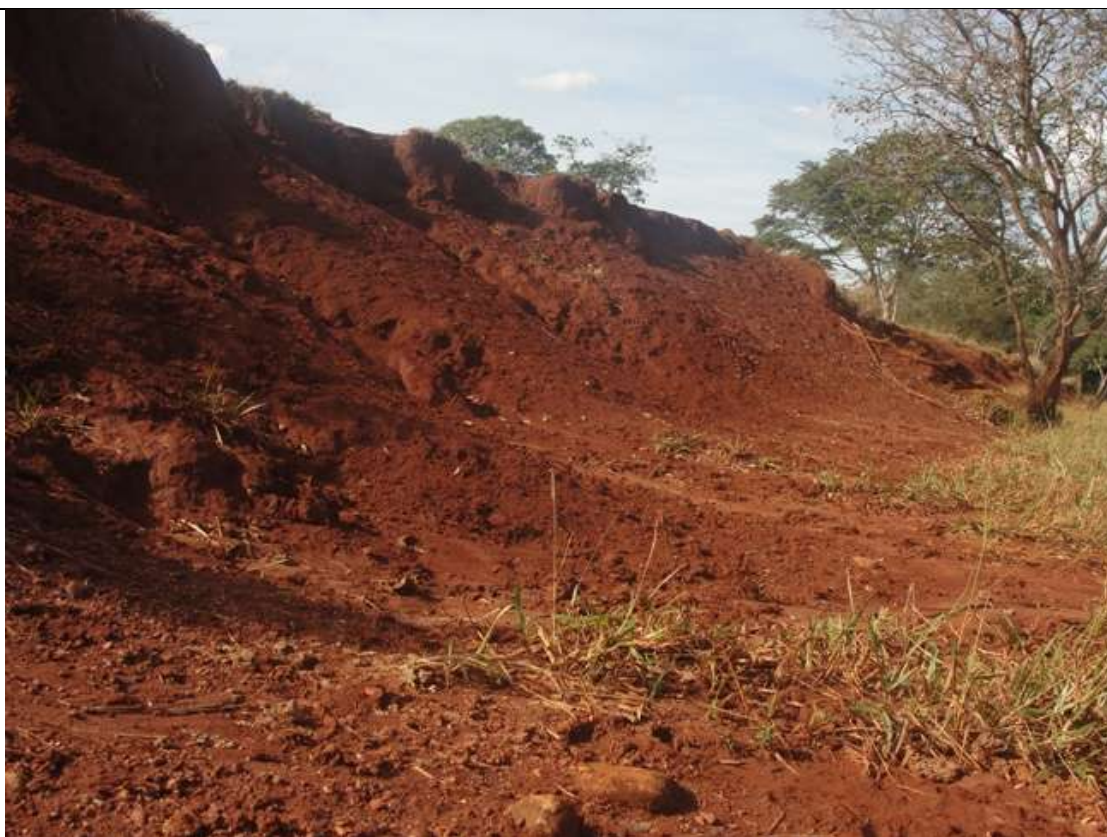
Foto 51– Processo erosivo iniciado pela falta de conservação do talude. Município de Santa Vitória/MG.

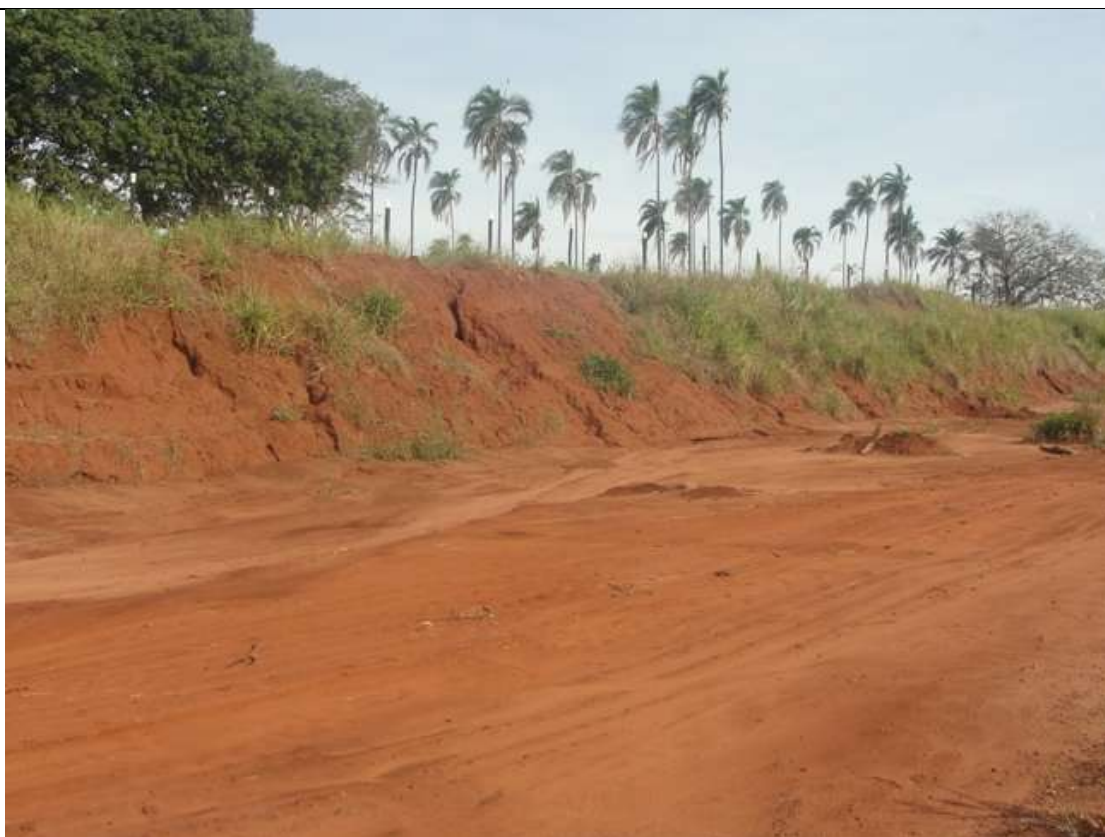
Foto 53– Processo erosivo iniciado pela falta de conservação do talude. Município de Santa Vitória/MG.

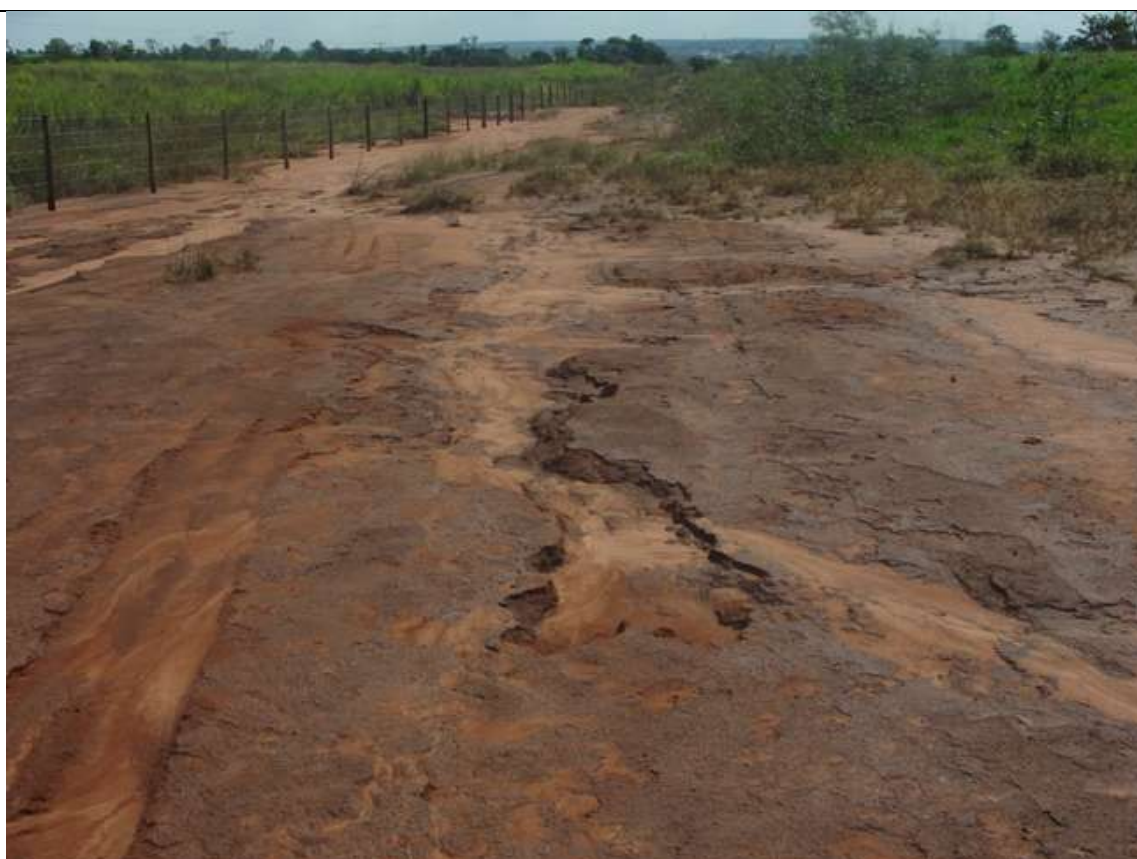
Foto 55– Carreamento de solo devido à retirada da cobertura vegetal, dando início ao processo erosivo laminar. Município de Cachoeira Alta/GO.

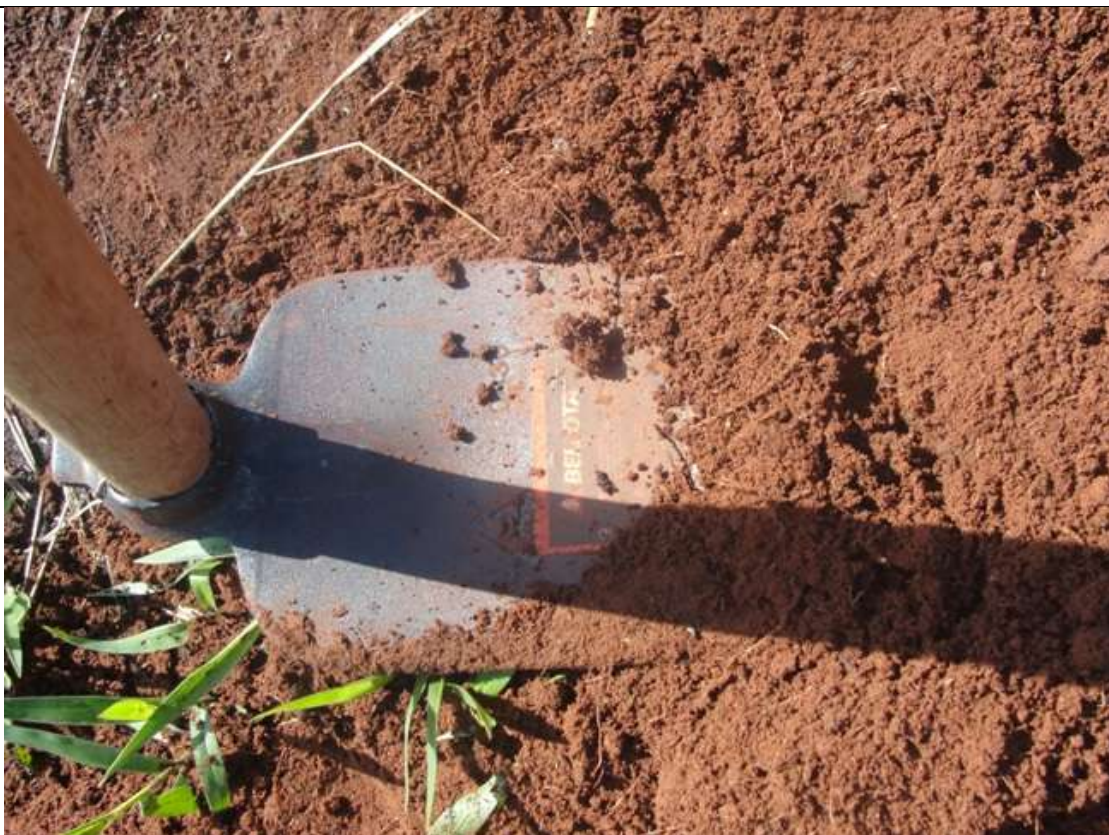
Foto 58– Latossolo Vermelho. Fração arenosa, não gruda no enxadão. Município de Monte Alegre de Minas/MG.

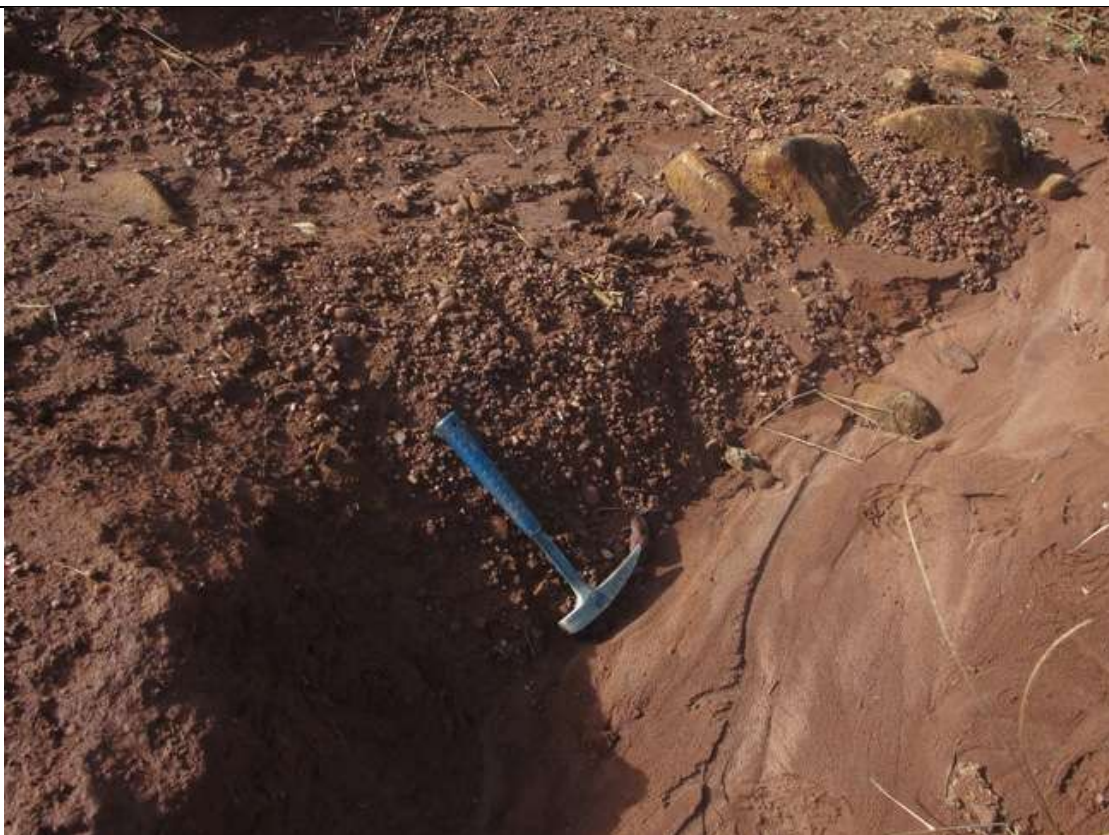
Foto 60– Latossolo Vermelho. Intensa lixiviação. Município de Santa Vitória MG.

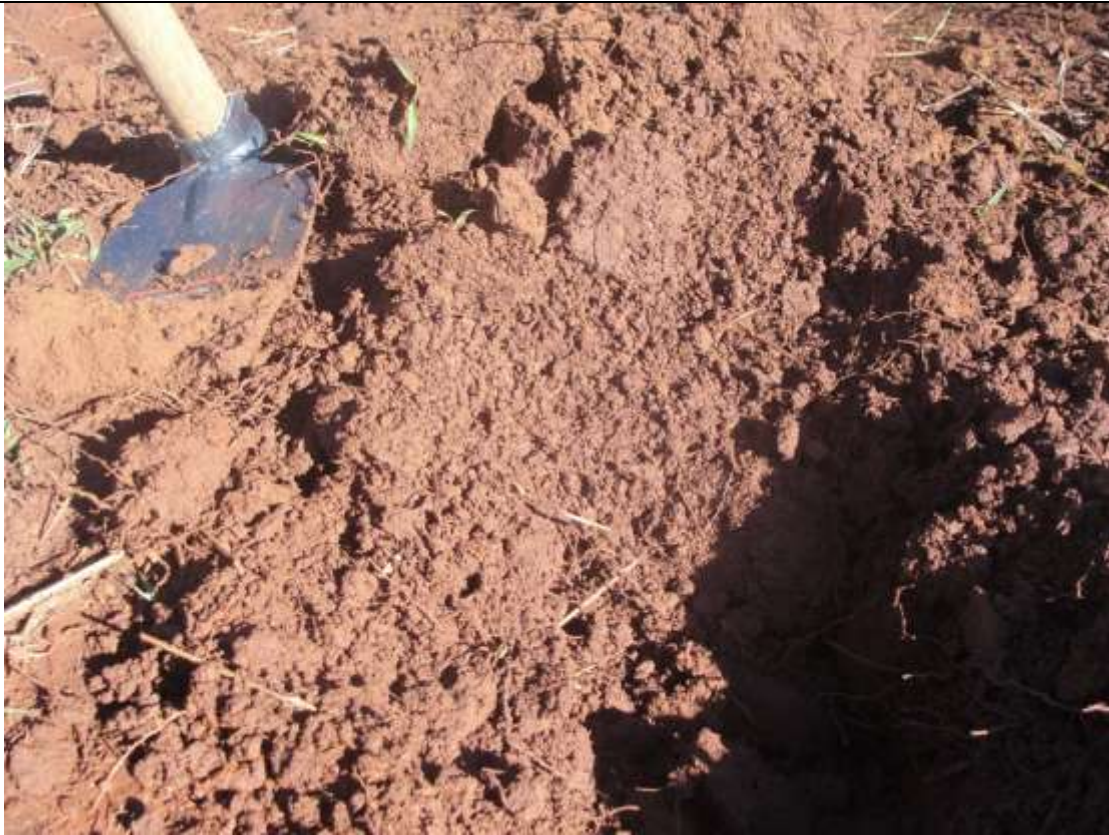
Foto 62– Nitossolo com coloração avermelhada intensa. Município de Monte Alegre de Minas.

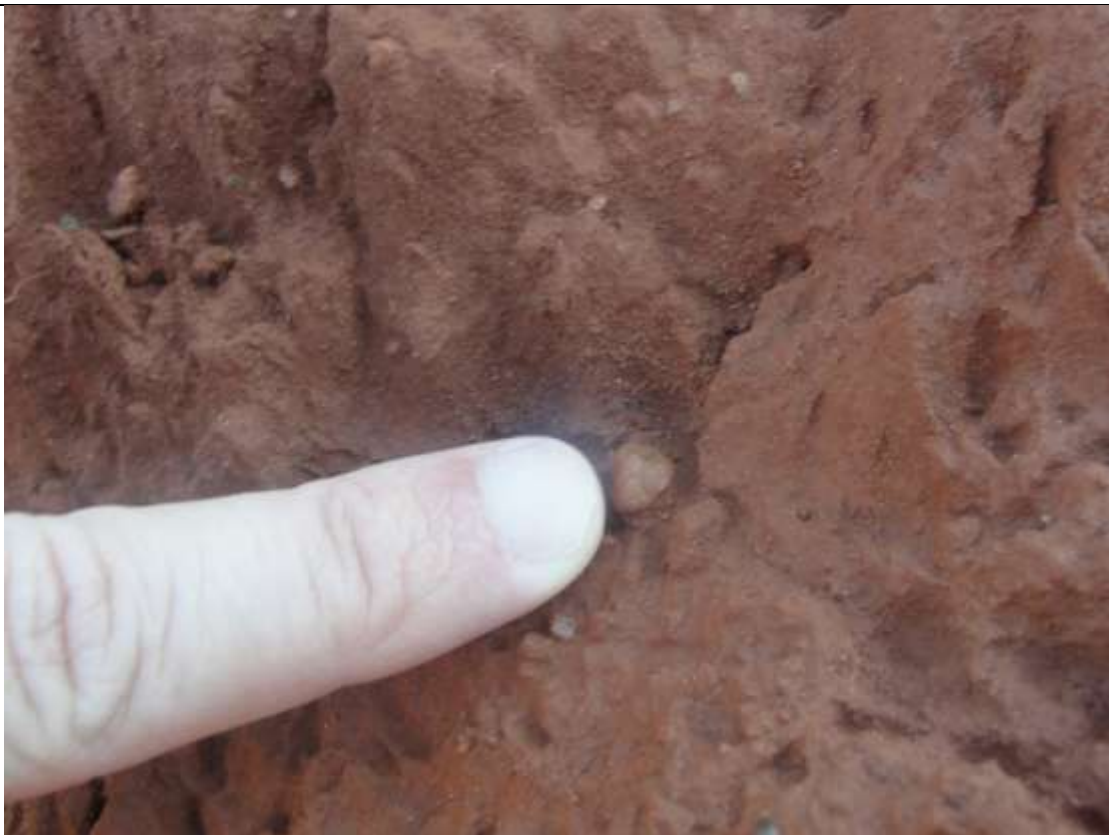
Foto 63– Nitossolo com mineral remanescente após lixiviação intensa. Município de Monte Alegre de Minas.

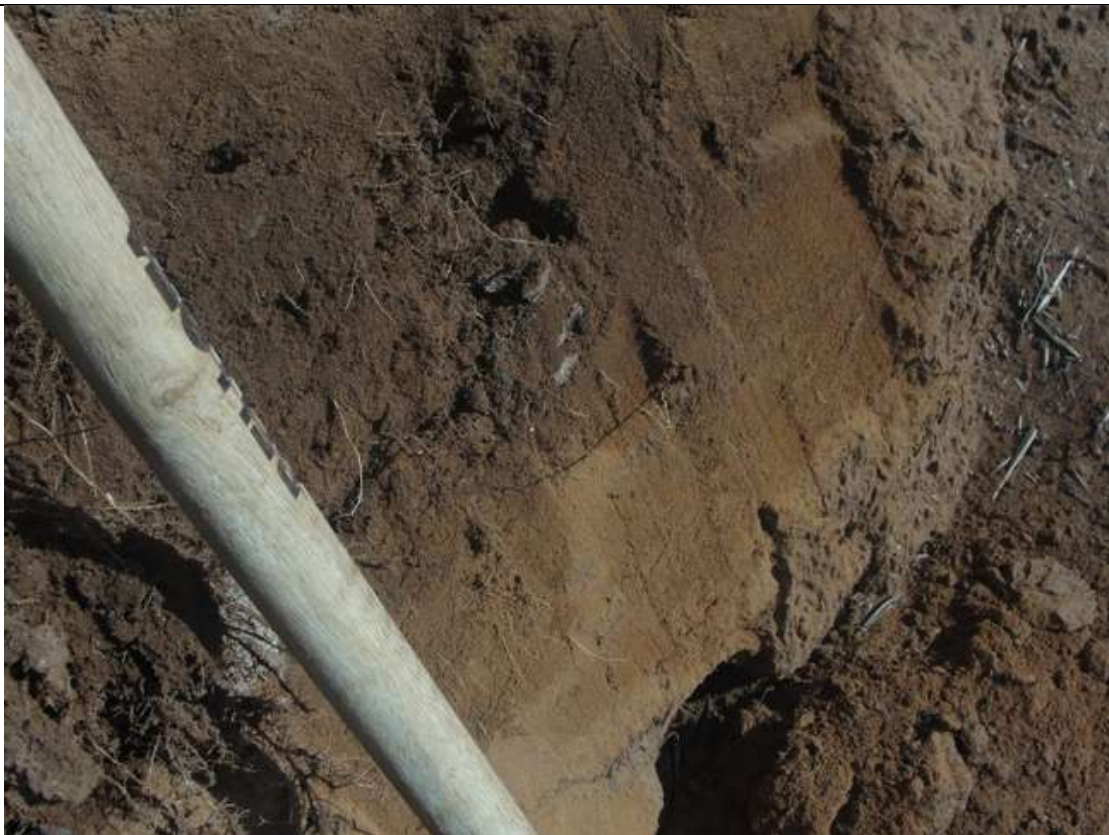
Foto 70– Gleissolo com fração arenosa quando seco. Município de Monte Alegre de Minas/MG.

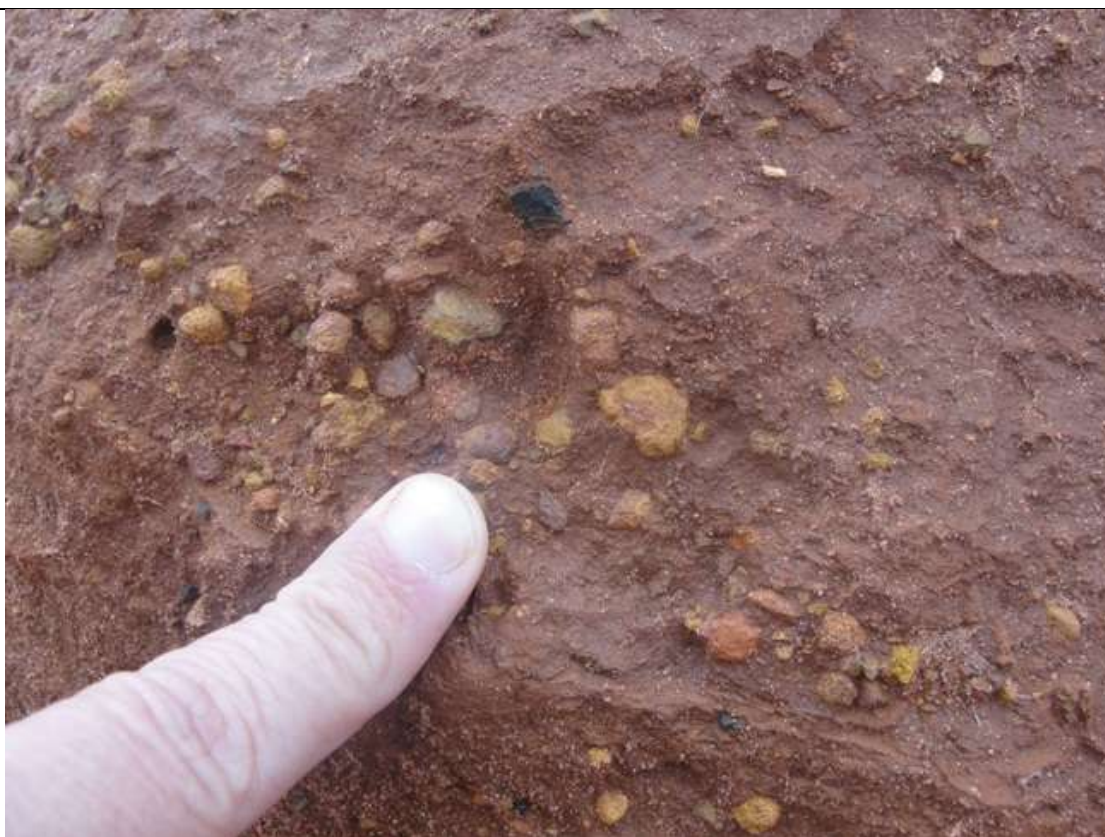
Foto 72– Latossolo com intensa lixiviação, restando apenas os minerais mais resistentes. Município de Cachoeira Alta/GO.

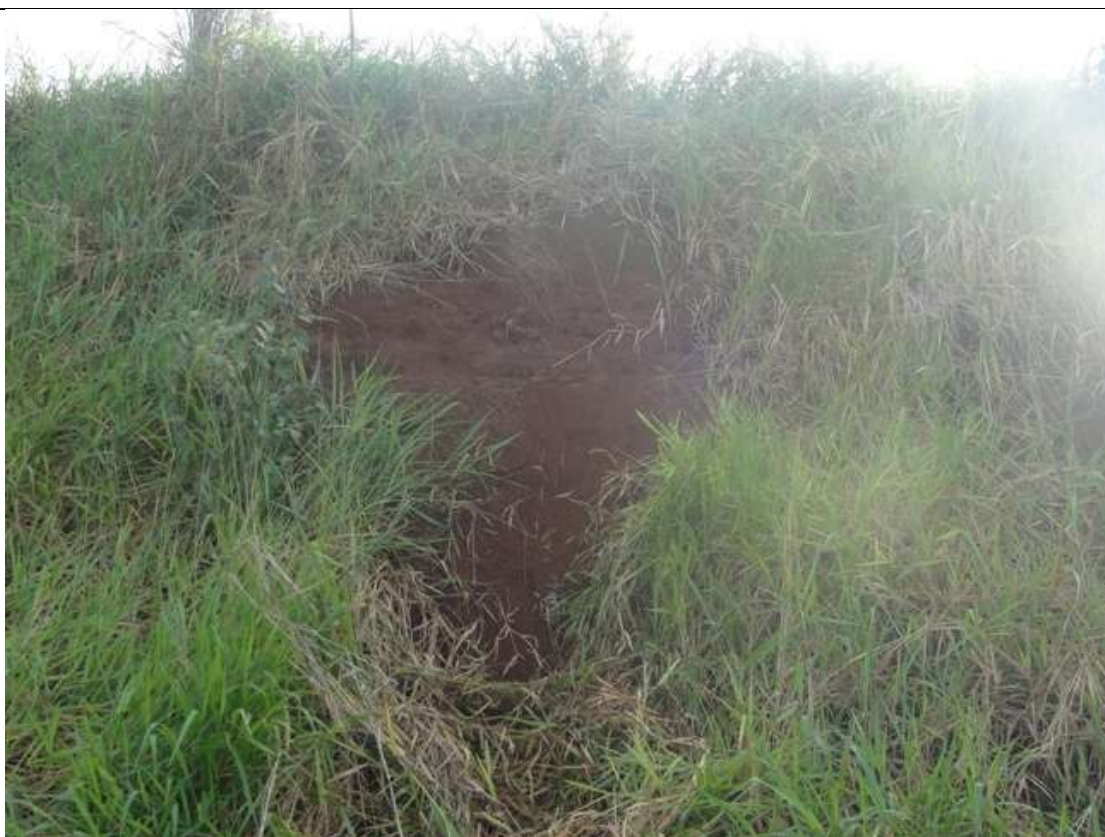
Foto 75– Argissolo de coloração avermelhada intensa. Município de Paranaiguara/GO.

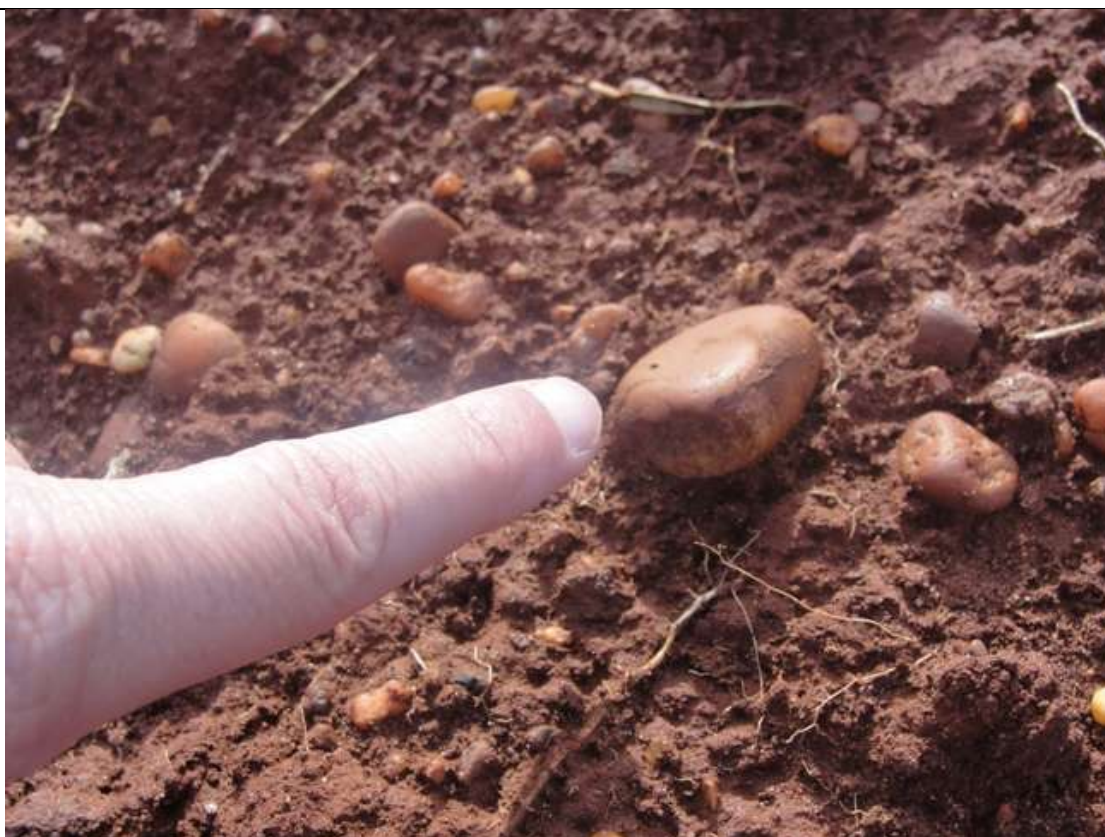
Foto 77– Argissolo pedregoso. Município de Cachoeira Alta/GO.

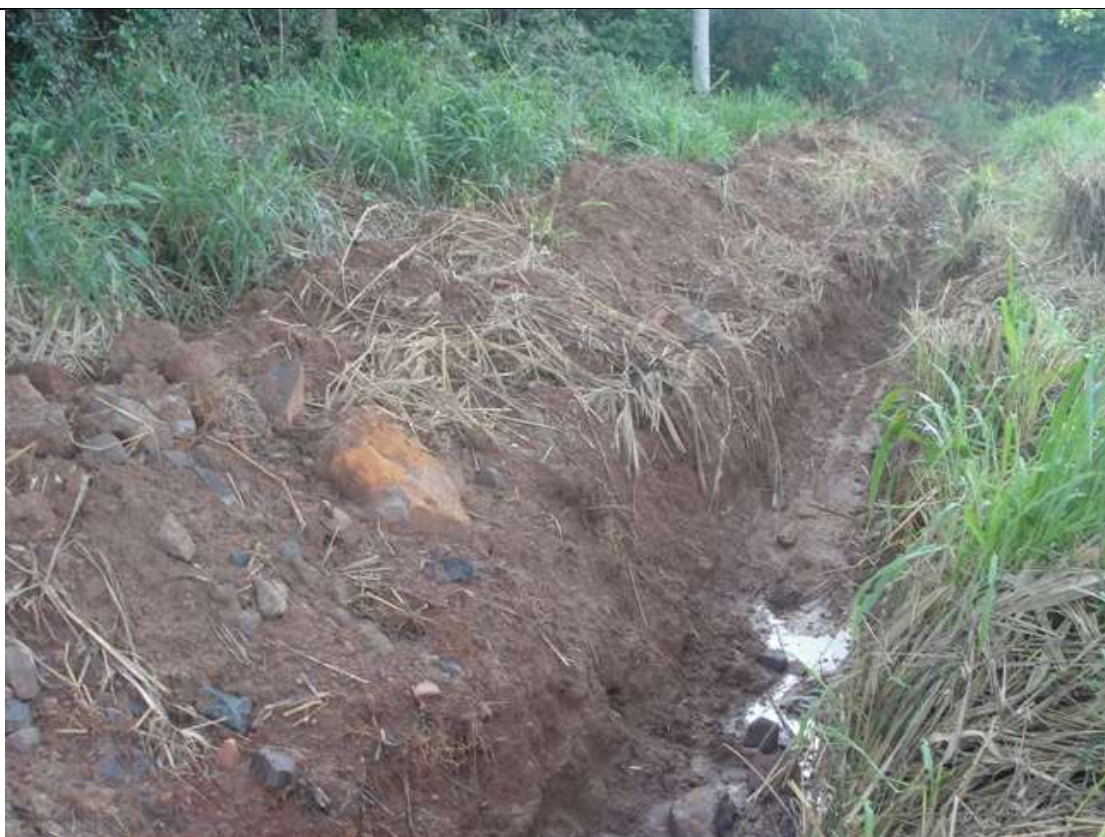
Foto 80– trincheira aberta com amostras de Neossolo. Município de Paranaiguara/GO.

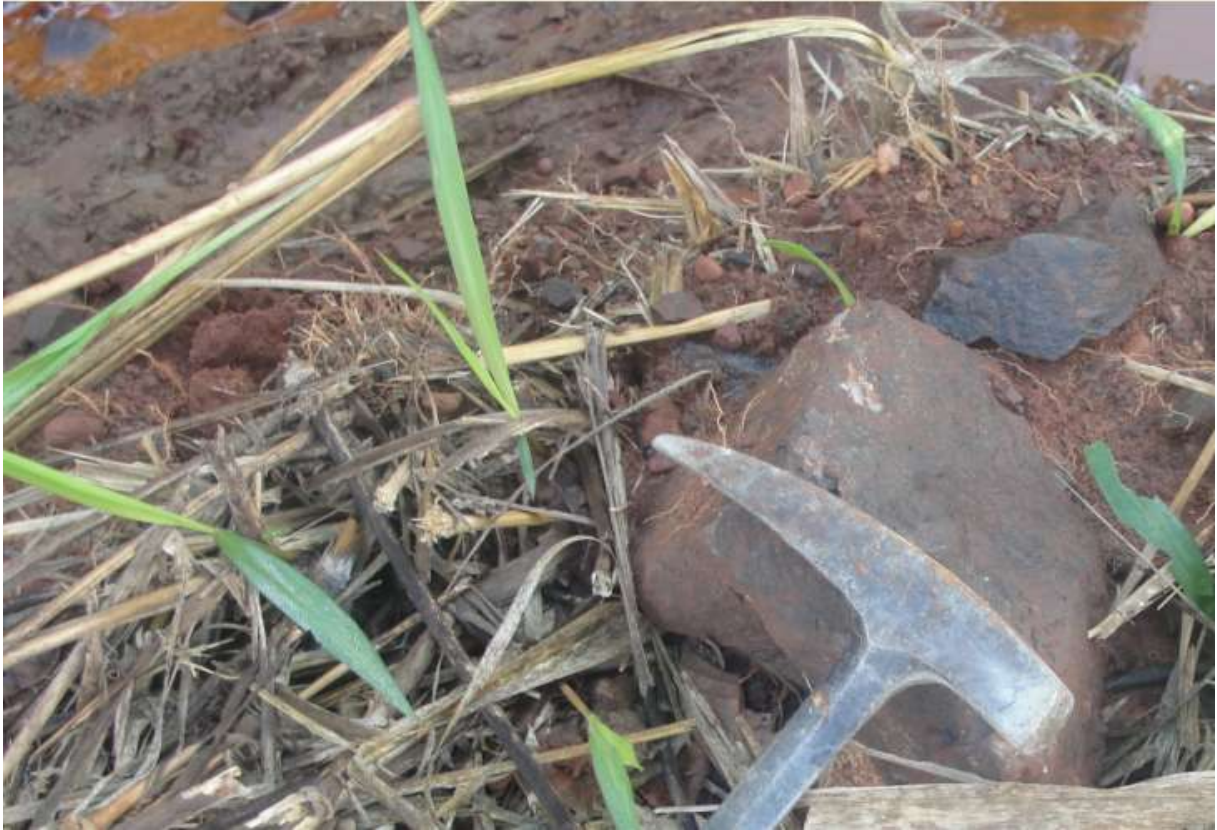
Foto 81– trincheira aberta com amostras de Neossolo. Município de Paranaiguara/GO.

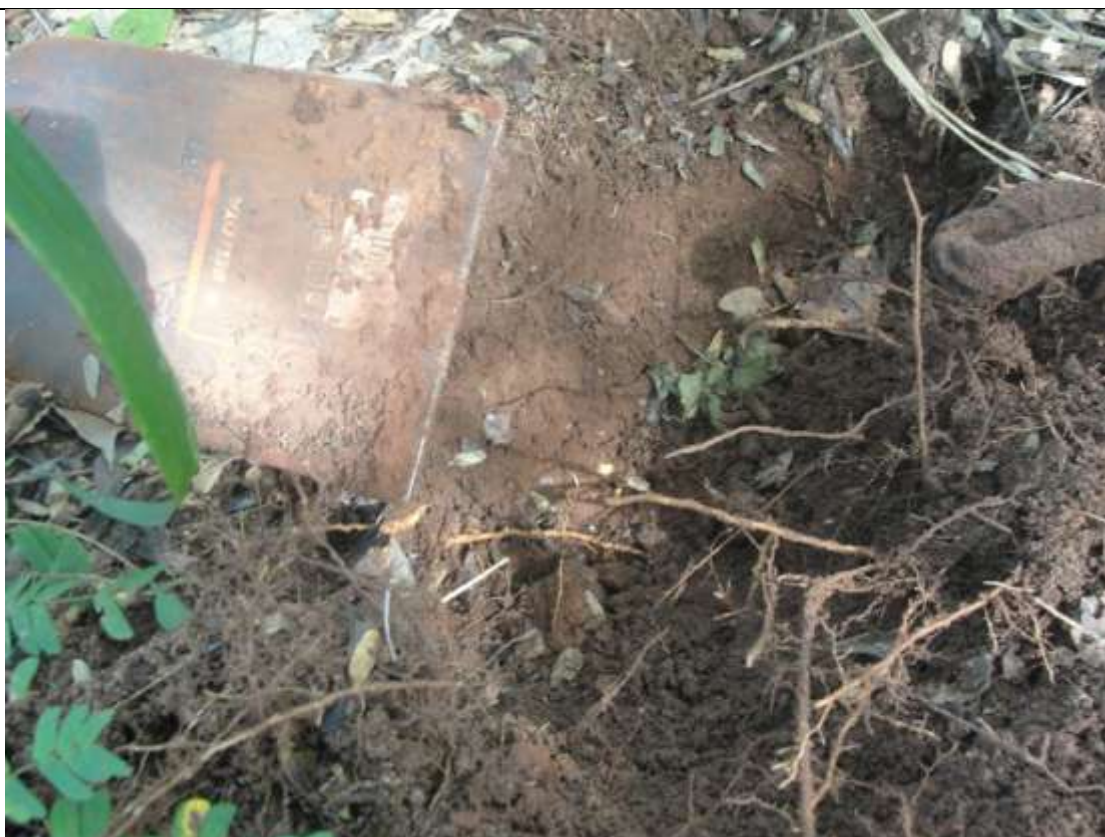
Foto 83- Solo hidromórfico dentro em vereda. Município de Aparecida do Rio Doce/GO.
