Capítulo 5.1

5.1	MEIO FÍSICO	5.1-1
5.1.1	Metodologia aplicada	5.1-1
5.1.1.1	Clima	5.1-1
5.1.1.2	Geomorfologia	5.1-3
5.1.1.3	Geologia e Geotecnia	5.1-5
5.1.1.4	Solos	5.1-8

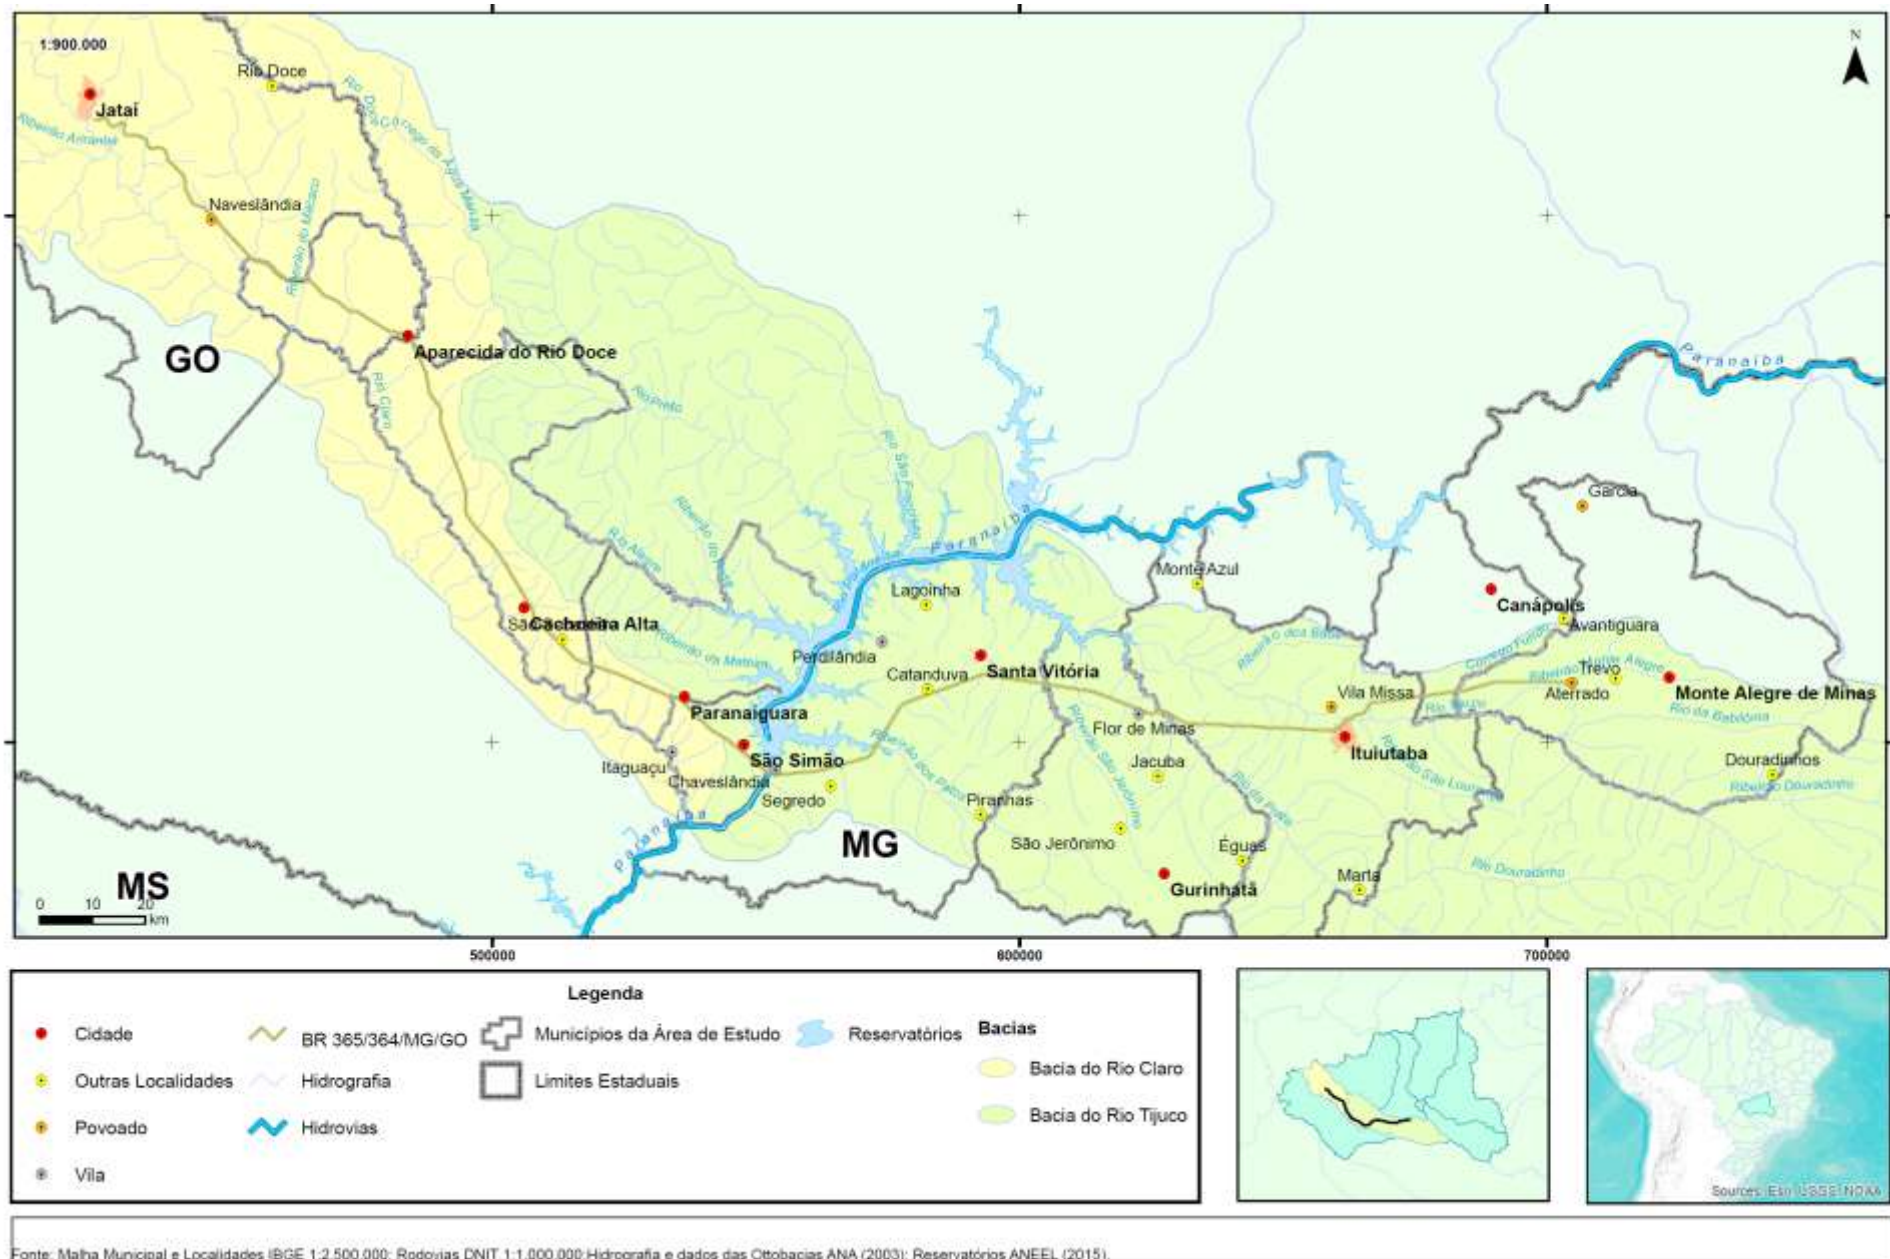
Figura 31 – Sub-Bacias da Bacia do Rio Paranaíba interceptadas pelo empreendimento.

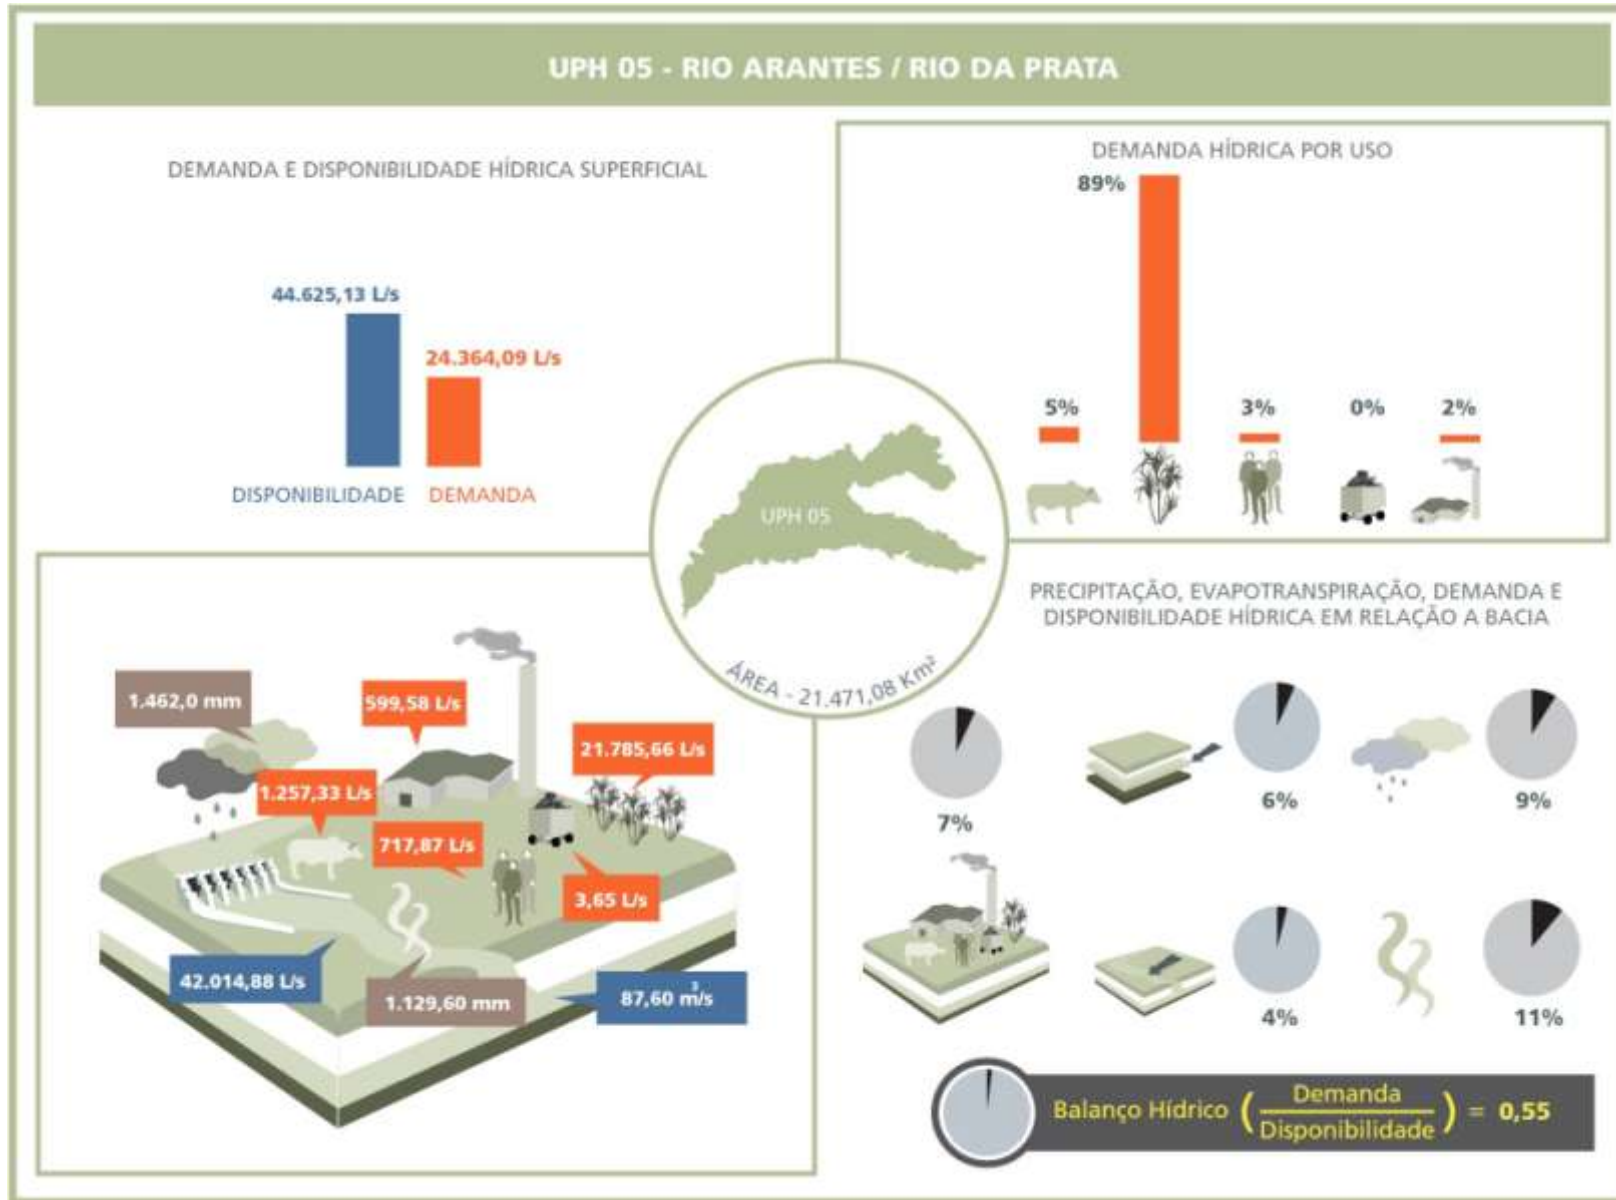
Figura 37 - Infográfico UPH 05. Fonte: PRH Paranaíba, 2011.

As Figuras Figura 36, Figura 37 e Figura 38 ilustram os infográficos com as demandas e disponibilidade hídrica superficial das UPHs 04, 05 e 09.

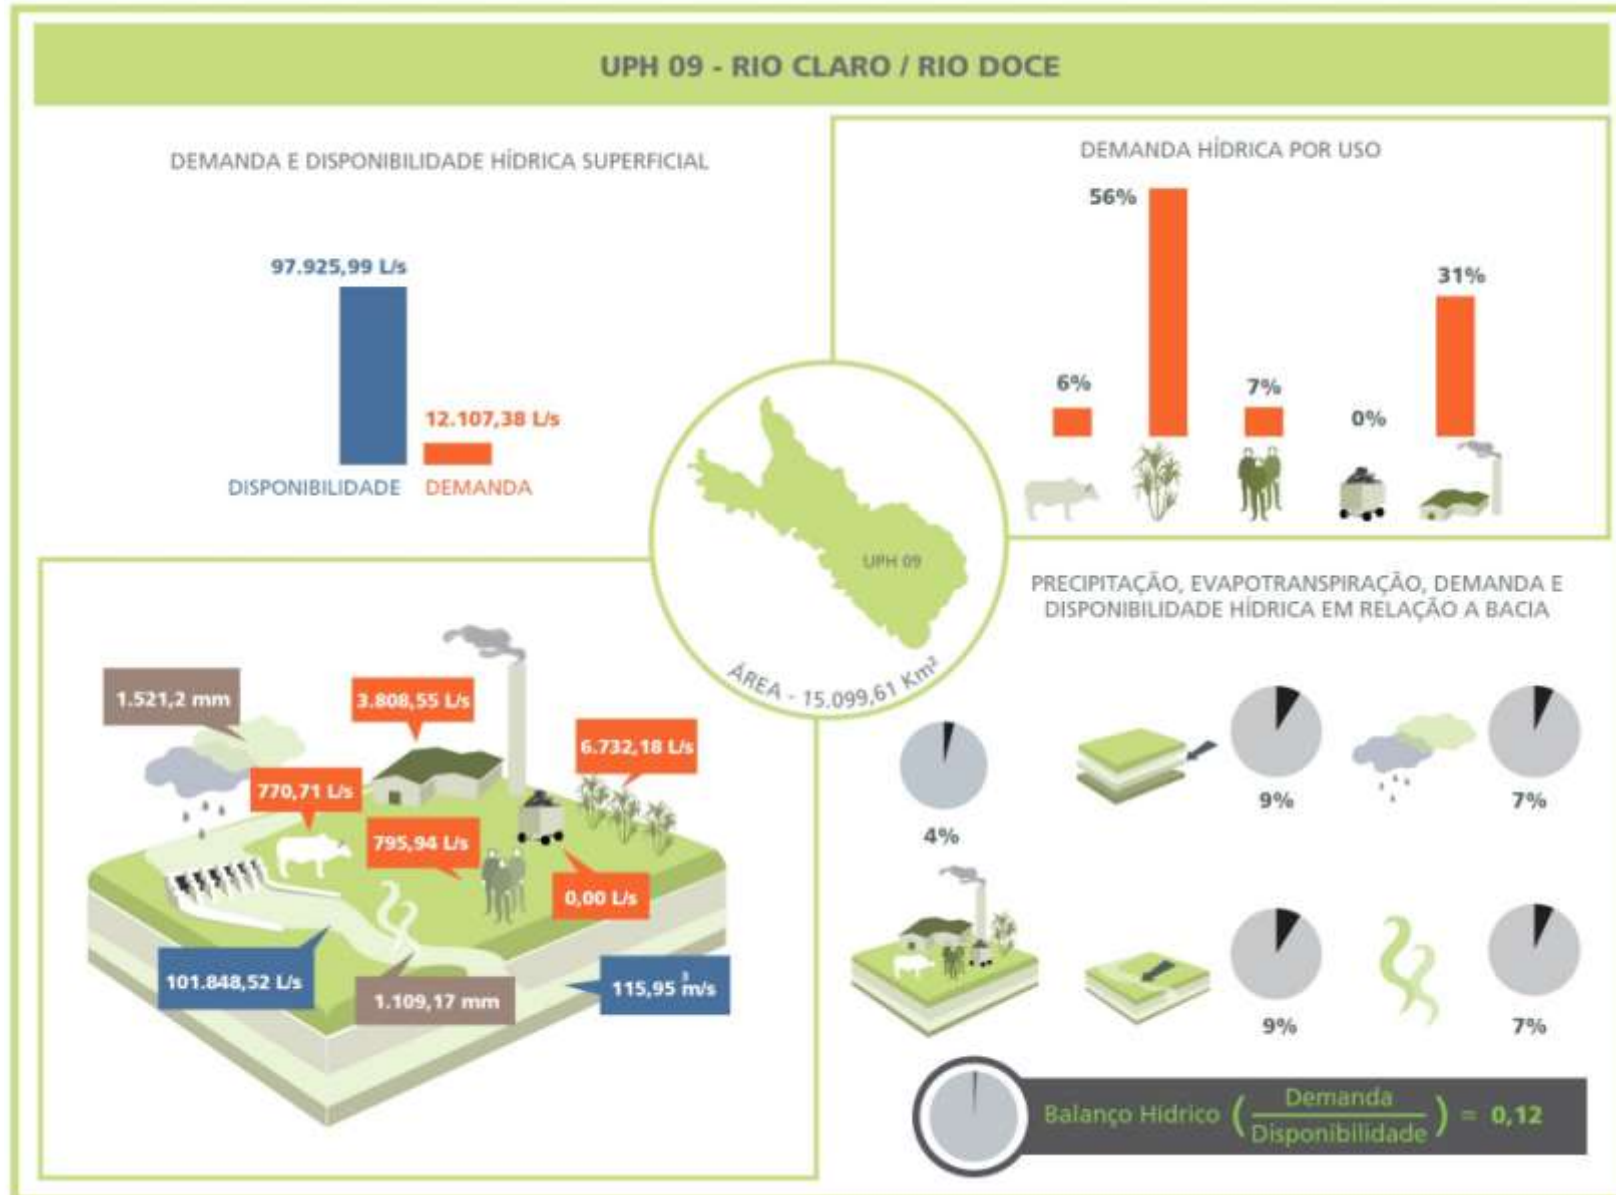
Figura 38 - Infográfico UPH 09. Fonte: PRH Paranaíba, 2011.

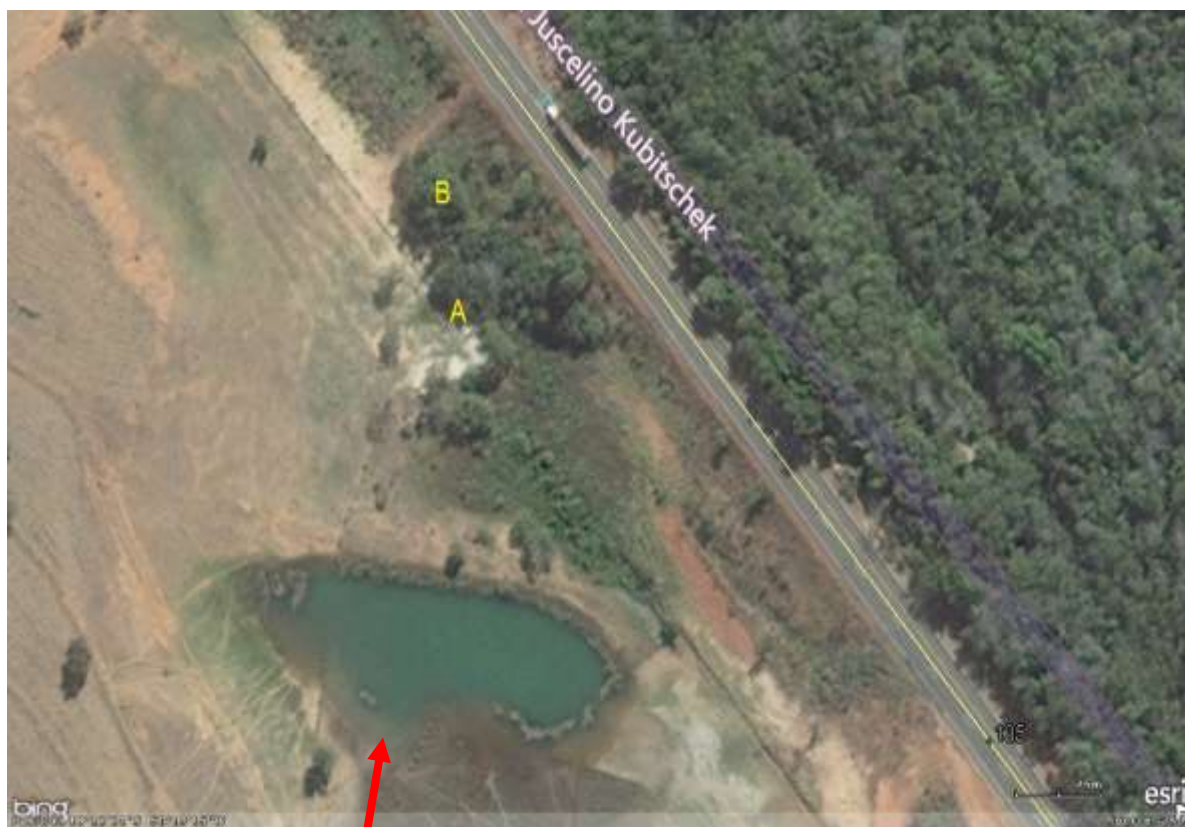
Descrição: Rebrotamento de nascente mapeada no km 135+500 na BR-364/GO com área alagada a montante. Ponto dentro da faixa de domínio.

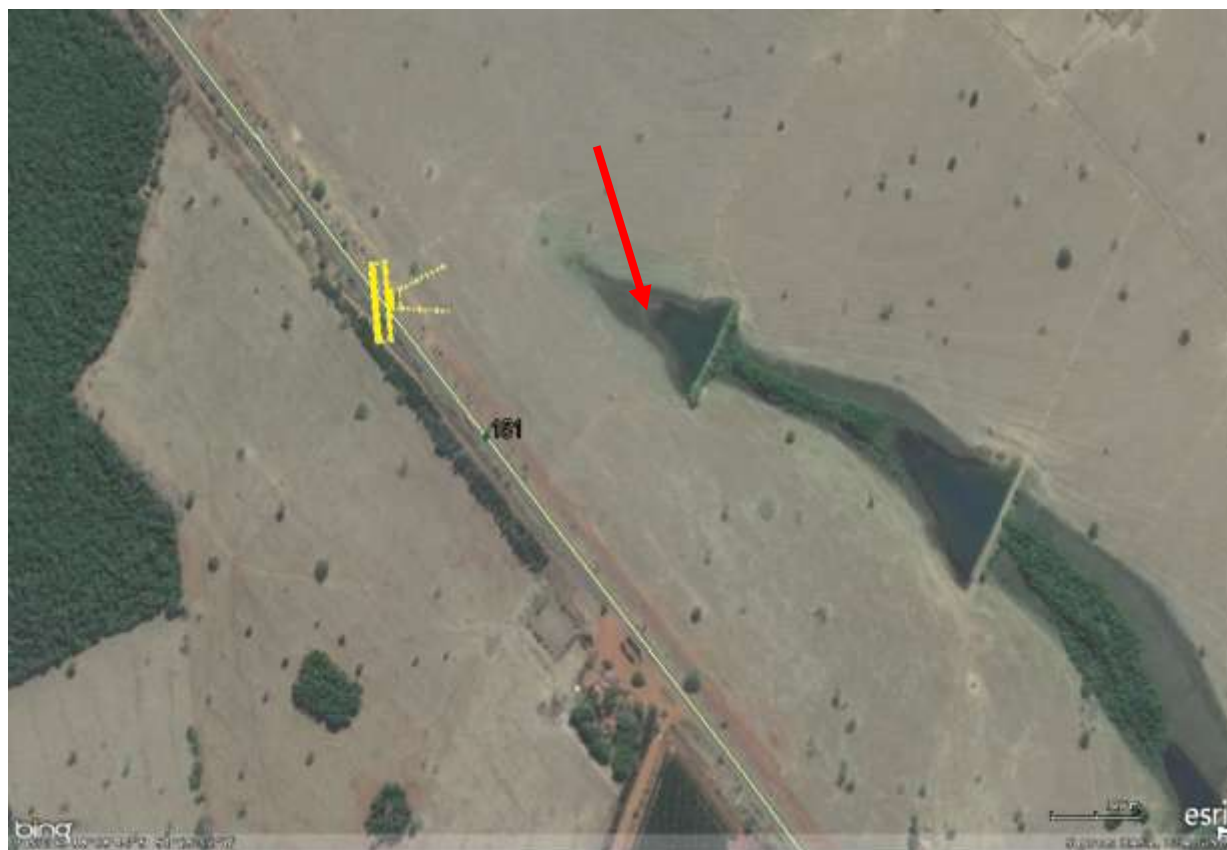
Descrição: Nascente mapeada no km 151+000 na BR-364/GO e confirmada em campo.

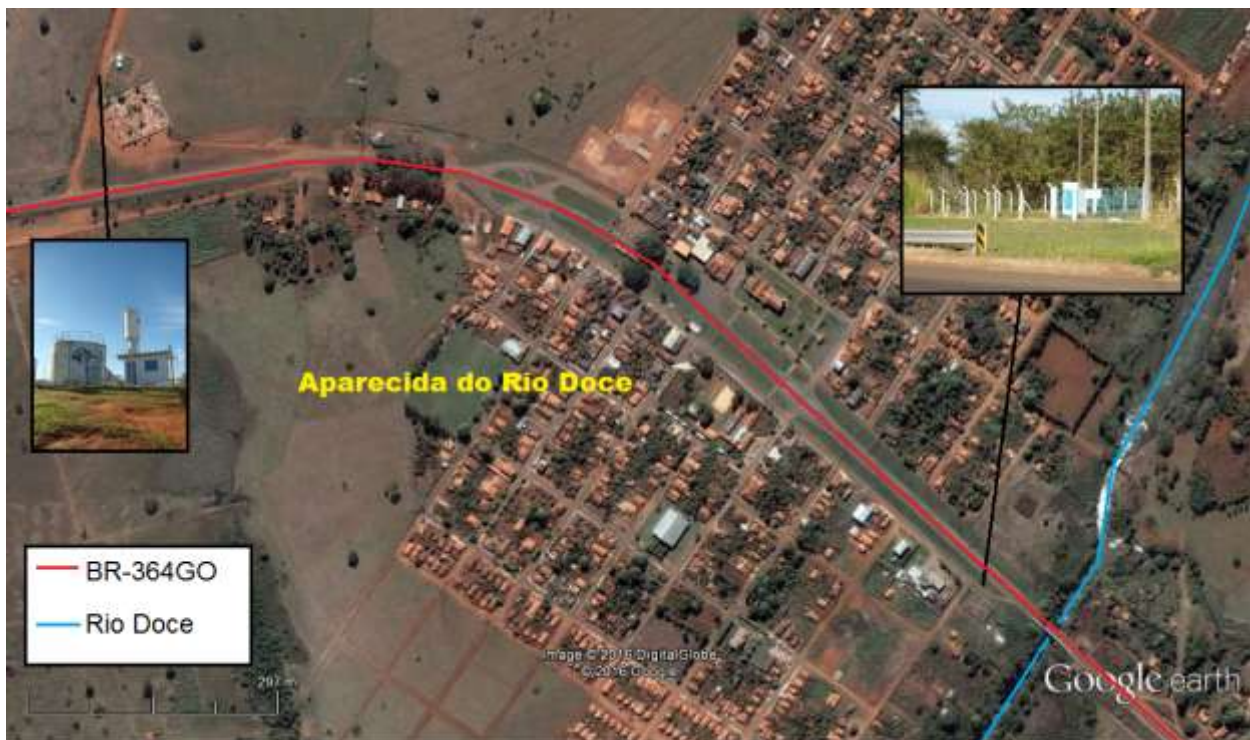
Figura 42 - Localização da captação e do reservatório elevador de Aparecida do Rio Doce/GO.
Diagnóstico do Meio Físico
Estudo de Impacto Ambiental BR-365/364/MG/GO
