### ANEXO III - CARACTERIZAÇÃO DAS ÁREAS DE PRESERVAÇÃO PERMANENTES - APP DO SISTEMA BR-365/BR-364/MG/GO

Neste Anexo são caracterizadas as Áreas de Preservação Permanentes vistoriadas em campo e interceptadas pela rodovia, existentes entre Jataí/GO e Monte Alegre de Minas/MG, onde serão realizadas as obras de duplicação da rodovia.

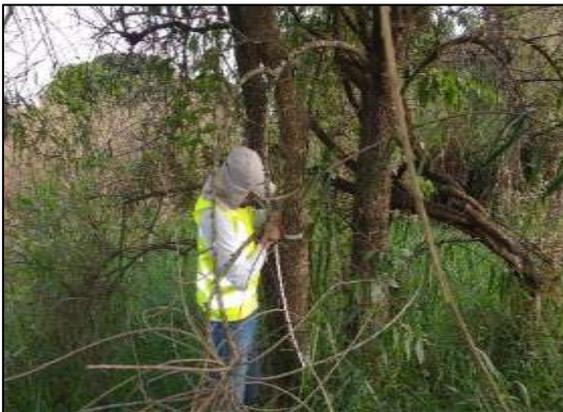
A APP do córrego do Lajeado se encontra degradada, com maior intensidade na faixa de domínio da rodovia. Nesta, foram identificadas as espécies arbóreas *Sapium glandulosum* (L.) Morong, com predomínio de braquiária (*Brachiaria* (Trin.) Griseb.), Mamona (*Ricinus communis* L.). No lado direito se encontra preservada, principalmente fora dos limites da faixa de domínio da rodovia.

*Figura 1. Mensuração da CAP dos indivíduos de S. glandulosum (L.) Morong.*

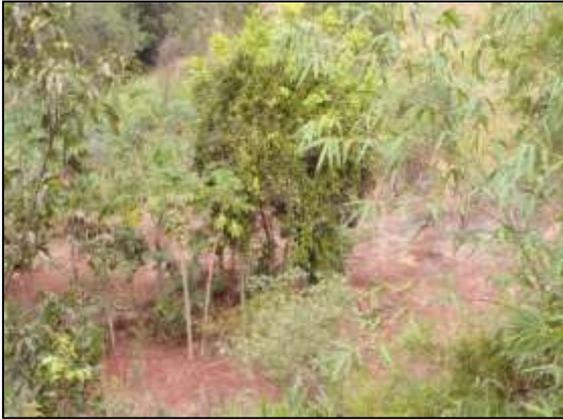
APP do Ribeirão do Paraíso se encontra degradada na faixa de domínio da rodovia, sendo observada a existência de residências, com pomar, e bambu (*Bambusa vulgaris* Schrad. ex J.C.Wendl.), capim braquiária (*Brachiaria* (Trin.) Griseb.) e capim colônia (*Panicum maximum* Jacq.).

*Figura 3. Ponte sobre o Ribeirão do Paraíso.*

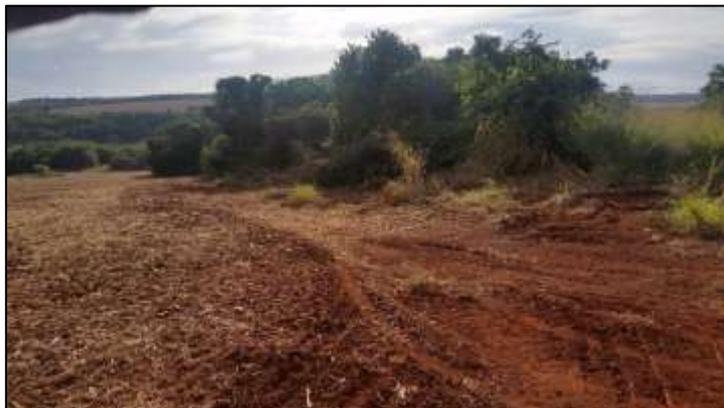
APP de nascente. cobertura florestal no entorno, porém com agricultura intensiva ao lado. Na época de coleta dos dados de campo o solo estava revolvido para um futuro plantio.

*Figura 5. Visão da APP com cobertura florestal e área vizinha com solo arado e gradeado.*

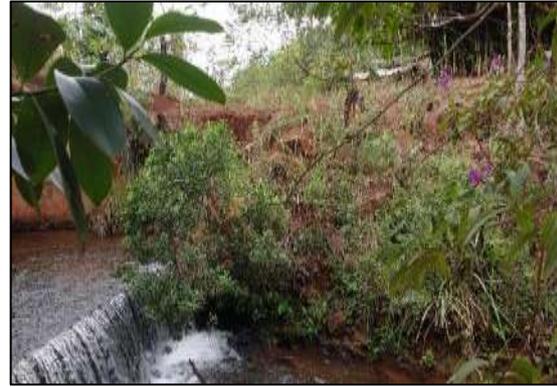
APP degradada, onde constatou-se a existência de residências, com plantio de mandioca, braquiária (*Brachiaria* (Trin.) Griseb.) e mamão (*Carica papaya* L.). Em caminhamento pela área foram identificados indivíduos isolados, em estágio médio de regeneração e pouca serapilheira, com dossel de até 10 metros de altura.

*Figura 11. APP degradada na faixa de domínio.*

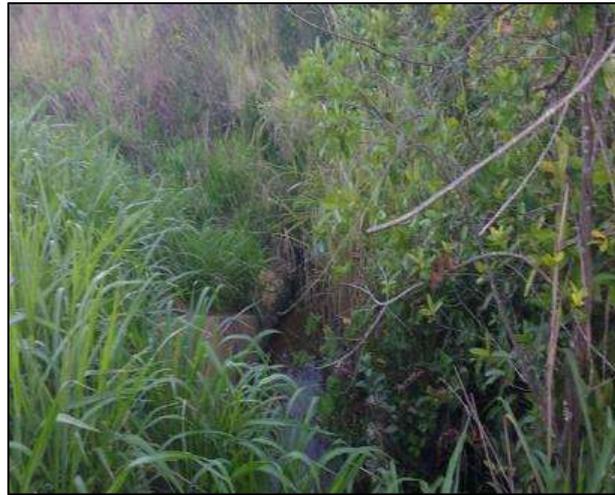
A APP do Córrego de Joaquim-Alves se encontra degradada, na faixa de domínio, com presença de capim braquiária (*Brachiaria* (Trin.) Griseb.) e colônio (*Panicum maximum* Jacq.). Observa-se o domínio da espécie *Xylopia emarginata* Mart., além da faixa de domínio. Em sua porção mais conservada, fora da faixa de domínio, no lado esquerdo da rodovia, sentido Jataí à Monte Alegre de Minas, foi instalada uma unidade amostral (Parcela MMG-04), com 200m<sup>2</sup> de área total, onde foram identificados 36 indivíduos, de 5 espécies.

**Figura 34. Situação da APP do córrego Joaquim-alves na faixa de domínio da BR-364.**

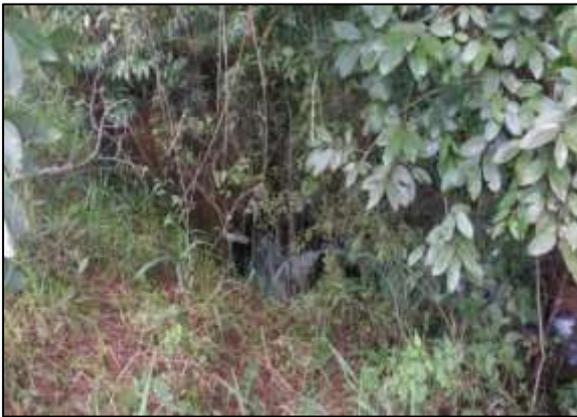
APP na faixa de domínio, com alto grau de degradação, dominada por capimbraquiária (*Brachiaria* (Trin.) Griseb.), contendo árvores isoladas, pouca serapilheira e ausência de lianas e epífitas.

*Figura 38. Vegetação ciliar descaracterizada na APP.*

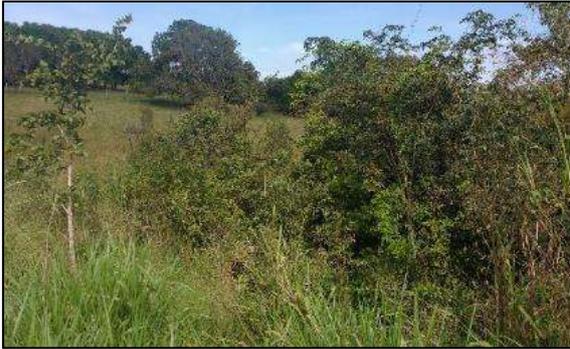
APP na faixa de domínio, com alto grau de degradação, dominada por capim braquiária (*Brachiaria* (Trin.) Griseb.), contendo árvores isoladas, pouca serapilheira e ausência de lianas e epífitas. Por caminhamento, na faixa de domínio, foram observadas a espécies *Anadenanthera colubrina* (Vell.) Brenan; *Hymenaea courbaril* L.; *Machaerium hirtum* (Vell.) Stelfeld.

**Figura 40. APP descaracterizada na faixa de domínio da BR-364.**

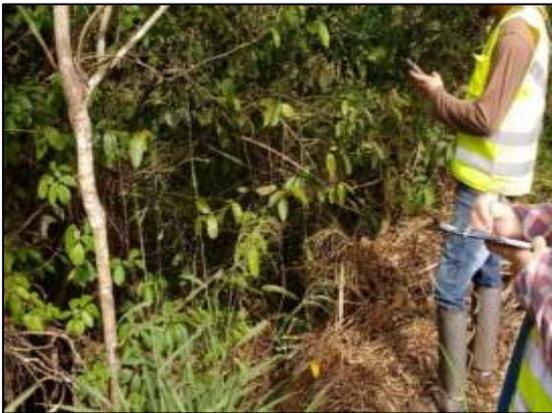
APP, na faixa de domínio, com alto grau de degradação, dominada por capimbraquiária (*Brachiaria* (Trin.) Griseb.), contendo árvores isoladas, pouca serapilheira e ausência de lianas e epífitas, bem como moitas de cana-de-açúcar (*Saccharum officinarum* L.). Por caminhamento, na faixa de domínio, foram observadas as espécies arbóreas, descritas no quadro abaixo.

**Figura 44. APP degradada na FD.**

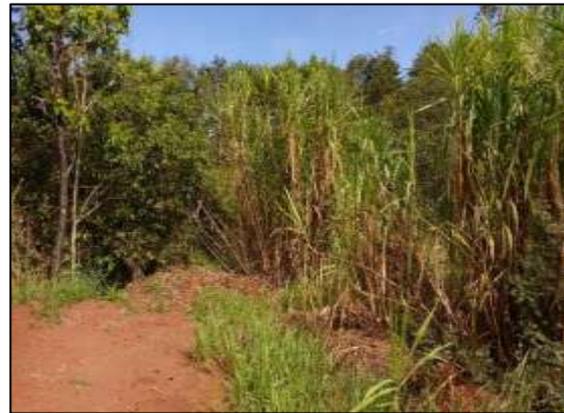
**Figura 45. Plantio de cana-de-açúcar na APP.**

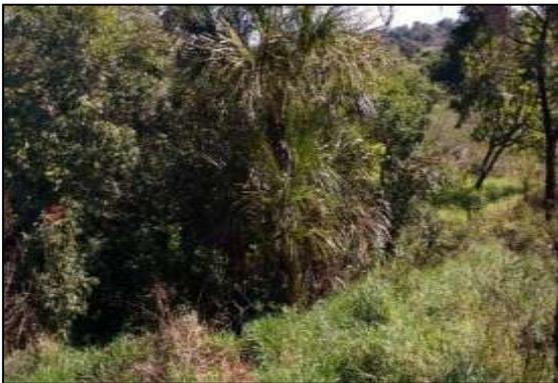
A APP do Ribeirão dos Paulas se encontra pouco degradada. Observa-se a presença de *Mauritia flexuosa* L.f.; *Cecropia pachystachya* Trécul.; *Piper aduncum* L.; *Acrocomia aculeata* (Jacq.) Lodd. ex Mart.; *Tapirira guianensis* Aubl.; e *Anadenanthera colubrina* (Vell.) Brenan. Constatou-se alto volume de serapilheira e presença de lianas e epífitas, além da gramínea *Andropogon bicornis* L.

**Figura 48. Vegetação exótica nas imediações do Ribeirão dos Paulas.**

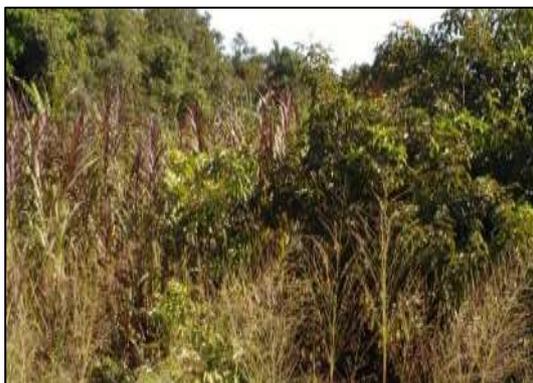
APP altamente degradada, dominada por capim braquiária (*Brachiaria* (Trin.), e capim-elefante (*Pennisetum purpureum* Schumach.), com pouca serapilheira e ausência de lianas e epífitas. Por caminhamento, na faixa de domínio, foram observadas árvores isoladas, tais como, *Acrocomia aculeata* (Jacq.) Lodd. ex Mart.; *Anadenanthera colubrina* (Vell.) Brenan.; *Cecropia pachystachya* Trécul.; *Vochysia pyramidalis* Mart..

**Figura 52. APP dominada por braquiária e capim elefante.**

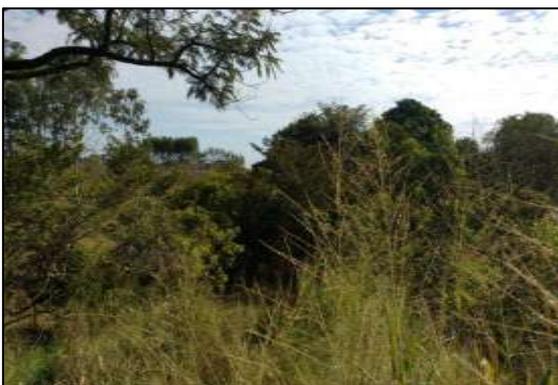
APP, na faixa de domínio, com alto grau de degradação, dominada por capim braquiária (*Brachiaria* (Trin.) Griseb.), contendo árvores isoladas, pouca serapilheira e ausência de lianas e epífitas.

*Figura 60. Braquiária nas margens da APP.*

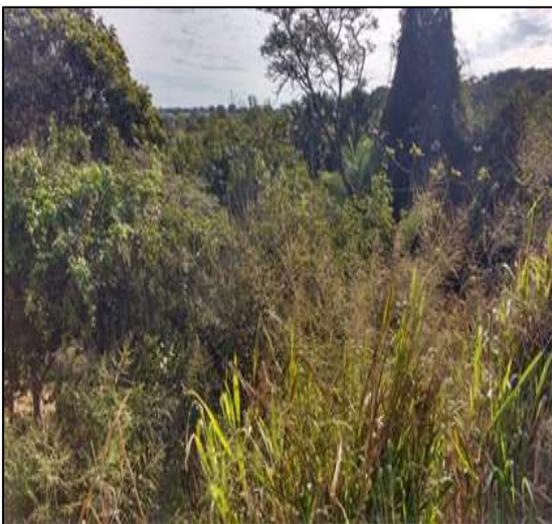
APP, na faixa de domínio, com alto grau de degradação, dominada por capim braquiária (*Brachiaria* (Trin.) Griseb.), contendo árvores isoladas, pouca serapilheira e ausência de lianas e epífitas. Por caminhamento, na faixa de domínio, foram observadas as seguintes espécies.

Figura 62. Vegetação exótica na faixa de domínio da APP.

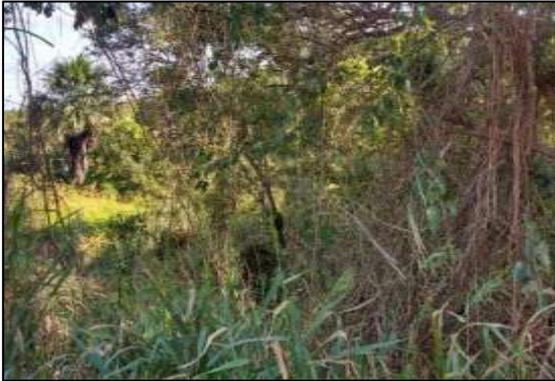
APP, na faixa de domínio, degradada, dominada por capimbraquiária (*Brachiaria* (Trin.) Griseb.), com árvores isoladas, pouca serapilheira e ausência de lianas e epífitas. Nesta APP foram identificadas as seguintes espécies arbóreas: *Handroanthus impetiginosus* (Mart. ex DC.) Mattos, *Piptadenia gonoacantha* (Mart.) J.F.Macbr, além disso, na APP foi instalada a unidade amostral MMG-07, com 200m<sup>2</sup> de área total, onde foram identificados 22 indivíduos, (5 mortos) de 7 espécies.

**Figura 80. APP na Faixa de domínio da Rodovia com braquiária.**

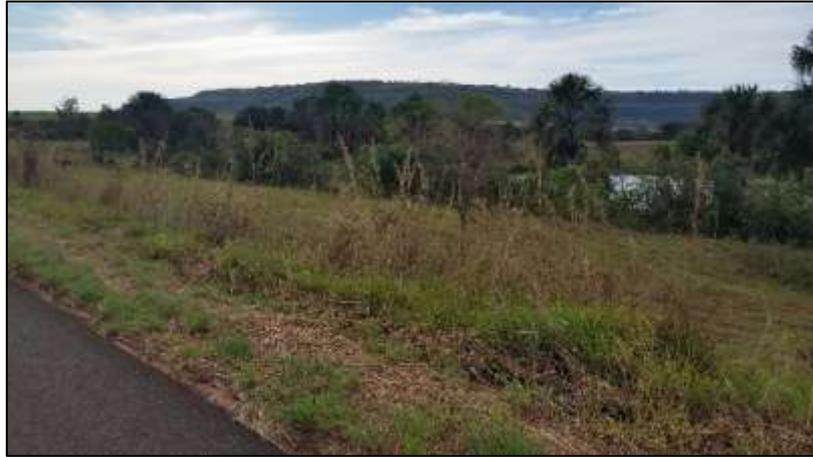
Esta APP é uma área de pastagem próxima a uma área alagada, com predomínio de capim braquiária (*Brachiaria* (Trin.) Griseb.) e presença de buritis (*Mauritia flexuosa*). No entorno da APP predomina a presença de plantios de cana-de-açúcar e pastagem.

Figura 96. APP próxima a área alagada com buritis.

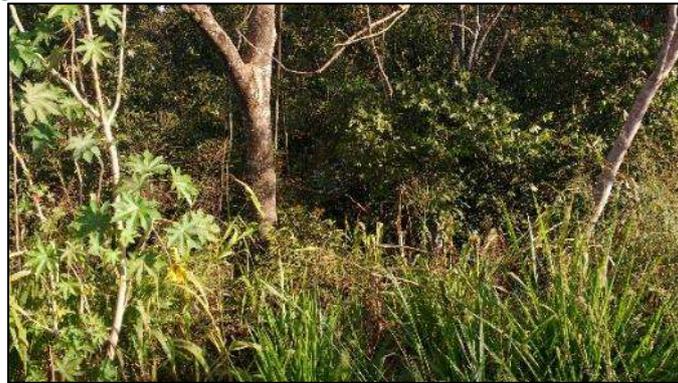
**Figura 145. Herbácea exótica do gênero braquiária (*Brachiaria* (Trin.) Griseb.), competindo com a vegetação nativa.**

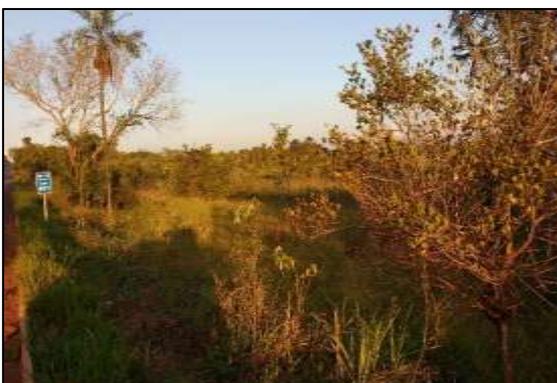
APP na faixa de domínio da rodovia em estágio avançado de degradação. Por caminhamento, foram amostradas e mensuradas todas as espécies arbóreas existentes, destacando-se os indivíduos *Acrocomia aculeata* (Jacq.) Lodd. ex Mart.; *Dimorphandra mollis* Benth.; *Erythrina mulungu* Mart.; *Guazuma ulmifolia* Lam. Na vegetação conservada, do lado esquerdo da rodovia BR-365, no sentido Monte Alegre de Minas/MG, foi instalada a unidade amostral (MMG-21), com 30 indivíduos de 7 espécies, com duas árvores mortas.

Figura 152. APP com vegetação nativa degradada na faixa de domínio da rodovia.

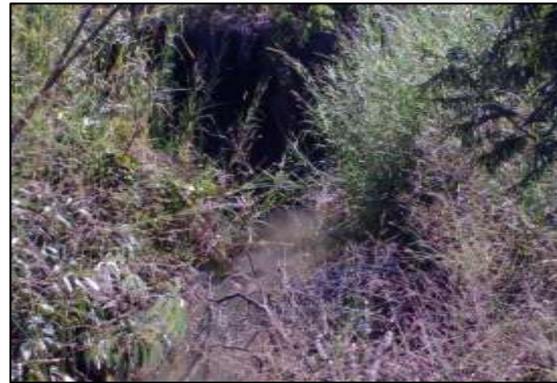
Figura 159. Curso d'água na faixa de domínio com vegetação ciliar degradada.

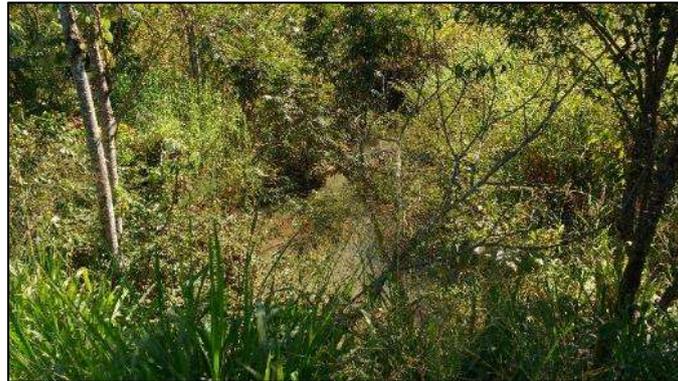
APP degradada com presença de capim braquiária (*Brachiaria* (Trin.) Griseb.), capim-colônião (*Panicum maximum* Jacq.), e capim-elefante (*Pennisetum purpureum* Schum.). Por caminhamento foram amostrados os indivíduos arbóreos: *Cecropia pachystachya* Trécul.; *Guazuma ulmifolia* L., *Pseudobombax longiflorum* (Mart. et Zucc.) A. Robyns.

Figura 160. Capim braquiária, capim-colonião e capim-elefante na APP.

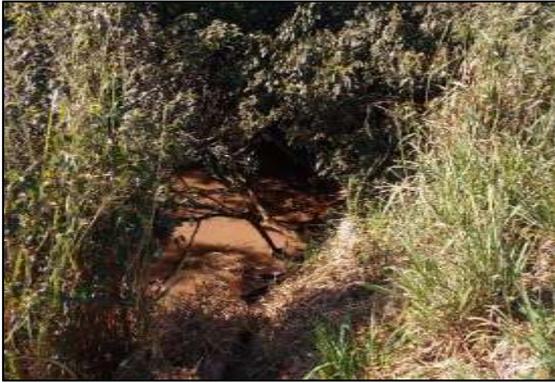
Córrego de 3 metros de largura. APP degradada na faixa de domínio, com início de formação de capoeira, porém com presença de espécie invasora (*Hedychium coronarium* – Zingiberaceae). Fragmento em estágio avançado de regeneração fora da FD.

**Figura 176.** Curso d'água com suas margens degradadas na rodovia BR-365.

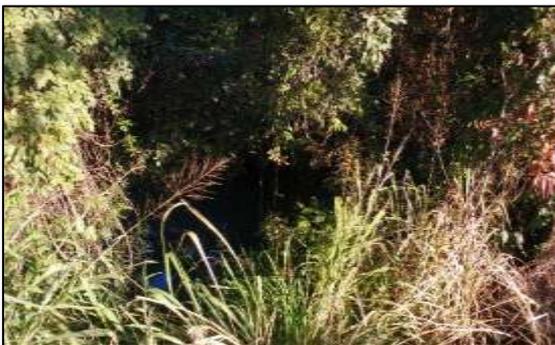
Área da APP degradada e com muito lixo, evidência de incêndio floestal na mata ciliar. Presença de capim braquiária (*Brachiaria* (Trin.)Griseb.), *Anadenanthera colubrina* var. cebil (Griseb.) Altschul e *Platypodium elegans* Vogel.

Figura 182. Vegetação ciliar nativa degradada na faixa de domínio da rodovia BR-365.

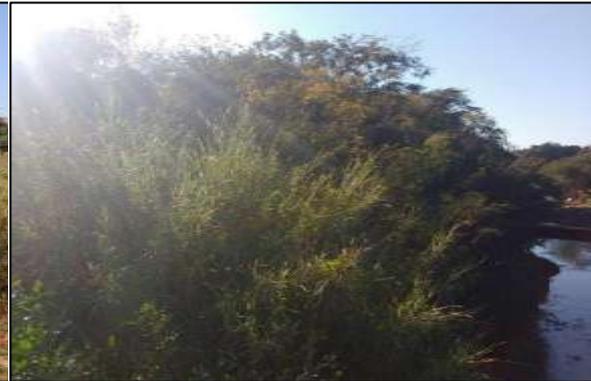
APP altamente degradada, dentro da cidade de Ituiutaba/Minas Gerais, com a presença de capim colônia (*Panicum maximum* Jacq.) e capim braquiária

**Figura 185. Vegetação ciliar da APP degradada.**

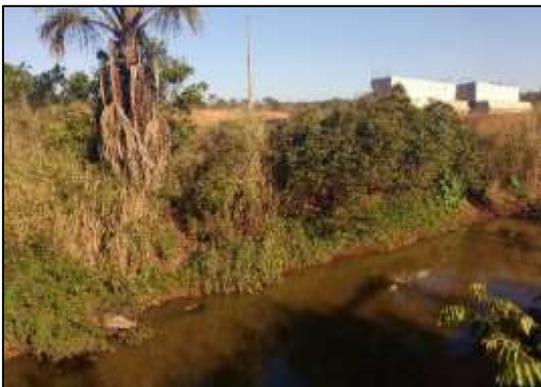
*Figura 221. Curso d'água do Ribeirão Monte Alegre com suas margens suprimidas.*

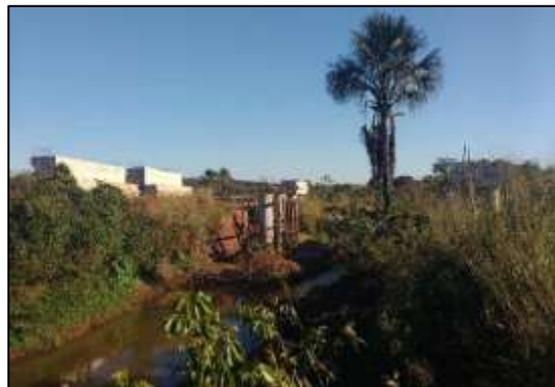
*Figura 222. Vegetação fora da faixa de domínio em estágio avançado de degradação.*
