### Capítulo 9

## 9 ALTERNATIVAS TECNOLÓGICAS E LOCACIONAIS

### 9.1 Alternativas Tecnológicas e Locacionais da BR-365/364/MG/GO

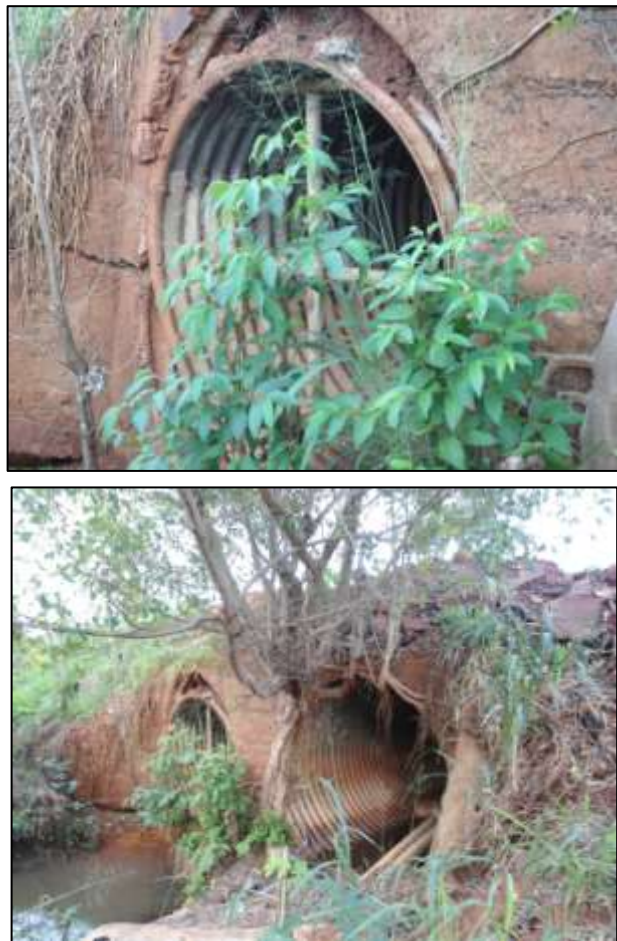
**Figura 4 - Galerias da AHS identificada no km 859+600 na BR-365/MG em mal estado de conservação.**

Recomenda-se que o Projeto de Engenharia adote medidas construtivas que impactem minimamente o fluxo entre os lados das AHS. A exemplo, a figura a seguir ilustra a situação encontrada na AHS do km 858+800 (lado direito), onde a galeria de ligação encontra-se em deterioração podendo provocar colapsos no pavimento e interromper o fluxo da água, que por consequência alterará a dinâmica hídrica da AHS.

Com relação às Áreas Hidrológicamente Sensíveis (AHS), dentre as 15 (quinze) identificadas na faixa de domínio, 7 (sete) demonstraram ocorrência em ambos os lados da rodovia, com sua comunicação realizada por meio de galerias ou bueiros.

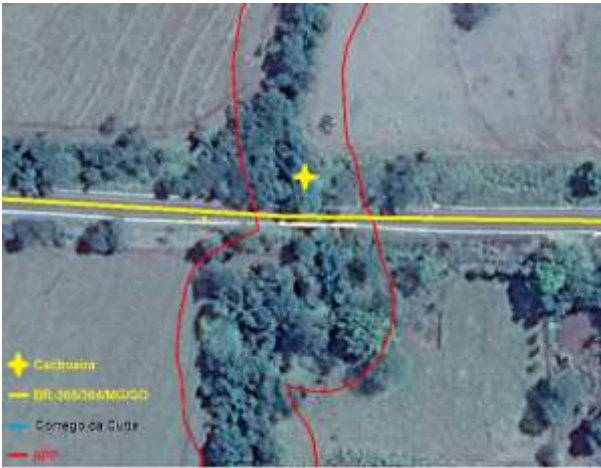
**Figura 5 - Localização da Cachoeira no km 737+500.**

Durante as campanhas de campo para diagnóstico ambiental da área de estudo da BR-365/364/MG/GO foi encontrada no km 737+500 uma cachoeira a montante da ponte que intercepta o corpo hídrico, com coordenadas UTM 676493 E e 7908806.11 S. A cachoeira encontra-se no lado direito da rodovia (sentido Jataí/GO) e possui aproximadamente 1,5 metros de altura.

Entende-se que a preservação dessa cachoeira é fundamental devido a sua função de incorporação do oxigênio à água. Logo, sugere-se que a duplicação ocorra pelo lado esquerdo da rodovia existente. As figuras a seguir ilustram a situação encontrada em campo.

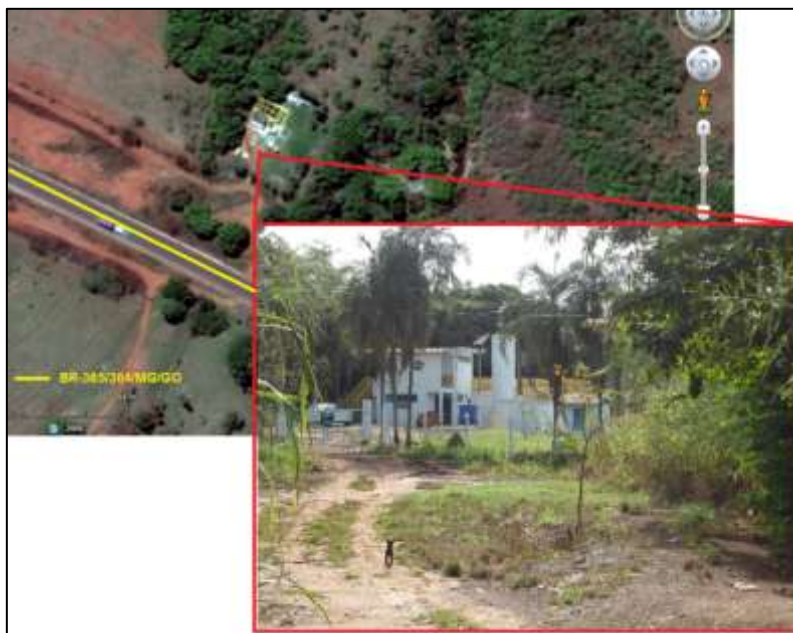
Figura 9 - Estação de Tratamento de Água de Cachoeira Alta/GO.

A Estação de tratamento de água (ETA) de Cachoeira Alta/GO localiza-se no km 56+600 da rodovia BR-364/GO, distante aproximadamente 65 metros do atual eixo da rodovia. Caso seja realizada a duplicação pelo lado direito (sentido Jataí/GO), há a

possibilidade de invasão de faixa de domínio pela ETA e interferência nas estruturas da estação. Assim, sugere-se que a duplicação seja feita pelo lado esquerdo.

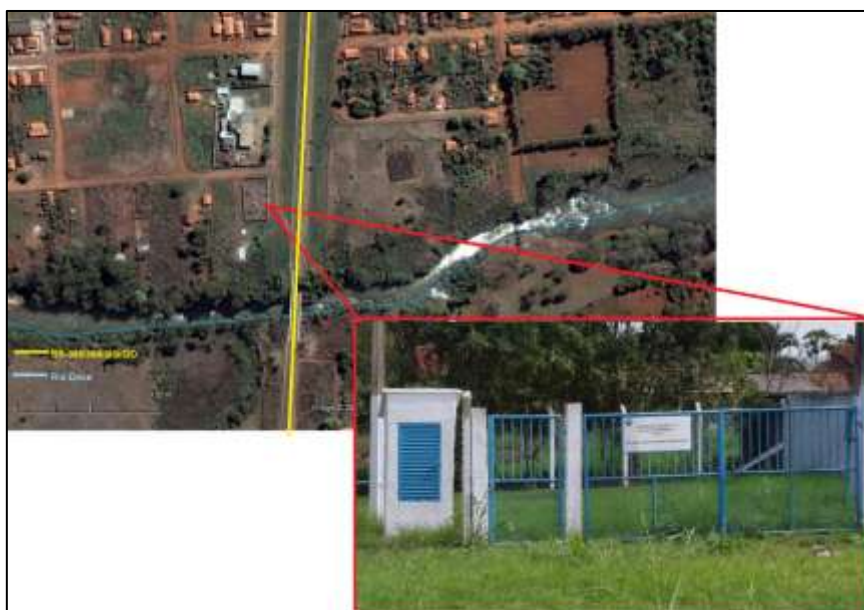
Figura 10 – Sistema de Poços em Aparecida do Rio Doce/GO.

Na cidade de Aparecida do Rio Doce/GO foi identificado um sistema de poço independente, distante cerca de 30 metros do atual eixo rodoviário. Caso seja realizada a duplicação pelo lado de ocorrência do sistema, há a possibilidade de remoção e interferência nesse sistema de abastecimento. Logo, a sugestão de lado para a duplicação é pelo lado direito (sentido Jataí/GO).
